ผลการปฏิบัติตามมาตรการป้องกันและ
แก้ไขผลกระทบสิ่งแวดล้อม

ผลการปฏิบัติตามมาตรการป้องกันและแก้ไขผลกระทบสิ่งแวดล้อม

ตารางที่ 2.2-1 มาตรการป้องกันและแก้ไขผลกระทบสิ่งแวดล้อมช่วงดำเนินการ โครงการ IDEO MORPH 38 CONDOMINIUM (ระยะดำเนินการ)

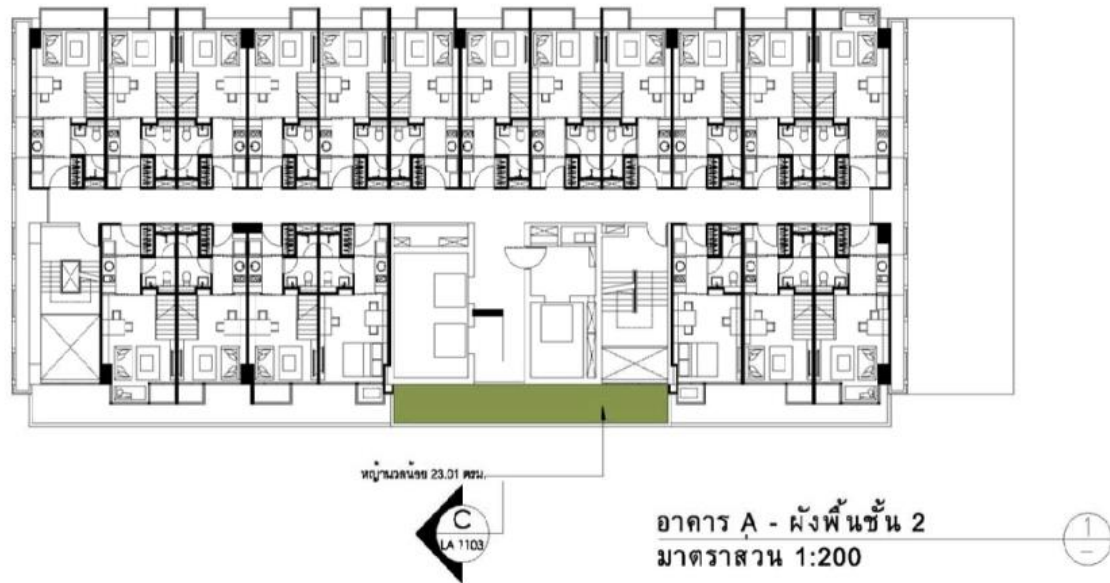
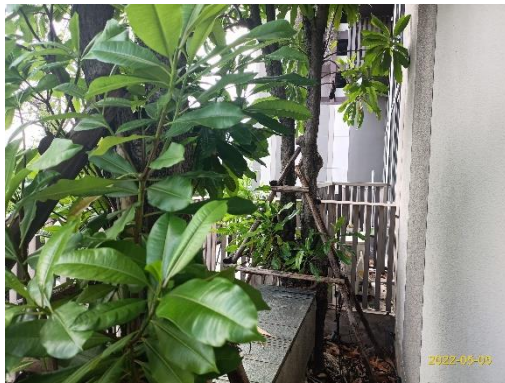
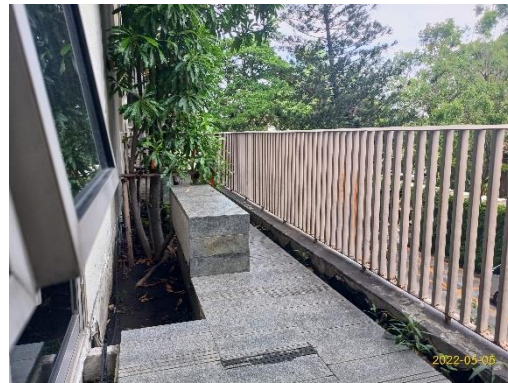
ภาพที่ 2.2-3 การบริหารจัดการพื้นที่สีเขียว และการดูแล

พื้นที่สีเขียวชั้นล่าง

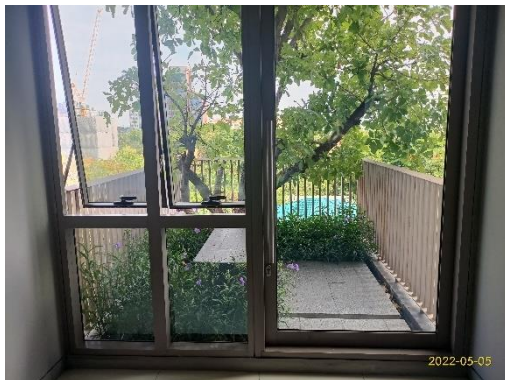
พื้นที่สีเขียวอาคาร A ชั้นที่ 4

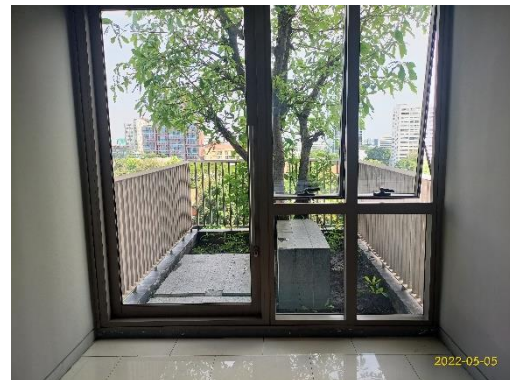
พื้นที่สีเขียวอาคาร A ชั้นที่ 6

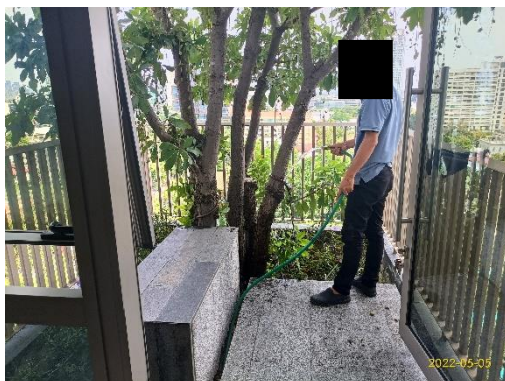
พื้นที่สีเขียวอาคาร A ชั้นที่ 8

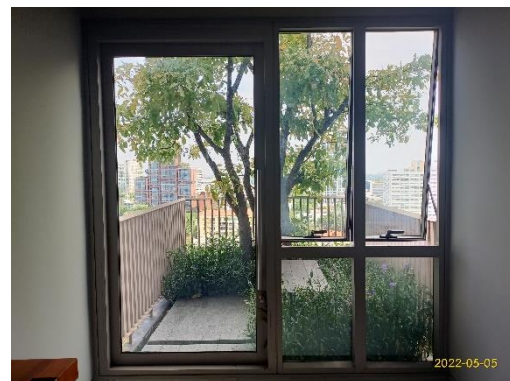
พื้นที่สีเขียวอาคาร A ชั้นที่ 10

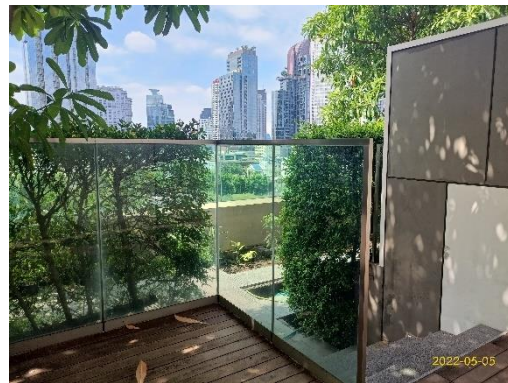
พื้นที่สีเขียวอาคาร B ชั้นที่ 8

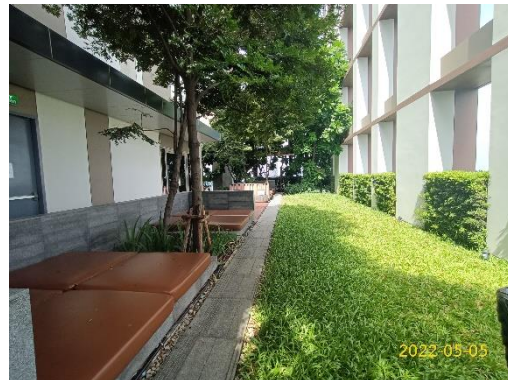
พื้นที่สีเขียวอาคาร B ชั้นที่ 32

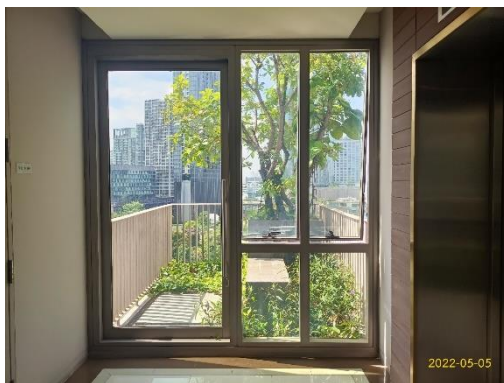
พื้นที่สีเขียวอาคาร B ชั้นที่ 10

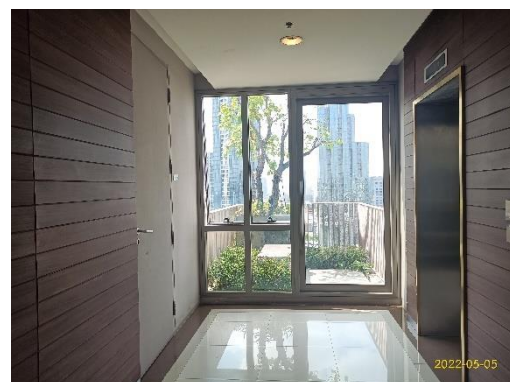
พื้นที่สีเขียวอาคาร B ชั้นที่ 22

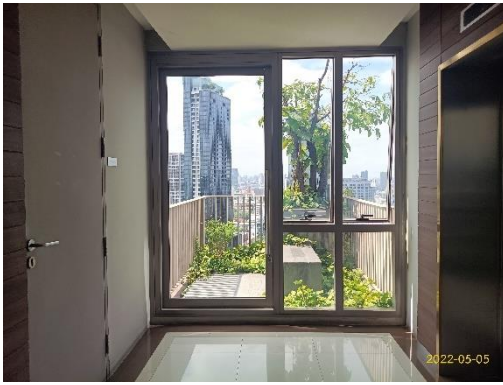
พื้นที่สีเขียวอาคาร B ชั้นที่ 26

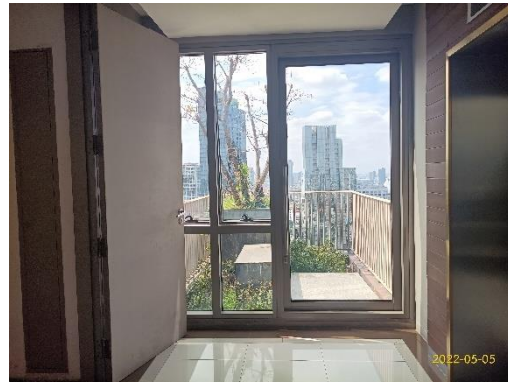
พื้นที่สีเขียวอาคาร B ชั้นที่ 30

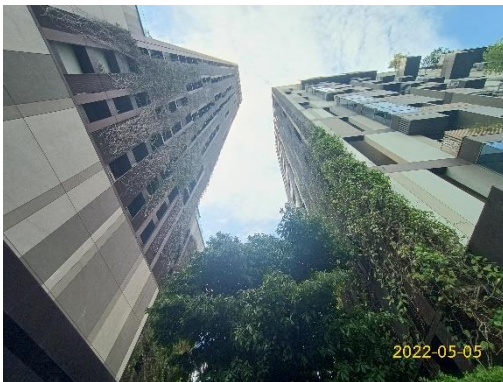
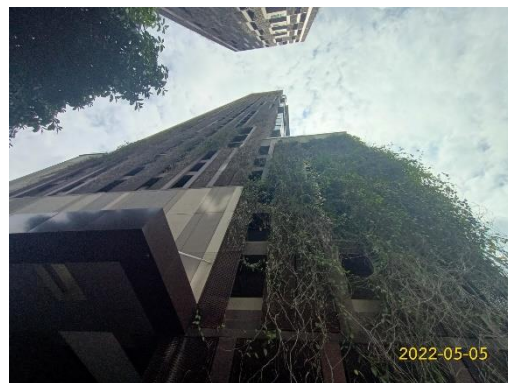
ผนังไม้เลื้อยรอบอาคาร

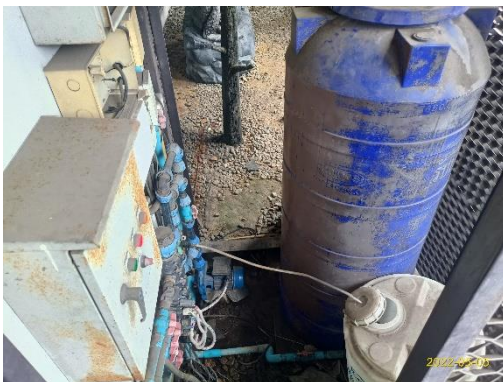
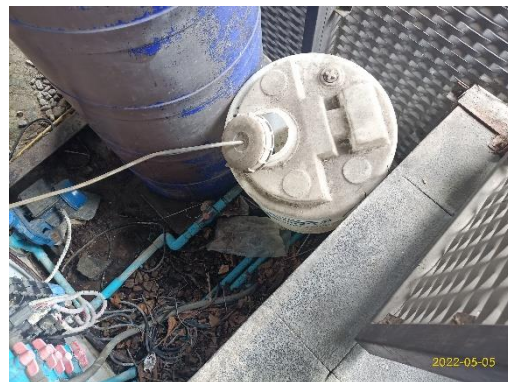
ระบบรดน้ำต้นไม้

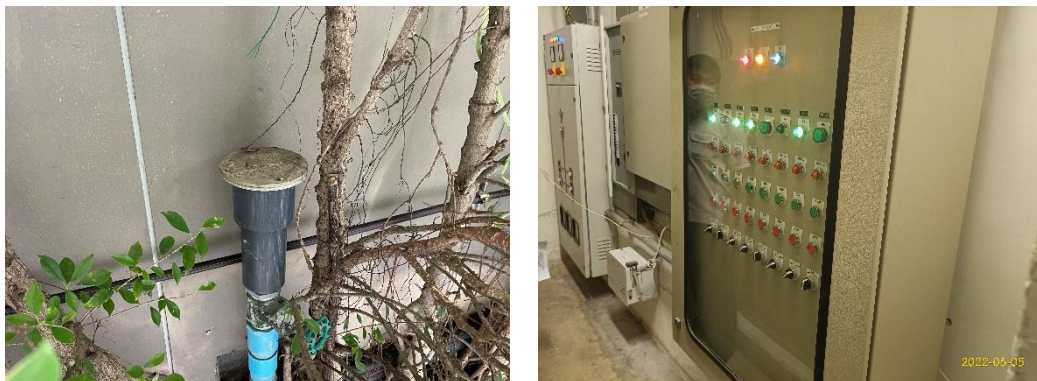
ระบบเติมอากาศระบบบำบัดน้ำเสีย

ตู้ควบคุมการทำงานระบบบำบัดน้ำเสีย

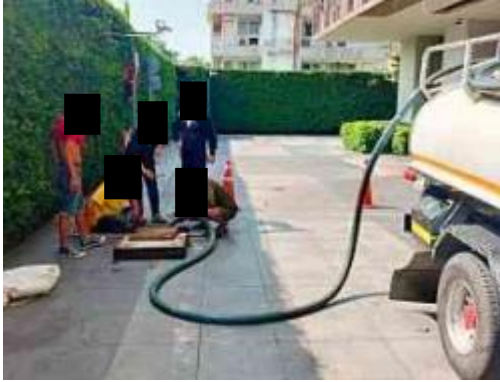
การสูบน้ำก่อนระบบบำบัด

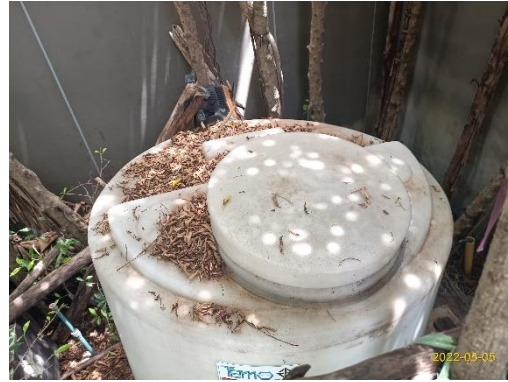
ระบบนำน้ำทิ้งกลับมาใช้ใหม่

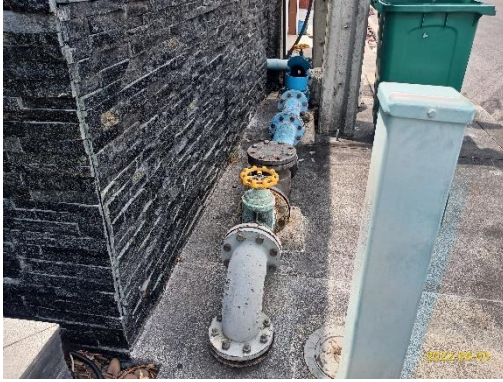
ท่อรับน้ำประปาขนาด 4 นิ้ว

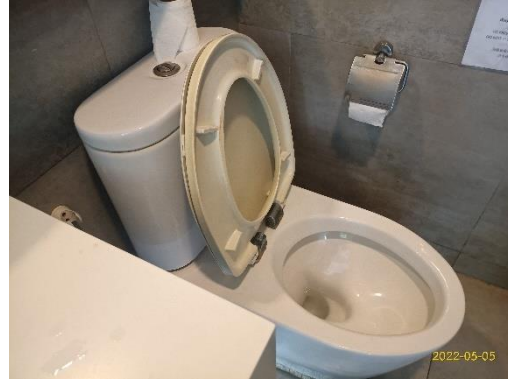
สุขภัณฑ์ประหยัดน้ำ

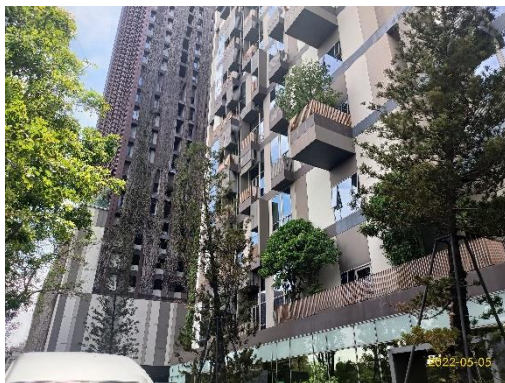
ภาพที่ 2.2-10 การบริหารจัดการด้านวิศวกรรมโครงสร้าง และสถาปัตยกรรม

สีอาคาร

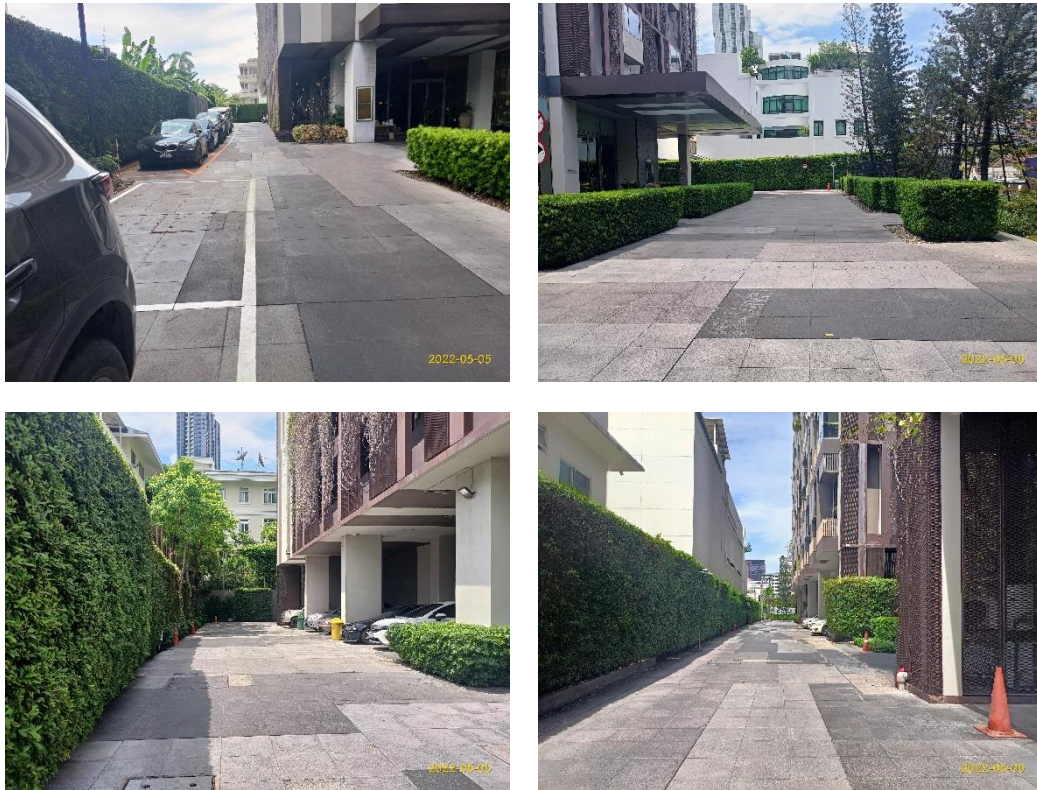
ภาพที่ 2.2-10 (ต่อ) การบริหารจัดการด้านวิศวกรรมโครงสร้าง และสถาปัตยกรรม

ระยะร่นห่างจากแนวเขตที่ดินแต่ละด้าน
