ผลการปฏิบัติตามมาตรการป้องกันและแก้ไขผลกระทบ
สิ่งแวดล้อม

บัดนี้ ทางโครงการ ดิคอนโด กำแพงแสน ได้มอบหมายให้ บริษัท ศูนย์วิเคราะห์น้ำ จำกัด ดำเนินการติดตามตรวจสอบการปฏิบัติตามมาตรการป้องกันและแก้ไขผลกระทบสิ่งแวดล้อม โครงการ ดิคอนโด กำแพงแสน (ระยะดำเนินการ) ระหว่างเดือนมกราคม ถึง มิถุนายน พ.ศ. 2565 ตามที่กำหนดไว้ในรายงานการประเมินผลกระทบสิ่งแวดล้อม โดยเนื้อหาบทนี้จะแสดงผลการปฏิบัติตามมาตรการป้องกันและแก้ไขผลกระทบสิ่งแวดล้อม ซึ่งทางบริษัท ศูนย์วิเคราะห์น้ำ จำกัด ได้ทำการตรวจประเมินด้วยวิธี Walk through Survey พร้อมทั้งรวบรวมเอกสารหลักฐานต่าง ๆ และภาพถ่ายประกอบผลการปฏิบัติตามมาตรการฯ

ตารางที่ 2.2-1 มาตรการป้องกันและแก้ไขผลกระทบสิ่งแวดล้อม โครงการดีคอนโด กำแพงแสน (ระยะดำเนินการ)

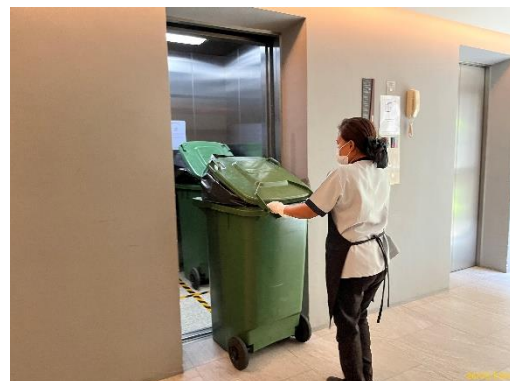
ภาพที่ 2.2-9 (ต่อ) การจัดการมูลฝอย

พนักงานรวบรวมขยะจากห้องพักขยะประจำชั้น

พนักงานขนย้ายขยะจากห้องพักขยะแต่ละชั้นไป

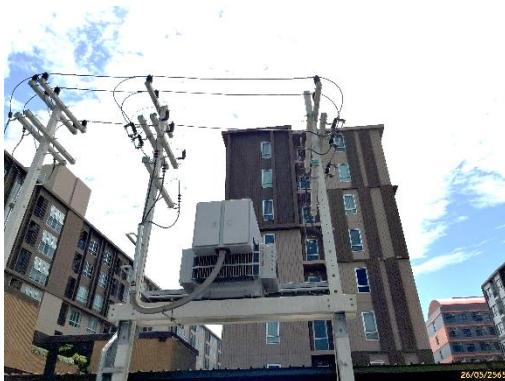
ภาพที่ 2.2-10 ระบบไฟฟ้า

หม้อแปลงไฟฟ้าอาคาร A

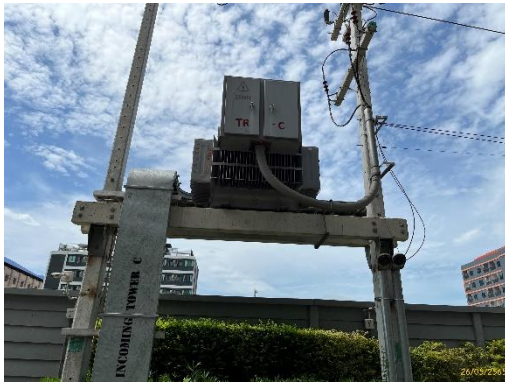
ภาพที่ 2.2-10 ระบบไฟฟ้า

หม้อแปลงไฟฟ้าอาคาร C

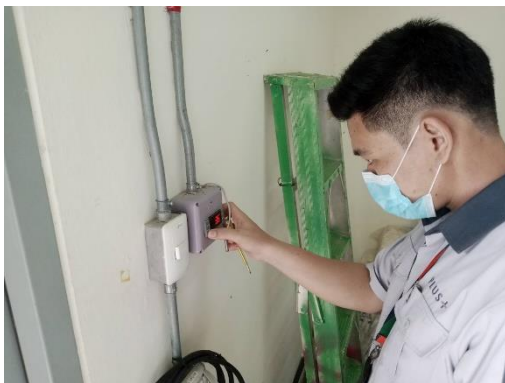
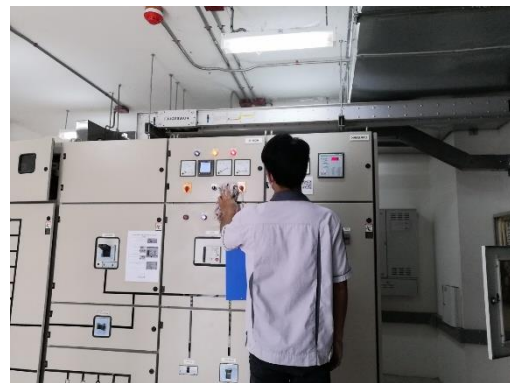
ภาพที่ 2.2-10 (ต่อ) ระบบไฟฟ้า

เจ้าหน้าที่ตรวจเช็คระบบไฟ

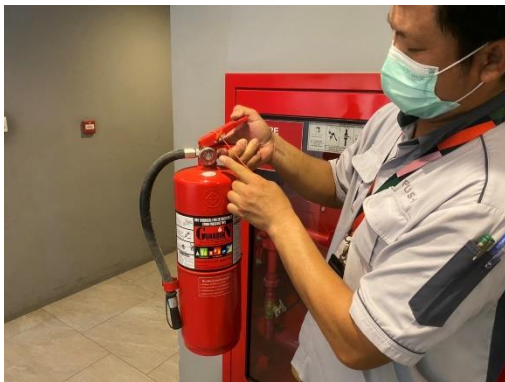
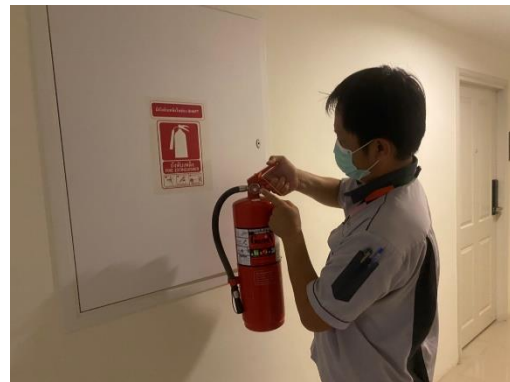
ภาพที่ 2.2-11 การป้องกันอัคคีภัย

เจ้าหน้าที่ตรวจเช็คอุปกรณ์ป้องกันอัคคีภัย

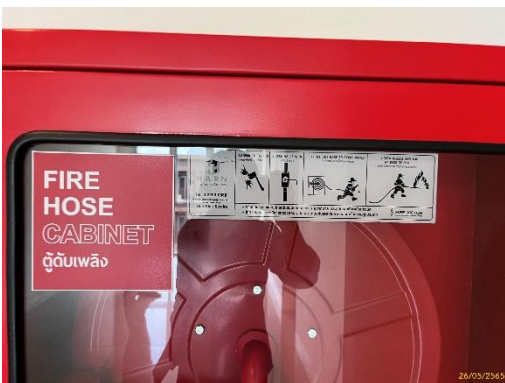
ป้ายแนะนำวิธีการใช้อุปกรณ์

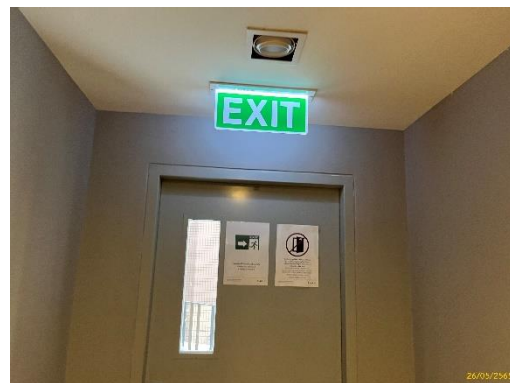
ป้ายหนีไฟ

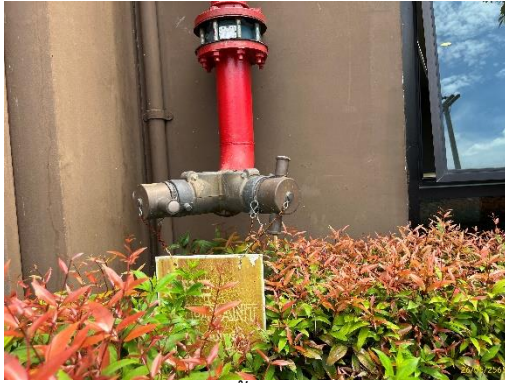
ภาพที่ 2.2-11 (ต่อ) การป้องกันอัคคีภัย

หัวรับน้ำดับเพลิง

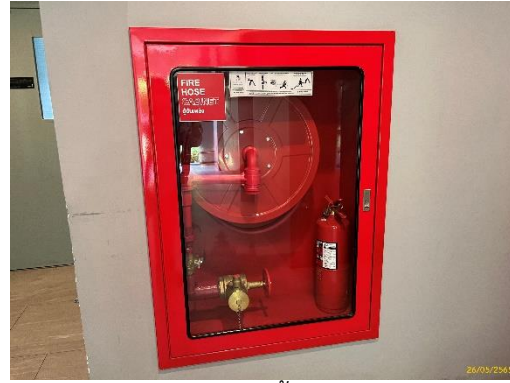
ตู้เก็บสายฉีดน้ำดับเพลิง

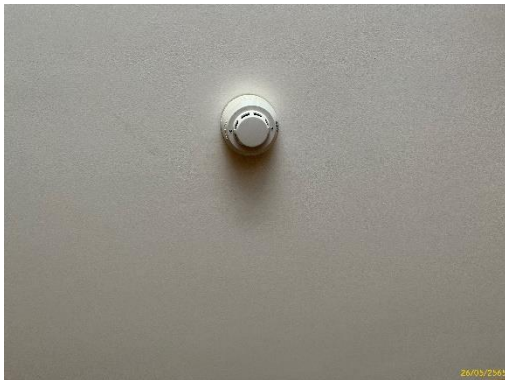
เครื่องตรวจจับควัน

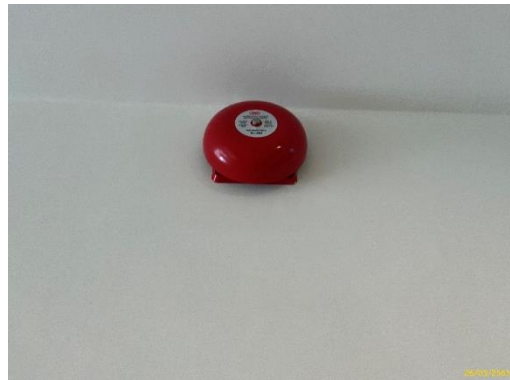
อุปกรณ์แจ้งเหตุเพลิงไหม้

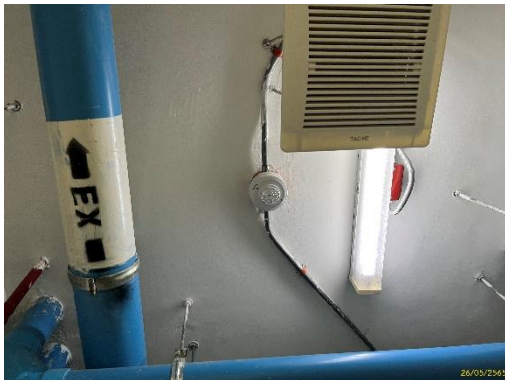
เครื่องตรวจจับความร้อน

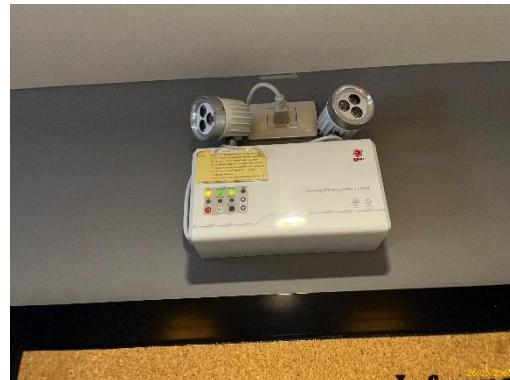
ไฟฉุกเฉิน

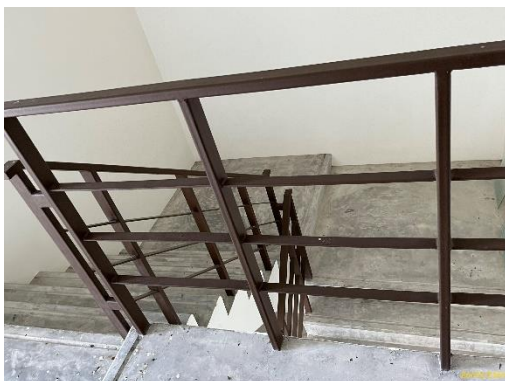
บันไดหนีไฟ 1

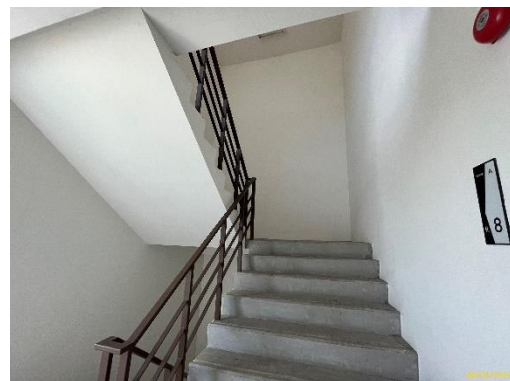
บันไดหนีไฟ 2

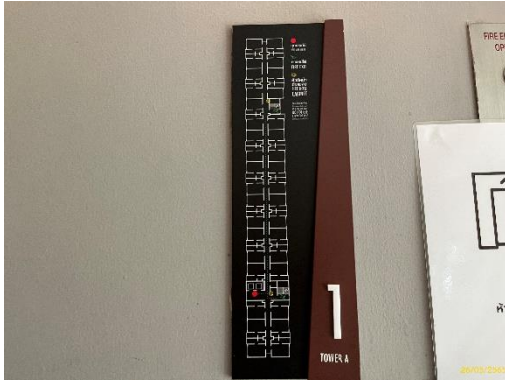
ภาพที่ 2.2-11 (ต่อ) การป้องกันอัคคีภัย

ผังทางหนีไฟ

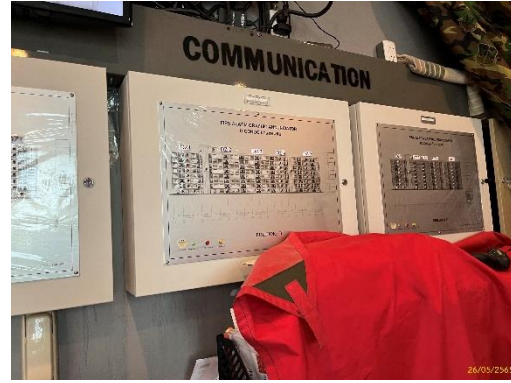
แผงควบคุม

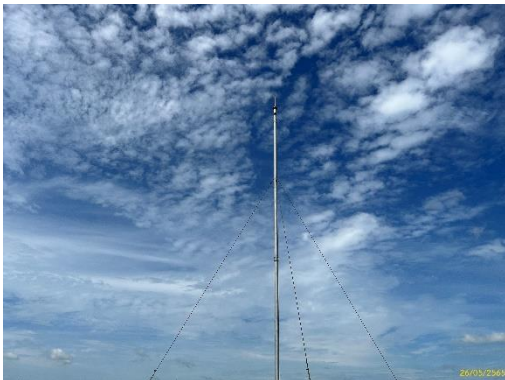
เสาตัวนำล่อฟ้า

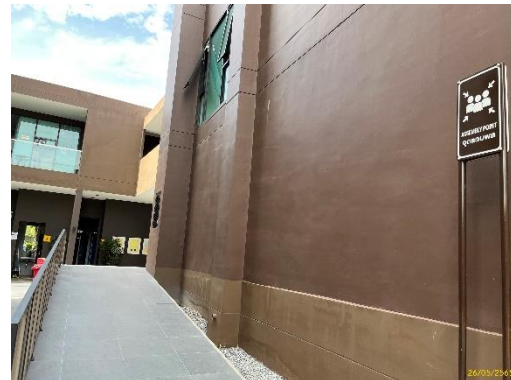
จุดรวมพล

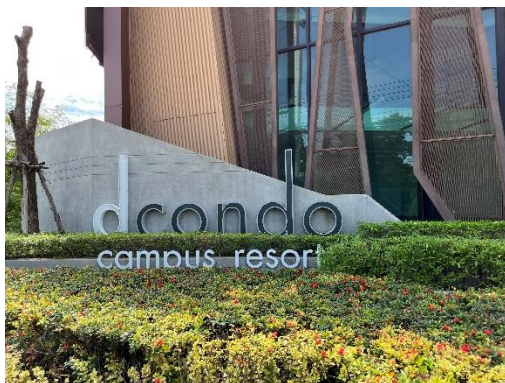
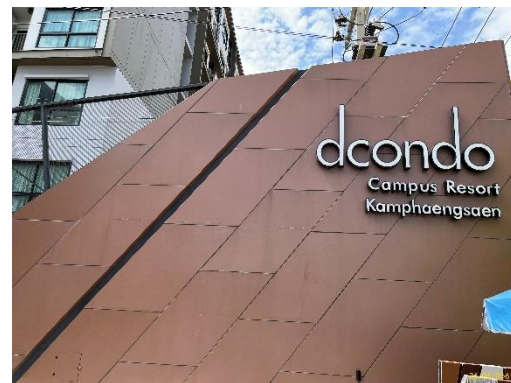
ภาพที่ 2.2-12 แนวรั้วและสีโครงสร้างอาคาร

ป้ายชื่อโครงการ

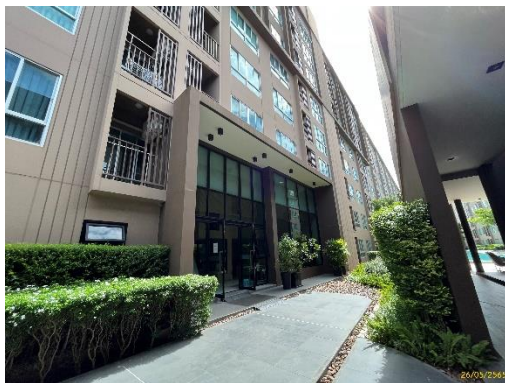
ราวกันตก

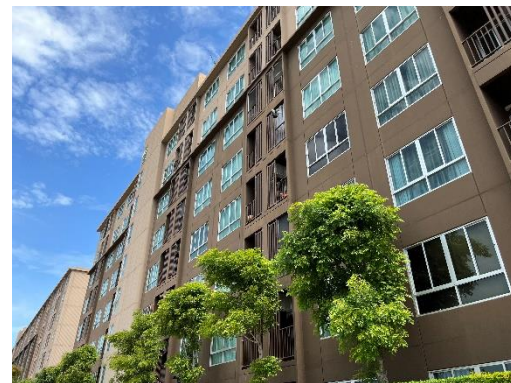
สีโครงสร้างอาคาร

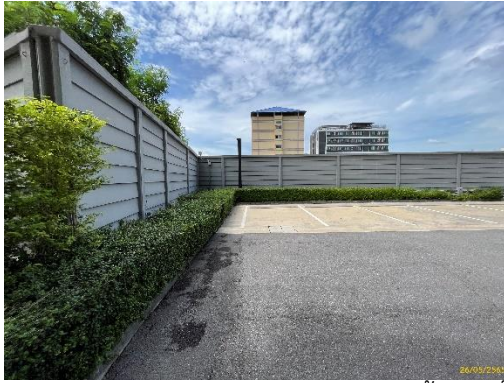
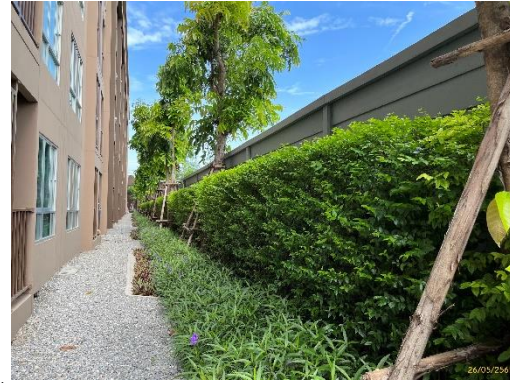
ภาพที่ 2.2-12 (ต่อ) แนวรั้วและสีโครงสร้างอาคาร

รั้วรอบพื้นที่โครงการ

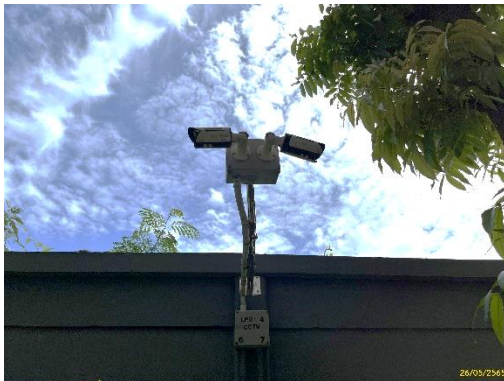
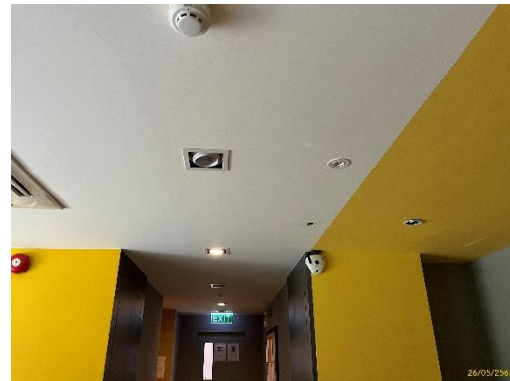
ภาพที่ 2.2-13 ระบบรักษาความปลอดภัย

กล้องวงจรปิดภายในโครงการ

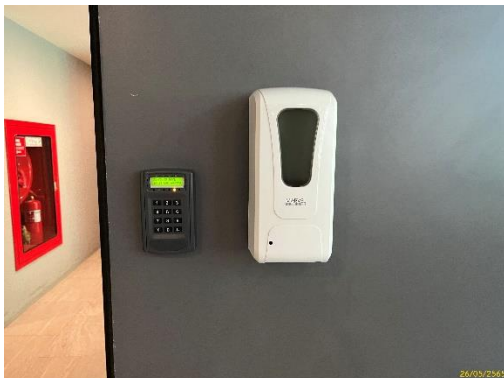
ระบบควบคุมการเปิด-ปิดประตู Lobby

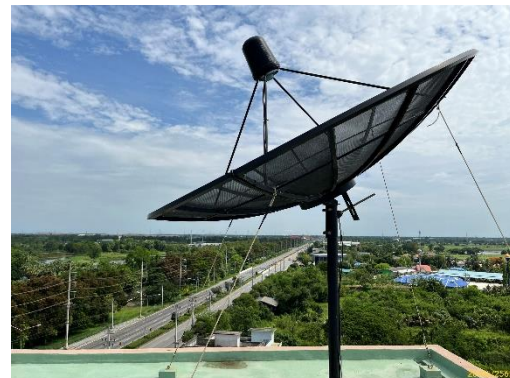
ระบบสัญญาณดาวเทียม

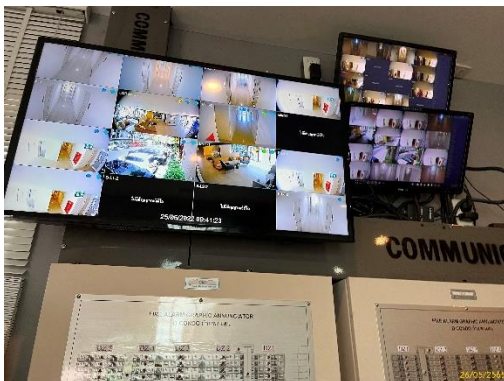
ระบบ CCTV

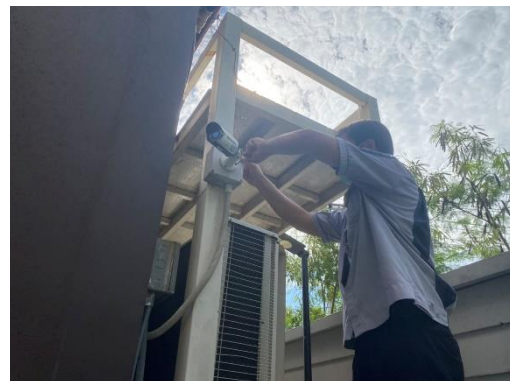
เจ้าหน้าที่ตรวจสอบกล้องวงจรปิด
