ผลการปฏิบัติตามมาตรการป้องกันและแก้ไขผลกระทบสิ่งแวดล้อม

ตารางที่ 2.2-1 มาตรการป้องกันและแก้ไขผลกระทบสิ่งแวดล้อม โครงการ CONDOLETTE PIXEL SATHORN (ระยะดำเนินการ)

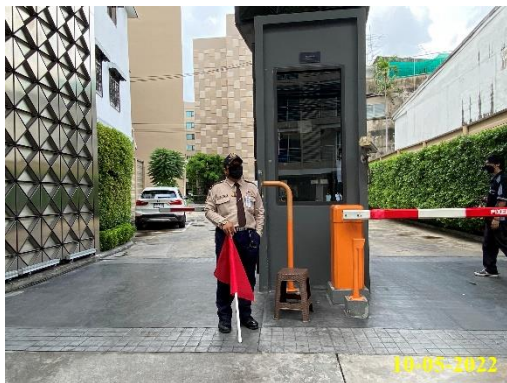
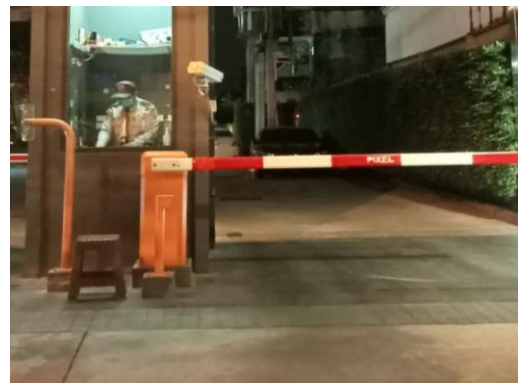
ทางเข้า-ออก พื้นที่โครงการ

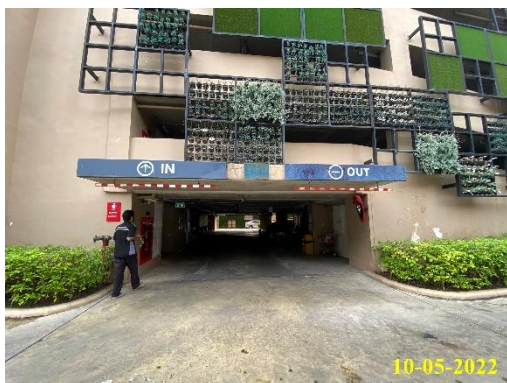
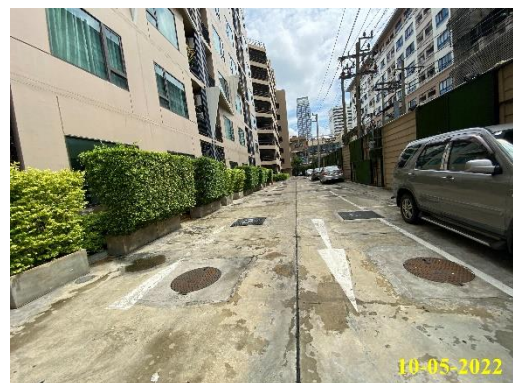
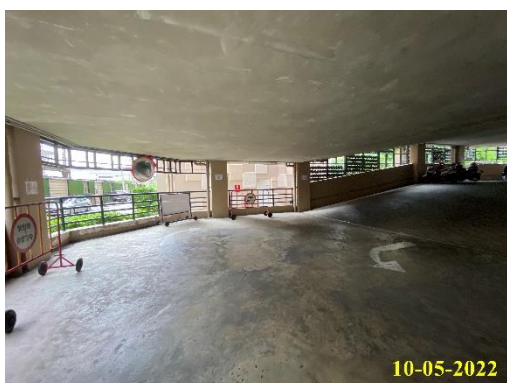
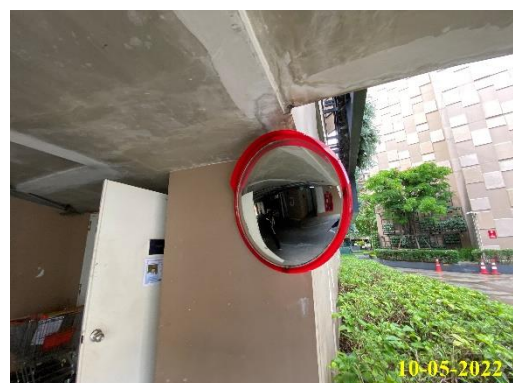
เจ้าหน้าที่อำนวยความสะดวกบริเวณทางเข้า-ออกโครงการ

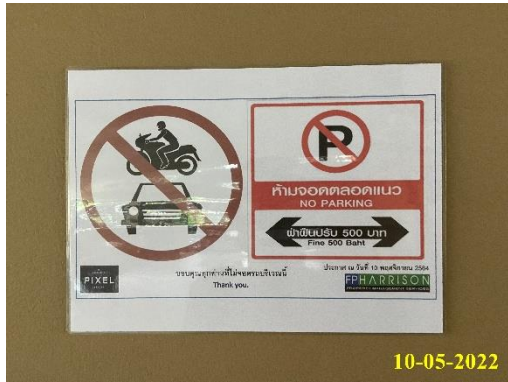
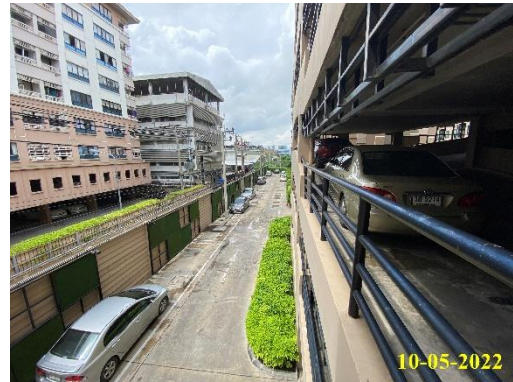
ป้ายสัญลักษณ์และทิศทางการจราจร

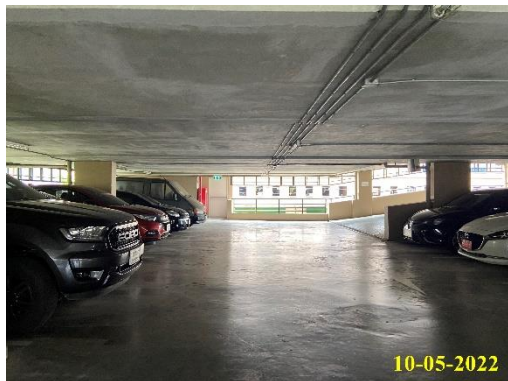
พื้นที่จอดรถอาคาร C

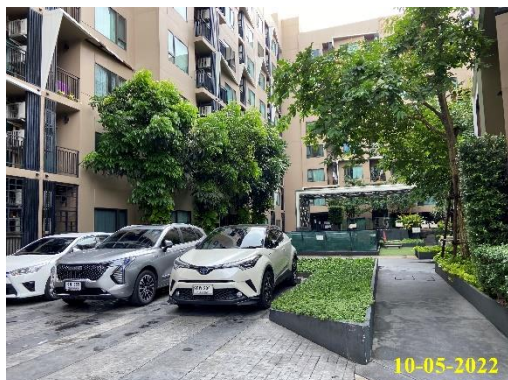
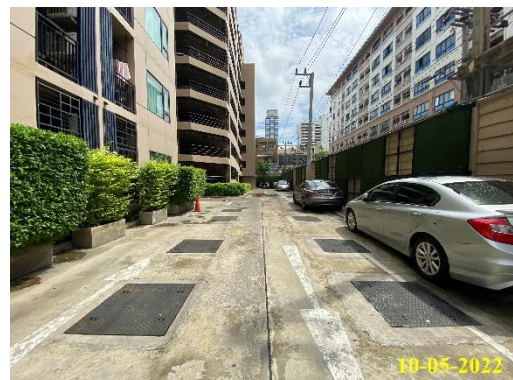
พื้นที่จอดรถด้านล่างอาคาร

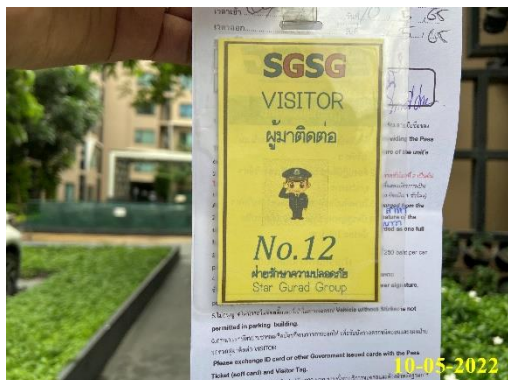
บัตรจอดรถชั่วคราวสำหรับผู้ติดต่อ

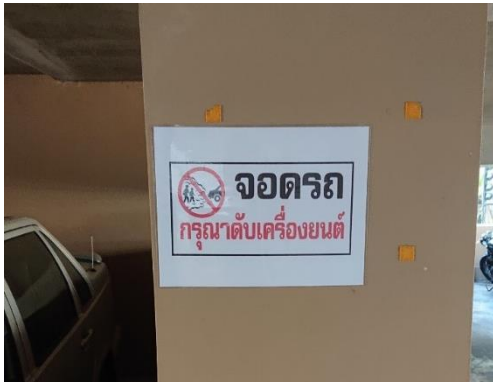
ป้ายเตือนจอดรถกรุณาดับเครื่องยนต์

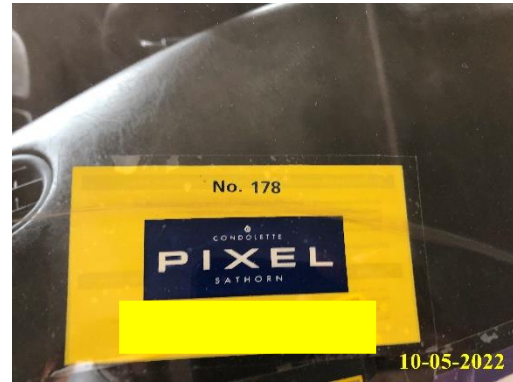
สติ๊กเกอร์ติดรถยนต์

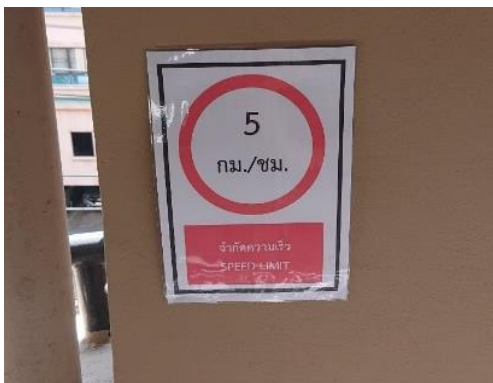
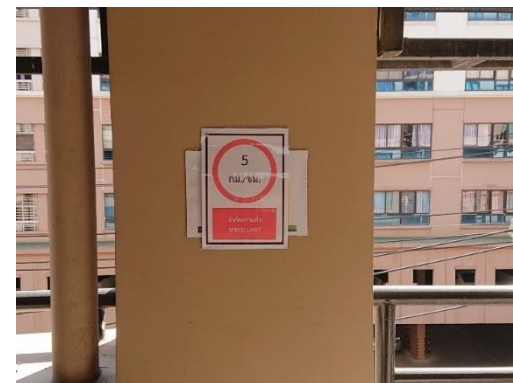
ป้ายจำกัดความเร็ว

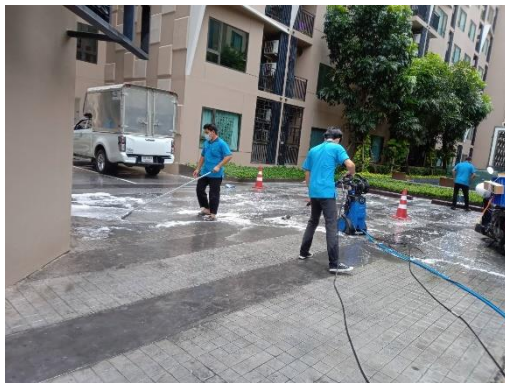
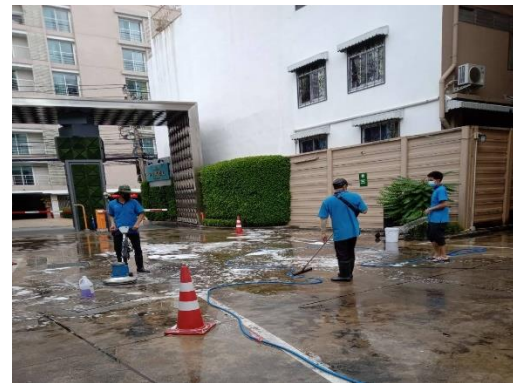
การทำความสะอาดพื้นทางเดินภายนอกอาคาร

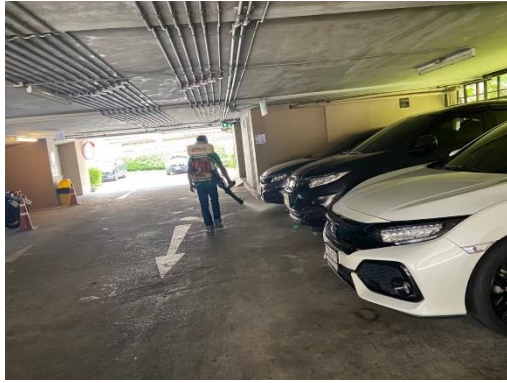
การฉีดกำจัดสัตว์พาหะนำโรค

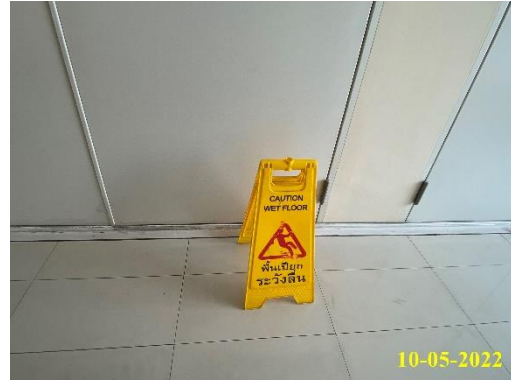
ป้ายกั้นพื้นที่ขณะซ่อมบำรุง

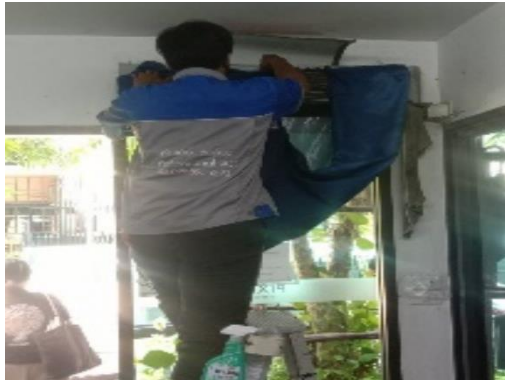
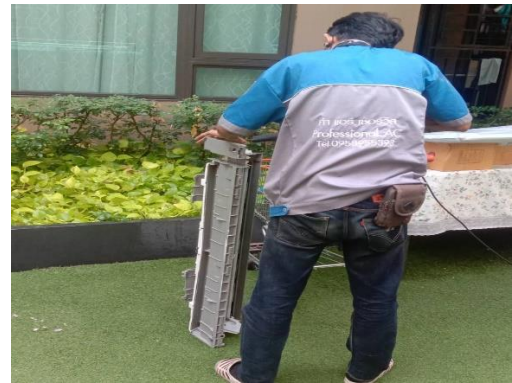
การล้างแผ่นกรองอากาศและเครื่องปรับอากาศ

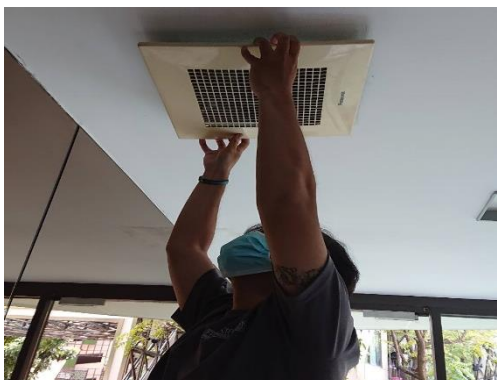
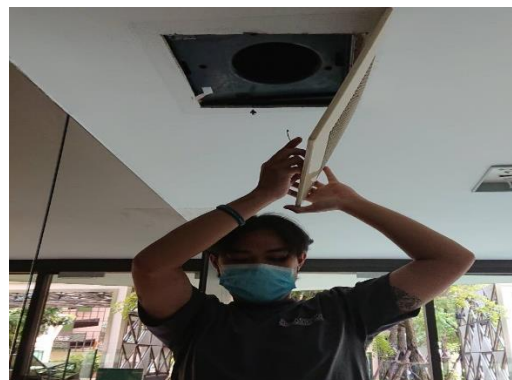
ตรวจสอบระบบระบายอากาศ

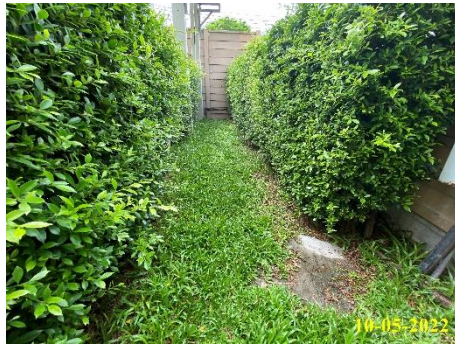
พื้นที่ติดตั้งระบบกำจัดก๊าซมีเทน

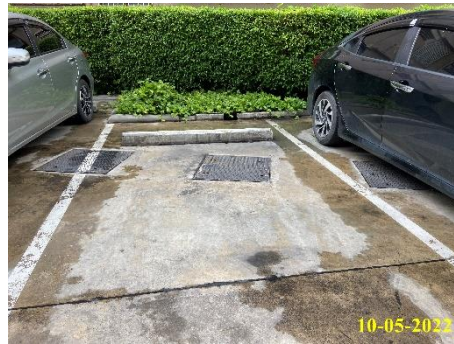
ระบบบำบัดน้ำเสีย

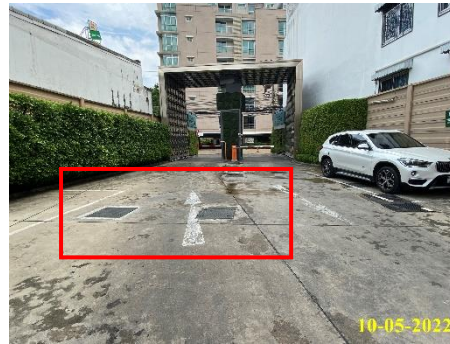
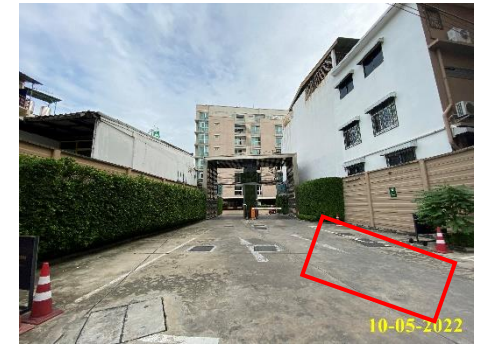
บ่อสูบน้ำเสียอาคาร A

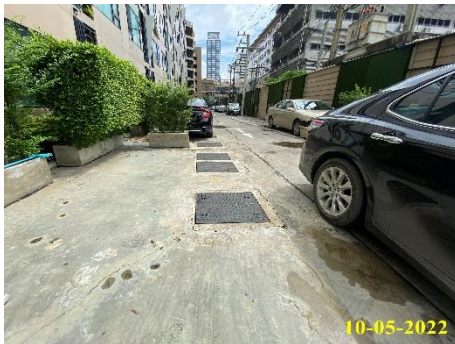
บ่อสูบน้ำเสียอาคาร B

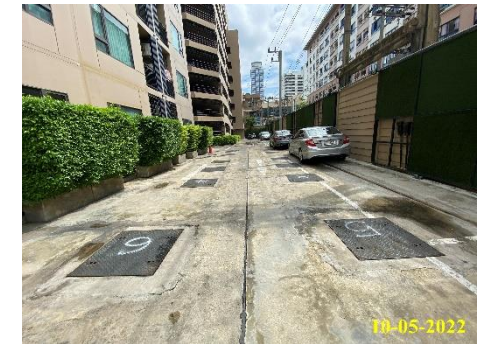
บ่อสูบน้ำเสีย อาคาร C

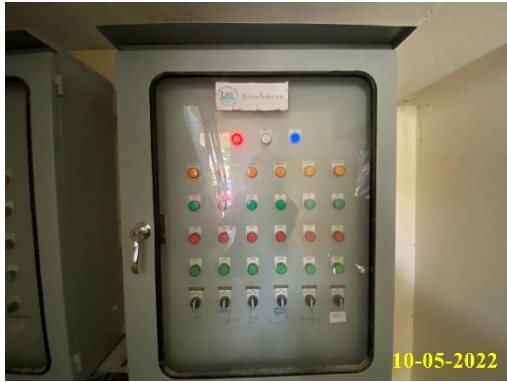
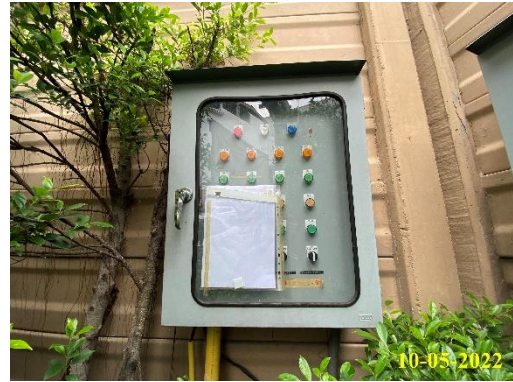
ผู้ควบคุมคุณภาพน้ำทิ้ง

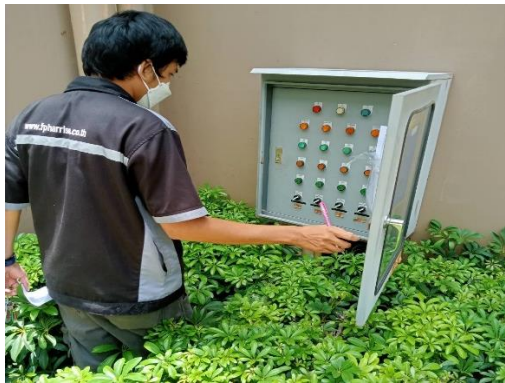
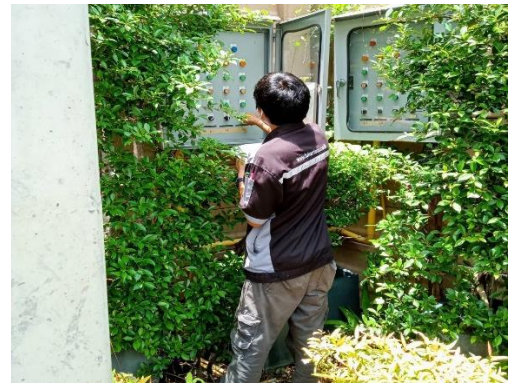
เจ้าหน้าที่ตรวจสอบประสิทธิภาพการทำงานของระบบบำบัดน้ำเสีย

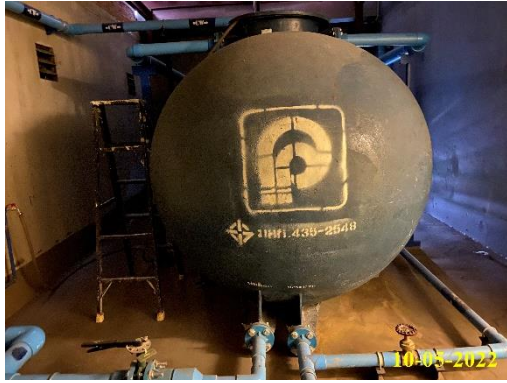
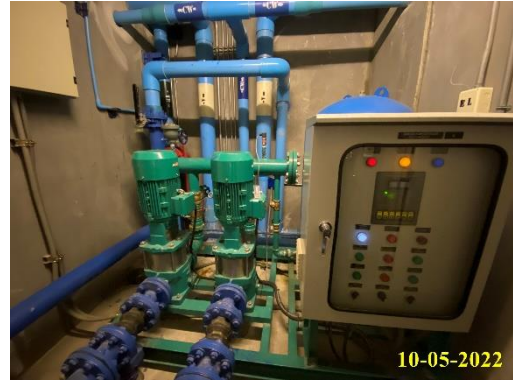
ถังสำรองน้ำ อาคาร A

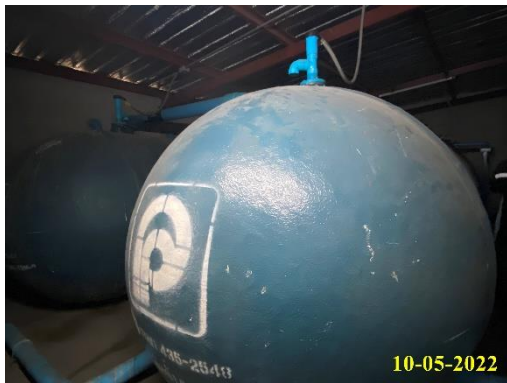
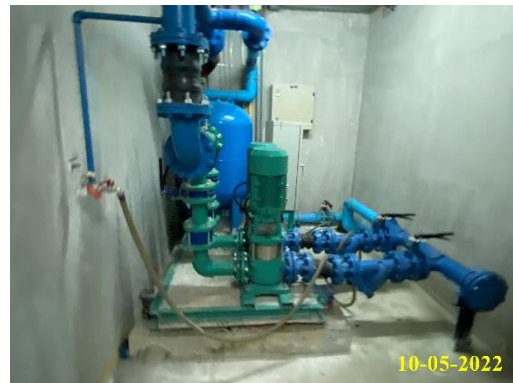
ถังสำรองน้ำ อาคาร B

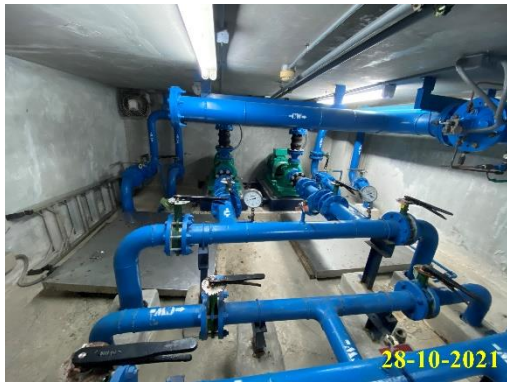
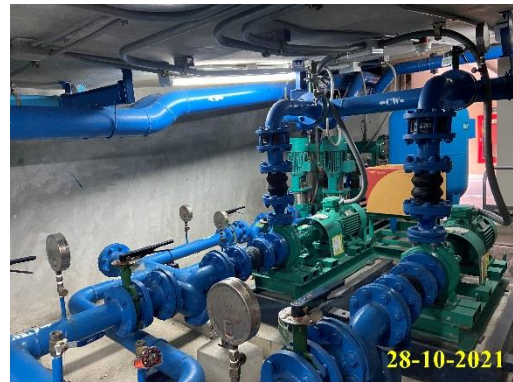
ถังสำรองน้ำ อาคาร C

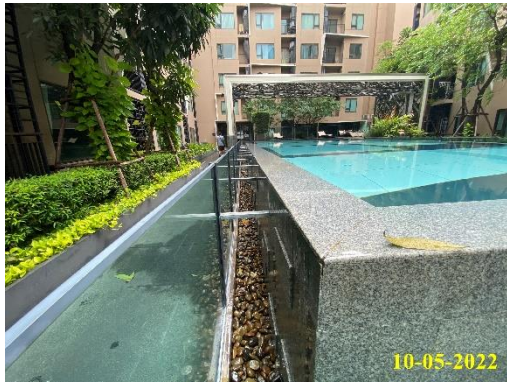
รางน้ำล้น

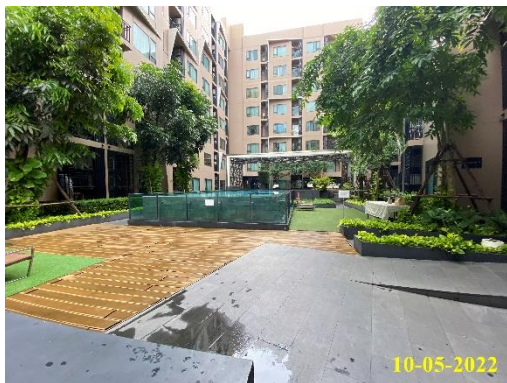
ทางเดินบริเวณโดยรอบสระว่ายน้ำ

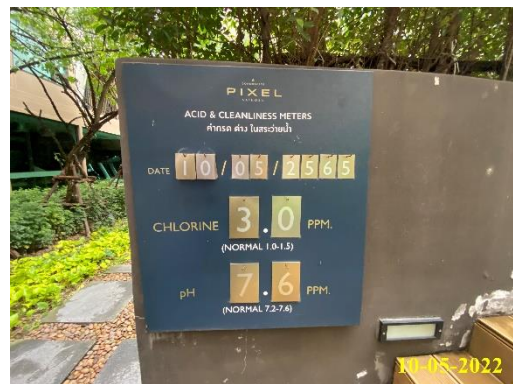
ป้ายแสดงผลการตรวจวัดค่า pH และคลอรีน

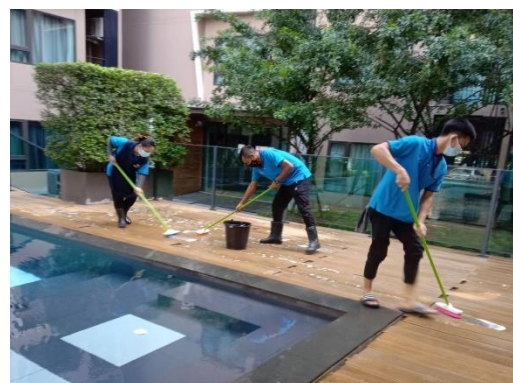
ทำความสะอาดบริเวณโดยรอบพื้นที่สระว่ายน้ำ

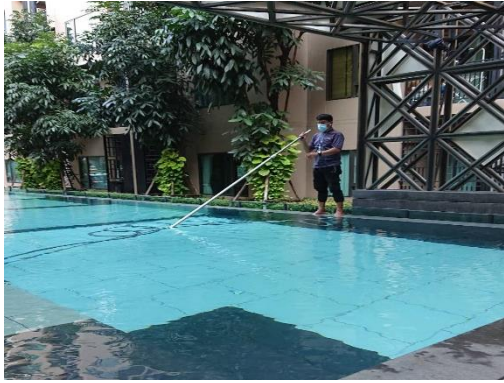
ทำความสะอาดสระว่ายน้ำ

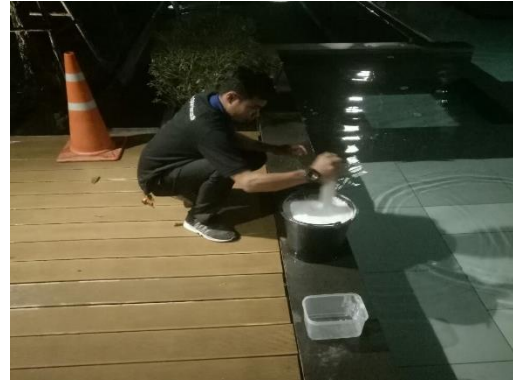
เติมคลอรีนเพื่อปรับปรุงคุณภาพน้ำสระว่ายน้ำ

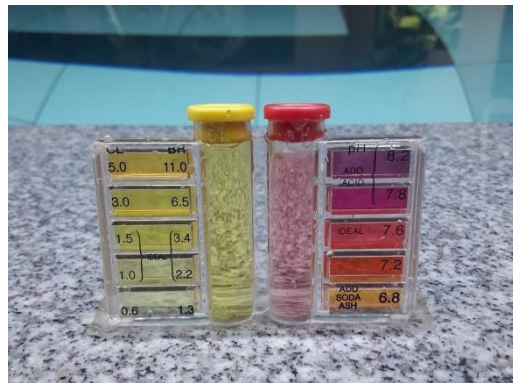
ตรวจวัดค่า pH และ คลอรีน

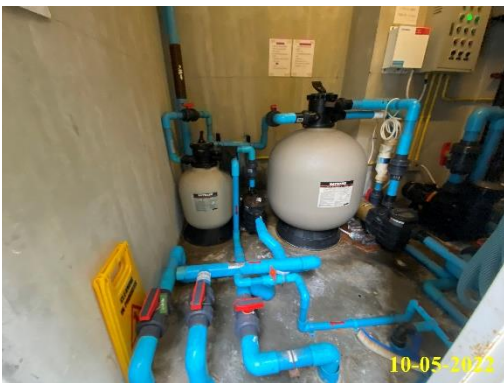
ระบบกรองและฆ่าเชื้อสระว่ายน้ำ

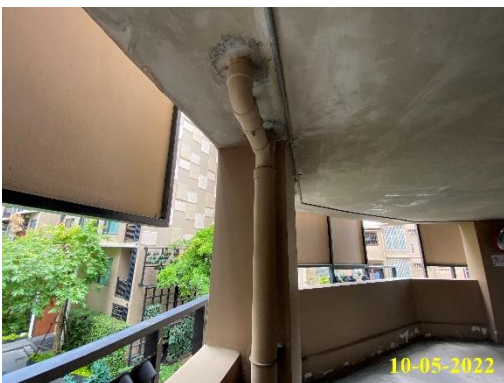
ระบบระบายน้ำฝนจากหลังคาอาคาร

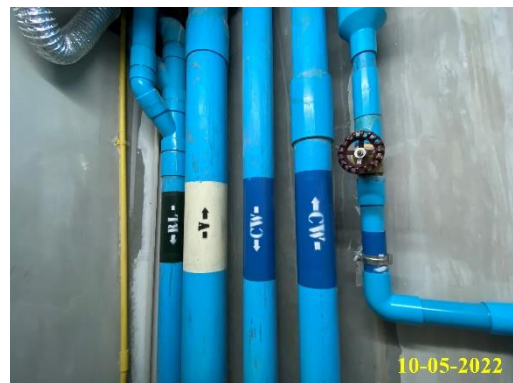
ท่อระบายน้ำภายในอาคาร

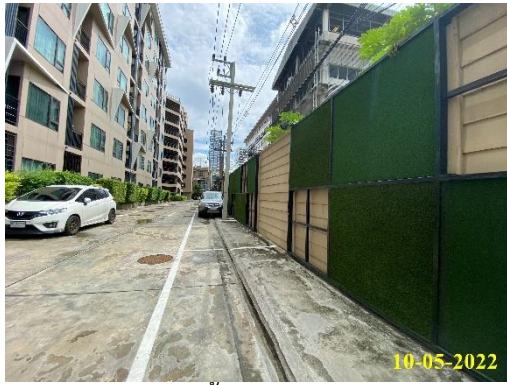
รางระบายน้ำภายนอกอาคาร

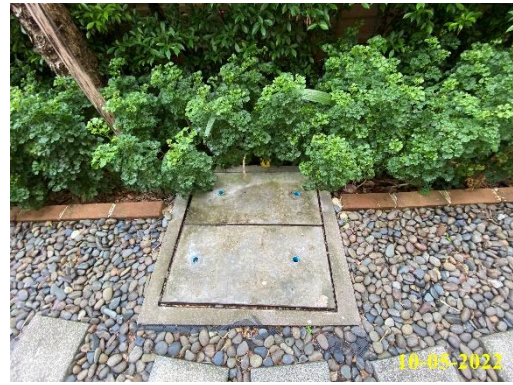
บ่อตรวจสอบการระบาย

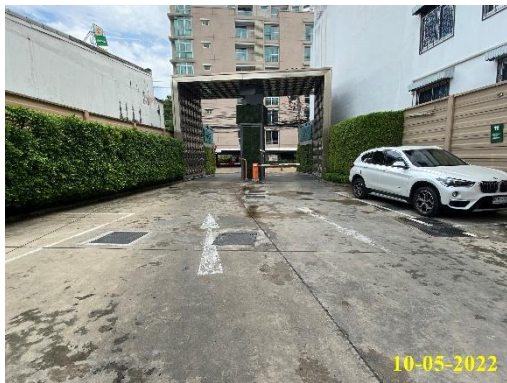
บ่อหมุนน้ำ

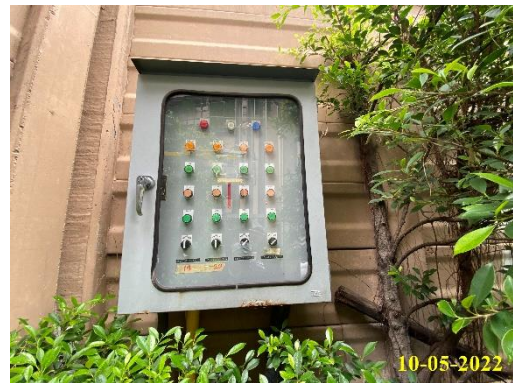
ตู้ควบคุมการระบายน้ำ

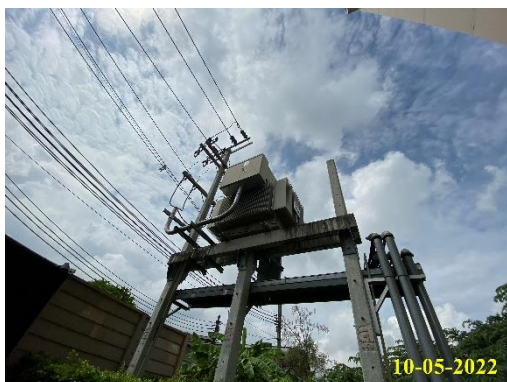
หม้อแปลงไฟฟ้า
ภาพที่ 2.2-9 ระบบไฟฟ้าและการอนุรักษ์พลังงาน

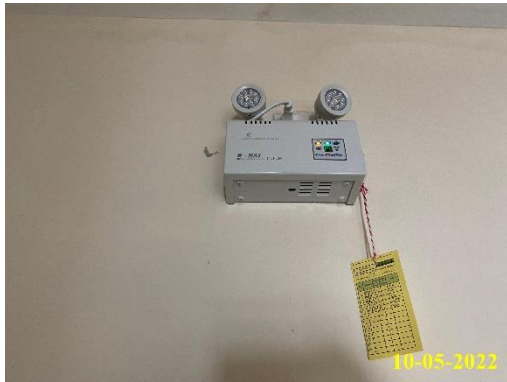
ไฟส่องสว่างฉุกเฉิน

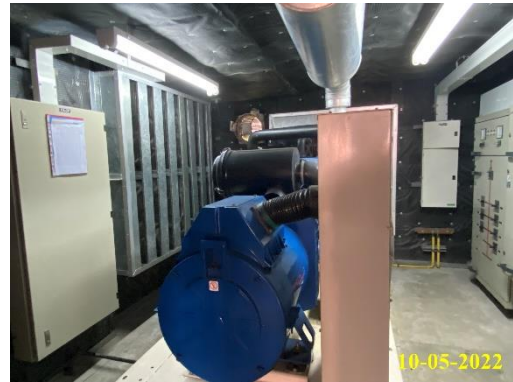
เครื่องกำเนิดไฟฟ้าสำรอง

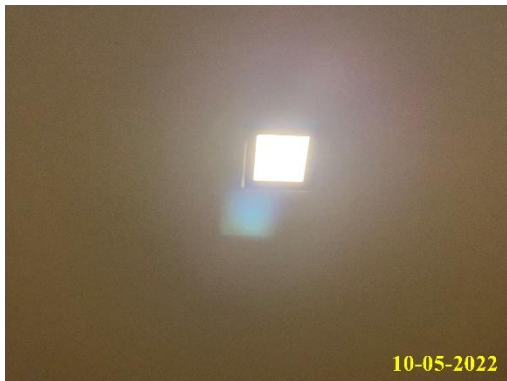
หลอดไฟชนิดประหยัดพลังงาน LED

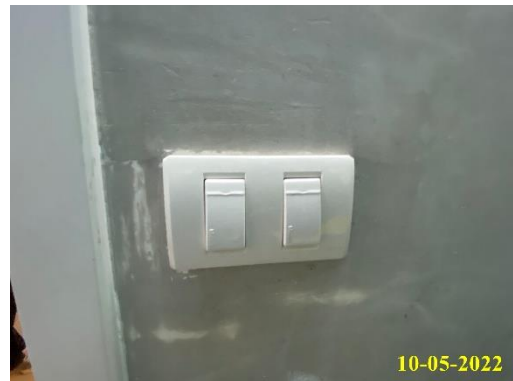
ระบบเปิด-ปิด ไฟฟ้าและแสงสว่าง

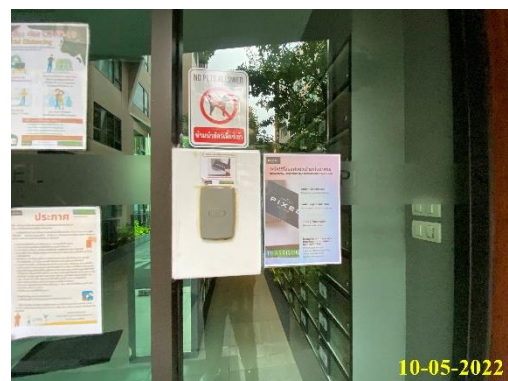
ภาพที่ 2.2-13 ระบบรักษาความปลอดภัย

ระบบ Access Control
