ผลการดำเนินการตามมาตรการป้องกันและแก้ไข  
ผลกระทบสิ่งแวดล้อม

### ผลการดำเนินการตามมาตรการป้องกันและแก้ไขผลกระทบสิ่งแวดล้อม

ตารางที่ 2.2-1 มาตรการป้องกันและแก้ไขผลกระทบสิ่งแวดล้อม โครงการ โรงพยาบาลเมดพาร์ค (เดิมชื่อ โครงการอาคารโรงพยาบาลขนาด 550 เตียง) ระยะดำเนินการ

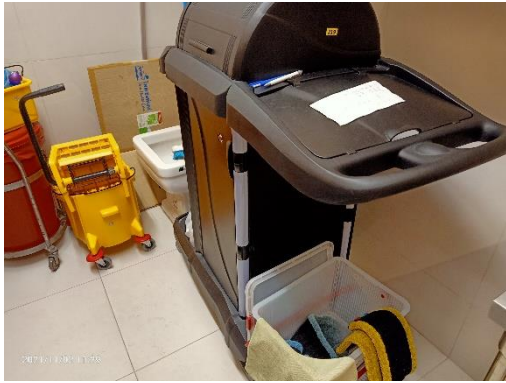
ภาพขณะรอน้ำและชักล้างอุปกรณ์ในภาพขณะก่อนที่จะนำไปเช็ดดู

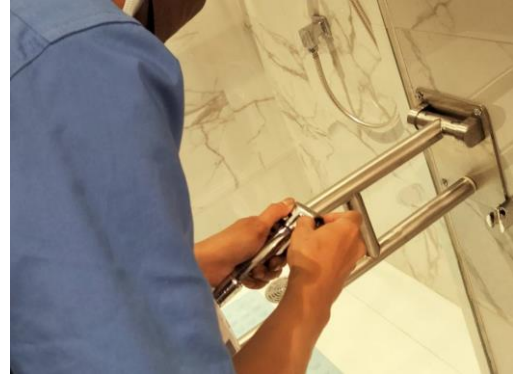
เจ้าหน้าที่ตรวจสอบซ่อมสุขภัณฑ์

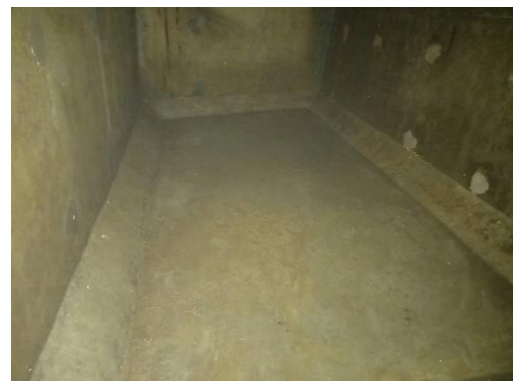
ล้างถังเก็บน้ำใช้ ชั้นดาดฟ้า

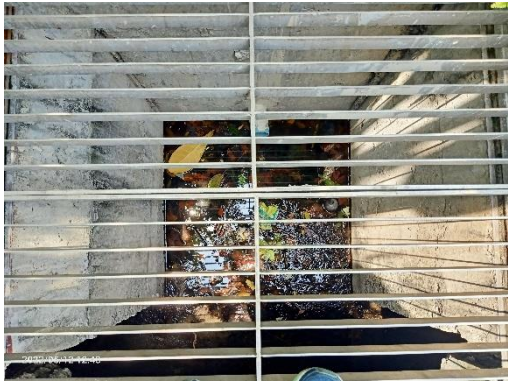
บ่อพักน้ำภายในโครงการ (ยังไม่มี การสะสมของตะกอน)

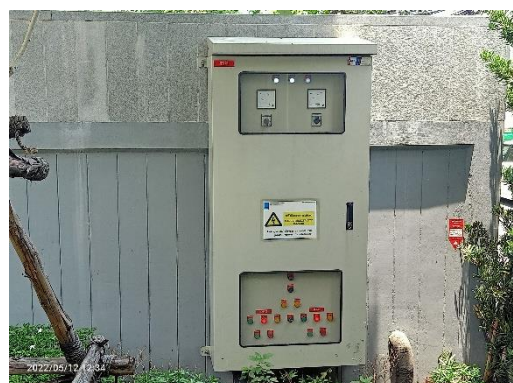
ตู้ควบคุมปั๊มสูบน้ำของโครงการ

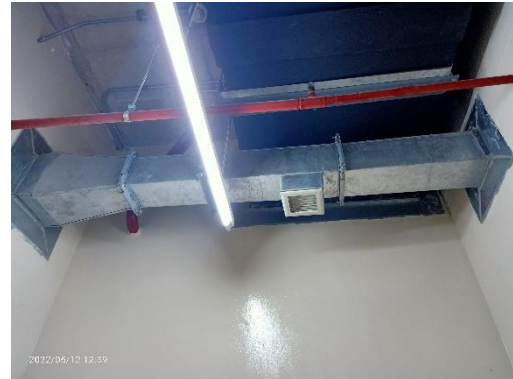
พัดลมระบายอากาศห้องพักขยะเปียก

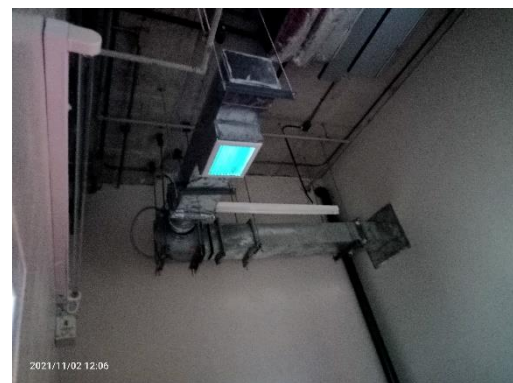
ติดตั้ง UV ที่พัดลมระบายอากาศ ห้องพักขยะติดเชื้อ

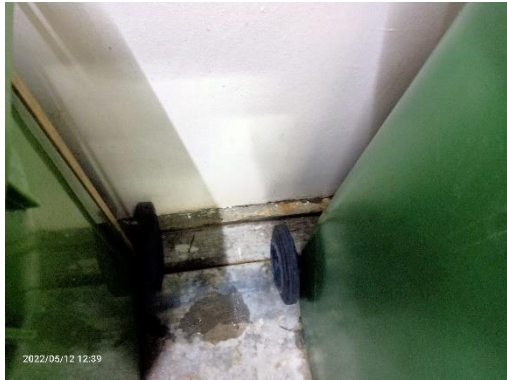
ท่อรับน้ำชะขยะภายในห้องพักขยะ

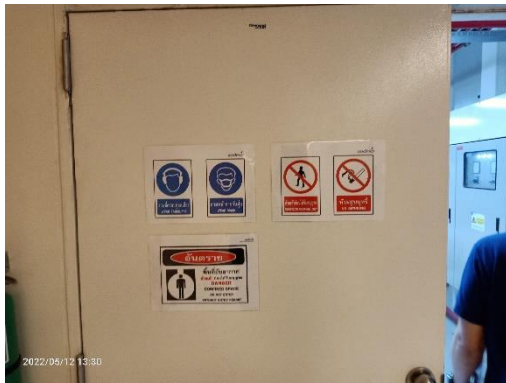
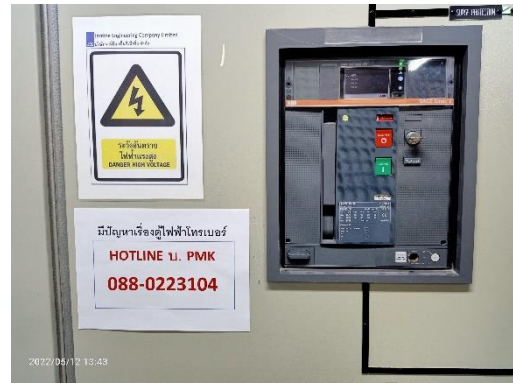
ป้ายเตือนอันตรายไฟฟ้าแรงสูง และเฉพาะเจ้าหน้าที่

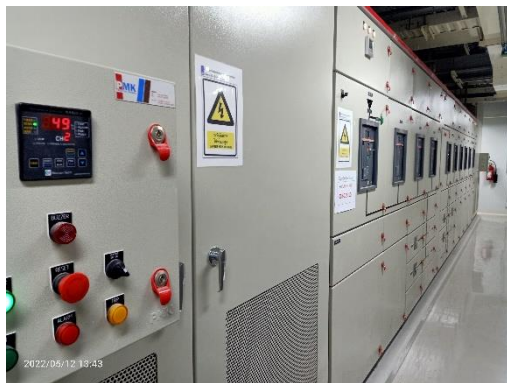
หม้อแปลงไฟฟ้าภายในโครงการ

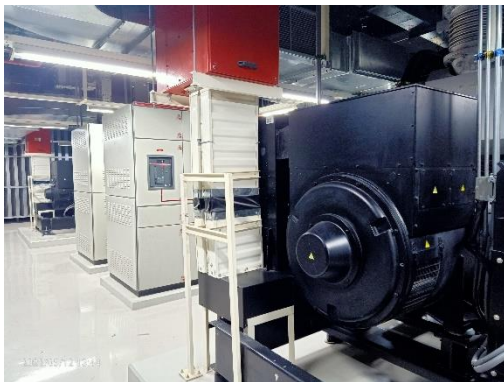
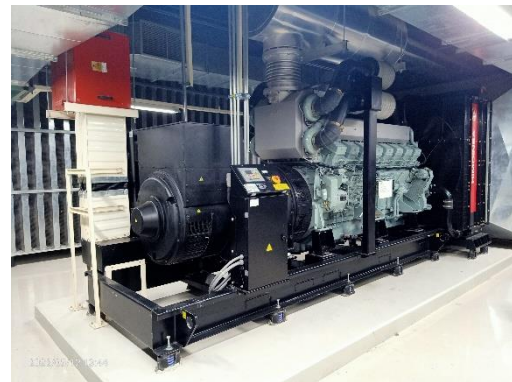
เครื่องกำเนิดไฟฟ้าสำรอง จำนวน 2 ชุด

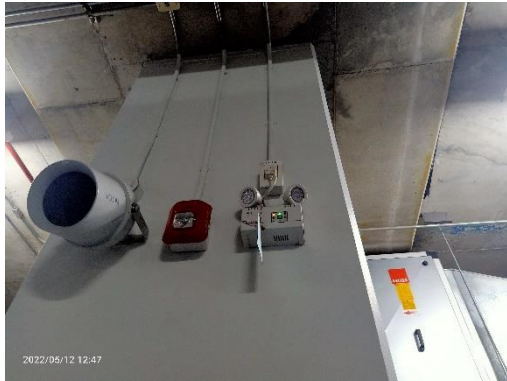
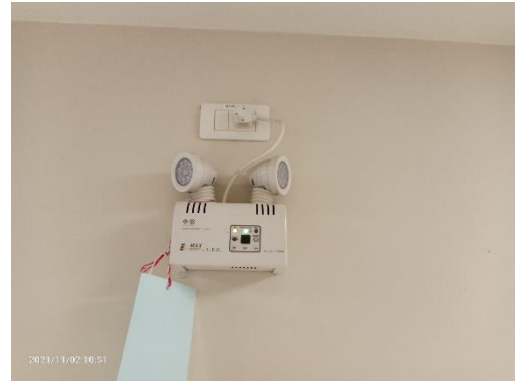
ไฟส่องสว่างฉุกเฉิน

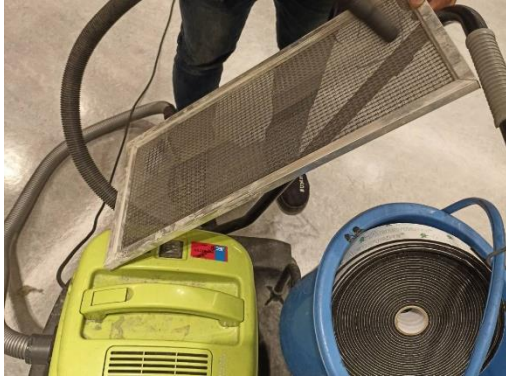
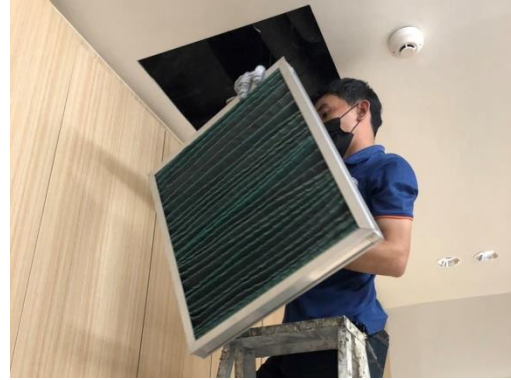
เจ้าหน้าที่ล้างแผ่นกรองอากาศ

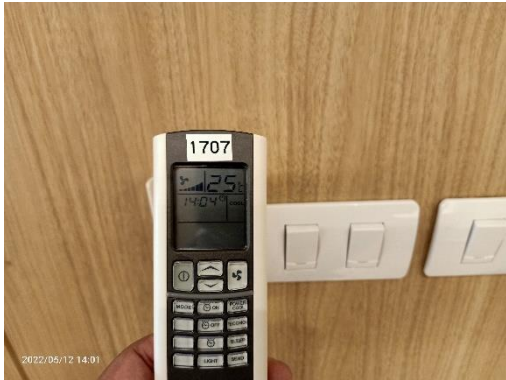
ธรรงค์ปรับอากาศ 25 องศาเซลเซียส

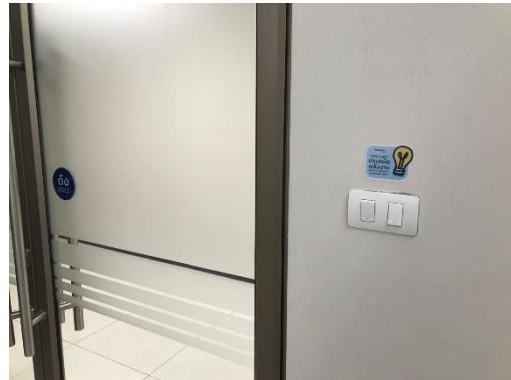
ธรรงค์ให้ปิดเครื่องปรับอากาศ, ปิดไฟ เมื่อไม่ได้ใช้งาน

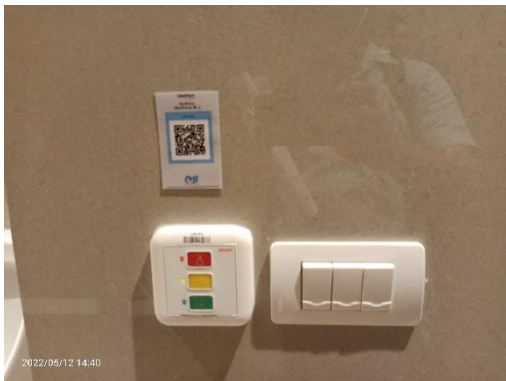
สวิตช์ไฟแบบแยกพื้นที่ให้ความสว่าง

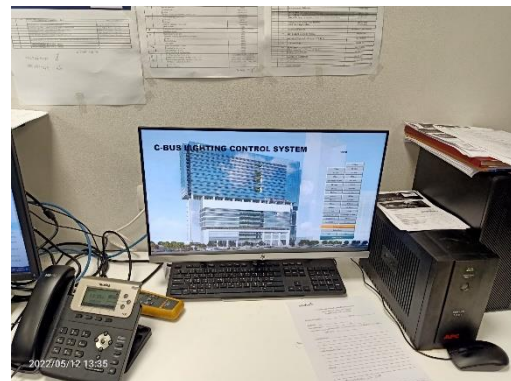
ระบบควบคุมเปิดปิดไฟส่วนกลาง

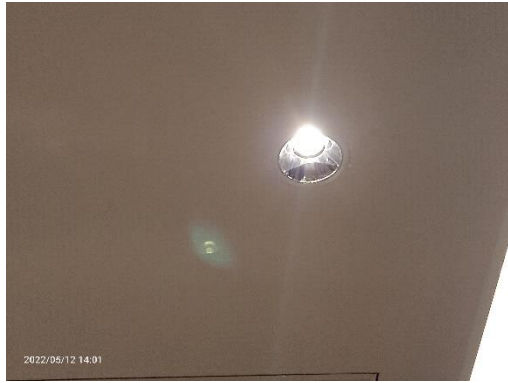
เลือกใช้หลอดไฟ LED และโคมไฟสะท้อนแสง

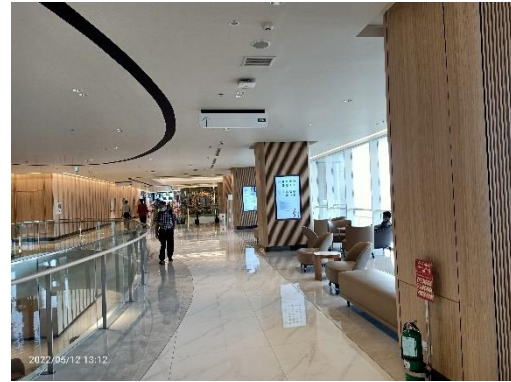
เลือกใช้แสงธรรมชาติในการให้แสงสว่าง

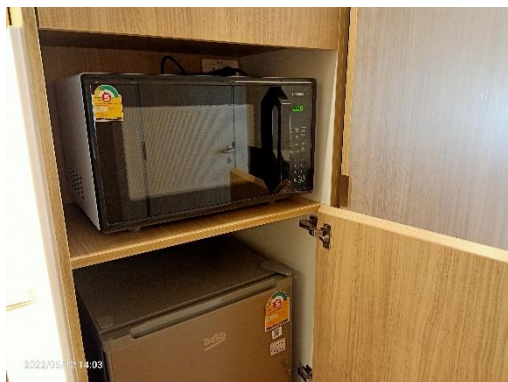
เลือกใช้เครื่องใช้ไฟฟ้าประหยัดไฟเบอร์ 5

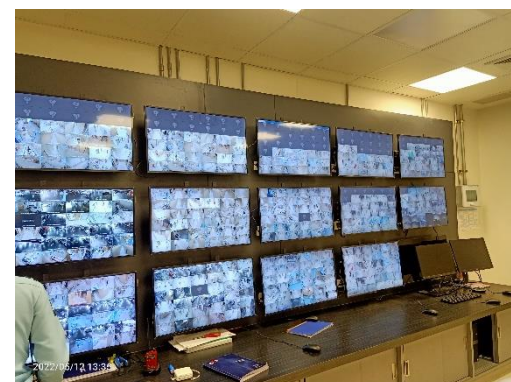
เลือกใช้ จอแบบ LED

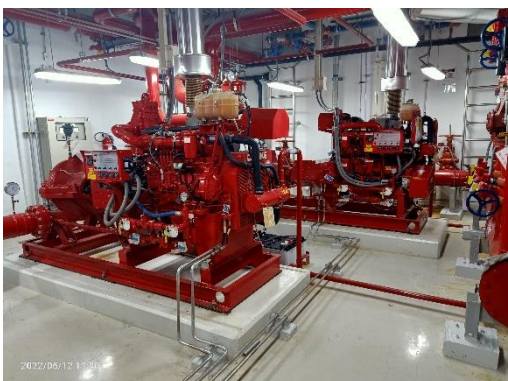
ปั๊มสูบน้ำดับเพลิง

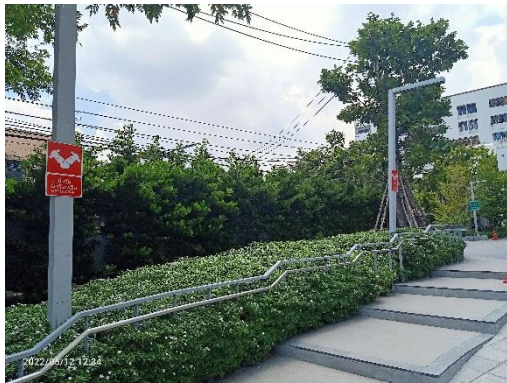
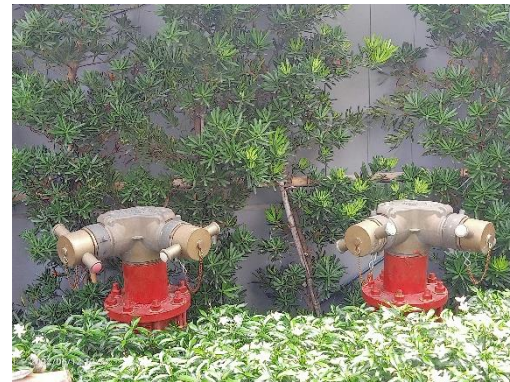
หัวรับน้ำดับเพลิง

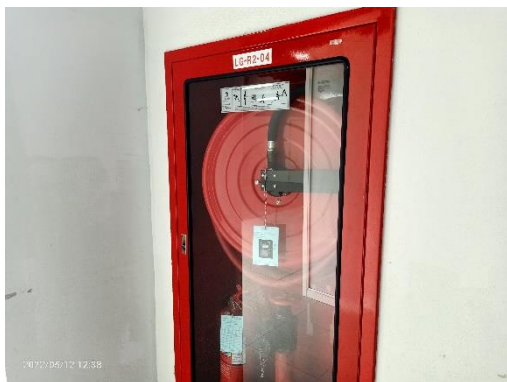
ตู้เก็บสายฉีดน้ำดับเพลิงพร้อมอุปกรณ์ และป้าย  
วิธีการใช้งาน

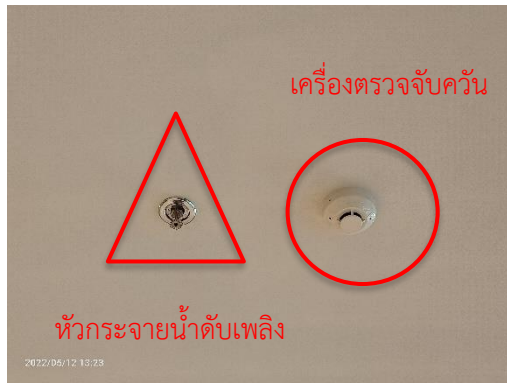
หัวกระจายน้ำดับเพลิงอัตโนมัติ และ  
เครื่องตรวจจับควัน

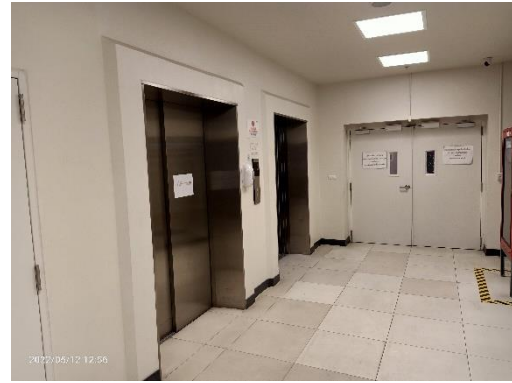
ลิฟต์ดับเพลิง

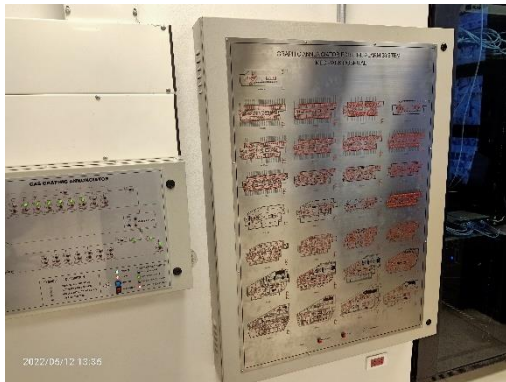
แผงควบคุม (Fire Alarm Control Panel : FCP)

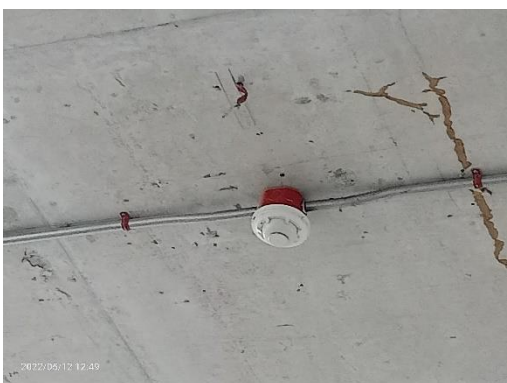
เครื่องตรวจจับความร้อน (Heat Detector)

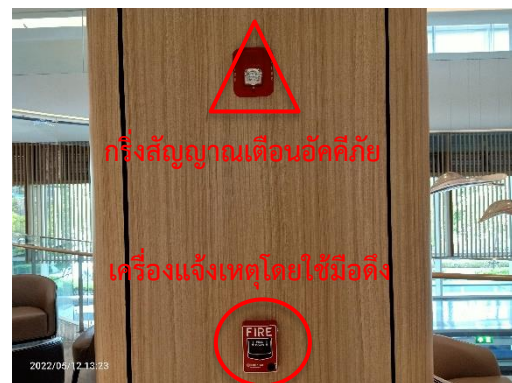
เครื่องแจ้งเหตุโดยไข่มือดึง (Fire Alarm Manual  
Station) และกริ่งสัญญาณเตือนอัคคีภัย (Alarm Horn)

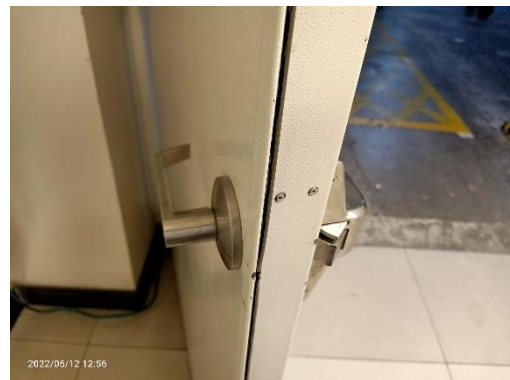
บันไดหนีไฟ ST 4

ประตูหนีไฟของโครงการสามารถเปิดกลับได้ทุกชั้น (Re-Entry)

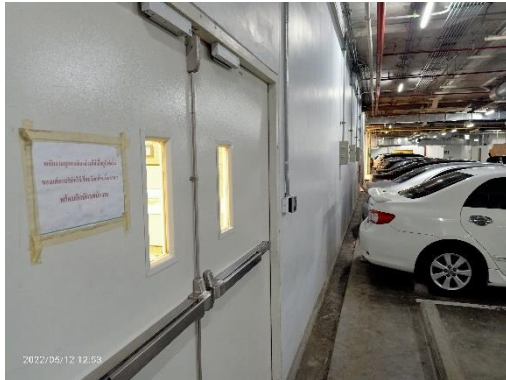
ผนังและประตูทนไฟแยกที่จอดรถ และอาคาร

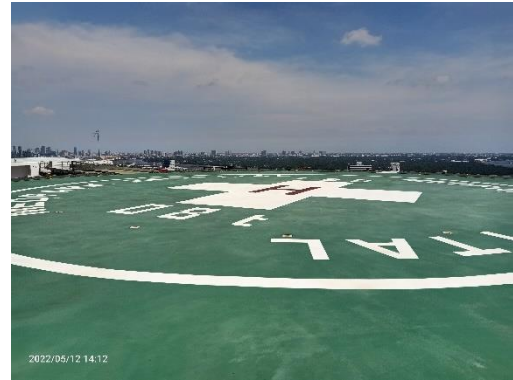
พื้นที่หนีภัยทางอากาศ

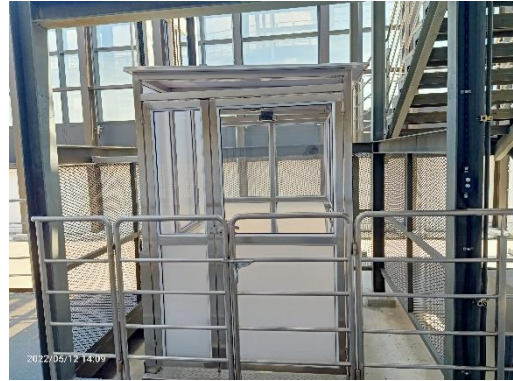
ลิฟต์ส่งผู้ป่วยไปยังพื้นที่หนีไฟทางอากาศ

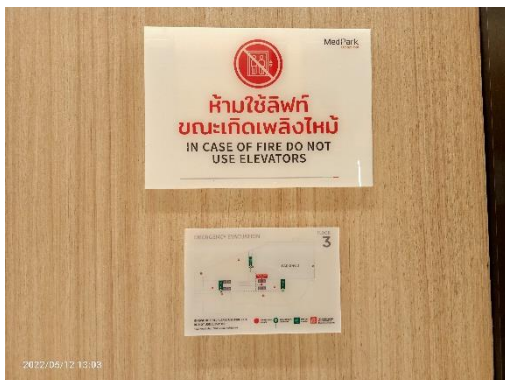
ผังเส้นทางหนีไฟ หน้าโถงลิฟต์

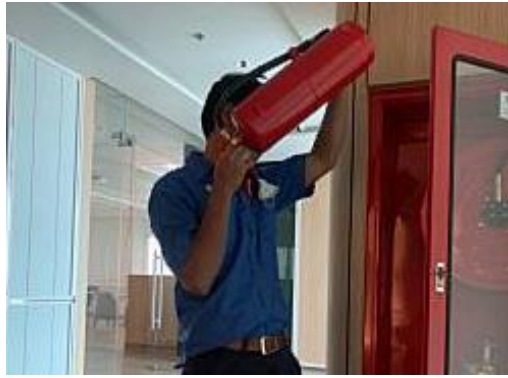
ตรวจสอบถังดับเพลิง

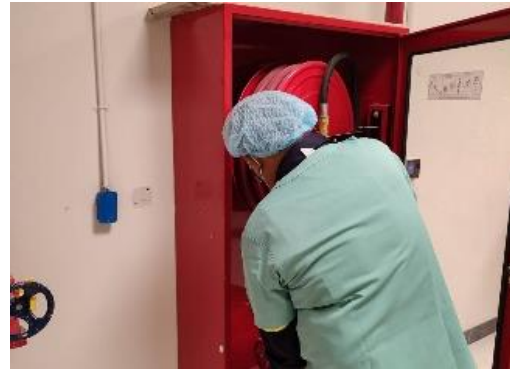
ทดสอบสายถังดับเพลิง ในตู้ FHC

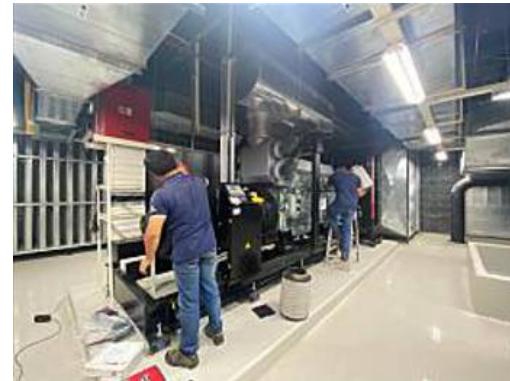
ตรวจสอบเครื่องกำเนิดไฟฟ้าสำรอง

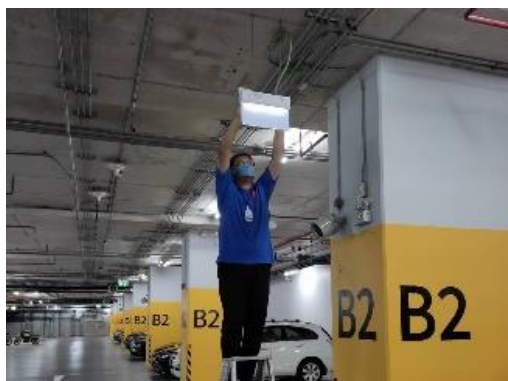
ตรวจสอบป้ายหนีไฟ

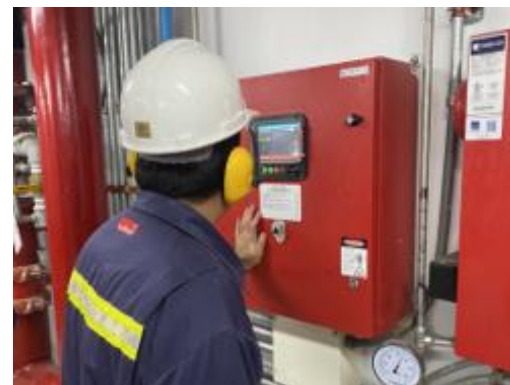
ตรวจสอบปั๊มสูบน้ำดับเพลิง

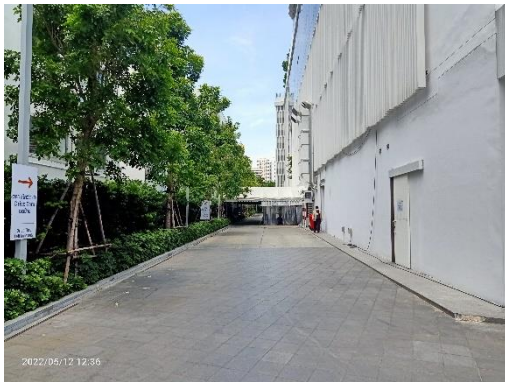
ถนนภายในโครงการยังไม่มีเส้นแบ่ง

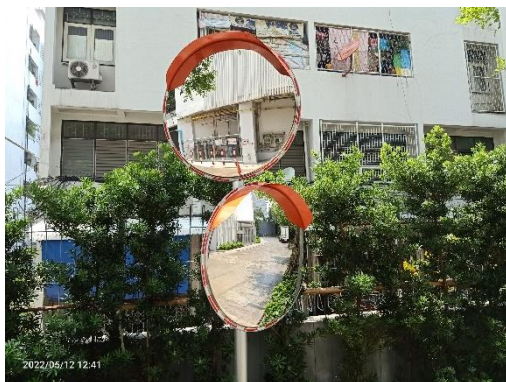
กระจกนูน (Convex Mirror) บริเวณจุดลับสายตา

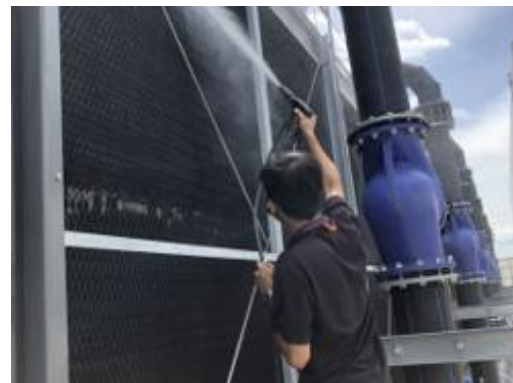
การล้างห้องผึ่งเย็น

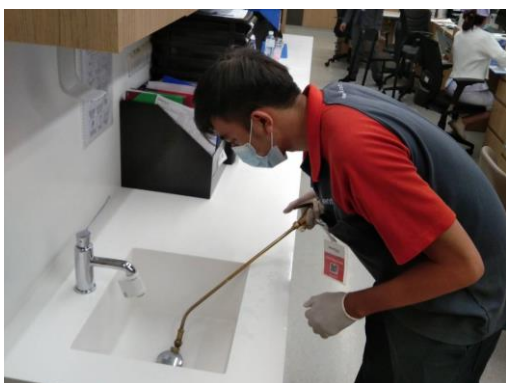
ฉีดพ่นกำจัดแมลง

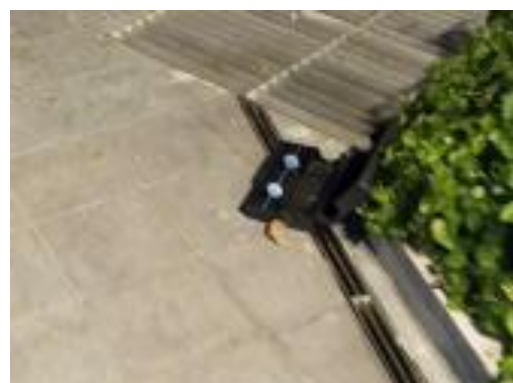
วางเหยื่อกำจัดหนู

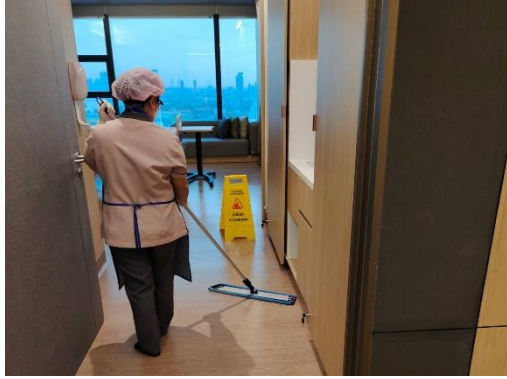
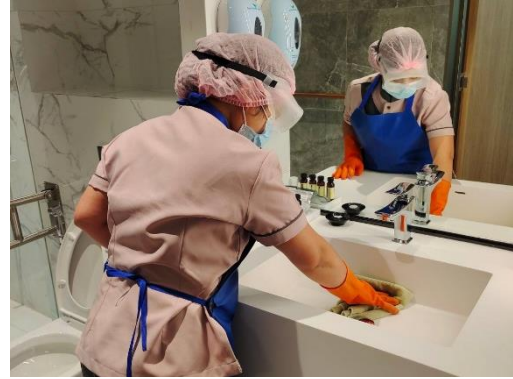
เจ้าหน้าที่ทำความสะอาดพื้นที่ส่วนกลาง

ภาพที่ 2-18 เจ้าหน้าที่ทำความสะอาดพื้นที่ส่วนกลาง

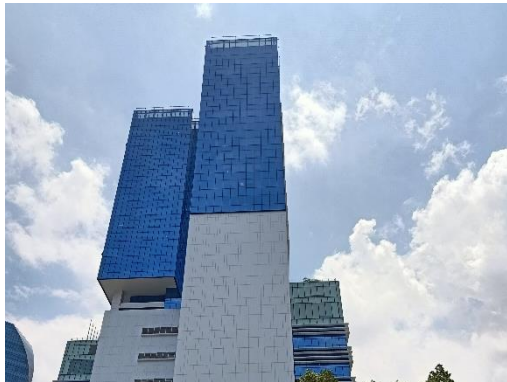
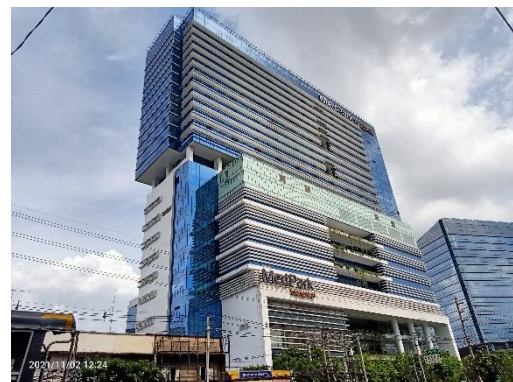
ภาพที่ 2-19 เลือกใช้สีอาคารเป็นโทนสีอ่อน

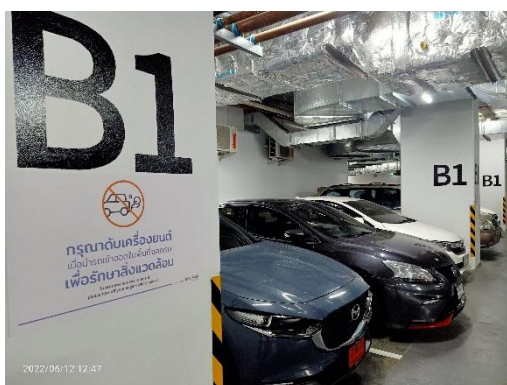
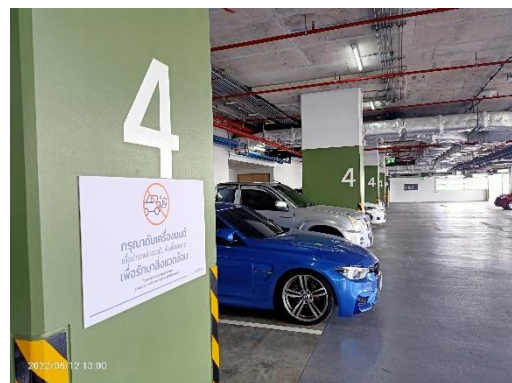
ภาพที่ 2-20 ป้ายจอดรถกรุณาดับเครื่องยนต์
