ผลการปฏิบัติตามมาตรการป้องกันและแก้ไขผลกระทบสิ่งแวดล้อม

2.1 การปฏิบัติตามมาตรการป้องกันและแก้ไขผลกระทบสิ่งแวดล้อม

ตารางที่ 2.2-1 มาตรการป้องกันและแก้ไขผลกระทบสิ่งแวดล้อม โครงการ RUNESU THONGLOR 5 (ระยะดำเนินการ)

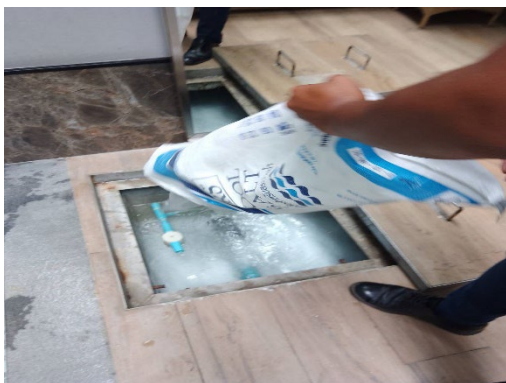
เจ้าหน้าที่เติมเกลือลงสระว่ายน้ำ

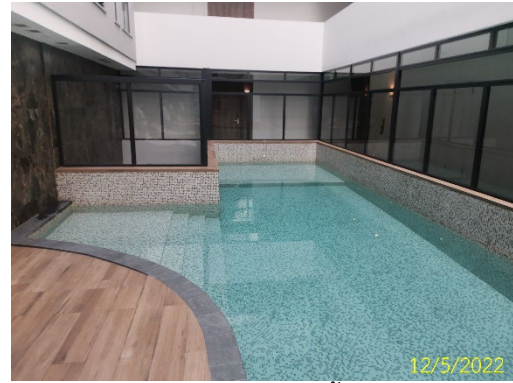
สภาพสระว่ายน้ำ

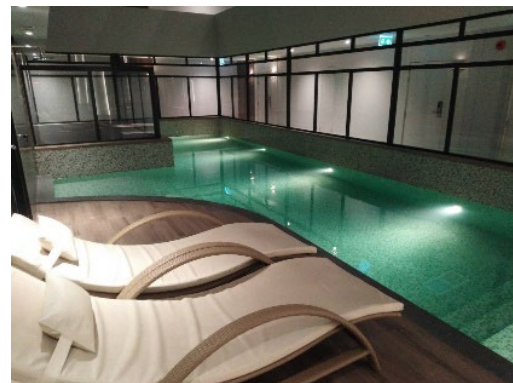
สภาพสระว่ายน้ำเวลากลางคืน

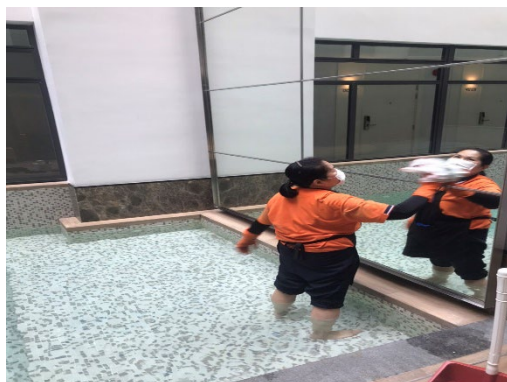
พนักงานทำความสะอาดสระรอบสระ

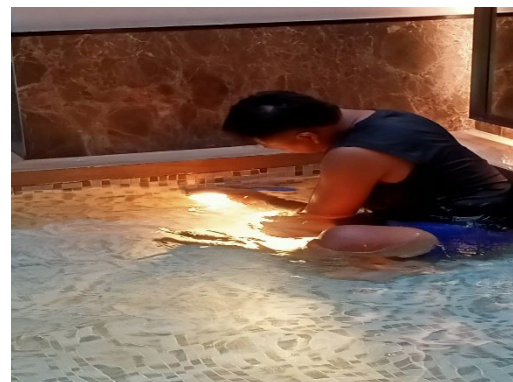
เจ้าหน้าที่ตรวจเช็คระบบไฟส่องสว่างรอบสระ
