รายงานผลการปฏิบัติตามมาตรการป้องกันและแก้ไข
ผลกระทบสิ่งแวดล้อม และมาตรการติดตาม
ตรวจสอบผลกระทบสิ่งแวดล้อม

โครงการทำเหมืองแร่หินอุตสาหกรรมชนิดหินดินดาน เพื่ออุตสาหกรรมปูนซีเมนต์
ประทานบัตรที่ 32441/15547, 17301/15548, 32442/15549
คำขอประทานบัตรที่ 26/2542 ร่วมแผนผังโครงการทำเหมืองเดียวกันกับ
คำขอประทานบัตรที่ 27/2542 และคำขอประทานบัตรที่ 28/2542

ระหว่างเดือนมกราคม-มิถุนายน 2565

เจ้าของโครงการ : บริษัทปูนซีเมนต์ไทย (แก่งคอย) จำกัด
สถานที่ติดต่อ : เลขที่ 33/1 หมู่ 3 ตำบลบ้านป่า อำเภอแก่งคอย
จังหวัดสระบุรี 18110
โทรศัพท์ : 0 3624 0000

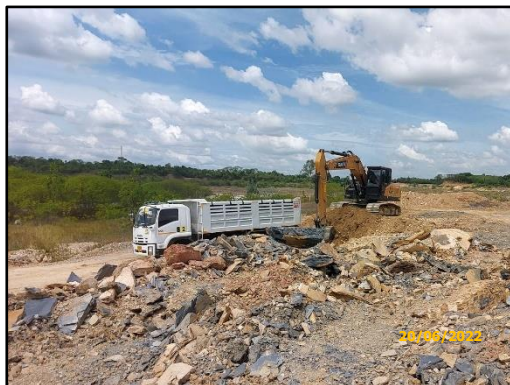
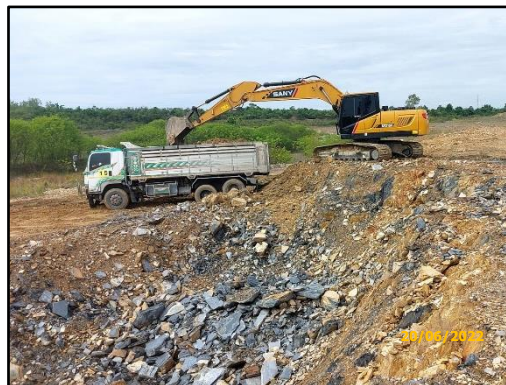
ภาพที่ 2.1 การขนส่งแร่ที่ได้จากการทำเหมือง

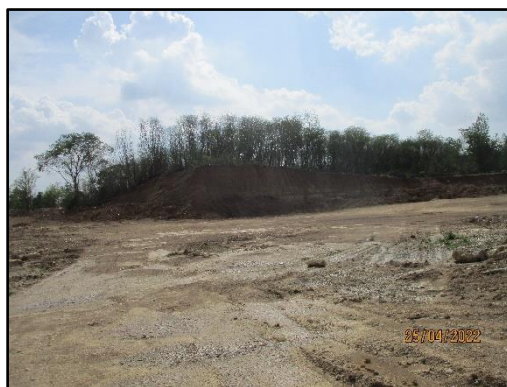
ภาพที่ 2.2 สภาพปัจจุบันบริเวณพื้นที่ลานกองเก็บเปลือกดินและเศษหินที่มีสภาพเป็นป่า

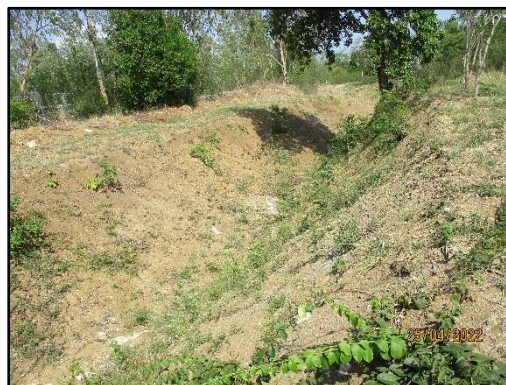
ภาพที่ 2.3 คูระบายน้ำรอบแนวเขตประทานบัตร

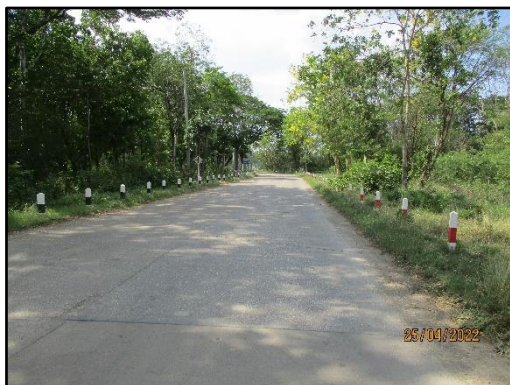
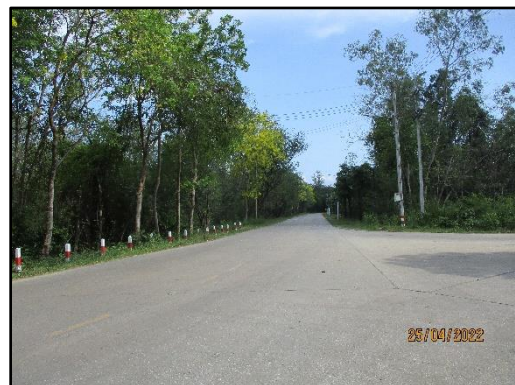
ภาพที่ 2.6 สภาพเส้นทางขนส่งแร่ที่เป็นคอนกรีต และการปลูกไม้ยืนต้นริมสองข้างทาง

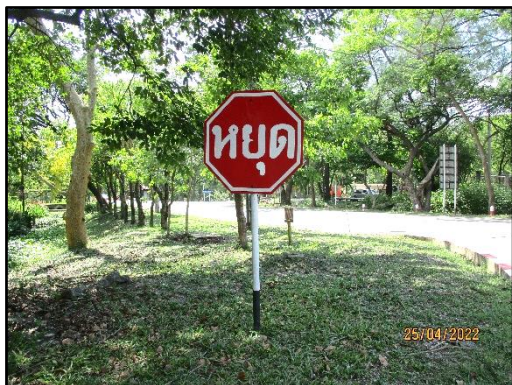
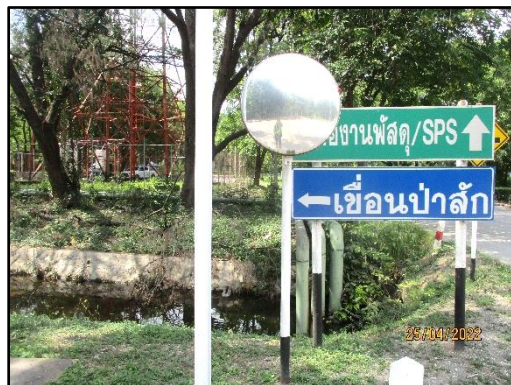
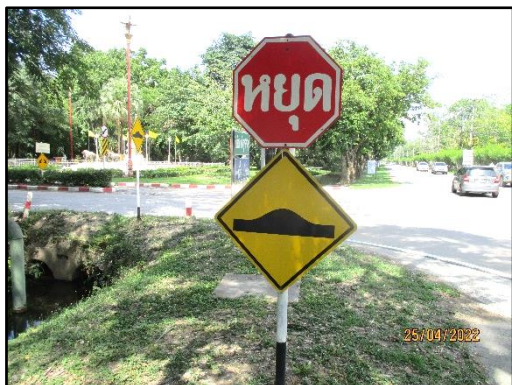
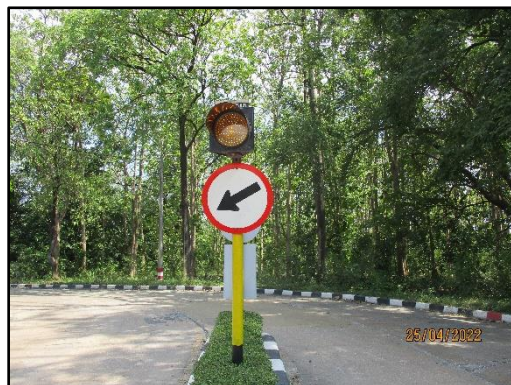
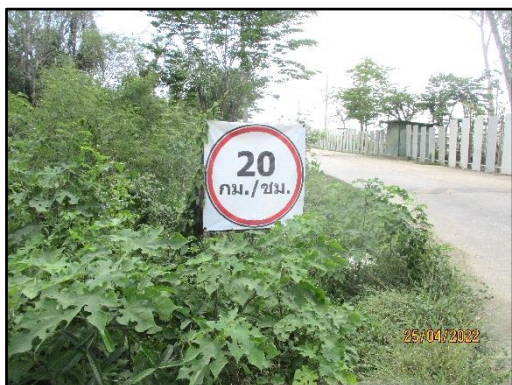
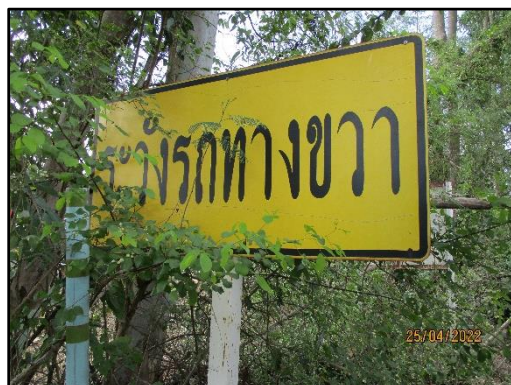
ภาพที่ 2.7 ระบบการจราจรตามเส้นทางขนส่งแร่

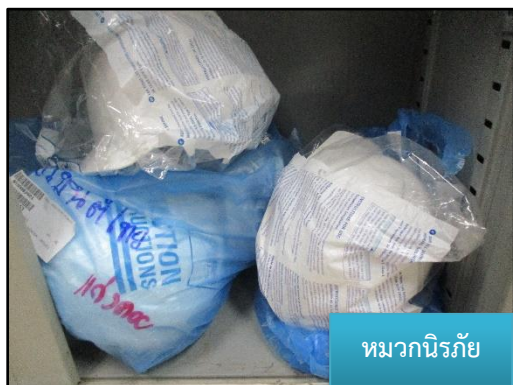
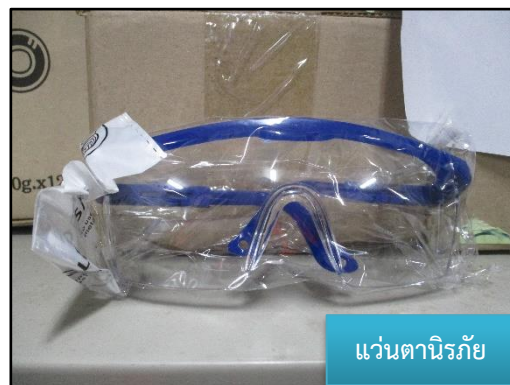
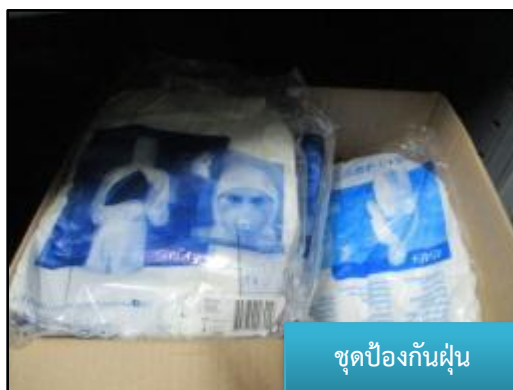
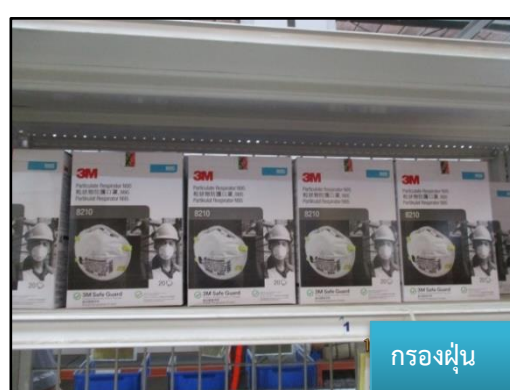
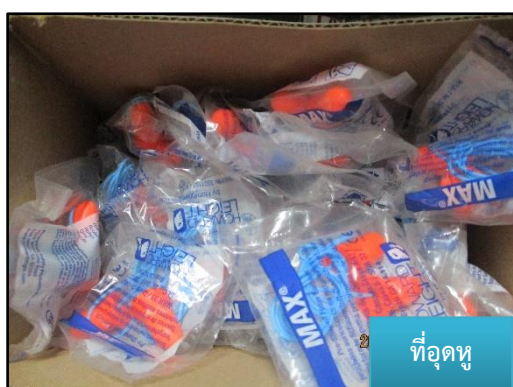
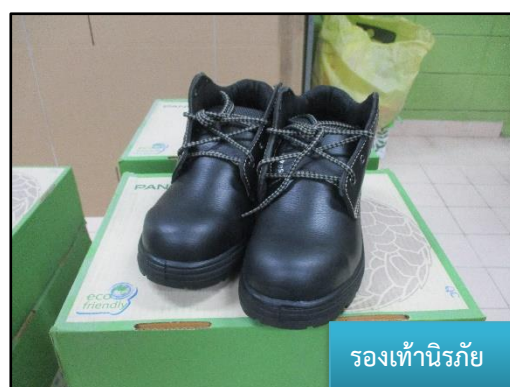
ภาพที่ 2.9 ตัวอย่างอุปกรณ์ป้องกันอันตรายส่วนบุคคลสำรอง

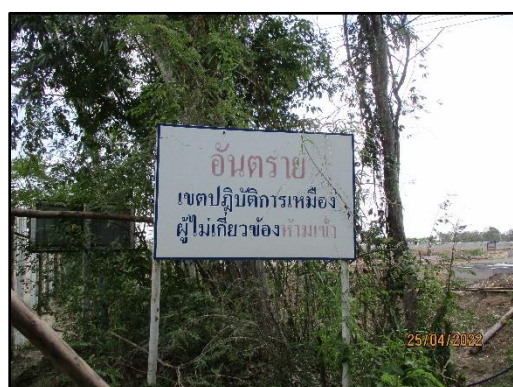
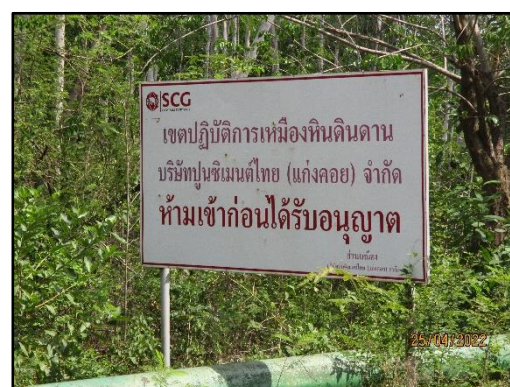
ภาพที่ 2.10 ป้ายเตือนอันตรายสำหรับบุคคลที่ไม่เกี่ยวข้องเข้า-ออกเขตปฏิบัติการภายในพื้นที่โครงการ

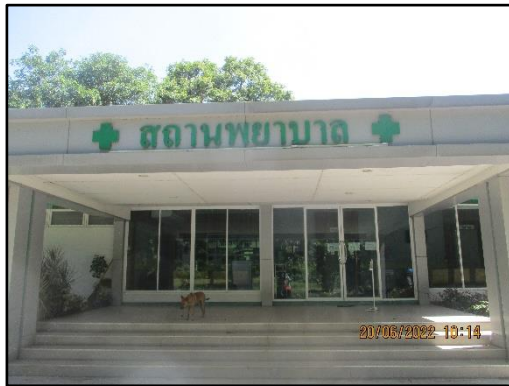
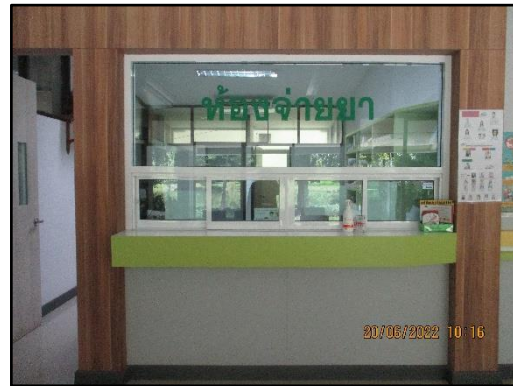
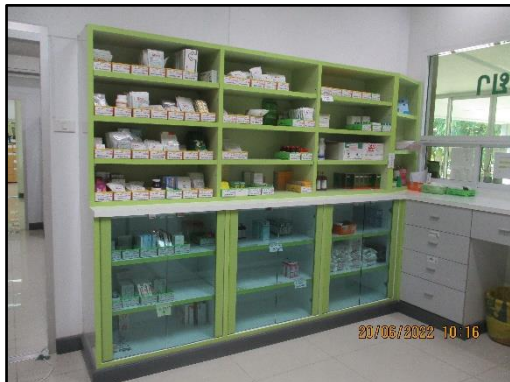
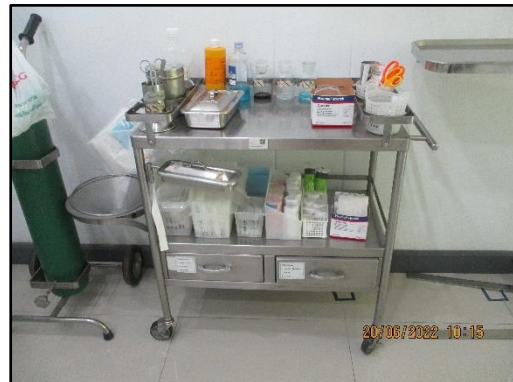
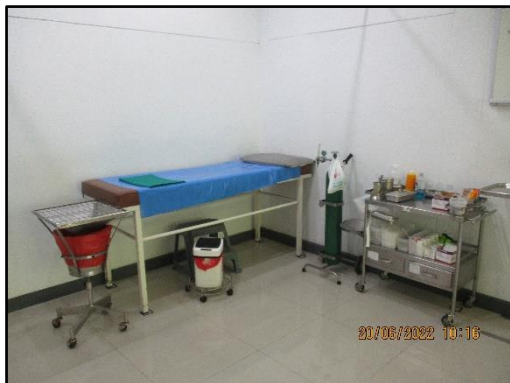
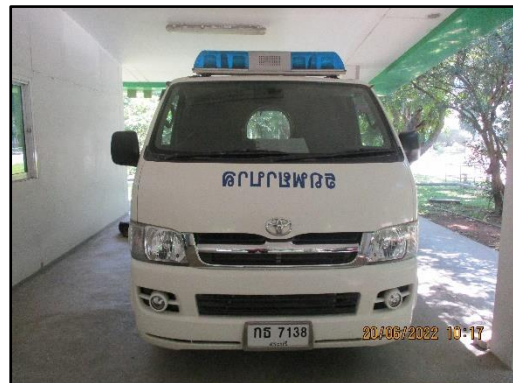
ภาพที่ 2.11 สถานพยาบาล

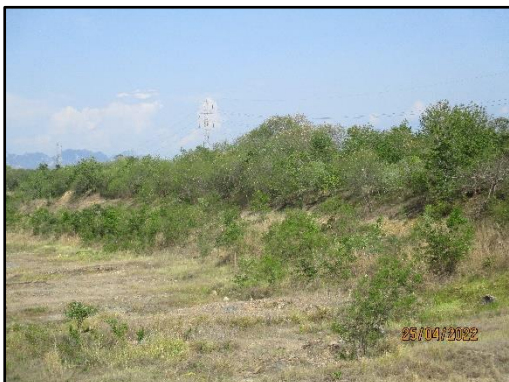
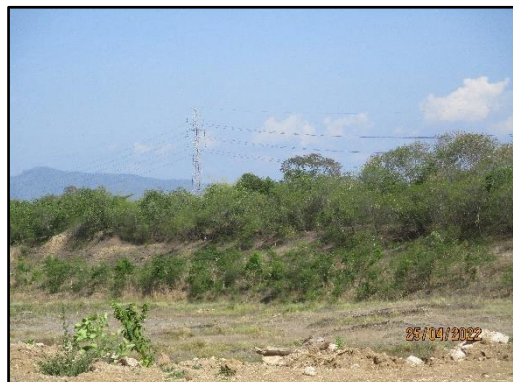
ภาพที่ 2.12 พื้นที่ฟื้นฟูเหมืองหินดินดาน

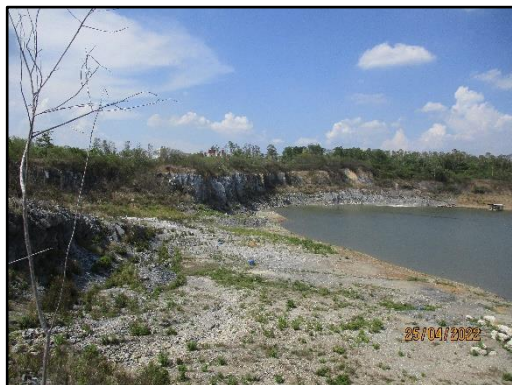
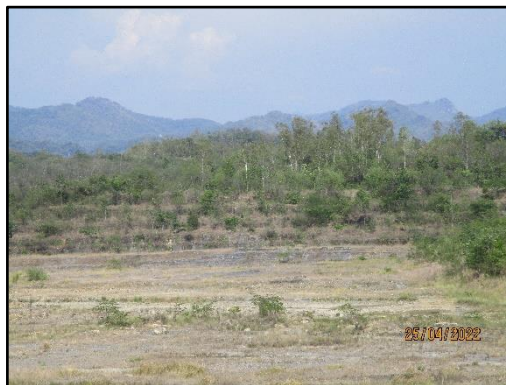
ภาพที่ 2.13 การปลูกพืชคลุมดินตามแนวชั้นบันได

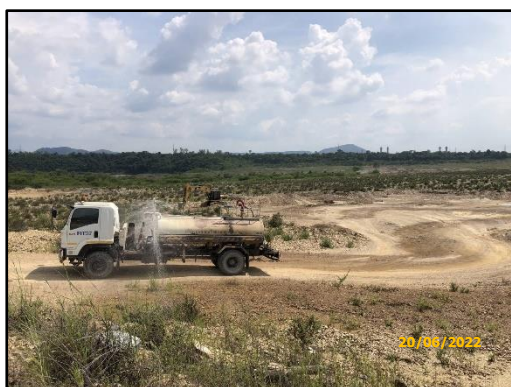
ภาพที่ 2.14 การฉีดพรมน้ำบริเวณเส้นทางขนส่งแร่

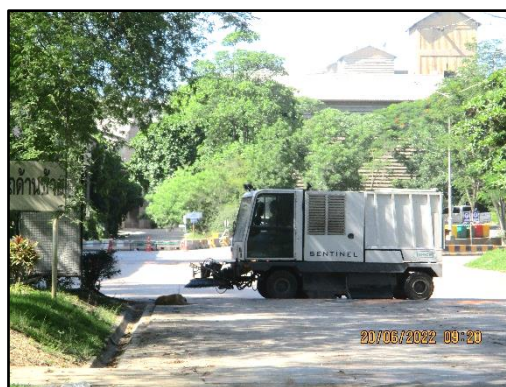
ภาพที่ 2.15 รถดูดฝุ่นเส้นทางโครงการและโรงงาน

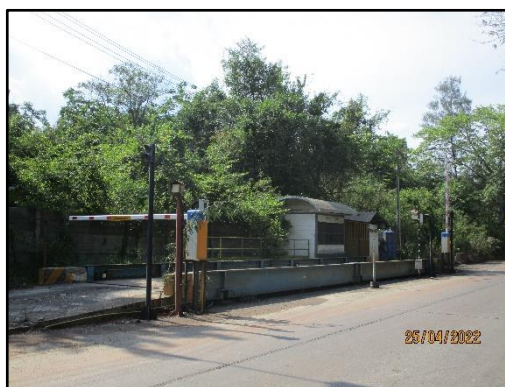
ภาพที่ 2.16 ด้านซ่งน้ำหนักของโครงการ

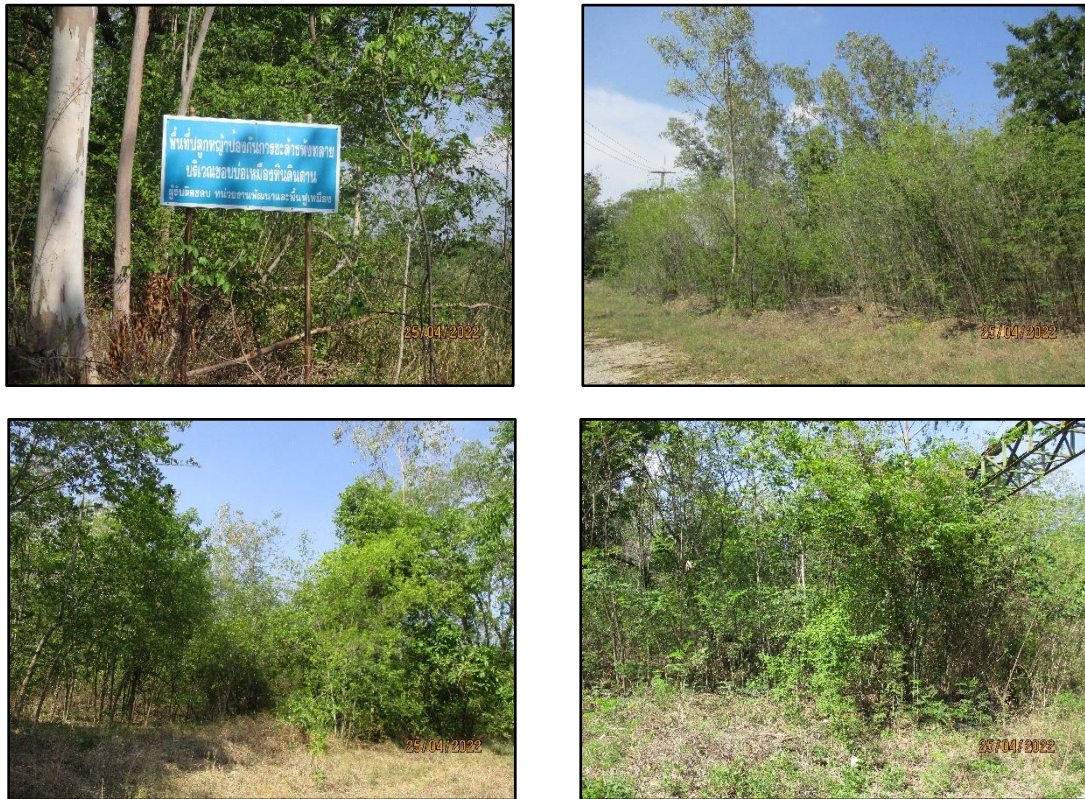
ภาพที่ 2.17 การปลูกต้นไม้ตามพื้นที่ที่เว้นจากการทำเหมือง

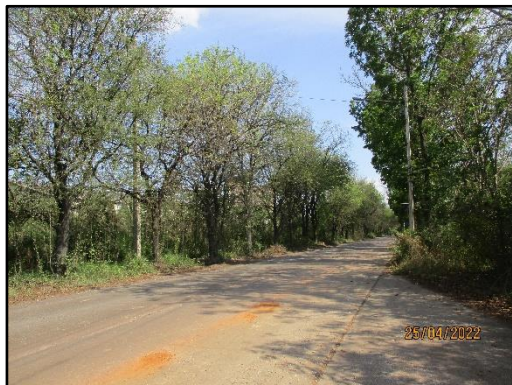
ภาพที่ 3.41 สภาพเส้นทางขนส่งแร่ที่เป็นคอนกรีต

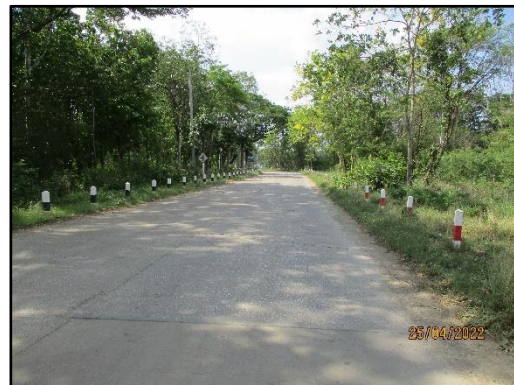
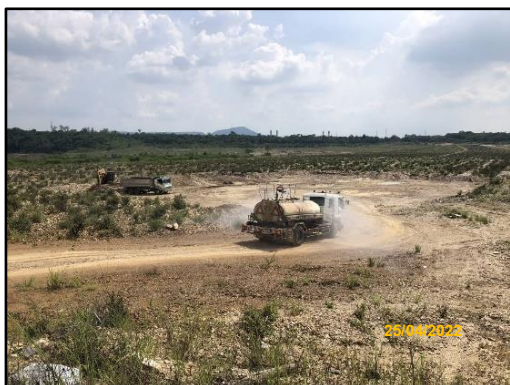
ภาพที่ 3.42 การฉีดพรมน้ำบริเวณเส้นทางขนส่งแร่

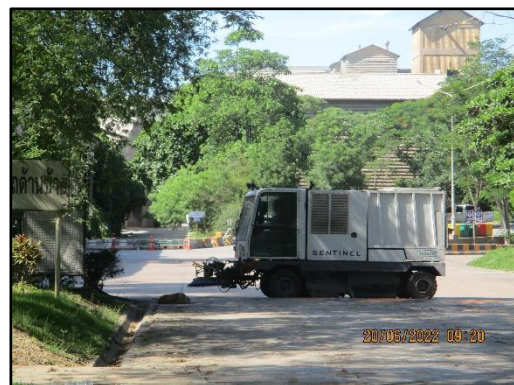
ภาพที่ 3.43 รถดูดฝุ่นเส้นทางโครงการและโรงงาน

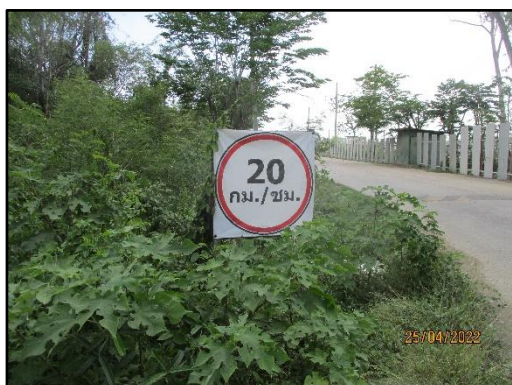
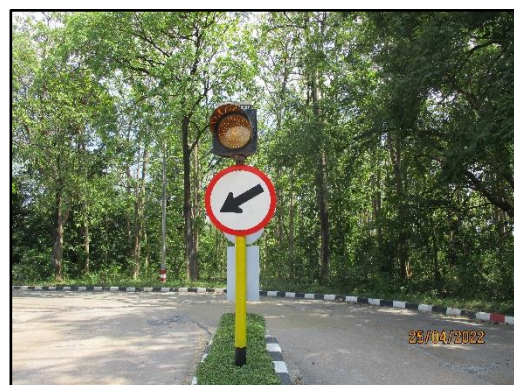
ภาพที่ 3.44 ระบบการจราจรตามเส้นทางขนส่ง
