ผลการปฏิบัติตามมาตรการป้องกันและ
แก้ไขผลกระทบสิ่งแวดล้อม

ผลการปฏิบัติตามมาตรการป้องกันและแก้ไขผลกระทบสิ่งแวดล้อม

ตารางที่ 2.2-1 มาตรการป้องกันและแก้ไขผลกระทบสิ่งแวดล้อม โครงการอาคารชุดโนเบิล รีโว่ สีส้ม คอนโดมิเนียม (ระยะดำเนินการ)

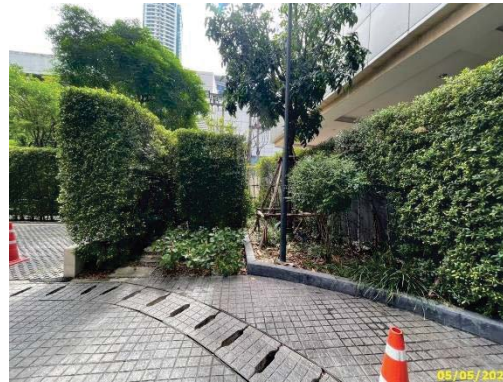
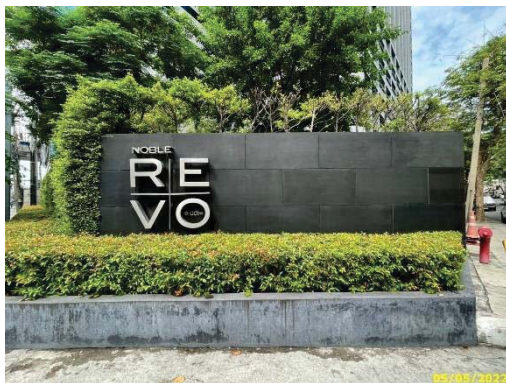
พื้นที่สีเขียวบริเวณชั้นที่ 1
ภาพที่ 2.2-1 พื้นที่สีเขียวของโครงการ

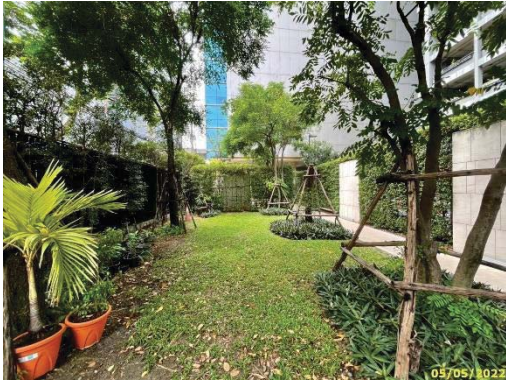
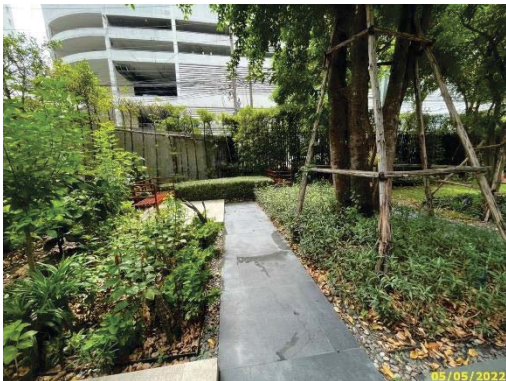
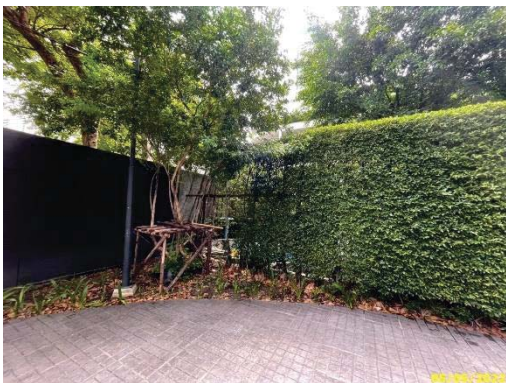
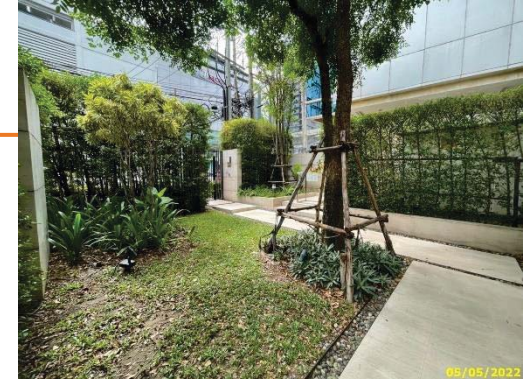
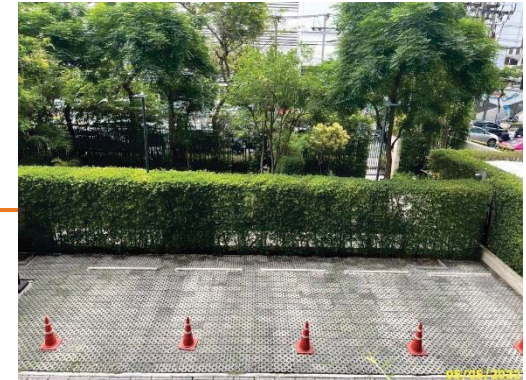
พื้นที่สีเขียวบริเวณชั้นที่ 1 (ต่อ)
ภาพที่ 2.2-1 (ต่อ) พื้นที่สีเขียวของโครงการ

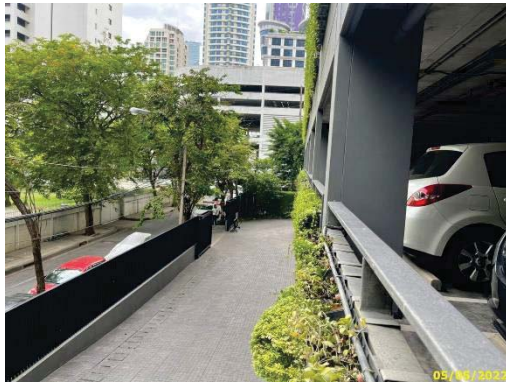
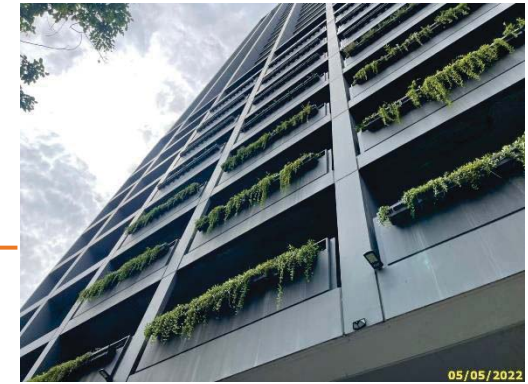
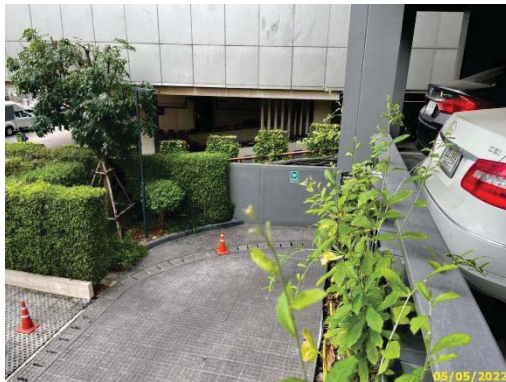
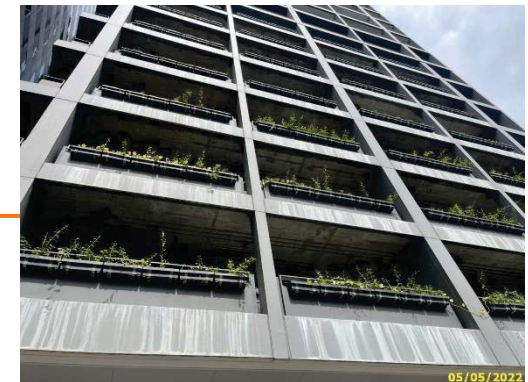
พื้นที่สีเขียวบริเวณชั้นจอดรถ (ชั้นที่ 2-8)
ภาพที่ 2.2-1 (ต่อ) พื้นที่สีเขียวของโครงการ

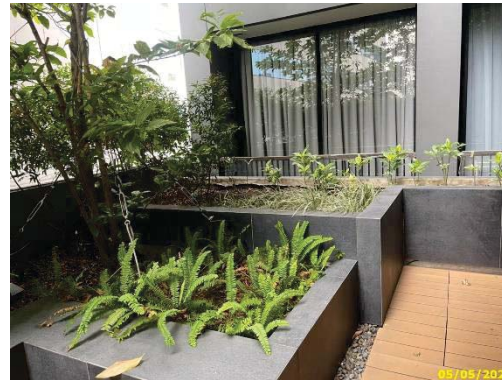
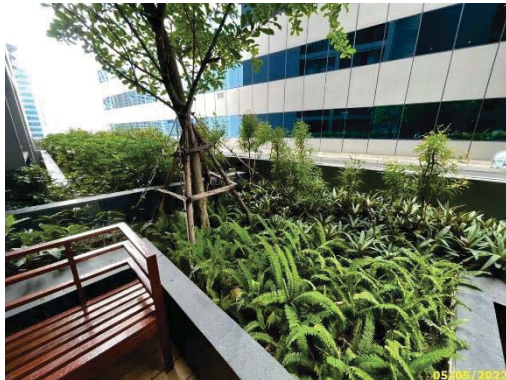
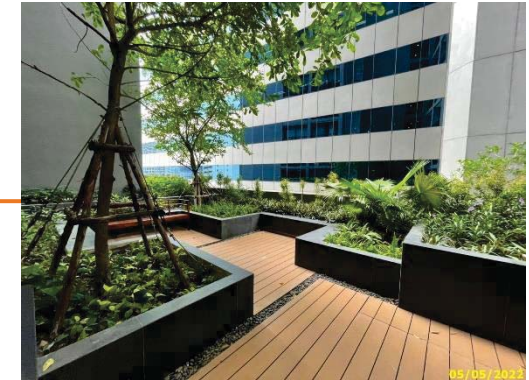
พื้นที่สีเขียวบริเวณชั้นที่ 9
ภาพที่ 2.2-1 (ต่อ) พื้นที่สีเขียวของโครงการ

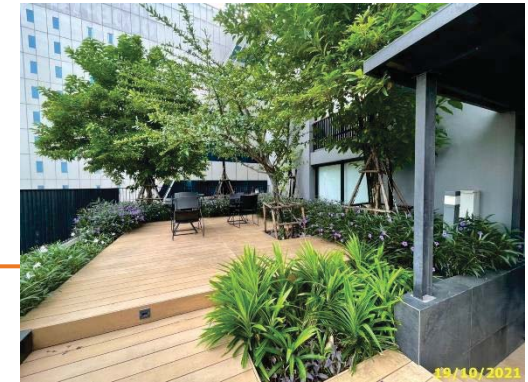
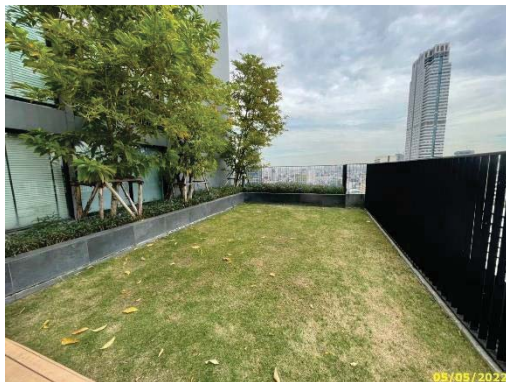
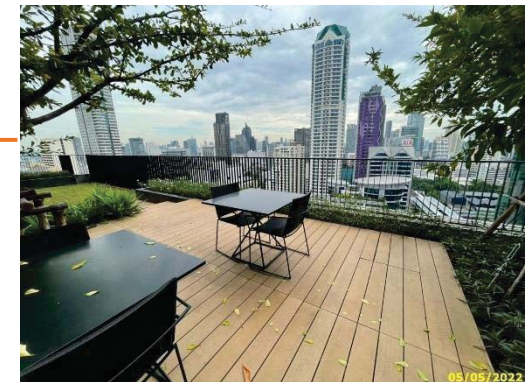
พื้นที่สีเขียวบริเวณชั้นที่ 25
ภาพที่ 2.2-1 (ต่อ) พื้นที่สีเขียวของโครงการ

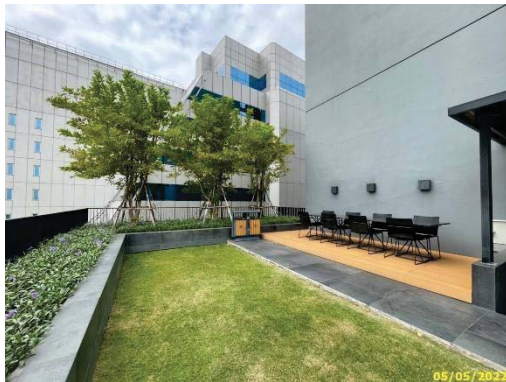
พื้นที่สีเขียวบริเวณชั้นที่ 29
ภาพที่ 2.2-1 (ต่อ) พื้นที่สีเขียวของโครงการ

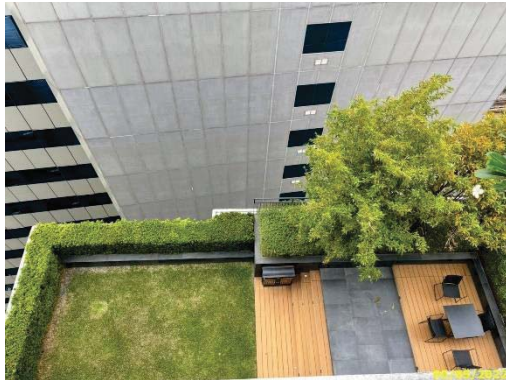
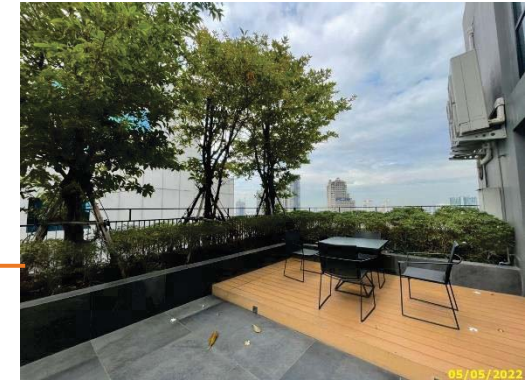
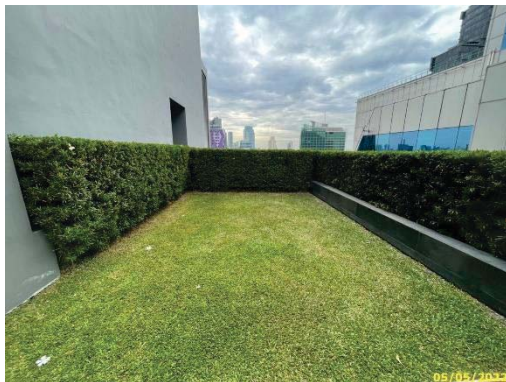
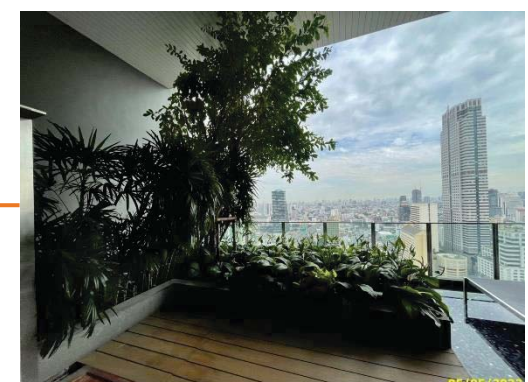
พื้นที่สีเขียวบริเวณชั้นที่ 32
ภาพที่ 2.2-1 (ต่อ) พื้นที่สีเขียวของโครงการ

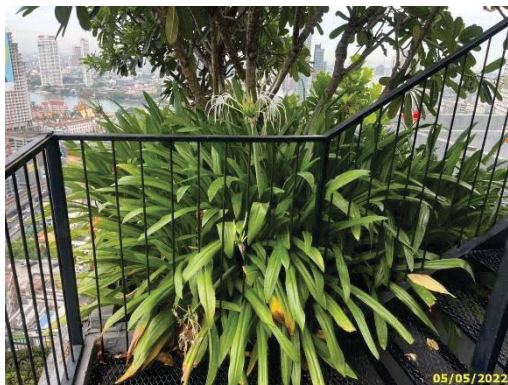
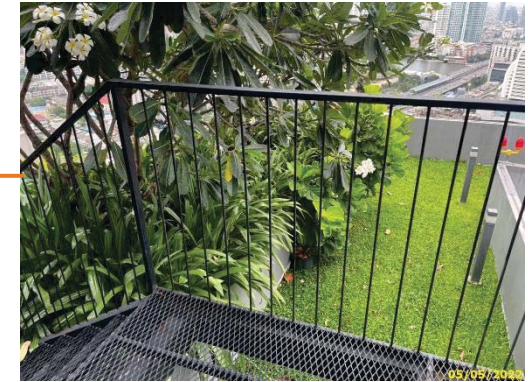
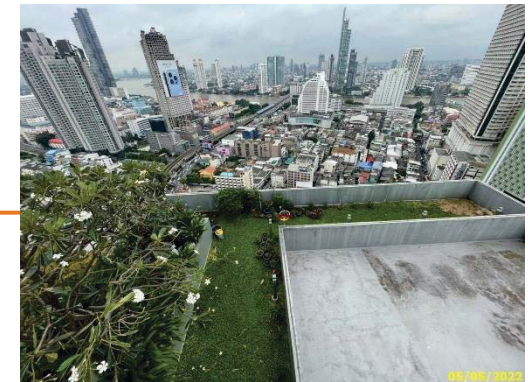
พื้นที่สีเขียวบริเวณชั้นหนีไฟ
ภาพที่ 2.2-1 (ต่อ) พื้นที่สีเขียวของโครงการ

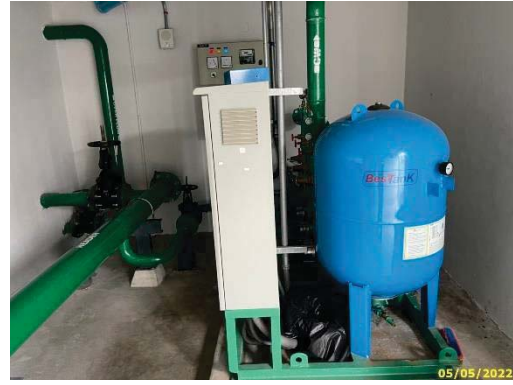
Booster Pump ชั้นคาตฟ้า

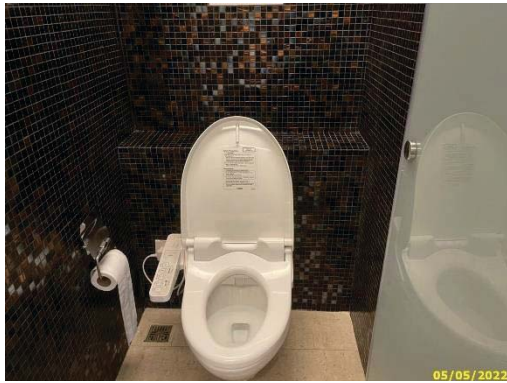
สุขภัณฑ์ประหยัดน้ำ

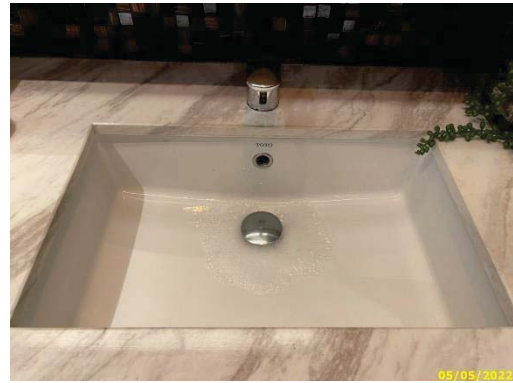
สุขภัณฑ์ประหยัดน้ำ

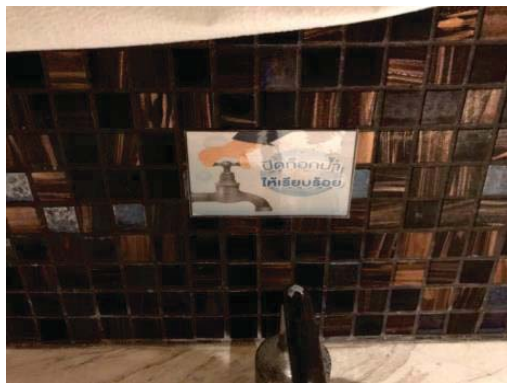
รณรงค์การประหยัดน้ำ

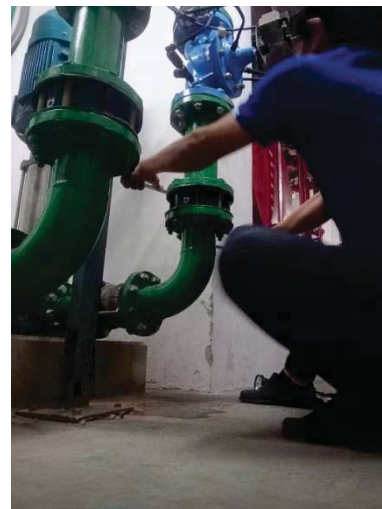
ตรวจเช็คระบบน้ำประปา

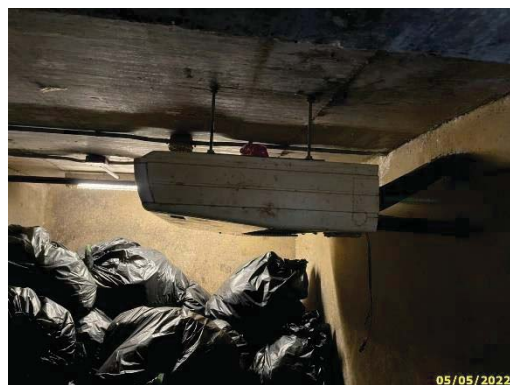
ทำความสะอาดห้องพักมูลฝอยประจำชั้น

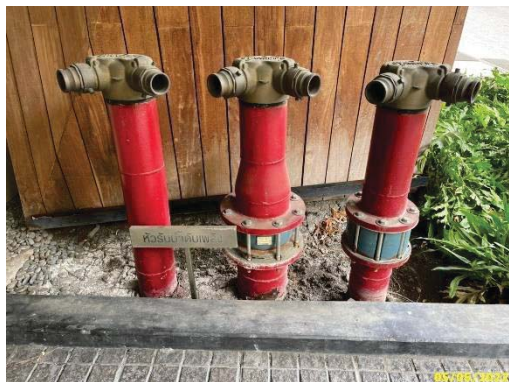
หัวจ่ายน้ำดับเพลิง

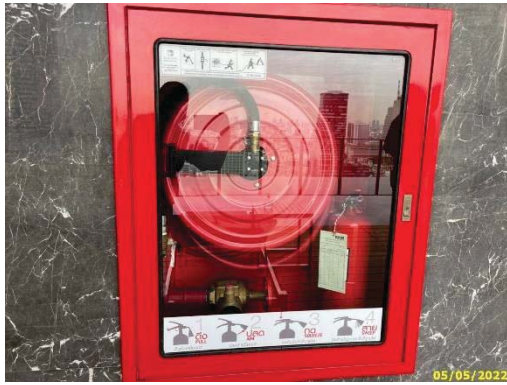
ป้ายวิธีการใช้อุปกรณ์ดับเพลิง
