บทที่ 2

ผลการปฏิบัติตามมาตรการป้องกันและแก้ไขผลกระทบสิ่งแวดล้อม

2.1 การปฏิบัติตามมาตรการป้องกันและแก้ไขผลกระทบสิ่งแวดล้อม

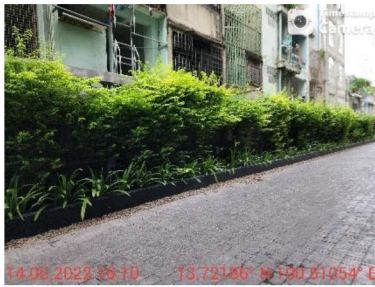
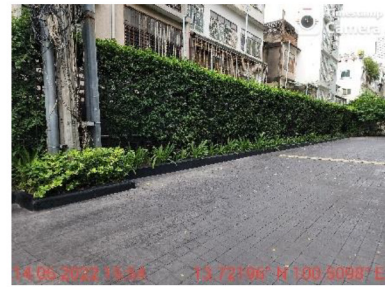
ภาพที่ 2-3 รื้อกำแพงพื้นที่แนวเขตโครงการ

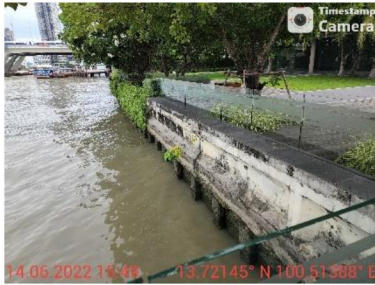
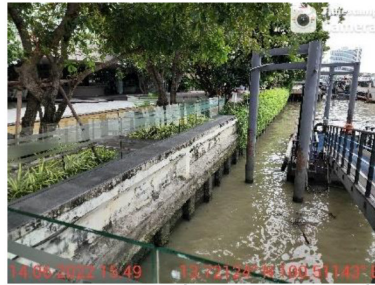
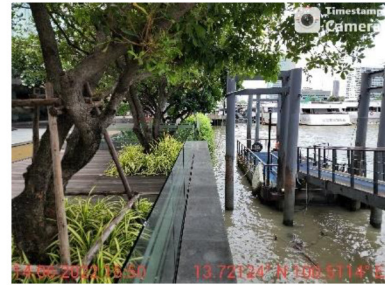
ภาพที่ 2-4 ผนังกำแพงกั้นน้ำกัดเซาะริมแม่น้ำเจ้าพระยา

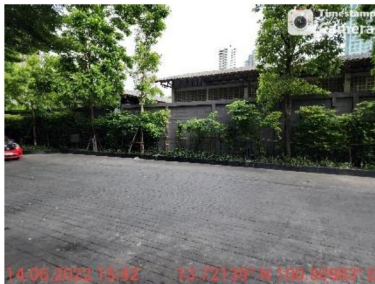
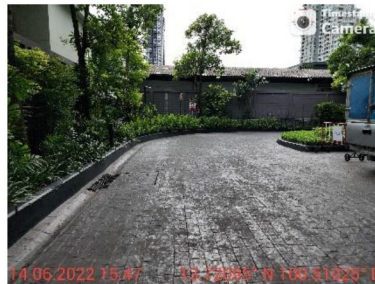
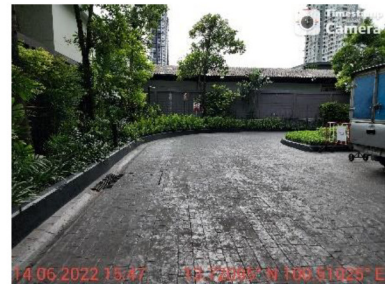
ภาพที่ 2-5 ปลุกต้นไม้เพื่อลดผลกระทบจากควันเสีย และความร้อนที่เกิดจากเครื่องยนต์

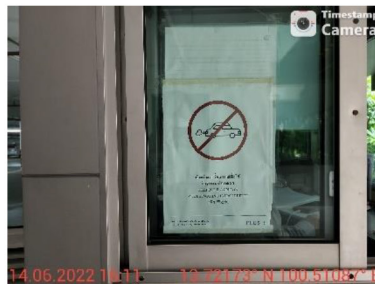
ภาพที่ 2-6 ป้ายเตือน “ห้ามติดเครื่องยนต์ทิ้งไว้บริเวณอาคารจอดรถ

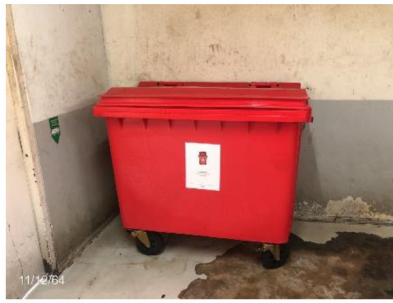
ภาพที่ 2-8 ถังขยะอันตรายภายในห้องพักขยะรวม

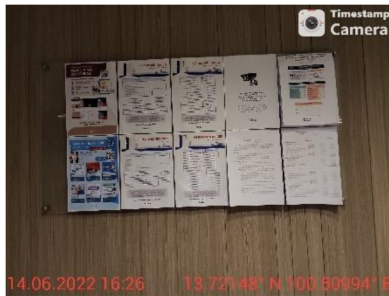
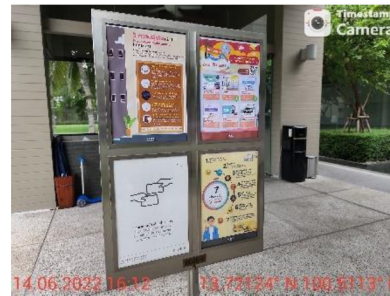
ภาพที่ 2-10 ป้ายประชาสัมพันธ์รณรงค์การประหยัดน้ำประหยัดไฟและอื่นๆ

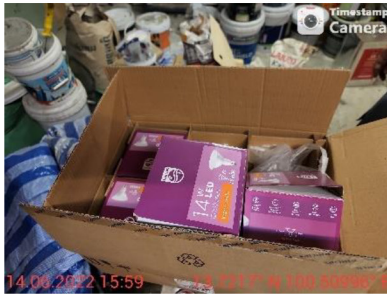
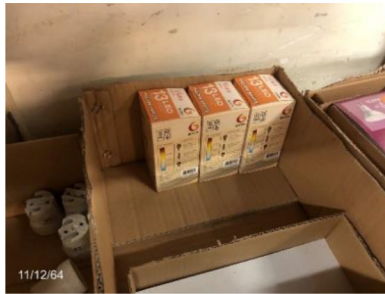
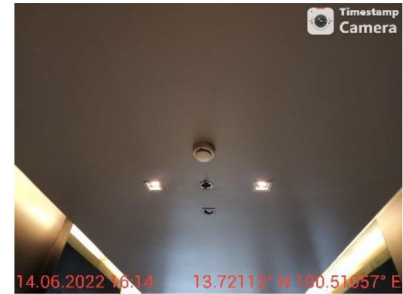
ภาพที่ 2-13 หลอดไฟฟ้าประหยัดพลังงานที่โครงการเลือกใช้

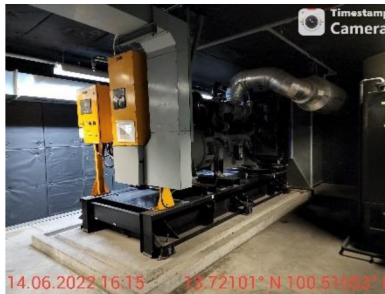
ภาพที่ 2-14 เครื่องกำเนิดไฟฟ้าสำรองอาคาร Tower A และ Tower B

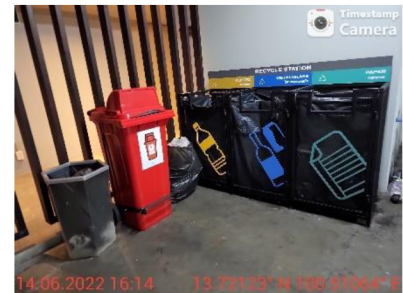
ภาพที่ 2-15 ห้องพักขยะมูลฝอยประจำชั้น และถังขยะบริเวณโถงหน้าลิฟท์พื้นที่ส่วนกลาง

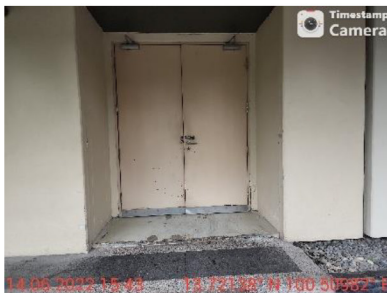
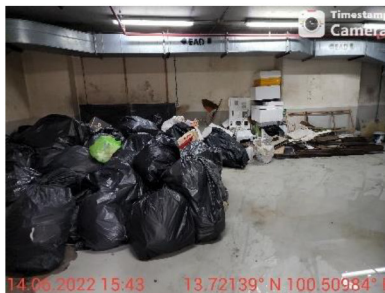
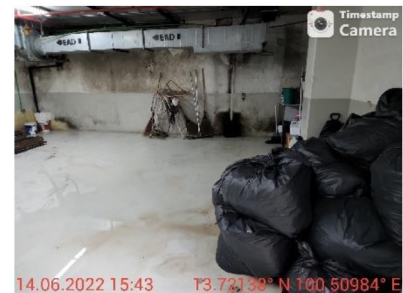
ภาพที่ 2-16 ห้องพักขยะมูลฝอยรวมโครงการ

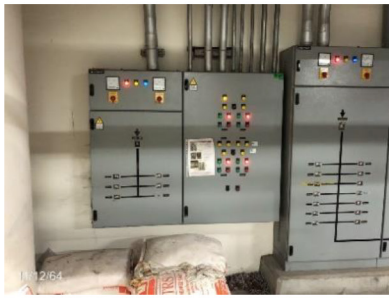
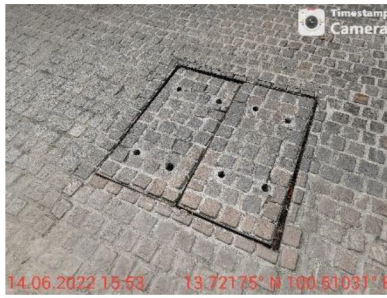
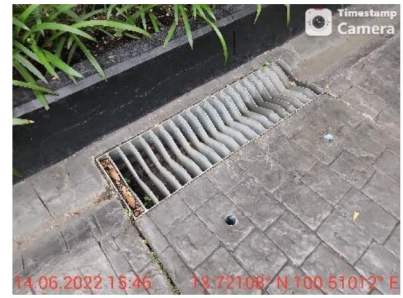
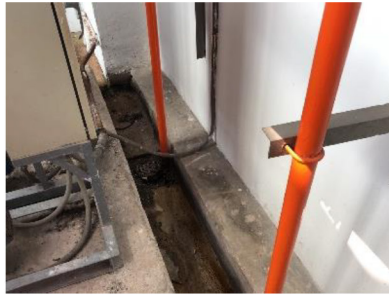
ภาพที่ 2-17 ระบบท่อน้ำ และรางระบายน้ำ

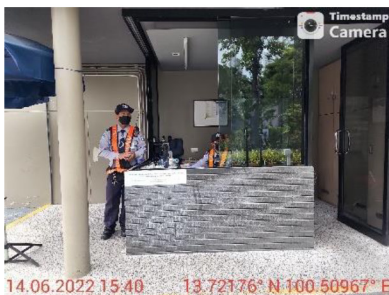
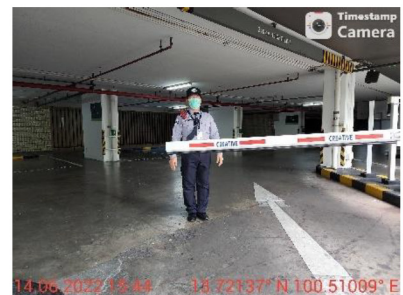
ภาพที่ 2-19 เจ้าหน้าที่รักษาความปลอดภัยบริเวณทางเข้า-ออก และลานจอดรถ

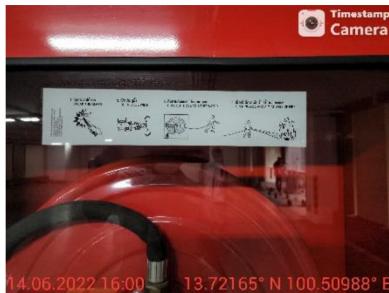
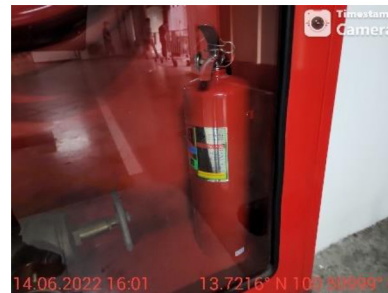
ภาพที่ 2-22 ป้ายแนะนำการใช้อุปกรณ์ป้องกันและระงับอัคคีภัย

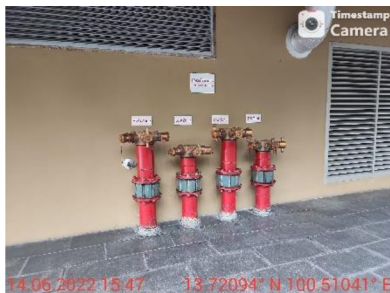
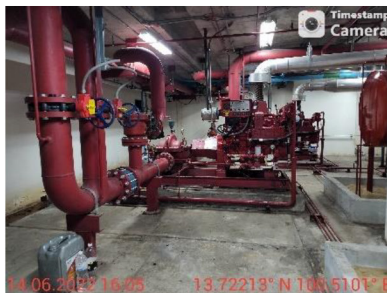
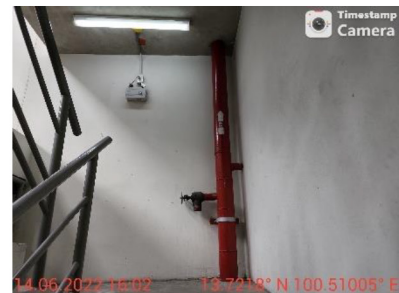
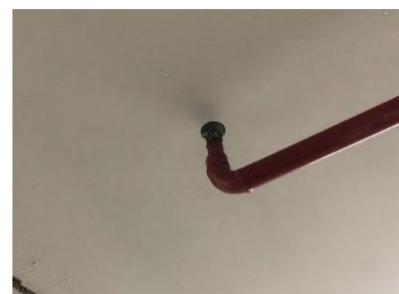
ภาพที่ 2-23 ระบบป้องกันอัคคีภัย และระบบแจ้งเหตุเพลิงไหม้

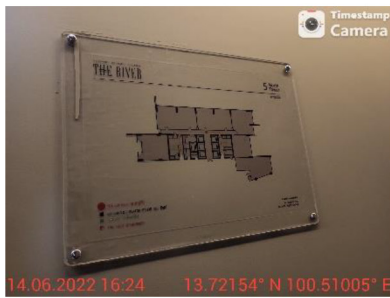
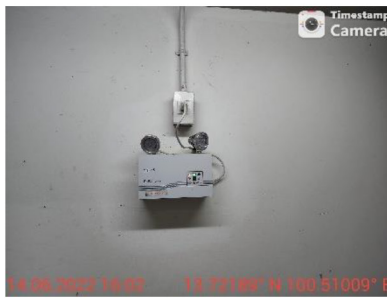
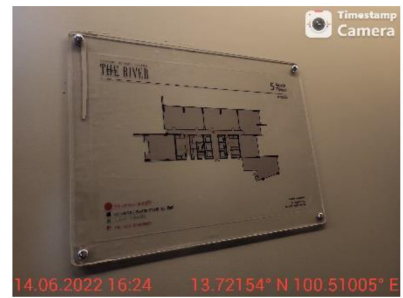
ภาพที่ 2-23 ระบบป้องกันอัคคีภัย และระบบแจ้งเหตุเพลิงไหม้ (ต่อ)

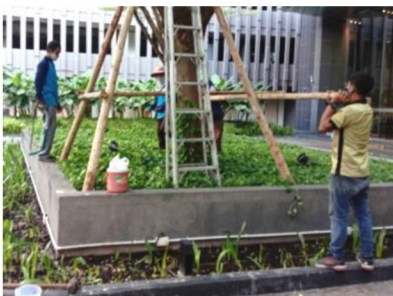
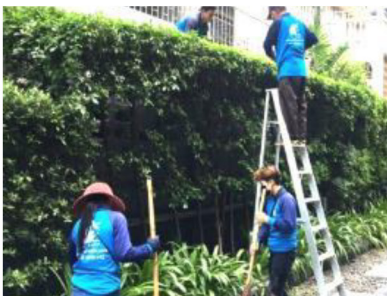
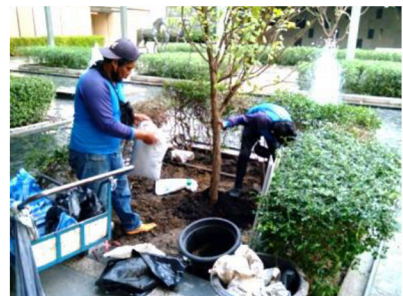
ภาพที่ 2-26 คนสวนดูแลพื้นที่สีเขียว

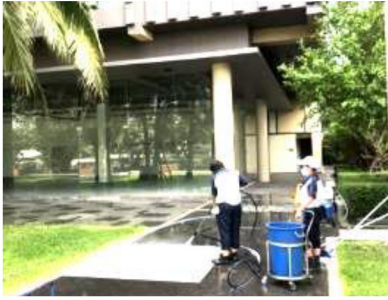
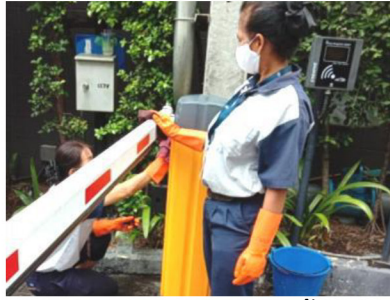
ภาพที่ 2-27 พนักงานทำความสะอาดที่โครงการ

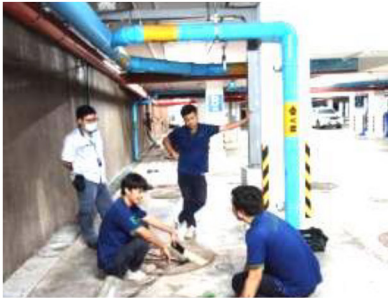
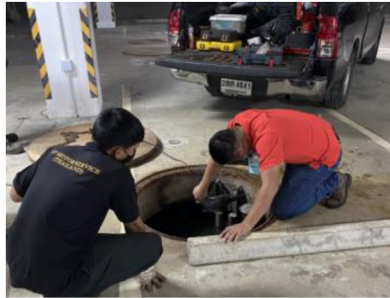
ภาพที่ 2-28 ตรวจสอบบำรุงรักษาระบบบำบัดน้ำเสีย
