บทที่ 2

ผลการปฏิบัติตามมาตรการป้องกันและแก้ไขผลกระทบสิ่งแวดล้อม

2.1 การปฏิบัติตามมาตรการป้องกันและแก้ไขผลกระทบสิ่งแวดล้อม

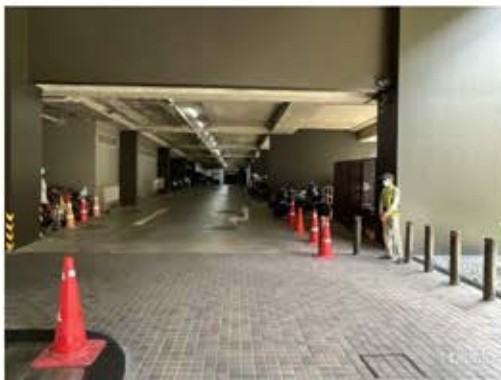
บริเวณทางขึ้นที่จอดรถ

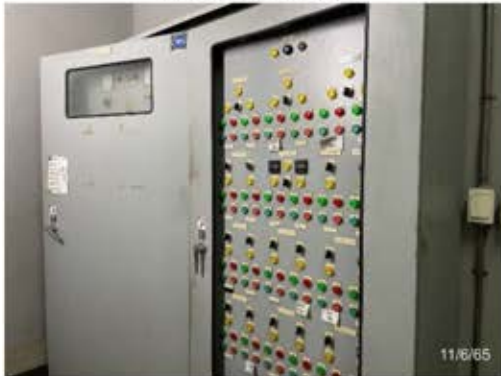
ตู้ควบคุมระบบบำบัดน้ำเสีย

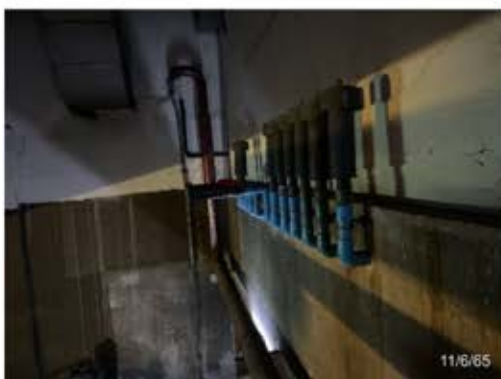
ท่อเติมอากาศระบบบำบัดน้ำเสีย

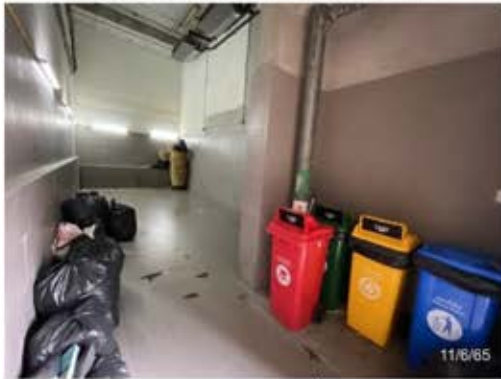
ห้องพักขยะบริเวณชั้น 1

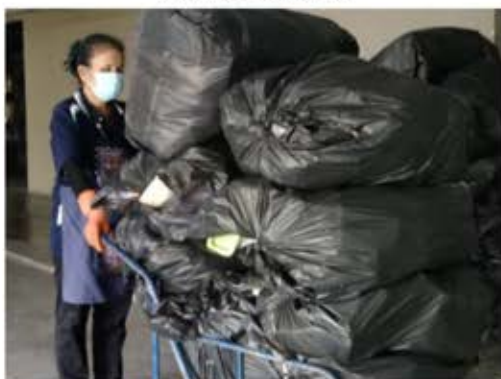
แม่บ้านขนขยะจากบนอาคารไปยังห้องพักขยะรวม

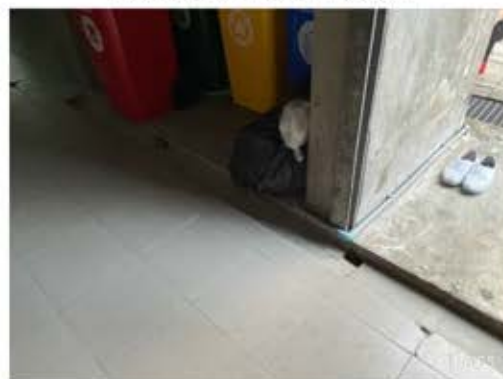
รางรับน้ำจากห้องพักขยะลงระบบบำบัดน้ำเสีย

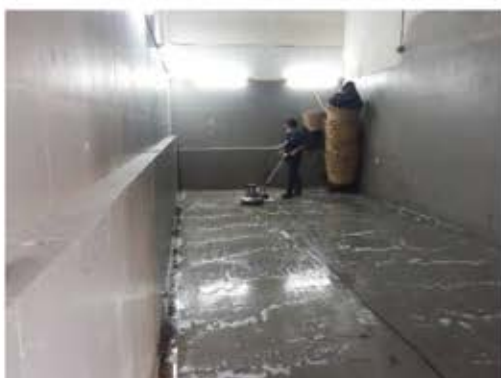
เจ้าหน้าที่ทำความสะอาดห้องพักขยะรวม

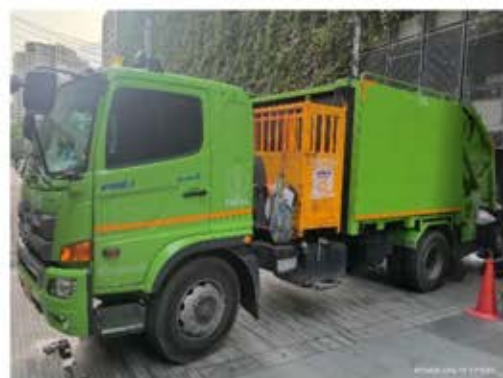
เจ้าหน้าที่เขตเข้ามาจัดเก็บขยะ

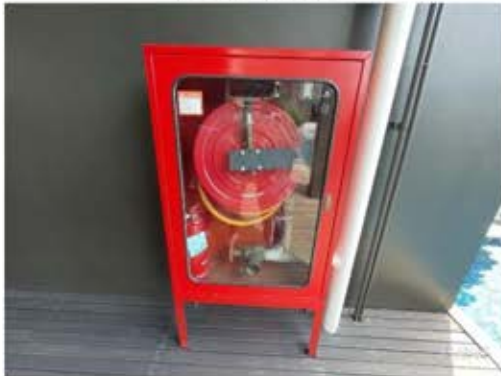
ตู้ FHC และถังเคมีดับเพลิง

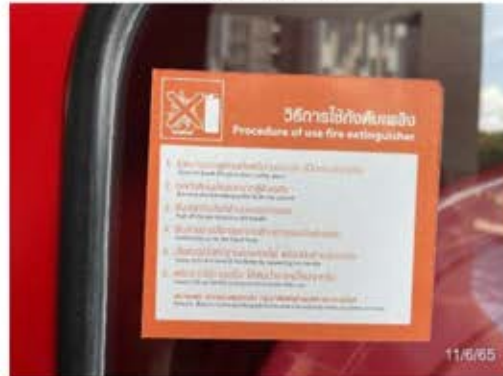
ป้ายแสดงวิธีการใช้งาน

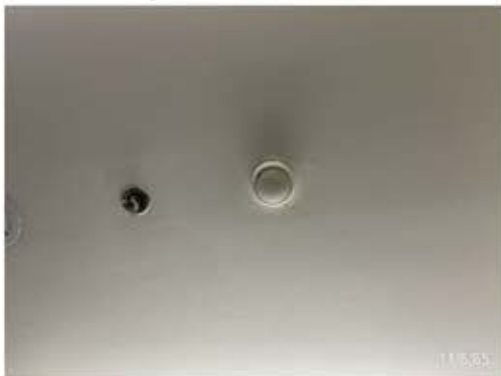
Sprinkler System

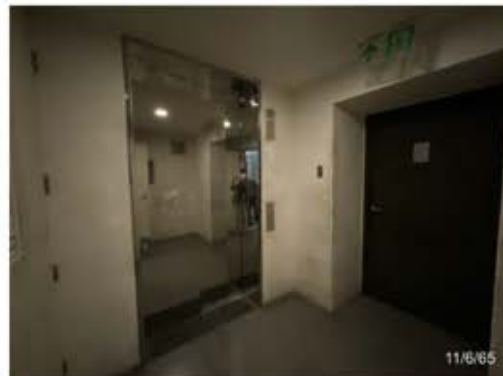
ลิฟต์ดับเพลิง (อาคารละ 1 ตัว มี 3 ตัว)

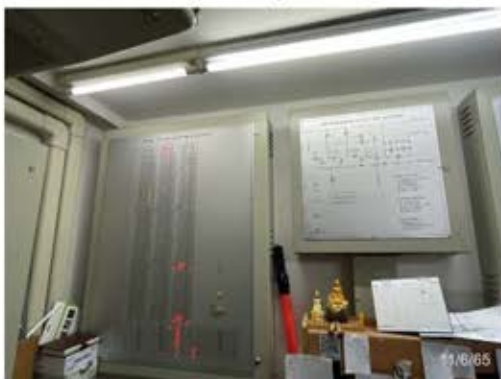
Fire Alarm Control Panel : FCP

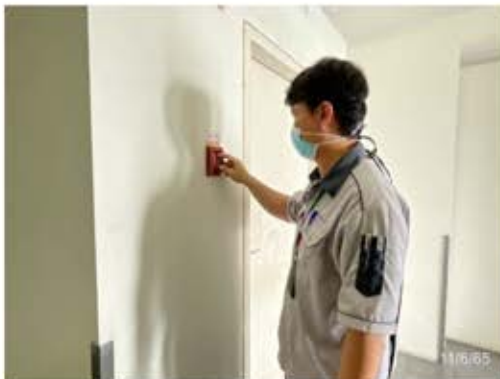
ตรวจสอบ Fire Alarm Manual Station

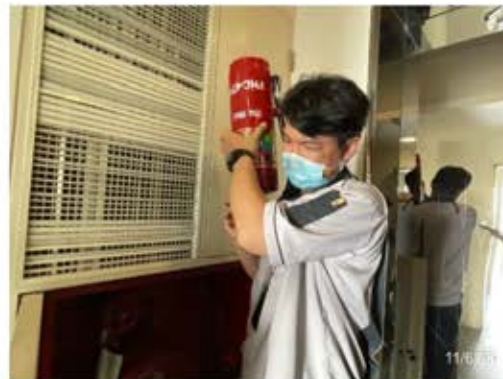
ตรวจสอบดังดับเพลิง

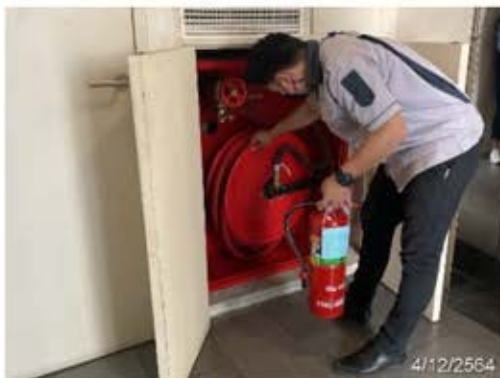
ตรวจสอบสายยางดับเพลิง

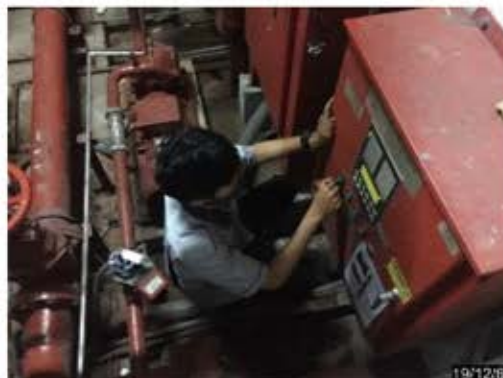
ตรวจสอบปั๊มสูบน้ำดับเพลิง

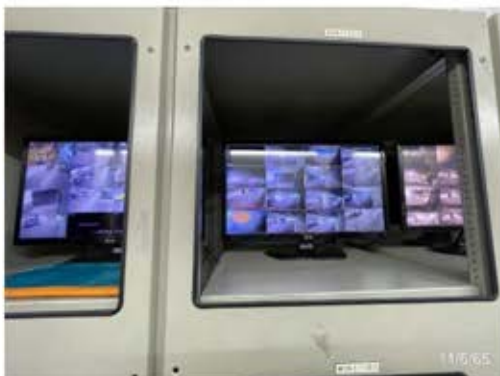
CCTV อาคารจอดรถ

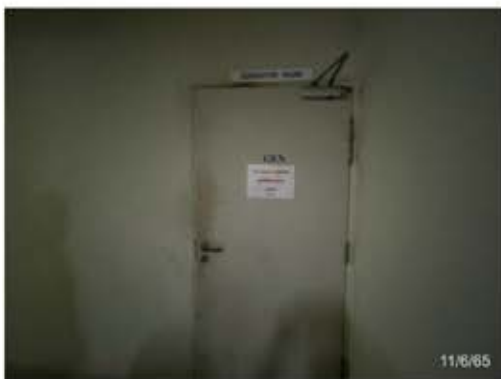
ห้องเครื่องกำเนิดไฟฟ้าสำรอง

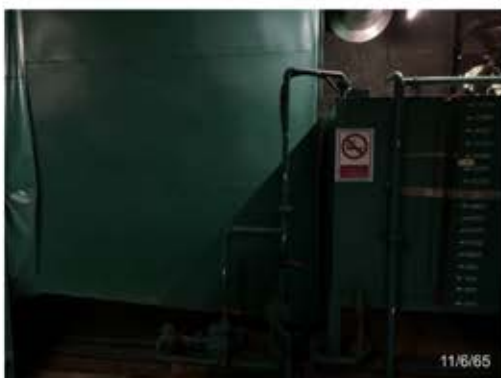
ถังเก็บน้ำมันดีเซลภายในห้องเครื่องกำเนิดไฟฟ้า
