บทที่ 2

ผลการปฏิบัติตามมาตรการป้องกันและแก้ไขผลกระทบสิ่งแวดล้อม

2.1 การปฏิบัติตามมาตรการป้องกันและแก้ไขผลกระทบสิ่งแวดล้อม

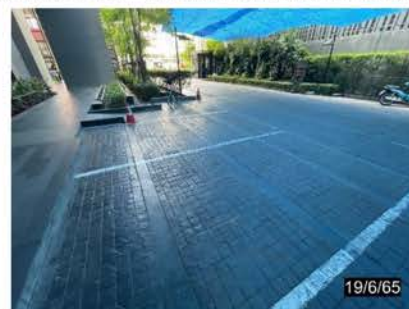
ภาพที่ 2-29 ลานจอดรถส่งของ

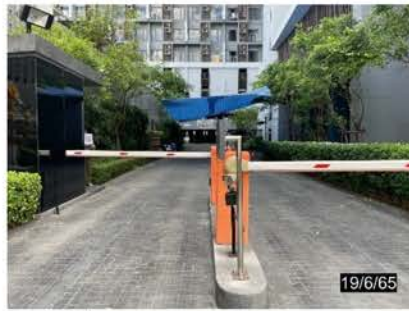
ภาพที่ 2-30 ทางเข้า-ออกโครงการ

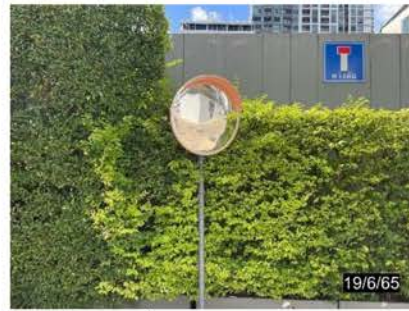
ภาพที่ 2-31 กระจกนูน

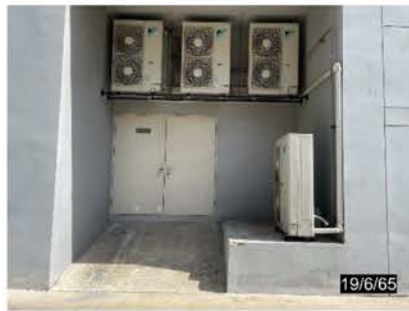
ภาพที่ 2-32 ระบบระบายอากาศ

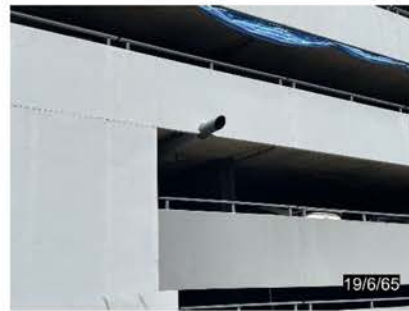
ภาพที่ 2-33 ห่วงยางชูชีพ

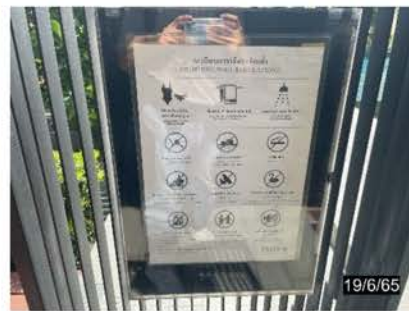
ภาพที่ 2-34 ระเบียบการใช้ส่วร่วยน้ำ

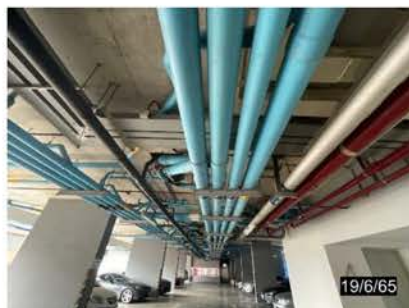
ภาพที่ 2-35 เส้นท่อน้ำ

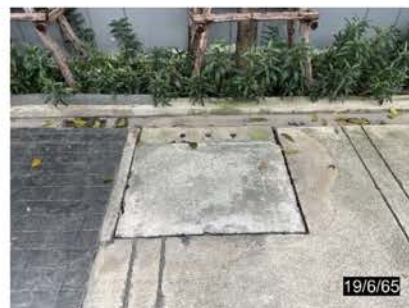
ภาพที่ 2-36 บ่อหน่วงน้ำ

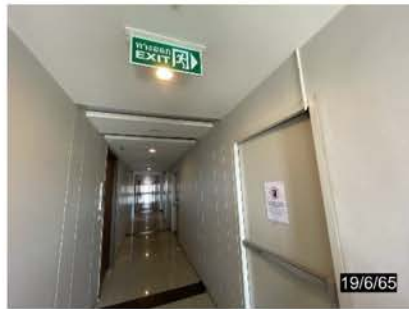
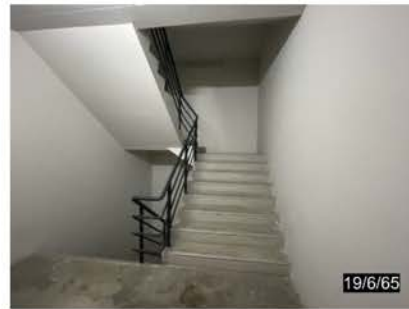
บันได 1

ภาพที่ 2-37 บันไดหนีไฟ 3 จุด

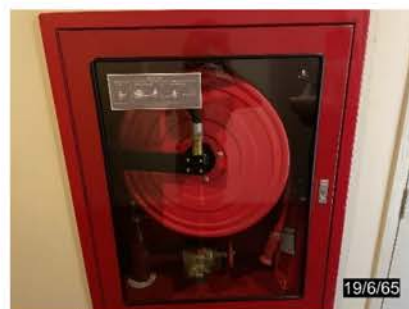
ภาพที่ 2-39 ตู้เก็บสายฉีดน้ำดับเพลิง
บริเวณโถงบันได/โถงลิฟท์

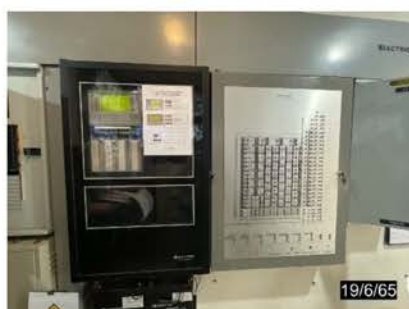
ภาพที่ 2-40 แผงควบคุม (Fire Alarm
Control Panel)

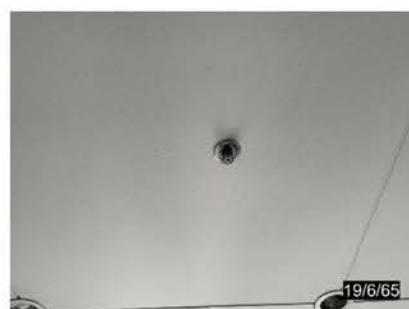
ภาพที่ 2-41 ระบบหัวกระจายน้ำ
ดับเพลิงอัตโนมัติ (Sprinkler System)

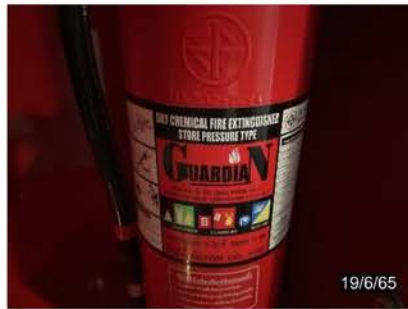
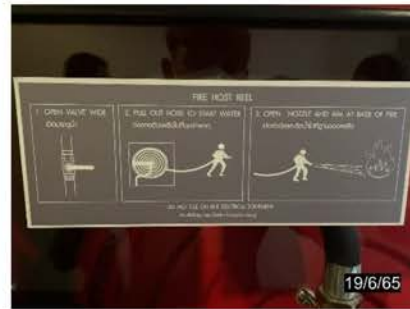
ภาพที่ 2-42 ป้ายแนะนำการใช้อุปกรณ์ (ตู้ดับเพลิง ถึงดับเพลิง)

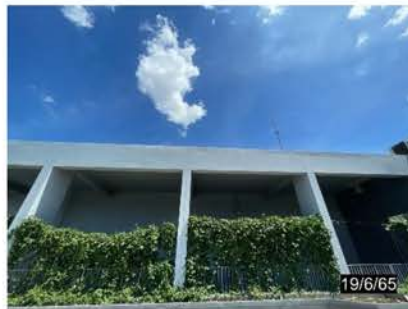
ภาพที่ 2-43 พื้นที่หนีไฟทางอากาศ

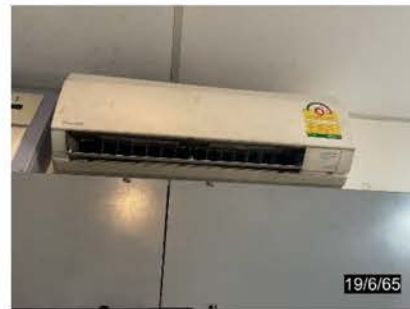
ภาพที่ 2-44 ประหยัดไฟเบอร์ 5

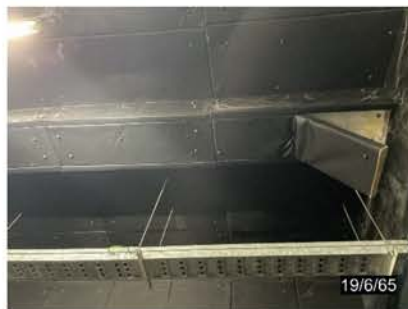
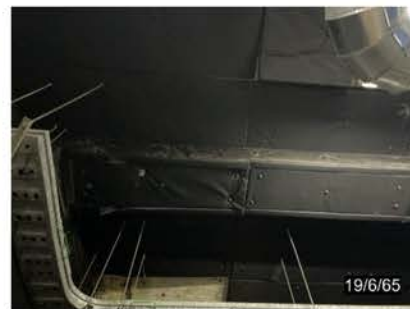
ภาพที่ 2-45 ฉนวนบุเพดาน

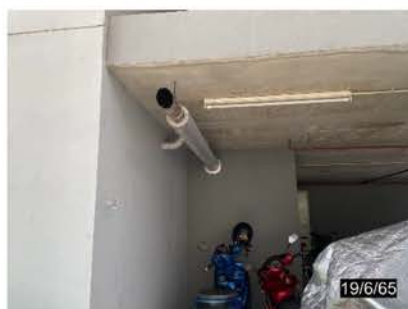
ภาพที่ 2-48 ท่อระบายอากาศ

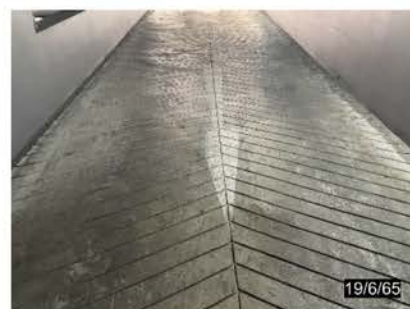
ภาพที่ 2-49 เครื่องหมายจราจร

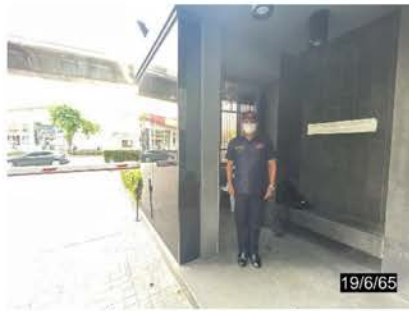
ภาพที่ 2-50 เจ้าหน้าที่รักษาความปลอดภัยอำนวยความสะดวกจราจร

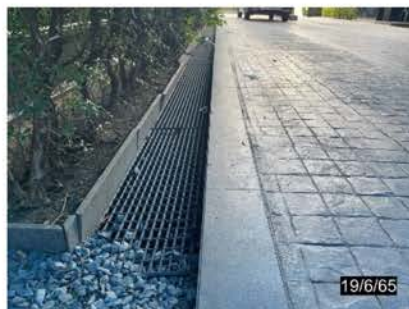
ภาพที่ 2-55 ตะแกรงครอบรูท่อระบาย
น้ำ

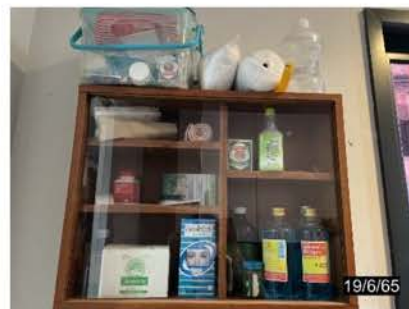
ภาพที่ 2-56 อุปกรณ์ปฐมพยาบาล

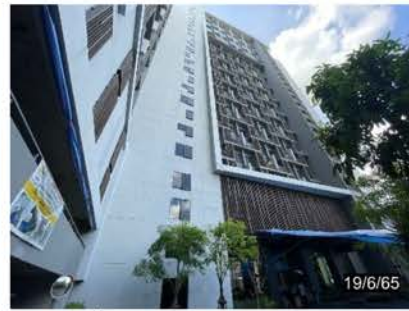
ภาพที่ 2-58 ภาพอาคารภายนอก

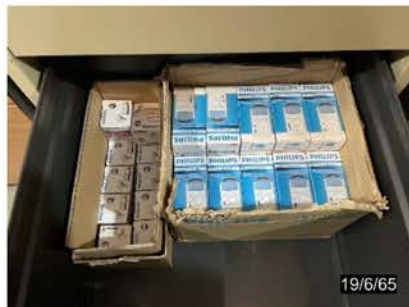
ภาพที่ 2-61 บัลลัสต์อิเล็กทรอนิกส์
