ผลการปฏิบัติตามมาตรการป้องกัน แก้ไข
และลดผลกระทบสิ่งแวดล้อม

โครงการ ซิตี้ รีสอร์ท ภาสว้าง (City Resort Pasawang) ของนิติบุคคลอาคารชุด ซิตี้ รีสอร์ท ภาสว้าง ตั้งอยู่เลขที่ 35 ถนนภาสว้าง 3 ตำบลหาดใหญ่ จังหวัดสงขลา 90110 ได้ดำเนินการจัดทำรายงานการปฏิบัติตาม มาตรการลดผลกระทบและติดตามตรวจสอบคุณภาพสิ่งแวดล้อม ตามเงื่อนไขของมาตรการป้องกันและแก้ไข ผลกระทบสิ่งแวดล้อมและมาตรการติดตามตรวจสอบคุณภาพสิ่งแวดล้อม โดยโครงการได้รับการอนุมัติจาก สำนักงานนโยบายและแผนทรัพยากรธรรมชาติและสิ่งแวดล้อม ตามหนังสือแจ้งผลการพิจารณาเห็นชอบรายงาน เลขที่ ทส.1009.5/3331 ลงวันที่ 27 เดือนมีนาคม 2557 ซึ่งครอบคลุมปัจจัยทางสิ่งแวดล้อมที่สำคัญ คือ

ตารางที่ 2.1 สรุปผลการปฏิบัติตามมาตรการป้องกันและแก้ไขผลกระทบสิ่งแวดล้อม โครงการ ซิตี้ รีสอร์ท ภาสว้าง (City Resort Pasawang)
ประจำเดือนมกราคม – มิถุนายน 2565

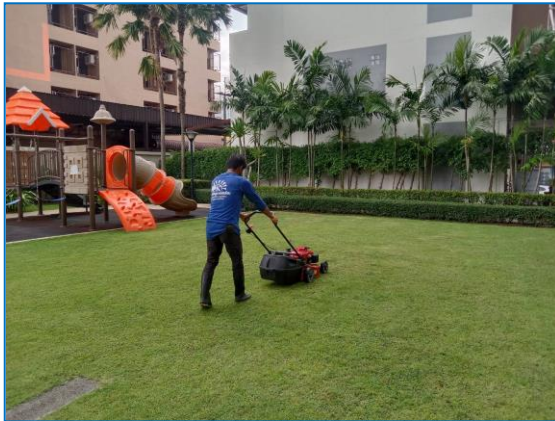
รูปที่ 2.2 คนสวนดูแลพื้นที่สีเขียว

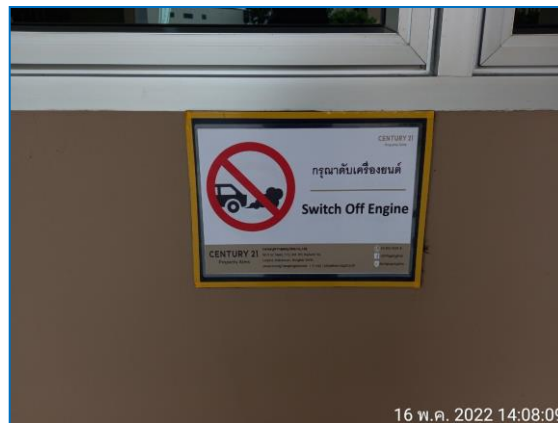
รูปที่ 2.3 ป้ายประชาสัมพันธ์ให้ดับเครื่องยนต์

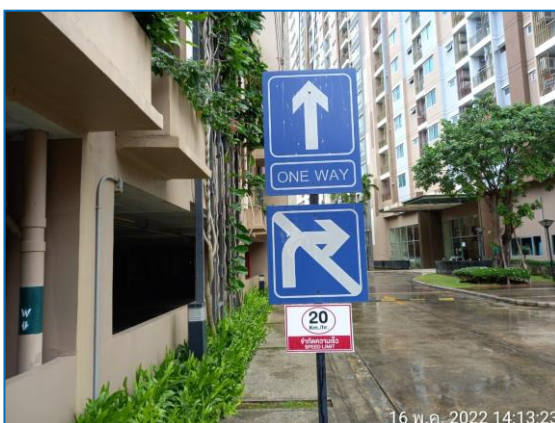
รูปที่ 2.4 ป้ายจำกัดความเร็วที่ 20 กม./ชม.

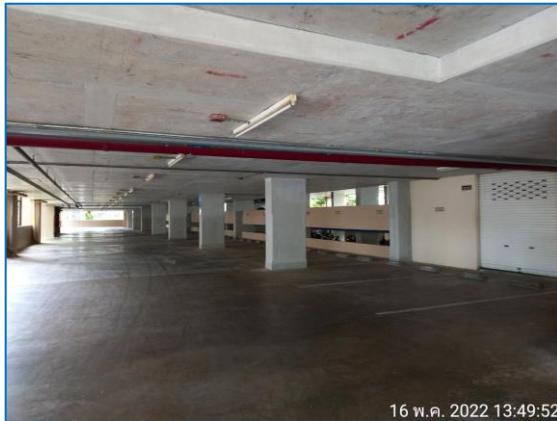
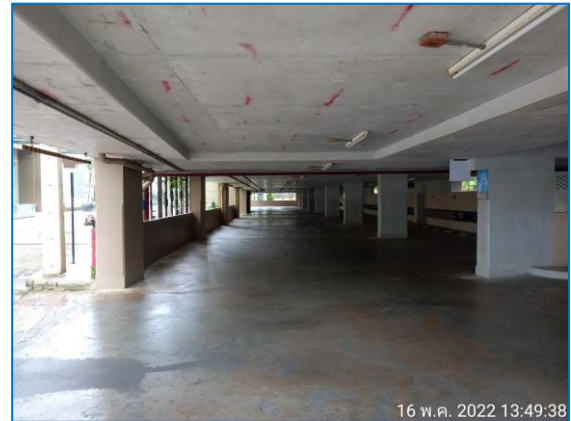
รูปที่ 2.5 อาคารจอดรถสามารถระบายอากาศ

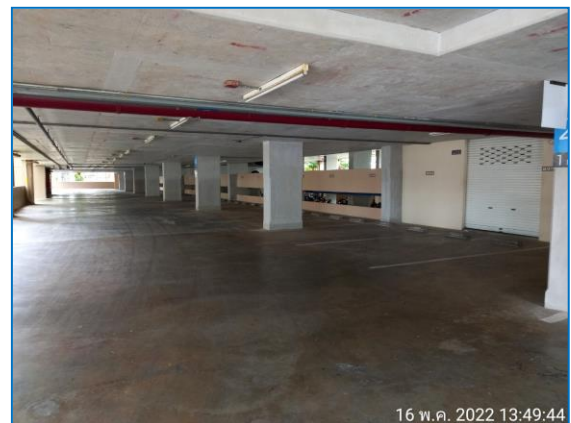
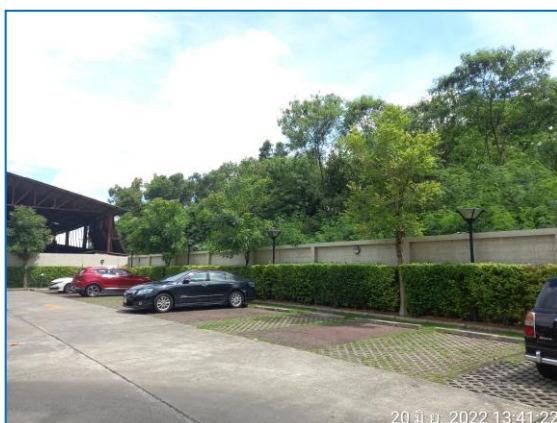
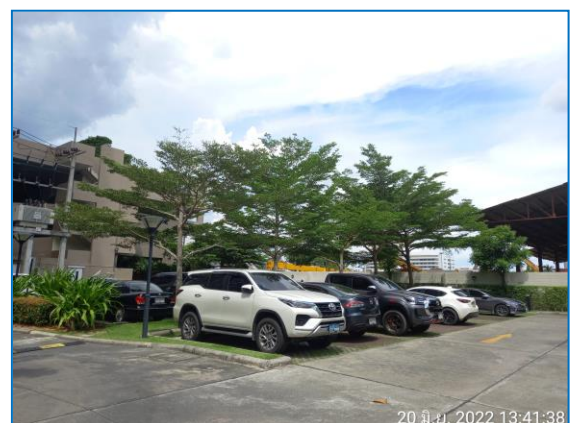
รูปที่ 2.6 ที่จอดรถในอาคารและนอกอาคาร

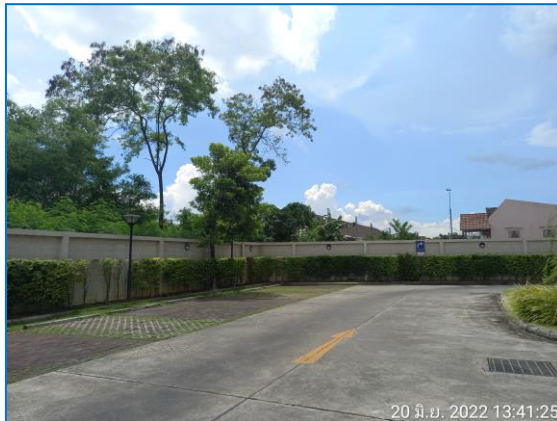
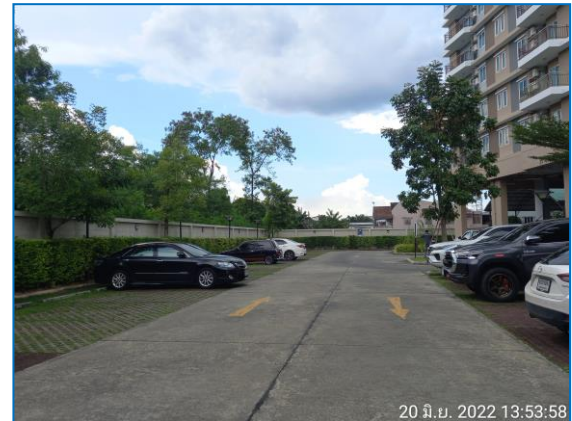
รูปที่ 2.7 สภาพถนนในโครงการ

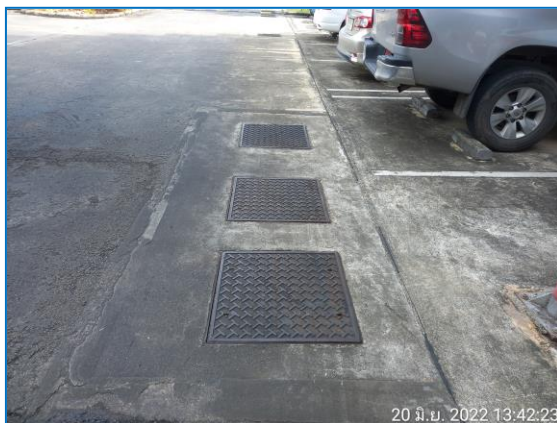
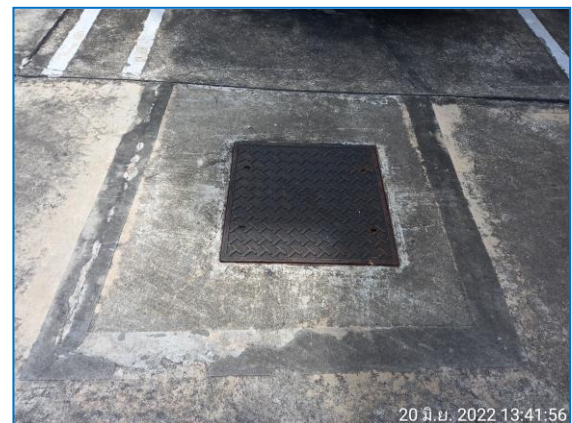
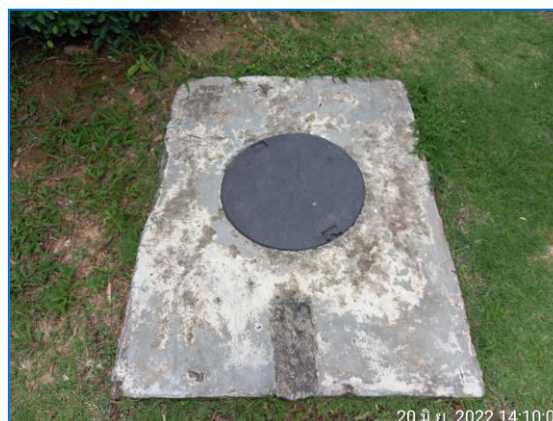
(ระบบบำบัดน้ำเสียจากอาคารพักอาศัยและห้องพักรวม)

(ระบบบำบัดน้ำเสียจากอาคารจอดรถและสโมสร)

รูปที่ 2.8 ระบบบำบัดน้ำเสีย

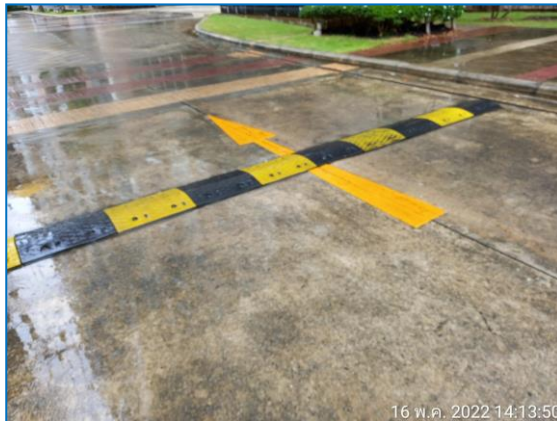
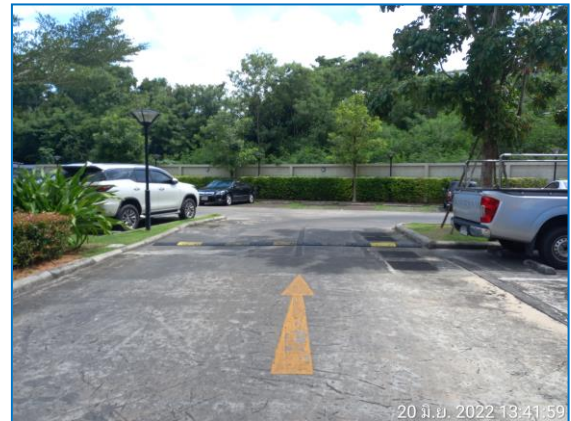
รูปที่ 2.9 สันนุนชะลอความเร็ว

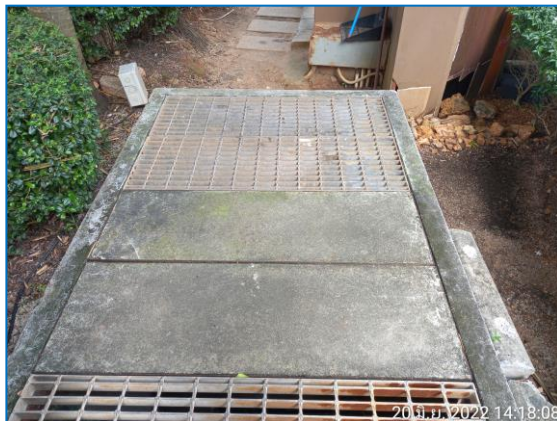
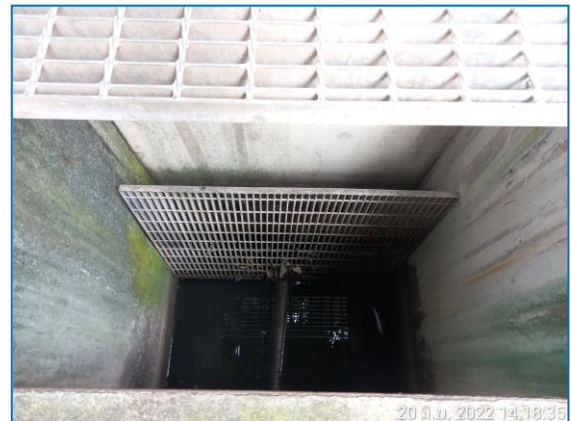
รูปที่ 2.10 ตะแกรงดักมูลฝอยที่บ่อพักน้ำสุดท้ายก่อนระบายออกนอกโครงการ

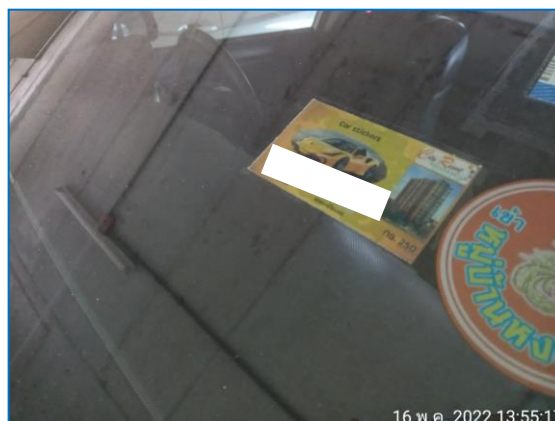
รูปที่ 2.11 สติ๊กเกอร์ติดรถยนต์

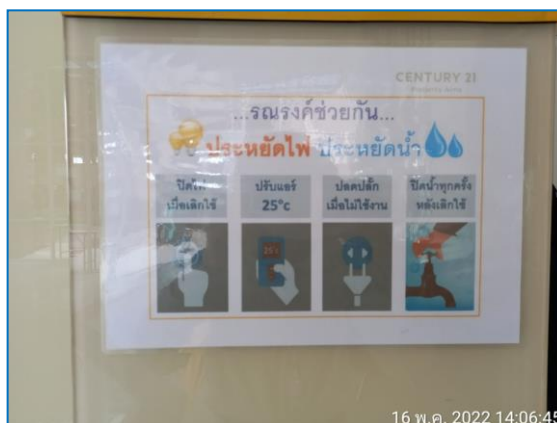
รูปที่ 2.12 ป้ายประชาสัมพันธ์ประหยัดน้ำ

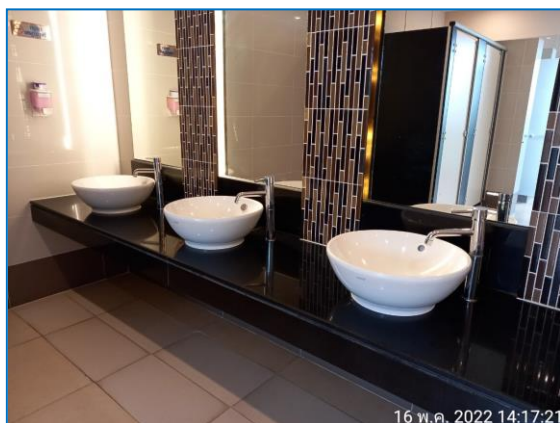
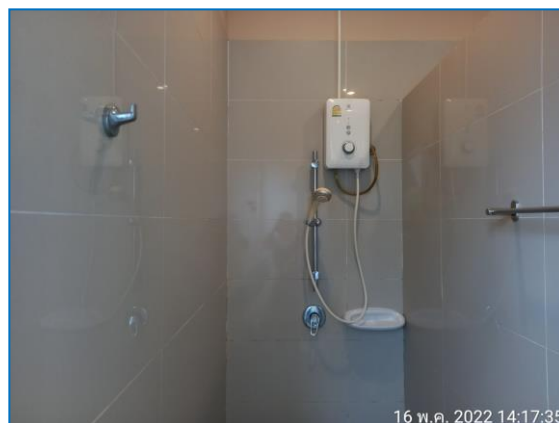
รูปที่ 2.13 สุขภัณฑ์ประหยัดน้ำ

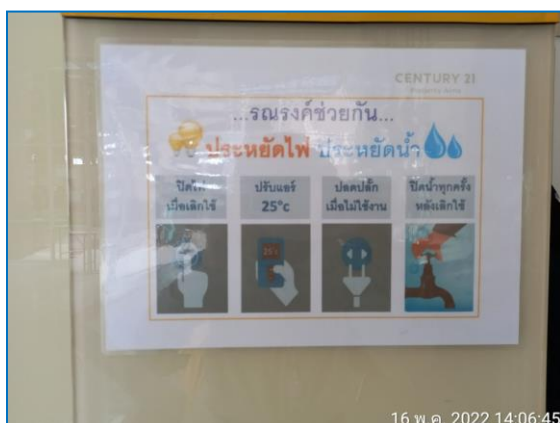
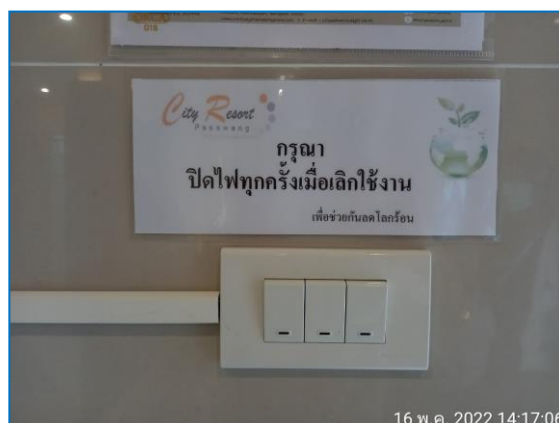
รูปที่ 2.14 ป้ายประชาสัมพันธ์ประหยัดไฟ

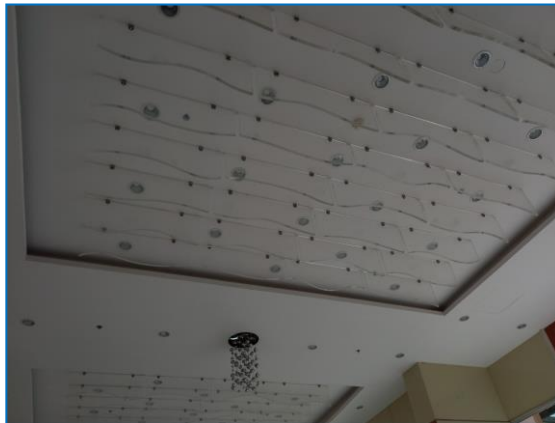
รูปที่ 2.15 หลอดไฟชนิดประหยัดพลังงาน

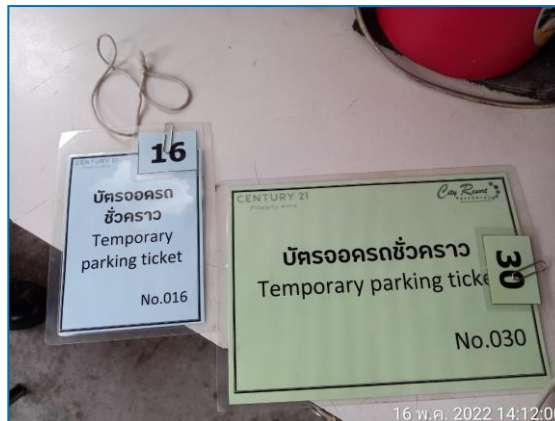
รูปที่ 2.16 บัตรอนุญาตชั่วคราวสำหรับผู้มาเยือน

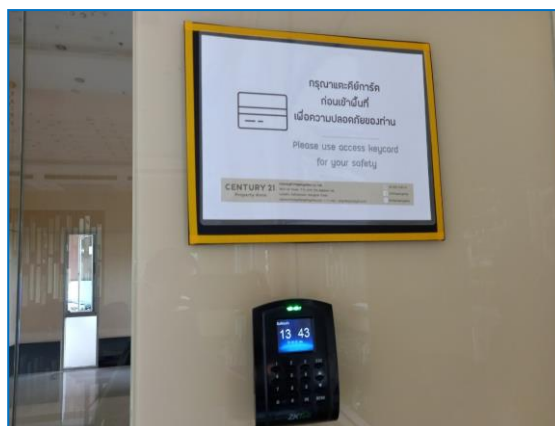
รูปที่ 2.17 ระบบความปลอดภัยแบบ Key Card

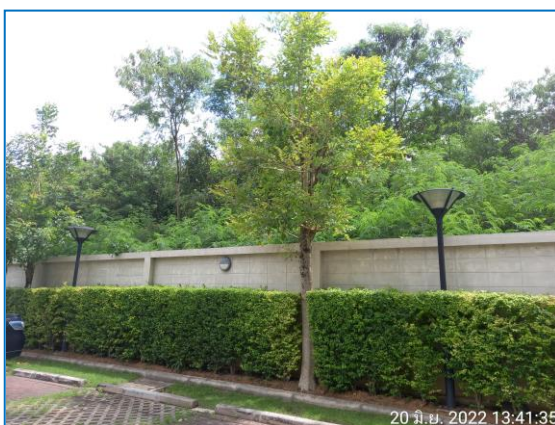
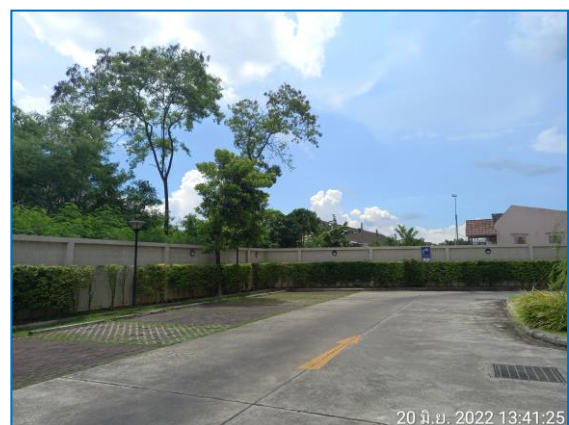
รูปที่ 2.19 ร้วล้อมรอบโครงการ

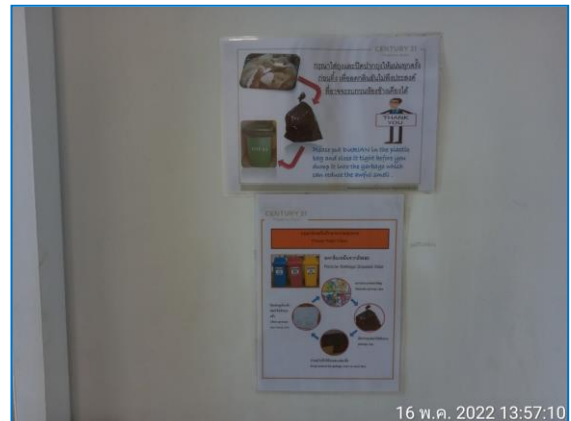
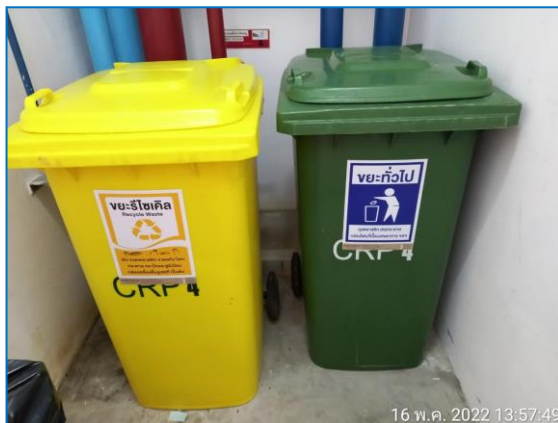
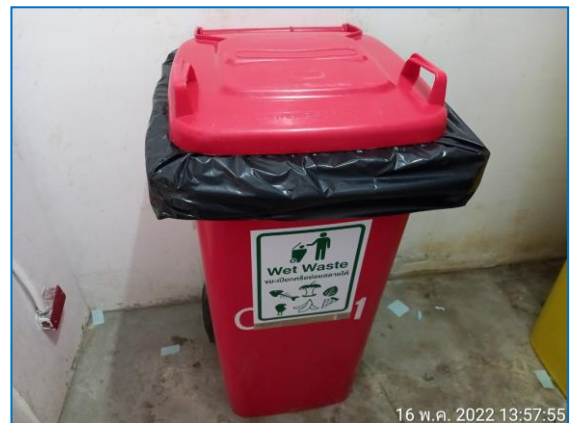
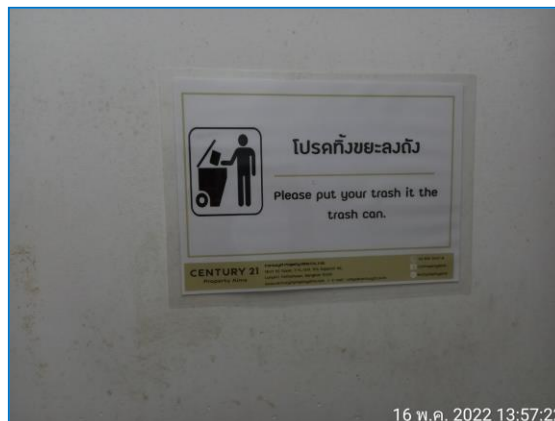
รูปที่ 2.20 ห้องพักระยะรวมของทุกชั้น ถึงขยะแยกประเภท ป้ายรณรงค์คัดแยกประเภทขยะ และถังขยะลงถังขยะที่เตรียมไว้

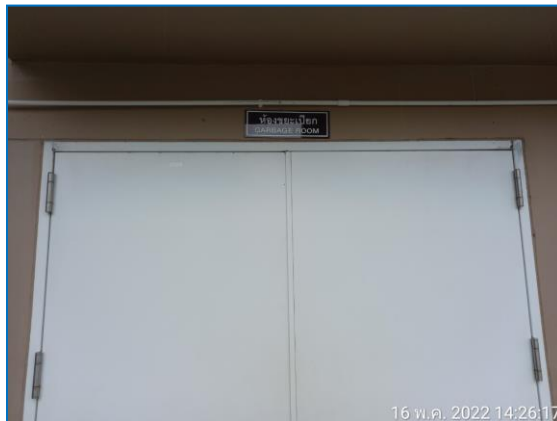
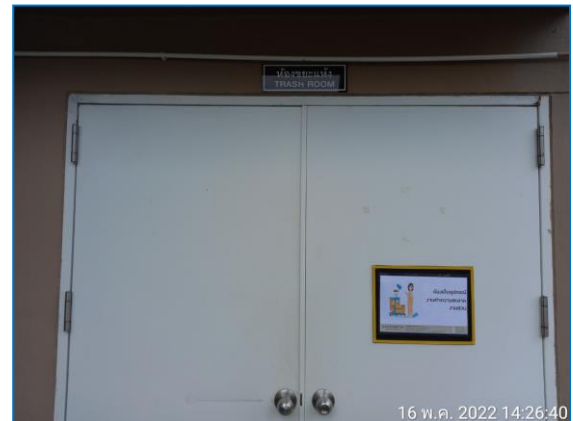
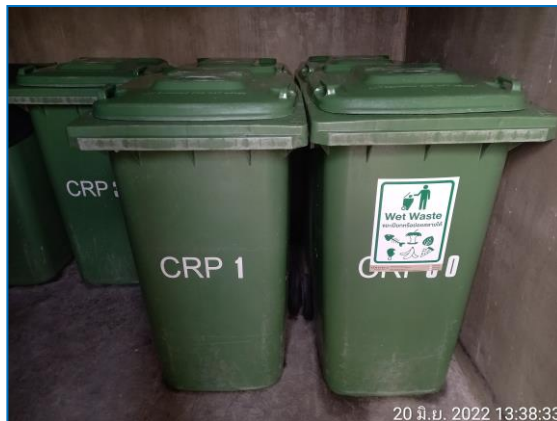
รูปที่ 2.21 ห้องพักขยะรวมของโครงการ

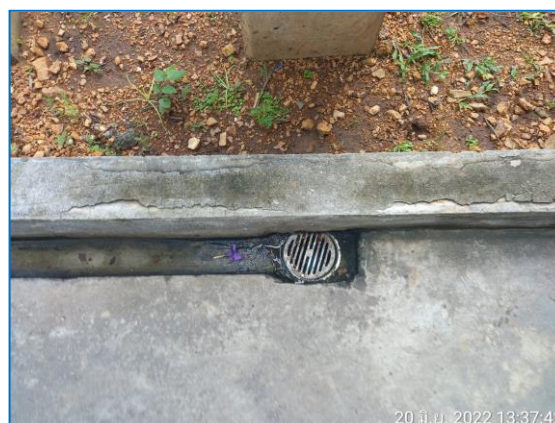
รูปที่ 2.22 รางระบายน้ำในส่วนห้องพักขยะ

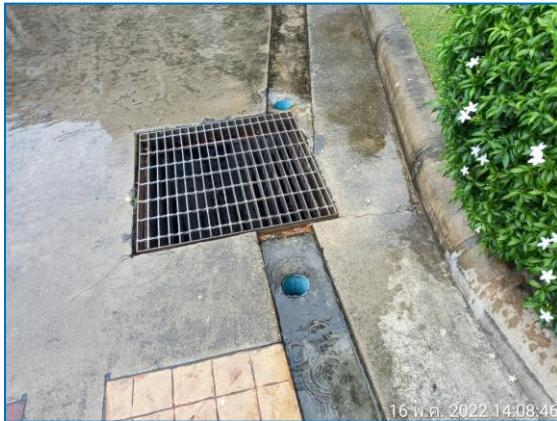
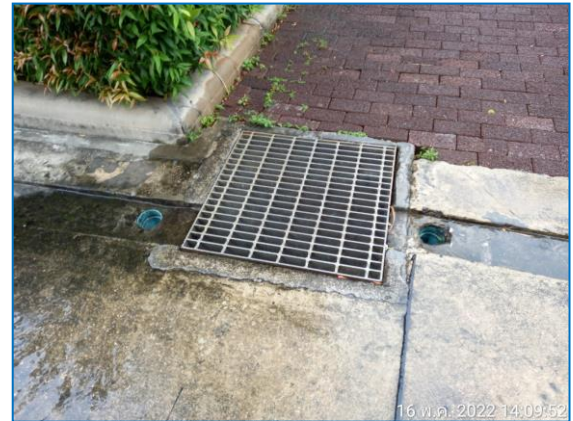
รูปที่ 2.23 ท่อระบายน้ำและบ่อพักน้ำสามารถทวนน้ำได้

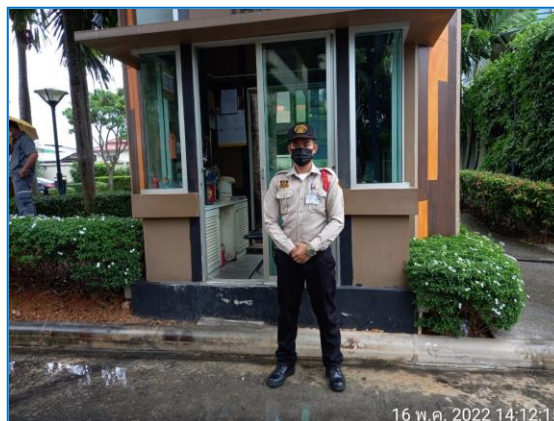
รูปที่ 2.25 เจ้าหน้าที่รักษาความปลอดภัย

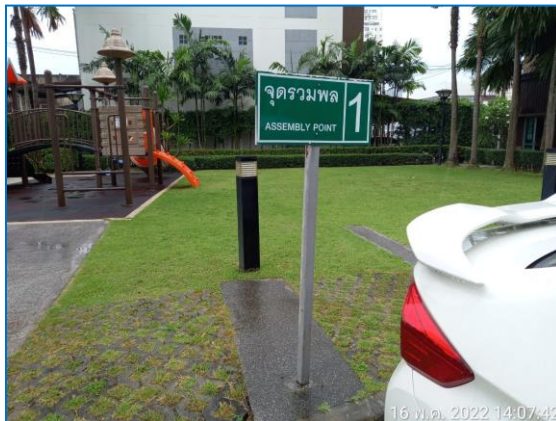
รูปที่ 2.26 จุดรวมพล จำนวน 2 จุด

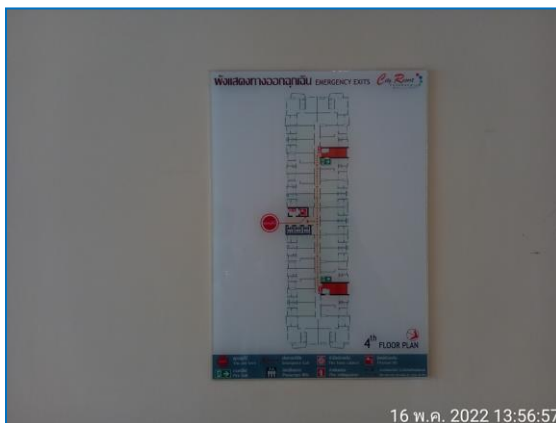
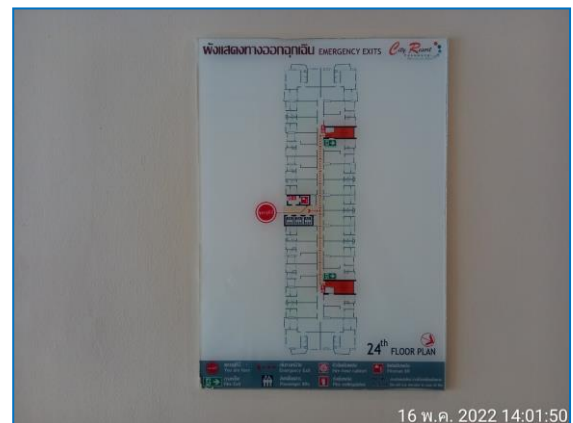
รูปที่ 2.27 แผนผังแสดงเส้นทางอพยพหนีไฟ

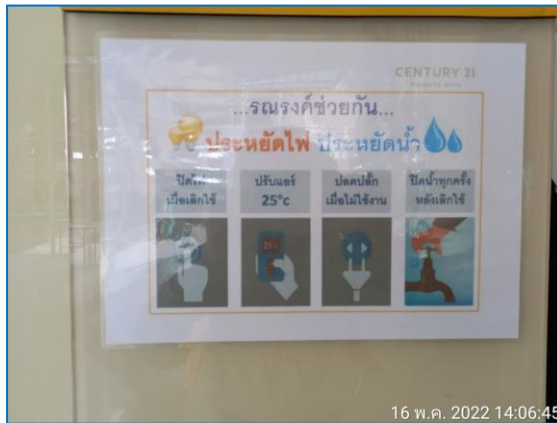
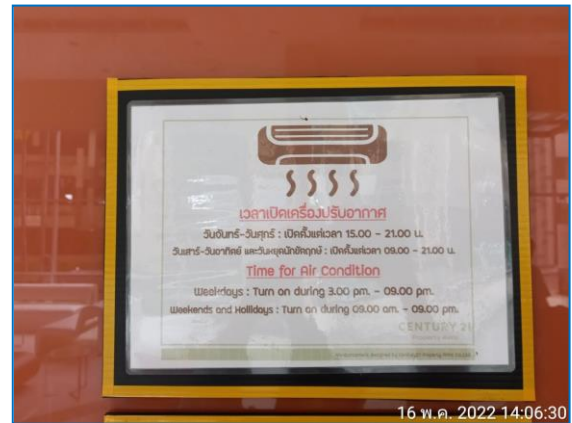
รูปที่ 2.29 เอกสารเผยแพร่รณรงค์อนุรักษ์พลังงาน

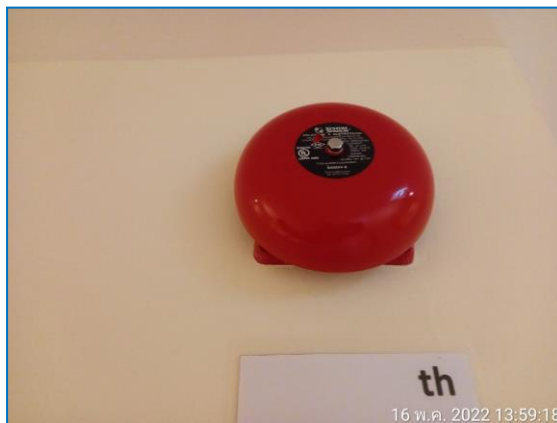
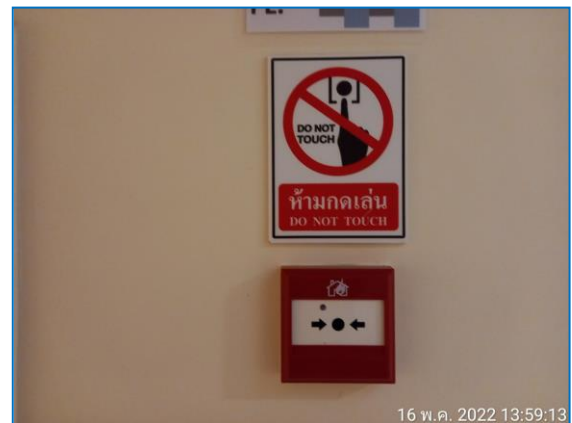
รูปที่ 2.30 สัญญาณแจ้งเหตุเพลิงไหม้

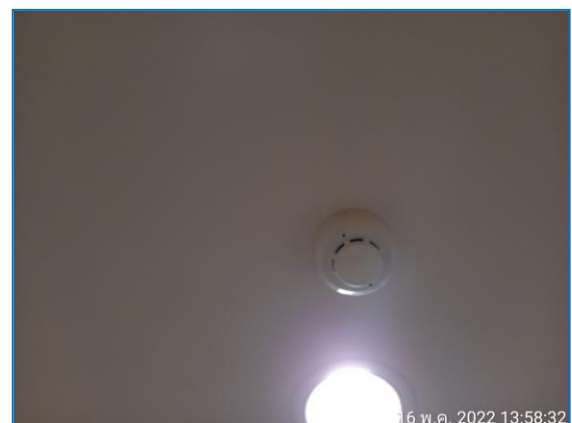
รูปที่ 2.31 สปริงเกอร์ดับเพลิงและเครื่องตรวจจับควัน

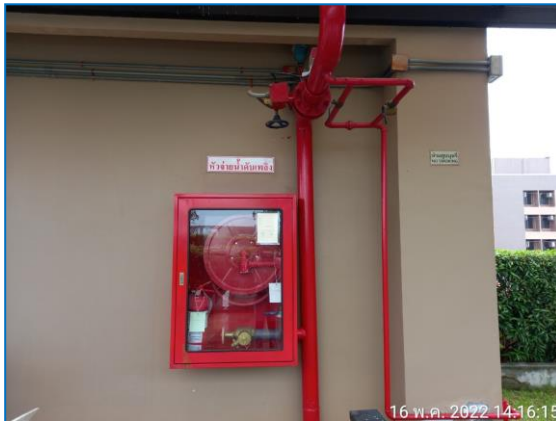
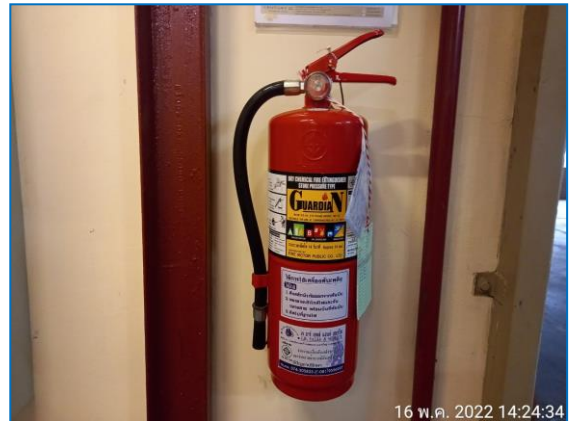
รูปที่ 2.32 ตู้เก็บสายฉีดน้ำดับเพลิงและถังดับเพลิง

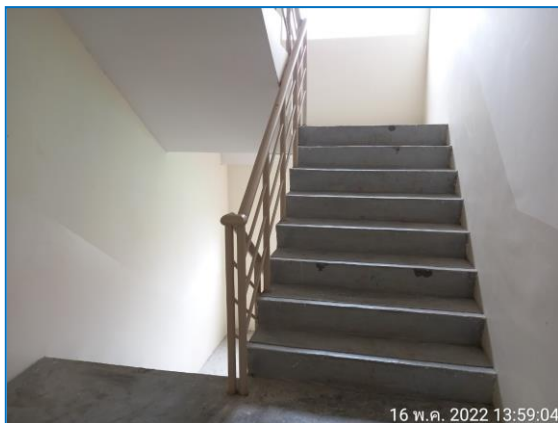
รูปที่ 2.33 เส้นทางหนีไฟและบันไดหนีไฟ

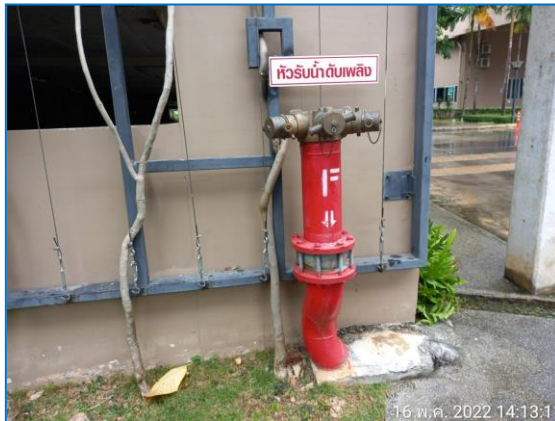
รูปที่ 2.34 หัวรับน้ำดับเพลิง และหัวจ่ายน้ำดับเพลิง

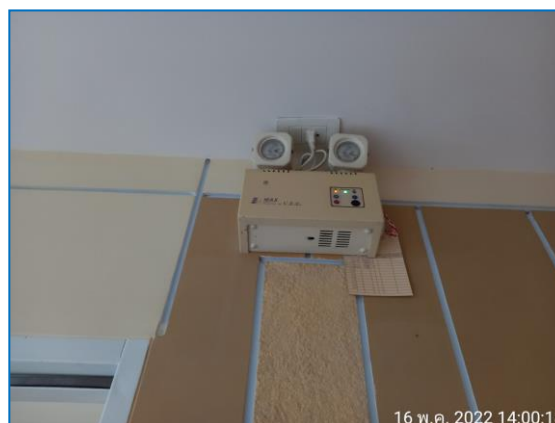
รูปที่ 2.35 ไฟสำรองฉุกเฉิน

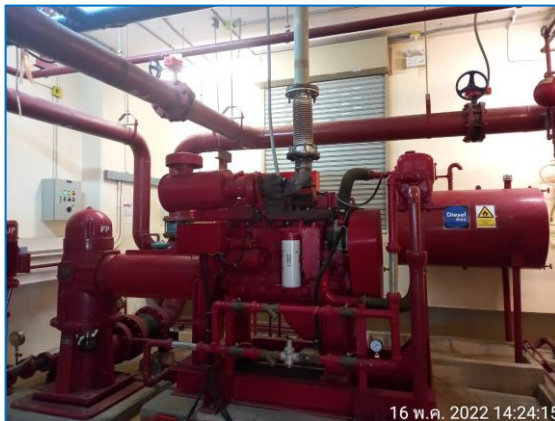
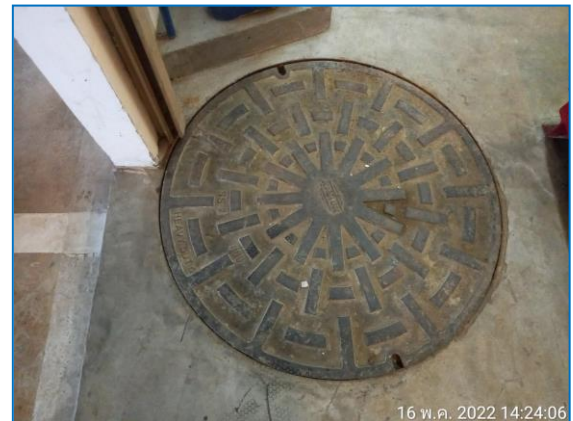
รูปที่ 2.36 ระบบ Fire Pump และถังเก็บน้ำสำรองดับเพลิง

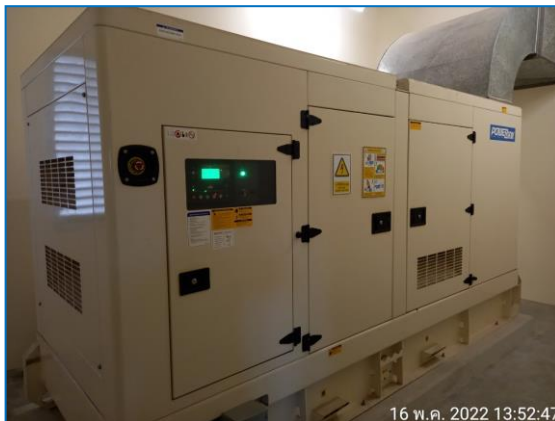
รูปที่ 2.37 ห้องกำเนิดไฟฟ้า

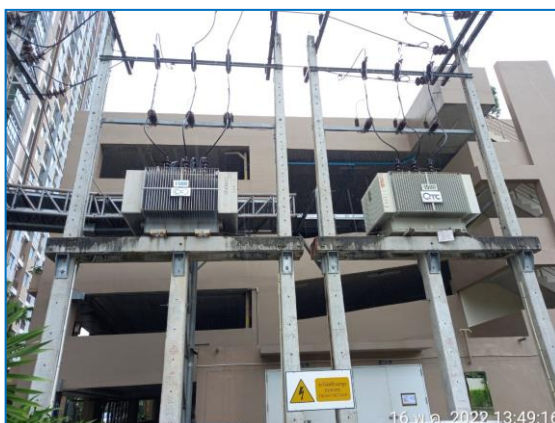
รูปที่ 2.38 หม้อแปลงไฟฟ้า

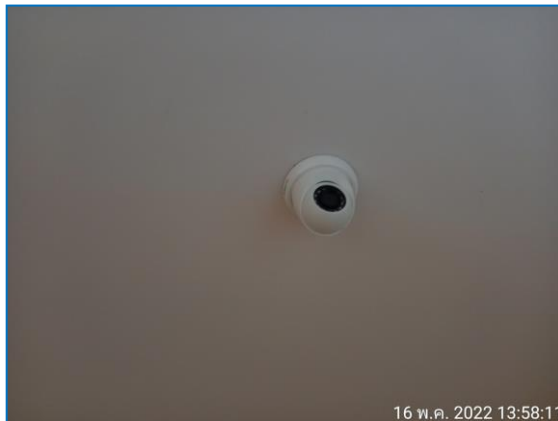
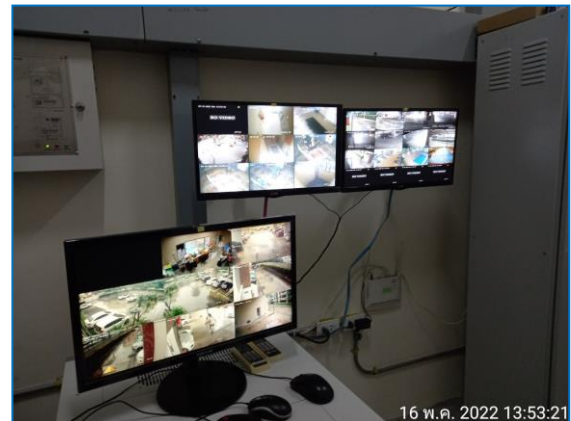
รูปที่ 2.39 ระบบโทรทัศน์วงจรปิด (CCTV) และห้องควบคุม (Control)

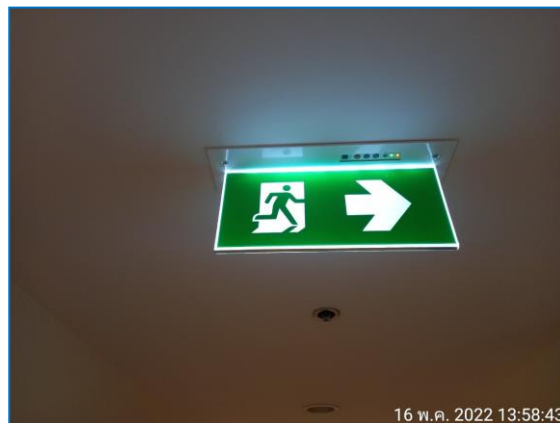
รูปที่ 2.40 ป้ายแสดงเส้นทางหนีไฟ

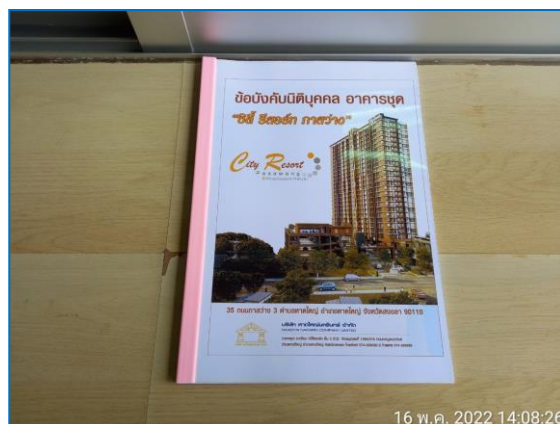
รูปที่ 2.41 คู่มือผู้อาศัย

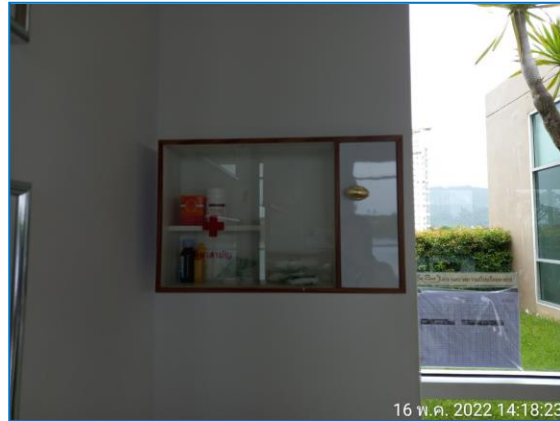
รูปที่ 2.42 ตู้อุปกรณ์ปฐมพยาบาล

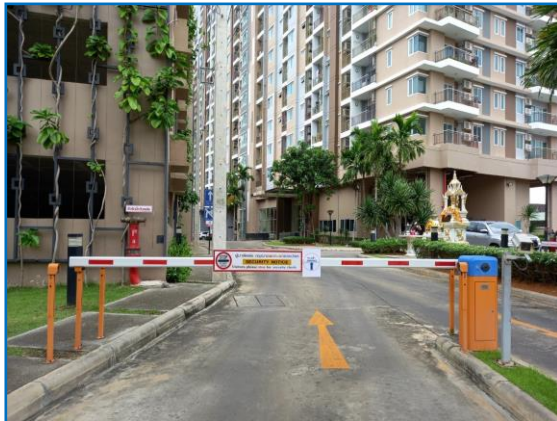
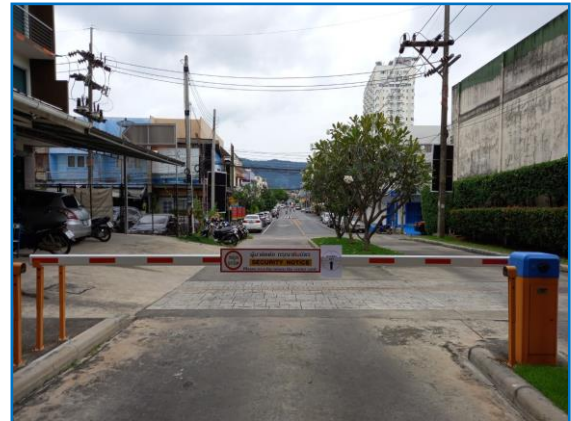
รูปที่ 2.43 ป้ายแสดงเส้นทางเข้า-ออก โครงการ

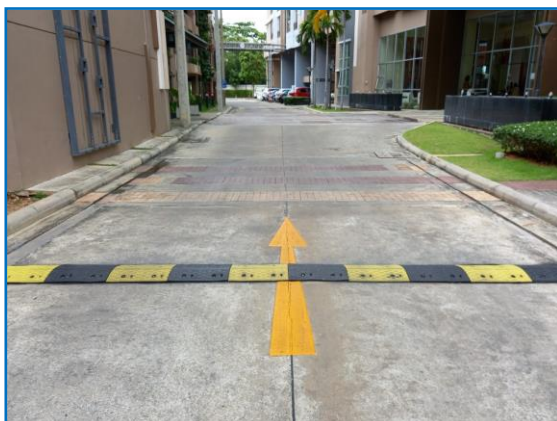
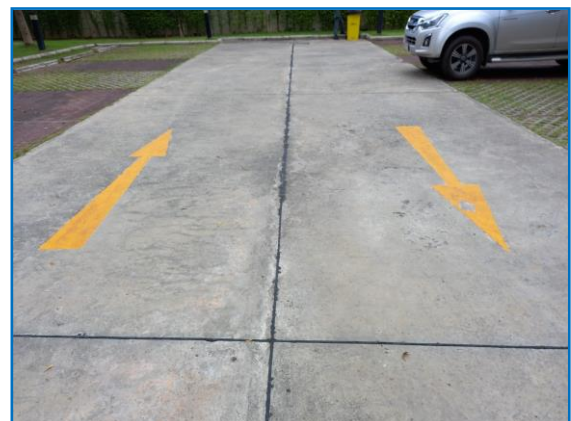
รูปที่ 2.44 ลูกศรแสดงทิศทางเดินรถ

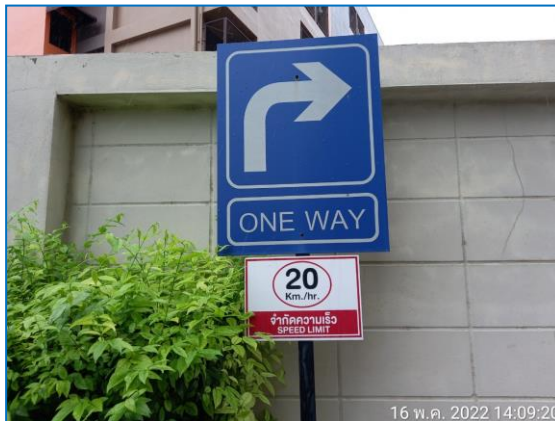
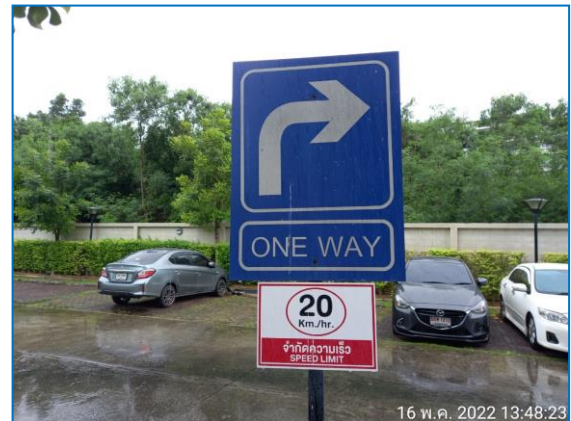
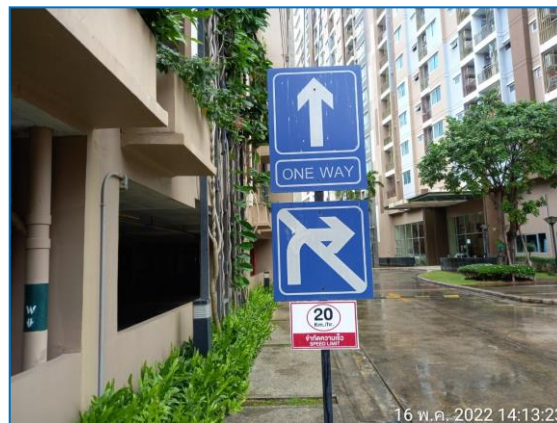
รูปที่ 2.45 ป้ายจราจรภายในโครงการ

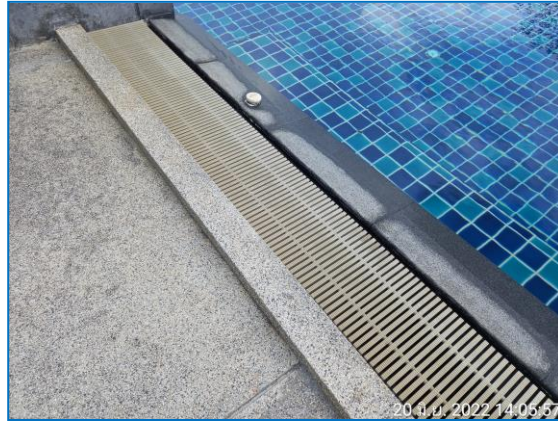
รูปที่ 2.47 รางระบายน้ำล้น และฝาปิดของสระว่ายน้ำ

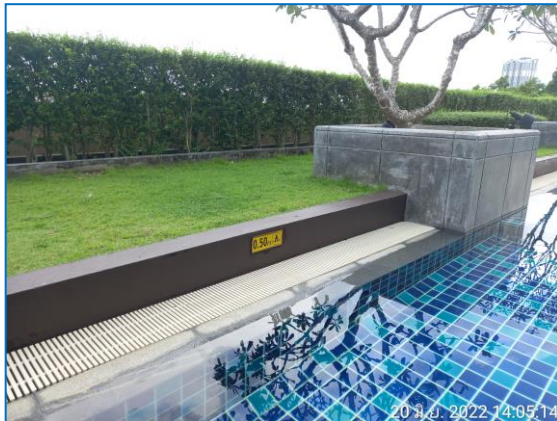
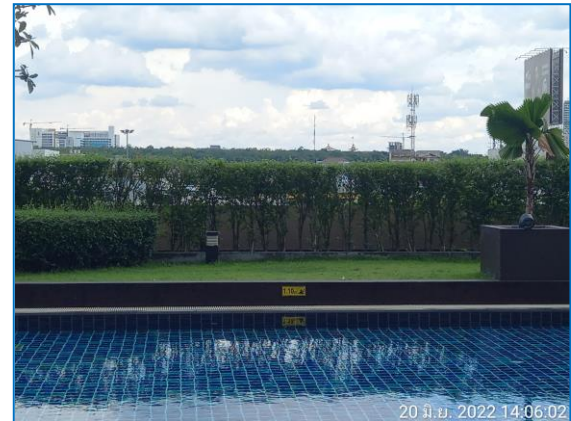
รูปที่ 2.48 ป้ายแสดงระดับความลึกสระว่ายน้ำ (สระว่ายน้ำเด็ก และสระว่ายน้ำผู้ใหญ่)

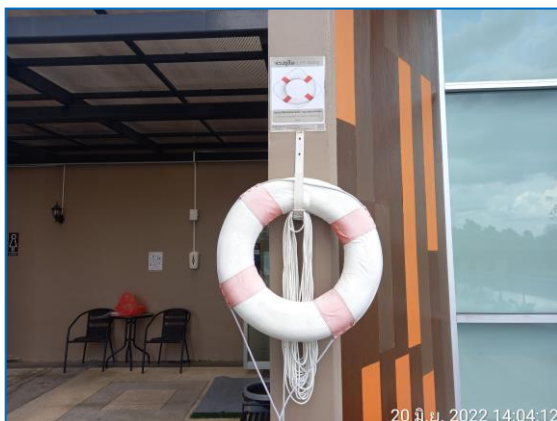
รูปที่ 2.49 อุปกรณ์ช่วยชีวิตบริเวณสระว่ายน้ำ

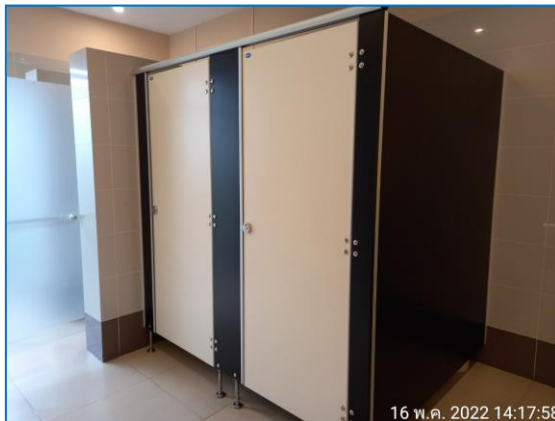
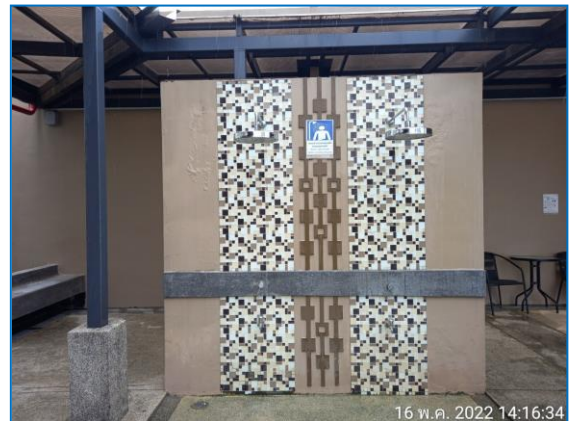
รูปที่ 2.50 ห้องอาบน้ำและบริเวณล้างตัวก่อนลงสระว่ายน้ำ

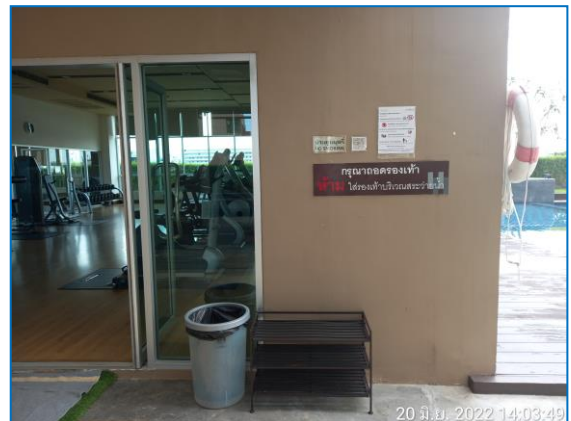
รูปที่ 2.51 ห้องเปลี่ยนเสื้อผ้า ตู้เก็บสิ่งของ และที่วางรองเท้า

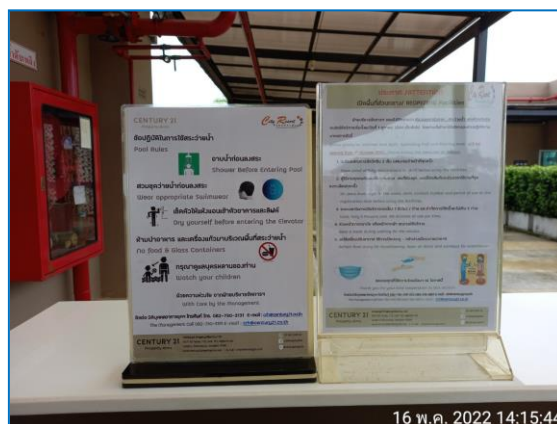
รูปที่ 2.52 กฎระเบียบสระว่ายน้ำ

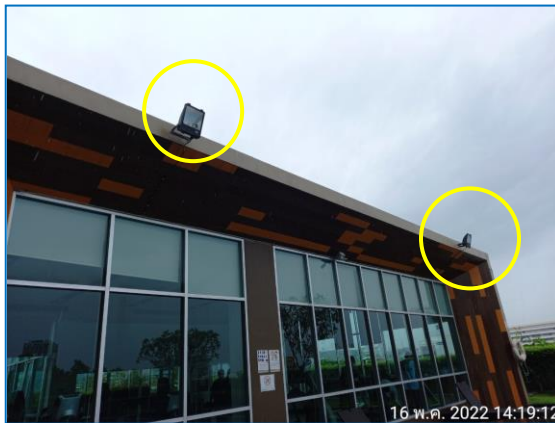
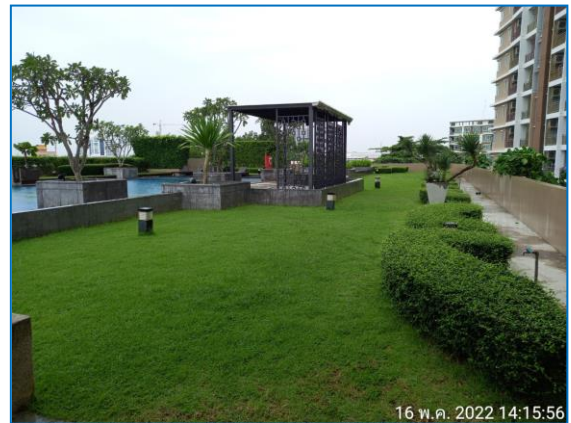
รูปที่ 2.53 แสงสว่างบริเวณสระว่ายน้ำ

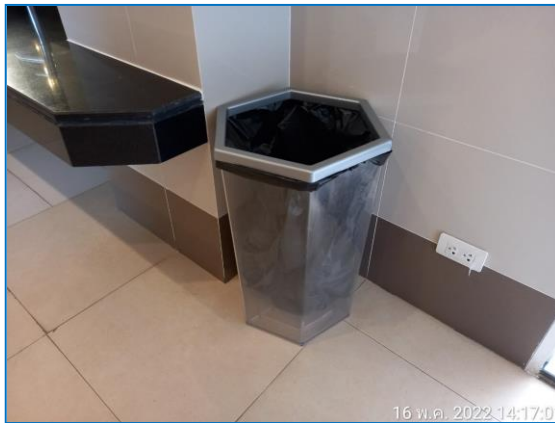
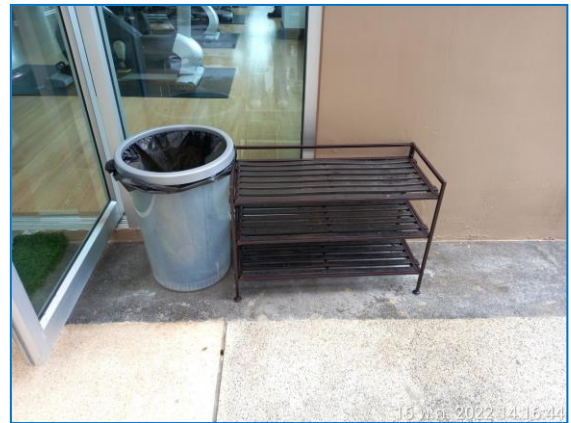
รูปที่ 2.54 ถังขยะบริเวณส่วนกลาง

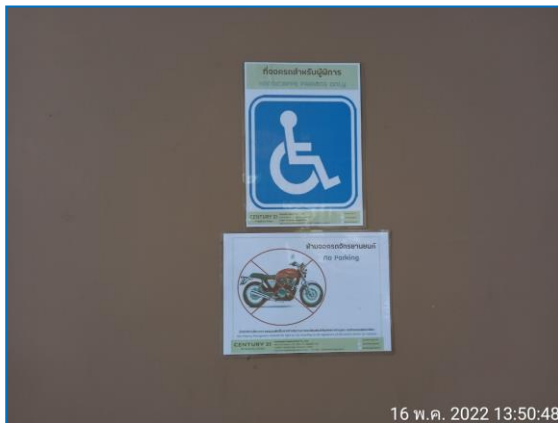
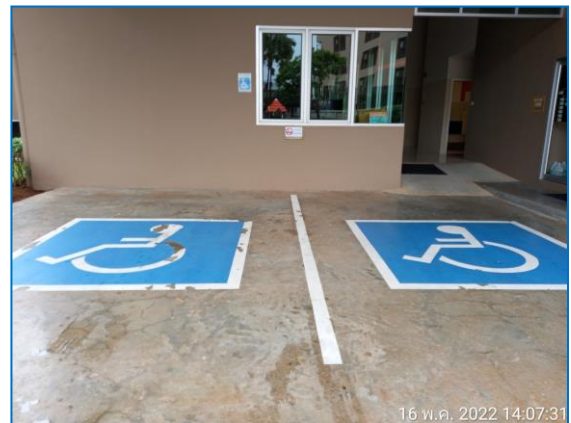
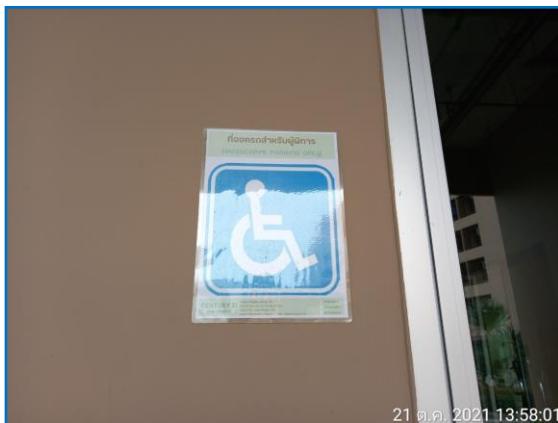
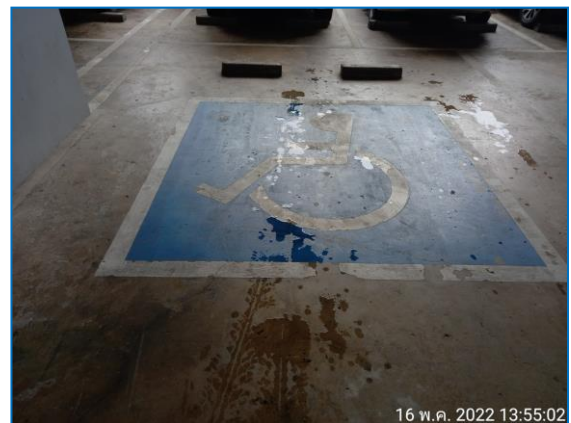
รูปที่ 2.55 ที่จอดรถคนพิการ

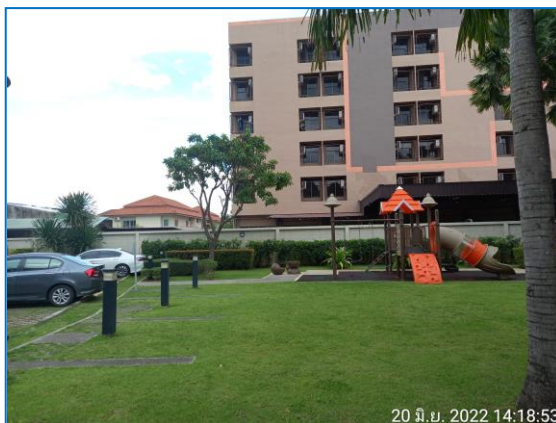
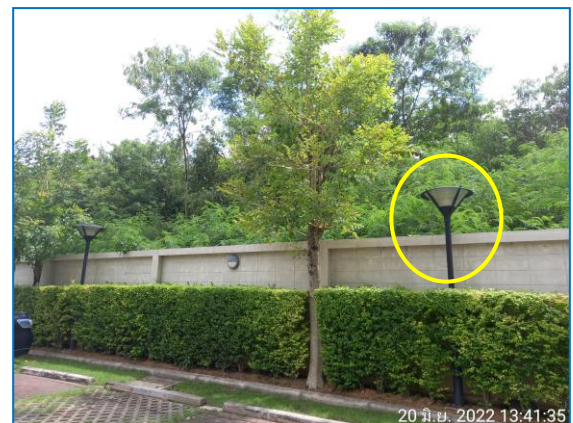
รูปที่ 2.56 ระบบไฟฟ้าส่องสว่างโดยรอบพื้นที่โครงการ

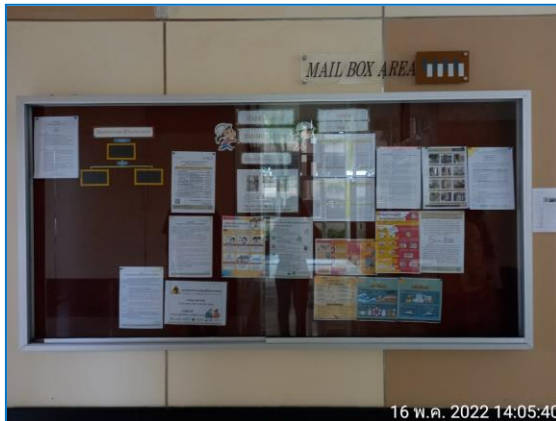
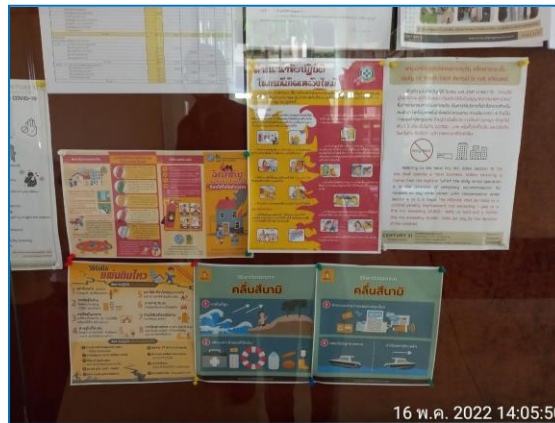
รูปที่ 2.57 บอร์ดประชาสัมพันธ์ให้ความรู้การปฏิบัติตัวเมื่อเกิดเหตุฉุกเฉิน
