## บทที่ 2

### ผลการปฏิบัติตามมาตรการป้องกันและแก้ไขผลกระทบสิ่งแวดล้อม

ตารางที่ 2.2-1 มาตรการป้องกันและแก้ไขผลกระทบสิ่งแวดล้อมโครงการ แอชตัน สิลม (ระยะดำเนินการ)

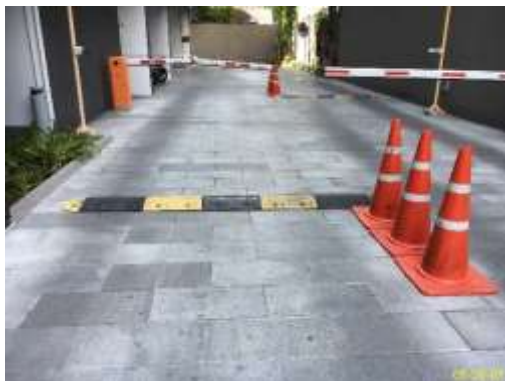
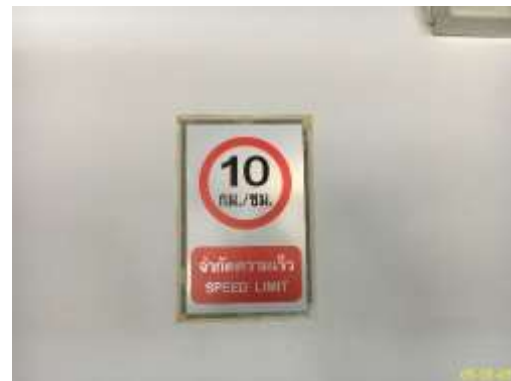
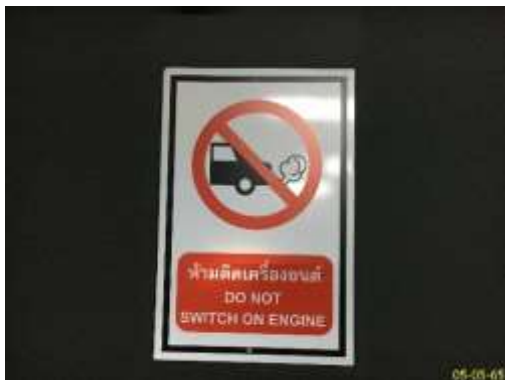
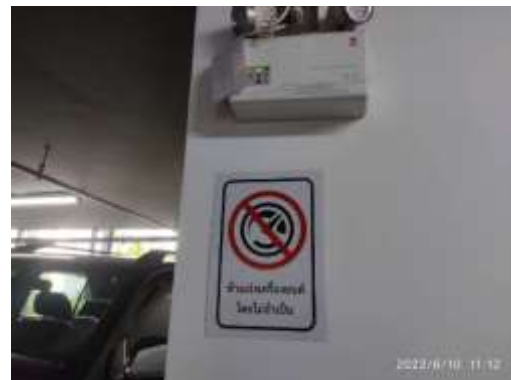
ภาพที่ 2.2-2 ป้ายและสัญลักษณ์จราจร

ลูกระนาด

ป้ายจำกัดความเร็ว

ป้ายดับเครื่องยนต์ขณะจอดรถ

ป้ายห้ามเร่งเครื่องยนต์

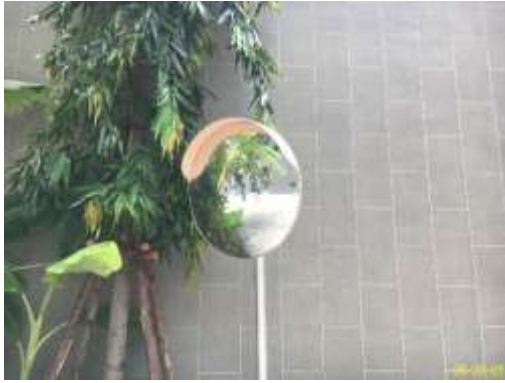
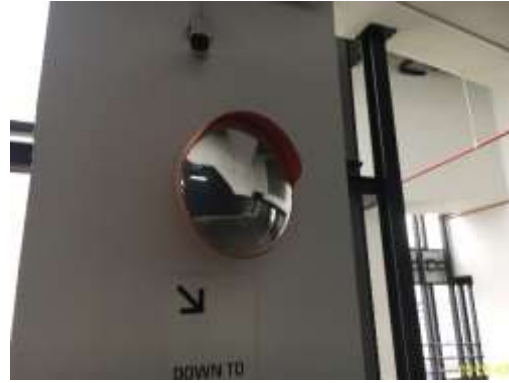
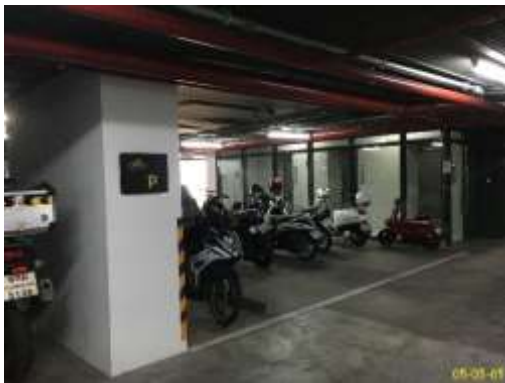
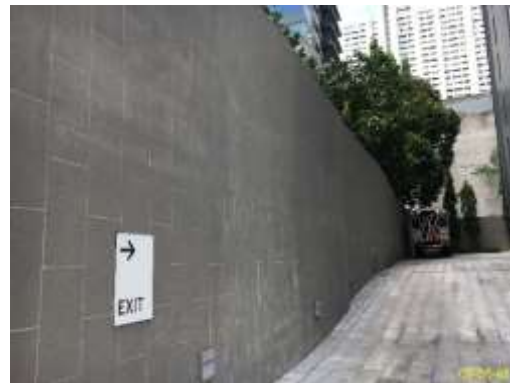
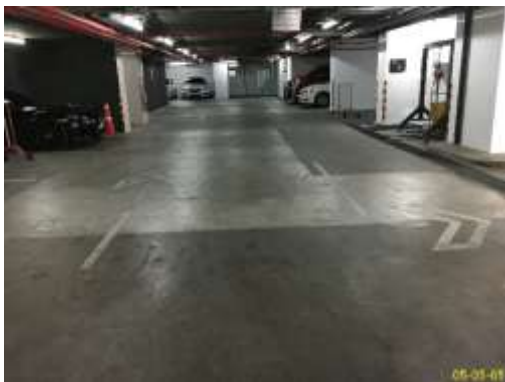
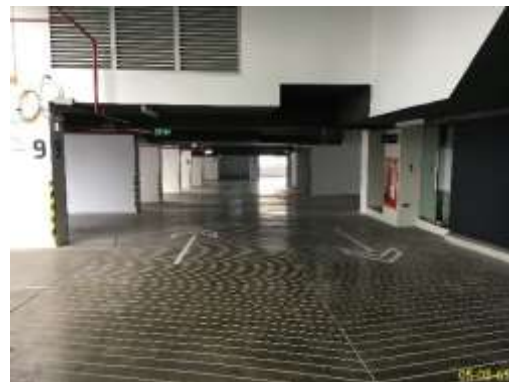
ภาพที่ 2.2-2 (ต่อ) ป้าย และสัญลักษณ์จราจร

กระจกนูนโค้ง

ป้ายจราจร

สัญลักษณ์บนพื้นทาง

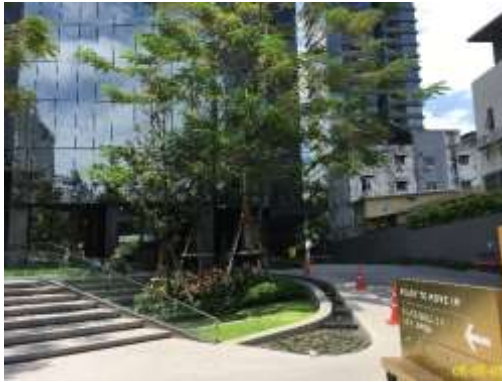
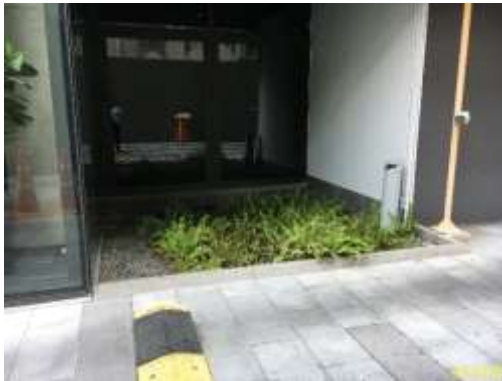
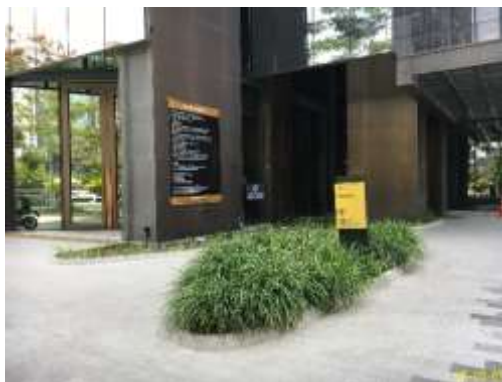
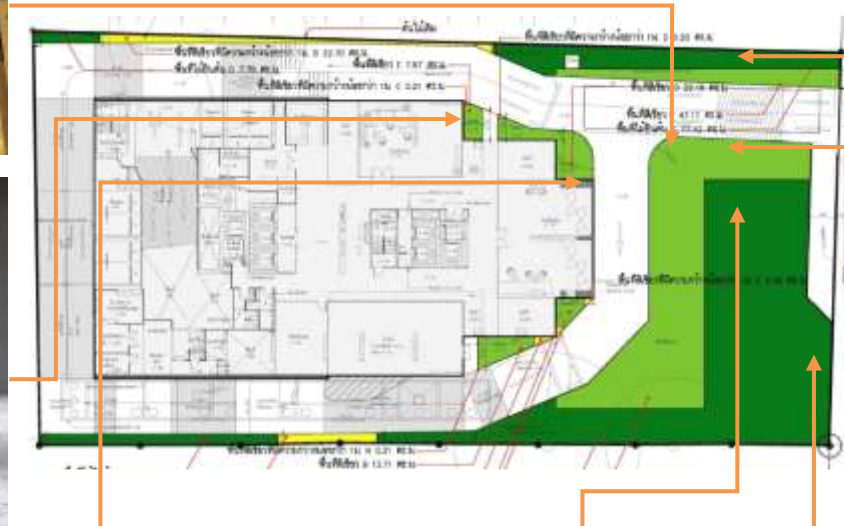
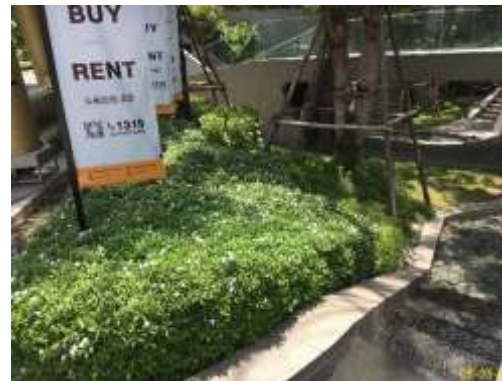
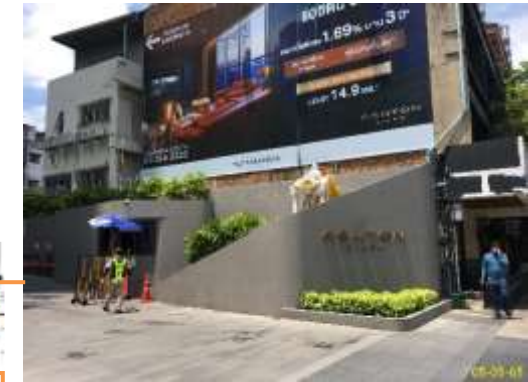
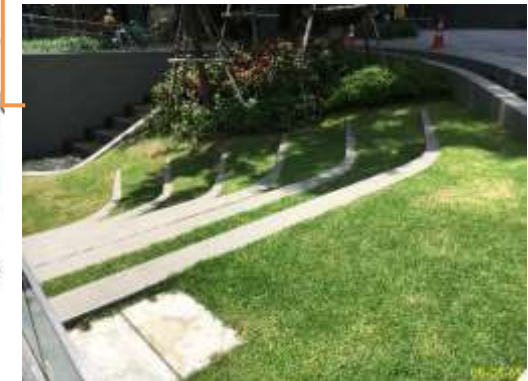
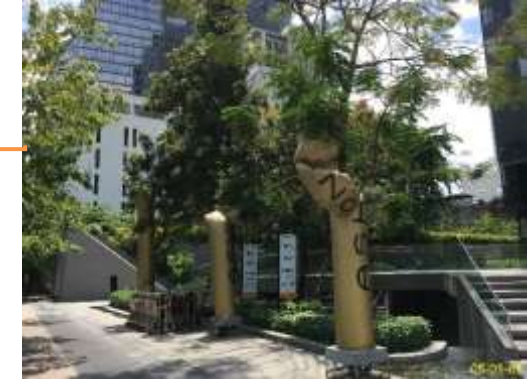
พื้นที่สีเขียวชั้น 1  
ภาพที่ 2.2-3 พื้นที่สีเขียวโครงการ

4.11 บ้านพระยาอนุมาน (เลขที่ 73)	- จัดให้มีการจัดสวนแนวตั้งบริเวณชั้นจอดรถที่ 1M-9 ทางทิศเหนือของอาคาร และได้ออกแบบให้มีพื้นที่สีเขียวภายในโครงการให้มากที่สุด	✓ - ทางโครงการมีการปลูกไม้เลื้อยที่ชั้นจอดรถ ชั้น 1M ถึงชั้น 9	-	ภาพที่ 2.2-3 พื้นที่สีเขียวโครงการ

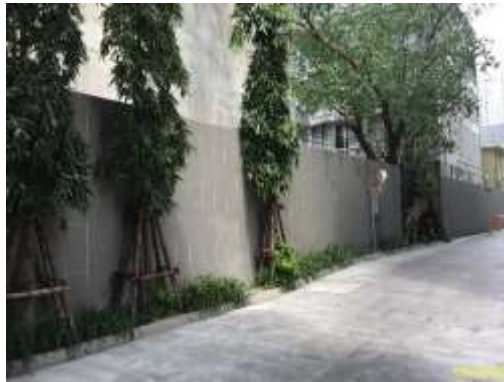
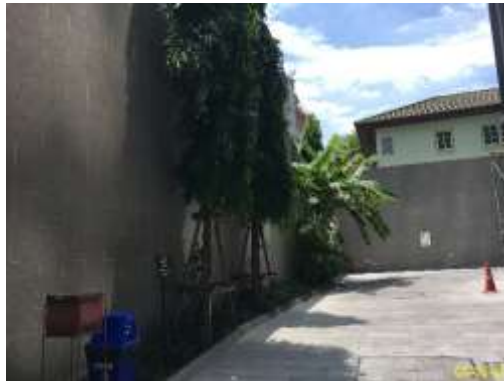
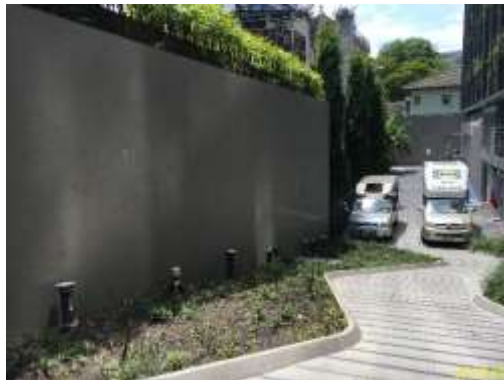
ภาพที่ 2.2-3 (ต่อ) พื้นที่สีเขียวโครงการ

พื้นที่สีเขียวชั้น 1
