ผลการปฏิบัติตามมาตรการป้องกันและ
แก้ไขผลกระทบสิ่งแวดล้อม

โครงการ KENSINGTON Kaset Campus ของนิติบุคคลอาคารชุด เคนซิงตัน เกษตร แคมปัส ตั้งอยู่ที่เลขที่ 2899 ถนนพหลโยธิน-วิภาวดี แขวงลาดยาว เขตจตุจักร กรุงเทพมหานคร ซึ่งเป็นอาคารคอนกรีตเสริมเหล็กขนาดความสูง 15 ชั้น จำนวน 2 อาคาร (อาคาร A และอาคาร B) และอาคารสโมสร ขนาดความสูง 3 ชั้น จำนวน 1 อาคาร ประกอบด้วยห้องชุดพักอาศัยจำนวน 448 ห้อง และห้องชุดเพื่อการพาณิชย์ (ร้านค้า) จำนวน 3 ห้อง รวมจำนวนห้องชุดทั้งสิ้น 451 ห้อง มีที่จอดรถยนต์ 160 คัน บนเนื้อที่ประมาณ 4-0-85 ไร่ หรือ 6,740 ตารางเมตร โครงการได้รับหนังสือเห็นชอบรายงาน EIA จากสำนักงานนโยบายและแผนทรัพยากรธรรมชาติตามหนังสือเลขที่ ทส 1009.5/1510 ลงวันที่ 7 กุมภาพันธ์ พ.ศ. 2560 (ภาคผนวก ก) ทั้งนี้ ตามหนังสือฉบับดังกล่าวได้กำหนดให้ทางโครงการต้องเสนอรายงานผลการปฏิบัติตามมาตรการป้องกันและแก้ไขผลกระทบสิ่งแวดล้อม และมาตรการตรวจสอบคุณภาพสิ่งแวดล้อมต่อหน่วยงานที่เกี่ยวข้องเพื่อพิจารณาทุก 6 เดือน

ตารางที่ 2.2-1 มาตรการป้องกันและแก้ไขผลกระทบสิ่งแวดล้อม โครงการ KENSINGTON Kaset Campus (ระยะดำเนินการ)

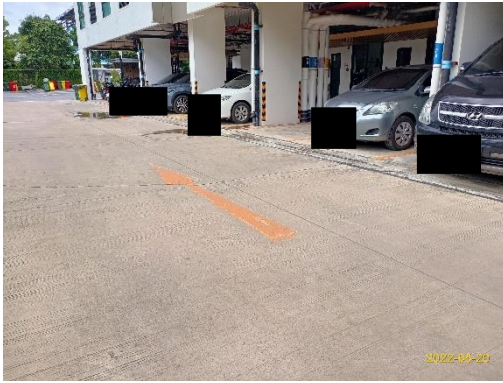
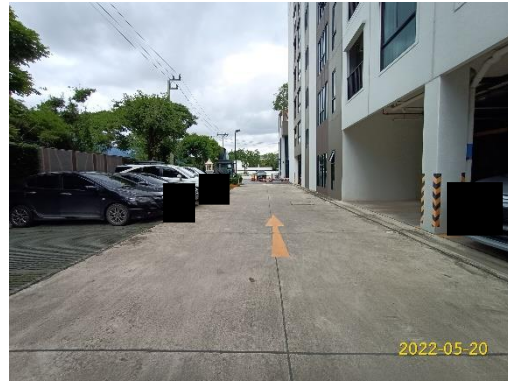
เครื่องหมายจราจรบนพื้นทางชนิดลูกรัง

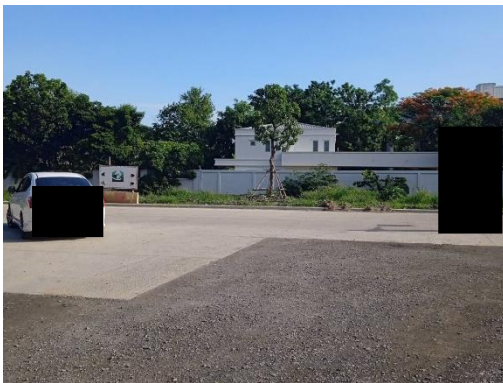
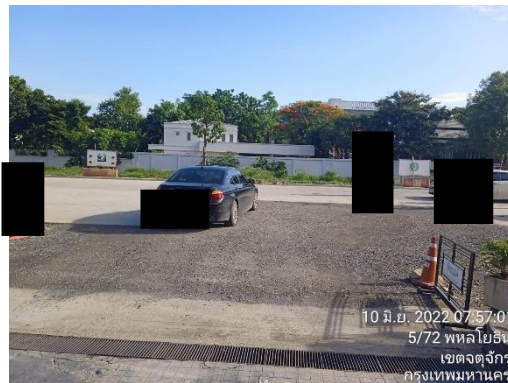
เจ้าหน้าที่ รปภ. ขณะอำนวยความสะดวกด้านการจราจร

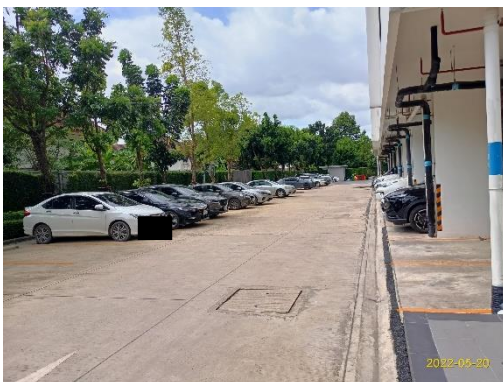
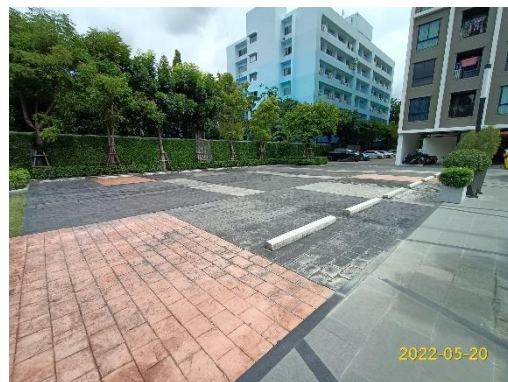
ถนนภายในโครงการ

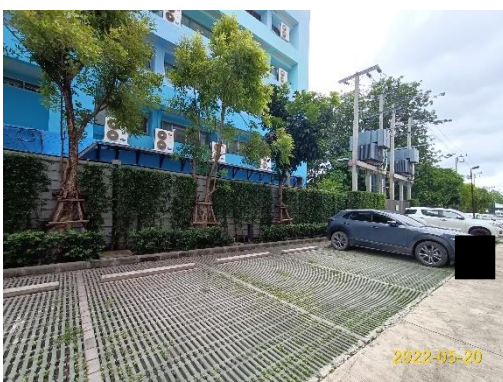
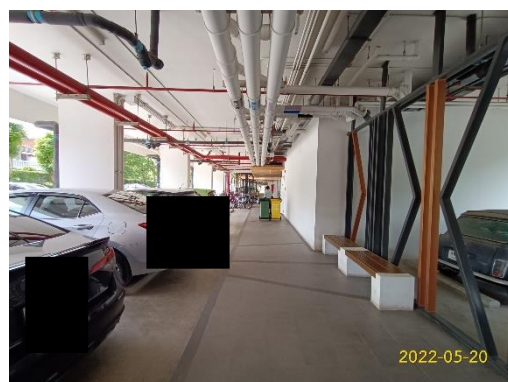
พื้นที่จอดรถ

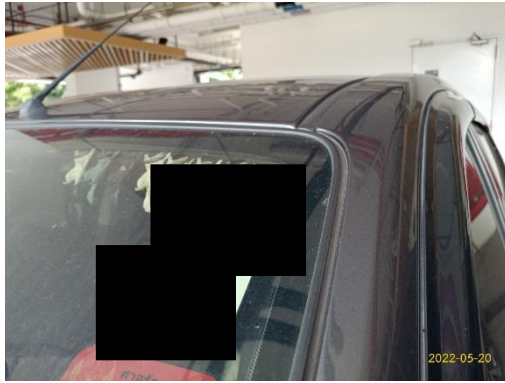
สติ๊กเกอร์ติดรถยนต์

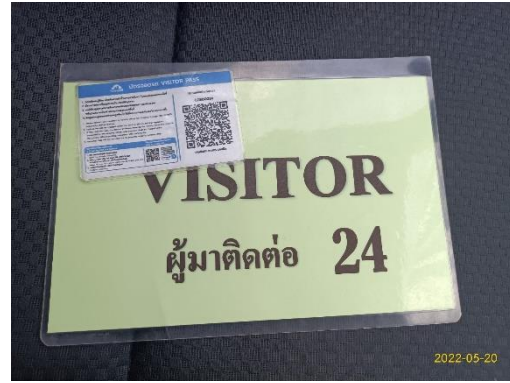
ระบบการแลกบัตรสำหรับบุคคลภายนอก

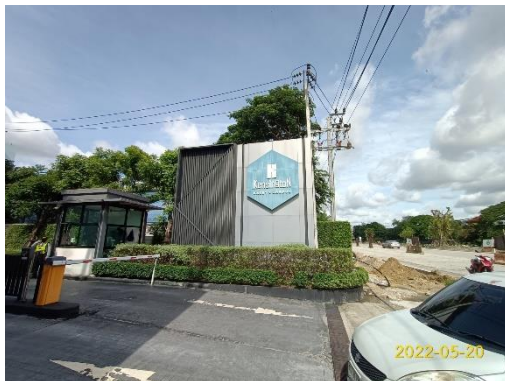
มุมมองถนนบริเวณทางเข้า-ออก

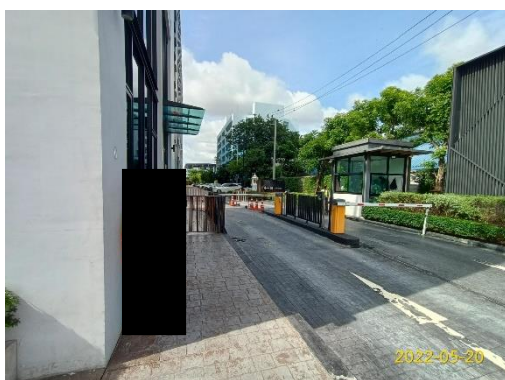
หน่วยบริการรับส่งสาธารณะ

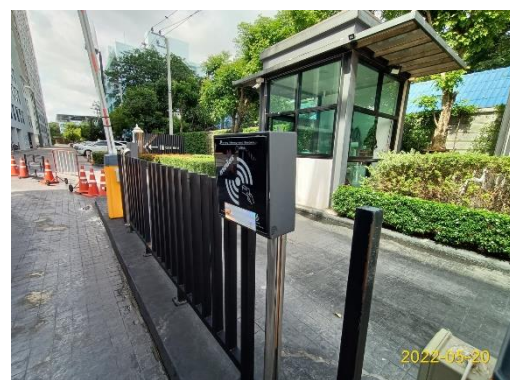
เครื่องตรวจจับ Key Card

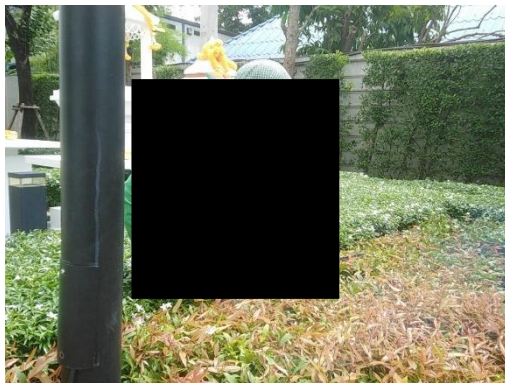
การดูแลพันธุ์ไม้ในพื้นที่สีเขียว

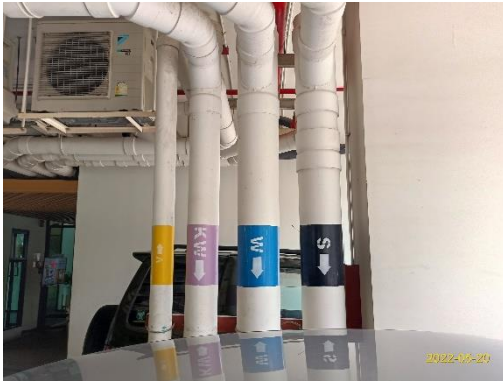
ระบบท่อรวบรวมน้ำเสีย

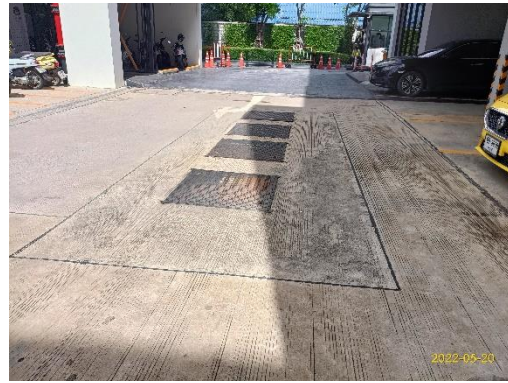
ระบบบำบัดน้ำเสียและสิ่งปฏิกูลอาคารสโมสร

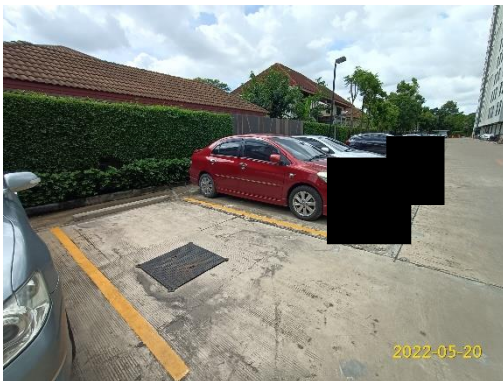
ระบบบำบัดน้ำเสียและสิ่งปฏิกูลอาคาร A

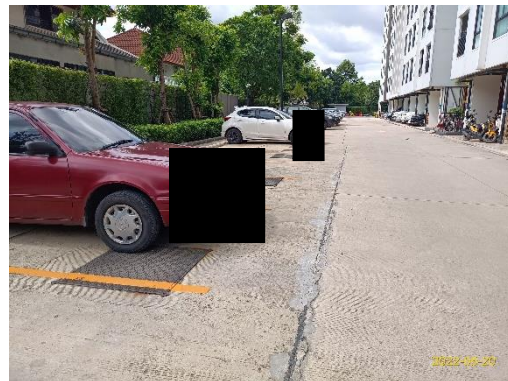
ระบบบำบัดน้ำเสียและสิ่งปฏิกูลอาคาร B

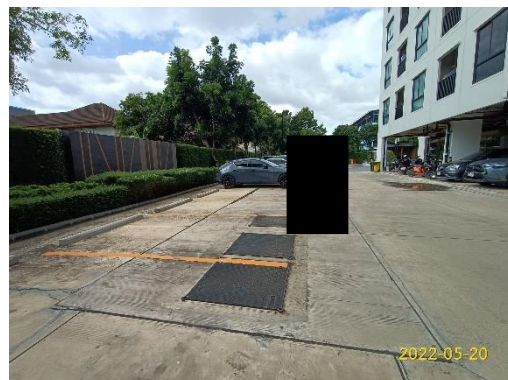
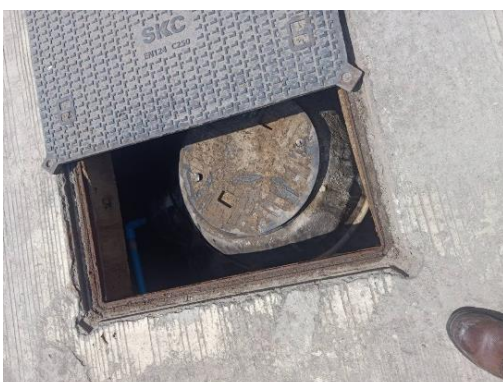
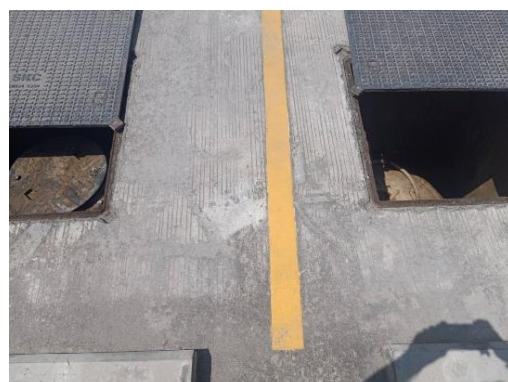
ที่ตั้งระบบกำจัดมีเทน และระบบกำจัดละอองน้ำเสีย

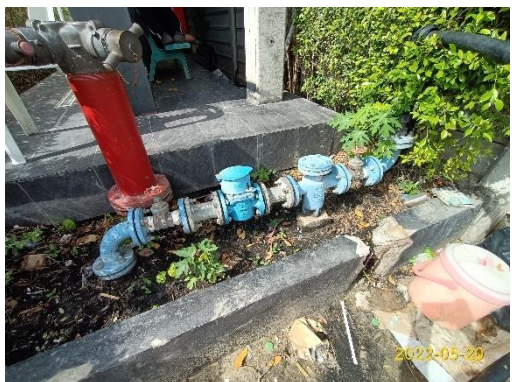
มิเตอร์น้ำประปา

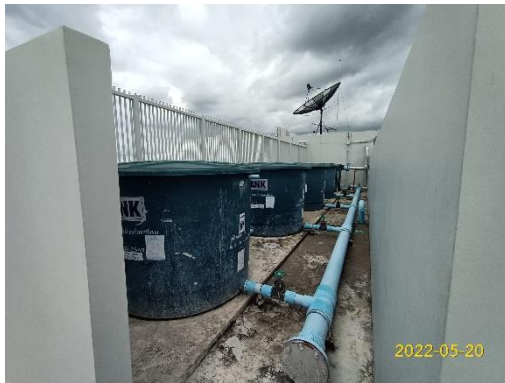
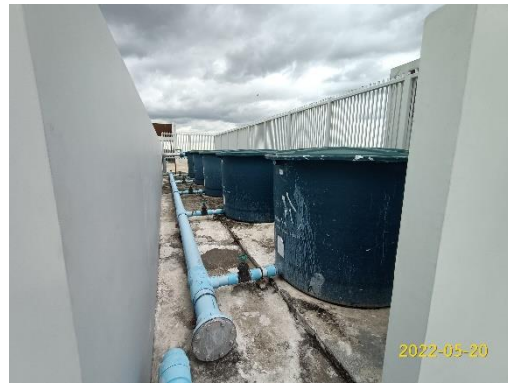
ถังเก็บน้ำสำรอง (ดาดฟ้า อาคาร A)

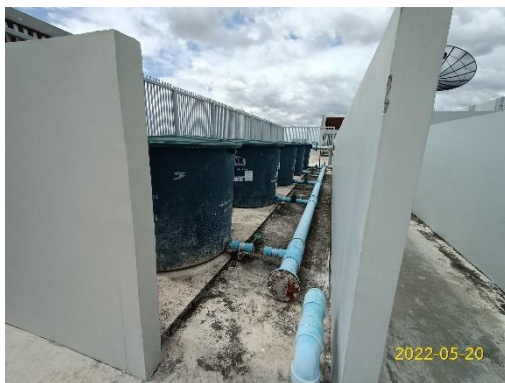
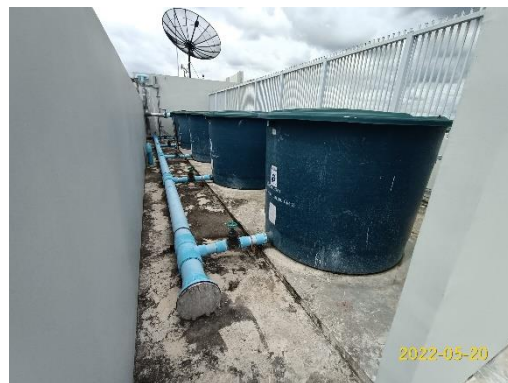
ถังเก็บน้ำสำรอง (ดาดฟ้า อาคาร B)

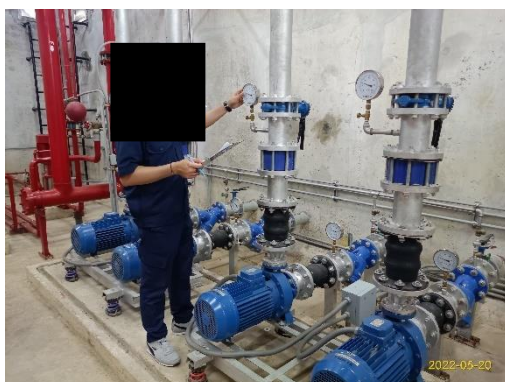
การตรวจสอบระบบประปาและเส้นท่อ

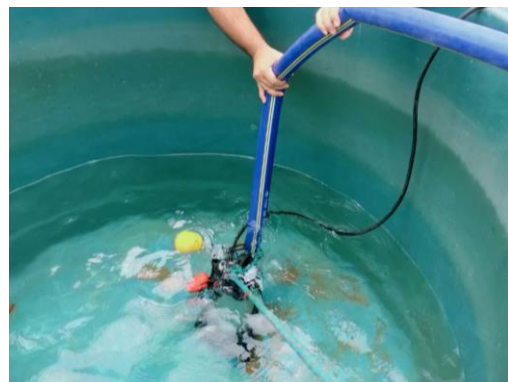
การล้างถังเก็บน้ำ

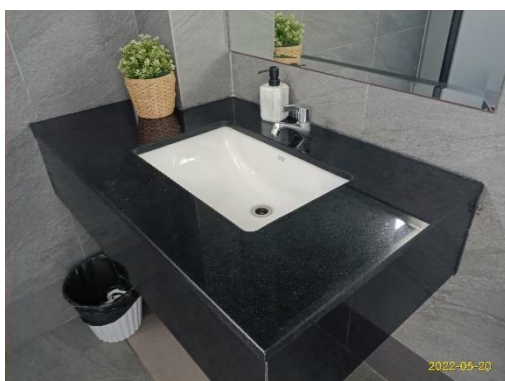
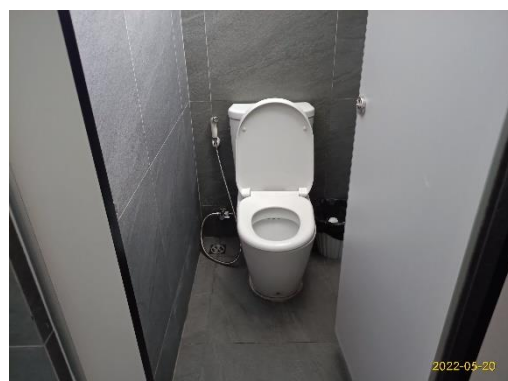
เครื่องสุขภัณฑ์ประหยัดน้ำ

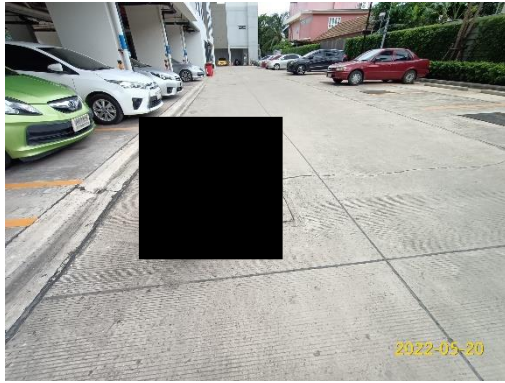
การตรวจสอบระบบระบายน้ำ

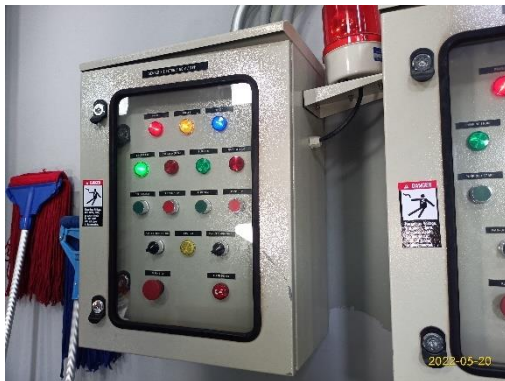
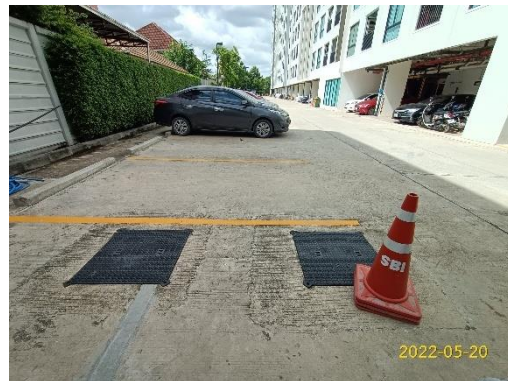
ที่ตั้งบ่อน้ำ

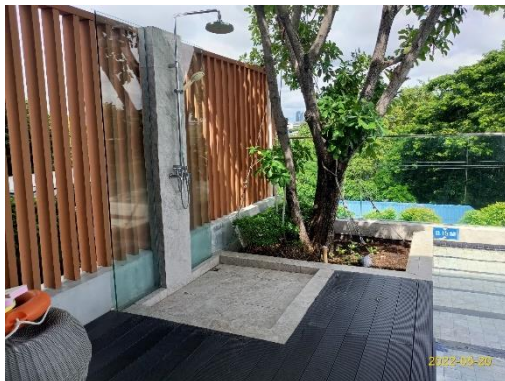
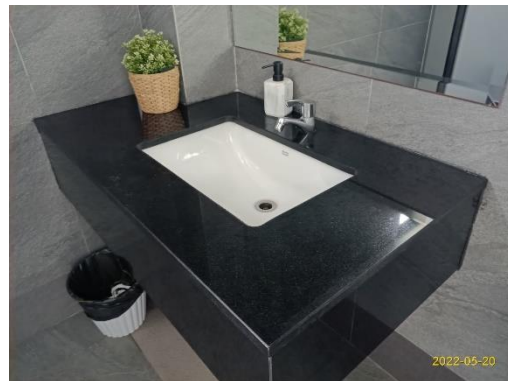
อ่างล้างมือ และพื้นที่สำหรับล้างตัว

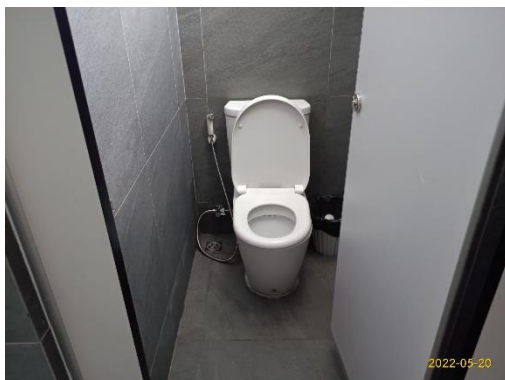
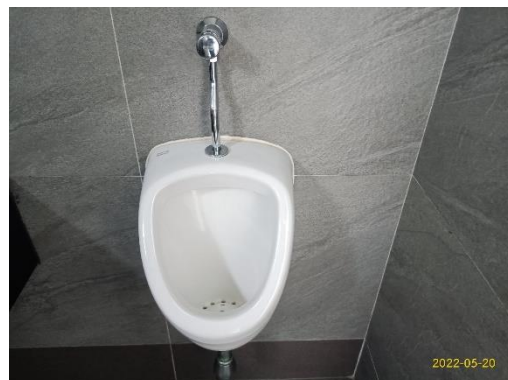
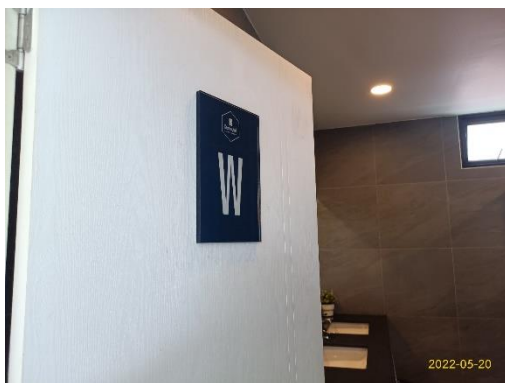
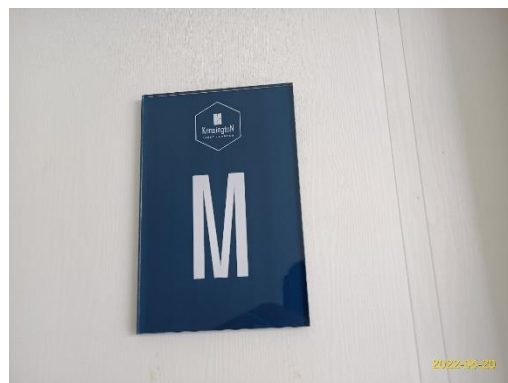
ห้องน้ำและห้องส้วมในบริเวณสระว่ายน้ำ

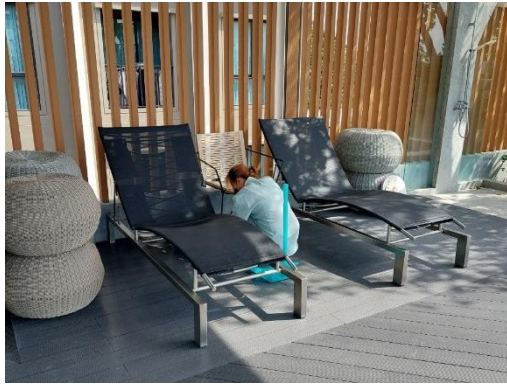
การทำความสะอาดรอบสระว่ายน้ำ

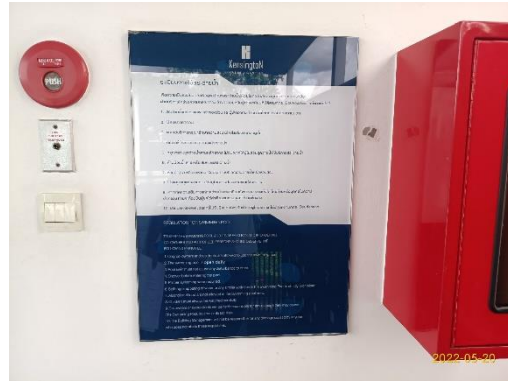
ป้าย “ข้อปฏิบัติสำหรับผู้ที่มาใช้บริการสระว่ายน้ำ”

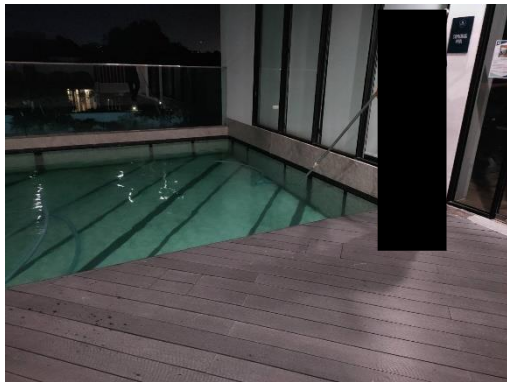
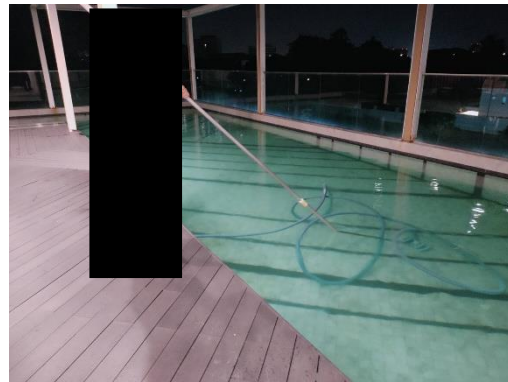
การทำความสะอาดสระว่ายน้ำ

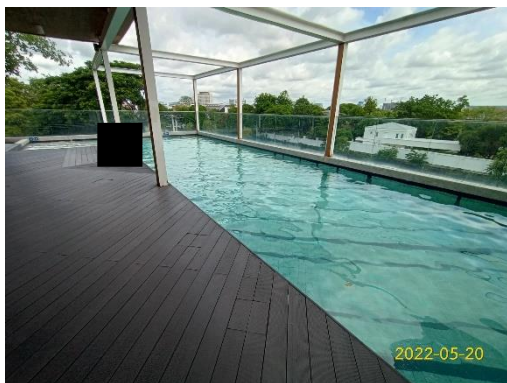
โครงสร้างสระว่ายน้ำ

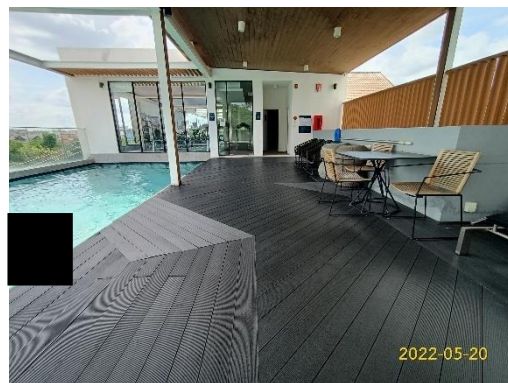
ทางเดินรอบสระว่ายน้ำ

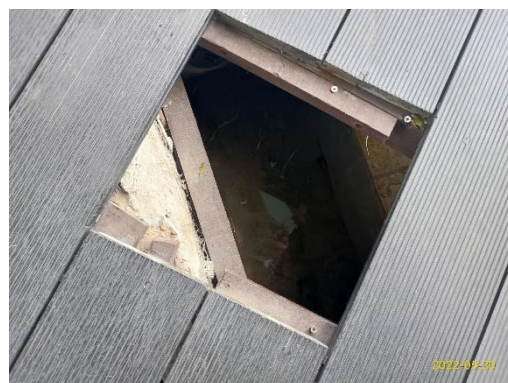
รางระบายน้ำล้น

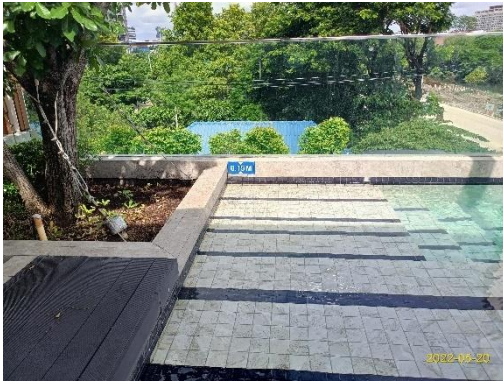
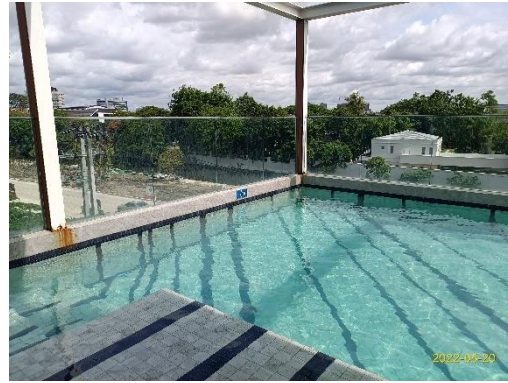
ป้ายความลึก

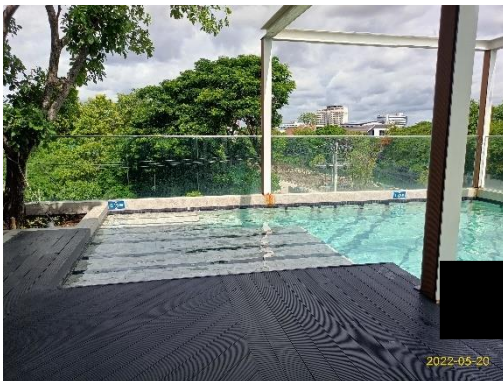
บันไดสระว่ายน้ำ

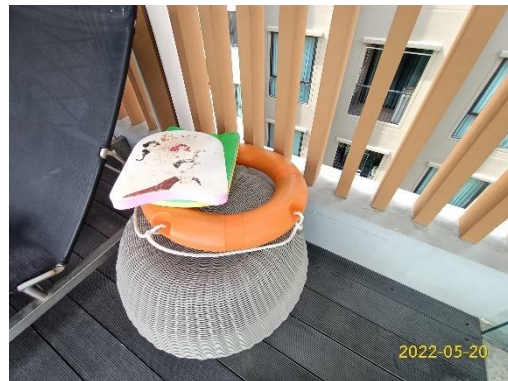
อุปกรณ์ช่วยชีวิตประจำสระว่ายน้ำ

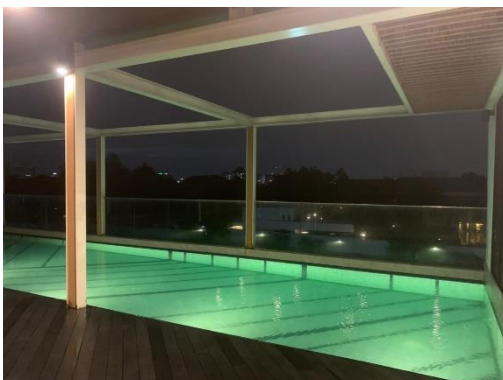
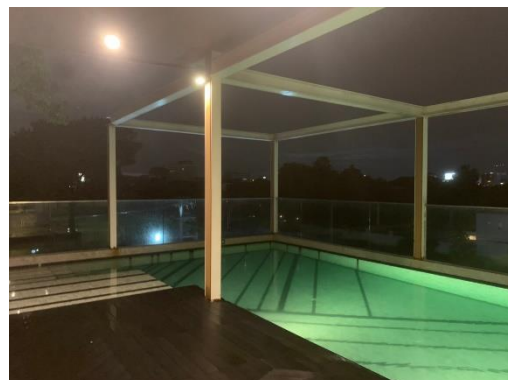
ระบบไฟฟ้าส่องสว่างสระว่ายน้ำ
