ผลการปฏิบัติตามมาตรการป้องกันและ
แก้ไขผลกระทบสิ่งแวดล้อม

ผลการปฏิบัติตามมาตรการป้องกันและแก้ไขผลกระทบสิ่งแวดล้อม

ตารางที่ 2.2-1 มาตรการป้องกันและแก้ไขผลกระทบสิ่งแวดล้อม โครงการ อาคารชุดโนเบิล อรารัน สุขุมวิท 33 คอนโดมิเนียม (ระยะดำเนินการ)

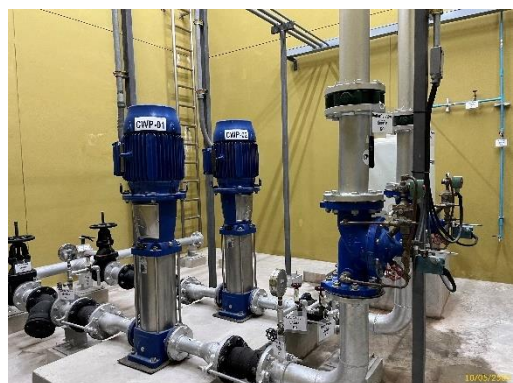
เครื่องสูบน้ำขึ้นใต้ดิน

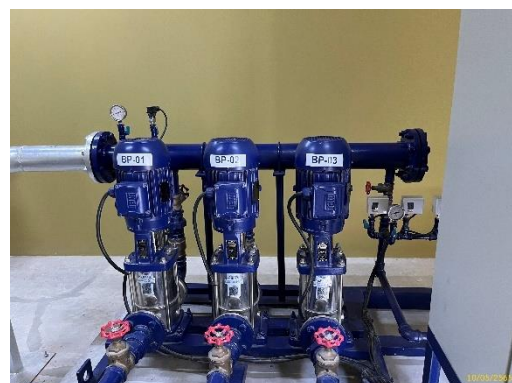
Booster Pump

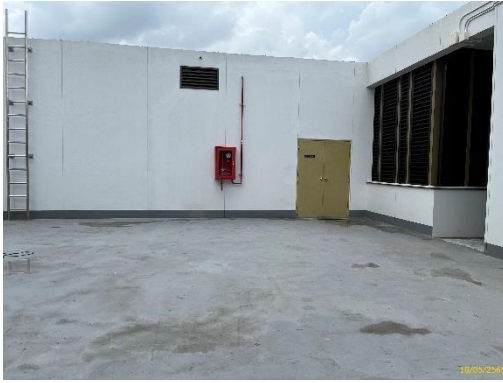
ถังเก็บน้ำชั้นดาดฟ้า

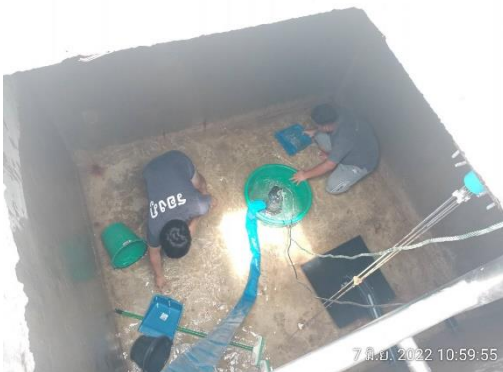
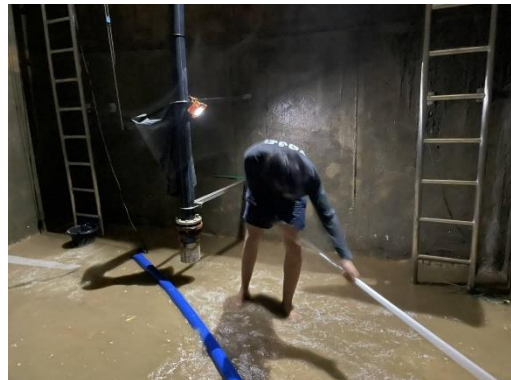
ล้างทำความสะอาดถังเก็บน้ำสำรองของโครงการ
ภาพที่ 2.2-9 (ต่อ) การสำรองน้ำใช้ภายในโครงการ

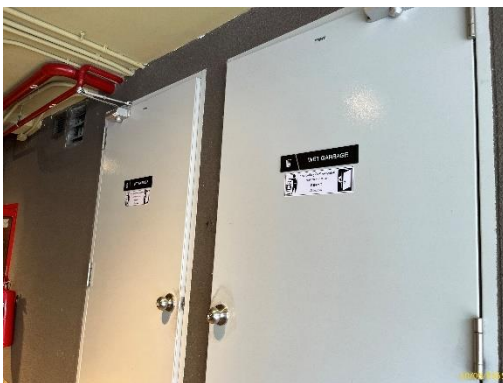
ห้องพักขยะรวม

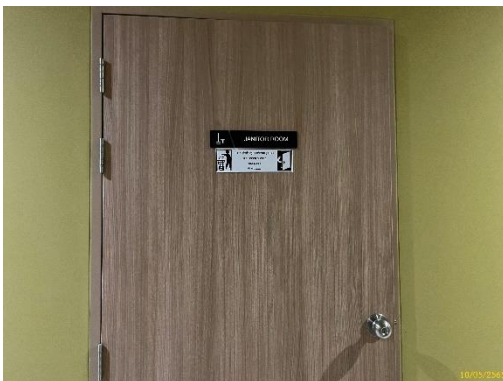
ห้องขยะปิดมิดชิด

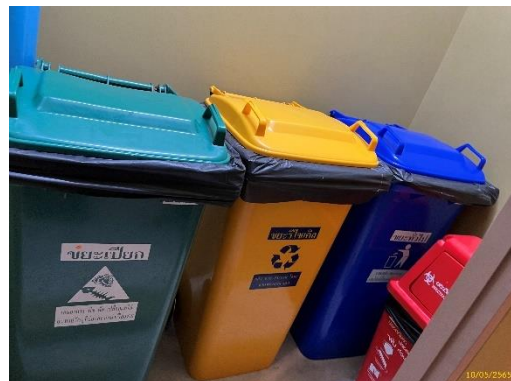
ห้องพักขยะประจำชั้น

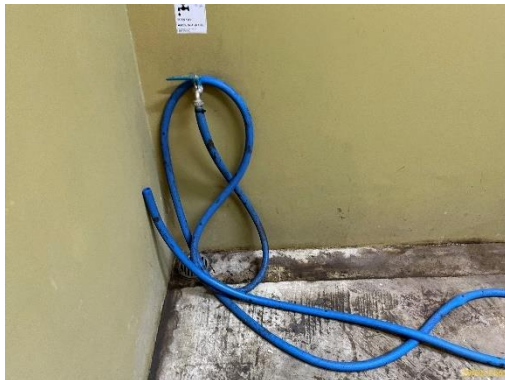
ท่อรวบรวมน้ำล้างห้องพักขยะรวม

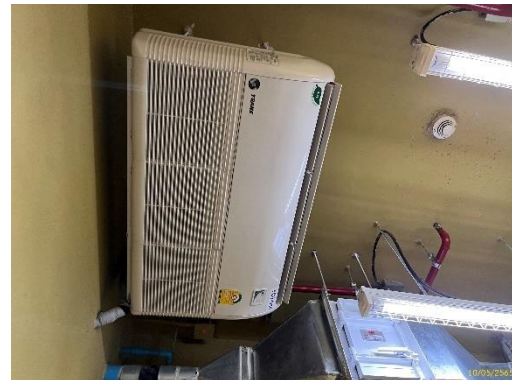
เครื่องปรับอากาศห้องพักขยะเปียก

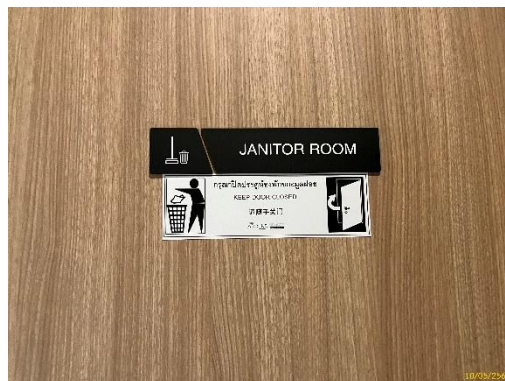
ป้ายเปิดประตูแล้วกรุณาปิดหน้าห้องขยะ

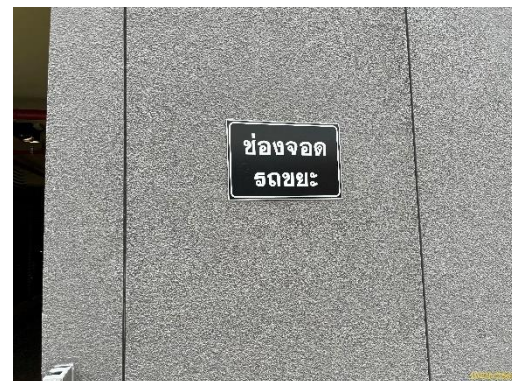
ที่จอดรถเก็บขนขยะ

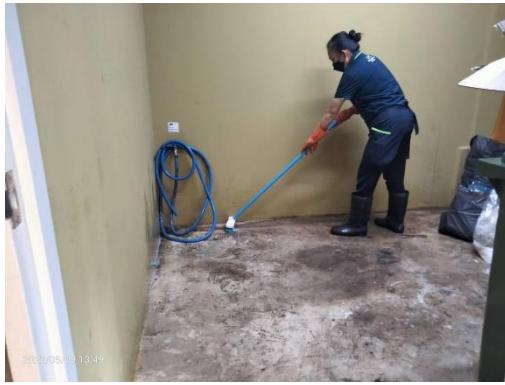
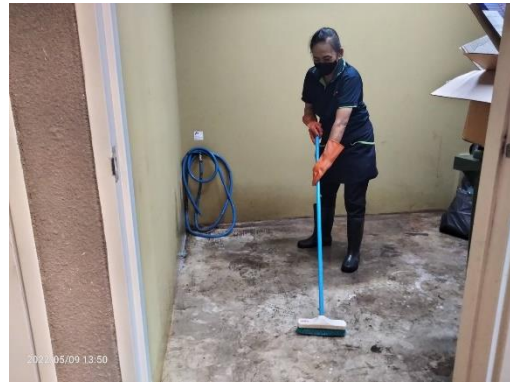
ล้างทำความสะอาดห้องพักขยะรวม

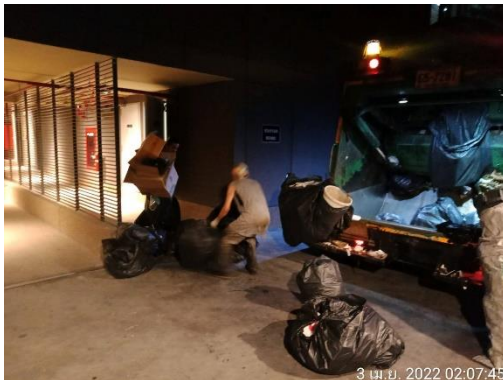
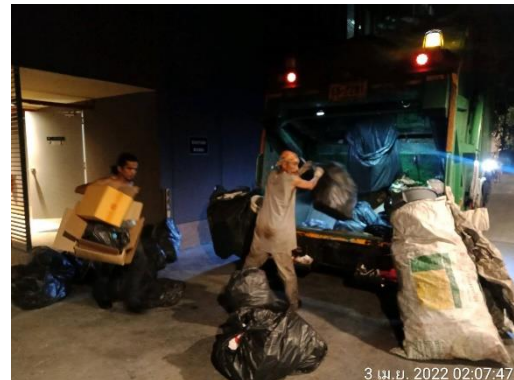
รถเก็บขนขยะของสำนักงานเขตฯ

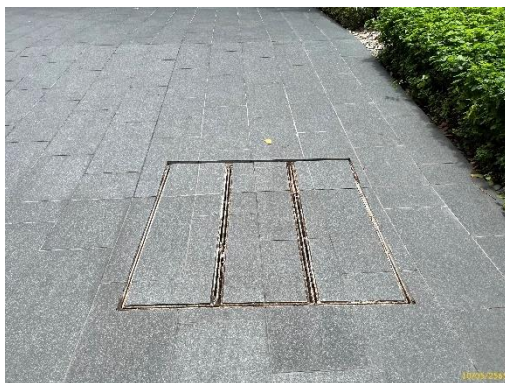
บ่อท่ว่งน้ำ

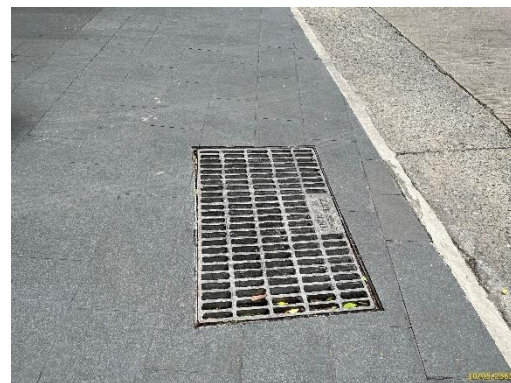
ท่อระบายน้ำสาธารณะ

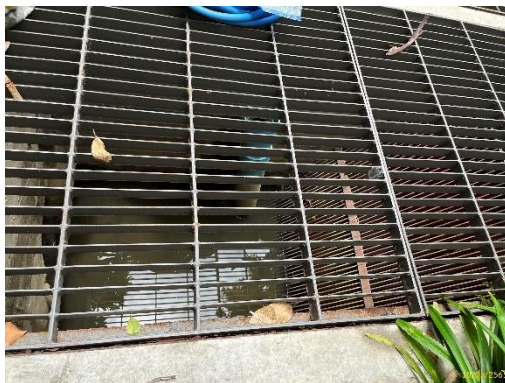
บ่อตรวจคุณภาพน้ำ

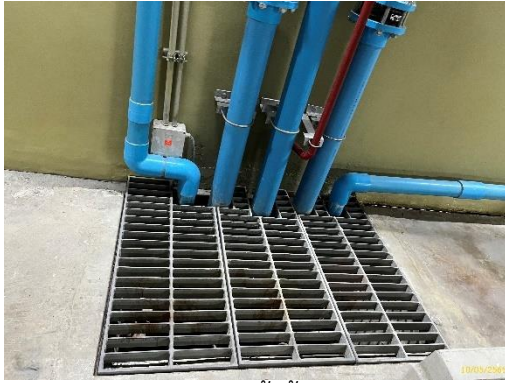
รางระบายน้ำชั้นใต้ดิน

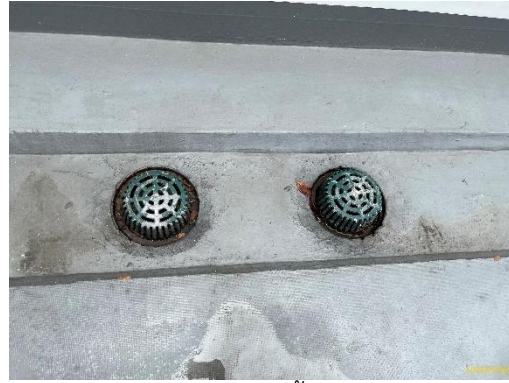
รางระบายน้ำฝน

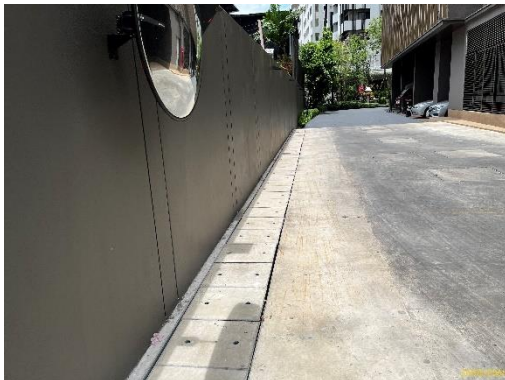
รางระบายน้ำรอบโครงการ

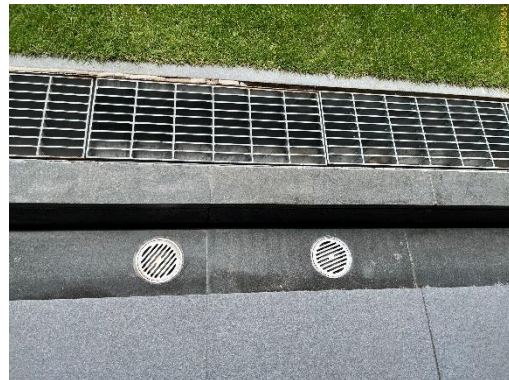
รางระบายน้ำบนอาคาร

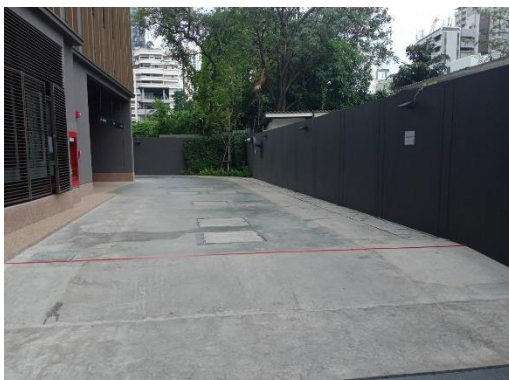
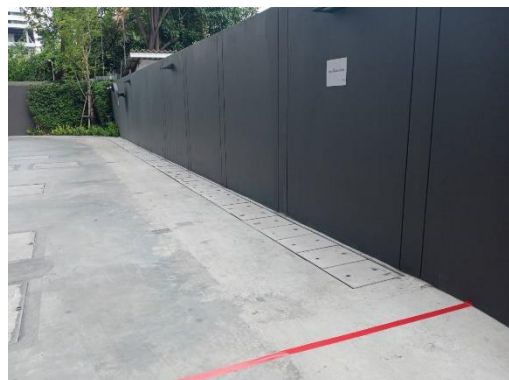
ระบบบำบัดน้ำเสีย

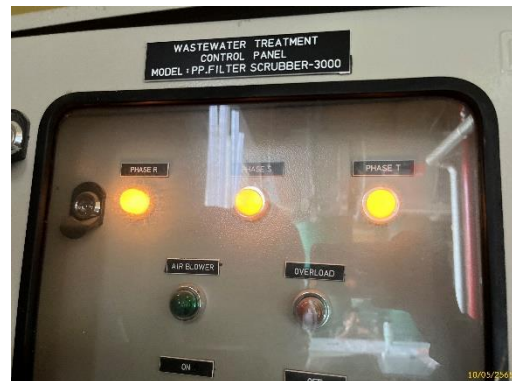
ตู้ควบคุมระบบบำบัดน้ำเสีย

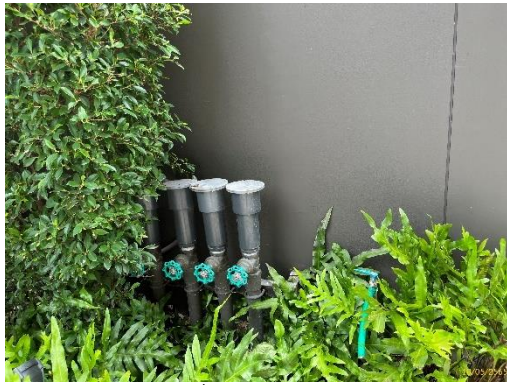
เครื่องเติมอากาศ

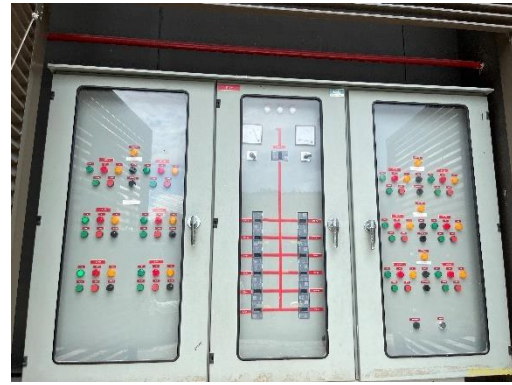
แผงควบคุมระบบบำบัด

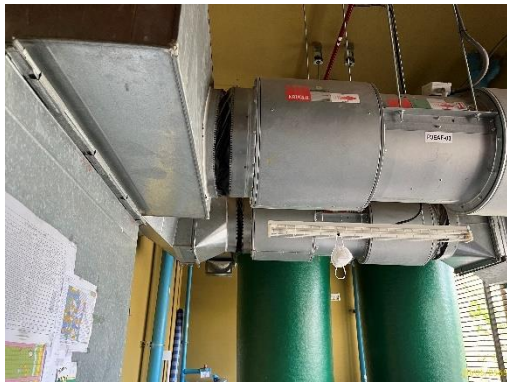
ระบบกำจัด Aerosol

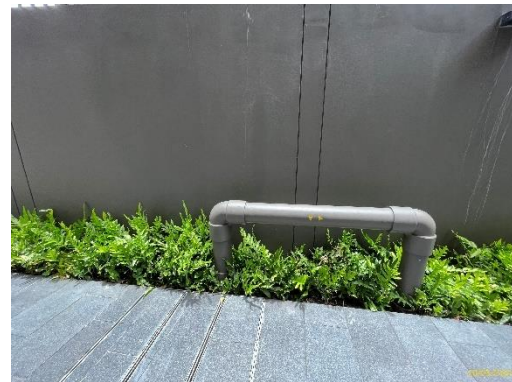
ระบบกำจัดแก๊สมีเทน

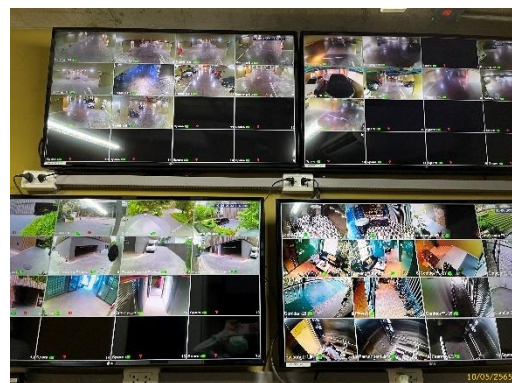
ระบบ CCTV
