## บทที่ 2

ผลการปฏิบัติตามมาตรการป้องกันและลดผลกระทบสิ่งแวดล้อม

การติดตามตรวจสอบผลการปฏิบัติตามมาตรการป้องกันและลดผลกระทบสิ่งแวดล้อม ระยะดำเนินการ รถไฟฟ้ามหานคร สายเฉลิมรัชมงคล (สายสีน้ำเงิน ช่วงหัวลำโพง-บางซื่อ) ของการรถไฟฟ้าขนส่งมวลชนแห่งประเทศไทย (รฟม.) และบริษัท ทางด่วนและรถไฟฟ้ากรุงเทพ จำกัด (มหาชน) ในระหว่างเดือนมกราคม-มิถุนายน 2565 บริษัทที่ปรึกษาได้ดำเนินการตรวจสอบผลการปฏิบัติตามมาตรการฯ โดยการตรวจสอบเอกสาร และสัมภาษณ์เจ้าหน้าที่ที่เกี่ยวข้อง

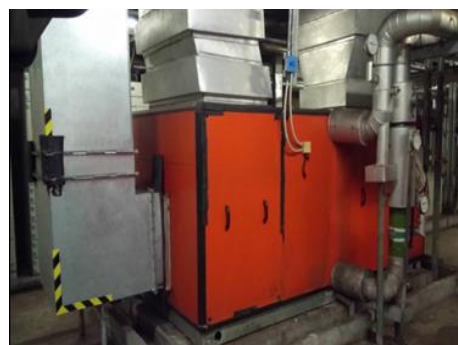
ภาพที่ 2.2-2 ไดอะแกรมและภาพเครื่องส่งลมเย็น (Air Handling Unit: AHU)

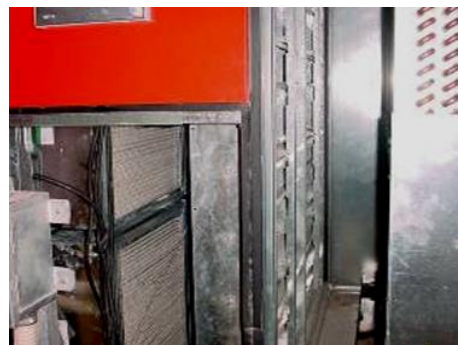
ภาพที่ 2.2-3 การติดตั้งแผ่นกรองอากาศด้านข้างเครื่องส่งลมเย็น

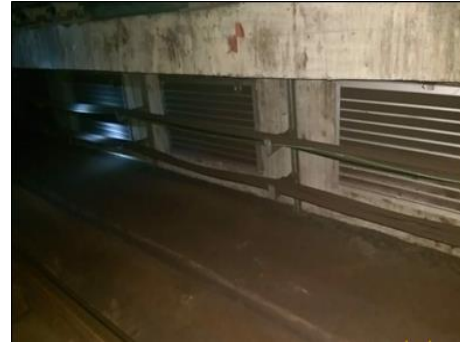
ภาพที่ 2.2-5 แดมเปอร์ระดับรางสำหรับเป็นช่อง  
ดูดอากาศออก

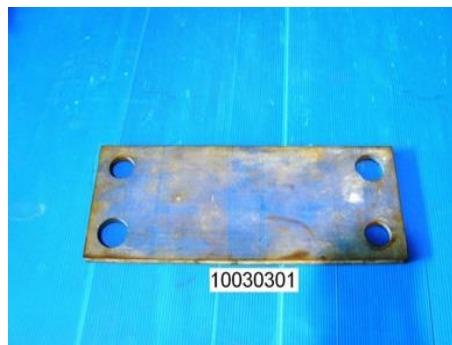
ภาพที่ 2.2-10 แผ่นยืดหยุ่น (Elastomer Pad) เพื่อช่วยลดแรงสั่นสะเทือน

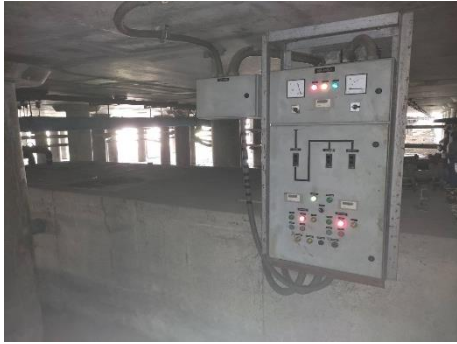
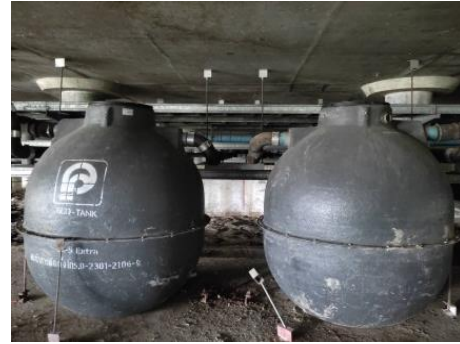
ภาพที่ 2.2-11 ระบบบำบัดน้ำเสียบริเวณศูนย์ซ่อมบำรุง

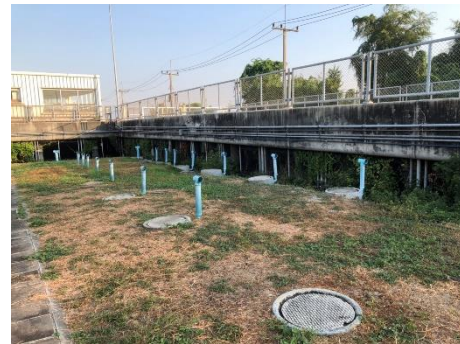
ภาพที่ 2.2-12 ระบบบำบัดน้ำเสียบริเวณอาคารบริหาร

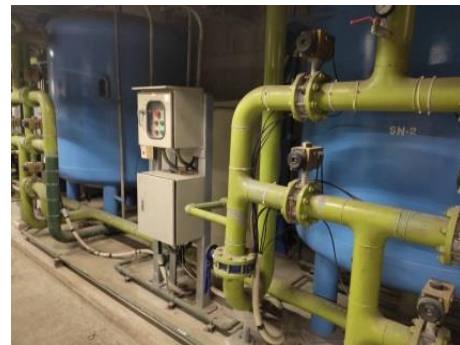
ภาพที่ 2.2-13 เครื่องมือและอุปกรณ์ที่ใช้ในการปรับค่า pH ของน้ำทิ้งจาก Softener

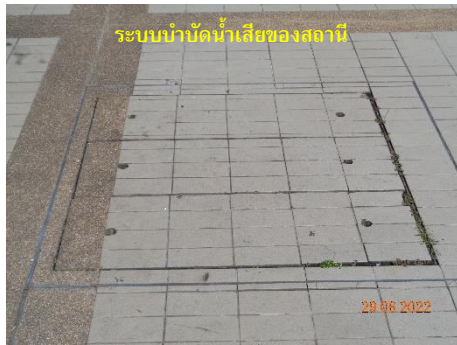
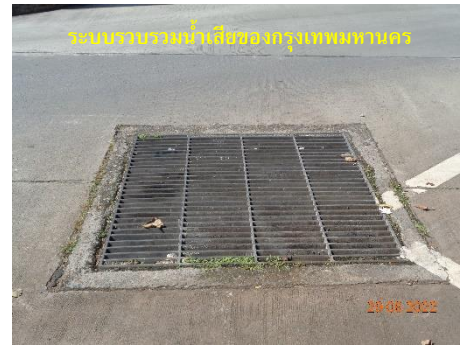
### บริเวณสถานีกำแพงเพชร (KAM)

ภาพที่ 2.2-14 ตัวอย่างระบบบำบัดน้ำเสียบริเวณสถานี

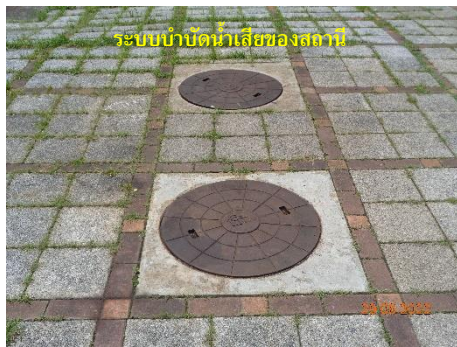
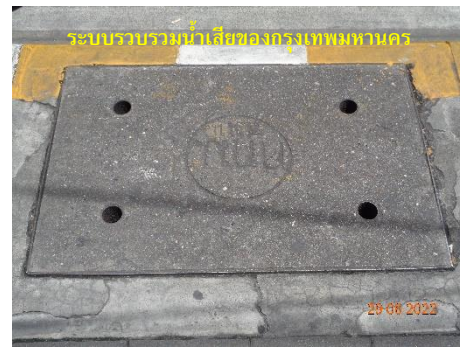
### บริเวณสถานีพระราม 9 (RAM)

### ภาพที่ 2.2-14 (ต่อ) ตัวอย่างระบบบำบัดน้ำเสียบริเวณสถานี

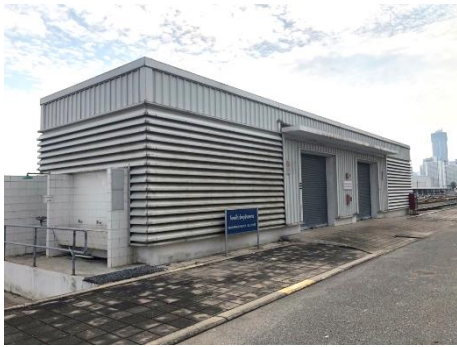
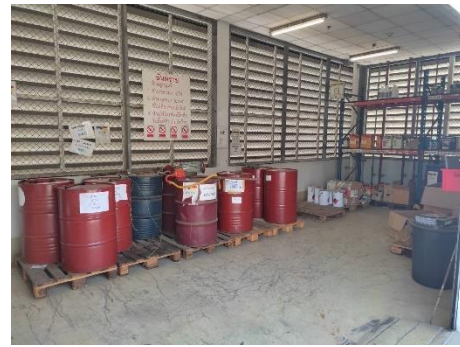
บริเวณ Dangerous Goods

ภาพที่ 2.2-15 (ต่อ) พื้นที่จัดเก็บสารเคมี

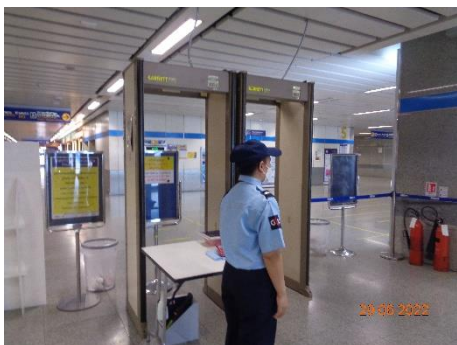
ภาพที่ 2.2-17 เจ้าหน้าที่รักษาความปลอดภัยภายในสถานี

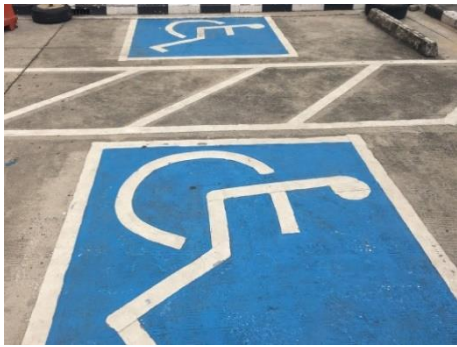
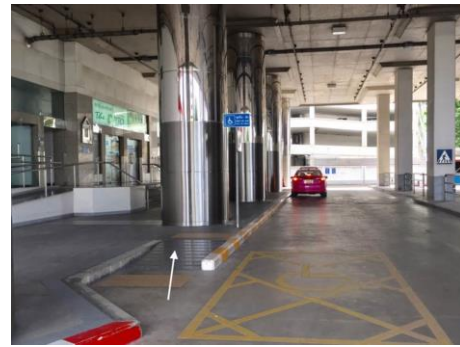
ภาพที่ 2.2-18 พื้นที่จอดรถและทางลาดบริเวณพื้นที่จอดรถสำหรับคนพิการ

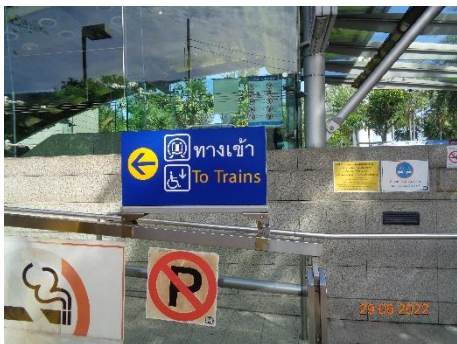
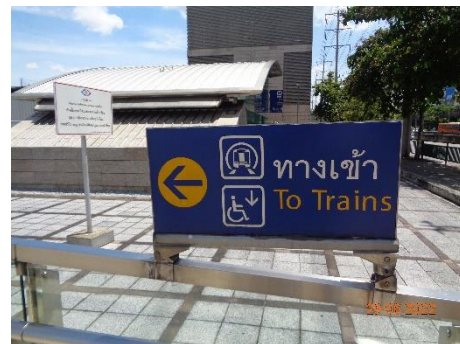
ภาพที่ 2.2-19 ป้ายทางเข้าในการใช้ลิฟต์สำหรับคนพิการ

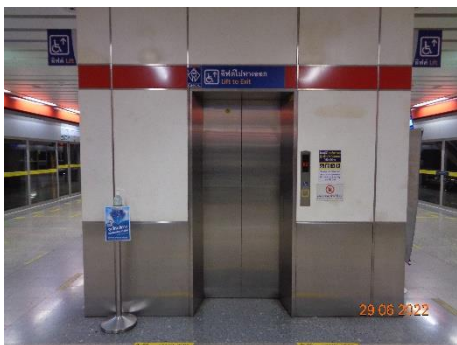
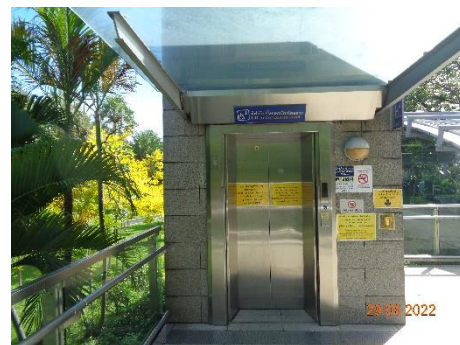
ภาพที่ 2.2-20 ป้ายแสดงการใช้ลิฟต์และลิฟต์สำหรับผู้พิการเข้าสู่ชั้นออกบัตรโดยสาร

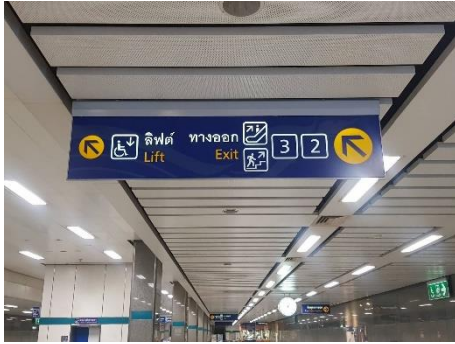
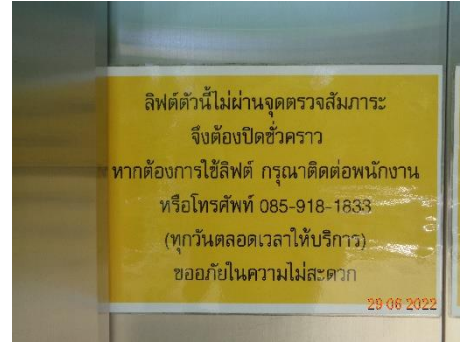
ภาพที่ 2.2-21 ป้ายแจ้งให้ผู้โดยสารทราบ เมื่อต้องการใช้ลิฟต์ภายในสถานี

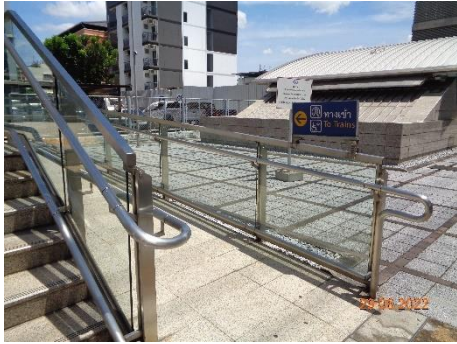
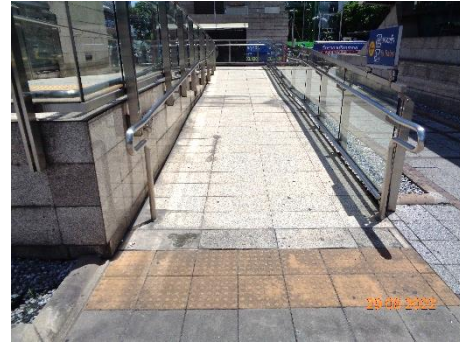
ภาพที่ 2.2-25 ป้ายแสดงสัญลักษณ์ทางลาดและทางลาด

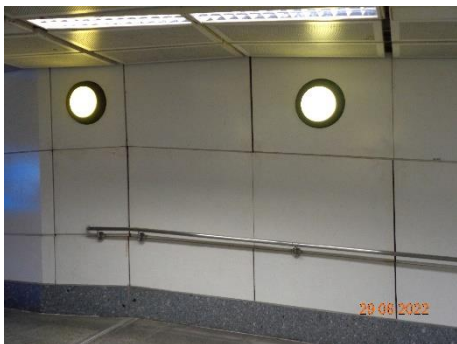
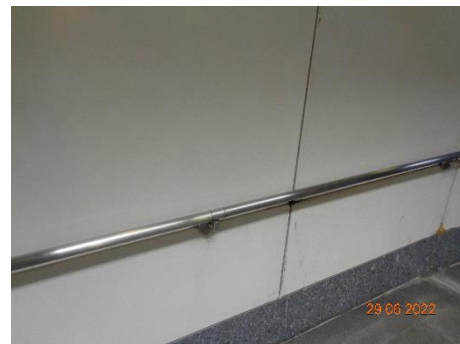
ภาพที่ 2.2-26 ทางลาดมีราวสแตนเลส

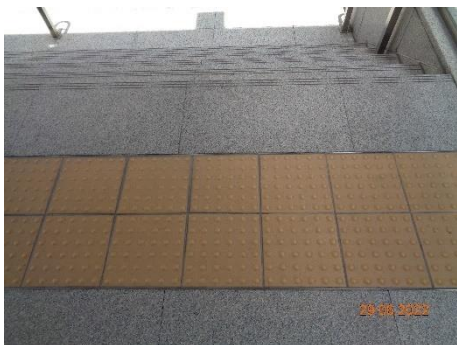
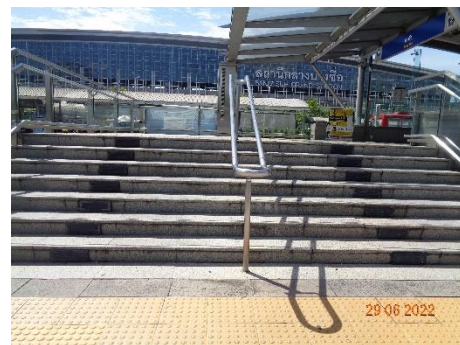
ภาพที่ 2.2-27 กระเบื้องปูพื้นพิเศษบอกพื้นต่างระดับสำหรับผู้พิการทางสายตา

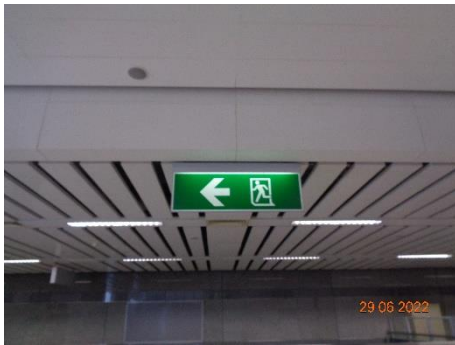
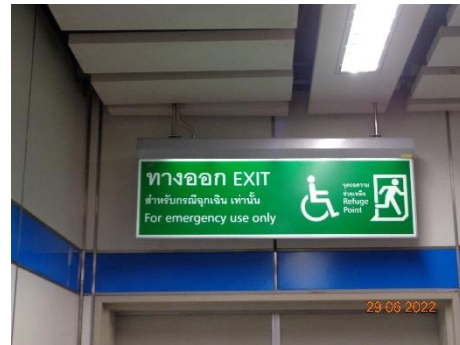
ภาพที่ 2.2-28 ป้ายสัญลักษณ์แสดงทางหนีไฟ

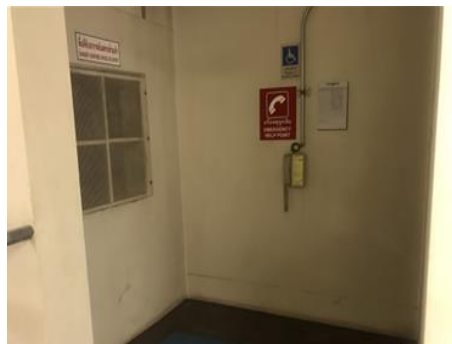
ภาพที่ 2.2-29 จุดรอความช่วยเหลือและโทรศัพท์ฉุกเฉินสำหรับผู้พิการในทางหนีไฟ

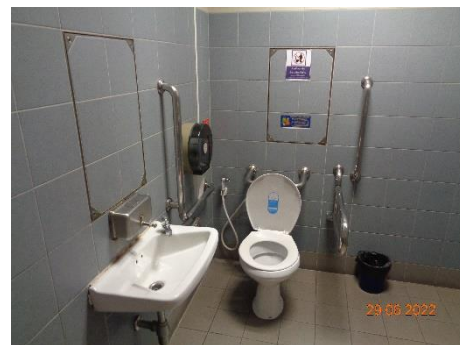
ภาพที่ 2.2-30 ห้องน้ำสำหรับผู้พิการซึ่งอุปกรณ์จะอยู่ไม่สูง

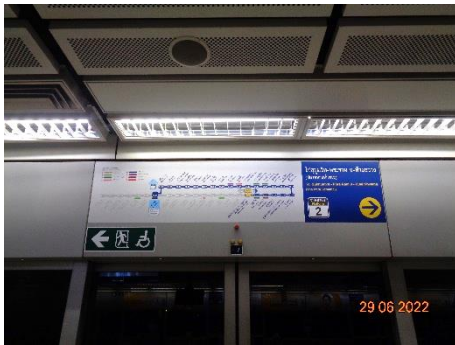
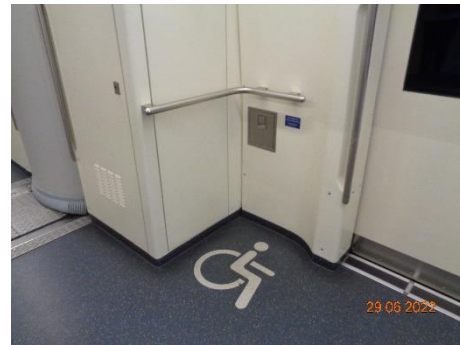
ภาพที่ 2.2-31 ป้ายสัญลักษณ์ที่ Header Box และจุดล้อครีเชนภายในรถไฟฟ้า

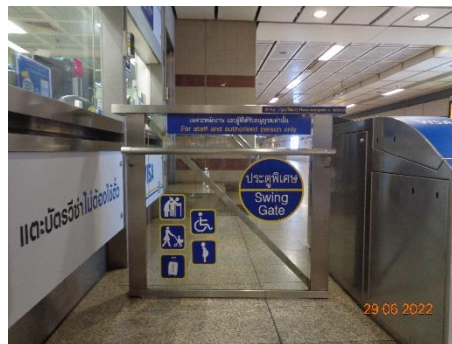
ภาพที่ 2.2-32 ประตูพิเศษ (Swing Gate)
