ภาคผนวก ข

สำเนาเอกสารประกอบผลการปฏิบัติตามมาตรการป้องกันและแก้ไข
ผลกระทบสิ่งแวดล้อม

ภาคผนวก ข-1

ภาพถ่ายประกอบผลการปฏิบัติตามมาตรการป้องกันและแก้ไขผลกระทบ
สิ่งแวดล้อม

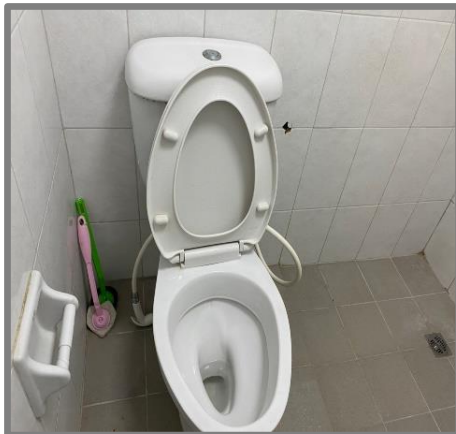
รูปที่ 2-10 สุขภัณฑ์ในสภาพดี
