รายงานผลการปฏิบัติตามมาตรการป้องกันและแก้ไขผลกระทบสิ่งแวดล้อม
และมาตรการติดตามตรวจสอบคุณภาพสิ่งแวดล้อม ในระยะดำเนินการ

โครงการ De LAPIS Charan 81 (เดอ ลาฟิส จรัญ 81)

ระหว่างเดือนมกราคม-มิถุนายน พ.ศ. 2565

บริษัท โอกลา เทสติ้ง แอนด์ คอนซัลติง เซอร์วิส จำกัด

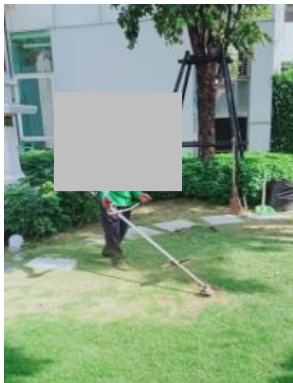
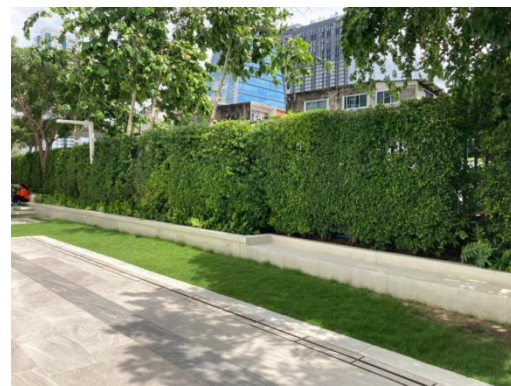
รูปที่ 2-1 เจ้าหน้าที่ดูแลพื้นที่สีเขียว

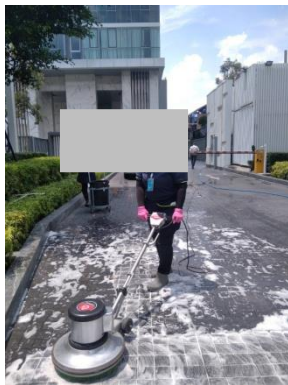
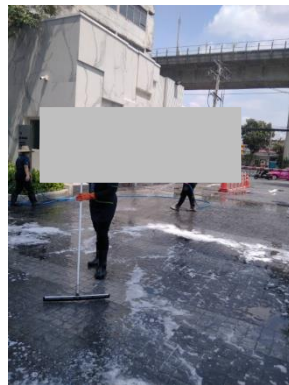
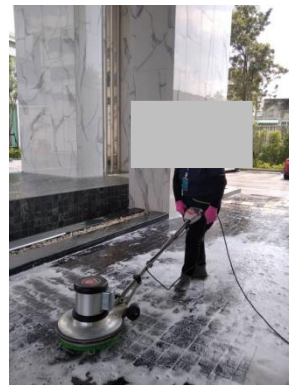
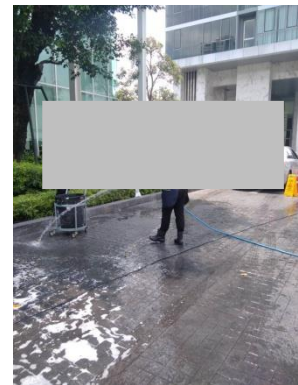
รูปที่ 2-2 เจ้าหน้าที่ดูแลทำความสะอาดถนนภายในโครงการ

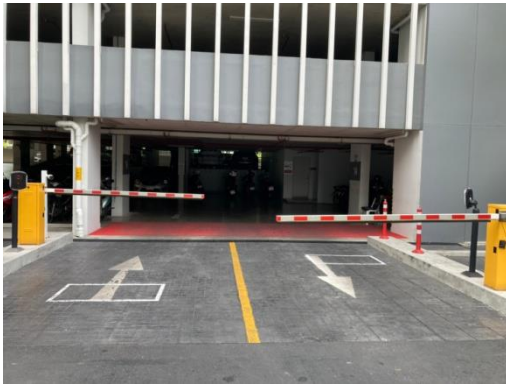
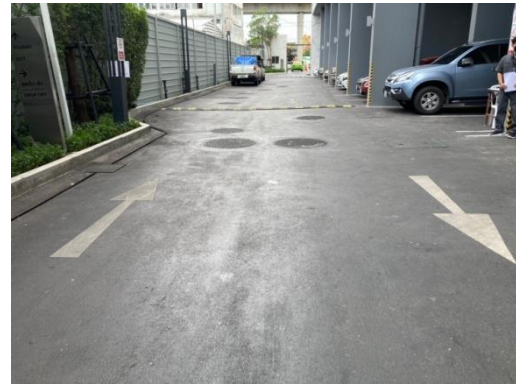
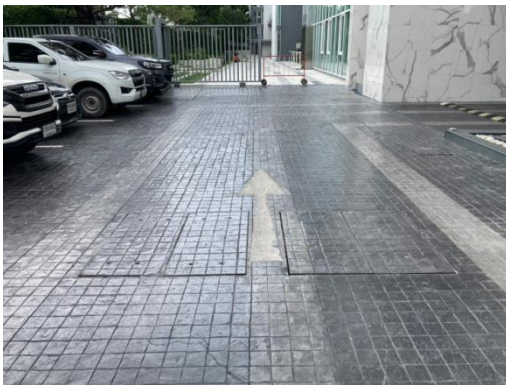
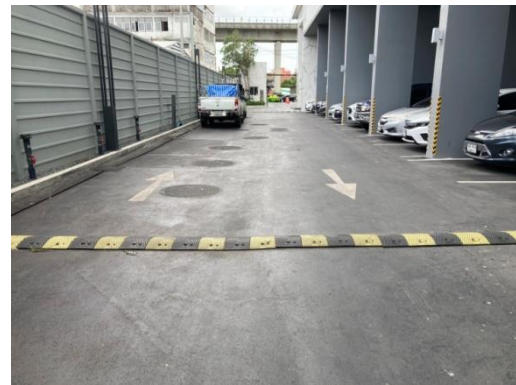
รูปที่ 2-4 สัญลักษณ์จราจรภายในโครงการ

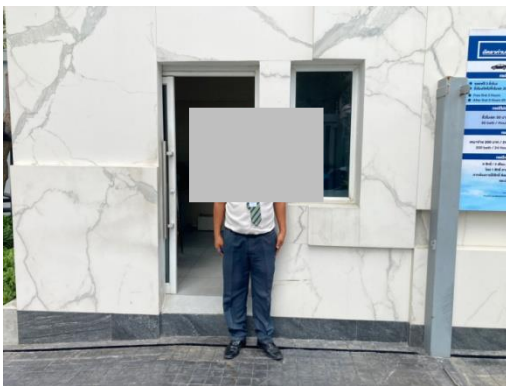
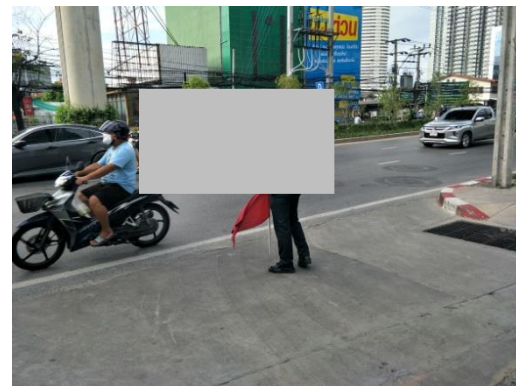
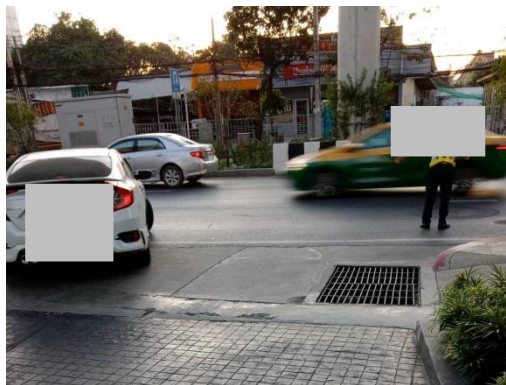
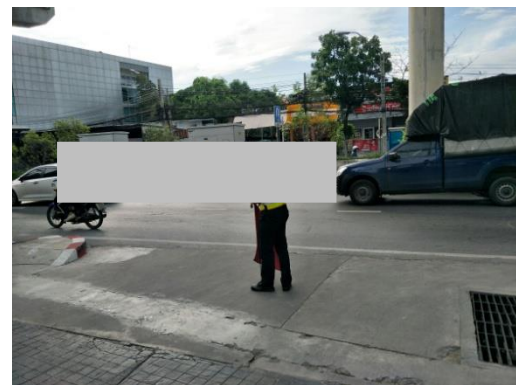
รูปที่ 2-5 เจ้าหน้าที่รักษาความปลอดภัยและอำนวยความสะดวกทางเข้าออกโครงการ

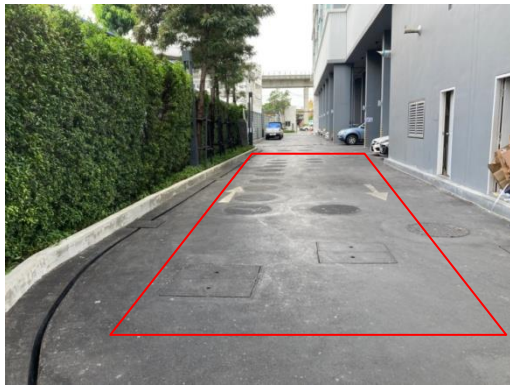
รูปที่ 2-6 ที่ตั้งระบบบำบัดน้ำเสีย

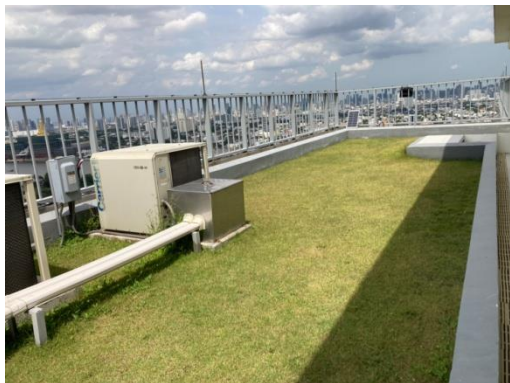
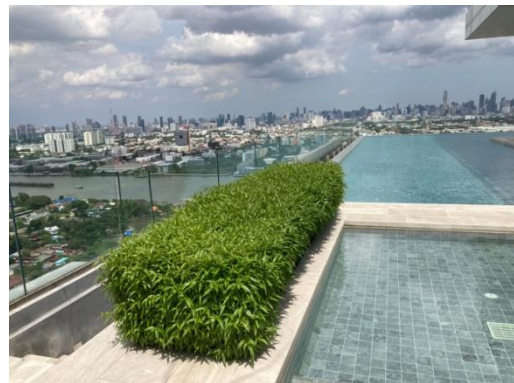
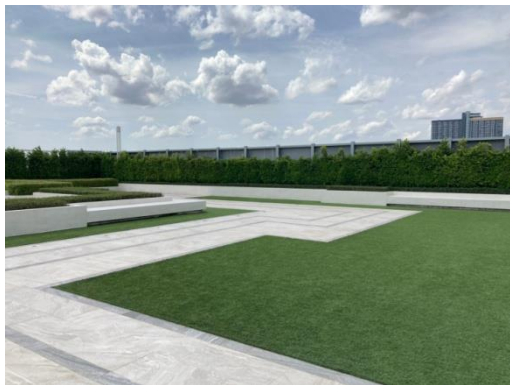
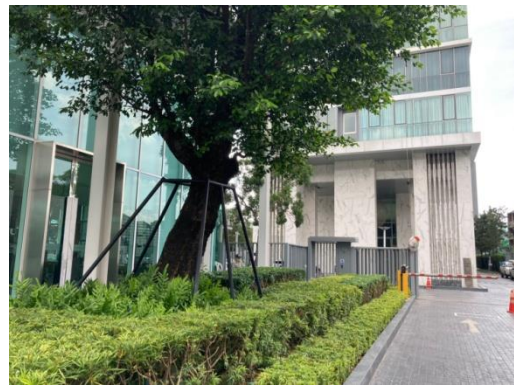
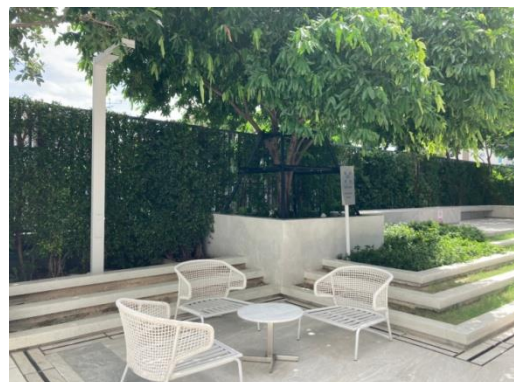
รูปที่ 2-8 พื้นที่สีเขียวของโครงการ

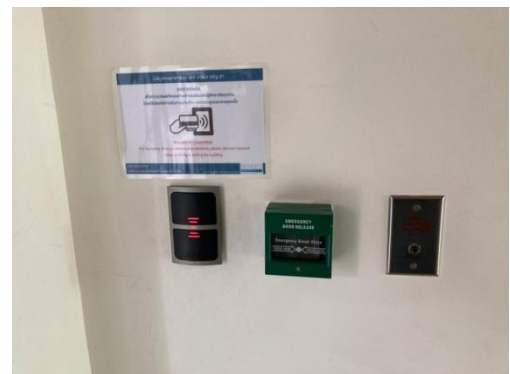
รูปที่ 2-24 เครื่องอ่านบัตรคีย์การ์ดของโครงการ

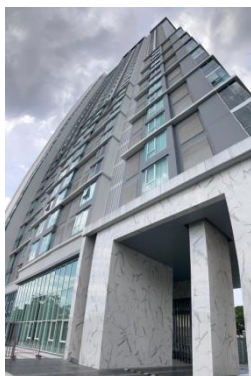
รูปที่ 2-27 สีอาคารภายนอกเลือกใช้สีอ่อน

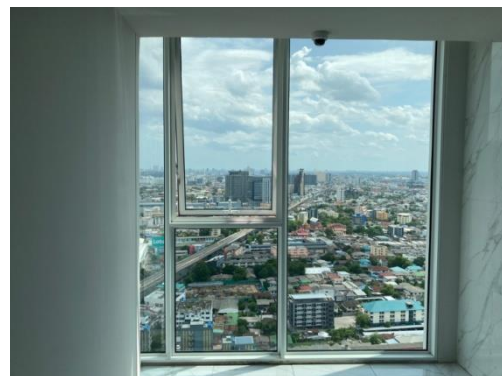
รูปที่ 2-28 หน้าต่างกระจกสามารถรับแสง และระบาย
อากาศได้ดี

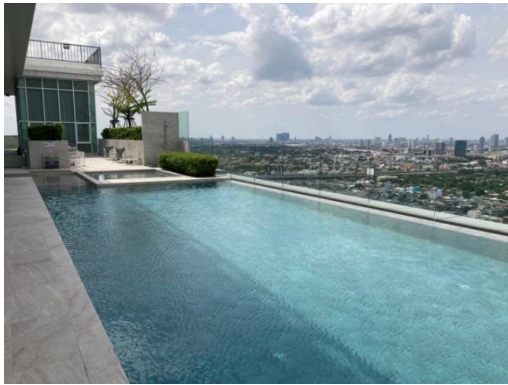
สภาพสระว่ายน้ำ

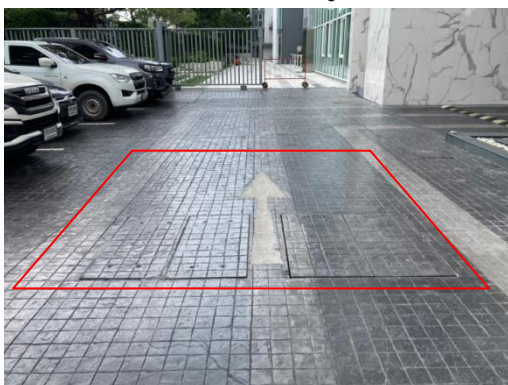
รูปที่ 2-31 บ่อหน่วงน้ำของโครงการ

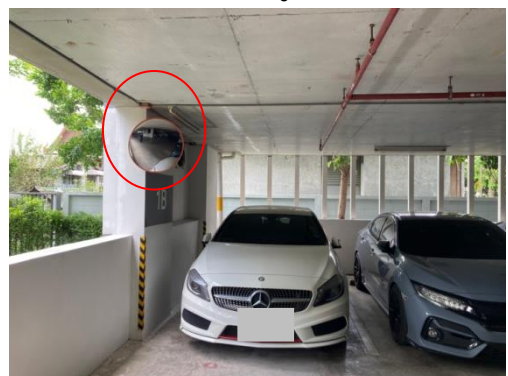
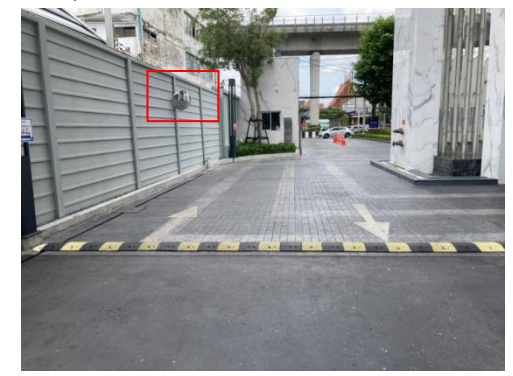
รูปที่ 2-34 การติดตั้งกระจกโค้งจราจร

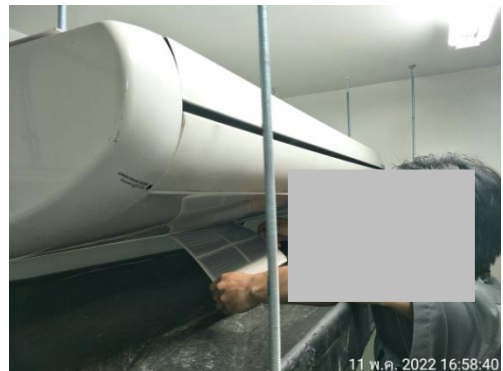
รูปที่ 2-39 ทำความสะอาดแผ่นกรองอากาศส่วนกลาง
