# ผลการปฏิบัติตามมาตรการป้องกันและแก้ไขผลกระทบสิ่งแวดล้อม

### 2.1 การปฏิบัติตามมาตรการป้องกันและแก้ไขผลกระทบสิ่งแวดล้อม

การดำเนินการโครงการ JW STATION@RAMINTRA จะก่อให้เกิดผลกระทบทั้งทางด้านบวกและด้านลบต่อทรัพยากรสิ่งแวดล้อม จำเป็นต้องมีมาตรการในการป้องกันและแก้ไขผลกระทบสิ่งแวดล้อม โดยมีการกำหนดจากการใช้ข้อมูลของการประเมินผลกระทบสิ่งแวดล้อมที่อาจเกิดขึ้นจากโครงการต่อทรัพยากรสิ่งแวดล้อมทั้งระยะก่อสร้างและระยะดำเนินการ ซึ่งมาตรการที่กำหนดขึ้นจะช่วยบรรเทาหรือลดระดับความรุนแรงของผลกระทบที่อาจเกิดขึ้นดังกล่าว การกำหนดมาตรการต้องอยู่ภายใต้เงื่อนไขที่สามารถปฏิบัติได้จริง เพื่อเป็นแนวทางในการแก้ไขและลดความรุนแรงของผลกระทบให้อยู่ในระดับที่ยอมรับได้

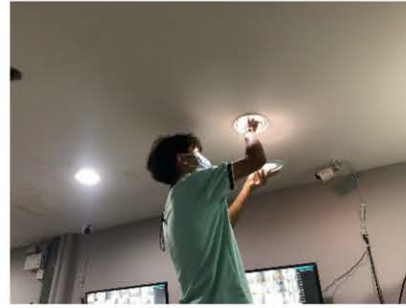
ภาพที่ 2-54 เจ้าหน้าที่ทำความสะอาด  
ไฟและคอมไฟ

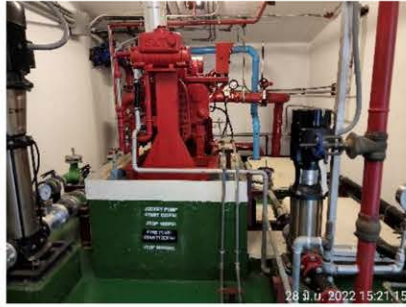
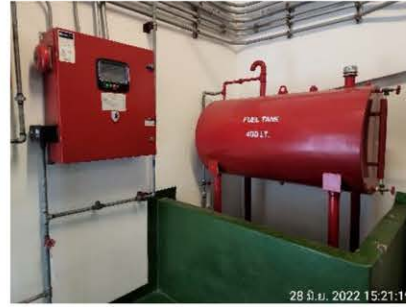
ภาพที่ 2-55 เครื่องสูบน้ำดับเพลิง (Fire Pump)

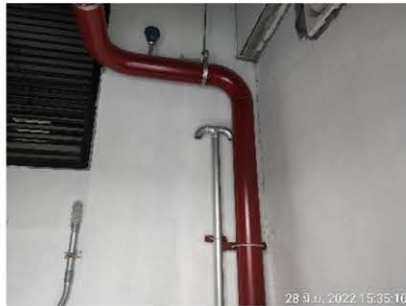
ภาพที่ 2-56 ท่อเย็นภายในอาคาร

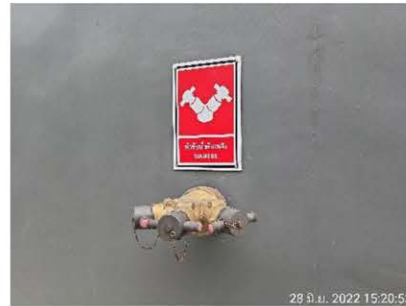
ภาพที่ 2-57 หัวรับน้ำดับเพลิงภายนอกอาคาร

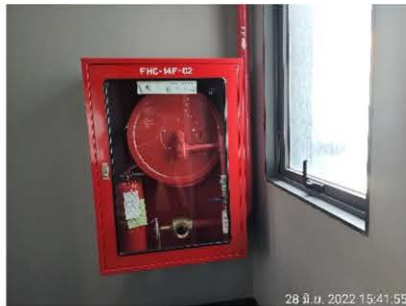
ภาพที่ 2-58 ตู้เก็บสายฉีดน้ำดับเพลิง  
พร้อมอุปกรณ์

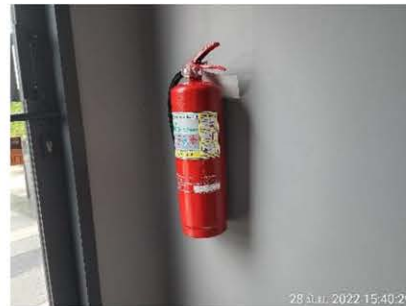
ภาพที่ 2-59 ถังดับเพลิงเคมี บริเวณ  
ทางเดิน

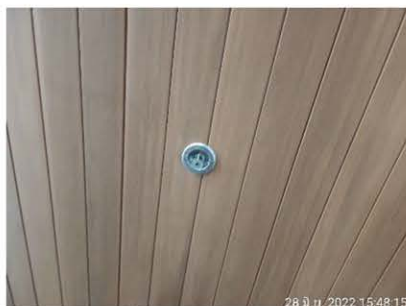
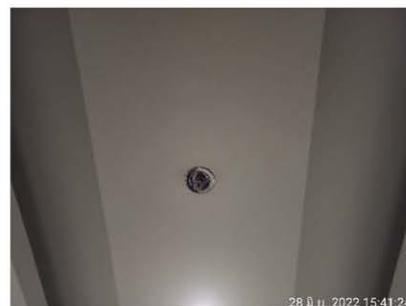
ภาพที่ 2-60 ระบบหัวกระจายน้ำดับเพลิงอัตโนมัติ (Sprinkler System)

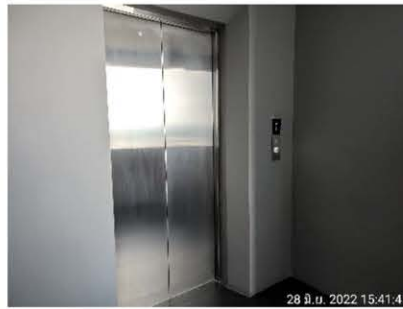
ภาพที่ 2-61 ลิฟต์ดับเพลิง

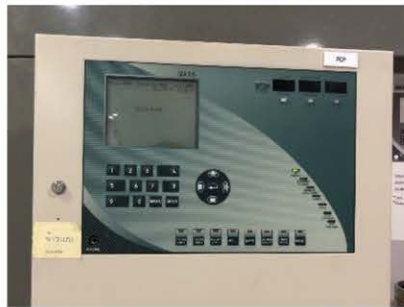
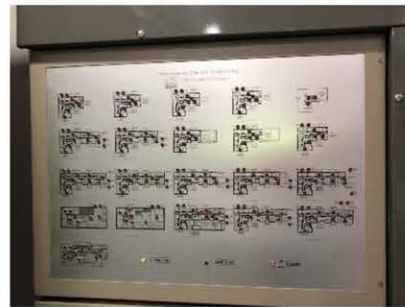
ภาพที่ 2-62 แผงควบคุม (Fire Alarm Control Panel)

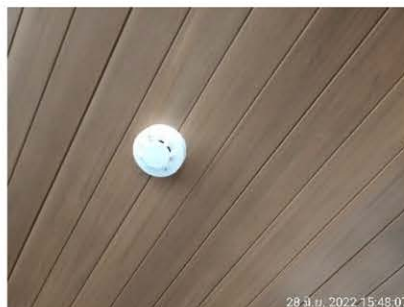
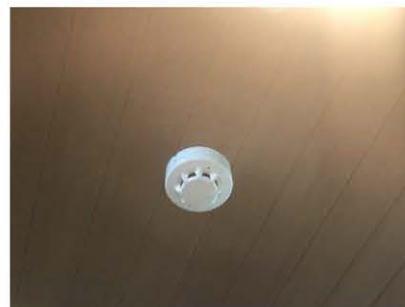
ภาพที่ 2-63 เครื่องตรวจจับควัน (Smoke Detector)

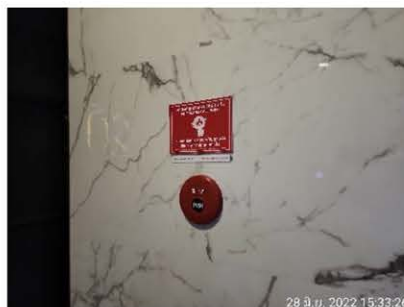
ภาพที่ 2-64 เครื่องแจ้งเหตุโดยใช่มือดึง

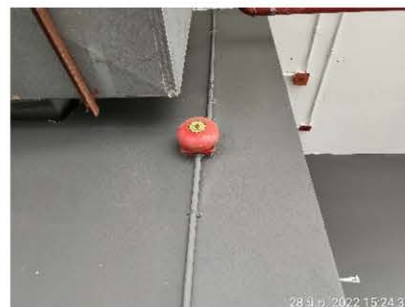
ภาพที่ 2-65 กริ่งสัญญาณเตือนภัย

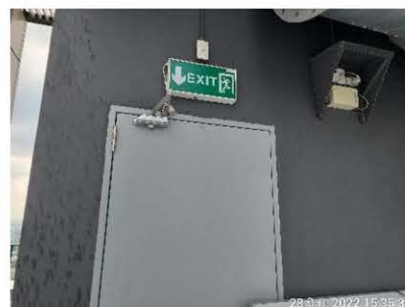
ภาพที่ 2-66 ทางหนีไฟ

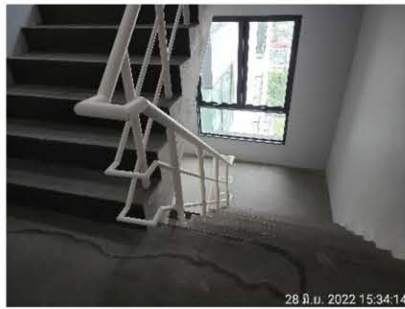
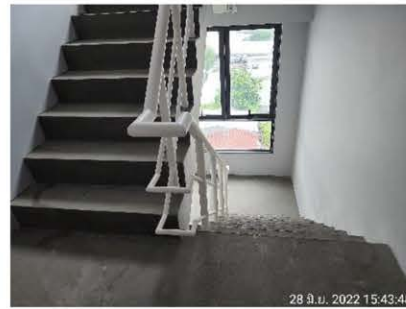
ภาพที่ 2-67 บันไดที่ใช้หนีไฟ

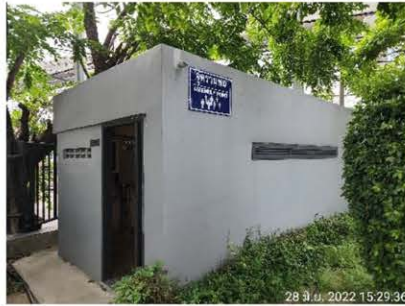
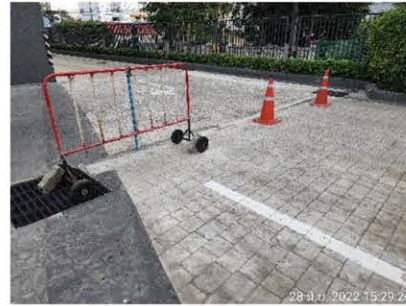
ภาพที่ 2-68 จุดรวมพล

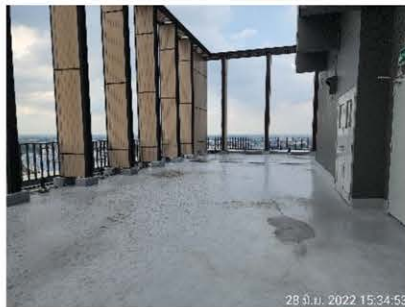
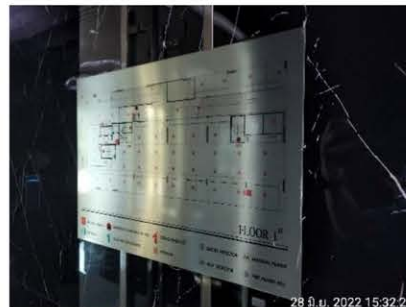
ภาพที่ 2-69 พื้นที่หนีไฟทางอากาศชั้น ดาดฟ้า ภาพที่ 2-70 ผังแสดงเส้นทางการอพยพ  
หนีไฟ

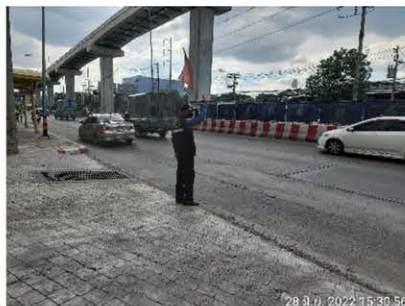
ภาพที่ 2-71 เจ้าหน้าที่อำนวยความสะดวก  
สะดวกจราจร

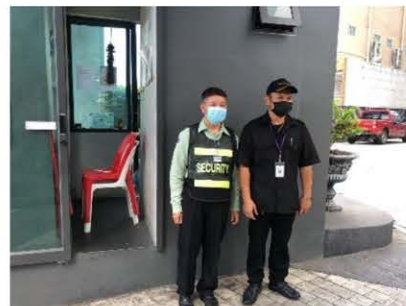
ภาพที่ 2-72 เจ้าหน้าที่รักษาความ  
ปลอดภัย

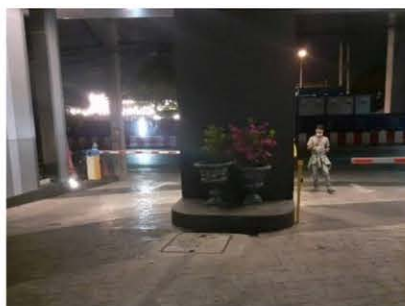
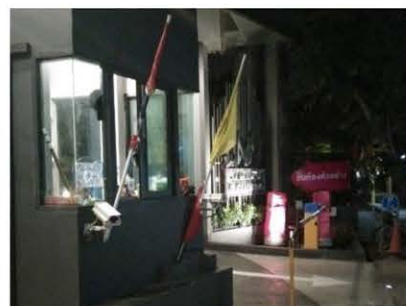
ภาพที่ 2-73 ระบบไฟฟ้าแสงสว่างบริเวณทางเข้า-ออกโครงการเวลากลางคืน

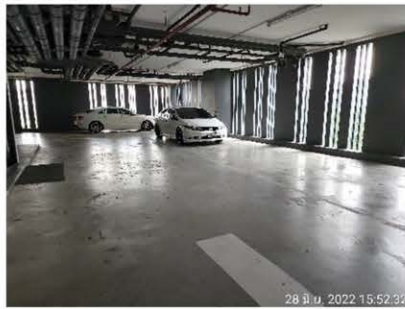
ภาพที่ 2-74 การจอดรถภายในโครงการที่ไม่มีที่จอดรถประจำ

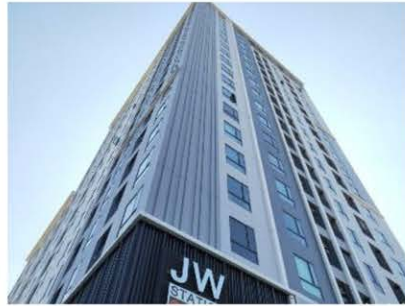
ภาพที่ 2-75 การออกแบบโครงการโดยเลือกใช้สีเอิร์ทโทน

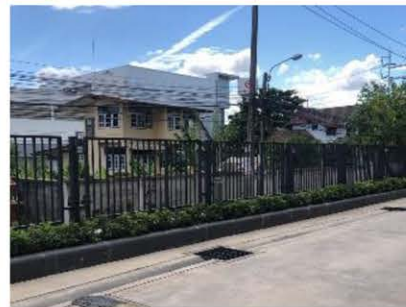
ภาพที่ 2-76 กำหนดระยะปลูกต้นไม้ให้มีระยะห่างจากแนวรั้วโครงการ

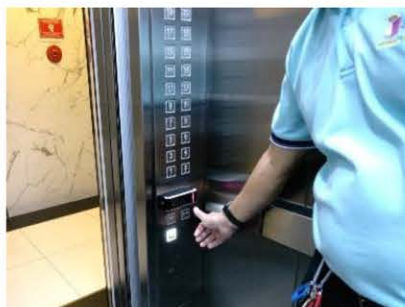
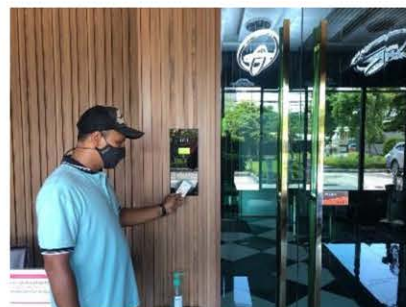
ภาพที่ 2-77 ใช้ประตูคีย์การ์ดก่อนเข้าพื้นที่ห้องพัก

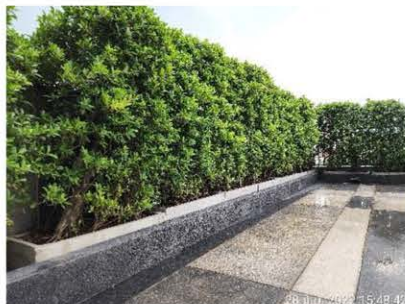
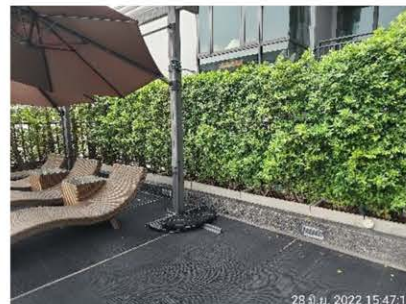
ภาพที่ 2-78 การปลูกต้นไม้ให้ตามพื้นที่ที่กำหนด

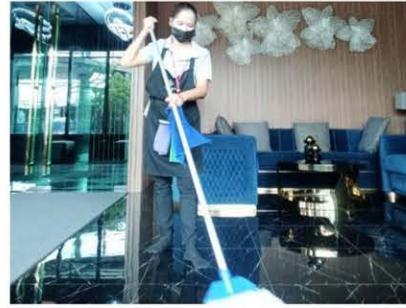
ภาพที่ 2-79 พนักงานคอยดูแลรักษาความสะอาดบริเวณทางเดินภายในอาคาร

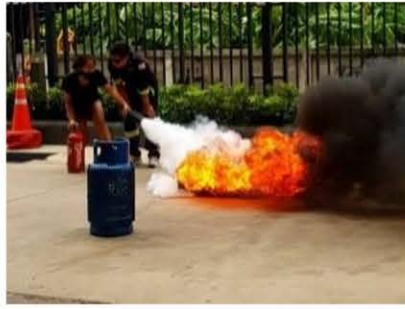
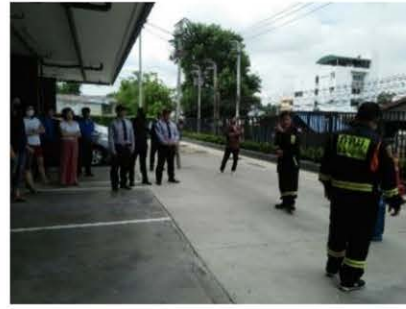
ภาพที่ 2-80 การจัดอบรมและซ้อมการอพยพคนกรณีเพลิงไหม้

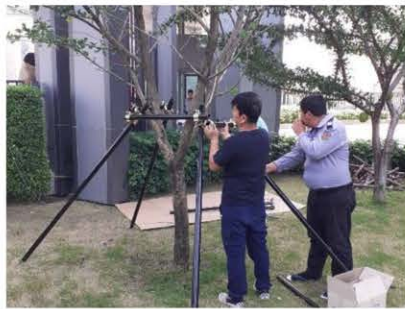
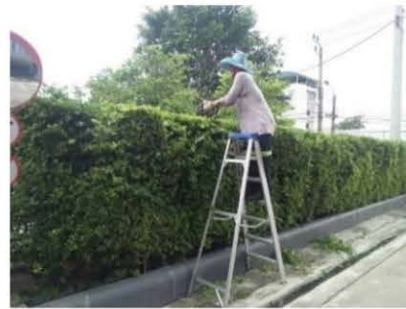
ภาพที่ 2-81 พนักงานคอยดูแลพื้นที่สีเขียวให้สวยงามและมีความสมบูรณ์อยู่ตลอดเวลา

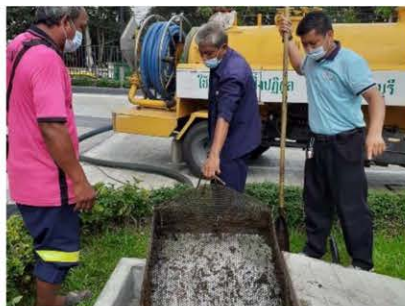
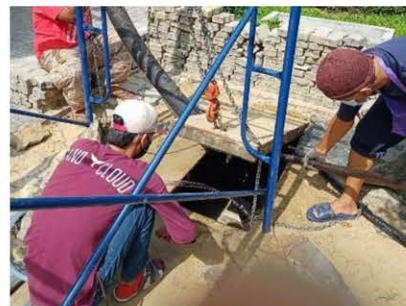
ภาพที่ 2-82 การสูบน้ำสิ่งปฏิกูลและจัดเก็บกากไขมันจากระบบบำบัดน้ำเสียไปกำจัด

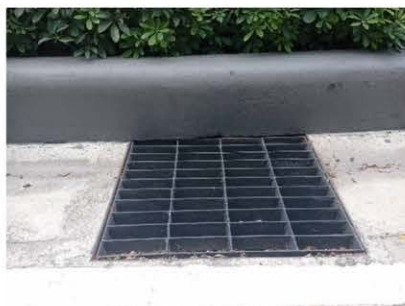
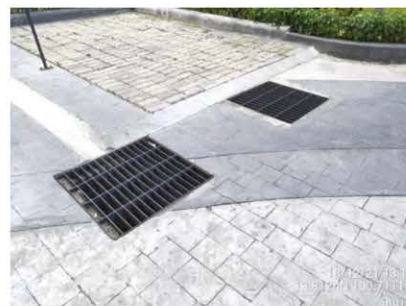
ภาพที่ 2-83 ฝาท่อระบายน้ำเป็นแบบฝาทะแกรงเหล็ก

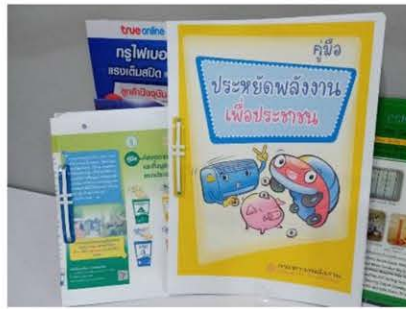
ภาพที่ 2-84 คู่มือการอนุรักษ์พลังงาน  
และแผ่นพับณรงค์คัดแยกมูลฝอย
