รายงานผลการปฏิบัติตามเงื่อนไขของมาตรการป้องกันและแก้ไขผลกระทบสิ่งแวดล้อม และมาตรการติดตามตรวจสอบคุณภาพสิ่งแวดล้อม โครงการ CAPE NIDHRA HOTEL อำเภอหัวหิน จังหวัดประจวบคีรีขันธ์ ประจำเดือน มกราคม – มิถุนายน 2565 โครงการฯ ได้ดำเนินนโยบายในการตรวจสอบ และรักษาคุณภาพสิ่งแวดล้อม ควบคู่กับการดำเนินกิจการของบริษัทฯ เพื่อตอบสนองพระราชบัญญัติส่งเสริม และรักษาคุณภาพสิ่งแวดล้อมแห่งชาติ พ.ศ.2535 ทางบริษัทฯ จึงได้ดำเนินการติดตามตรวจสอบสิ่งแวดล้อม ตามแนวทางในหนังสือแจ้งผลการพิจารณารายงานที่ ทส.1009.5/3114 วันที่ 29 เมษายน 2552 (หน้าที่ 1 ภาคผนวก ง) โดยโครงการฯ ได้ดำเนินการติดตามตรวจสอบและจัดทำ รายงานผลการปฏิบัติตามเงื่อนไขของมาตรการป้องกัน และแก้ไขผลกระทบสิ่งแวดล้อม และมาตรการติดตามตรวจสอบคุณภาพสิ่งแวดล้อมระยะดำเนินการ เพื่อนำเสนอสำนักงานฯ พิจารณาเป็นประจำทุก 6 เดือน

ชื่อโครงการ	โครงการ CAPE NIDHRA HOTEL
สถานที่ตั้ง	ถนนเพชรเกษม ตำบลหัวหิน อำเภอหัวหิน จังหวัดประจวบคีรีขันธ์
ชื่อเจ้าของโครงการ	บริษัท เกษมกิจ จำกัด
สถานที่ติดต่อ	120 ถนนสีลม แขวงสุริยวงศ์ เขตบางรัก กรุงเทพมหานคร 10500
จัดทำโดย	บริษัท เมทริกซ์ แอสโซซิเอทส์ จำกัด
โครงการได้รับความเห็นชอบในรายงานการวิเคราะห์ผลกระทบสิ่งแวดล้อมเมื่อ 29 เมษายน 2552	
โครงการได้นำเสนอรายงานผลการปฏิบัติตามมาตรการฯ ครั้งสุดท้ายเมื่อ กรกฎาคม – ธันวาคม 2564

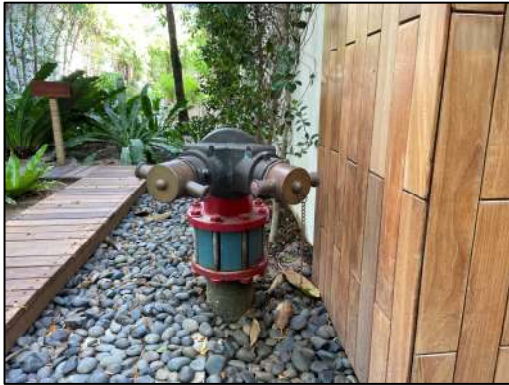
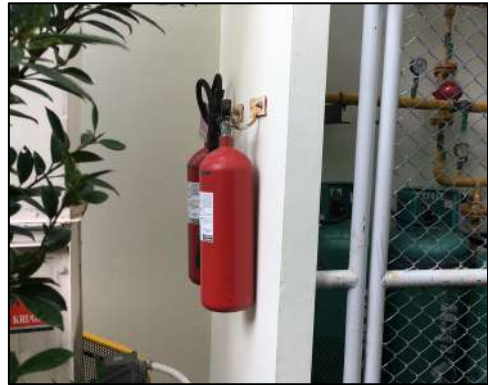
ภาพที่ 2-7 หัวรับน้ำดับเพลิง และถังดับเพลิง

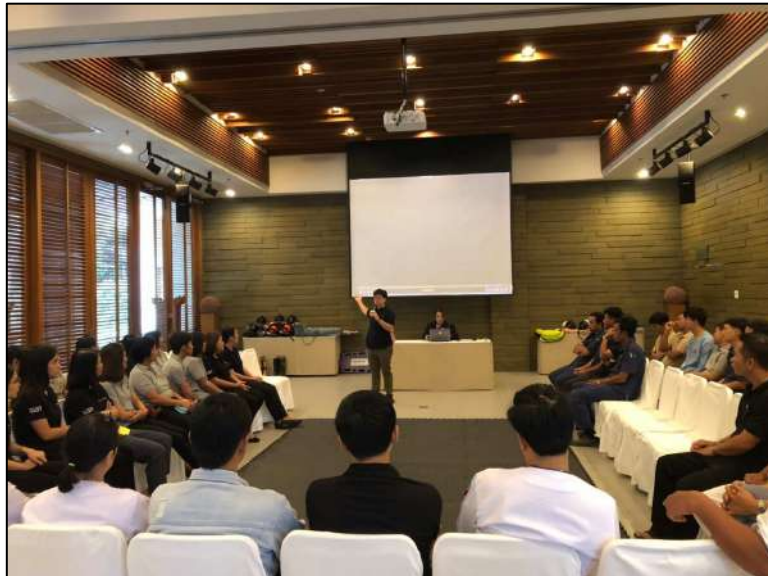
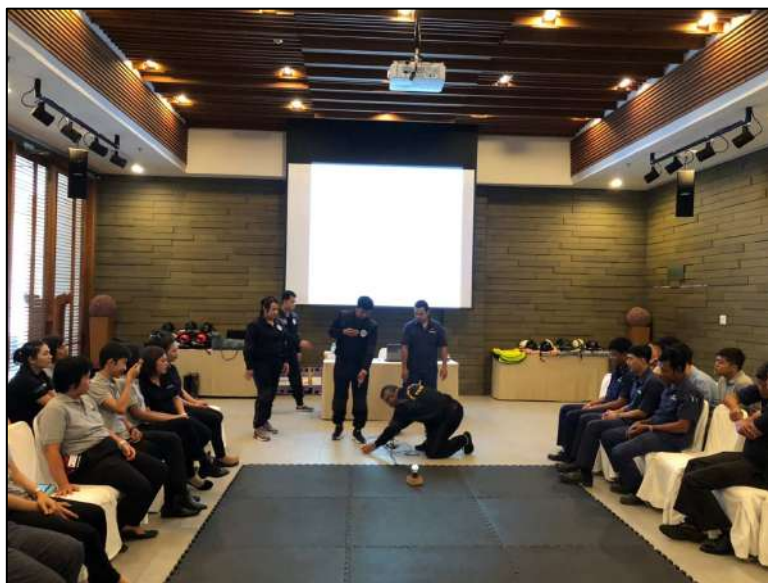
ภาพที่ 2-8 การอพยพหนีไฟ และอบรมด้านการป้องกันอัคคีภัยแบบภายใน (Inhouse Training)

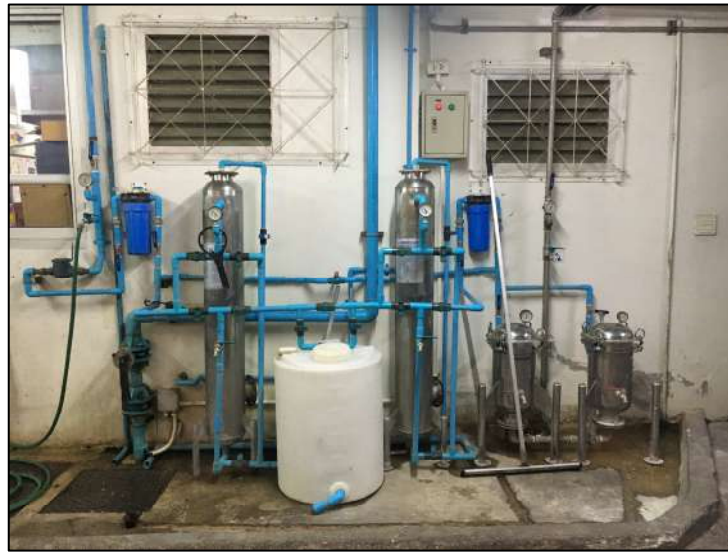
ภาพที่ 2-11 ระบบกรองน้ำเพื่อใช้บริโภค

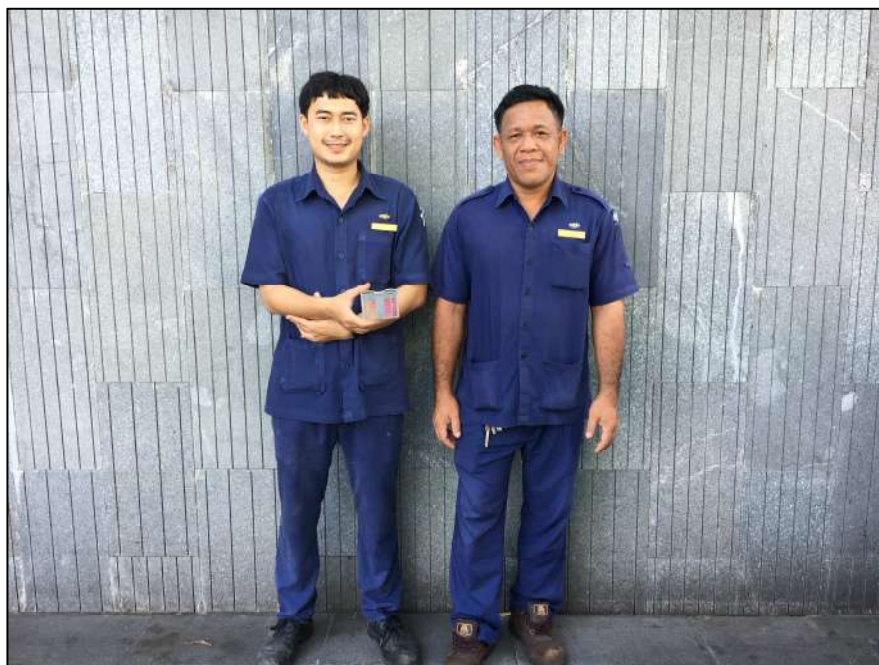
2. น้ำใช้ - การแตก รั่ว ซึม หรือการซำรดของท่อประปา	✓	-	- ทางโครงการฯ ได้ดำเนินการตรวจสอบรอยแตก รอยซำรดของระบบท่อประปาเป็นประจำ โดยจัดให้เจ้าหน้าที่ประจำอาคารเป็นผู้ตรวจสอบดูแล	-	ภาพที่ 3-1 หน้าที่ 43 ภาคผนวก ง

ภาพที่ 3-1 ช่างประจำโครงการฯ
