รายงานผลการปฏิบัติตามมาตรการป้องกันและแก้ไขผลกระทบสิ่งแวดล้อม
และมาตรการติดตามตรวจสอบคุณภาพสิ่งแวดล้อม ในระยะดำเนินการ
โครงการโรงแรมนิโก้ อมตะซิตี ชลบุรี (Hotel Nikko Amata City Chonburi)
ชอยนิคมอุตสาหกรรมอมตะซิตี ชลบุรี ถนนสุขุมวิท
ตำบลคลองตำหรุ อำเภอเมือง จังหวัดชลบุรี
ระหว่างเดือนมกราคม-มิถุนายน พ.ศ. 2565

โครงการ โรงแรมนิโก้ อมตะซิตี ชลบุรี (Hotel Nikko Amata City Chonburi)

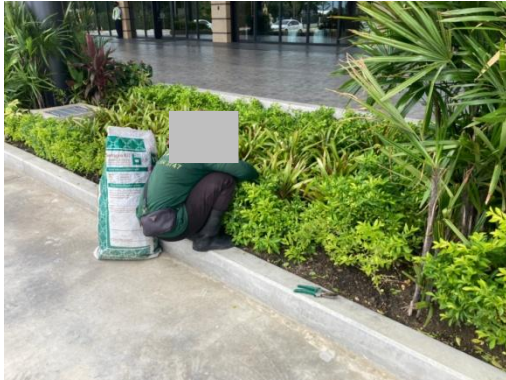
รูปที่ 2-2 เจ้าหน้าที่บำรุงดูแลรักษาพื้นที่สีเขียว

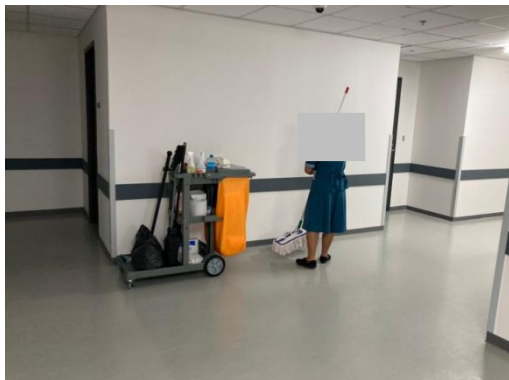
รูปที่ 2-4 เจ้าหน้าที่ดูแลทำความสะอาดพื้นที่ส่วนกลาง

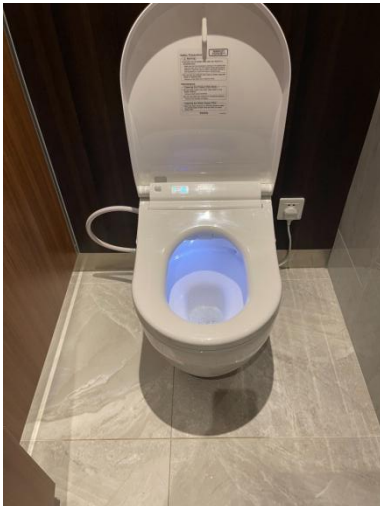
รูปที่ 2-8 เลือกใช้สุขภัณฑ์ประหยัดน้ำ

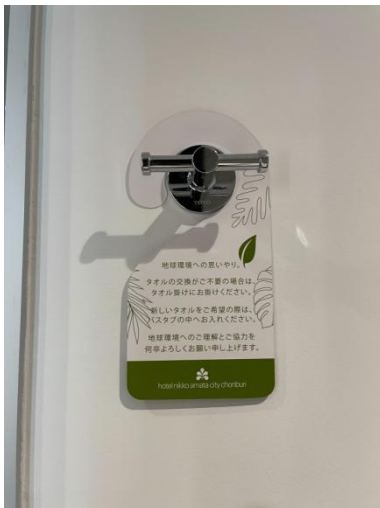
รูปที่ 2-9 ติดตั้งป้ายประชาสัมพันธ์รณรงค์ประหยัดน้ำ

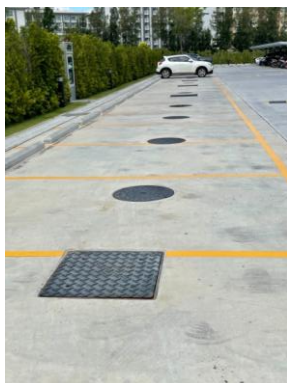
รูปที่ 2-10 ระบบบำบัดน้ำเสียของโครงการ

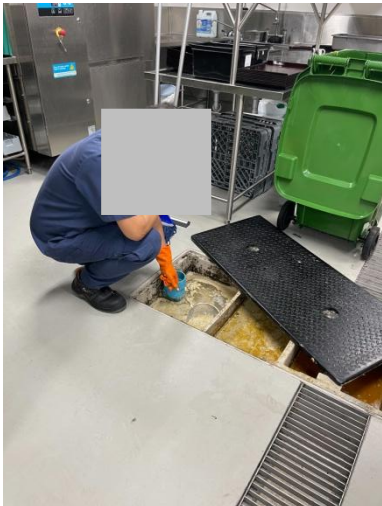
รูปที่ 2-12 จัดให้มีเจ้าหน้าที่ตักน้ำมันและไขมันเป็นประจำ

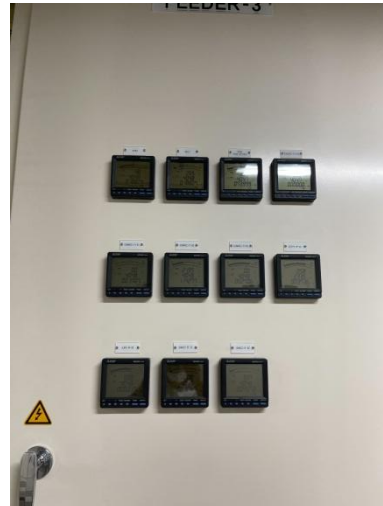
รูปที่ 2-13 ติดตั้งมิเตอร์ไฟฟ้าสำหรับระบบบำบัดน้ำเสีย

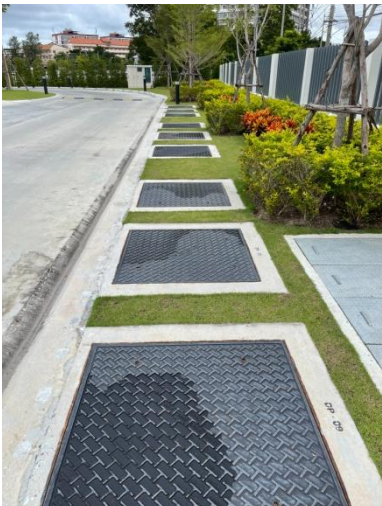
รูปที่ 2-14 ระบบหนองน้ำภายในพื้นที่โครงการ

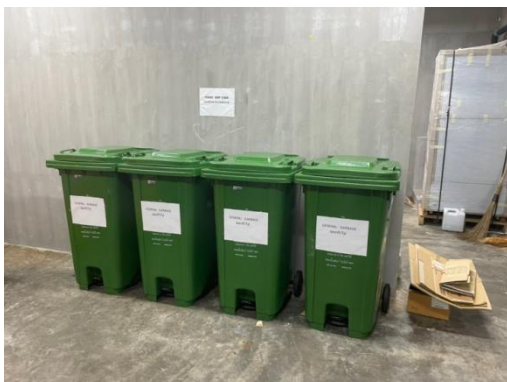
รูปที่ 2-15 ถังขยะของโครงการ

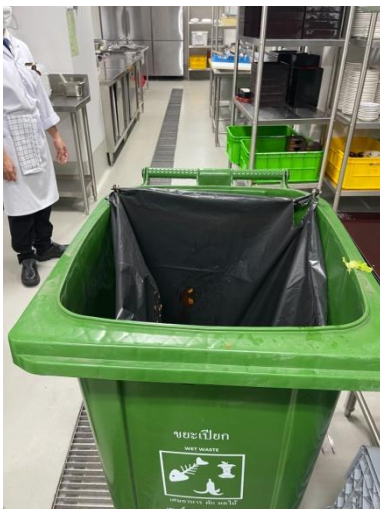
รูปที่ 2-18 ถังขยะมีการใส่ถุงพลาสติกสีดำไว้ด้านในเพื่อรองรับขยะ

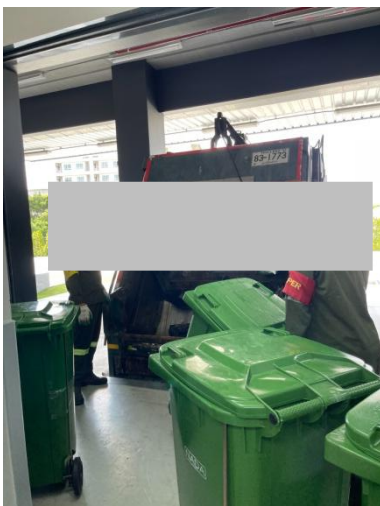
รูปที่ 2-19 รวบรวมขยะ และประสานงานให้ผู้รับเหมาเข้ามา
รับขยะไปกำจัดต่อไป

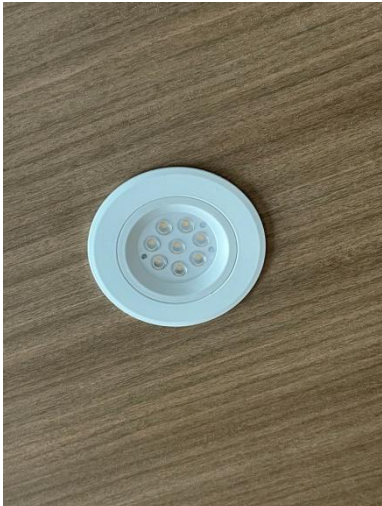
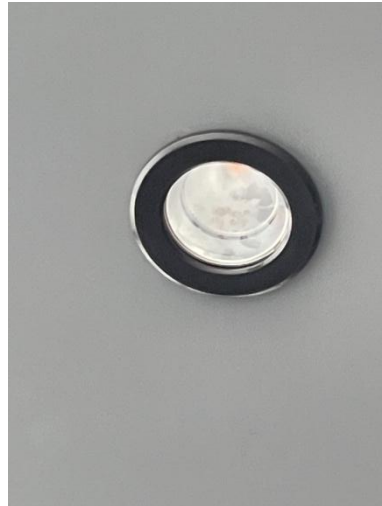
รูปที่ 2-23 เลือกใช้หลอดไฟ LED

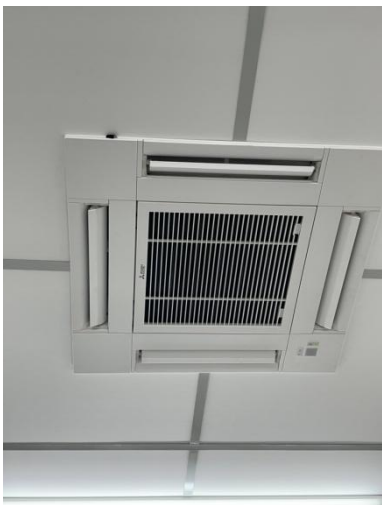
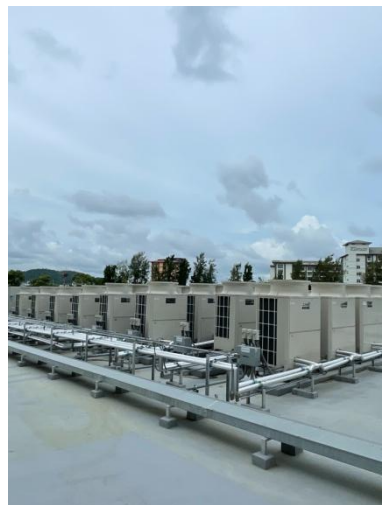
รูปที่ 2-24 ระบบปรับอากาศ เลือกใช้อุปกรณ์ที่มีประสิทธิภาพสูงสุด

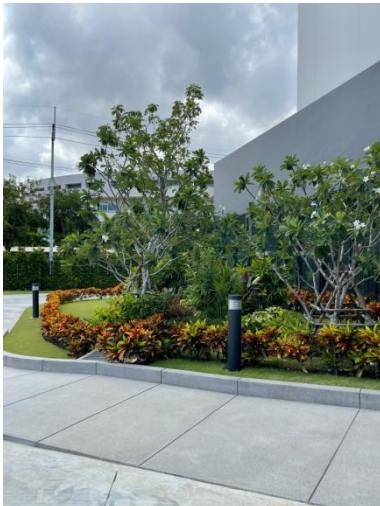
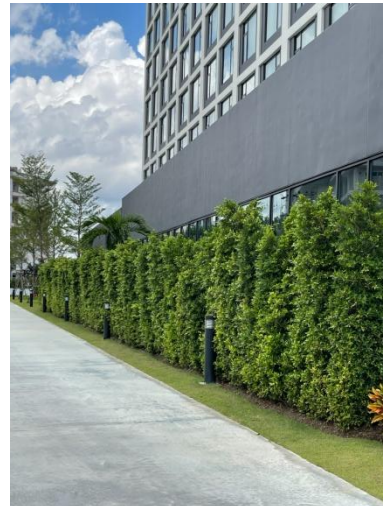
รูปที่ 2-25 ปลุกต้นไม้ เพื่อช่วยบังแสงแดดไม่ให้ส่องกระทบตัวอาคารและพื้นถนน

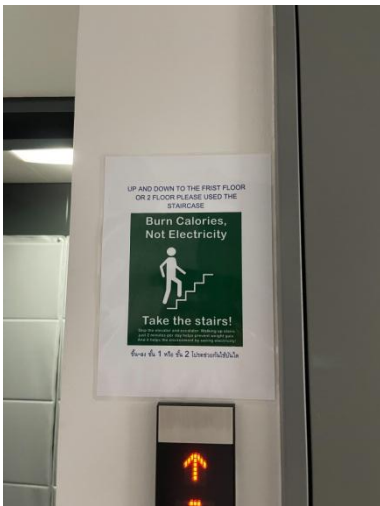
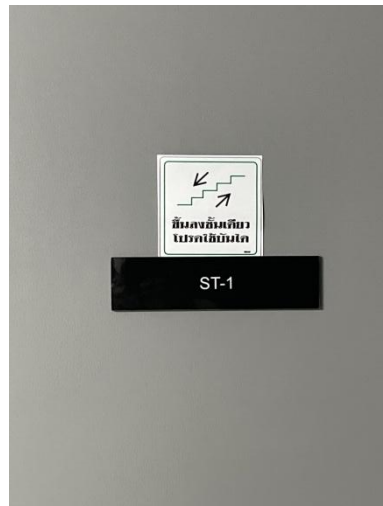
รูปที่ 2-26 ติดป้ายประชาสัมพันธ์รณรงค์ประหยัดพลังงาน

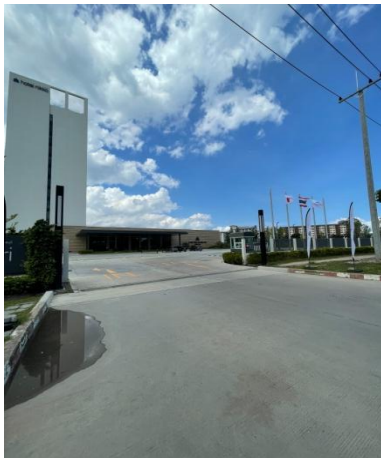
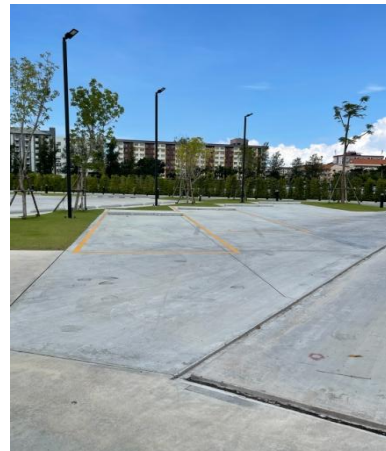
รูปที่ 2-28 ติดตั้งไฟส่องสว่างบริเวณโดยรอบพื้นที่โครงการ

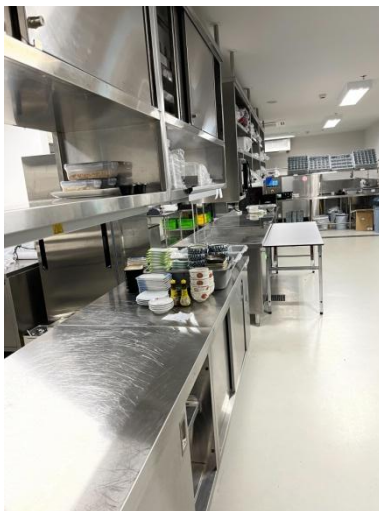
รูปที่ 2-32 ห้องครัว และห้องอาหาร

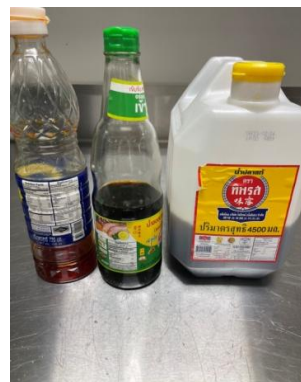
รูปที่ 2-34 จัดให้มีการใช้สารปรุงแต่งอาหารที่มีความ
ปลอดภัย และมีเครื่องหมายรับรอง

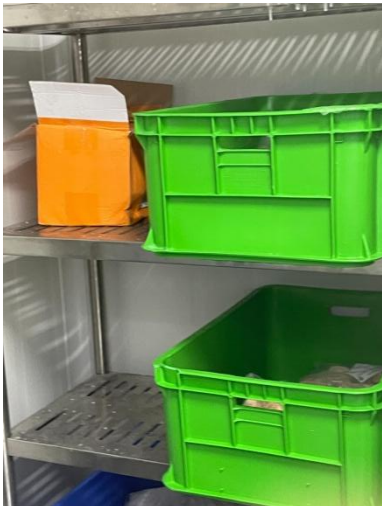
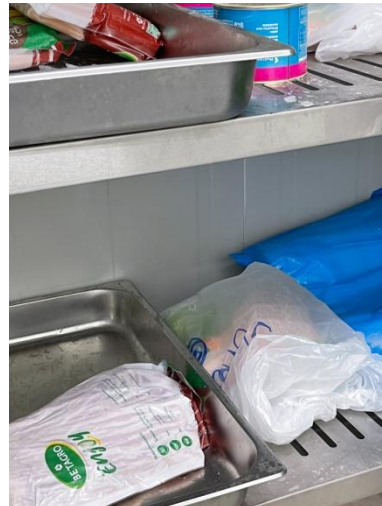
รูปที่ 2-35 อาหารสดต้องล้างให้สะอาดก่อนนำมาปรุง และแยกเก็บอาหารเป็นสัดส่วน

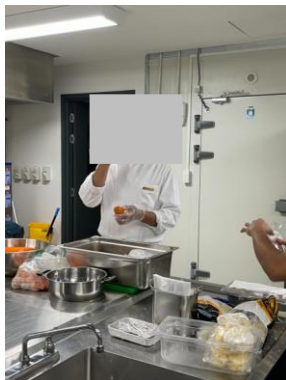
รูปที่ 2-42 ผู้สัมผัสอาหารแต่งกายสะอาด สวมเสื้อมีแขน สวมถุงมือ ผู้ปรุงต้องผูกผ้ากันเปื้อนที่สะอาด สวมหมวกหรือเน็ตคลุมผม

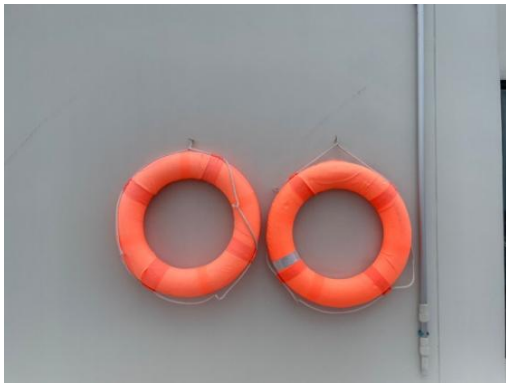
ห่วงช่วยชีวิต

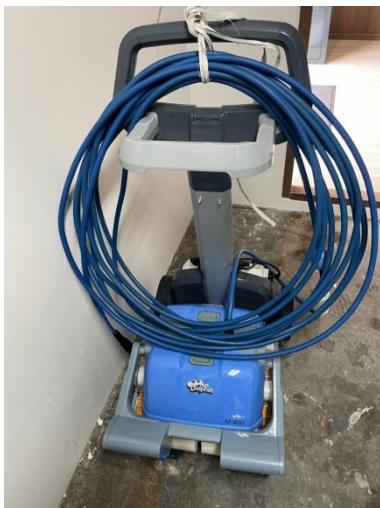
อุปกรณ์ทำความสะอาดสระว่ายน้ำ

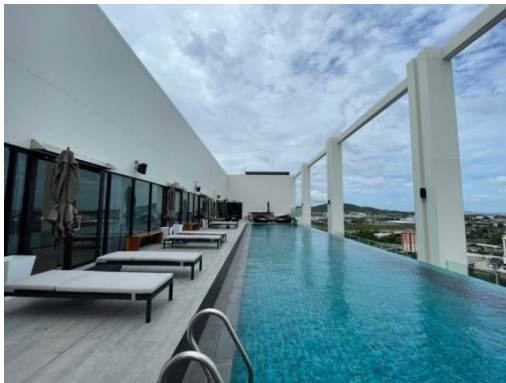
ที่ว่างสำหรับใช้เป็นทางเดินข้างสระว่ายน้ำ

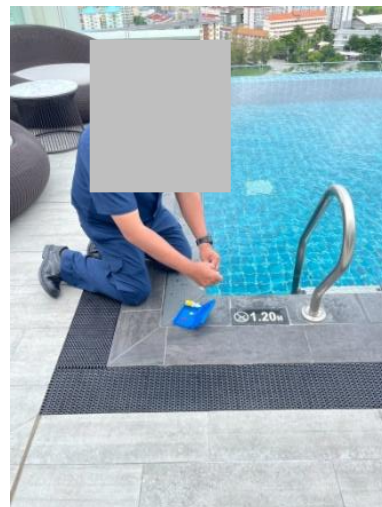
จัดให้มีเจ้าหน้าที่ ตรวจวัด pH และคลอรีน ประจำวัน

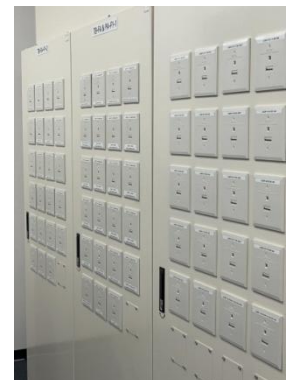
แผงควบคุม (Fire Alarm Control Panel : FCP)

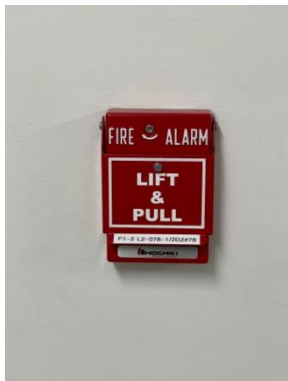
Manual Station

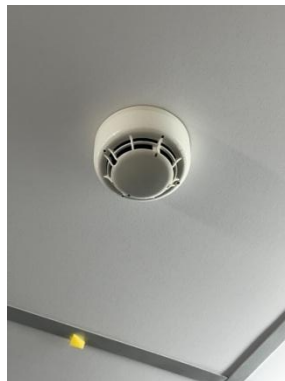
เครื่องตรวจจับควัน

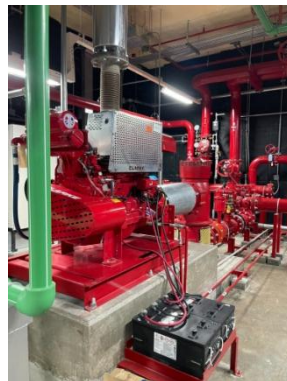
ปั๊มน้ำดับเพลิง

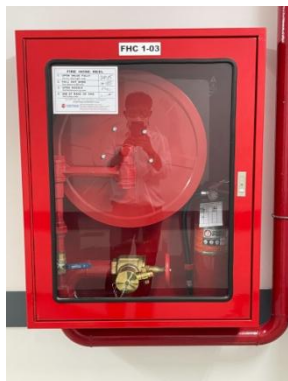
ตู้เก็บสายฉีดน้ำดับเพลิง

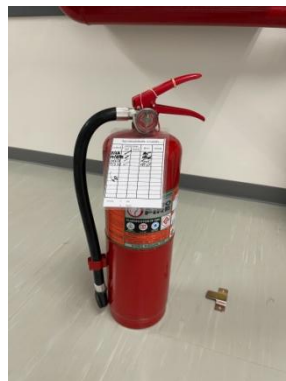
ถังดับเพลิง

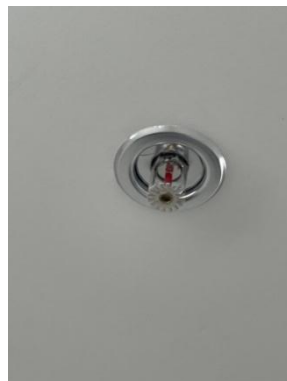
สปริงเกอร์

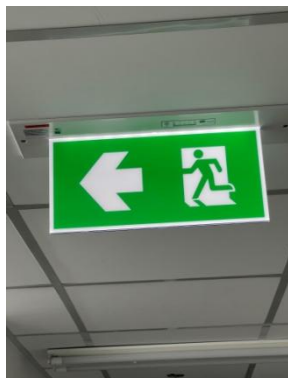
ป้ายบอกทางหนีไฟ

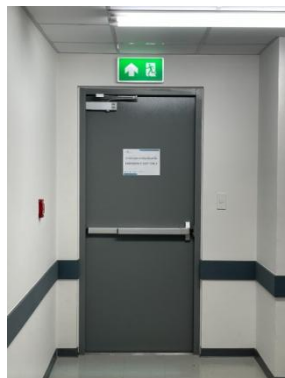
ประตูทางหนีไฟ

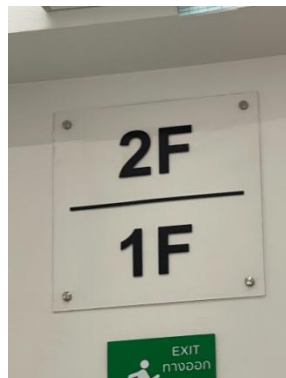
ติดป้ายบอกเลขชั้น

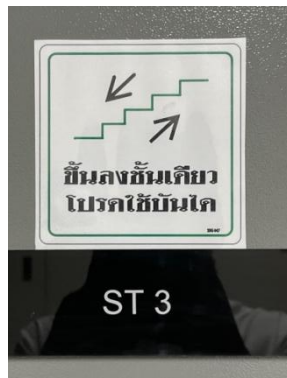
บันไดหนีไฟ

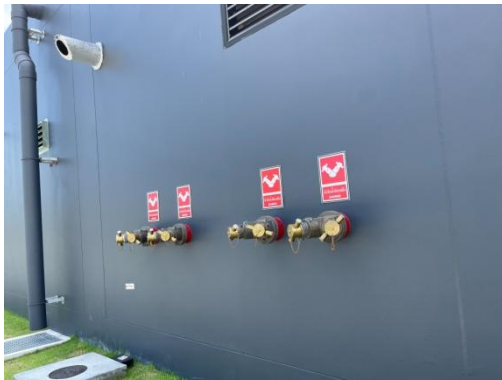
หัวรับน้ำดับเพลิง

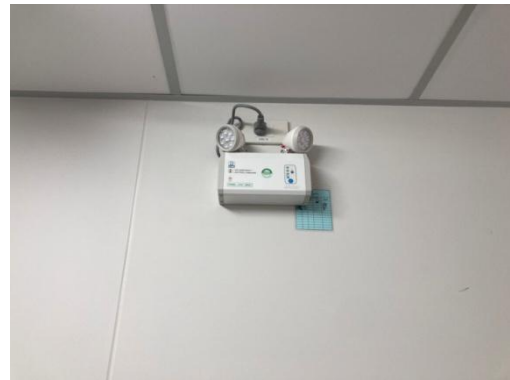
ไฟส่องสว่างฉุกเฉิน

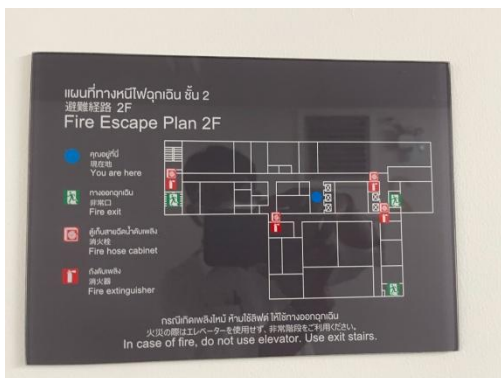
แผนที่ทางหนีไฟฉุกเฉิน

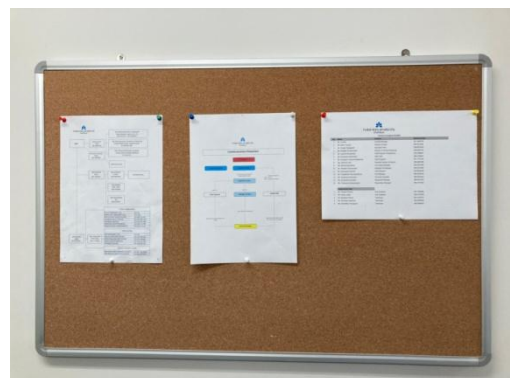
แผนปฏิบัติการฉุกเฉิน

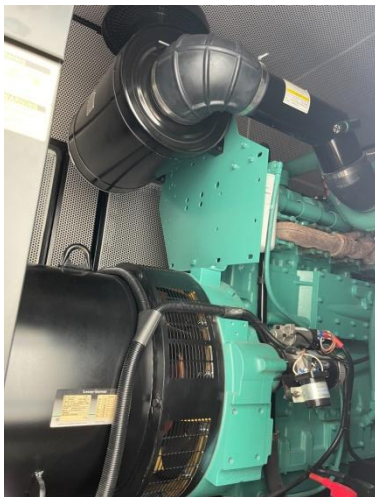
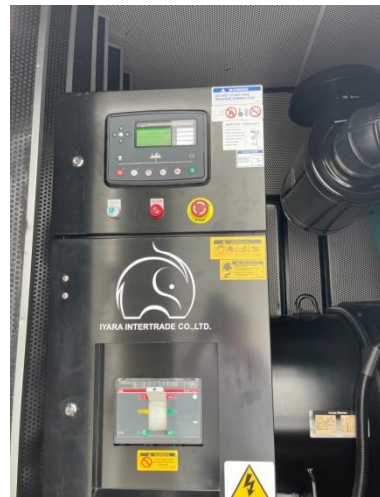
เครื่องกำเนิดไฟฟ้าสำรอง

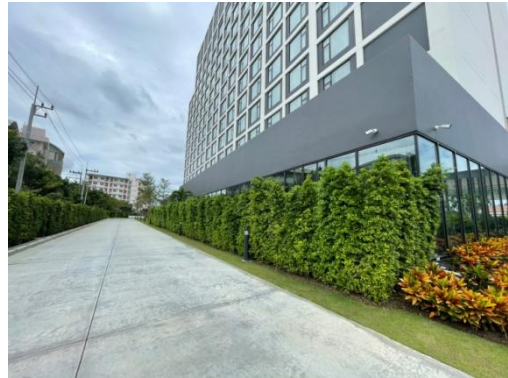
รูปที่ 2-48 เลือกใช้กระจกที่มีค่าการสะท้อนแสง
ไม่เกินร้อยละ 30

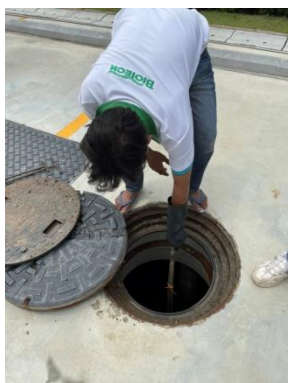
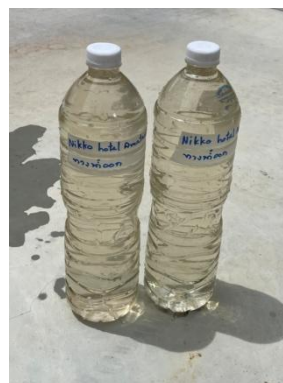
รูปที่ 3-1 แสดงการเก็บตัวอย่างคุณภาพน้ำทิ้ง

โครงการเปิดดำเนินการในช่วงเดือนเมษายน พ.ศ. 2565 จึงได้เริ่มดำเนินการตรวจวัดคุณภาพน้ำทิ้ง โดยทำการเก็บตัวอย่างน้ำเสียบริเวณบ่อพักน้ำใสของระบบบำบัดน้ำเสีย เดือนละ 1 ครั้ง ช่วงระหว่างเดือนเมษายน - พฤษภาคม พ.ศ. 2565 (แสดงการเก็บตัวอย่างคุณภาพน้ำทิ้ง ดังแสดงในรูปที่ 3-1) ซึ่งผลการตรวจวัด สรุปได้ดังแสดงใน ตารางที่ 3-2 และ รูปที่ 3-2
