## บทที่ 2

### ผลการดำเนินการตามมาตรการลดผลกระทบสิ่งแวดล้อม

ตารางที่ 2.1 สรุปผลการดำเนินการตามมาตรการลดผลกระทบสิ่งแวดล้อม โครงการ เซนทารา แกรนด์ บีช รีสอร์ท ภูเก็ต  
ประจำเดือนมกราคม – มิถุนายน 2565

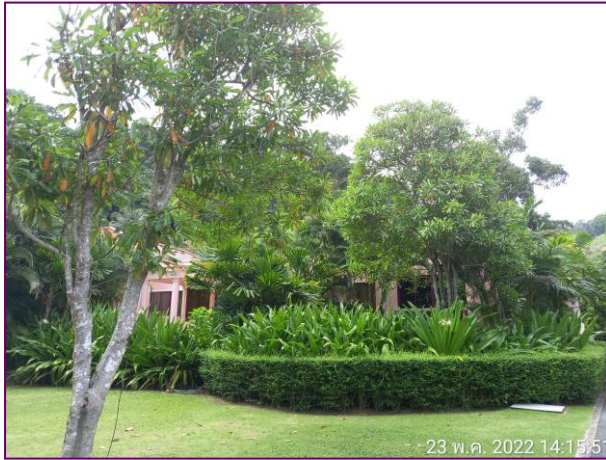
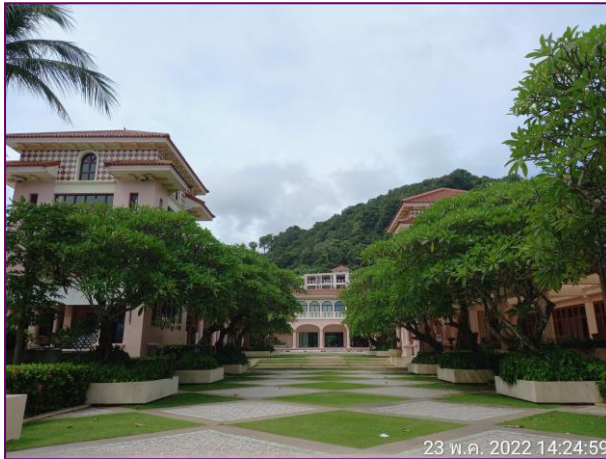
รูปที่ 2.1 พื้นที่สีเขียว

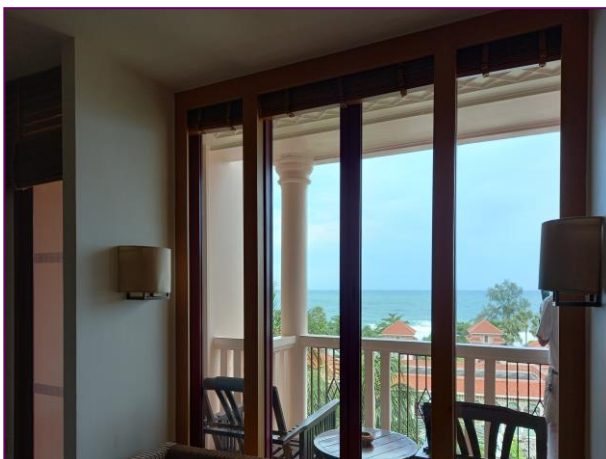
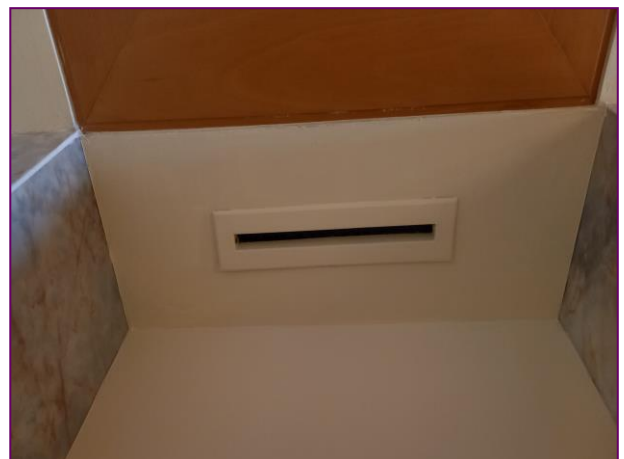
รูปที่ 2.2 ระบบระบายอากาศภายในห้อง

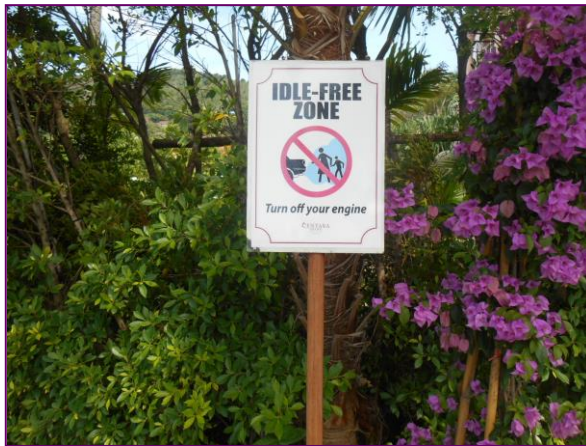
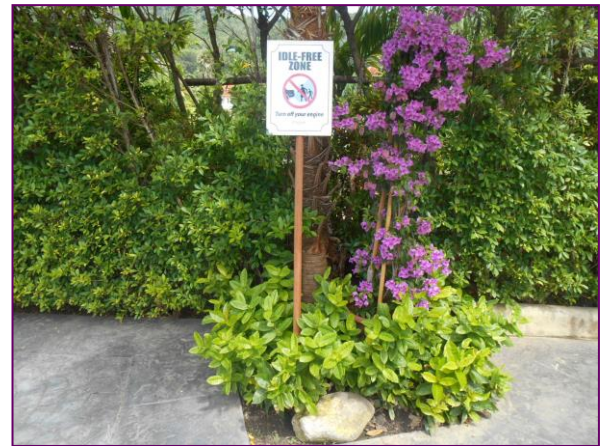
รูปที่ 2.3 ป้ายดับเครื่องยนต์

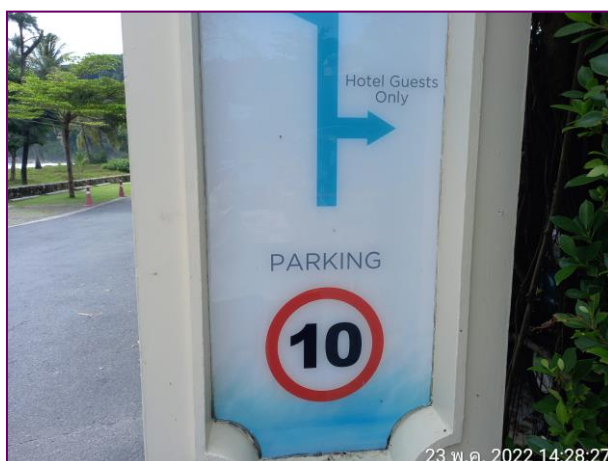
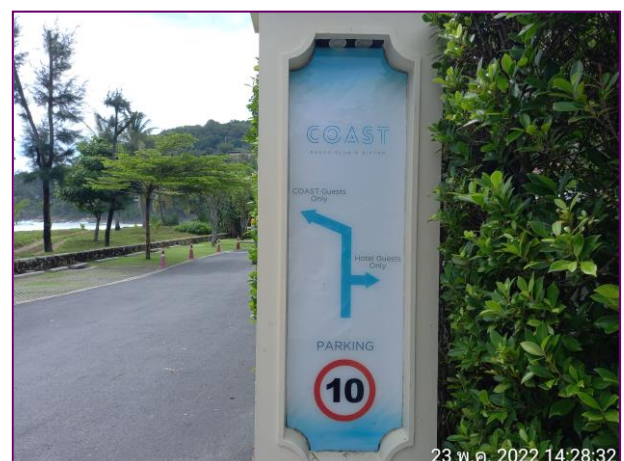
รูปที่ 2.5 ป้ายจำกัดความเร็ว

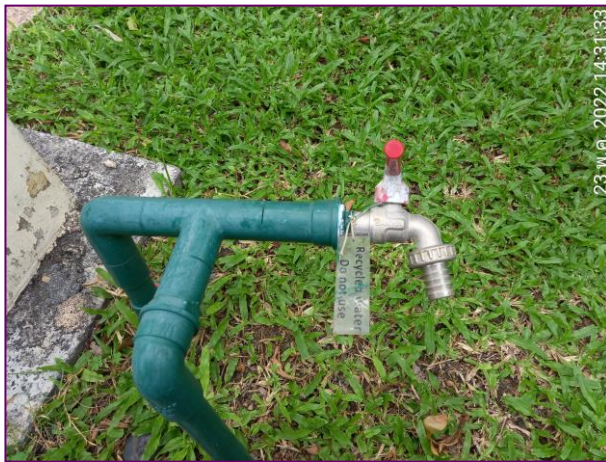
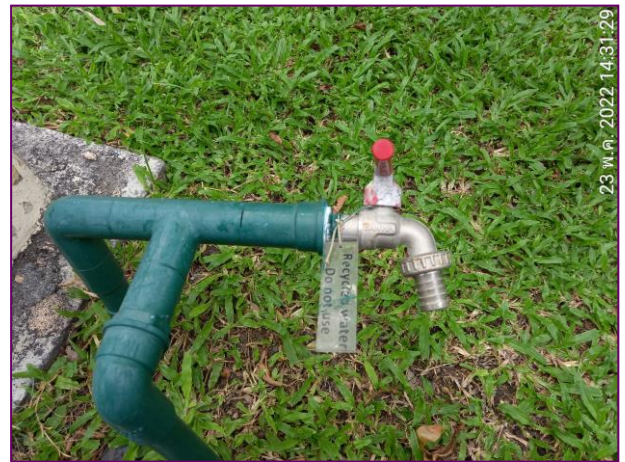
รูปที่ 2.6 ก๊อกน้ำ reused

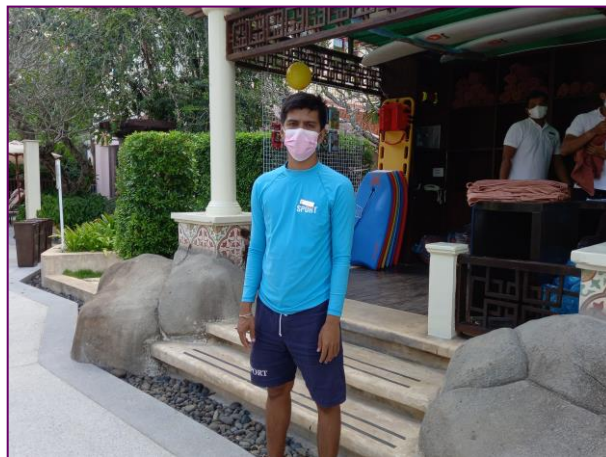
รูปที่ 2.7 Life Guard

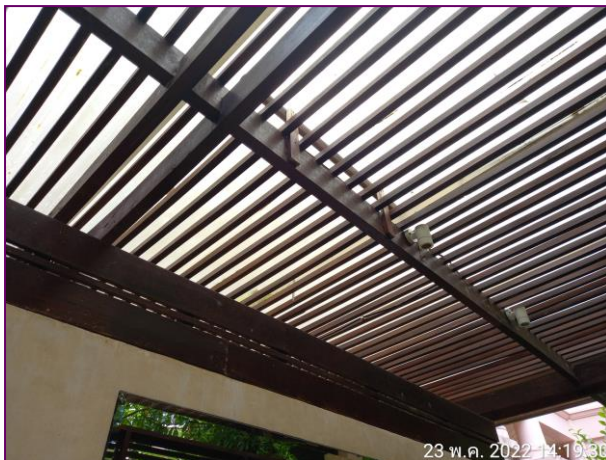
รูปที่ 2.8 ไฟส่องสว่างบริเวณอาคารพลัดเปลี่ยนเสื้อผ้า

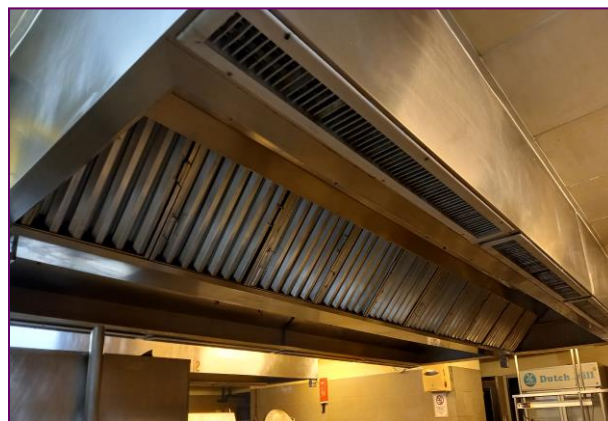
รูปที่ 2.16 ระบบระบายอากาศภายในห้องครัว

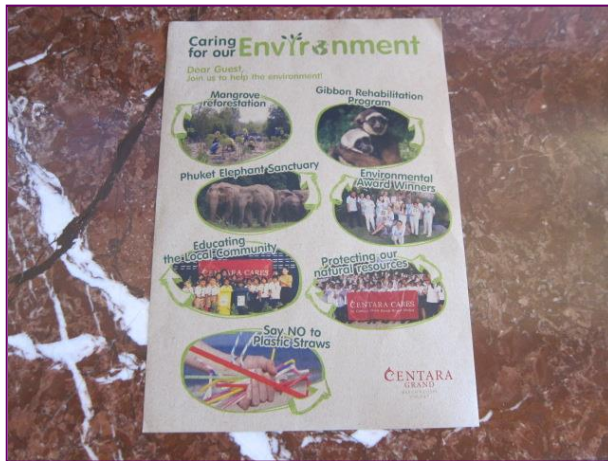
รูปที่ 2.18 ตัวอย่างป้ายประชาสัมพันธ์

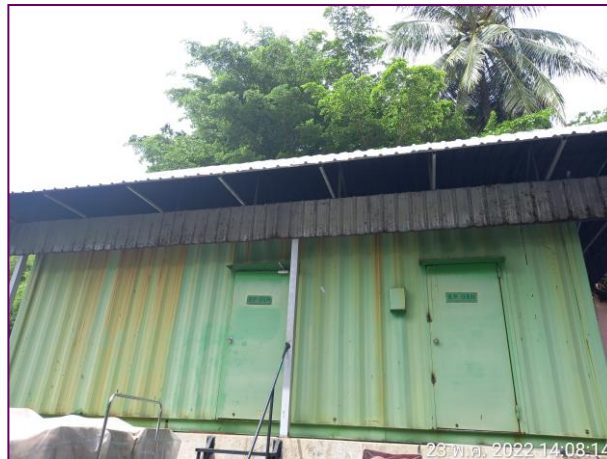
รูปที่ 2.21 เครื่องกำเนิดไฟฟ้า

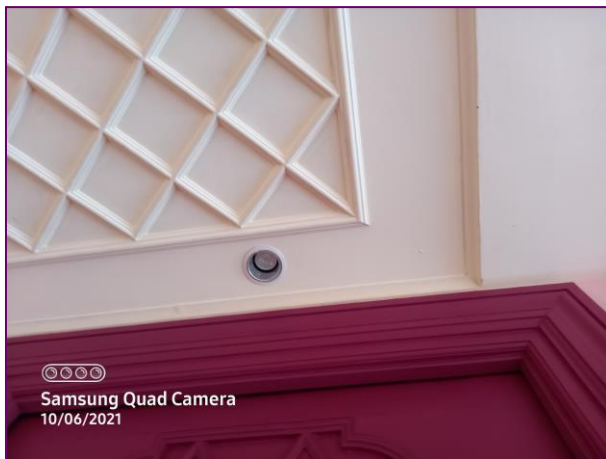
รูปที่ 2.22 อุปกรณ์ประหยัดไฟฟ้า

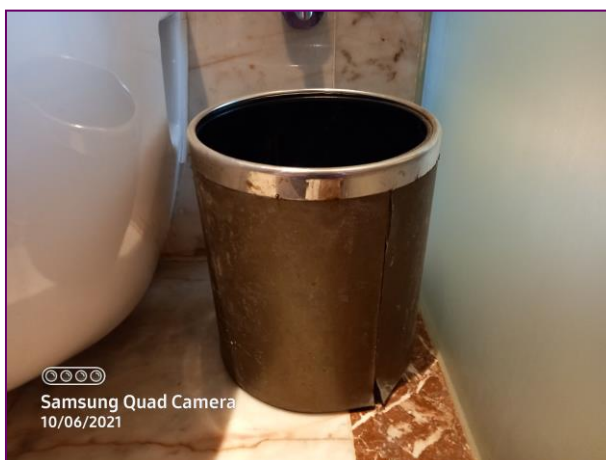
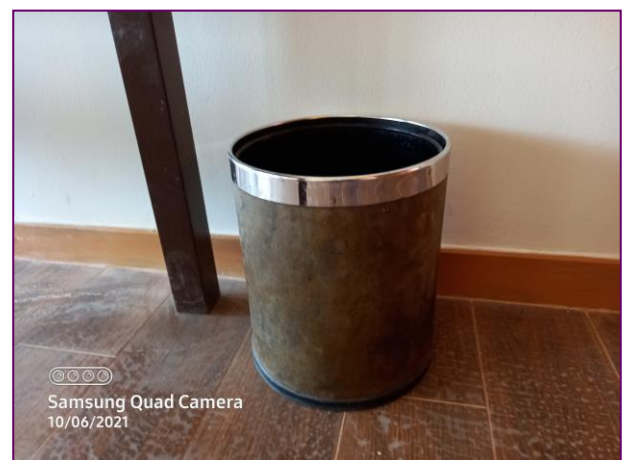
รูปที่ 2.23 ถังขยะภายในอาคารและภายในห้องพัก

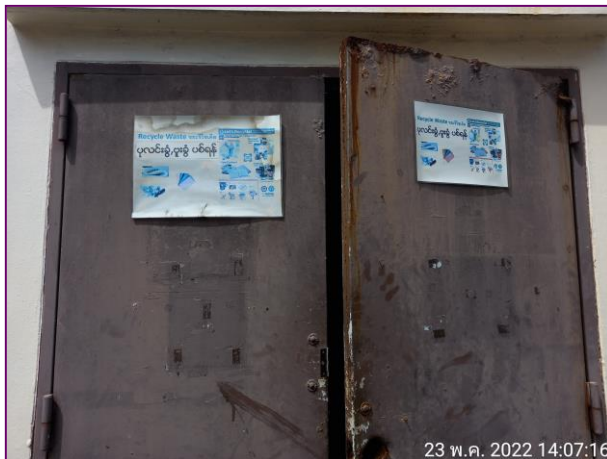
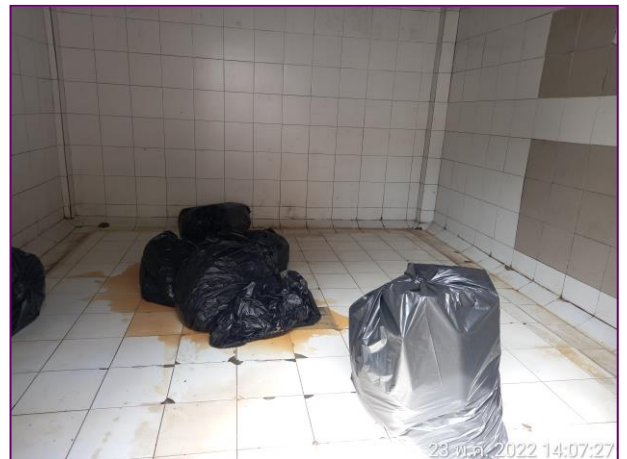
รูปที่ 2.24 ห้องพักขยะ

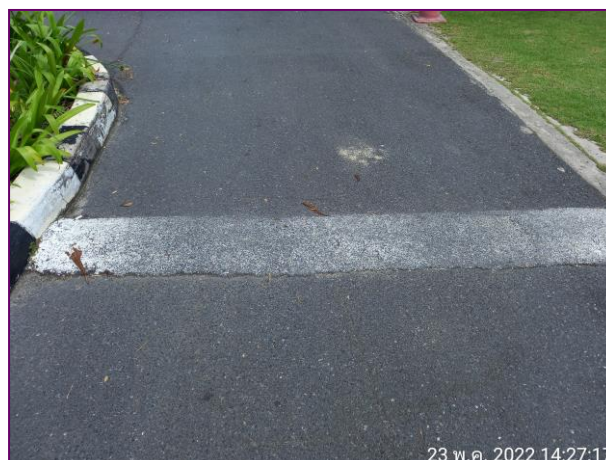
รูปที่ 2.26 หลังเต่า (อุปกรณ์ชะลอความเร็ว)

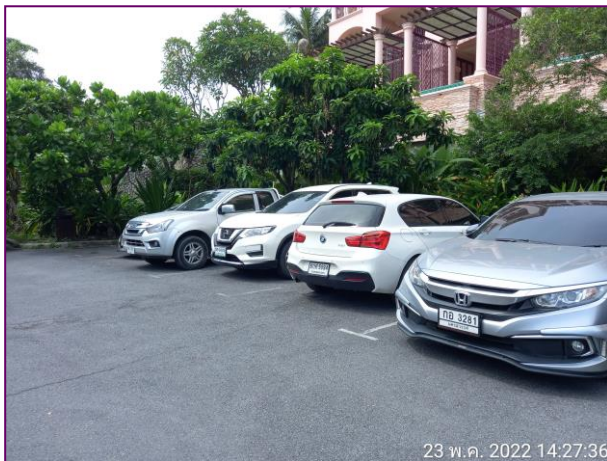
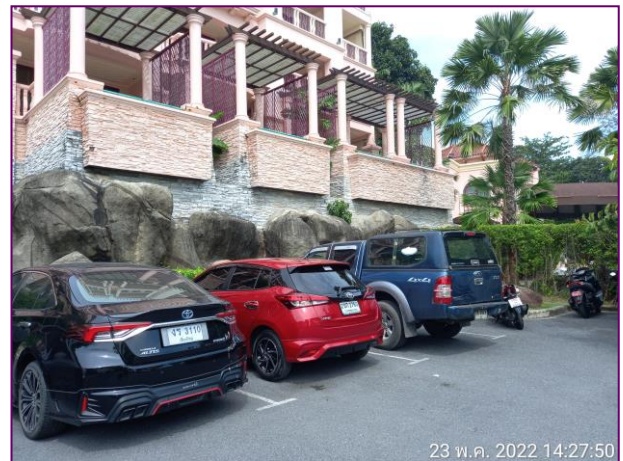
รูปที่ 2.27 ลานจอดรถ

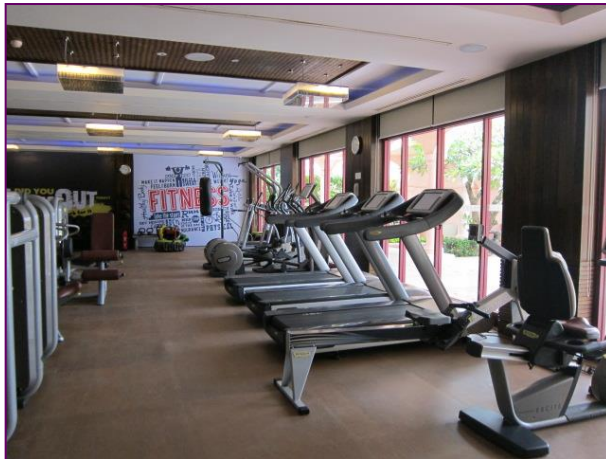
รูปที่ 2.30 กิจกรรมนันทนาการ

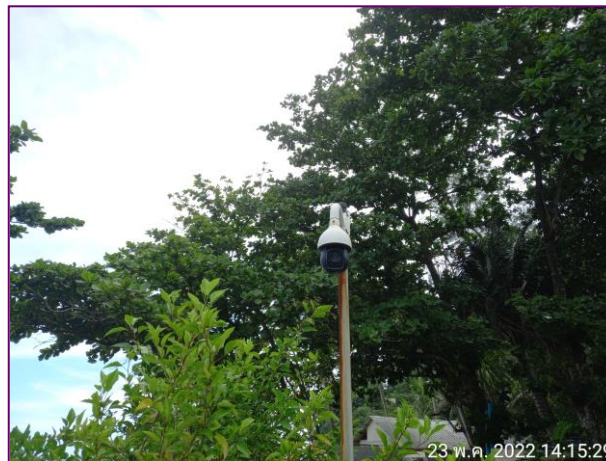
รูปที่ 2.31 กล้องวงจรปิด

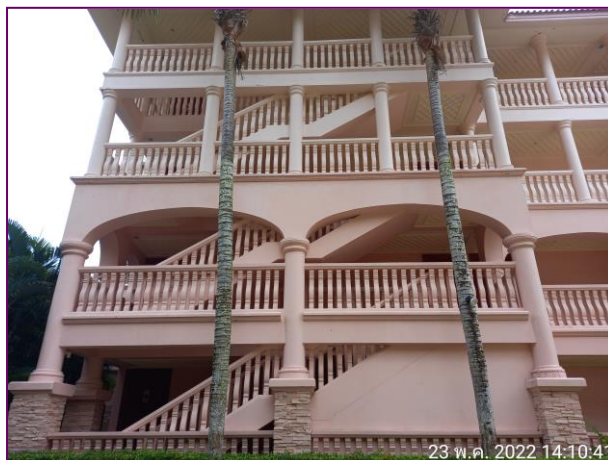
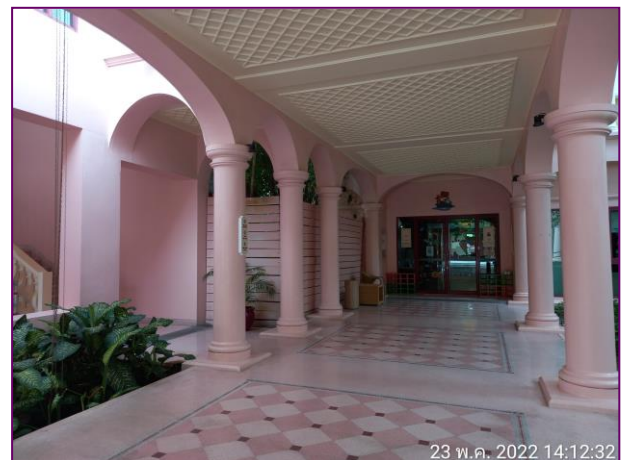
รูปที่ 2.32 สีสันอาคาร

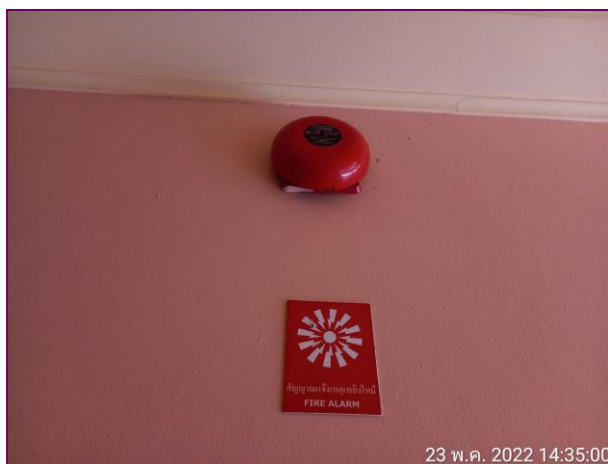
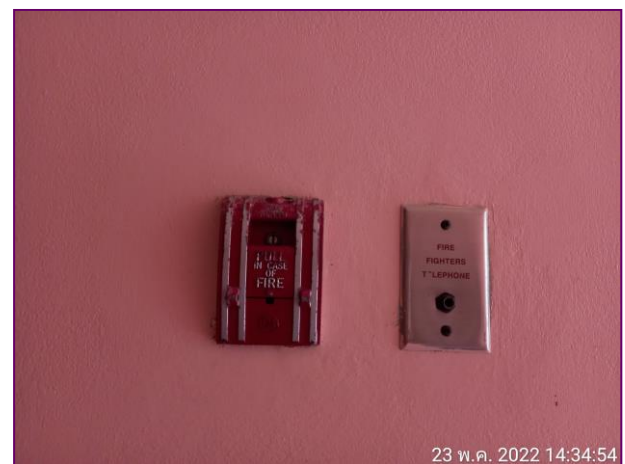
รูปที่ 2.34 Alarm Bell และ manual pull station

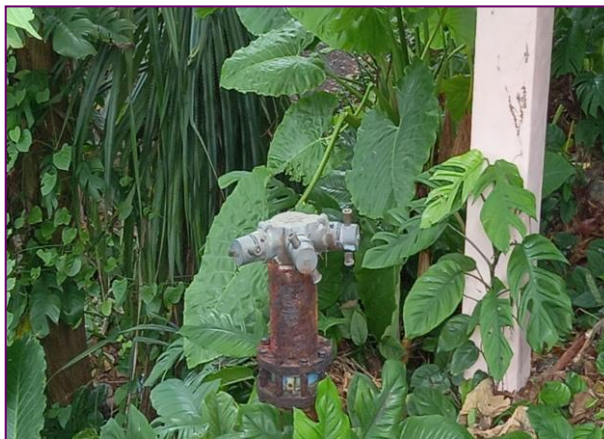
รูปที่ 2.36 หัวดับเพลิง

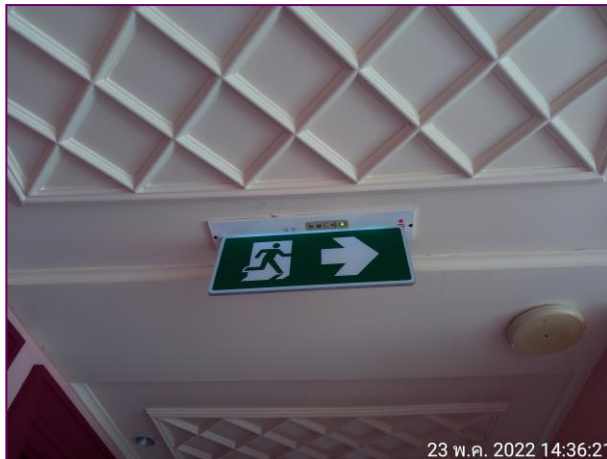
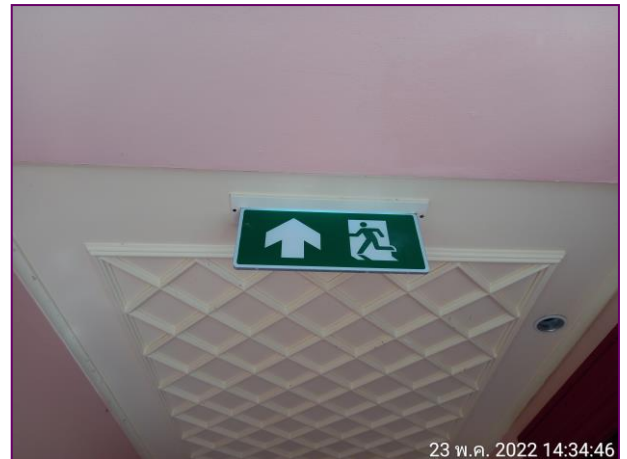
รูปที่ 2.40 ป้ายหนีไฟ

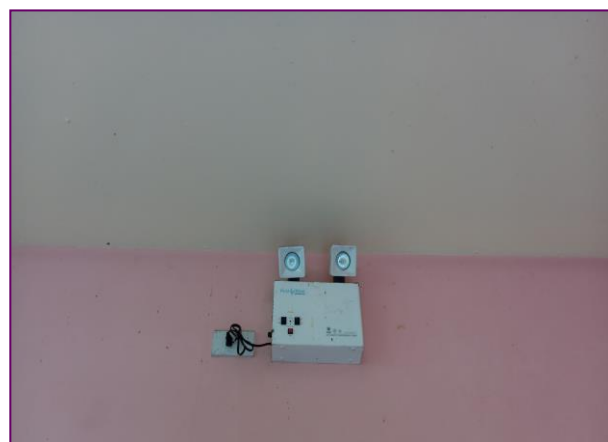
รูปที่ 2.41 ไฟส่องสว่างฉุกเฉิน

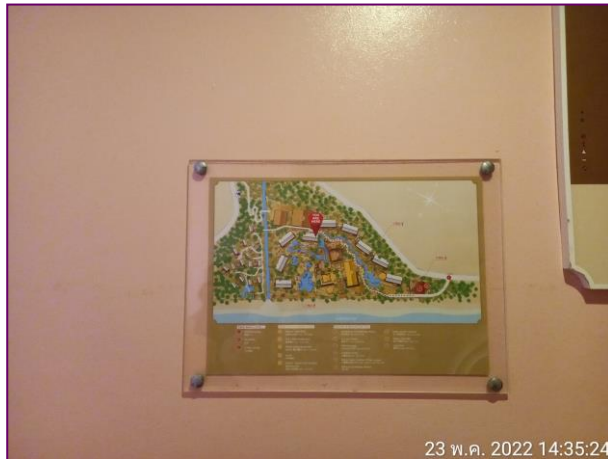
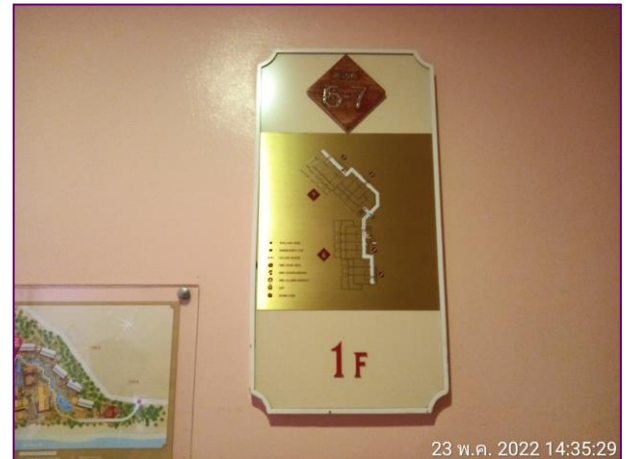
รูปที่ 2.42 แผนผังหนีภัยภายในห้องพัก
