5. ผลการดำเนินการตามมาตรการป้องกันและแก้ไขผลกระทบสิ่งแวดล้อม

ตารางที่ 2 เปรียบเทียบมาตรการป้องกันและแก้ไขผลกระทบสิ่งแวดล้อมที่กำหนดไว้ในรายงานการวิเคราะห์ผลกระทบสิ่งแวดล้อม

โครงการ Courtyard by Marriott Bangkok Hotel (ชื่อเดิม โรงแรมคอร์ตยาร์ด กรุงเทพ) ระยะเปิดดำเนินการ

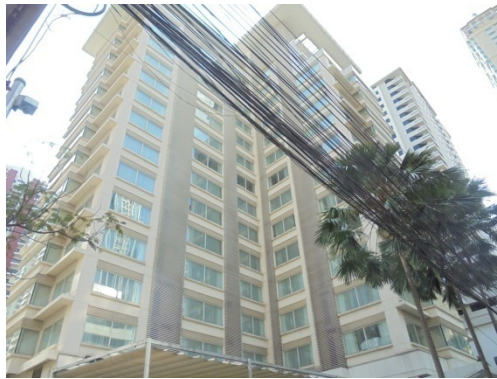
ภาพที่ 4-15 ภูมิสถาปัตย์อาคาร ตกแต่งเป็นกระจุก และปลูกต้นไม้ กลมกลืนกับอาคารโดยรอบโครงการ

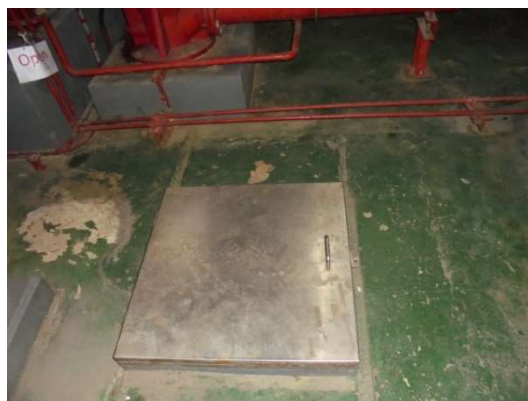
ภาพที่ 4-24 สภาพฝาลังสำรอน้ำใต้ดิน ปิดมิดชิดและมีขอบยกสูงจากพื้น

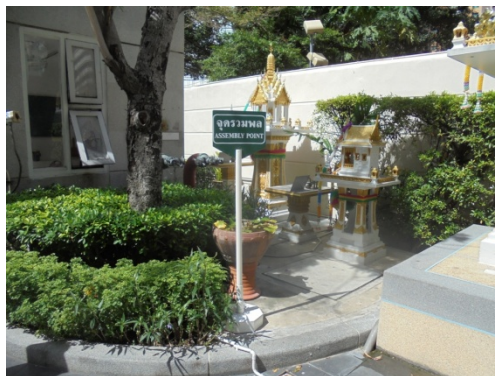
ภาพที่ 4-31 ป้ายจุดรวมพล และจุดรวมพลอยู่ด้านหน้าโรงแรม

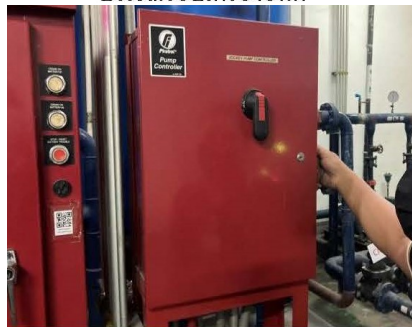
ภาพขณะตรวจเช็ค JOCKEY PUMP
CONTROLLER

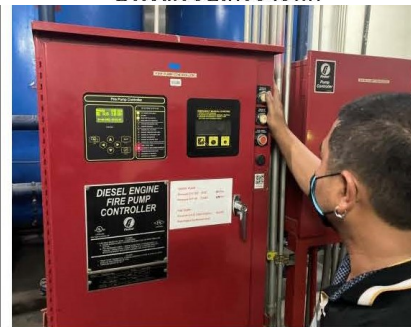
ภาพขณะตรวจเช็ค FIRE PUMP
CONTROLLER

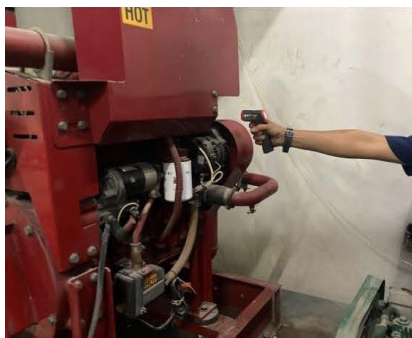
ภาพขณะตรวจวัดอุณหภูมิปั๊มขณะทำงาน

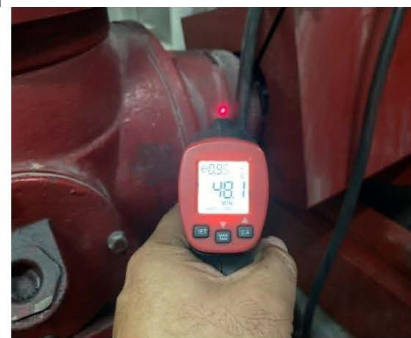
ภาพขณะตรวจวัดอุณหภูมิปั๊มขณะทำงาน

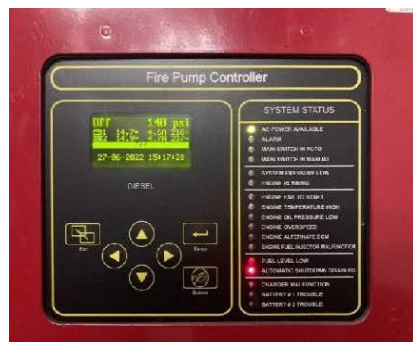
ภาพขณะติดเครื่องขึ้นทดสอบการทำงาน

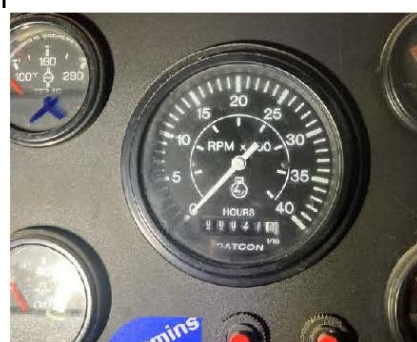
ภาพขณะติดเครื่องขึ้นทดสอบการทำงาน
