รูปภาพแสดงการปฏิบัติตามมาตรฐานฯ ของโครงการ Aspire Rattatibet 3

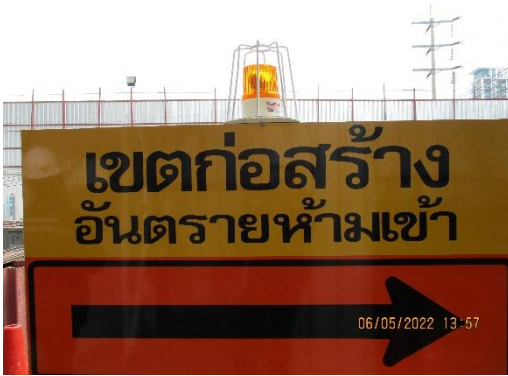
รูปที่ 2 ป้ายเขตก่อสร้างห้ามเข้า

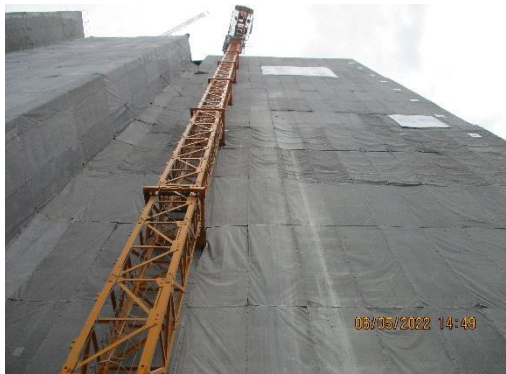
รูปที่ 4 ผ้าใบปิดคลุมรอบตัวอาคารโครงการ

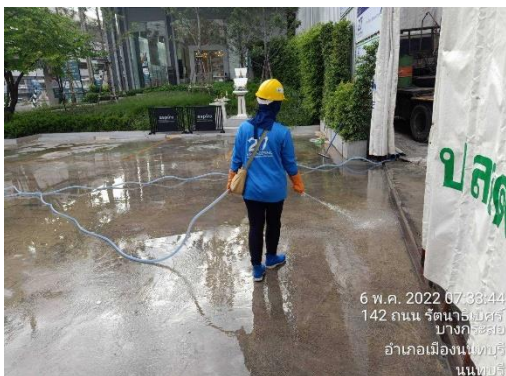
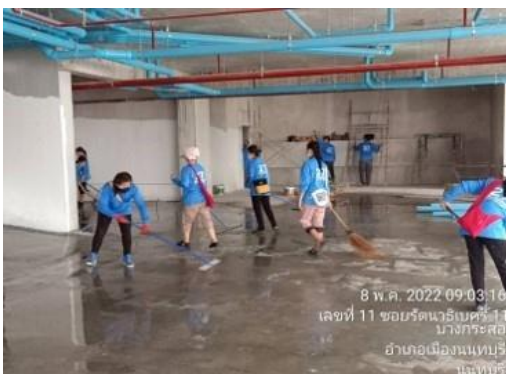
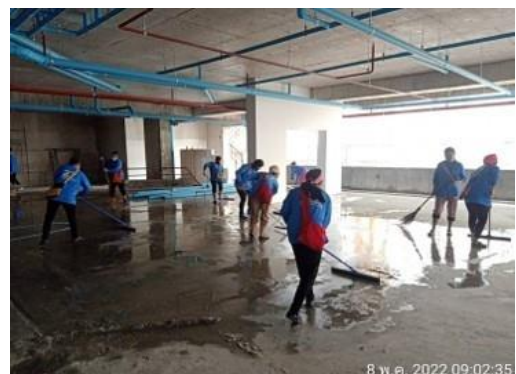
รูปที่ 5 คนงานฉีดพรมน้ำบริเวณพื้นที่โครงการ

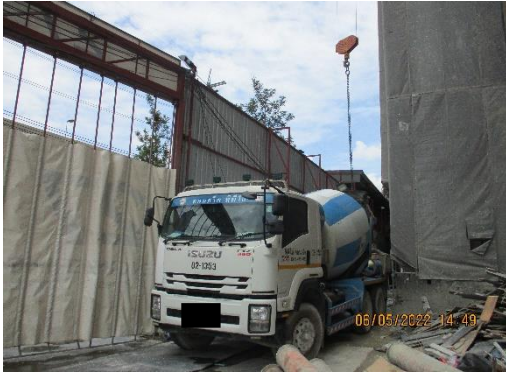
รูปที่ 6 รถผสมปูนสำเร็จรูป

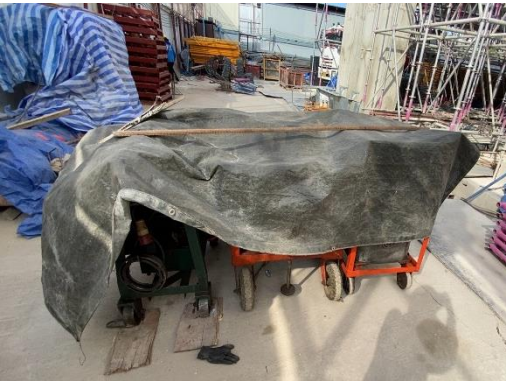
รูปที่ 8 ผ้าใบปิดคลุมวัสดุก่อสร้าง

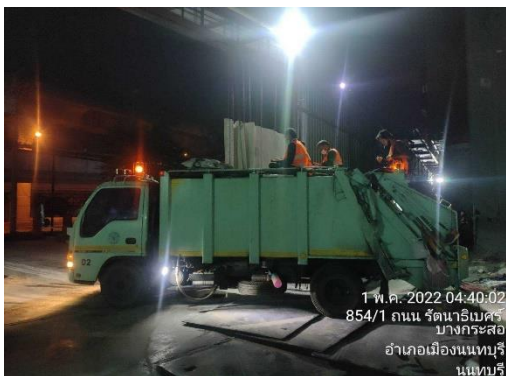
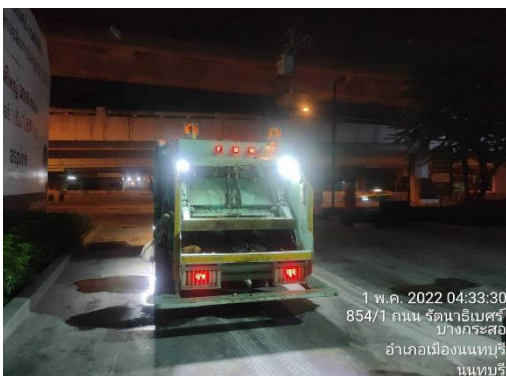
รูปที่ 9 รถเก็บขนมูลฝอยของเทศบาลนนทบุรี

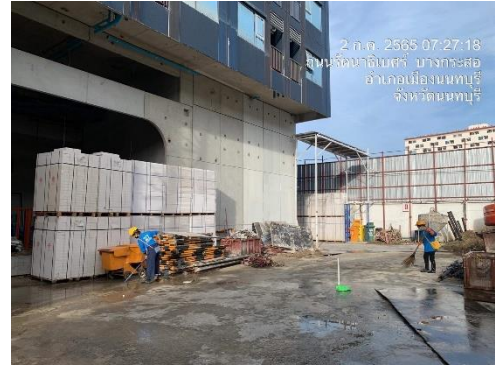
รูปที่ 10 คนงานทำความสะอาดบริเวณพื้นที่ก่อสร้าง และบริเวณทางเข้า-ออกโครงการ

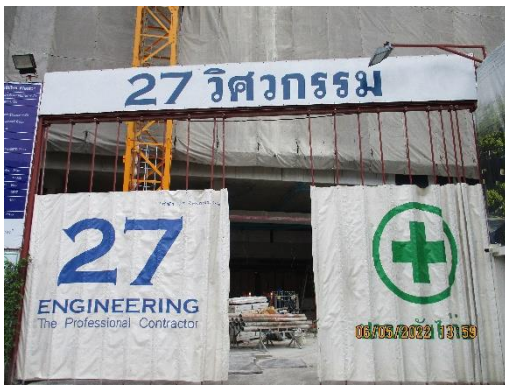
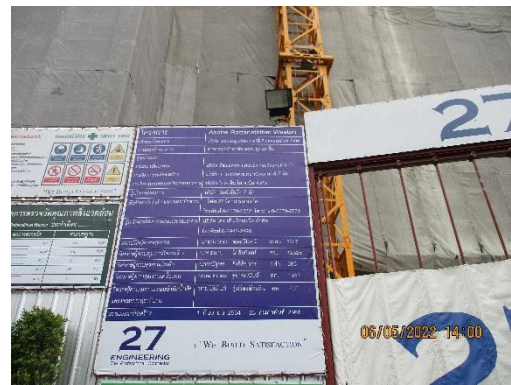
รูปที่ 11 ประตูทางเข้า-ออกโครงการปิดมิดชิด

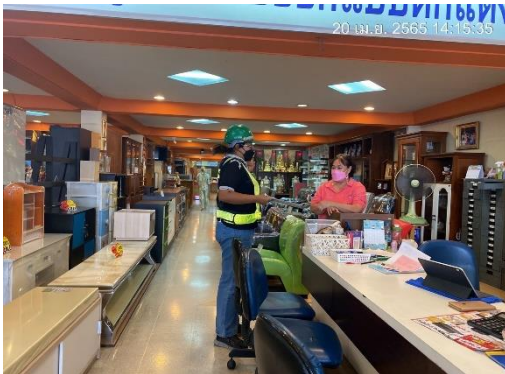
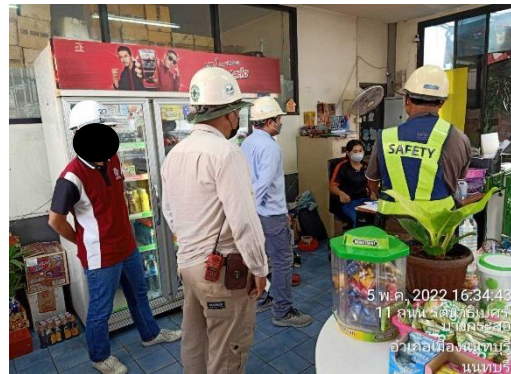
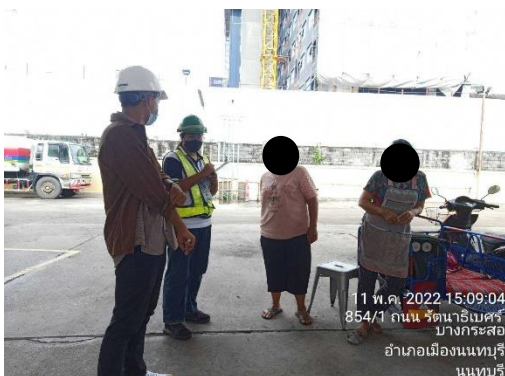
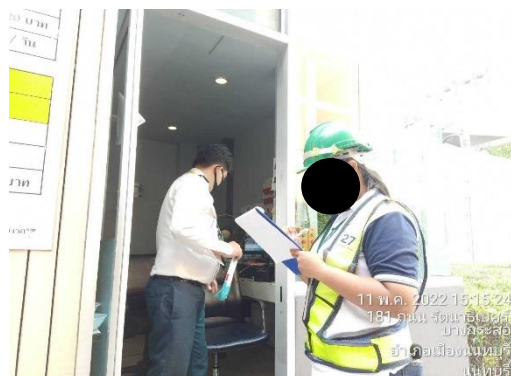
รูปที่ 13 เจ้าหน้าที่เข้าพบผู้พักอาศัยข้างเคียง

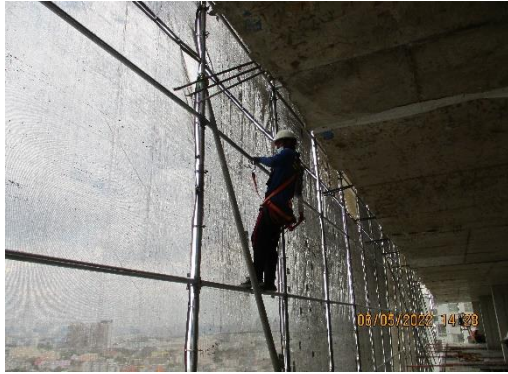
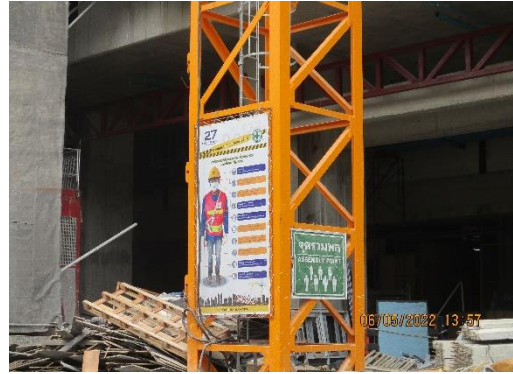
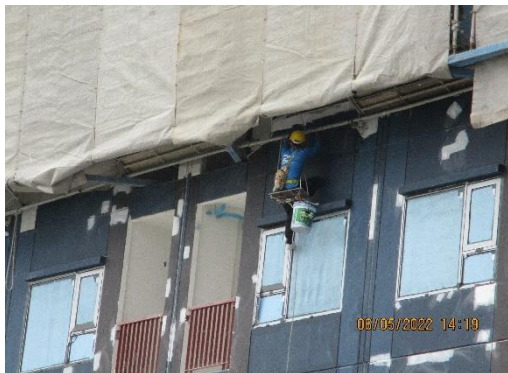
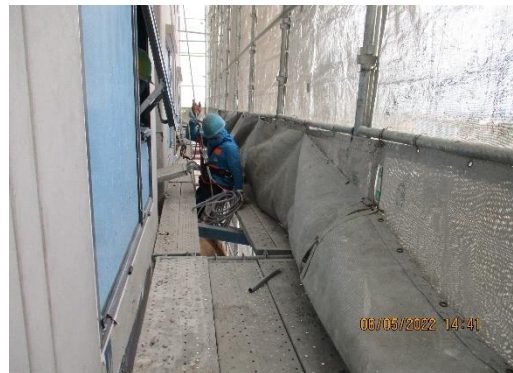
รูปที่ 14 คนงานสวมใส่อุปกรณ์ป้องกันอันตรายส่วนบุคคล

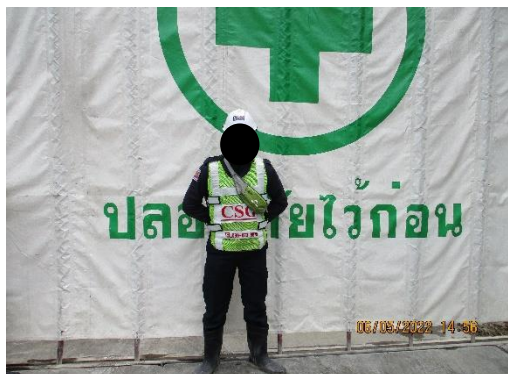
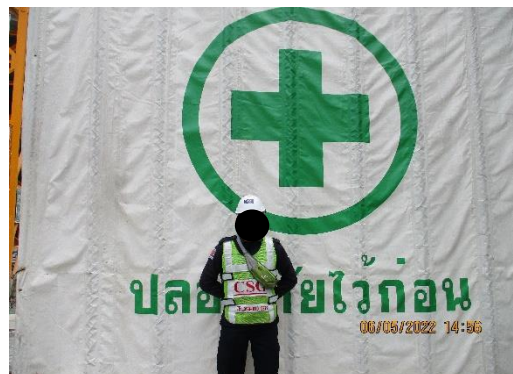
รูปที่ 15 เจ้าหน้าที่รักษาความปลอดภัย (รปภ.)

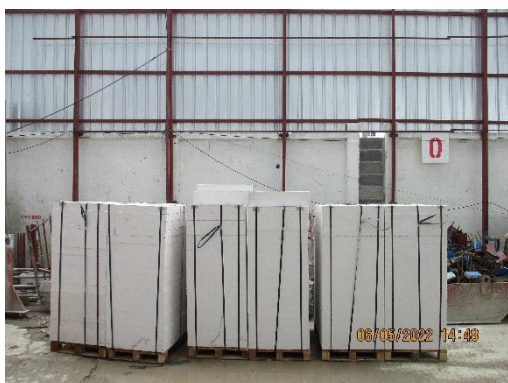
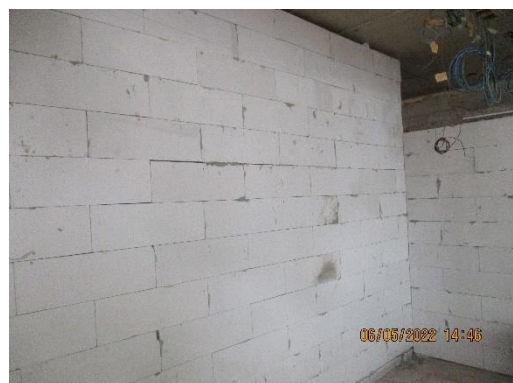
รูปที่ 16 อิฐมวลเบา

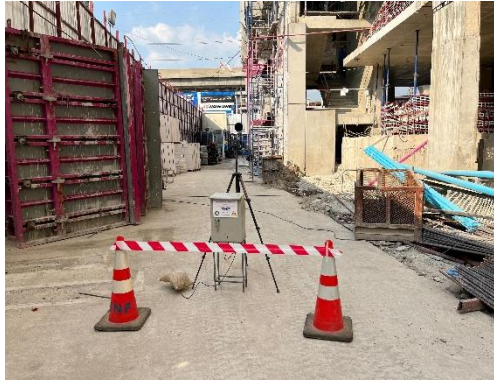
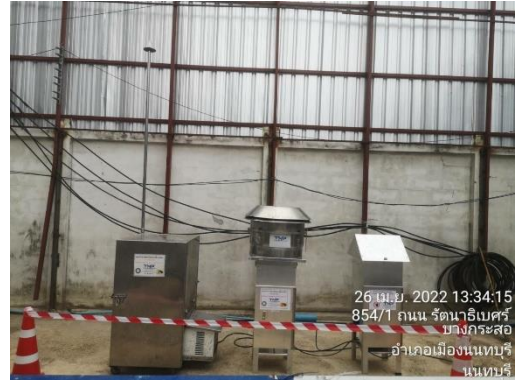
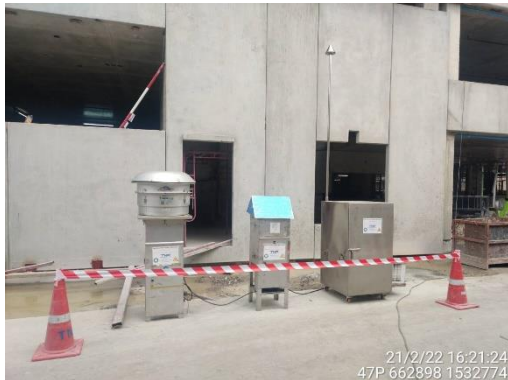
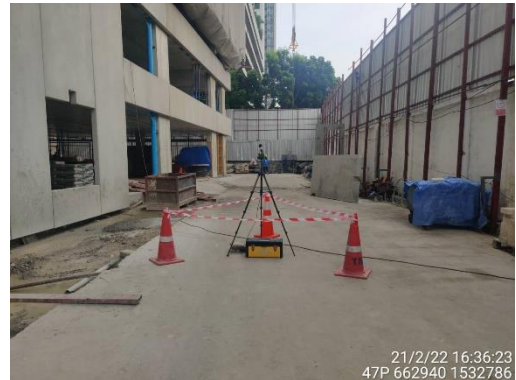
รูปที่ 17 เครื่องมือตรวจวัดคุณภาพอากาศ ระดับเสียง และความสั่นสะเทือน

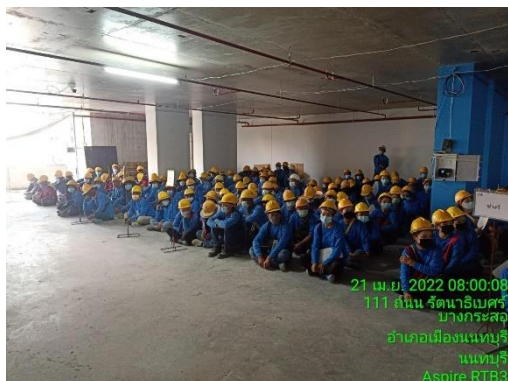
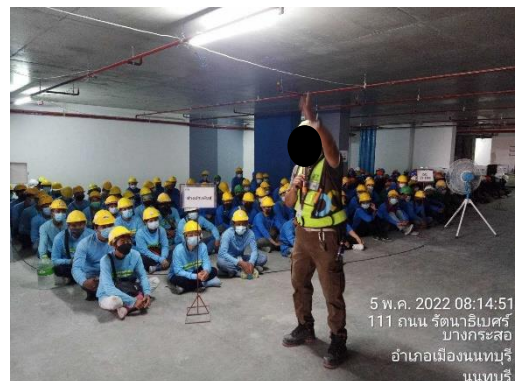
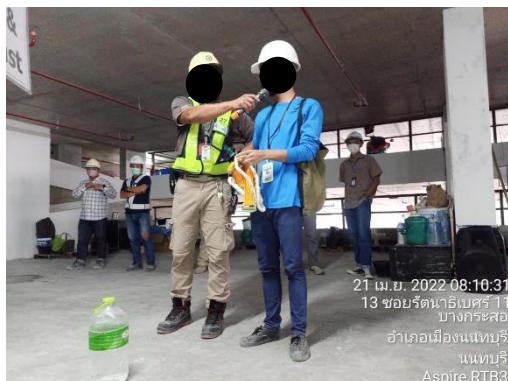
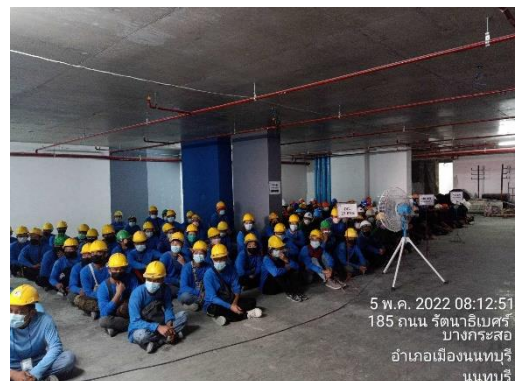
รูปที่ 18 กิจกรรม Safety Talk

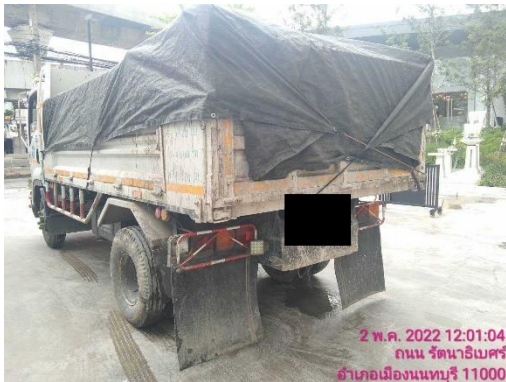
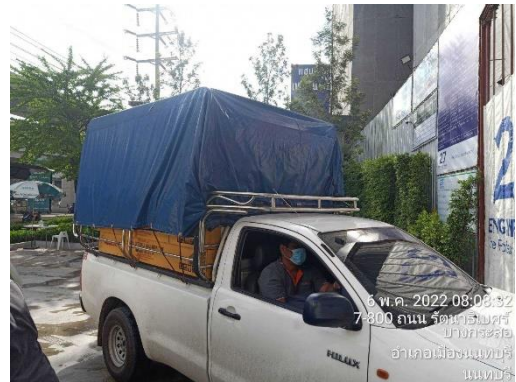
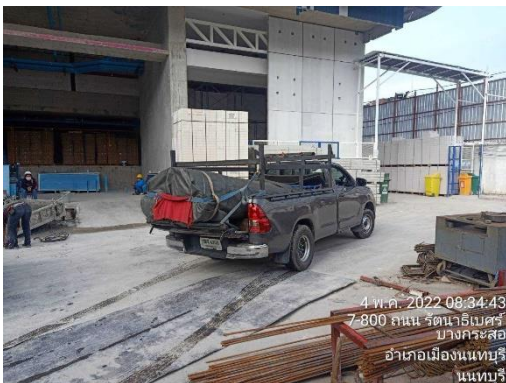
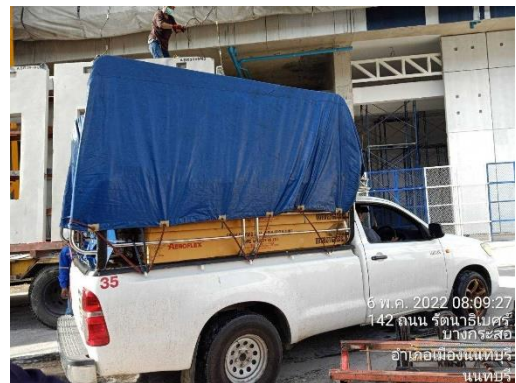
รูปที่ 21 ผ้าใบปิดคลุมท้ายรถบรรทุก

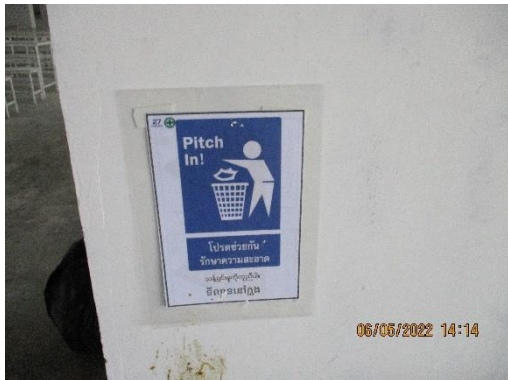
รูปที่ 24 ป้ายโปรดช่วยกันรักษาความสะอาด

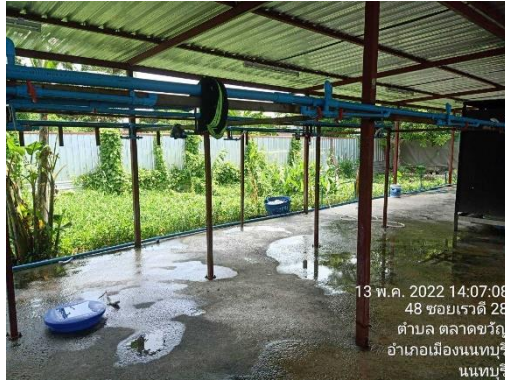
รูปที่ 60 ลานอาบน้ำบริเวณบ้านพักคนงาน
