5. ผลการดำเนินการตามมาตรการป้องกันและแก้ไขผลกระทบสิ่งแวดล้อม
ตารางที่ 2 เปรียบเทียบมาตรการป้องกันและแก้ไขผลกระทบสิ่งแวดล้อมที่กำหนดไว้ในรายงานการวิเคราะห์ผลกระทบสิ่งแวดล้อม
โครงการ U KHAOYAI HOTEL(ชื่อเดิม โรงแรม Magnolias4) ระยะเปิดดำเนินการ

แบบ ตต.3

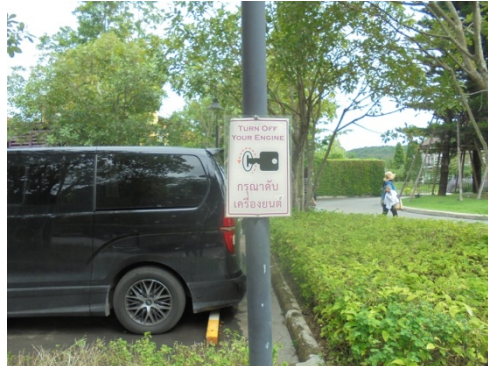
ภาพที่ 3-6 ป้ายเตือนให้ดับเครื่องยนต์พื้นที่จอดรถ

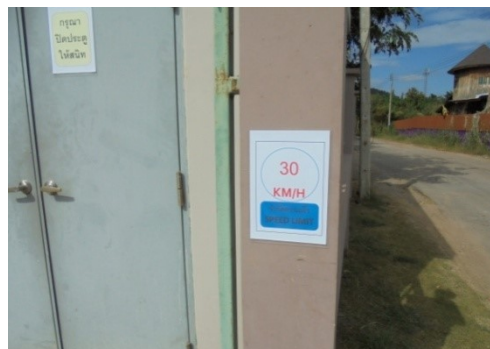
ภาพที่ 3-7 ป้ายจำกัดความเร็วติดตั้งบริเวณทางวิ่งรถทางเข้า-ออกโครงการ

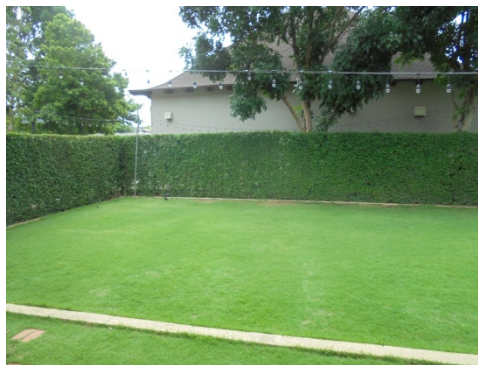
ภาพที่ 3-9 บริเวณพื้นที่สีเขียวสำหรับบ่อบำบัดก๊าซมีเทน

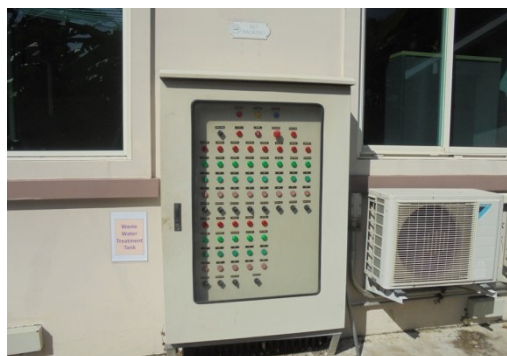
ภาพที่ 3-11 แยกมิเตอร์แผงควบคุมระบบบ่อบำบัดน้ำเสียโดยเฉพาะ

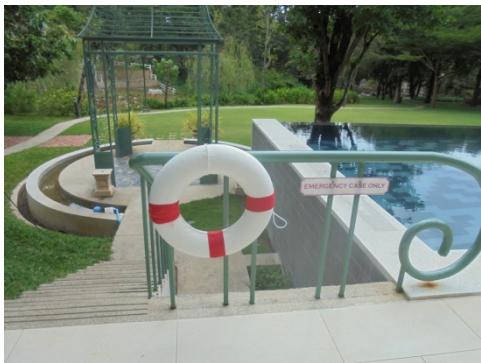
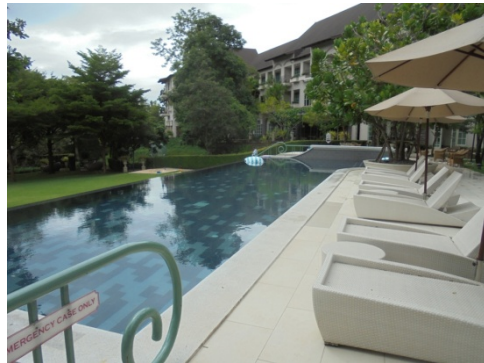
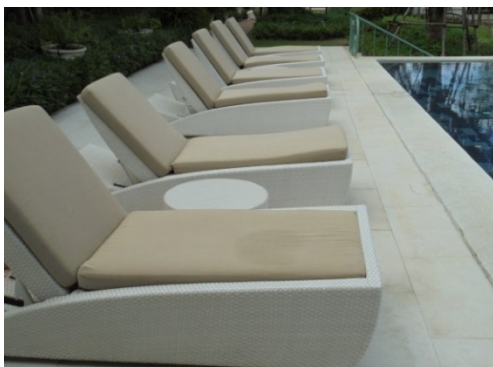
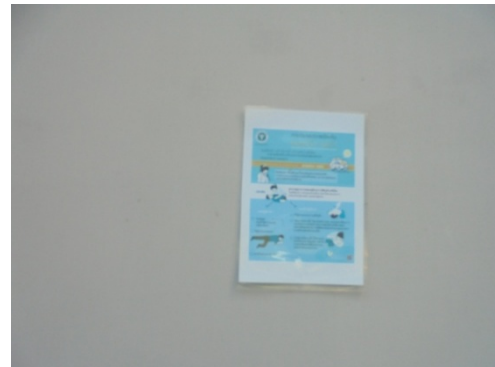
ภาพที่ 3-13 สระว่ายน้ำอุปกรณ์ช่วยชีวิต ทางเดิน และป้ายวิธีการช่วยชีวิตคนจมน้ำ

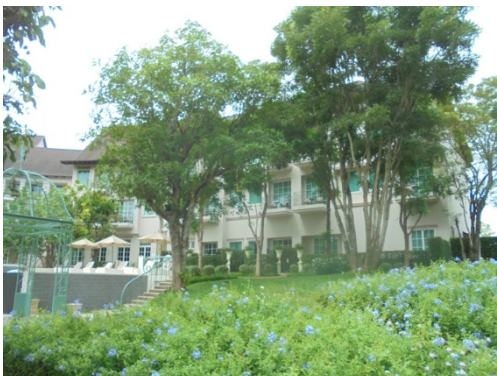
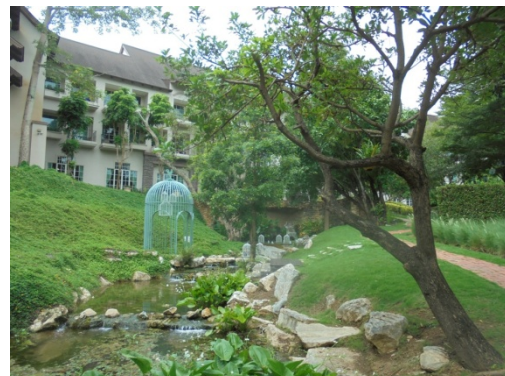
ภาพที่ 3-14 อนุรักษ์ไม้ยืนต้นขนาดใหญ่ไว้ในโครงการ

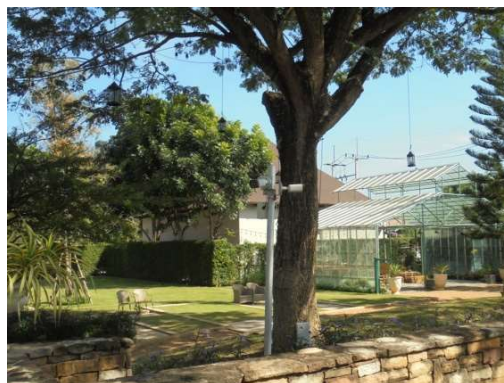
ภาพที่ 3-24 กล้องวงจรปิด

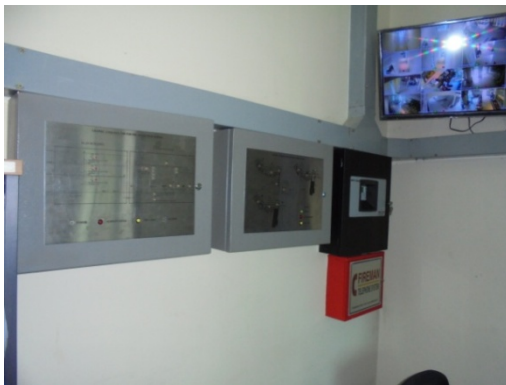
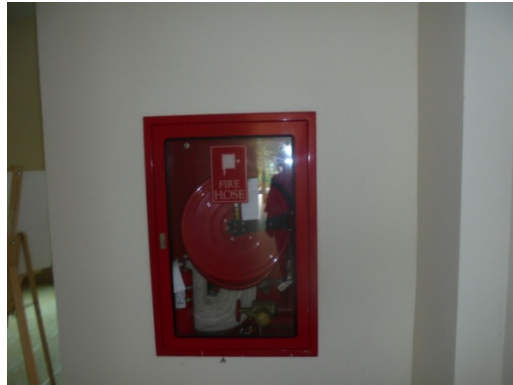
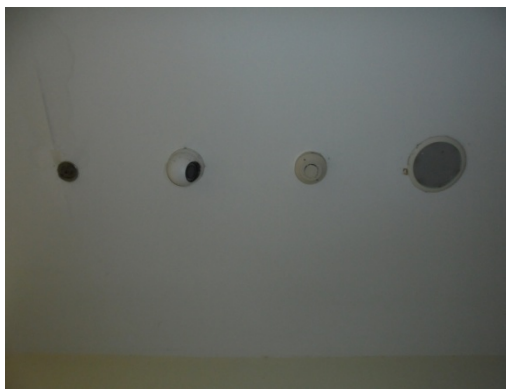
ภาพที่ 3-26 ระบบป้องกันและเตือนอัคคีภัย

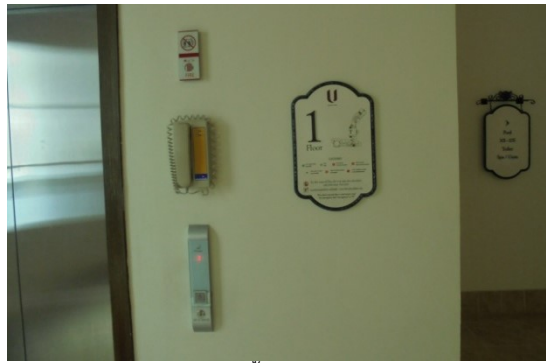
ภาพที่ 3-27 ป้ายแบบแปลนตำแหน่งติดตั้งอุปกรณ์ดับเพลิง และโทรศัพท์ฉุกเฉินนำลิฟต์

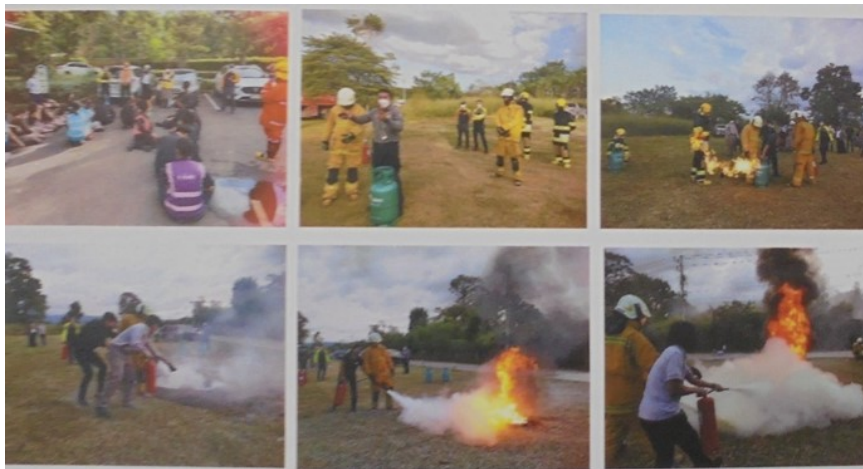
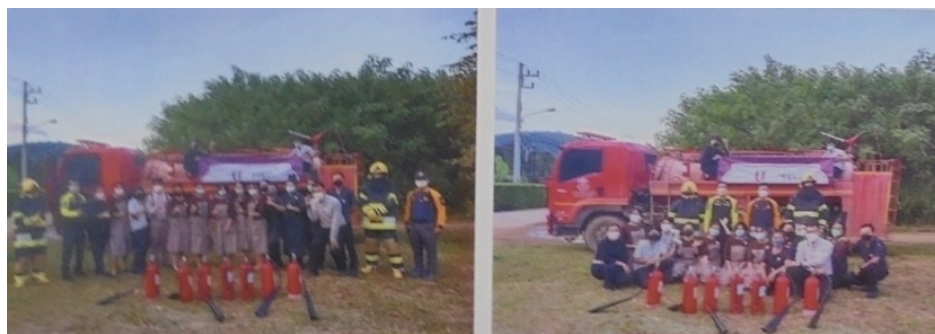
ภาพที่ 3-28 ซ้อมอพยพหนีไฟและซ้อมดับเพลิง ประจำปี 2564

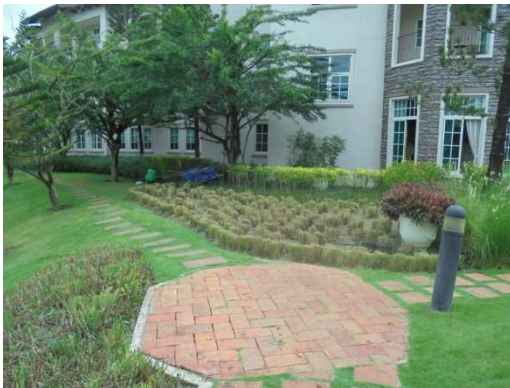
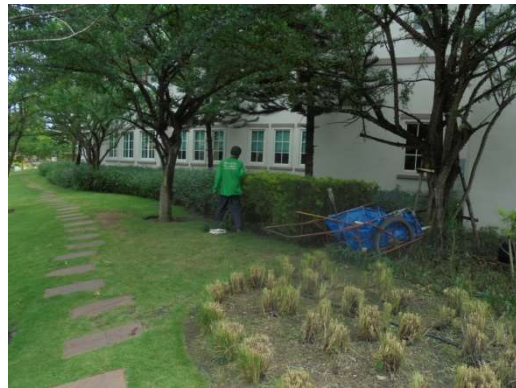
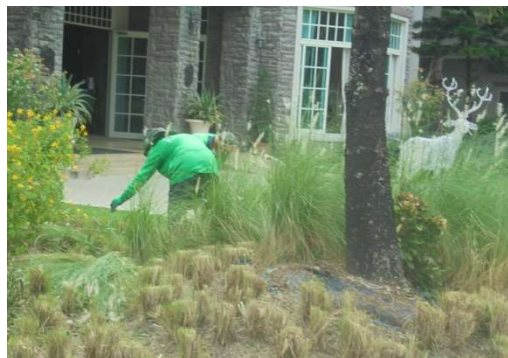
ภาพที่ 3-30 ดุแลพื้นที่สีเขียวไว้แล้วเป็นอย่างดี

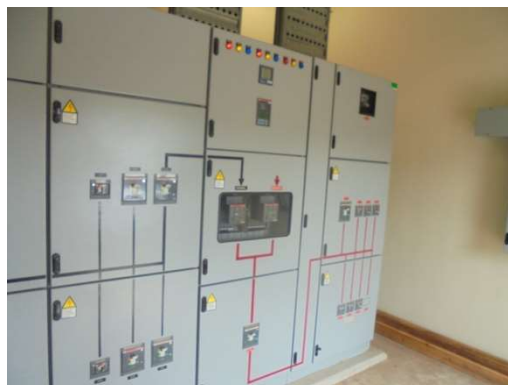
ภาพที่ 3-31 ห้องไฟฟ้าประจำอาคาร

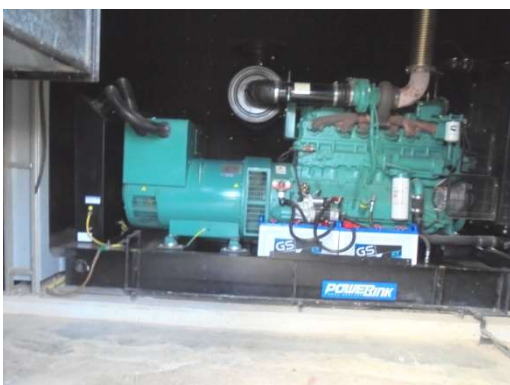
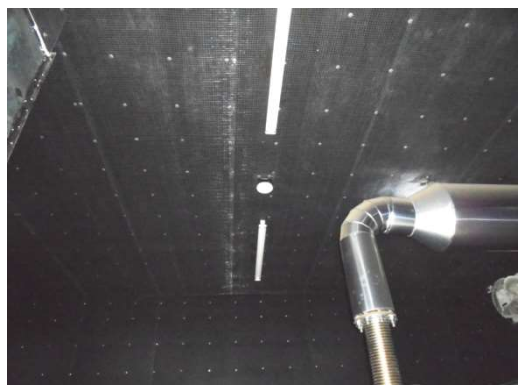
ภาพที่ 3-32 เครื่องกำเนิดไฟฟ้าฉุกเฉิน มีฉนวนกันเสียงดังอยู่ในห้อง

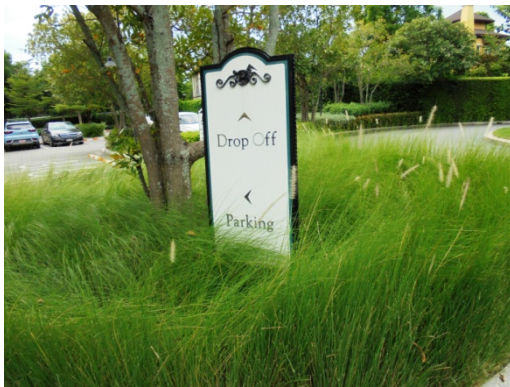
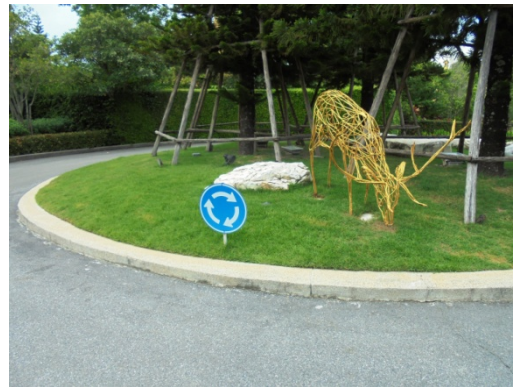
ภาพที่ 3-38 ป้ายจราจรบริเวณที่จอดรถยนต์

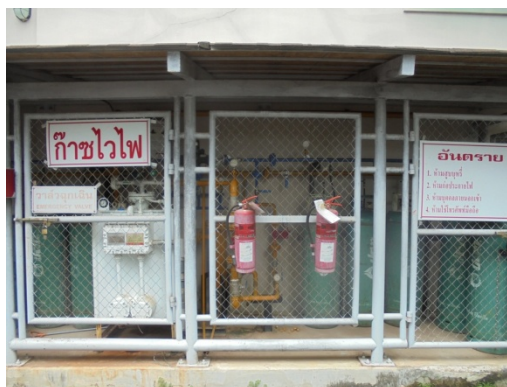
ภาพที่ 3-39 ถังเคมีดับเพลิง ติดตั้งไว้บริเวณที่เก็บถังแก๊ส

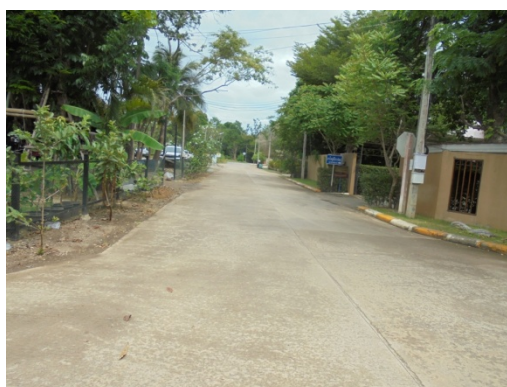
ภาพที่ 3-42 สภาพถนนการะจ่ายอม มีสภาพดี ไม่เสียหาย

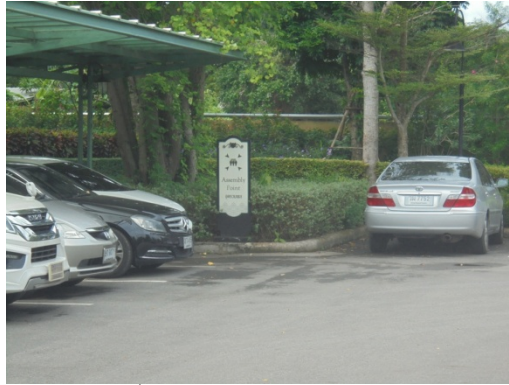
ภาพที่ 3-43 ป้ายจุดรวมพลของโครงการ

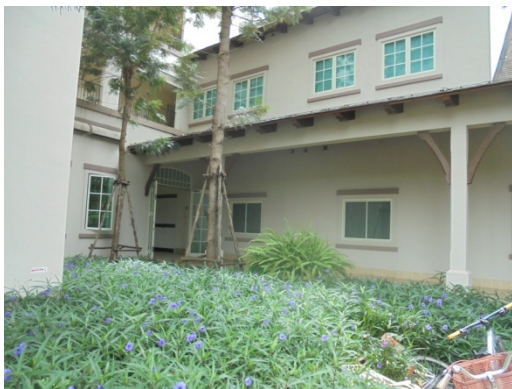
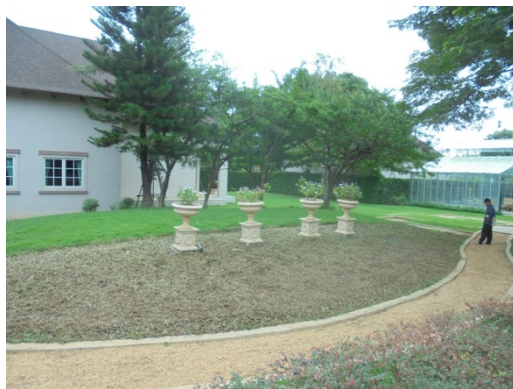
ภาพที่ 3-44 ภูมิสถาปัตย์อาคาร ใช้สีอ่อนให้กลมกลืนกับสภาพธรรมชาติโดยรอบ

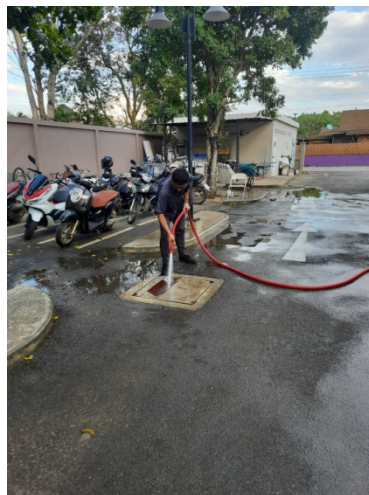
ภาพที่ 3-45 ล้างทำความสะอาดท่อระบายน้ำ ให้การระบายน้ำดี ไม่มีขยะอุดตัน

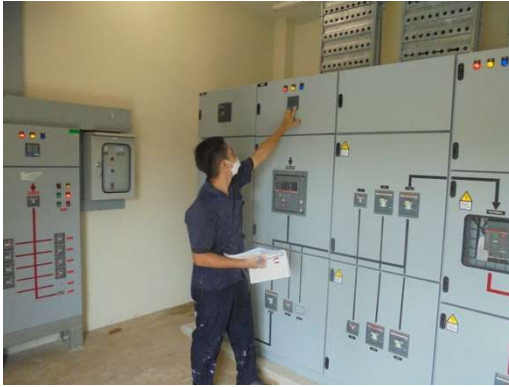
ตรวจสอบระบบไฟฟ้า

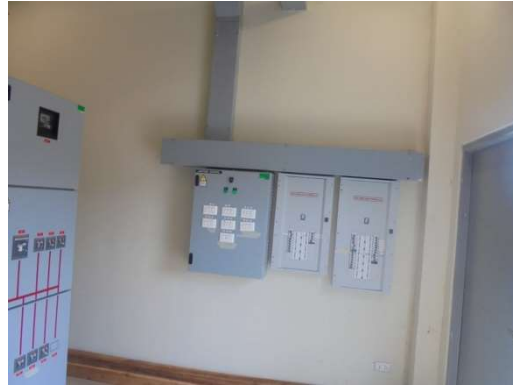
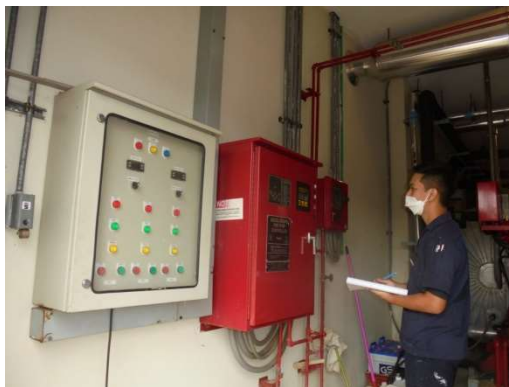
ภาพที่ 3-46 ตรวจสอบและซ่อมบำรุงระบบไฟฟ้าและระบบปัมน้ำ ปิมน้ำดับเพลิง

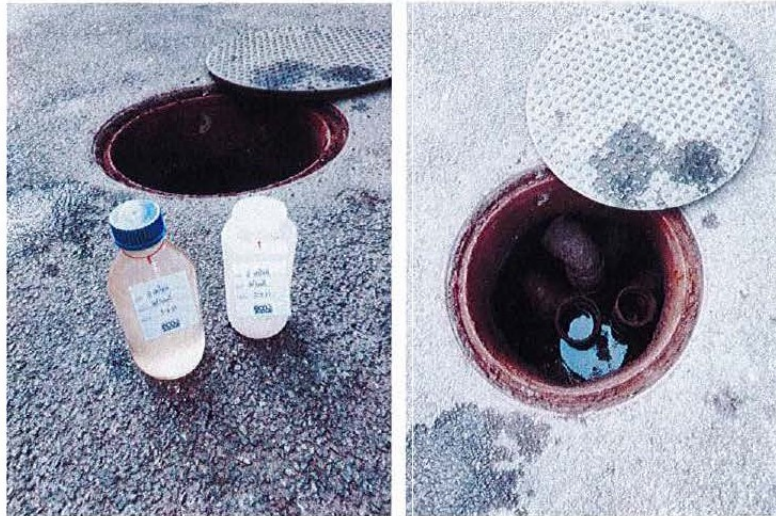
1. บ่อแยกกาก

ภาพที่ 4 การเก็บตัวอย่างน้ำทิ้ง
