บทที่ 3

การปฏิบัติตามมาตรการป้องกันและแก้ไขผลกระทบสิ่งแวดล้อม

3.1 ผลการปฏิบัติตามมาตรการป้องกันและแก้ไขผลกระทบสิ่งแวดล้อม

โครงการ The Aspen Tree Residences (ระยะก่อสร้าง) ระหว่างเดือนมกราคม - มิถุนายน 2565

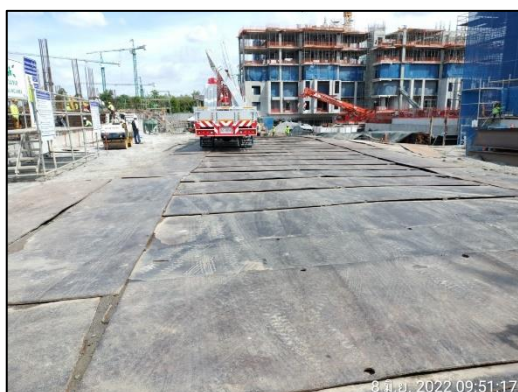
ภาพที่ 44 พื้นที่สำหรับจอดรถบรรทุก

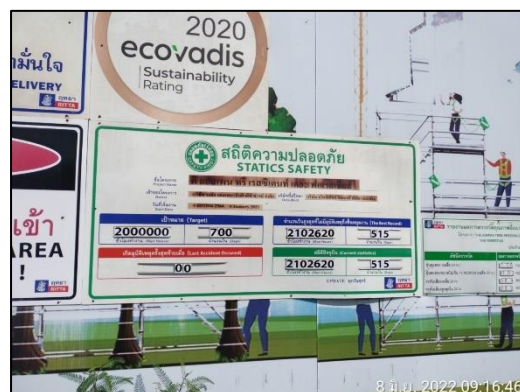
ภาพที่ 45 ป้ายแสดงสถิติอุบัติเหตุ

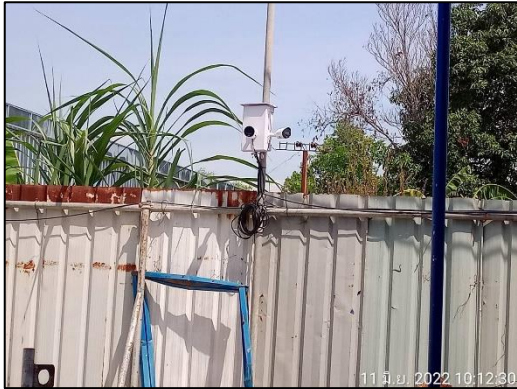
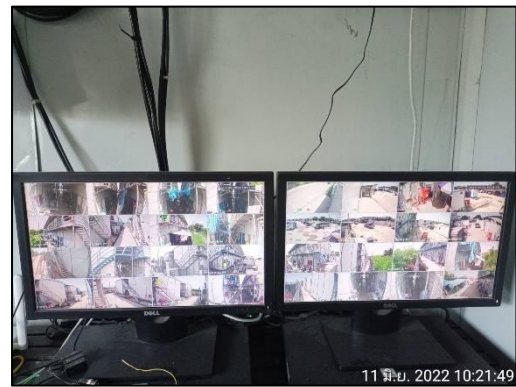
กล้องวงจรปิด CCTV

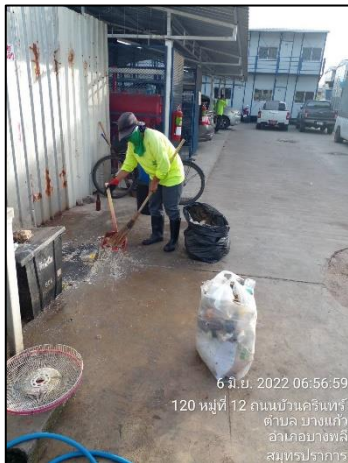
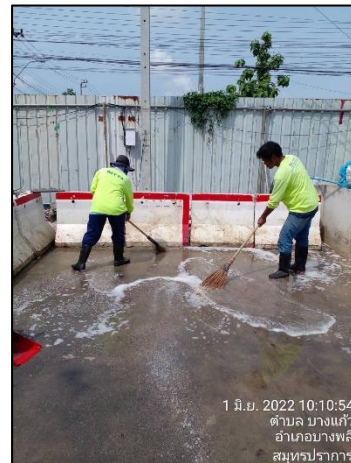
ทำความสะอาดบ้านพักคนงาน

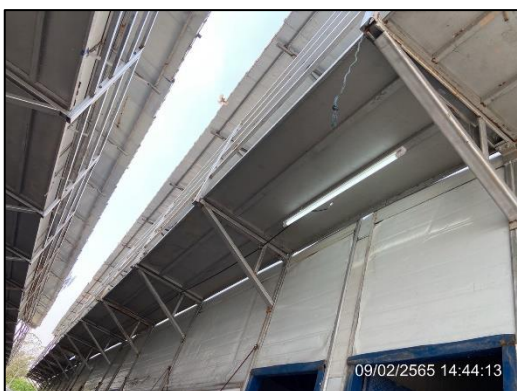
ไฟส่องสว่างอย่างเพียงพอ

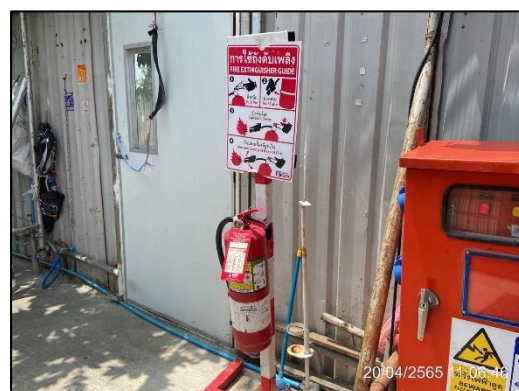
ถังดับเพลิง

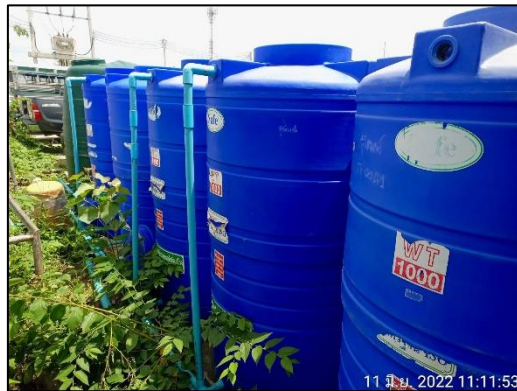
ถังสำรองน้ำใช้

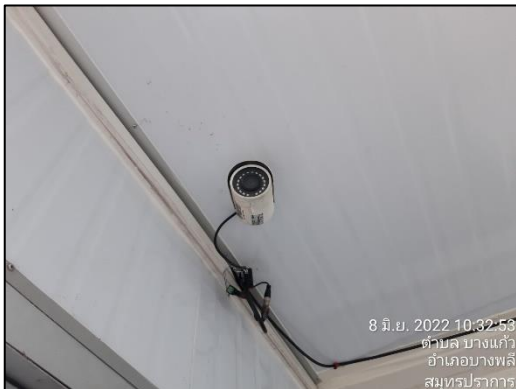
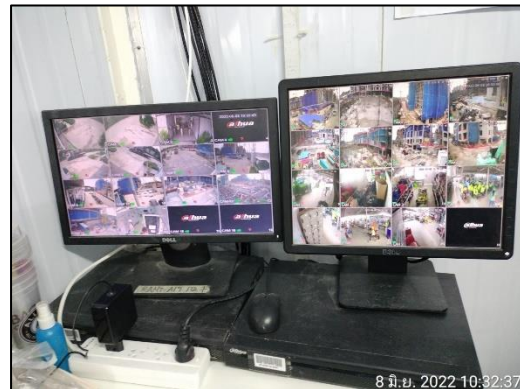
ภาพที่ 47 กล้องวงจรปิด และห้องควบคุมกล้องวงจรปิด

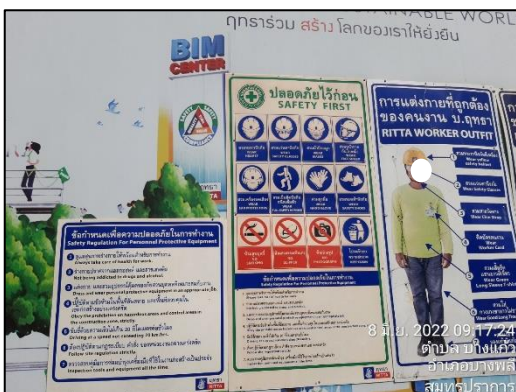
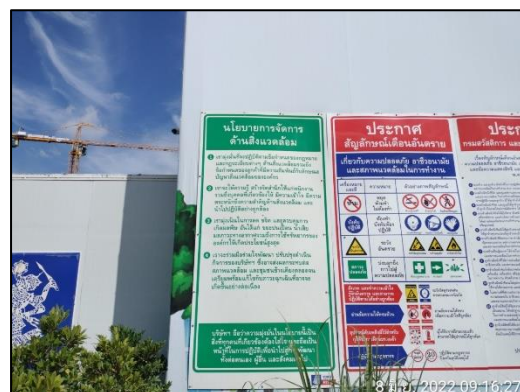
ภาพที่ 48 ป้ายแสดงกฎระเบียบปฏิบัติในพื้นที่โครงการ

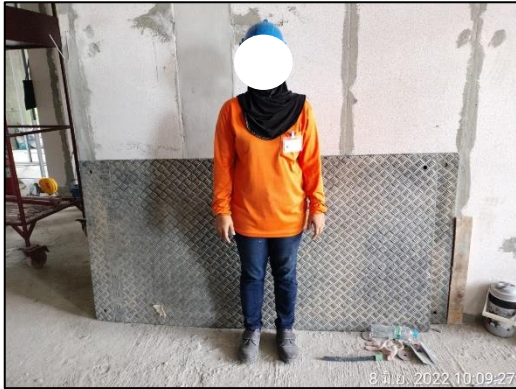
ภาพที่ 49 ชุดฟอร์มคนงาน และบัตรคนงาน

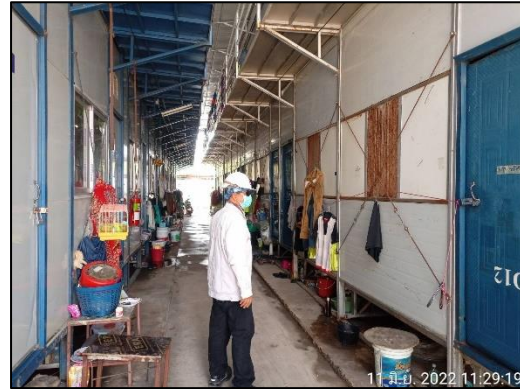
ภาพที่ 50 เจ้าหน้าที่ตรวจสอบความเรียบร้อย
ของบ้านพักคนงาน

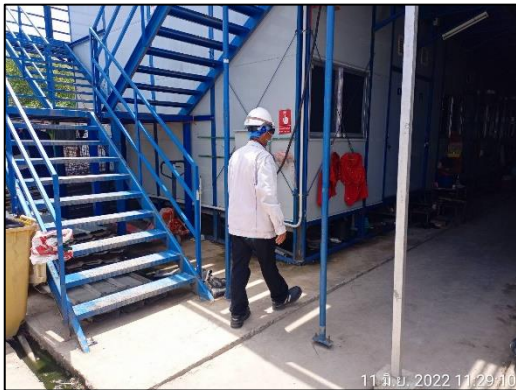
ภาพที่ 50 (ต่อ) เจ้าหน้าที่ตรวจสอบความเรียบร้อย
ของบ้านพักคนงาน

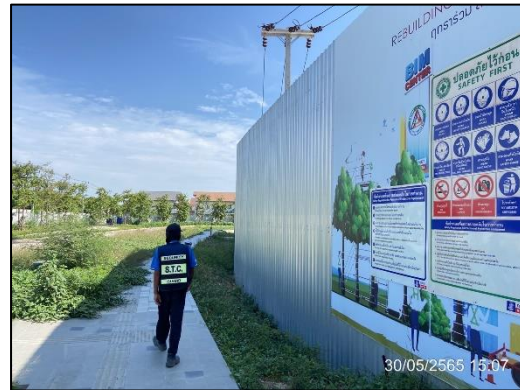
ภาพที่ 51 เจ้าหน้าที่ตรวจสอบ
และดูแลสภาพรั้วชั่วคราว

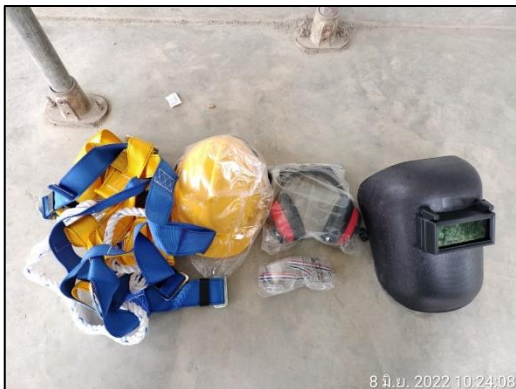
ภาพที่ 52 อุปกรณ์ป้องกันอันตรายส่วนบุคคล

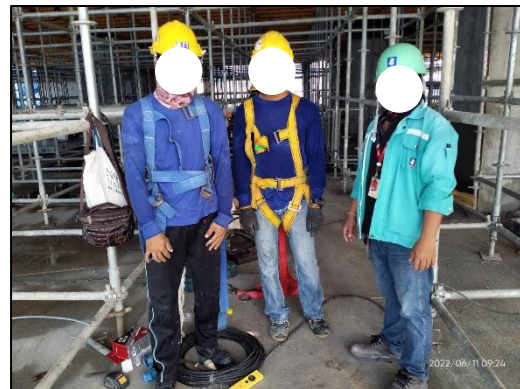
ภาพที่ 53 คนงานสวมใส่อุปกรณ์ป้องกันอันตราย

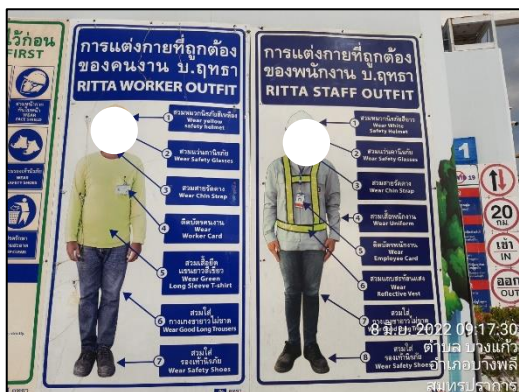
ภาพที่ 54 ป้ายเตือนพื้นที่ที่ต้องสวมอุปกรณ์ป้องกัน
อันตรายส่วนบุคคล

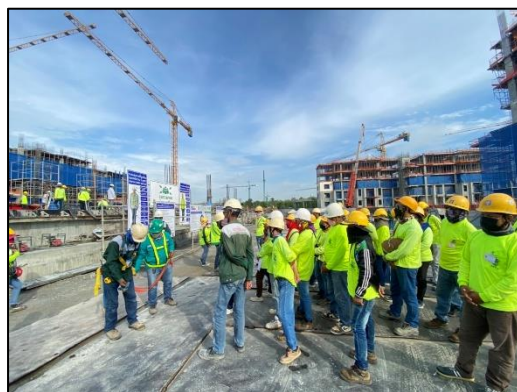
ภาพที่ 55 กิจกรรมอบรมการใช้อุปกรณ์ป้องกัน
อันตรายส่วนบุคคล

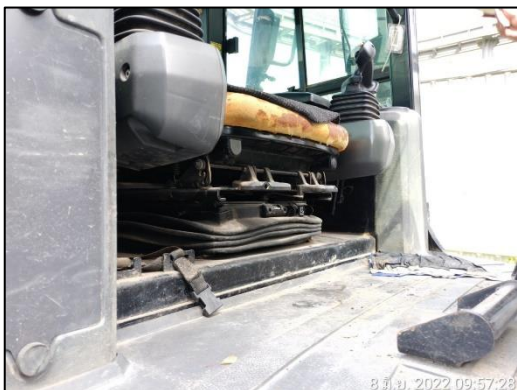
ภาพที่ 56 ใช้วัสดุป้องกันความสั่นสะเทือนรอง
ไว้ใต้เครื่องจักร

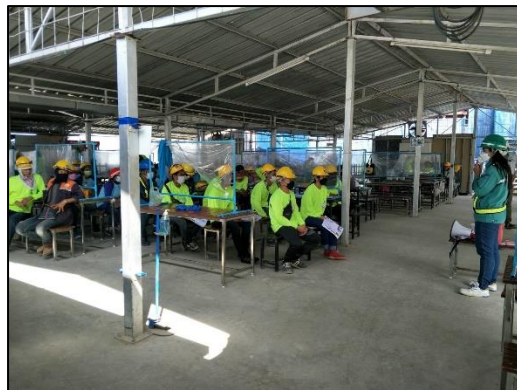
ภาพที่ 57 กิจกรรมอบรมสุขภาพอนามัยของแรงงาน

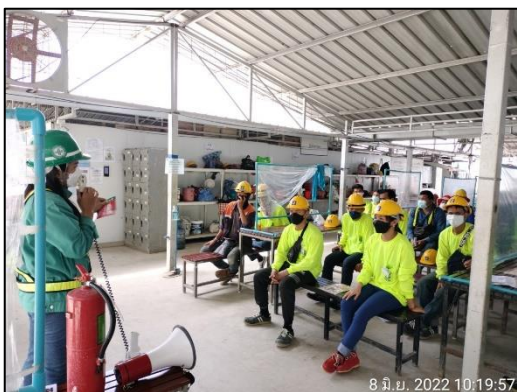
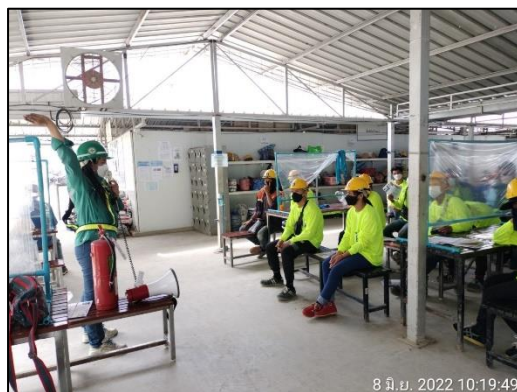
ภาพที่ 58 กิจกรรมอบรมเกี่ยวกับความปลอดภัยในการทำงาน

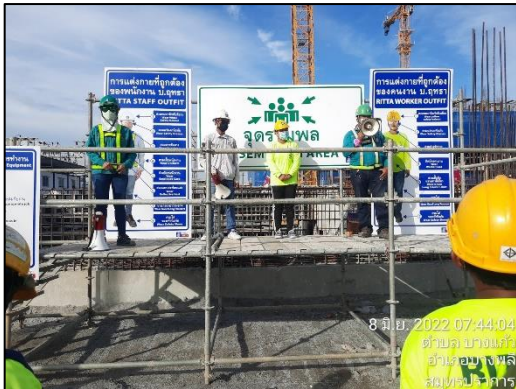
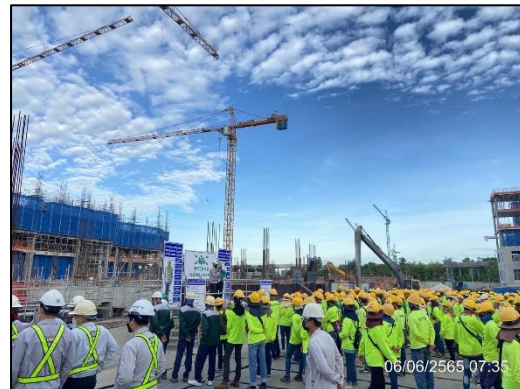
ภาพที่ 59 Morning Talk

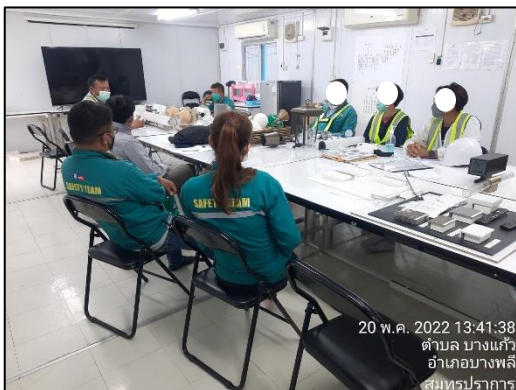
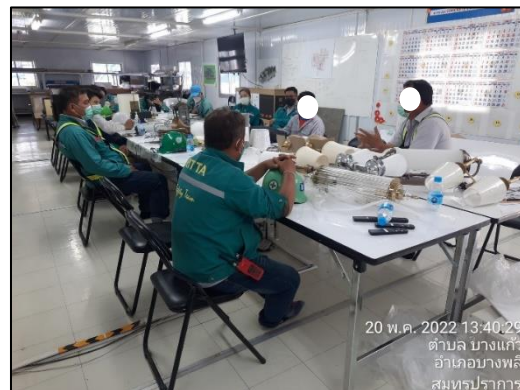
ภาพที่ 60 Safety Meeting

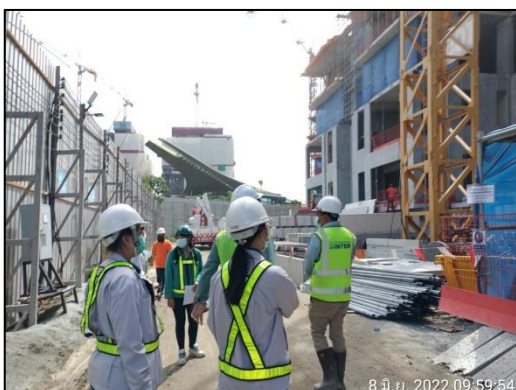
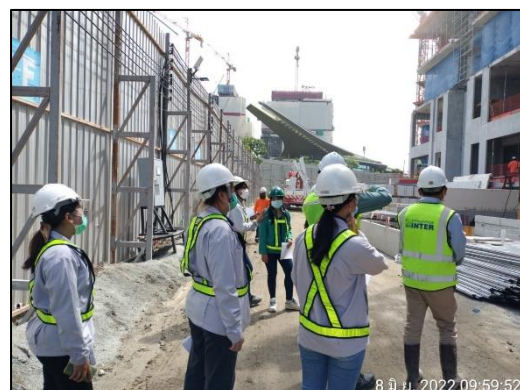
ภาพที่ 61 การเดินตรวจหน่วยงานก่อสร้าง

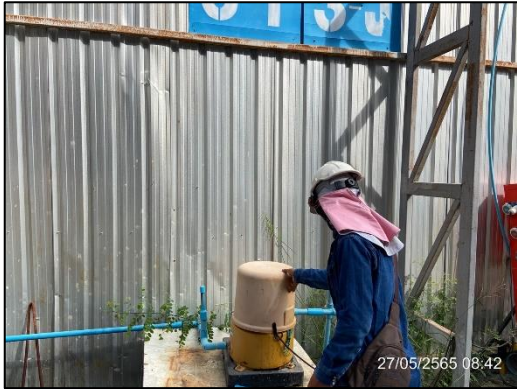
ภาพที่ 62 ตรวจสอบการรั่วซึมของเส้นท่อประปา
