5. ผลการดำเนินการตามมาตรการป้องกันและแก้ไขผลกระทบสิ่งแวดล้อม
ตารางที่ 3 เปรียบเทียบมาตรการป้องกันและแก้ไขผลกระทบสิ่งแวดล้อมที่กำหนดไว้ในรายงานการวิเคราะห์ผลกระทบสิ่งแวดล้อม
โครงการ อาคารชุด คิว คอนโด สุขุมวิท ระยะเปิดดำเนินการ

รายงานผลการปฏิบัติตามมาตรการป้องกันแก้ไขผลกระทบสิ่งแวดล้อม และมาตรการติดตามตรวจสอบคุณภาพสิ่งแวดล้อม
โครงการ อาคารชุด คิว คอนโด สุขุมวิท ตั้งอยู่ เลขที่ 1 ซอยสุขุมวิท6 แขวงคลองเตย เขตคลองเตย กรุงเทพมหานคร

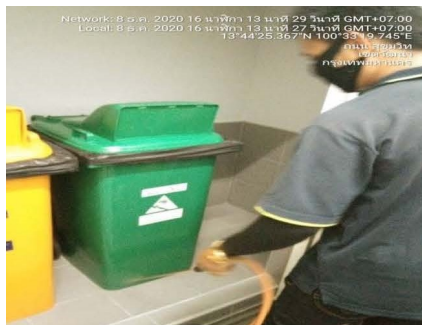
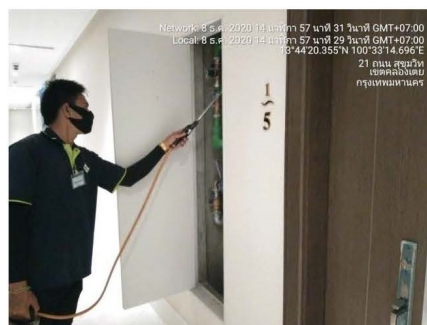
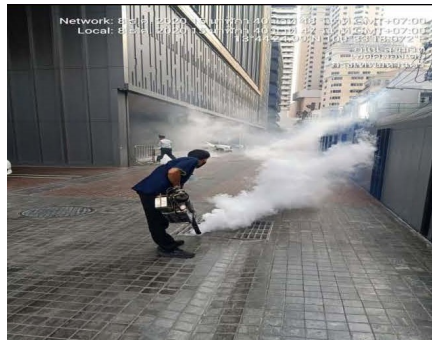
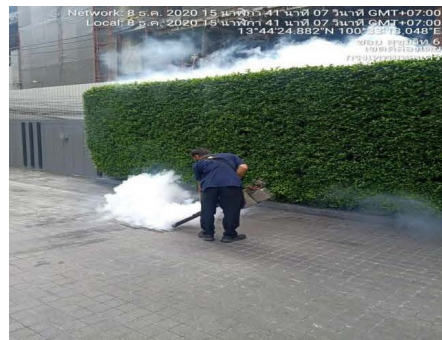
4-39 ฉีดน้ำยาเคมีฆ่าแมลง และฉีดรมควันกำจัดยุง

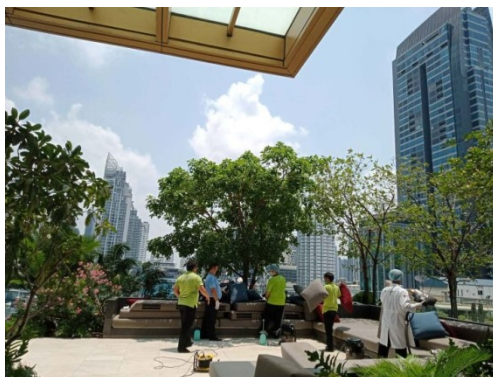
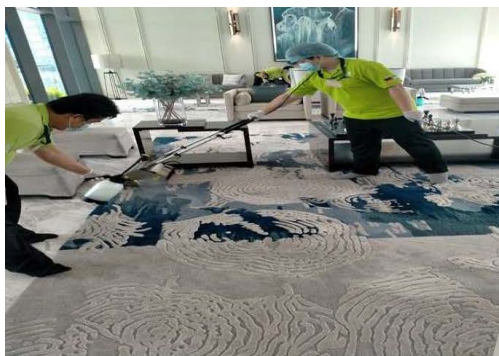
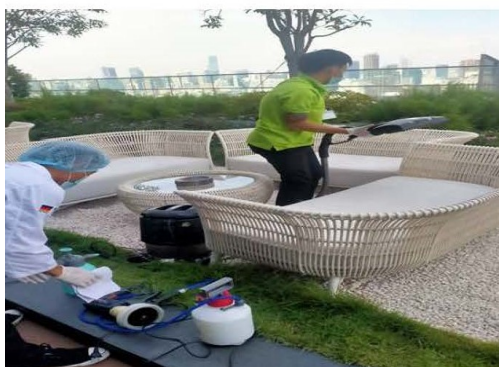
4-40 ทำความสะอาดฆ่าเชื้อเฟอร์นิเจอร์ทั้งหมด

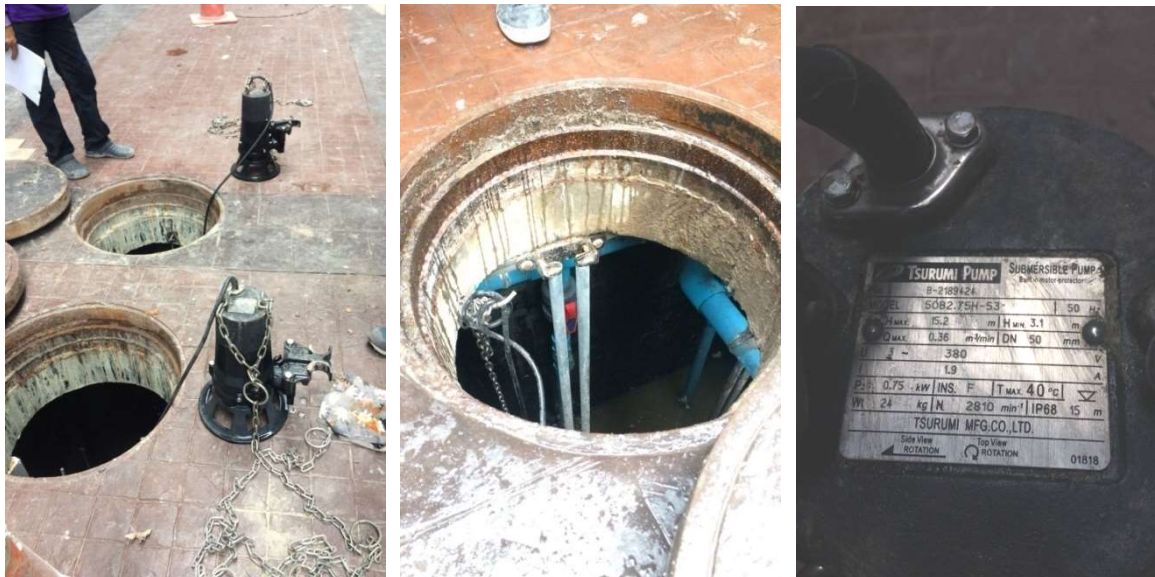
4-45 Submersible Pumpใช้จริง 1 ชุดและสำรองไว้ 1 ชุด (Sparepart)

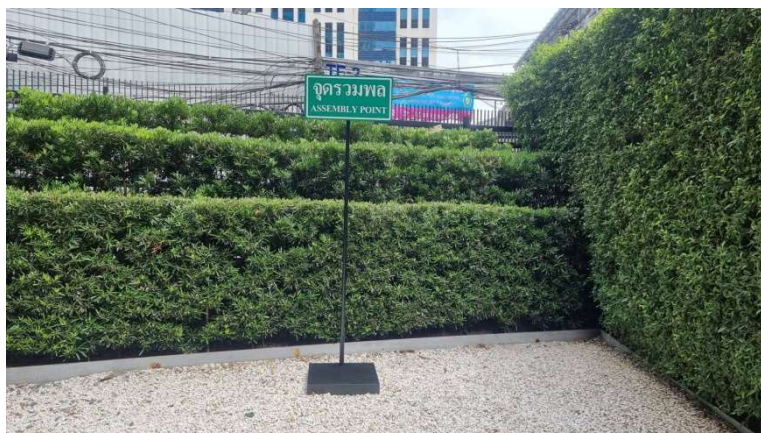
4-46 ป้ายจุดรวมพลของโครงการติดไว้ด้านหน้าโครงการ

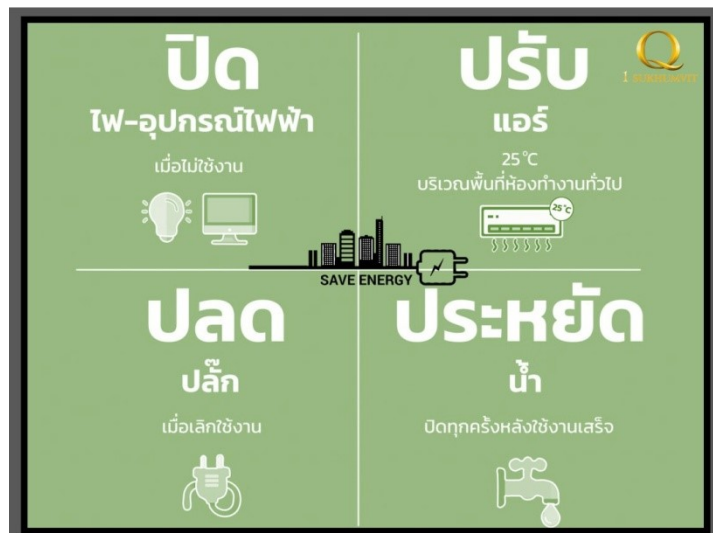
ภาพที่ 4-47 ติดป้ายรณรงค์ให้ประหยัดพลังงาน ติดไว้ที่บอร์ดประชาสัมพันธ์

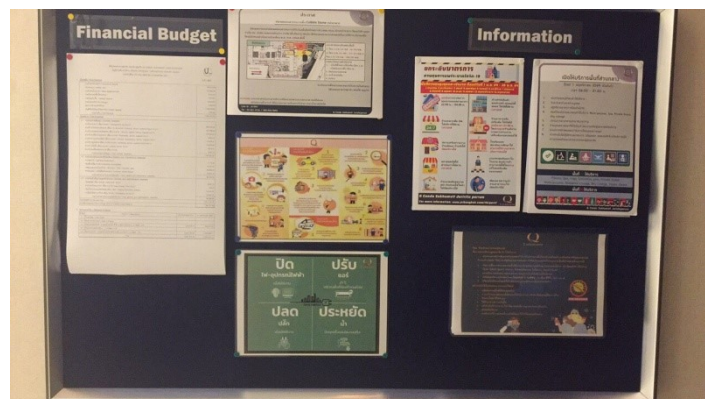
ภาพที่ 4-48 แจ้งและประชาสัมพันธ์ภายในอาคาร ที่บอร์ดประชาสัมพันธ์

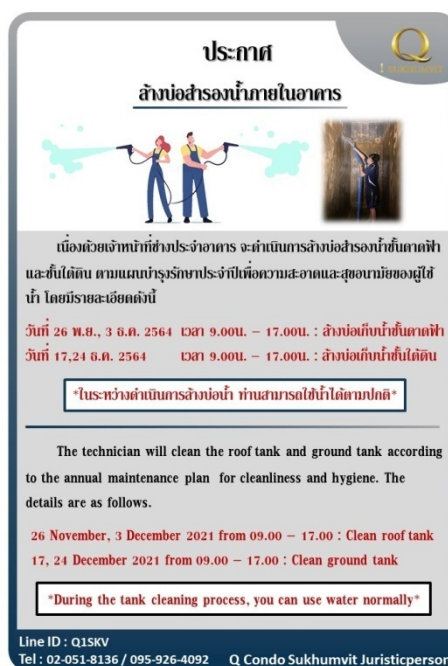
ภาพที่ 4-49 ติดประกาศแจ้งให้ผู้พักอาศัยทราบถึงวันดำเนินการล้างถังสำรองน้ำใช้ของอาคาร

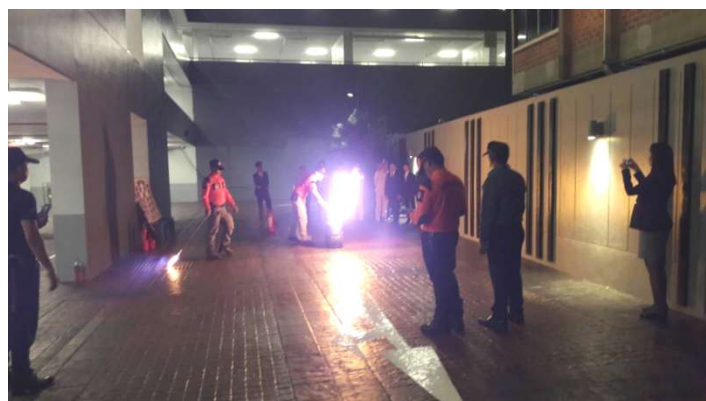
ภาพที่ 4-51 การซ้อมดับเพลิง และฝึกการใช้อุปกรณ์ดับเพลิงของอาคาร

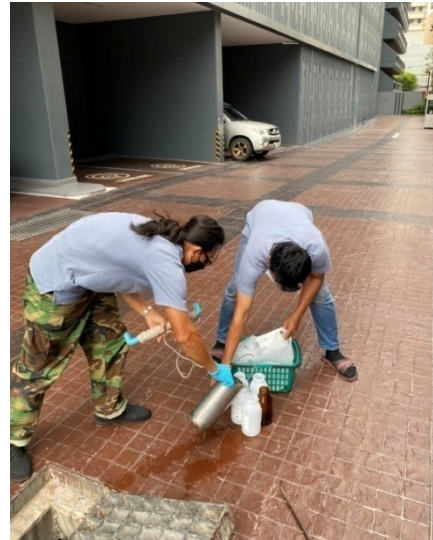
เก็บตัวอย่างน้ำทิ้งที่บ่อตรวจคุณภาพน้ำ

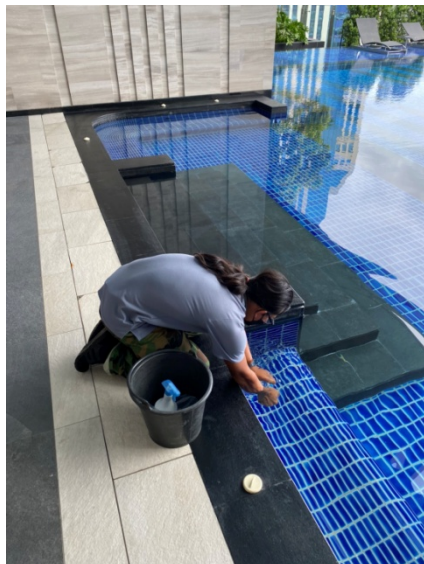
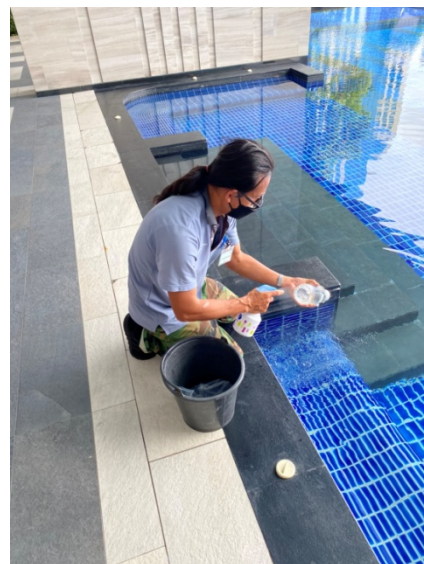
เก็บตัวอย่างน้ำสระว่ายน้ำ

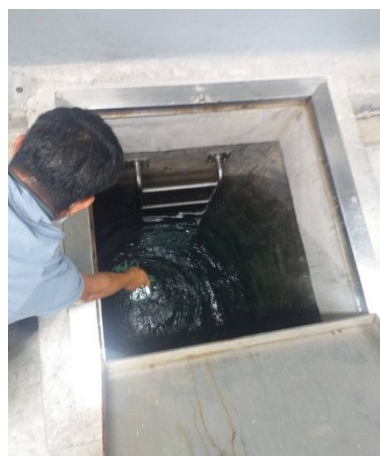
เก็บตัวอย่างน้ำใช้ถึงสำรองน้ำใต้ดิน
