บทที่ 2

ผลการดำเนินการตามมาตรการลดผลกระทบสิ่งแวดล้อม

ตารางที่ 2.1 สรุปผลการดำเนินการตามมาตรการป้องกันและแก้ไขผลกระทบสิ่งแวดล้อม และมาตรการติดตามตรวจสอบผลกระทบสิ่งแวดล้อม
โครงการ โรงแรมพูลแมน ภูเก็ต อาเคเดีย ในทอน บีช ของบริษัท แฟร์ แอนด์ เฟิร์ม จำกัด ประจำเดือนมกราคม – มิถุนายน 2565

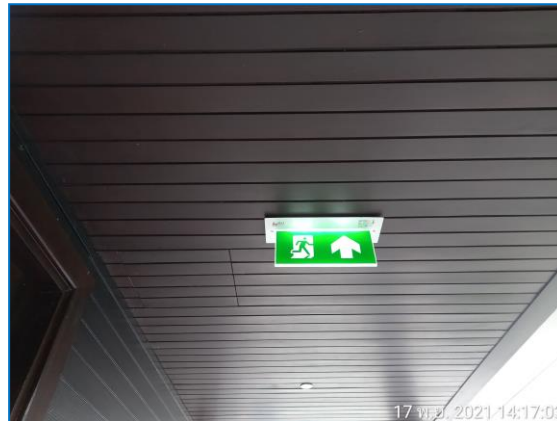
รูปที่ 2.2 ป้ายแสดงเส้นทางหนีไฟ

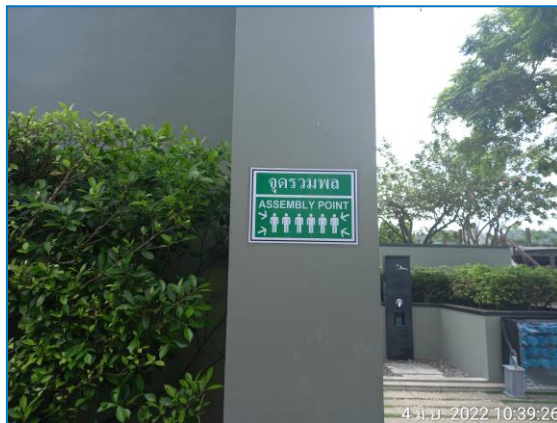
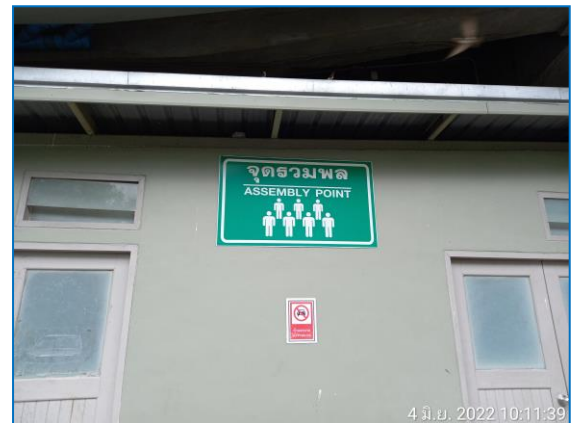
รูปที่ 2.3 จุดรวมพล

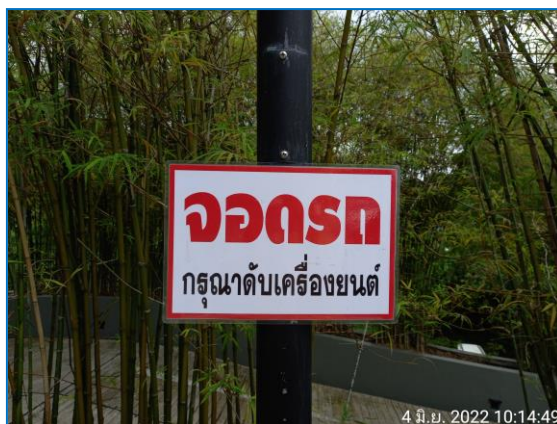
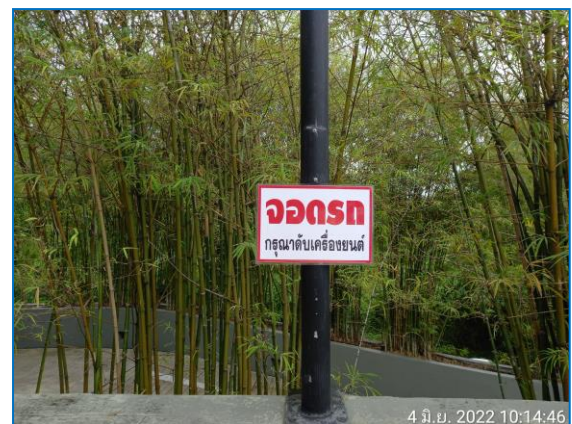
รูปที่ 2.4 ป้ายประชาสัมพันธ์ให้ดับเครื่องยนต์

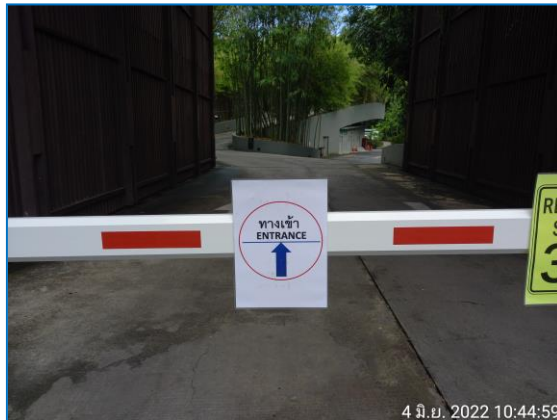
รูปที่ 2.7 ป้ายแสดงทางเข้า-ออก โครงการ กว้างไม่น้อยกว่า 6 เมตร เติร์ดสองทาง

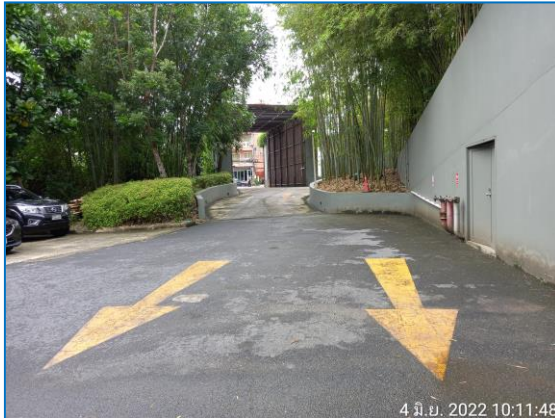
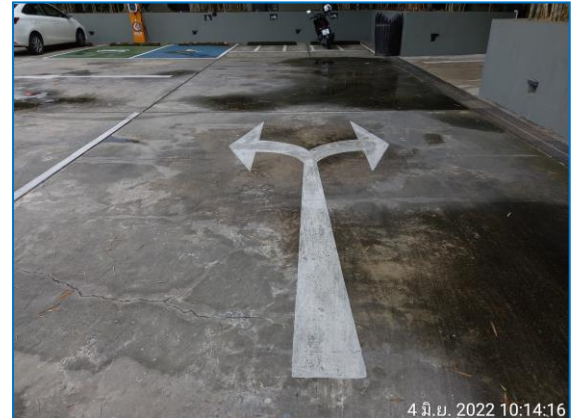
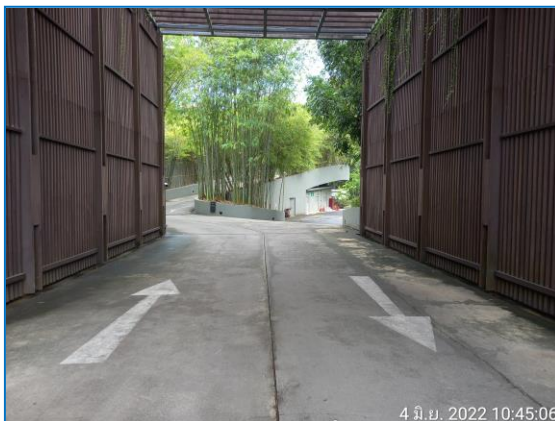
รูปที่ 2.9 ลูกศรแสดงทิศทางเดินรถ และกระຈกคั้จจรจร

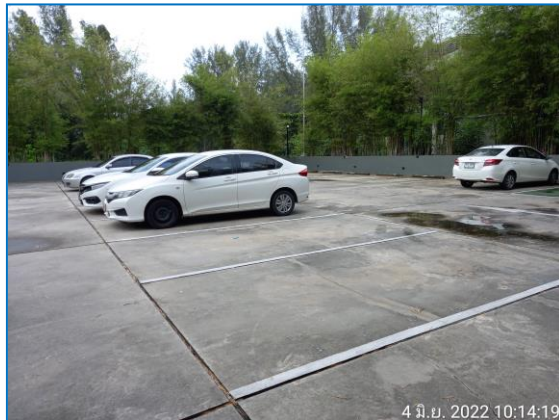
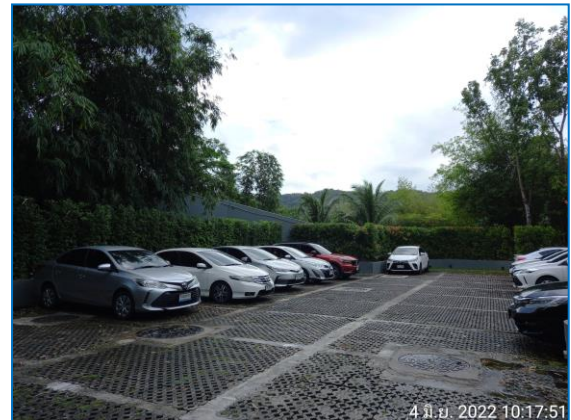
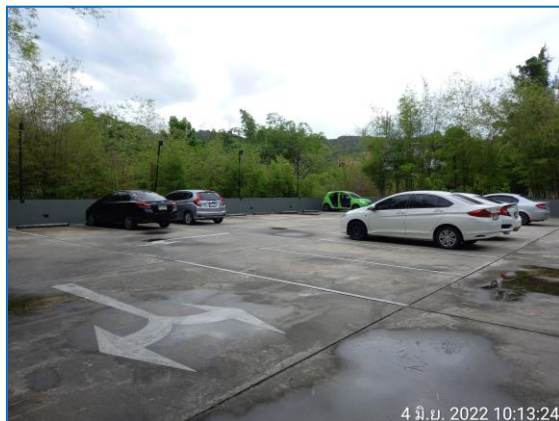
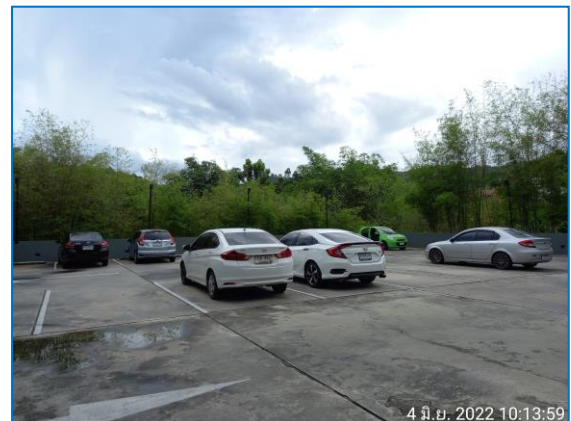
รูปที่ 2.11 ที่จอดรถยนต์

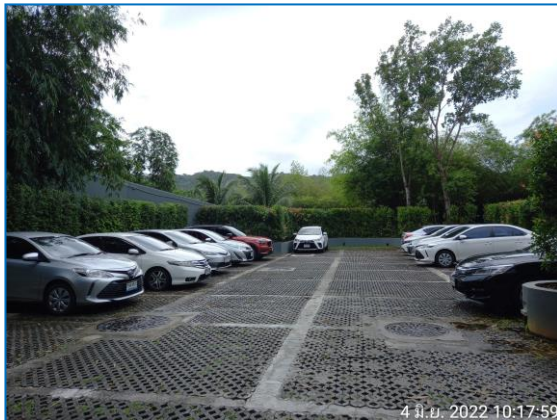
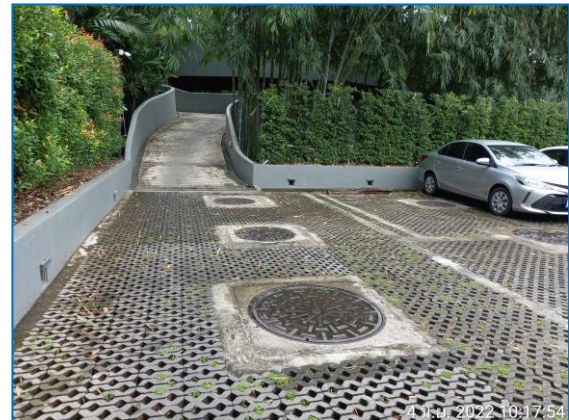
รูปที่ 2.16 ระบบบำบัดน้ำเสีย

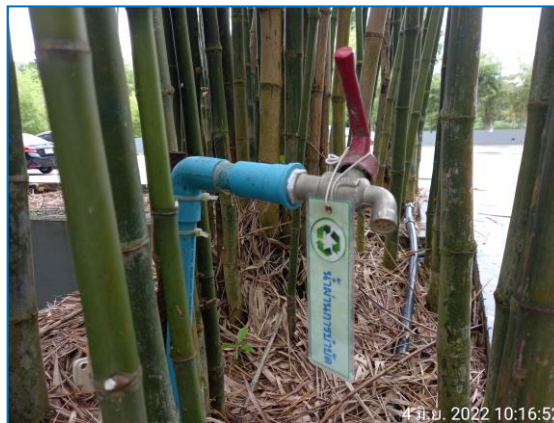
รูปที่ 2.17 น้ำผ่านการบำบัดรดน้ำต้นไม้ (พร้อมแขวนป้าย)

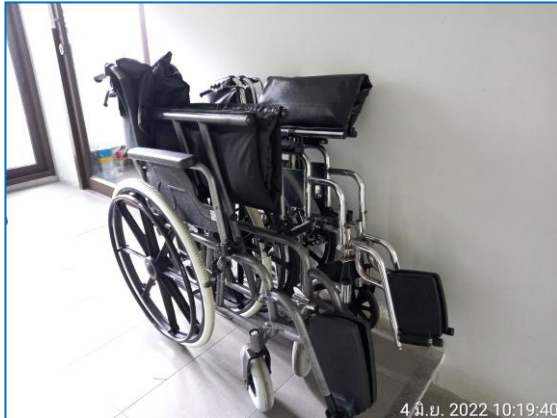
รูปที่ 2.19 ห้องปฐมพยาบาล

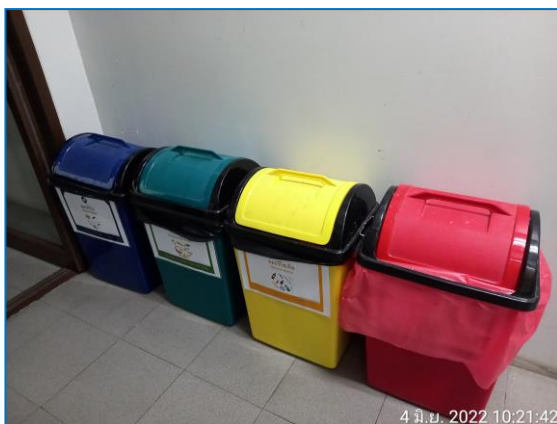
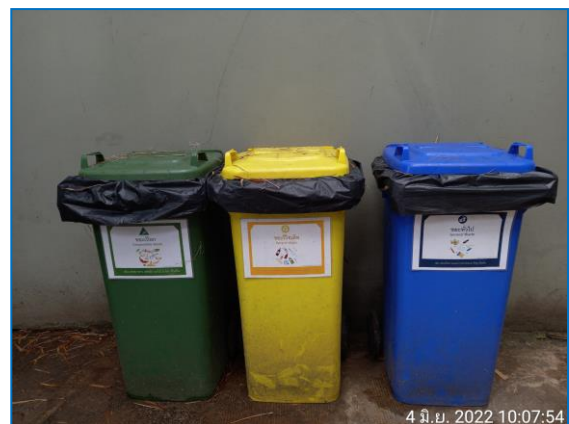
รูปที่ 2.21 ถังรองรับขยะบริเวณพื้นที่ส่วนกลาง

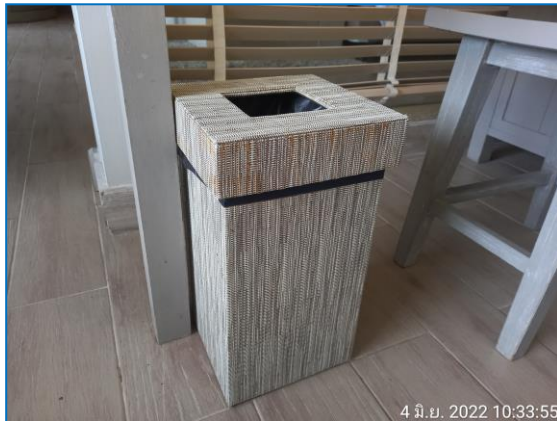
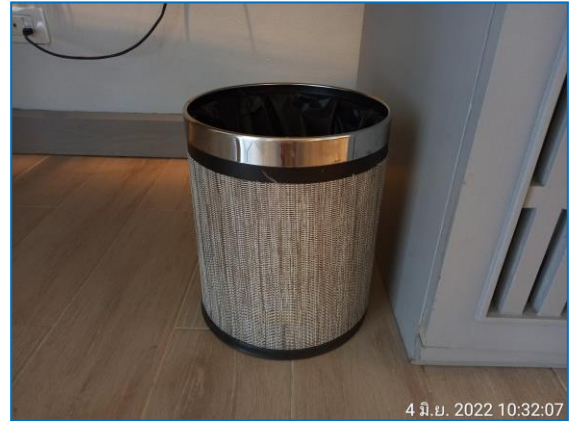
รูปที่ 2.22 ถังรองรับขยะในห้องพัก

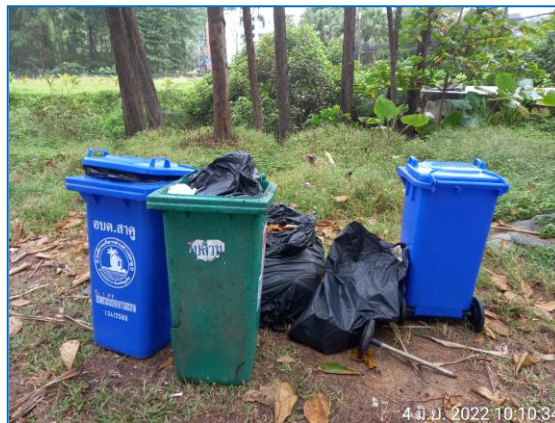
รูปที่ 2.23 ถังรองรับขยะบริเวณหน้าหาด

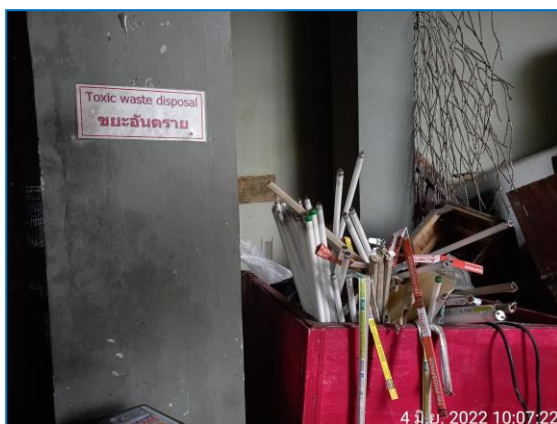
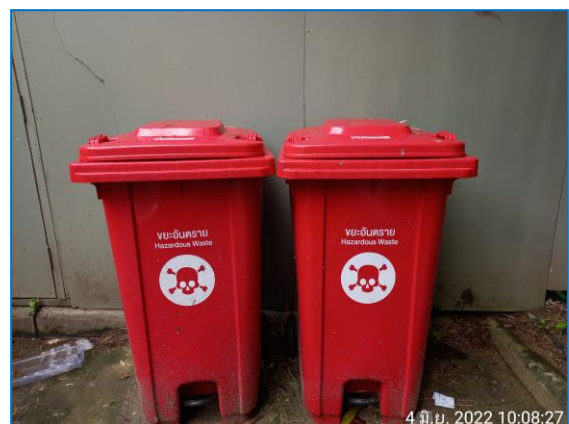
รูปที่ 2.24 ถังรองรับขยะอันตราย

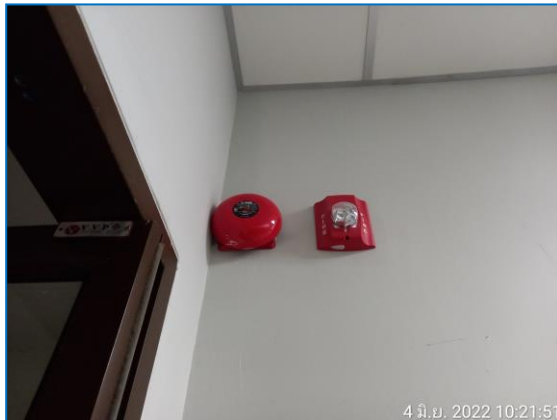
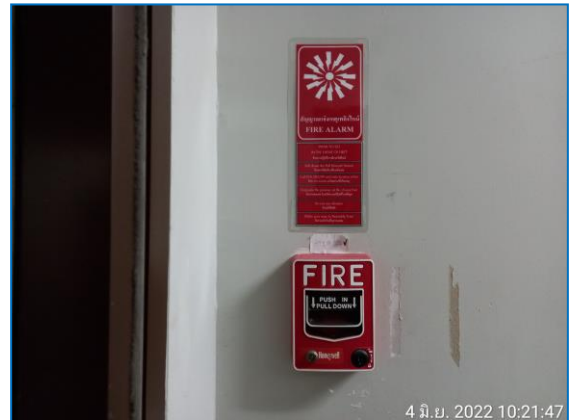
รูปที่ 2.25 สัญญาณแจ้งเตือนเหตุเพลิงไหม้

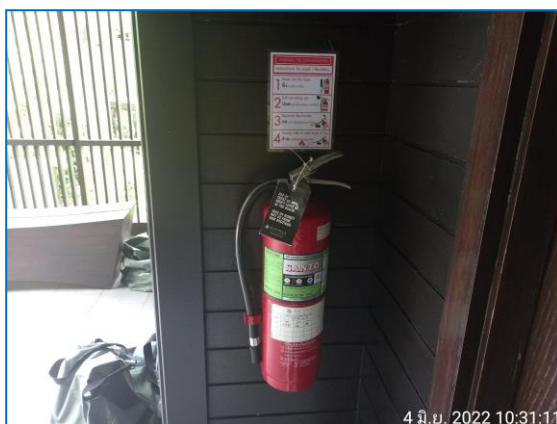
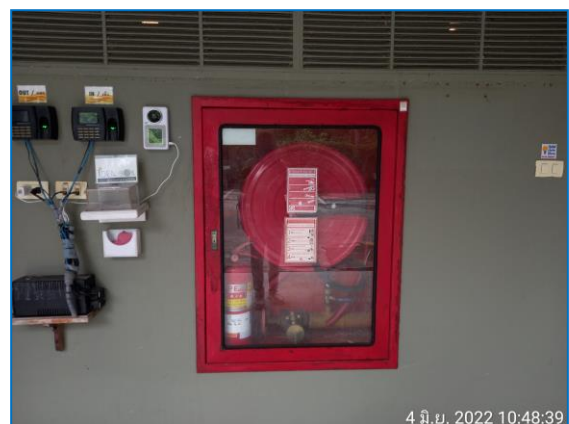
รูปที่ 2.27 ถังดับเพลิง และชุดตู้อุปกรณ์ดับเพลิง

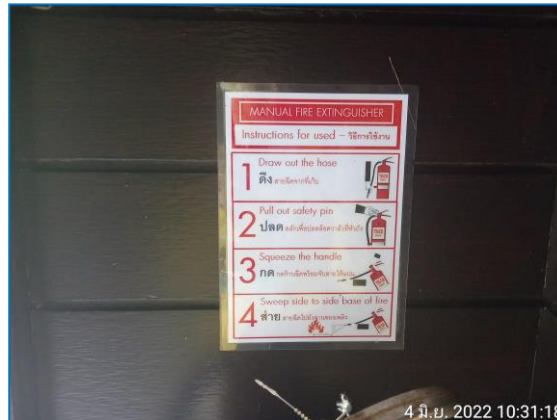
รูปที่ 2.28 ป้ายแสดงวิธีการใช้งานอุปกรณ์ดับเพลิง

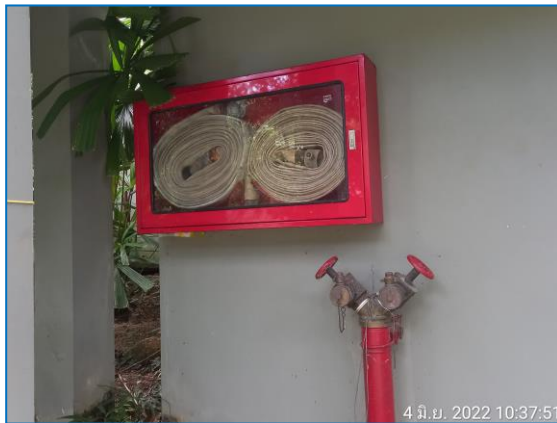
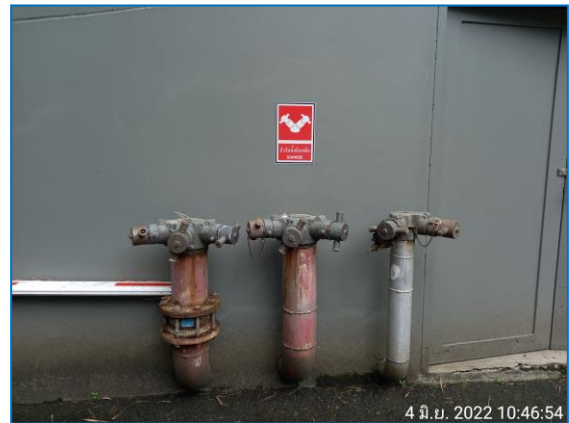
รูปที่ 2.29 หัวรับน้ำดับเพลิง และหัวจ่ายน้ำดับเพลิง

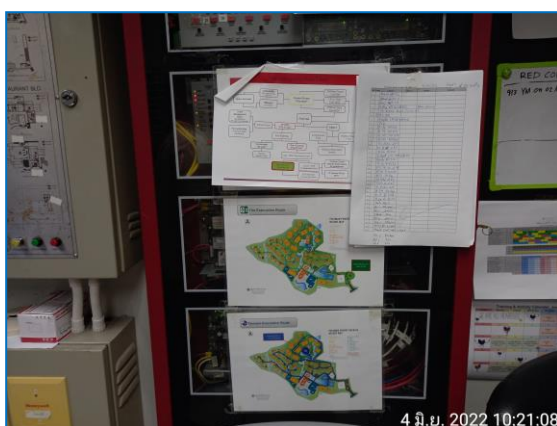
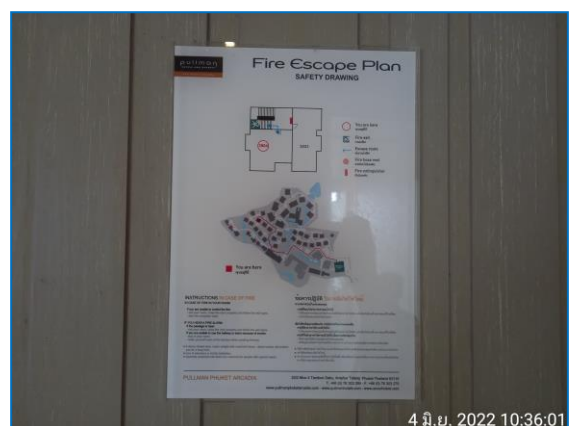
รูปที่ 2.30 แผนผังแสดงเส้นทางหนีไฟ

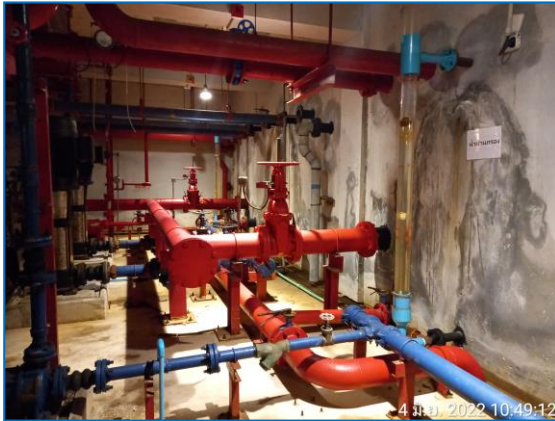
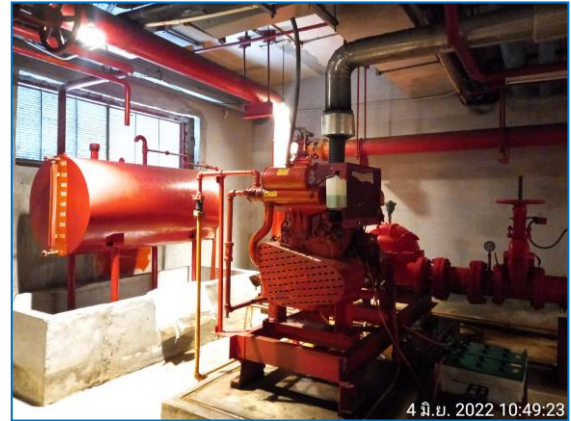
รูปที่ 2.31 ระบบ fire pump

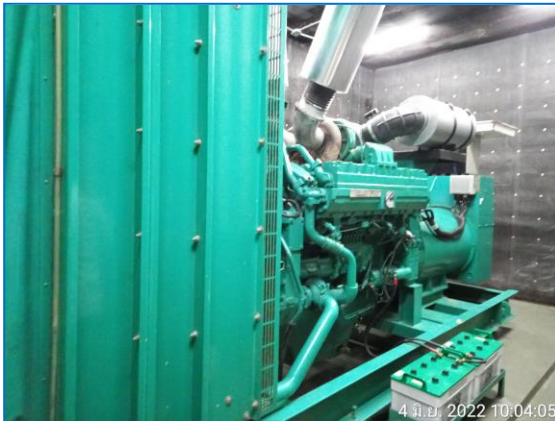
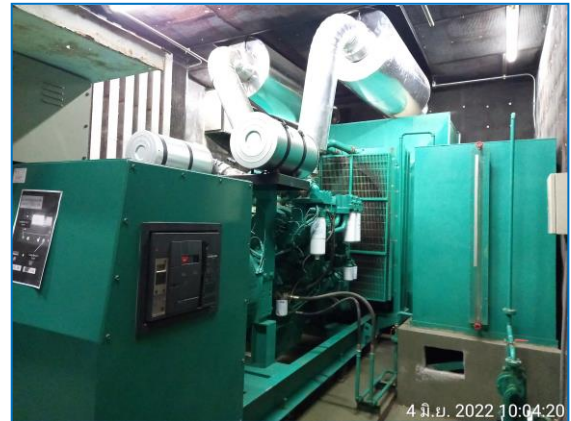
รูปที่ 2.32 เครื่องกำเนิดไฟฟ้า

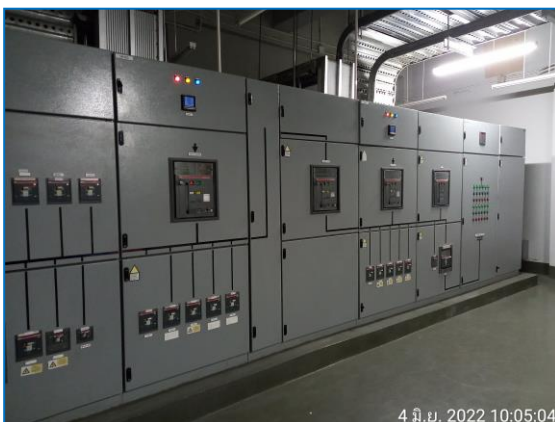
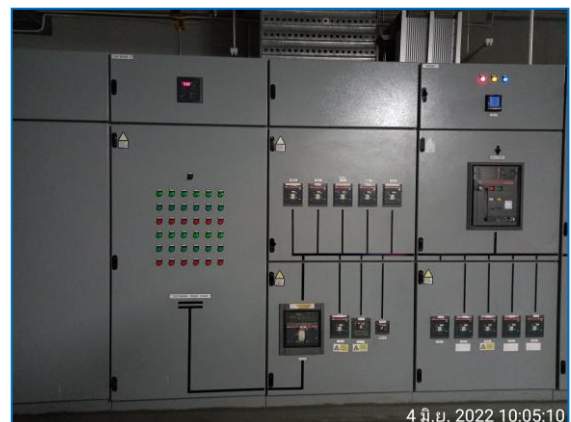
รูปที่ 2.33 ตู้ MDB (Main Distribution Board)

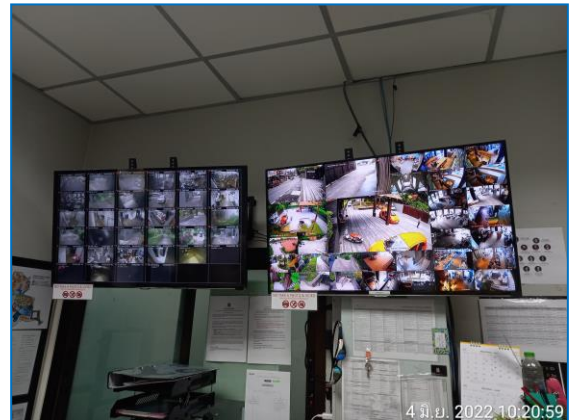
รูปที่ 2.34 ระบบโทรทัศน์วงจรปิด

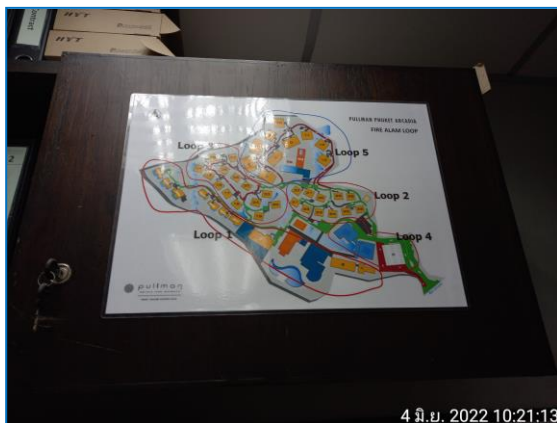
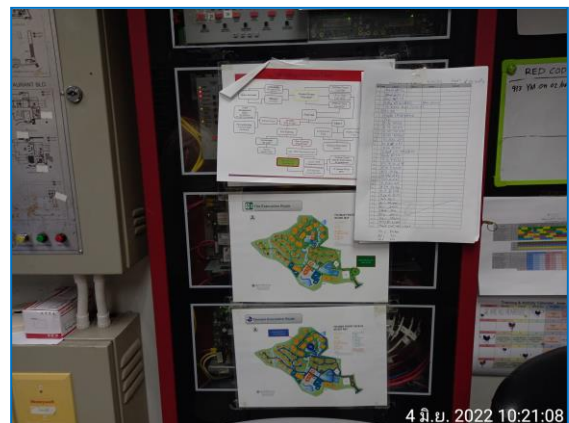
รูปที่ 2.35 แผนการป้องกันและระงับอัคคีภัย

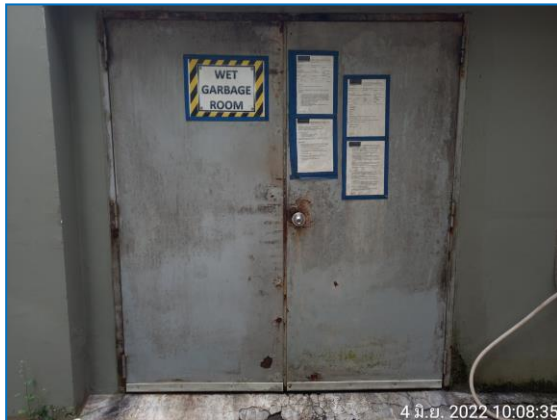
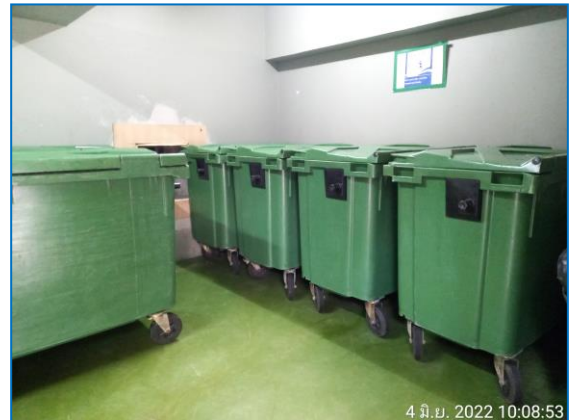
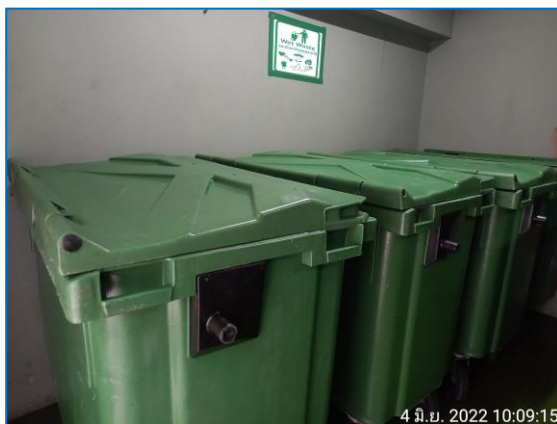
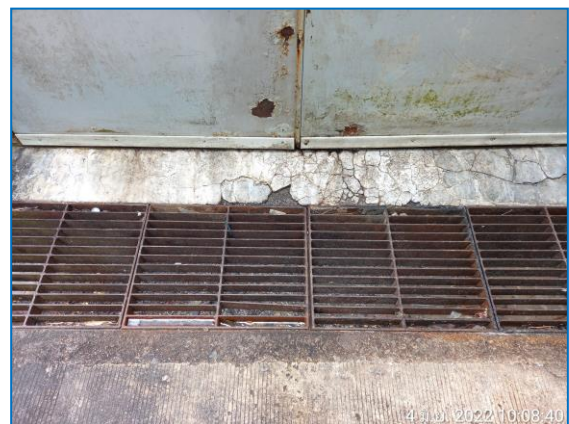
รูปที่ 2.37 ห้องพักขยะรวม

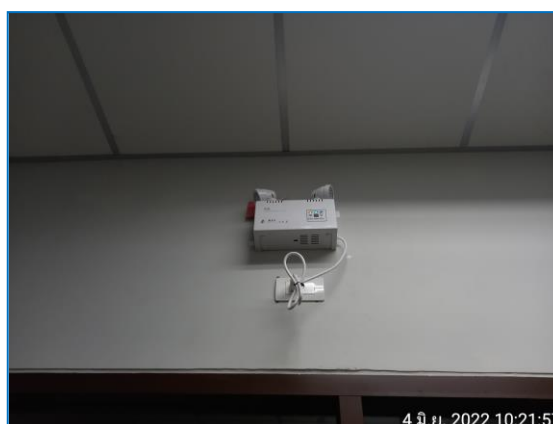
รูปที่ 2.38 ไฟสำรองฉุกเฉิน

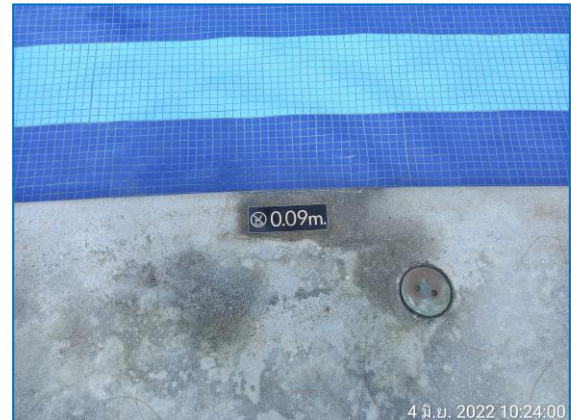
รูปที่ 2.39 ป้ายกฎระเบียบสระว่ายน้ำ และป้ายแสดงระดับความลึกสระว่ายน้ำ

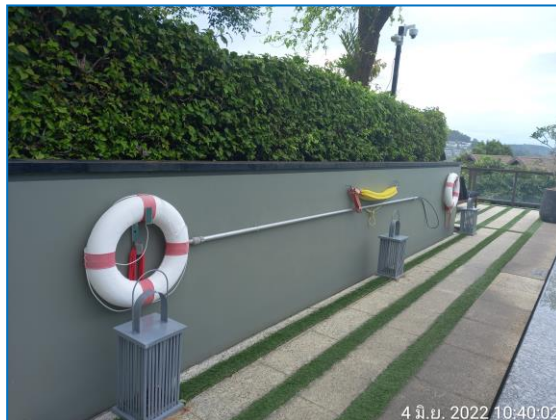
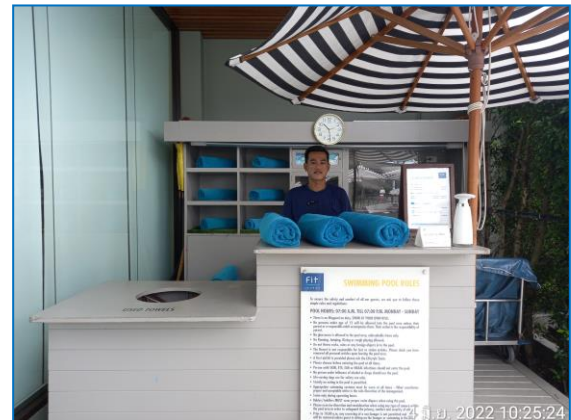
รูปที่ 2.40 อุปกรณ์ช่วยชีวิตบริเวณสระว่ายน้ำ และเจ้าหน้าที่ Life Guard ประจำสระว่ายน้ำ

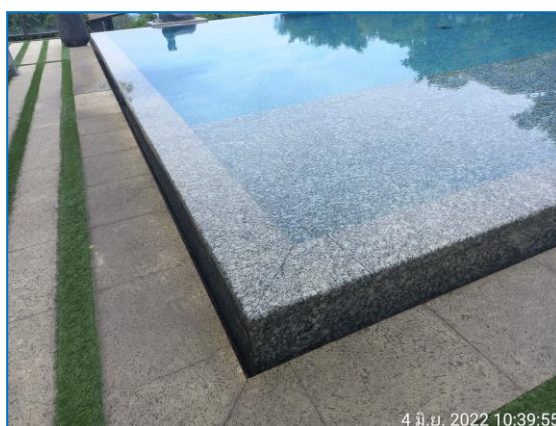
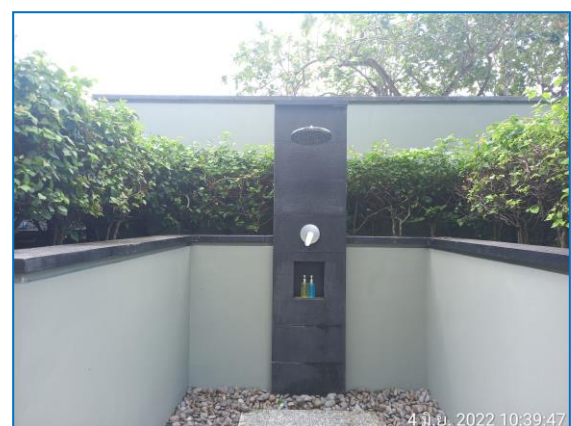
รูปที่ 2.41 รางระบายน้ำล้น และที่อาบน้ำล้างตัวบริเวณสระว่ายน้ำ

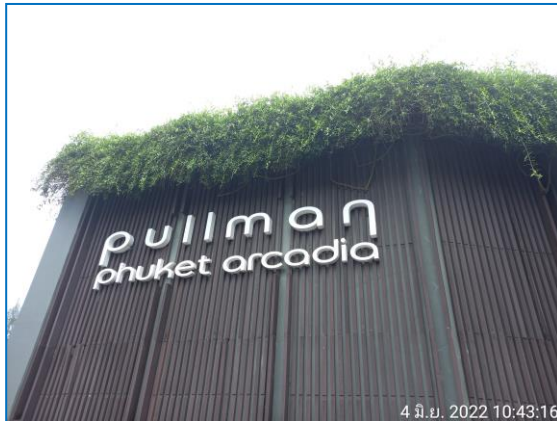
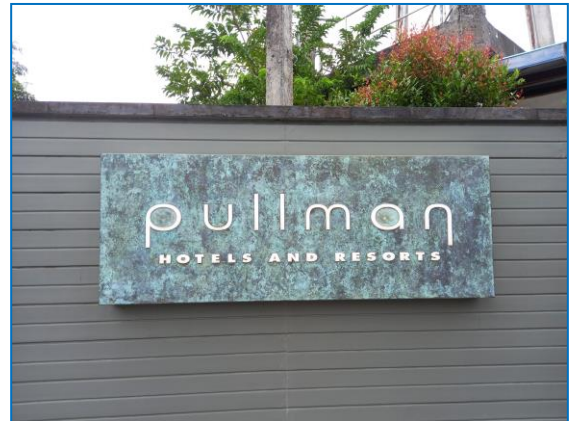
รูปที่ 2.42 ป้ายชื่อโครงการ

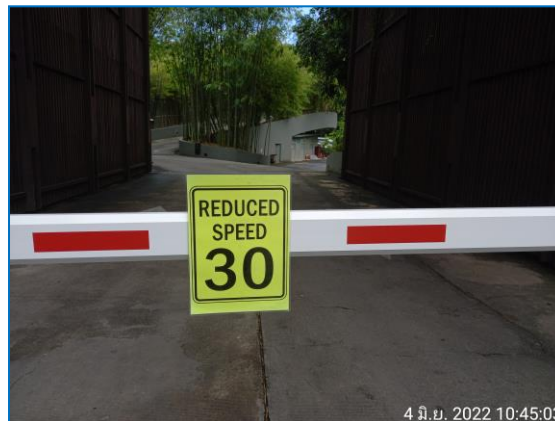
รูปที่ 2.43 ป้ายจำกัดความเร็วที่ 30 กม./ชม.

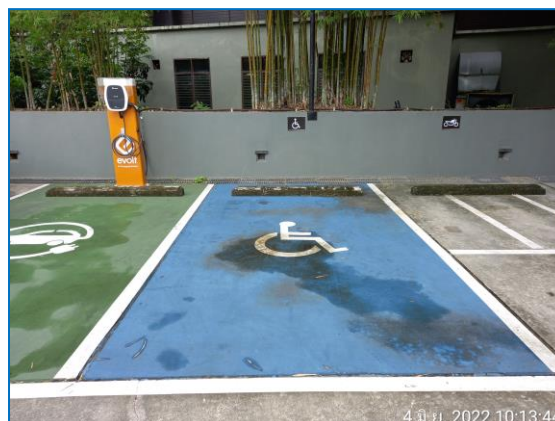
รูปที่ 2.44 ที่จอดรถคนพิการ

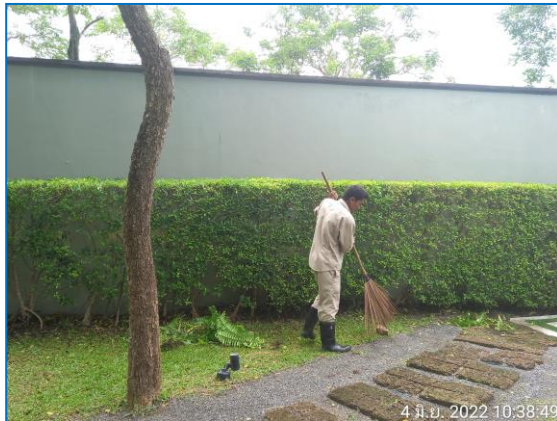
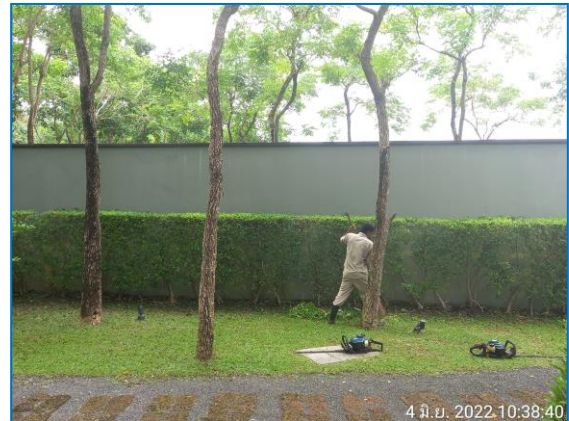
รูปที่ 2.45 คนสวนดูแลพื้นที่สีเขียว

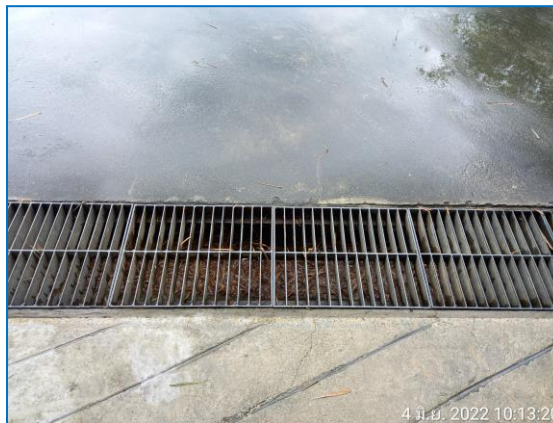
รูปที่ 2.46 รางระบายน้ำมีตะแกรงดักขยะ

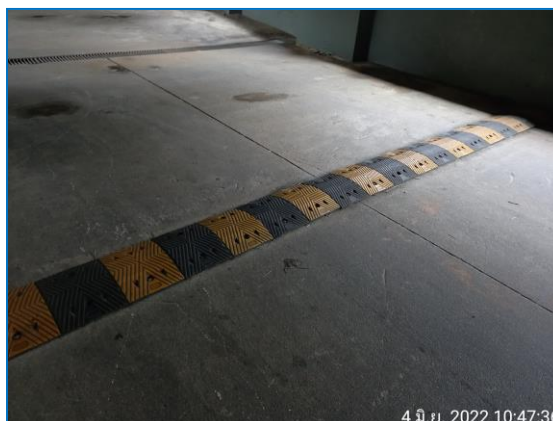
รูปที่ 2.47 สันนูนชะลอความเร็ว
