รายงานผลการปฏิบัติตามมาตรการป้องกันและแก้ไขผลกระทบสิ่งแวดล้อม
และมาตรการติดตามตรวจสอบผลกระทบสิ่งแวดล้อม

ระยะดำเนินการ (ช่วงเดือนมกราคมถึงมิถุนายน พ.ศ. 2565)

โครงการโรงแรม แซนด์ดูนส์ เจ้าหลาว บีช รีสอร์ท หาดเจ้าหลาว ตำบลคลองขุด อำเภอท่าใหม่ จังหวัดจันทบุรี

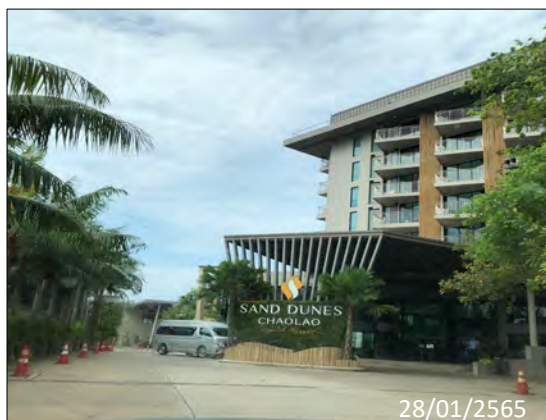
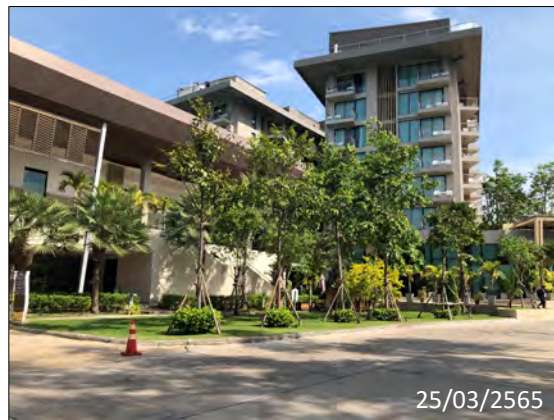
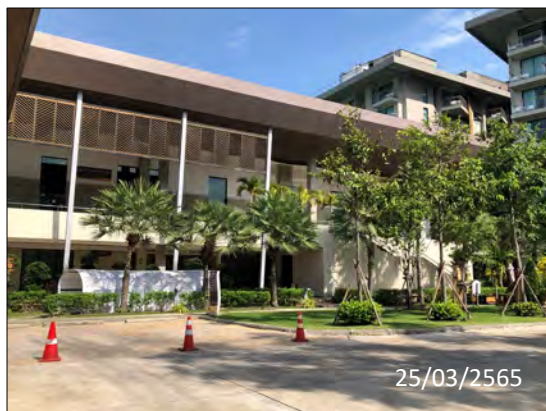
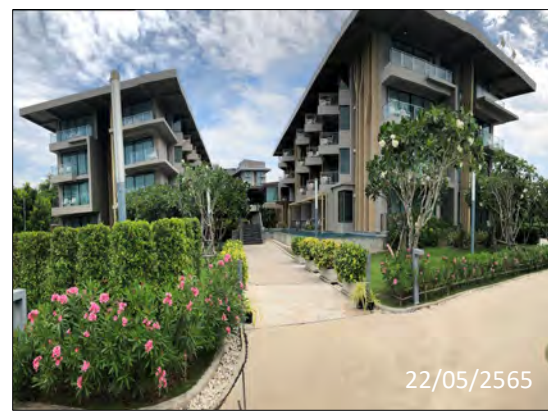
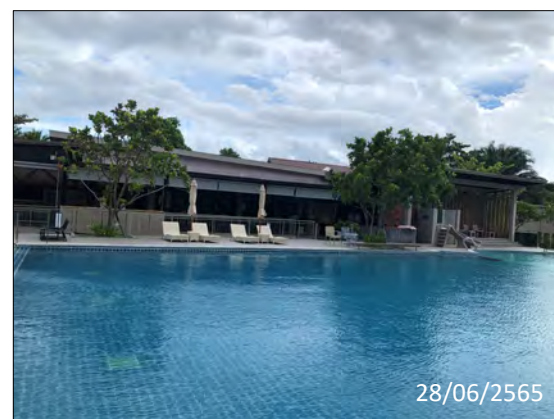
ภาพที่ 3-1 : อาคารภายในพื้นที่โครงการใช้สีหลักที่กลมกลืนกับสภาพแวดล้อม

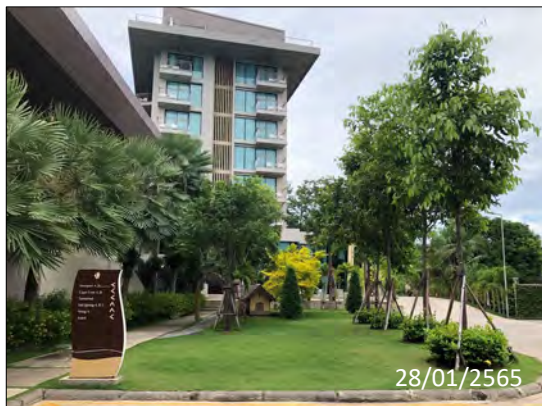
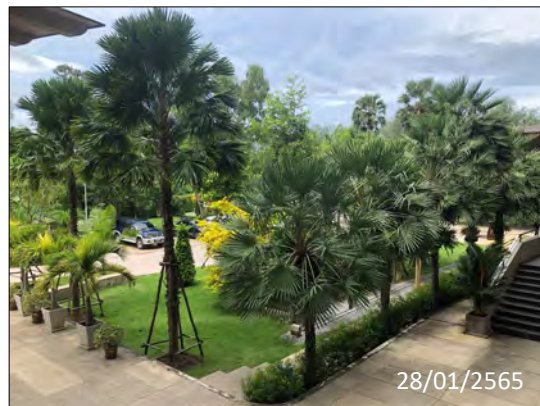
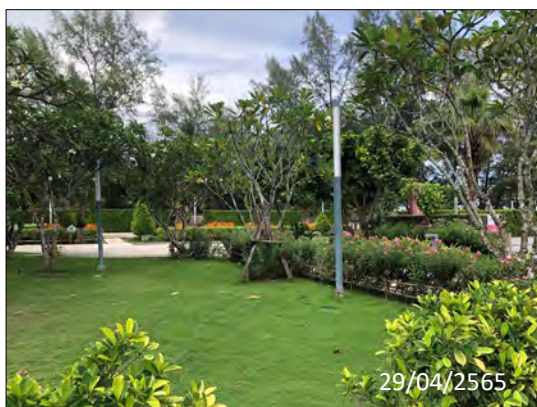
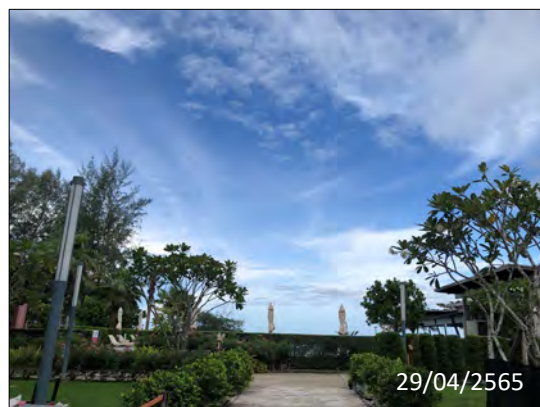
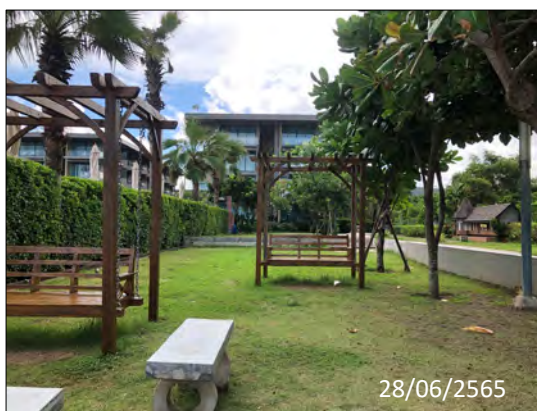
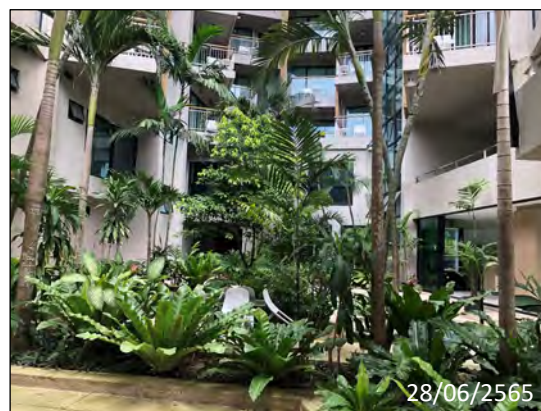
ภาพที่ 3-2 : พื้นที่สีเขียวภายในโครงการ ปลุกไม้ยืนต้น ไม้พุ่ม พืชคลุมดิน

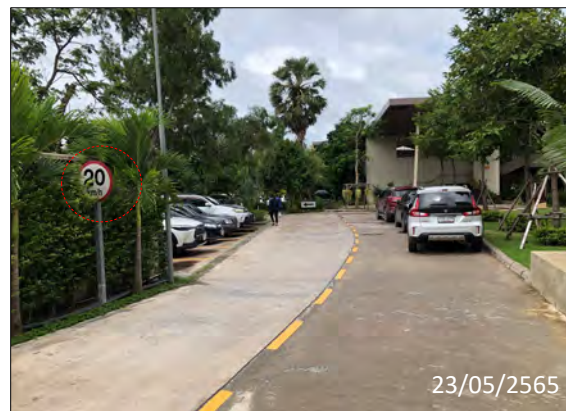
ภาพที่ 3-3 : ป้ายจำกัดความเร็วของรถไม่เกิน 20 กม./ชม. ในโครงการ

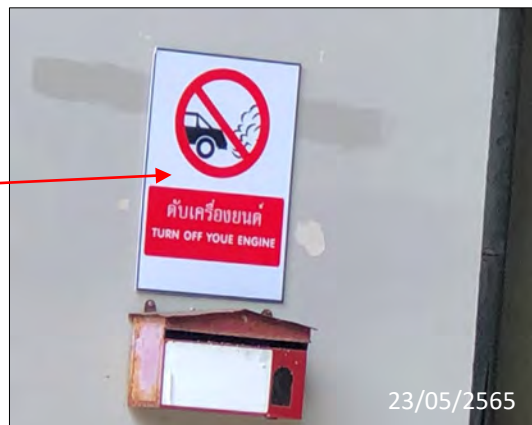
ภาพที่ 3-4 : ป้ายแจ้งผู้พักเข้ามาใช้บริการในโครงการ ให้ดับเครื่องยนต์ขณะจอดรถแล้ว

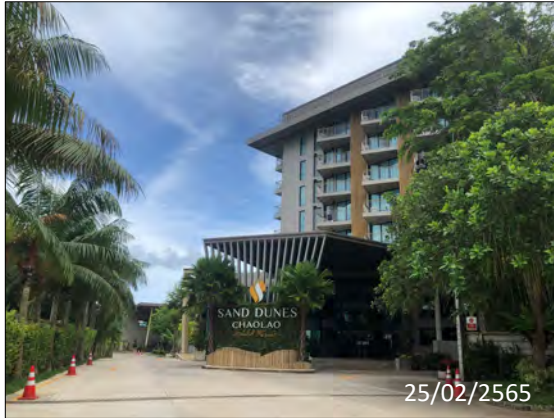
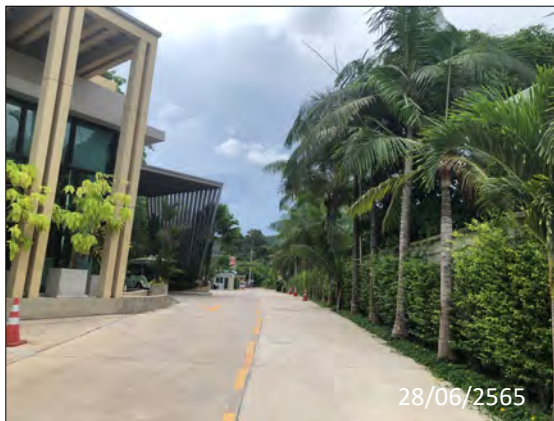
ภาพที่ 3-5 : ถนนภายในโครงการอยู่ในสภาพดี

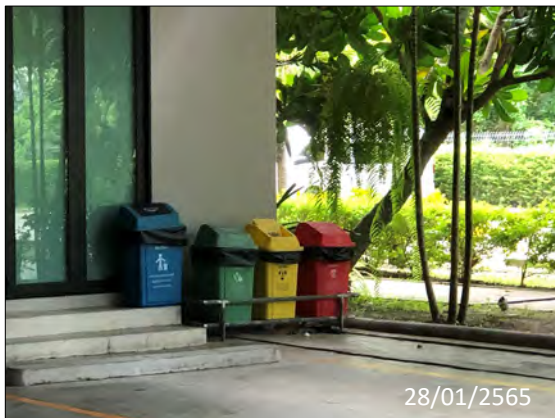
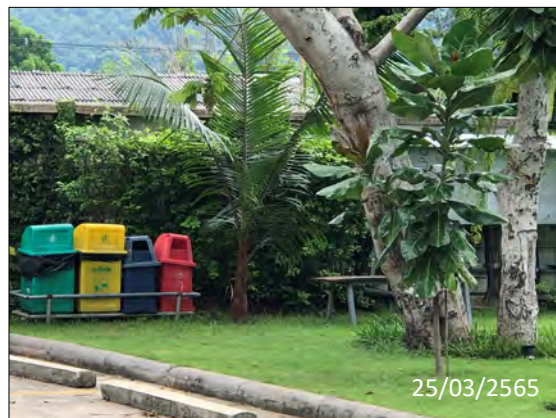
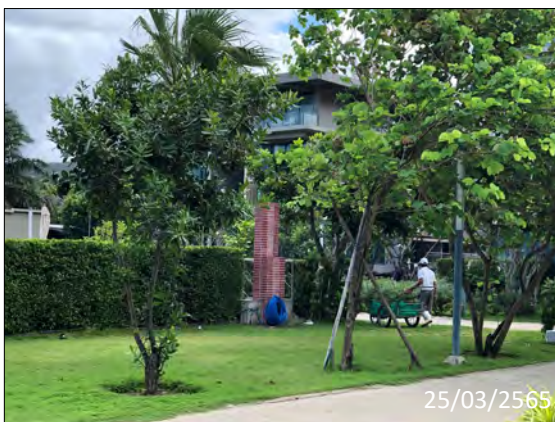
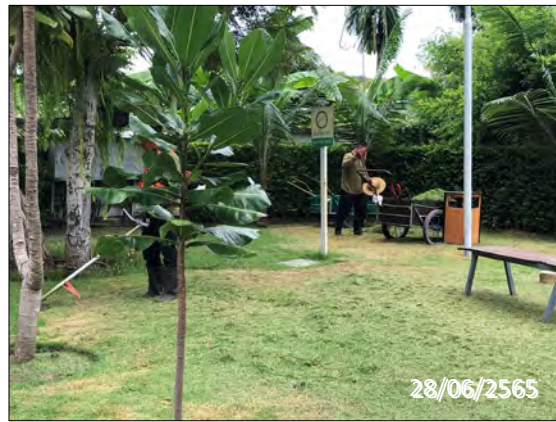
ภาพที่ 3-6 : โครงการได้จัดวางถังรองรับมูลฝอยตามจุดต่างๆ อย่างทั่วถึง และมีพนักงานเก็บกวาดขยะ เศษใบไม้ตามถนนและพื้นที่นอกอาคาร

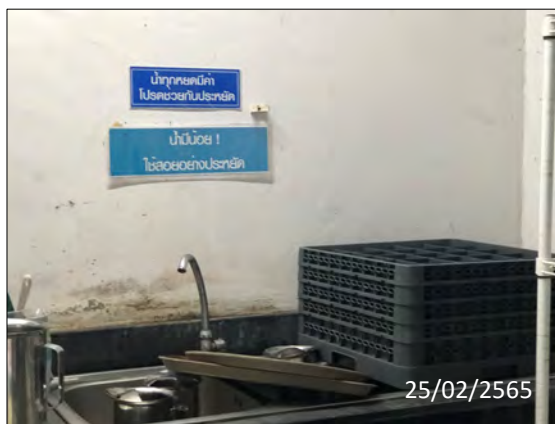
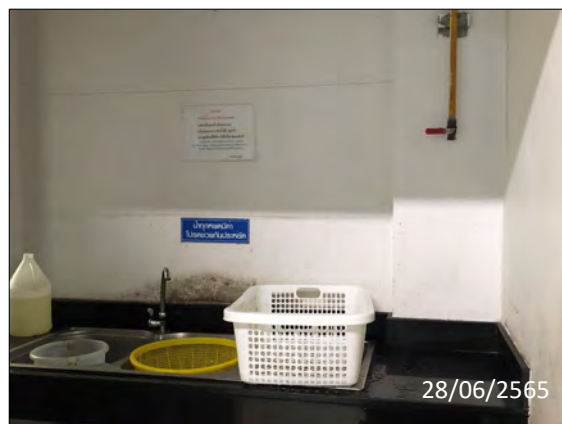
ภาพที่ 3-8 : ป้ายรณรงค์ให้ใช้น้ำอย่างประหยัด ตามจุดใช้น้ำ

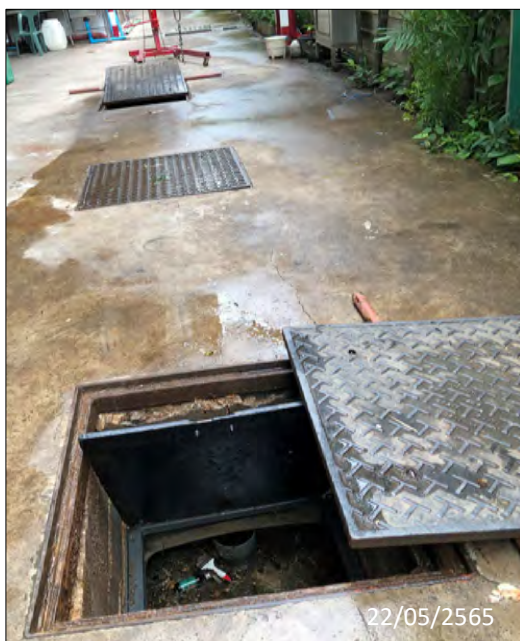
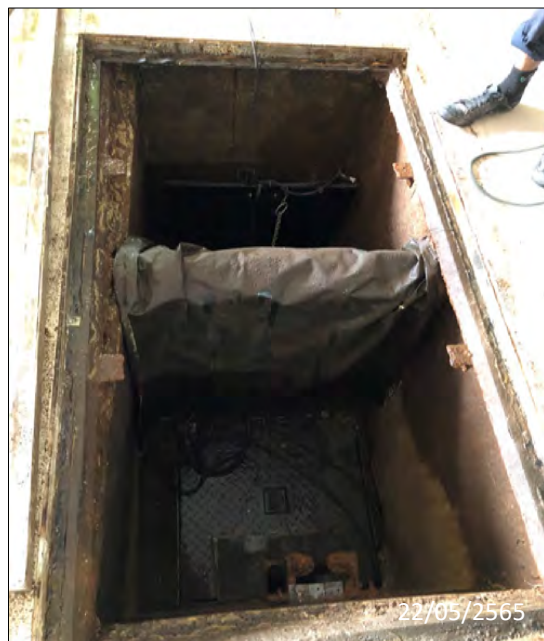
ภาพที่ 3-9 : ระบบบำบัดน้ำเสียภายในพื้นที่โครงการ

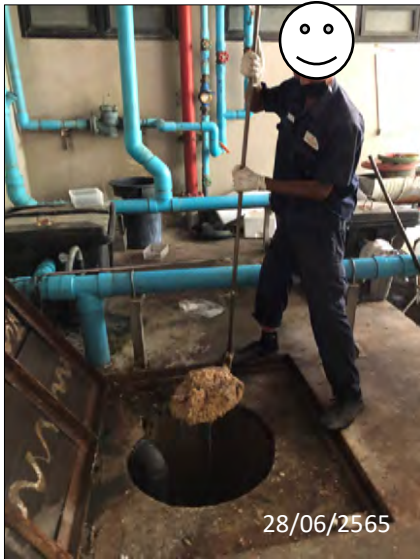
ภาพที่ 3-10 : เจ้าหน้าที่นำไขมันที่ตักออกจากบ่อดักไขมัน ใส่กะบะตากไขมันจนแห้ง
แล้วนำใส่ถุงเพื่อนำไปทิ้งในห้องพัสดุฝอยรวม

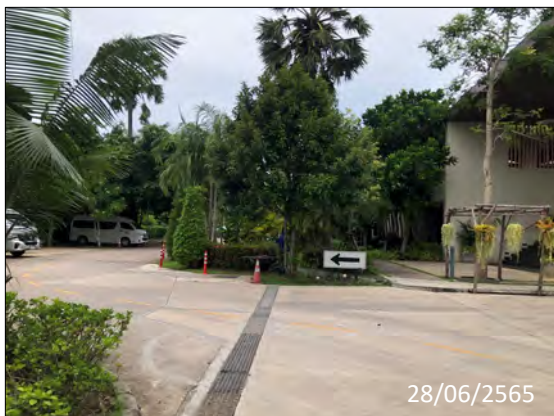
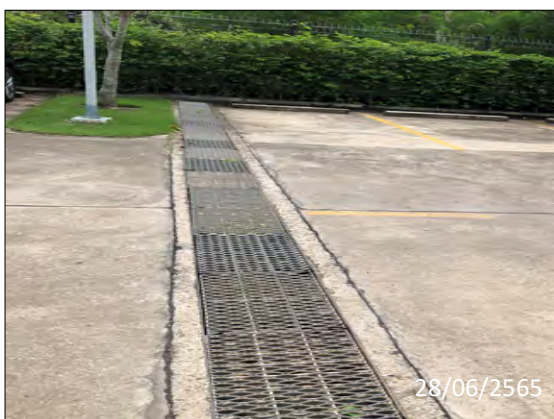
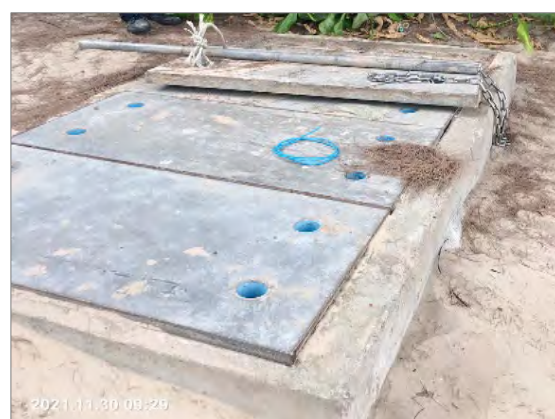
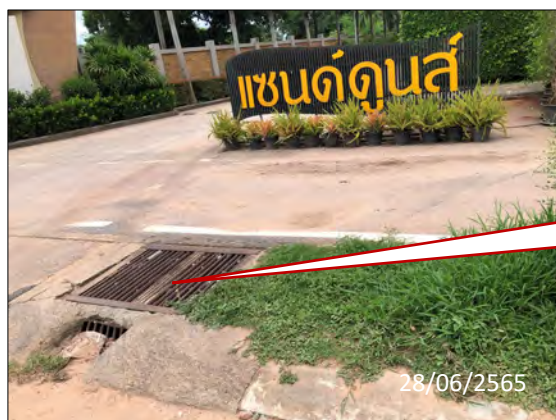
ท่อระบายน้ำริมถนน
สาธารณะด้านหน้าโครงการ

ภาพที่ 3-11 : ระบบระบายน้ำ และบ่อหน่วงน้ำฝน ภายในโครงการ

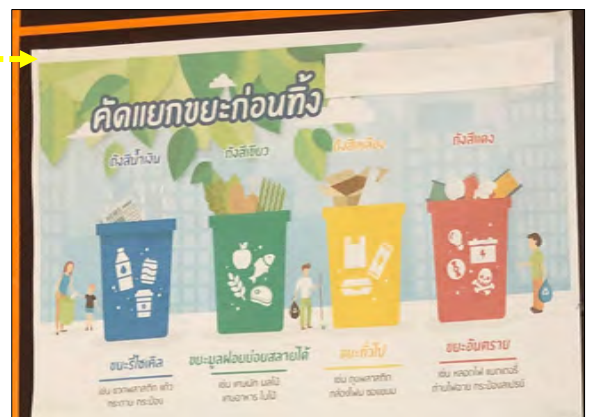
ภาพที่ 3-13 : ป้ายที่บอร์ดประชาสัมพันธ์ในโครงการเพื่อรณรงค์การจัดการมูลฝอย

ให้สอดคล้องกับเทคนิค 3R

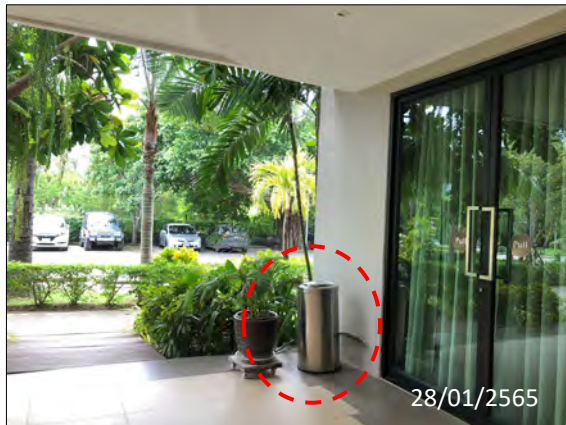
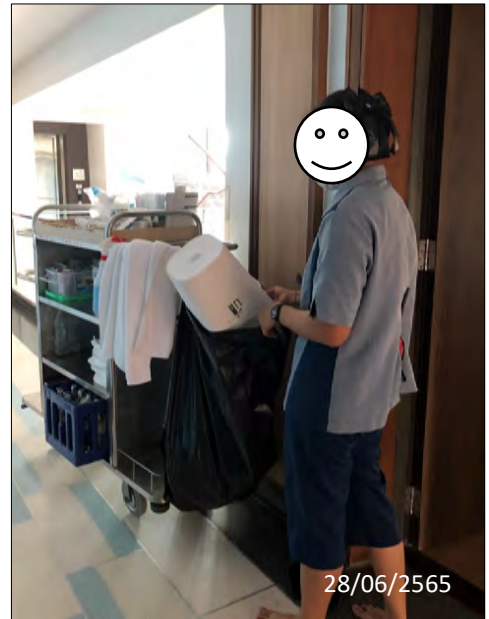
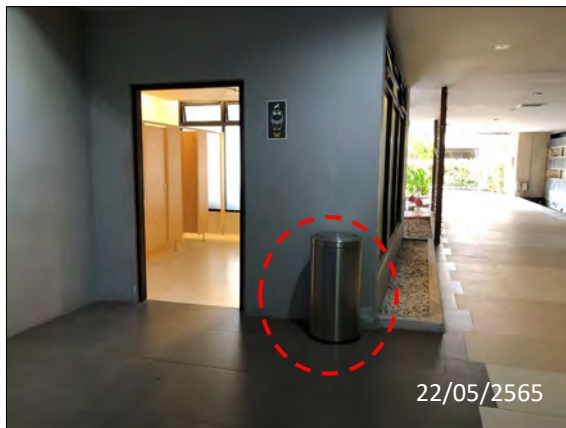
ภาพที่ 3-14 : ถังรองรับมูลฝอยภายในห้องพักและพื้นที่ส่วนบริการของโรงแรม
และพนักงานกำลังเก็บรวบรวมมูลฝอยใส่ถุง เพื่อไปเก็บรวบรวมไว้ที่ห้องพักมูลฝอยรวม

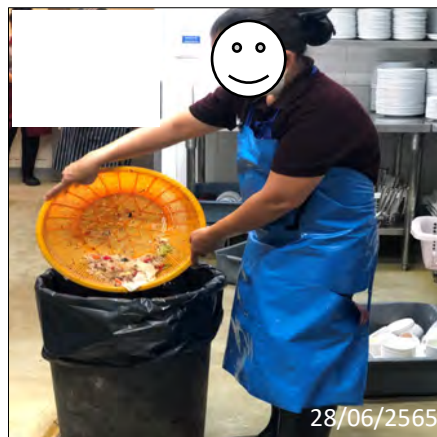
ภาพที่ 3-15 : การจัดวางภาชนะรองรับเศษอาหารจากห้องอาหารของโรงแรม และการจัดการมูลฝอย

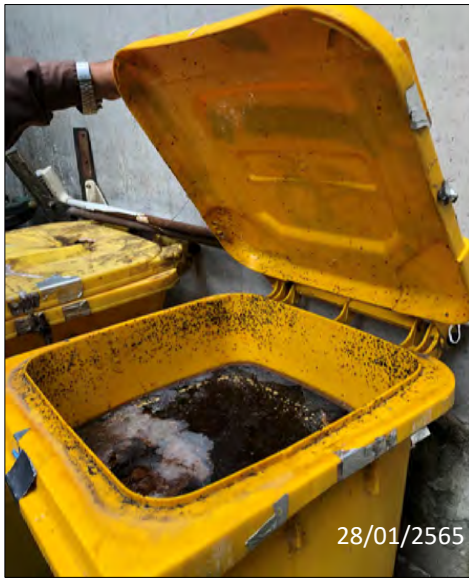
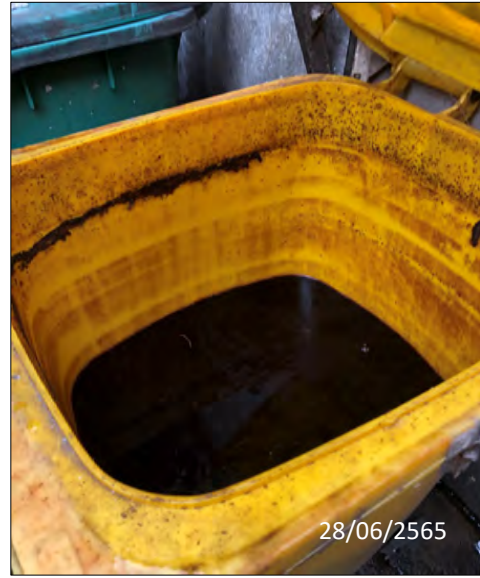
ภาพที่ 3-16 : โครงการมีการนำเศษอาหาร เศษผักผลไม้
มาผลิตทำหัวเชื้อ EM เพื่อใช้บำบัดน้ำเสีย

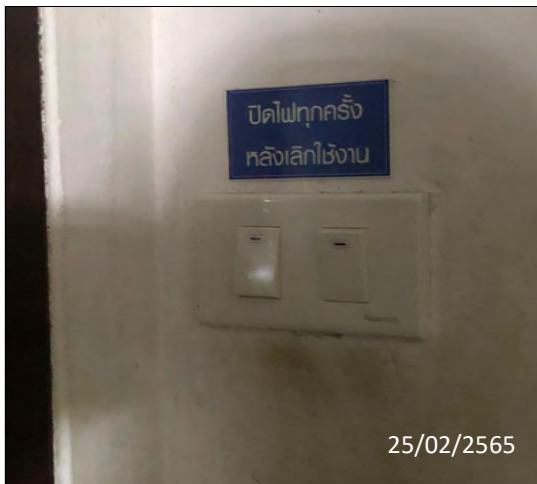
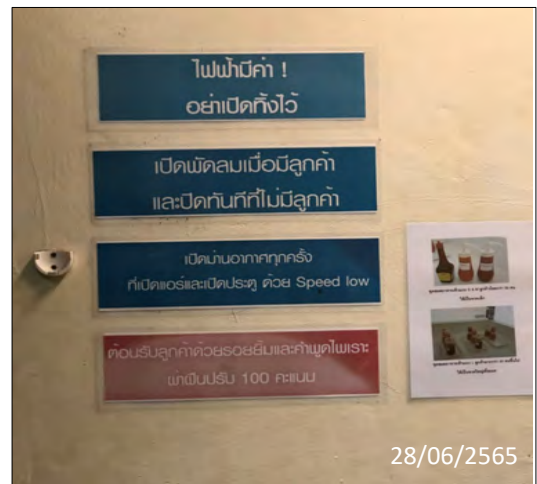
ภาพที่ 3-17 : การติดป้ายรณรงค์ เช่น “ปิดไฟทุกครั้ง หลังเลิกใช้งาน” “ไฟฟ้ามีค่า อย่าเปิดทิ้งไว้” “เปิดพัดลมเมื่อมีลูกค้า และปิดทันทีที่ไม่มีลูกค้า” ตามจุดต่าง ๆ ที่มีการใช้ไฟฟ้า

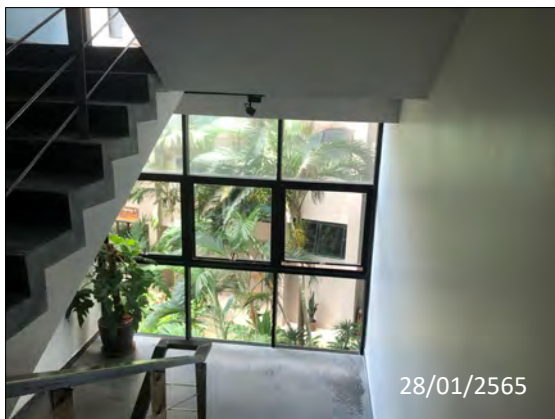
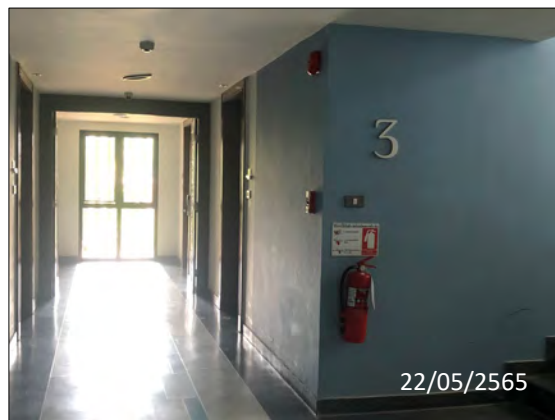
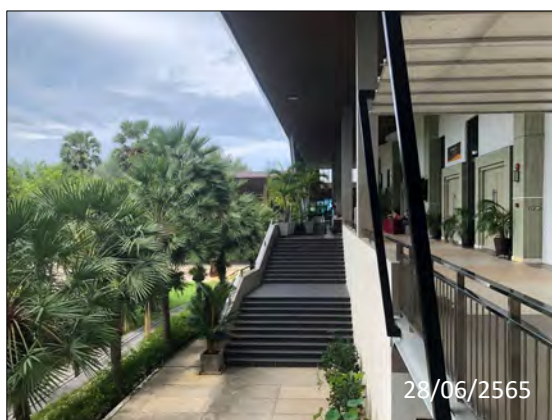
ภาพที่ 3-18 : ช่องเปิดระบายอากาศในอาคาร และการติดตั้งโคมไฟแสงสว่าง

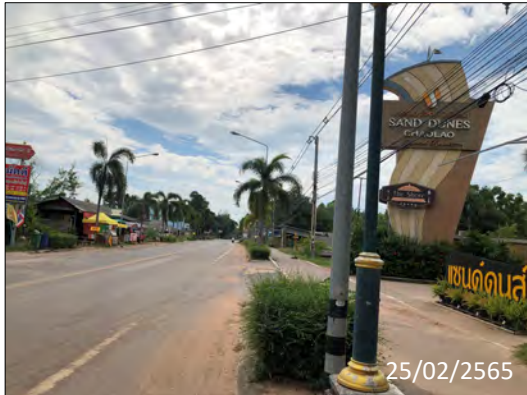
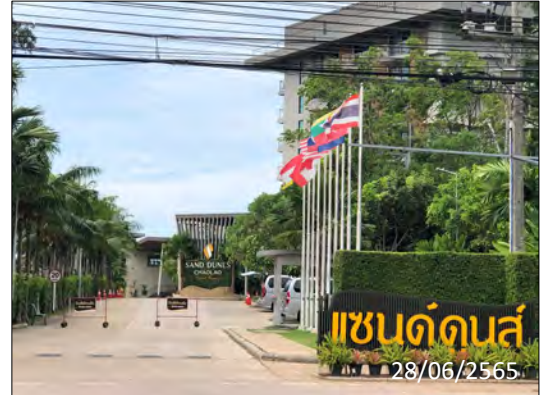
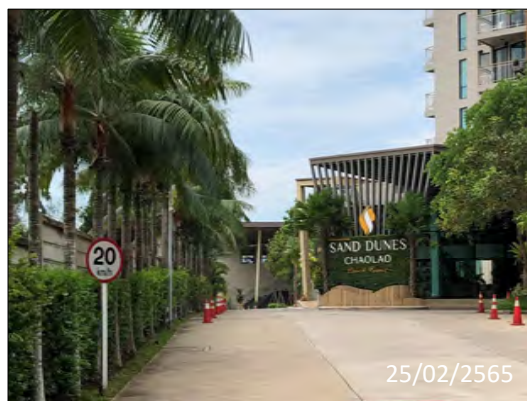
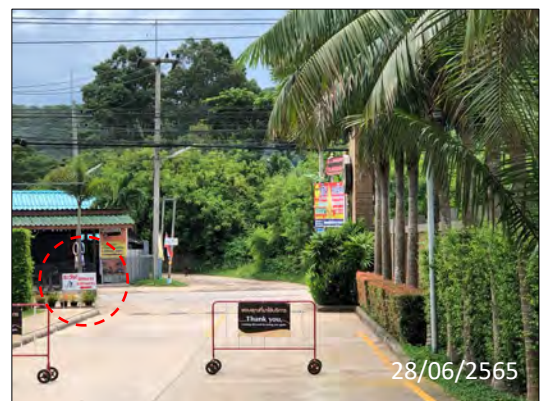
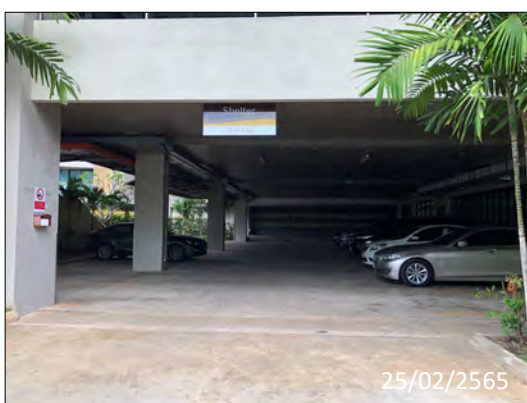
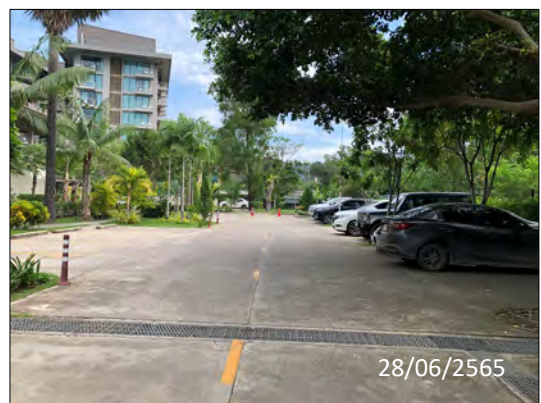
ถนน ทางเข้า-ออกหน้าโครงการ

ป้ายจำกัดความเร็วรถ

ป้ายเตือนระวังจักรยาน

ลานจอดรถภายในโครงการ

ภาพที่ 3-19 : ถนน และป้ายสัญญาณจราจรเพื่อความปลอดภัยในโครงการ

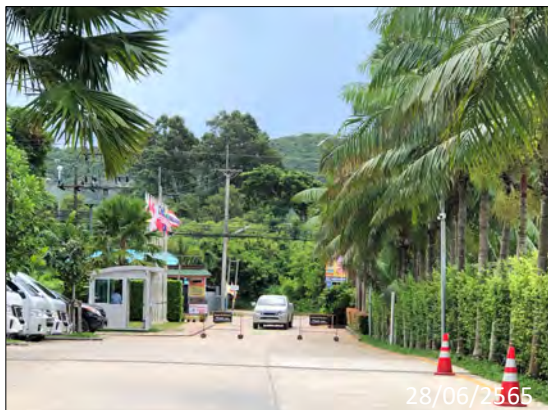
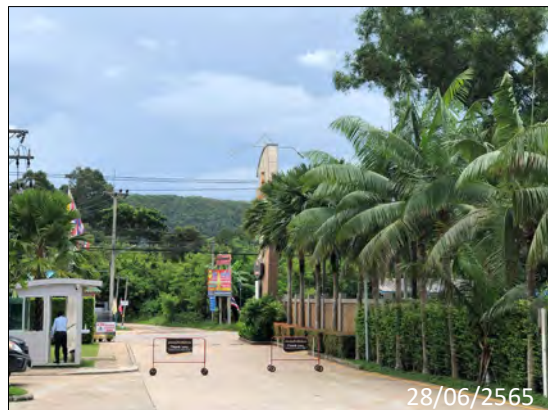
ภาพที่ 3-20 : เจ้าหน้าที่รักษาความปลอดภัย อำนวยความสะดวกให้รถที่เข้า-ออกโครงการ

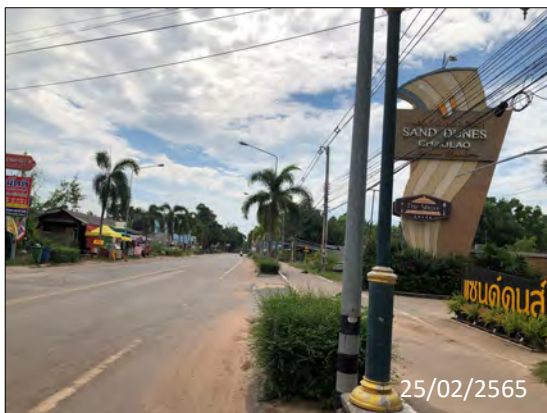
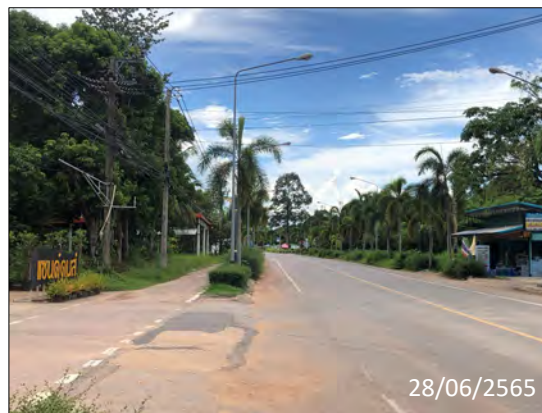
ภาพที่ 3-21 : รูปถ่ายทางเข้า-ออกโครงการ ซึ่งไม่มีรถจอดกีดขวางทางเข้าออก

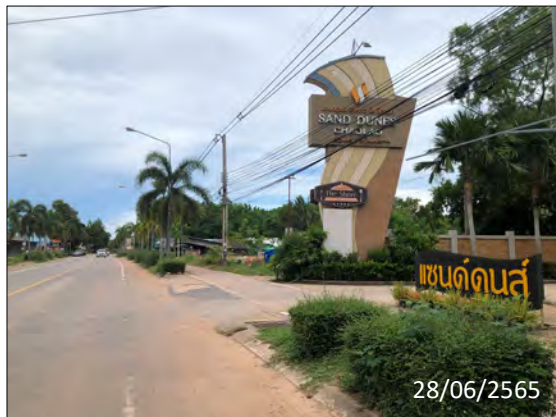
ภาพที่ 3-23 : ป้ายแสดงทางเข้า-ออกโครงการ ซึ่งมองเห็นได้ชัดเจนทั้งกลางวัน กลางคืน

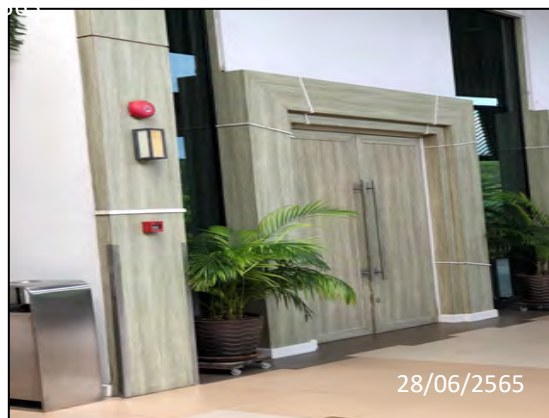
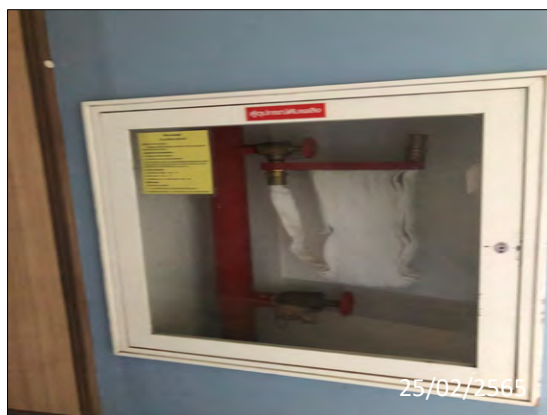
ภาพที่ 3-25 : ระบบสัญญาณแจ้งเหตุเพลิงไหม้ ระบบป้องกันและระงับอัคคีภัย
 ภายในอาคารของโครงการ

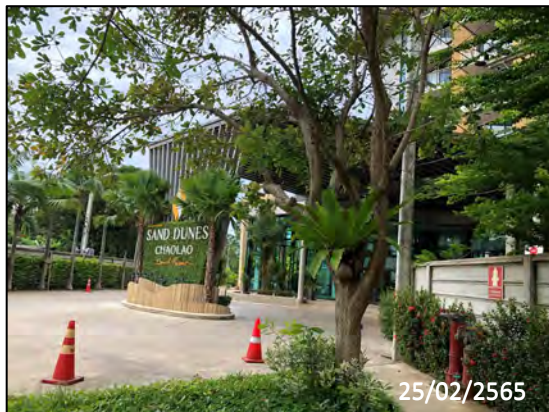
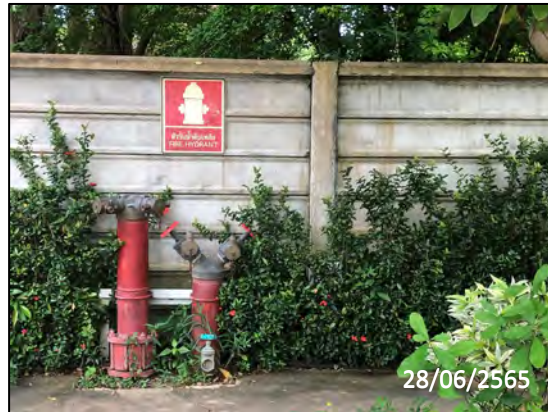
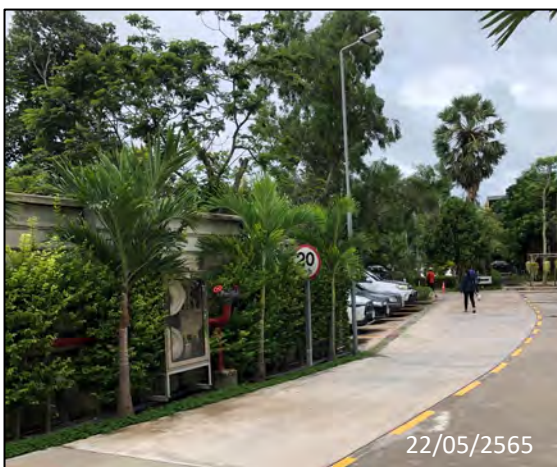
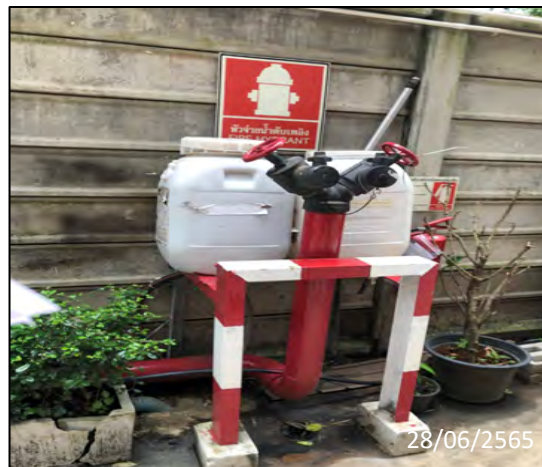
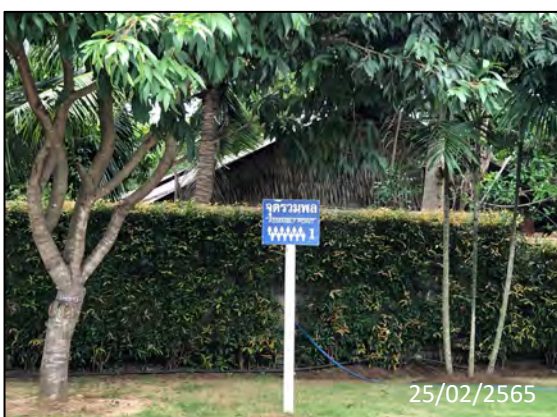
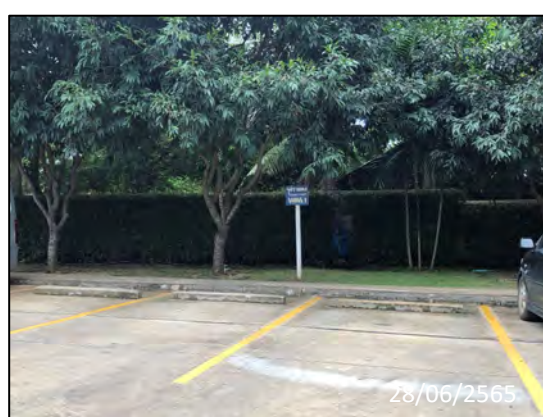
ภาพที่ 3-26 : ระบบดับเพลิงภายนอกอาคาร และจุดรวมพล

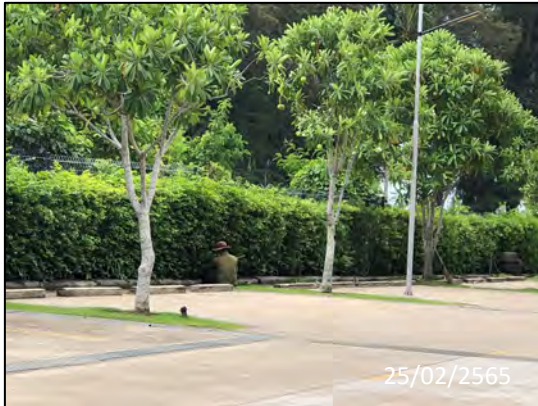
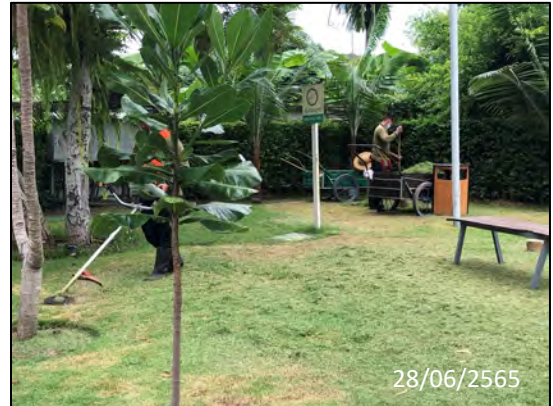
ภาพที่ 3-29 : เจ้าหน้าที่กำลังตัดแต่ง รดน้ำต้นไม้และพื้นที่สีเขียวในโครงการ

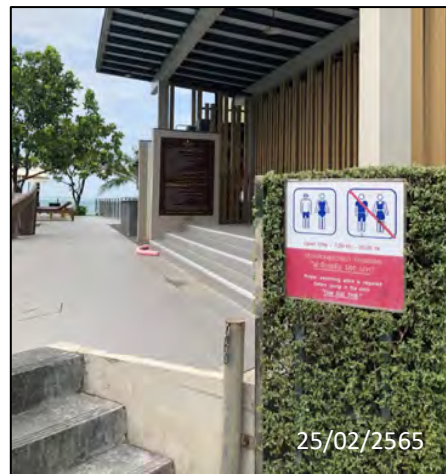
สระว่ายน้ำ Main ติดชายหาด

ภาพที่ 3-35 : แนวขอบเขตสระว่ายน้ำโครงการ และทางเข้าออก

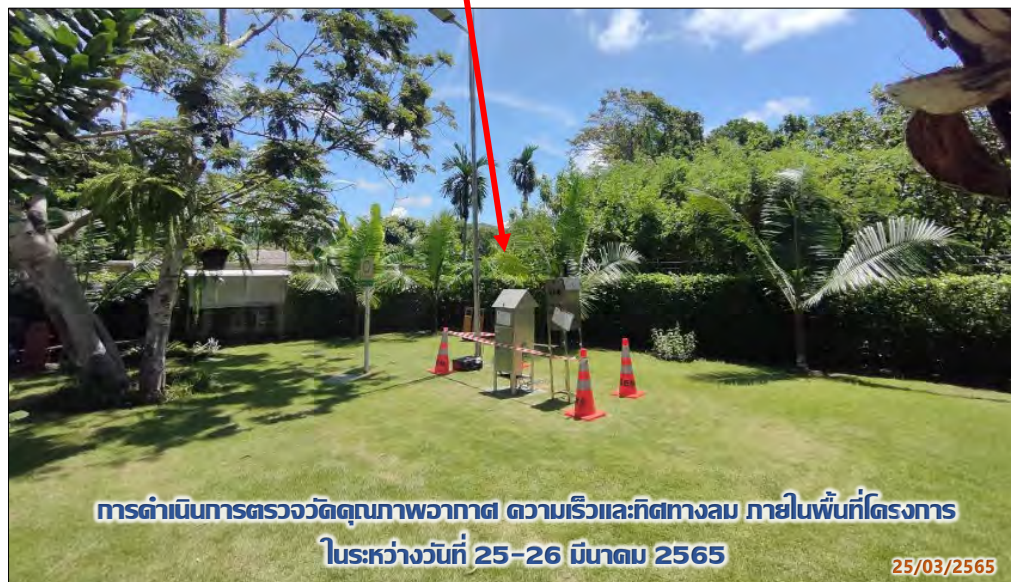
รูปที่ 4-1 : จุดตรวจวัดคุณภาพอากาศในบรรยากาศ และการดำเนินการตรวจวัดภายในพื้นที่โครงการ
ในระหว่างวันที่ 25-26 มีนาคม 2565

- ปริมาณฝุ่นละอองรวม (Total Suspended Particulate; TSP) มีค่าเท่ากับ 0.014 มิลลิกรัม/ลูกบาศก์เมตร ซึ่งสอดคล้องกับเกณฑ์มาตรฐานคุณภาพอากาศตามประกาศคณะกรรมการสิ่งแวดล้อมแห่งชาติ ฉบับที่ 24 (พ.ศ. 2547) เรื่องกำหนดมาตรฐานคุณภาพอากาศในบรรยากาศโดยทั่วไป ซึ่งกำหนดปริมาณความเข้มข้นของฝุ่นละอองรวมในบรรยากาศทั่วไปต้องมีค่าไม่เกิน 0.33 มิลลิกรัม/ลูกบาศก์เมตร
- ปริมาณฝุ่นละอองขนาดเล็กไม่เกิน 10 ไมครอน (Particulate Matter Less Than 10 micron; PM10) มีค่าเพียง 0.007 มิลลิกรัม/ลูกบาศก์เมตร ซึ่งสอดคล้องกับเกณฑ์มาตรฐานคุณภาพอากาศตามประกาศคณะกรรมการสิ่งแวดล้อมแห่งชาติฉบับที่ 24 (พ.ศ. 2547) ซึ่งกำหนดปริมาณความเข้มข้นของฝุ่นละอองขนาดเล็กไม่เกิน 10 ไมครอนในบรรยากาศทั่วไปต้องมีค่าไม่เกิน 0.12 มิลลิกรัม/ลูกบาศก์เมตร

จุดตรวจวัด	ดัชนีตรวจวัด	ผลการตรวจวัด (มก./ลบ.ม.)	เกณฑ์ค่ามาตรฐาน (มก./ลบ.ม.)	เปรียบเทียบกับ มาตรฐาน
ภายในพื้นที่โครงการ ด้านทิศตะวันออก ใกล้กับอาคารบ้านพัก ของประชาชน	ปริมาณฝุ่นละอองรวม (TSP)	0.014	ไม่เกิน 0.330 (เฉลี่ย 24 ชม.)	ผ่าน
	ปริมาณฝุ่นละออง ขนาดเล็กไม่เกิน 10 ไมครอน (PM10)	0.007	ไม่เกิน 0.120 (เฉลี่ย 24 ชม.)	ผ่าน

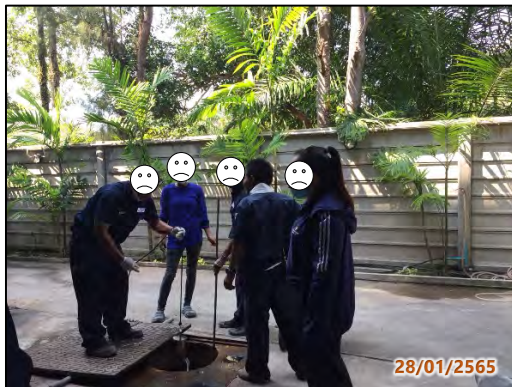
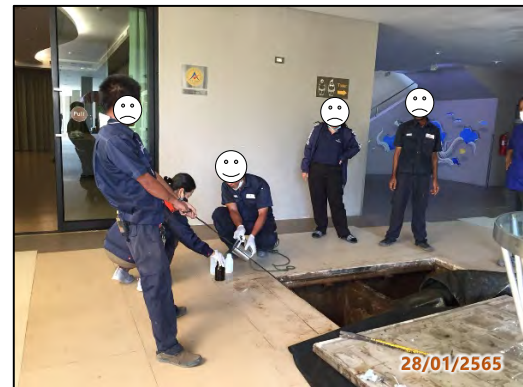
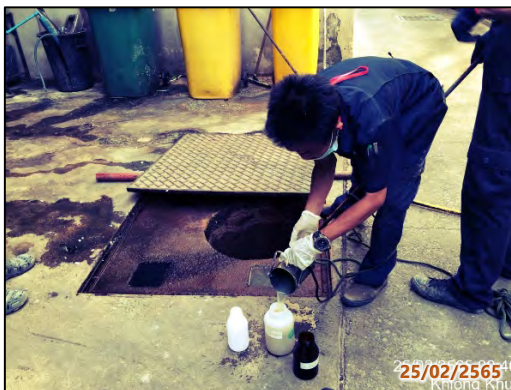
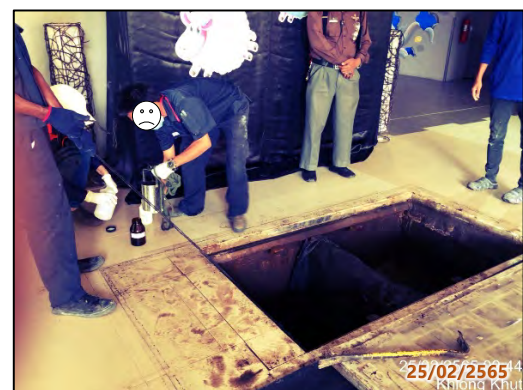
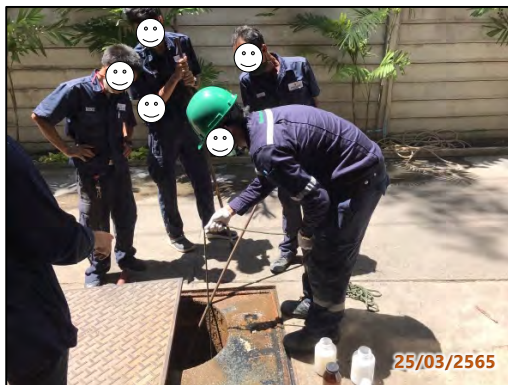
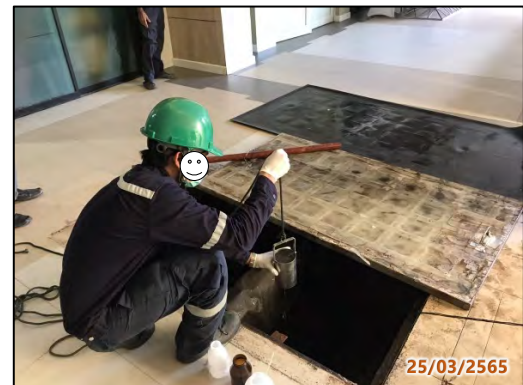
ภาพถ่ายที่ 4-3 แสดงการดำเนินการเก็บตัวอย่างคุณภาพน้ำจากบ่อตรวจสอบคุณภาพน้ำทิ้งก่อนปล่อยระบายลงท่อระบายน้ำสาธารณะ ในช่วงเดือนมกราคมถึงมิถุนายน พ.ศ. 2565

น้ำทิ้งจากบ่อตรวจสอบคุณภาพน้ำทิ้งภายในพื้นที่โครงการ เป็นจุดรวบรวมน้ำทิ้งสุดท้าย (น้ำทิ้งที่ผ่านการบำบัดจากระบบบำบัดน้ำเสียรวมทุกแห่ง และน้ำฝนหรือน้ำหลากภายในพื้นที่โครงการ) ก่อนปล่อยระบายลงสู่ท่อระบายน้ำสาธารณะริมถนนเฉลิมบูรพาชลทิศ จากผลการตรวจวัดคุณภาพน้ำทิ้ง พบว่า น้ำทิ้งมีค่าความเป็นกรด-ด่าง (pH) 6.8 – 7.4 , ค่าบีโอดี 17.0 – 40.2 มิลลิกรัมต่อลิตร, ปริมาณของแข็งแขวนลอย (SS) 13 - 46 มิลลิกรัมต่อลิตร, ไนโตรเจนทั้งหมด (TKN) 5.3 – 13.8 มิลลิกรัมต่อลิตร, น้ำมันและไขมัน 0.2 – 6.0 มิลลิกรัมต่อลิตร และฟิโคลโคลิฟอร์มแบคทีเรีย 1,100 - 11,000 เอ็ม.พี.เอ็น./100 มิลลิลิตร ซึ่งสรุปได้ว่า น้ำทิ้งภายในพื้นที่โครงการก่อนปล่อยระบายลงสู่ท่อระบายน้ำสาธารณะ มีคุณภาพน้ำโดยส่วนใหญ่เป็นไปตามเกณฑ์ค่ามาตรฐานคุณภาพน้ำทิ้งจากอาคารประเภท ข ตามประกาศกระทรวงทรัพยากรธรรมชาติและสิ่งแวดล้อม พ.ศ.2548 เรื่องกำหนดมาตรฐานควบคุมการระบายน้ำทิ้งจากอาคารบางประเภทและบางขนาด ยกเว้น ค่าบีโอดีในเดือนกุมภาพันธ์ 40.2 มิลลิกรัมต่อลิตร ซึ่งเกินค่ามาตรฐานที่กำหนดไม่เกิน 30 มิลลิกรัมต่อลิตร และปริมาณของแข็งแขวนลอยเดือนเมษายน 46 มิลลิกรัมต่อลิตร ซึ่งเกินค่ามาตรฐานที่กำหนดไม่เกิน 40 มิลลิกรัมต่อลิตร

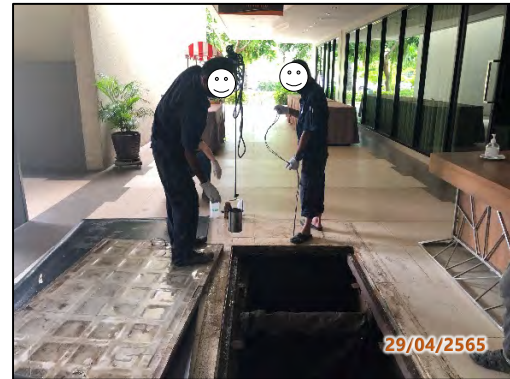
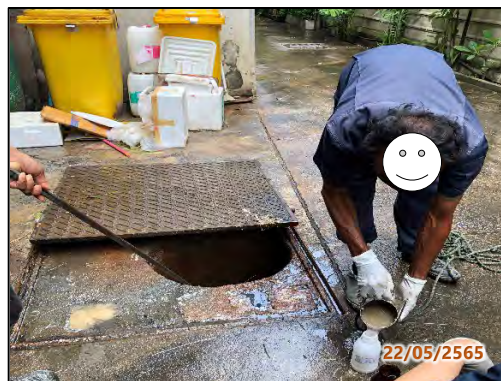
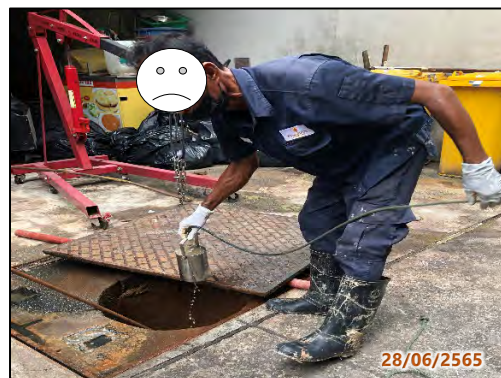
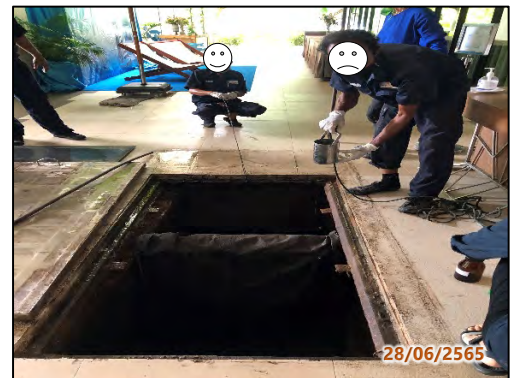
ภาพถ่ายที่ 4-1 : การดำเนินการเก็บตัวอย่างคุณภาพน้ำจากระบบบำบัดน้ำเสีย
WWTP01-อาคารร้านอาหาร ในช่วงเดือนมกราคมถึงมิถุนายน พ.ศ. 2565

พบว่า น้ำเสียมีค่าความเป็นกรด-ด่าง (pH) 6.4 - 7.1 , ค่าบีโอดี 25.4 - 163.2 มิลลิกรัมต่อลิตร, ปริมาณของแข็งแขวนลอย (SS) 25 - 651 มิลลิกรัมต่อลิตร, ไนโตรเจนทั้งหมด (TKN) 4.5 - 23.5 มิลลิกรัมต่อลิตร, น้ำมันและไขมัน 2.2 - 4.7 มิลลิกรัมต่อลิตร และฟีคัลโคลิฟอร์มแบคทีเรีย 1,300 -16,000 เอ็ม.พี.เอ็น./100 มิลลิลิตร ซึ่งสรุปได้ว่า พารามิเตอร์คุณภาพน้ำส่วนใหญ่มีค่าเป็นไปตามเกณฑ์ค่ามาตรฐานคุณภาพน้ำทิ้งจากอาคารประเภท ข (โรงแรมที่มีจำนวนห้องสำหรับใช้เป็นห้องพักอาศัยรวมกันทุกชั้นของอาคารหรือกลุ่มของอาคารตั้งแต่ 60 ห้อง มาตรฐานคุณภาพน้ำทิ้งที่กฎหมายกำหนด แต่ไม่ถึง 200 ห้อง) ตามประกาศกระทรวงทรัพยากรธรรมชาติและสิ่งแวดล้อม พ.ศ.2548 เรื่องกำหนดมาตรฐานควบคุมการระบายน้ำทิ้งจากอาคารบางประเภทและบางขนาด ยกเว้นค่าบีโอดี และปริมาณสารแขวนลอยในบางเดือนที่มีค่าเกินค่ามาตรฐานไปมาก กล่าวคือ ค่าบีโอดีในเดือนกุมภาพันธ์ พฤษภาคม และมิถุนายน ซึ่งเท่ากับ 163.2 , 93.5 และ 65.4 มิลลิกรัมต่อลิตร ตามลำดับ ในขณะที่ค่ามาตรฐานกำหนดไว้ไม่เกิน 30 มิลลิกรัมต่อลิตร นอกจากนี้ปริมาณสารแขวนลอย (TSS) ในเกือบทุกเดือน (ยกเว้นเดือนมีนาคม) มีค่าสูง 88 - 651 มิลลิกรัมต่อลิตร ในขณะที่ค่ามาตรฐานกำหนดไว้ไม่เกิน 40 มิลลิกรัมต่อลิตร

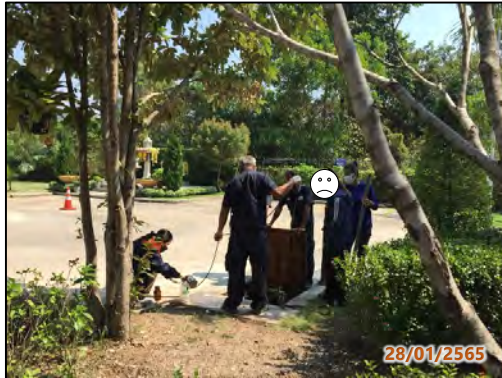
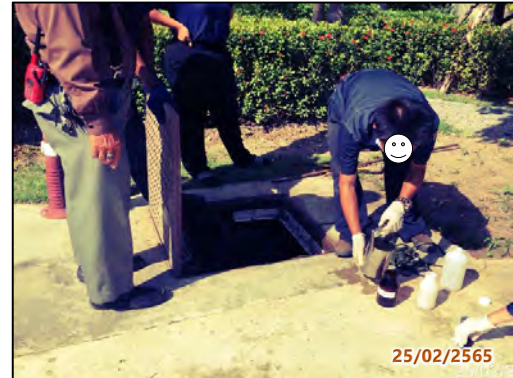
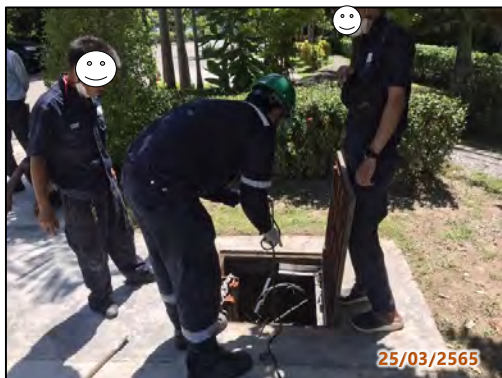
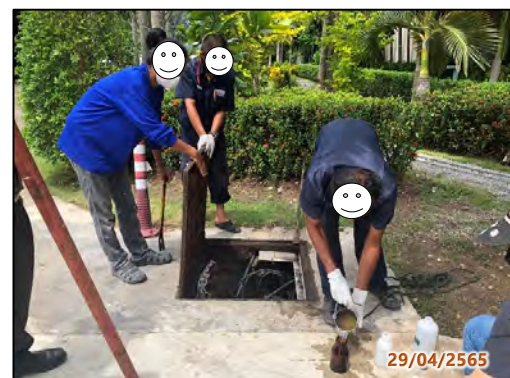
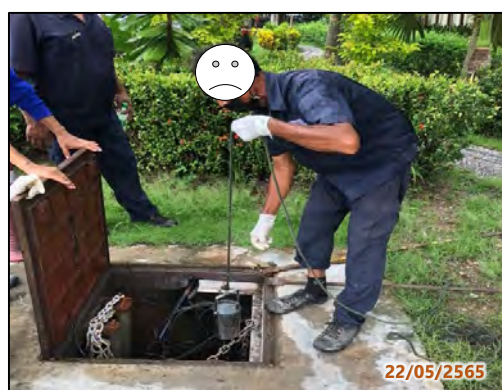
ภาพถ่ายที่ 4-2 : การดำเนินการเก็บตัวอย่างคุณภาพน้ำจากระบบบำบัดน้ำเสีย
WWTP02-อาคารห้องพัก ในช่วงเดือนมกราคมถึงมิถุนายน พ.ศ. 2565

พบว่า น้ำเสียมีค่าความเป็นกรด-ด่าง (pH) 5.4 – 7.3 , ค่าบีโอดี 11.7 – 110.3 มิลลิกรัมต่อลิตร, ปริมาณของแข็งแขวนลอย (SS) 20 - 350 มิลลิกรัมต่อลิตร, ไนโตรเจนทั้งหมด (TKN) 6.7 – 12.9 มิลลิกรัมต่อลิตร, น้ำมันและไขมัน 0.4 – 5.1 มิลลิกรัมต่อลิตร และฟิโคลโคลิฟอร์มแบคทีเรีย 2,200 -20,000 เอ็ม.พี.เอ็น./100 มิลลิลิตร ซึ่งสรุปได้ว่า พารามิเตอร์คุณภาพน้ำส่วนใหญ่มีค่าเป็นไปตามเกณฑ์ค่ามาตรฐานคุณภาพน้ำทิ้งจากอาคารประเภท ข (โรงแรมที่มีจำนวนห้องสำหรับใช้เป็นห้องพักอาศัยรวมกันทุกชั้นของอาคารหรือกลุ่มของอาคารตั้งแต่ 60 ห้อง มาตรฐานคุณภาพน้ำทิ้งที่กฎหมายกำหนด แต่ไม่ถึง 200 ห้อง) ตามประกาศกระทรวงทรัพยากรธรรมชาติและสิ่งแวดล้อม พ.ศ.2548 เรื่องกำหนดมาตรฐานควบคุมการระบายน้ำทิ้งจากอาคารบางประเภทและบางขนาด ยกเว้นค่าบีโอดี และปริมาณสารแขวนลอยในบางเดือนที่มีค่าเกินค่ามาตรฐานไปมาก กล่าวคือ ค่าบีโอดีในเดือนกุมภาพันธ์ มีนาคม เมษายน และมิถุนายน ซึ่งมีค่า 59.9 , 110.3 , 63 และ 41.6 มิลลิกรัมต่อลิตร ตามลำดับ ในขณะที่ค่ามาตรฐานกำหนดไว้ไม่เกิน 30 มิลลิกรัมต่อลิตร นอกจากนี้ปริมาณสารแขวนลอย (TSS) ในเดือนมีนาคม เมษายน และมิถุนายน ซึ่งมีค่าเท่ากับ 78 , 45 และ 350 มิลลิกรัมต่อลิตร ตามลำดับ ในขณะที่ค่ามาตรฐานกำหนดไว้ไม่เกิน 40 มิลลิกรัมต่อลิตร
