รูปภาพแสดงการปฏิบัติตามมาตรการฯ ของโครงการ เอสซีเอ็นท์ ระยะอง 2

การปฏิบัติงานตามมาตรการฯ ของโครงการ เอสซีเอ็นท์ ระยอง 2
บริษัท ซีพีเอฟ รีเซิร์ช จำกัด

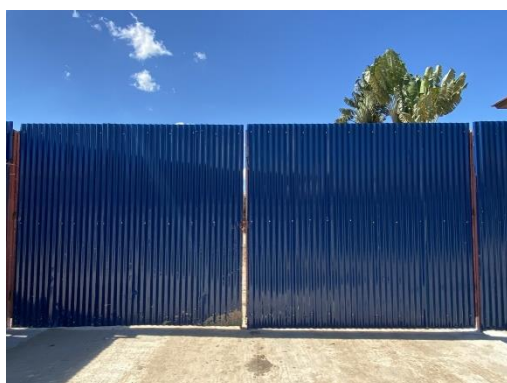
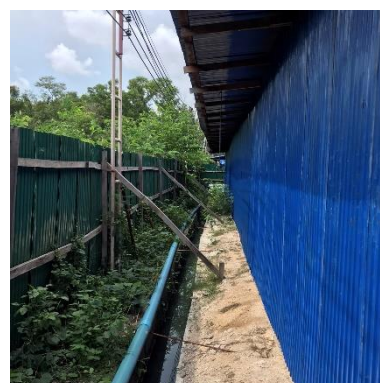
รูปที่ 42 บ้านพักคนงาน

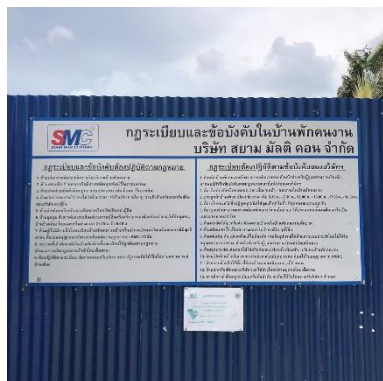
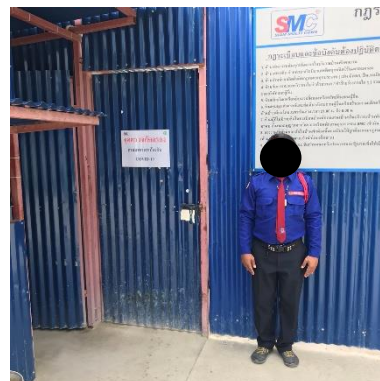
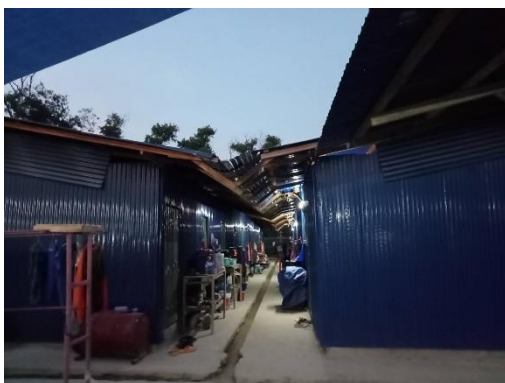
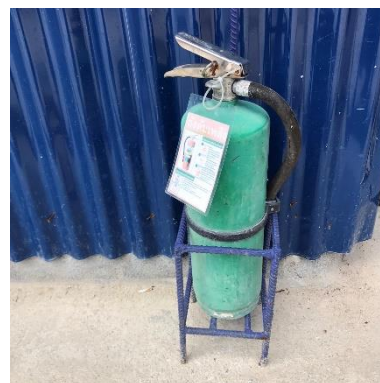
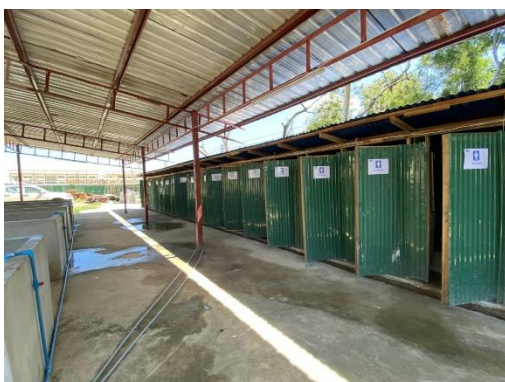
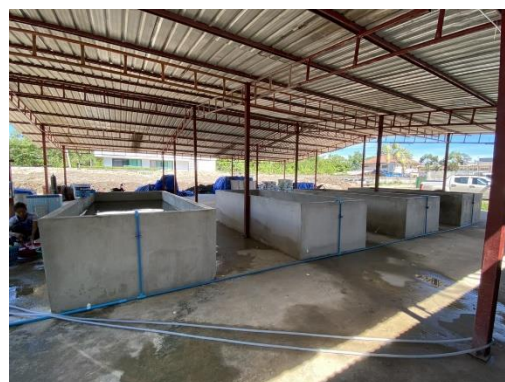
รูปที่ 42 (ต่อ) บ้านพักคนงาน

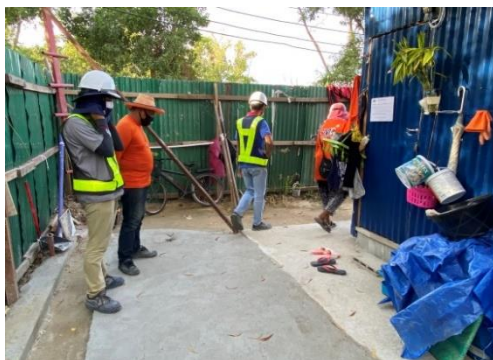
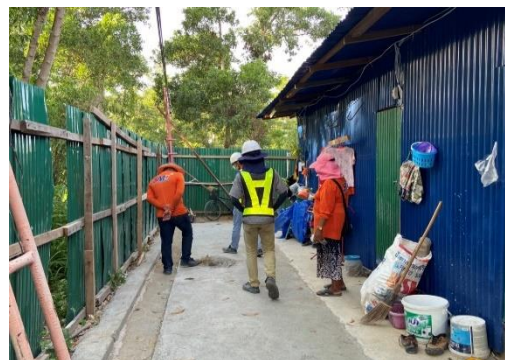
รูปที่ 43 เจ้าหน้าที่ตรวจสอบความเรียบร้อยบริเวณบ้านพักคนงาน

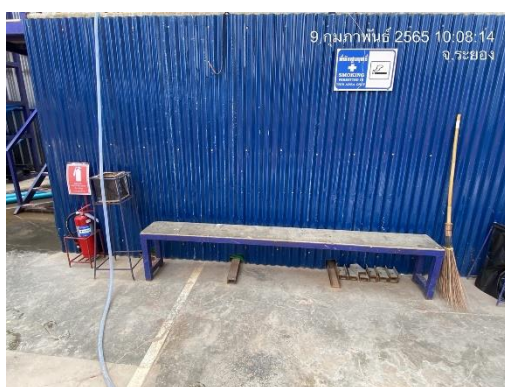
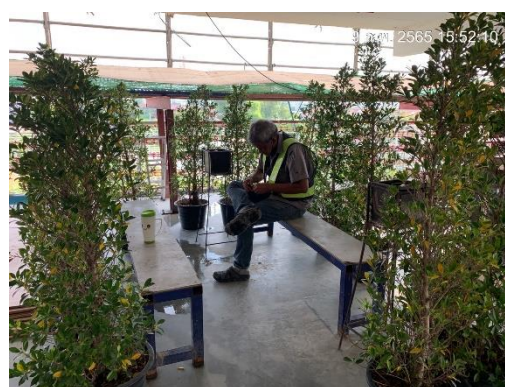
รูปที่ 44 พื้นที่สำหรับสูบบุหรี่

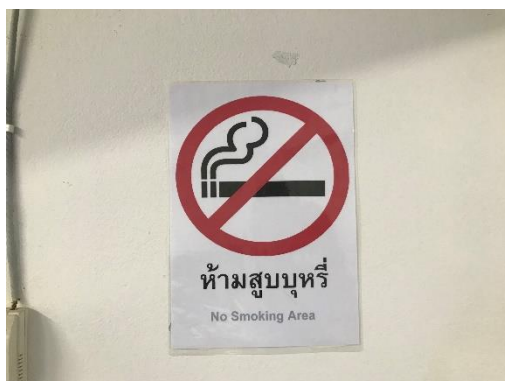
รูปที่ 45 ป้ายห้ามสูบบุหรี่

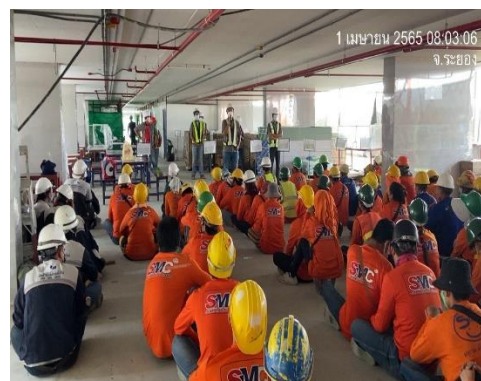
รูปที่ 46 กิจกรรม Safety Talk

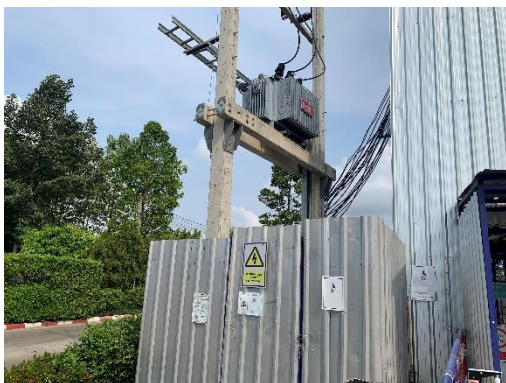
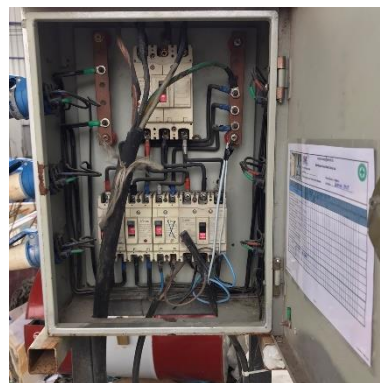
รูปที่ 47 หม้อแปลงไฟฟ้าของโครงการและตู้ไฟฟ้าชั่วคราว

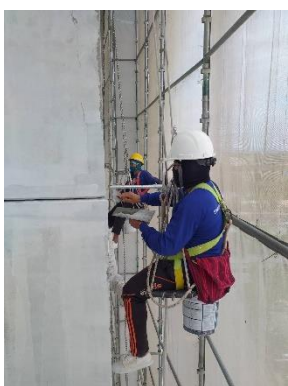
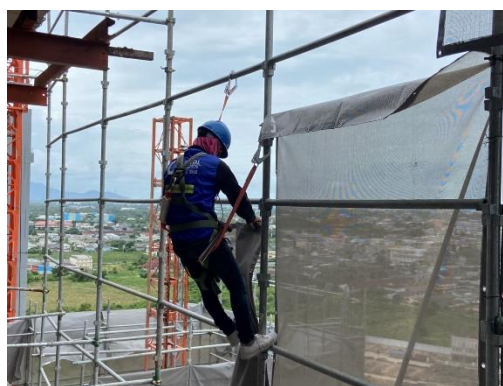
รูปที่ 48 อุปกรณ์ป้องกันอันตรายส่วนบุคคล (PPE)

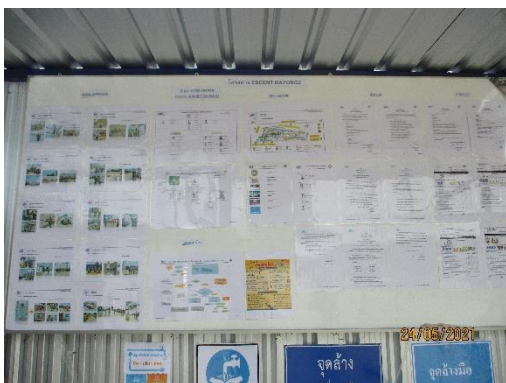
รูปที่ 49 บอร์ดประชาสัมพันธ์

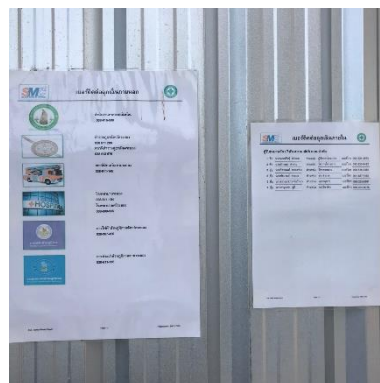
รูปที่ 50 เบรโทรฉุกเฉินของหน่วยงานต่างๆ

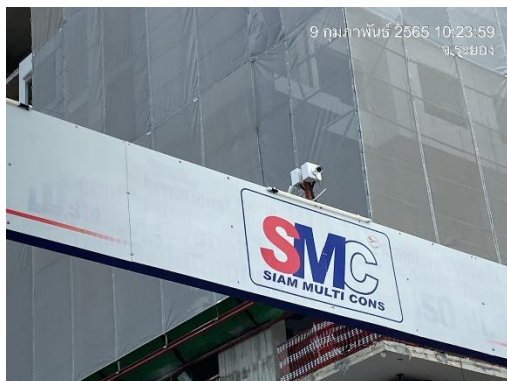
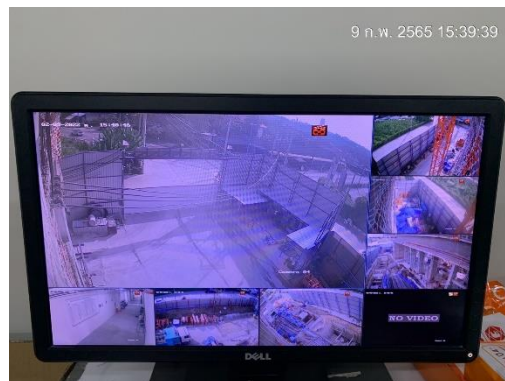
รูปที่ 51 กล้องวงจรปิด

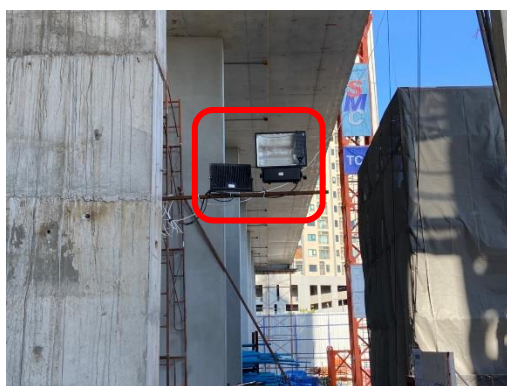
รูปที่ 52 ไฟฟ้าส่องสว่าง

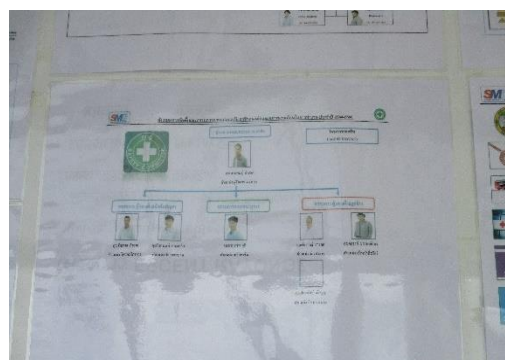
รูปที่ 53 ผังแสดงการจัดตั้งคณะกรรมการความปลอดภัย อาชีวอนามัยและสภาพแวดล้อมในการทำงาน ประจำปี 2564-2566

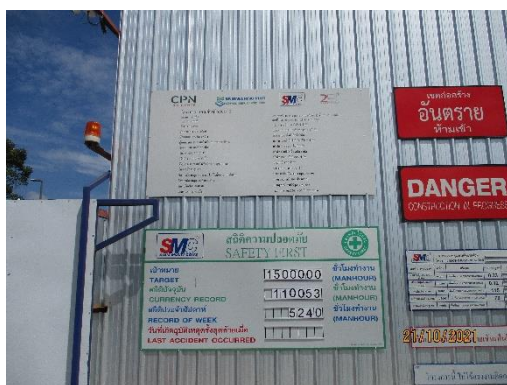
รูปที่ 54 ป้ายแสดงสถิติความปลอดภัย

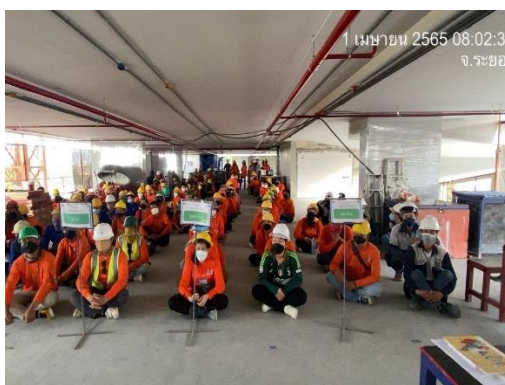
รูปที่ 55 การประชุม Safety Meeting ประจำสัปดาห์

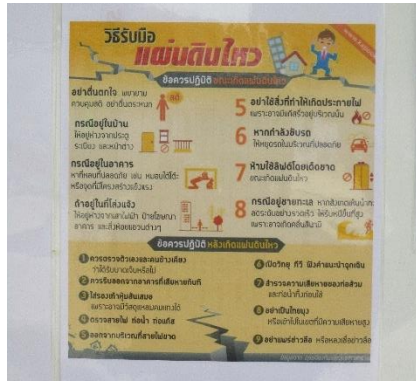
รูปที่ 56 ป้ายประชาสัมพันธ์การปฏิบัติตัว
เมื่อเกิดเหตุแผ่นดินไหว

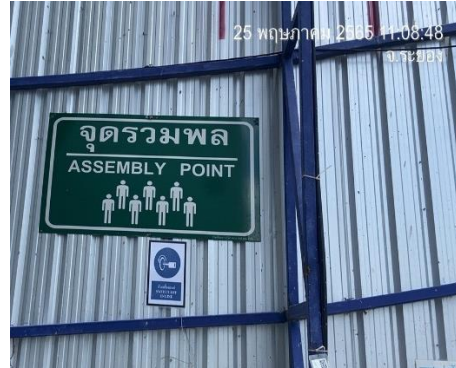
รูปที่ 57 จุดรวมพล

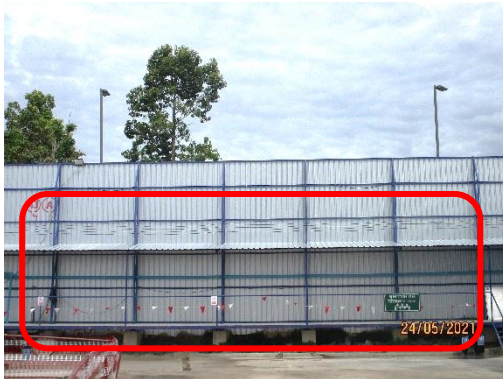
รูปที่ 58 ทางเดินปลอดภ้ย

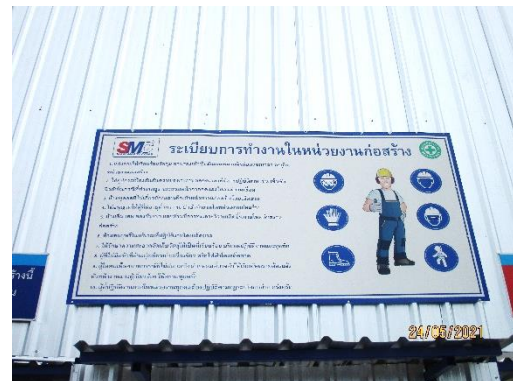
รูปที่ 59 ระเบียบการทำงานในหน่วยงานก่อสร้าง

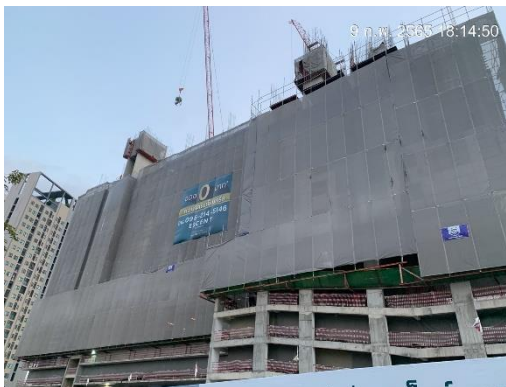
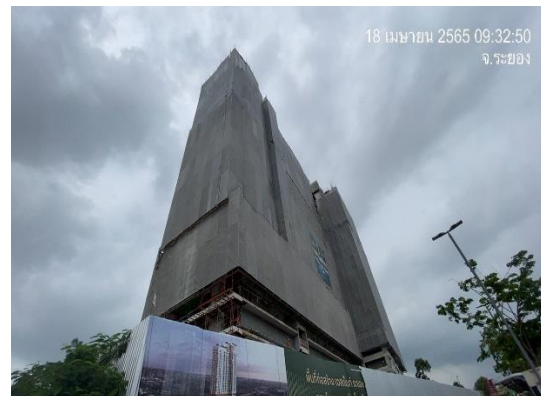
รูปที่ 60 สภาพหน้างานปัจจุบัน (เดือนเมษายน พ.ศ.2565)
