เอกสารแนบที่ 6 รายงานการสำรวจสภาพอาคาร
ข้างเคียง โครงการก่อสร้างอาคาร
ก่อนเริ่มงานโครงสร้างอาคาร

รายงานการสำรวจสภาพอาคารข้างเคียง โครงการก่อสร้างอาคาร

"ดี เอสเทลล์ พรีเมียมพงษ์"

โครงการก่อสร้าง	: งานก่อสร้างอาคารโครงการ "ดี เอสเทลล์ พรีเมียมพงษ์" สูง 36 ชั้น ชั้นใต้ดิน 1 ชั้น จำนวน 1 หลัง
เจ้าของโครงการ	: Raimon Land Twenty Six Co., Ltd.
ที่ตั้งโครงการ	: ถนนสุขุมวิท ซอยสุขุมวิท 26 แขวงคลองเตย เขตคลองเตย กรุงเทพมหานคร
ผู้รับเหมางานเสาเข็มเจาะ	: Thai Bauer Co.,LTD
ผู้รับเหมางานโครงสร้าง	: บริษัท พรีเมียม จำกัด (มหาชน)
ระยะเวลางานก่อสร้าง ทั้งโครงการ	: เริ่มงาน วันที่ 13 มกราคม 2563 กำหนดแล้วเสร็จ วันที่ 30 กันยายน 2564
วันที่สำรวจ	: ระหว่างวันที่ 10 -21 มกราคม 2563
พนักงานสำรวจ	: [REDACTED]

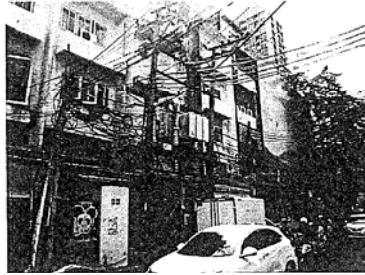
รูปที่ 7-8

อาคารข้างเคียงด้านขวาโครงการ

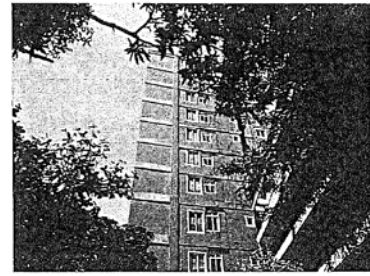
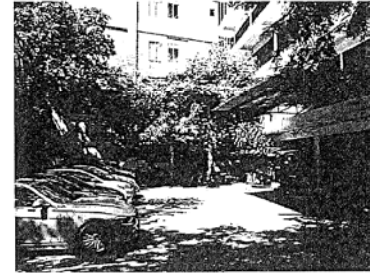
รูปที่ 9-10

อาคารข้างเคียงด้านขวาโครงการ

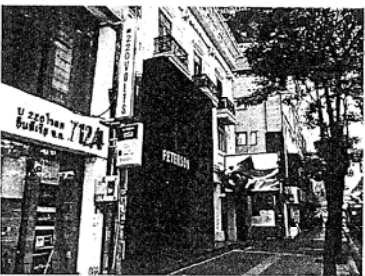
รูปที่ 11-12

อาคารข้างเคียงด้านขวาโครงการ

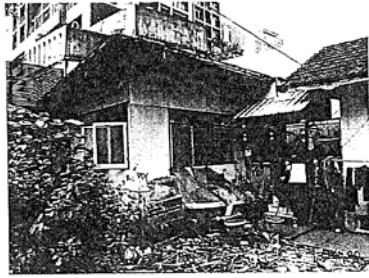
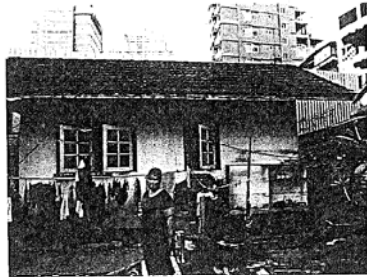
รูปที่ 15-16

อาคารข้างเคียงด้านหลังโครงการ

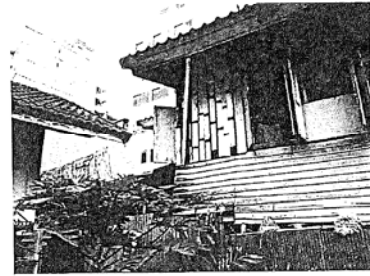
รูปที่ 17-18

อาคารข้างเคียงด้านหลังโครงการ

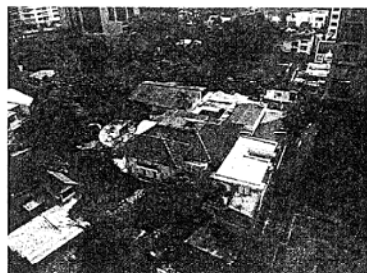
รูปที่ 19-20

อาคารข้างเคียงด้านหน้าโครงการ

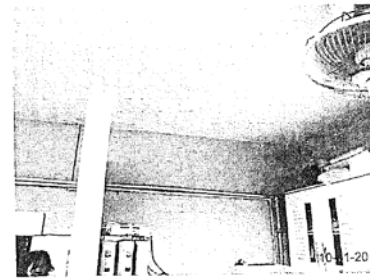
รูปที่ 31-32

สภาพภายในชั้นที่ 1

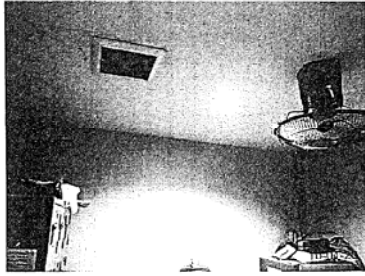
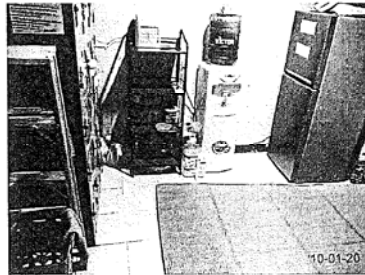
รูปที่ 37-38
สภาพภายในชั้นที่ 1

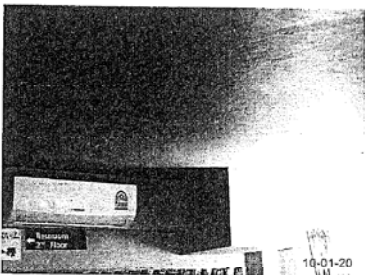
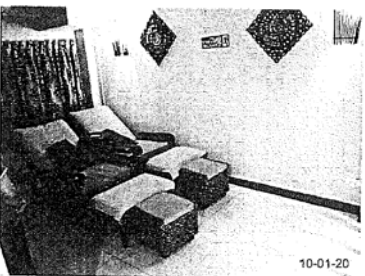
รูปที่ 41-42
สภาพภายในชั้นลอย

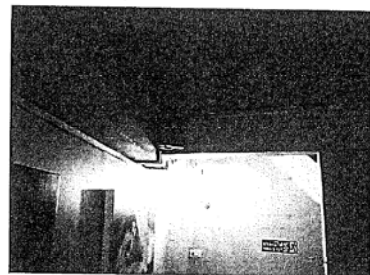
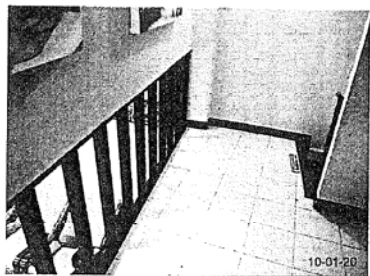
รูปที่ 43-44
สภาพภายในชั้นลอย

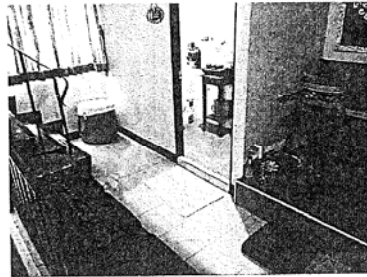
รูปที่ 45-46
สภาพภายในชั้นที่ 2

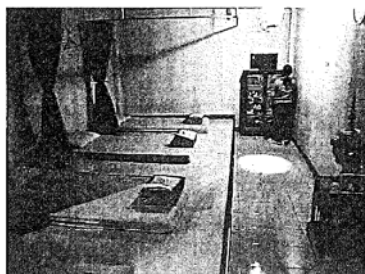
รูปที่ 49-50
สภาพภายในชั้นที่ 2

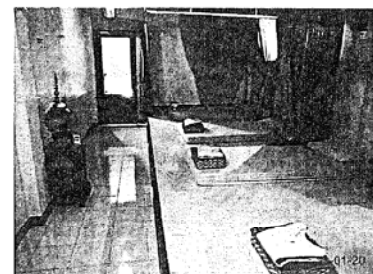
รูปที่ 51-52
สภาพภายในชั้นที่ 2

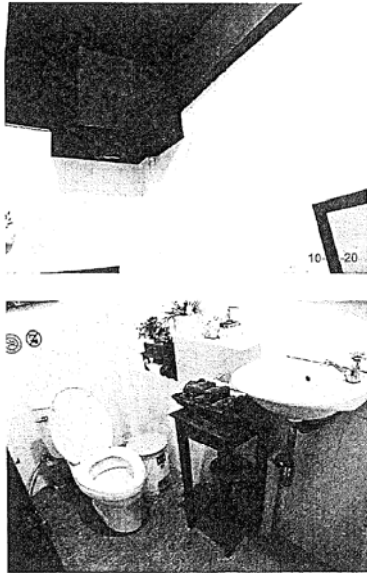
รูปที่ 53-54
สภาพภายในห้องน้ำชั้นที่ 2

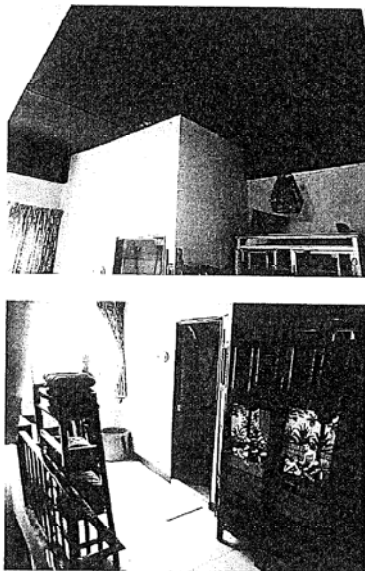
รูปที่ 57-58
สภาพภายในชั้นที่ 3

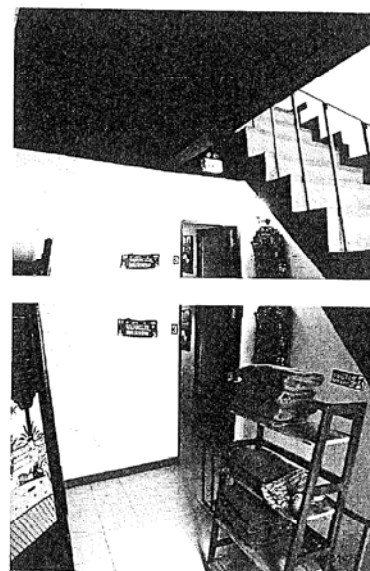
รูปที่ 59-60
สภาพภายในชั้นที่ 3

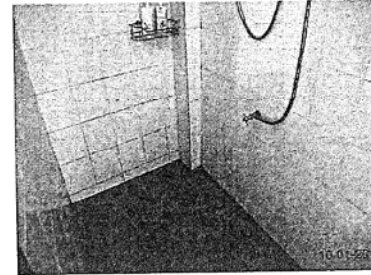
รูปที่ 63-64
สภาพภายในห้องน้ำชั้นที่ 3

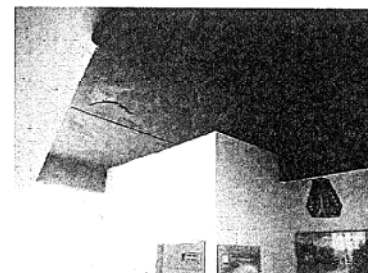
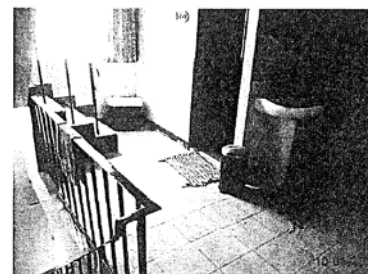
รูปที่ 67-68
สภาพภายในห้องน้ำชั้นที่ 4

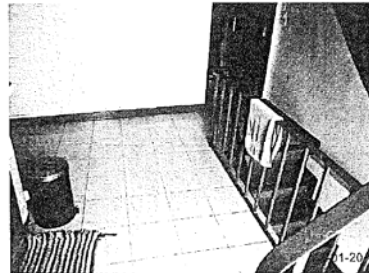
รูปที่ 69-70
สภาพภายในชั้นที่ 4

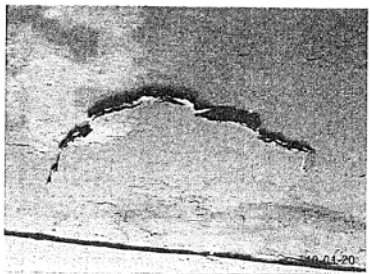
รูปที่ 75-76
ห้องย่อยแตกข้าวพุดานหน้าห้องน้ำ

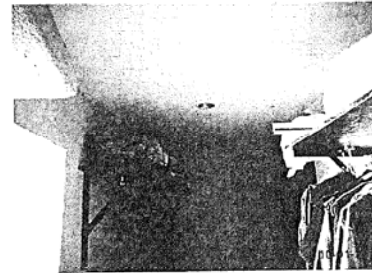
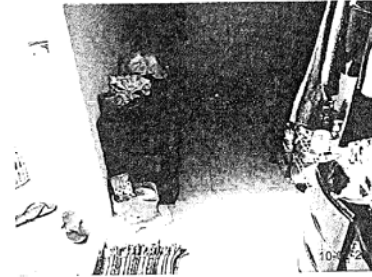
รูปที่ 79-80
สภาพภายในชั้นที่ 5

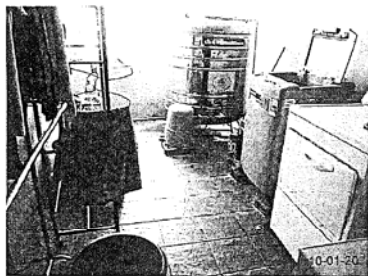
รูปที่ 81-82
สภาพภายในชั้นที่ 5

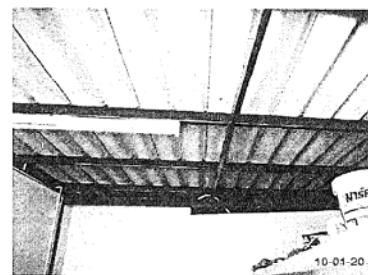
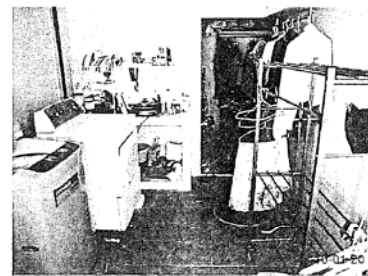
รูปที่ 83-84
สภาพภายในชั้นที่ 5

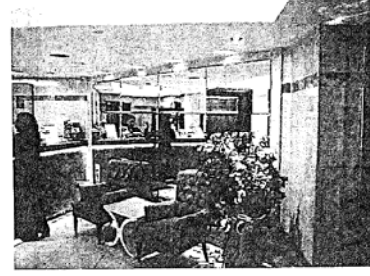
รูปที่ 93-94

ห้องค้าปลีกประชาชนสัมพันธ์

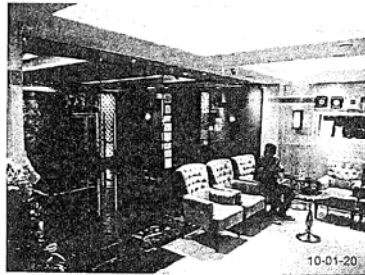
รูปที่ 95-96

ห้องค้าปลีกประชาชนสัมพันธ์

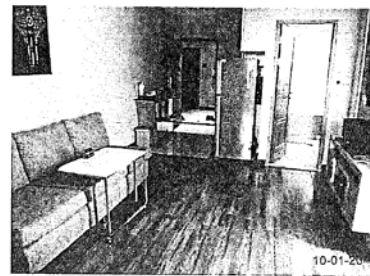
รูปที่ 97-98

สภาพภายในห้อง 1001

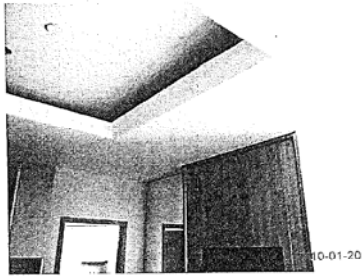
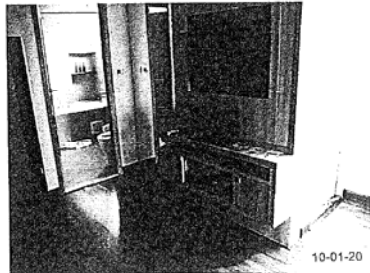
รูปที่ 99-100

สภาพภายในห้อง 1001

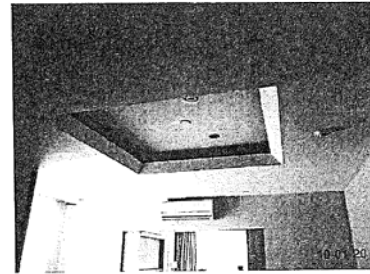
รูปที่ 101-102

สภาพภายในห้อง 1001

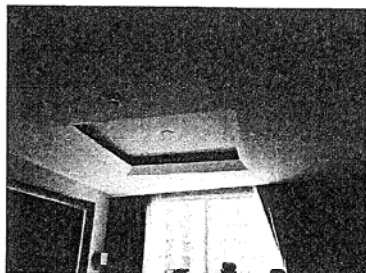
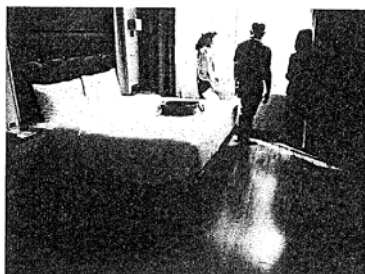
รูปที่ 103-104

สภาพภายในห้อง 1001

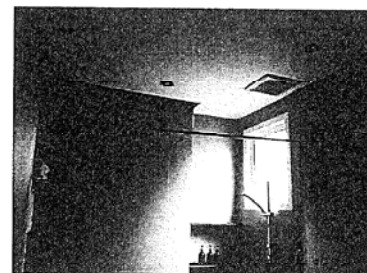
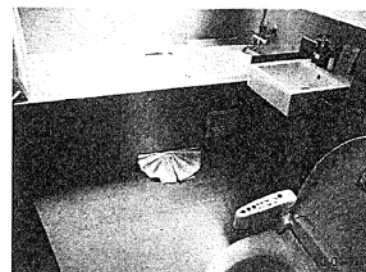
รูปที่ 105-106

สภาพภายในห้อง 1001

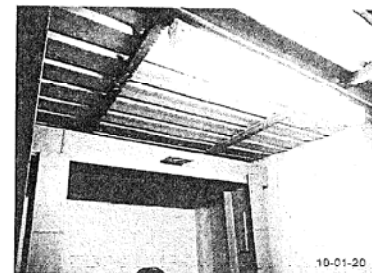
รูปที่ 113-114

สภาพบริเวณชั้นดาดฟ้า

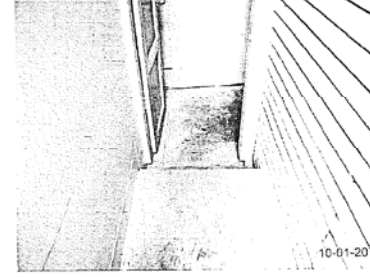
รูปที่ 117-118

สภาพบริเวณชั้นลาดฟ้า

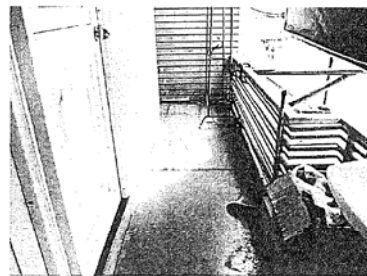
รูปที่ 119-120

สภาพบริเวณชั้นลาดฟ้า

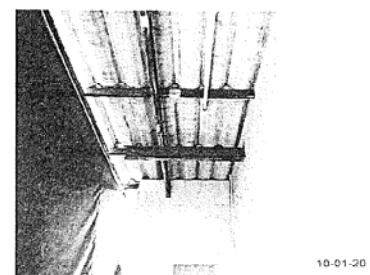
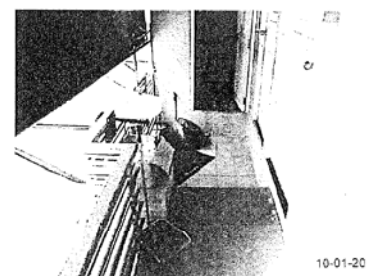
รูปที่ 121-122

สภาพบริเวณชั้นลาดฟ้า

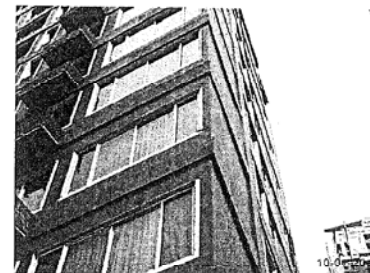
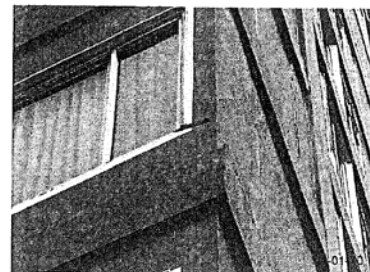
รูปที่ 129-130
สภาพผนังอาคารด้านหลังติดโครงการ

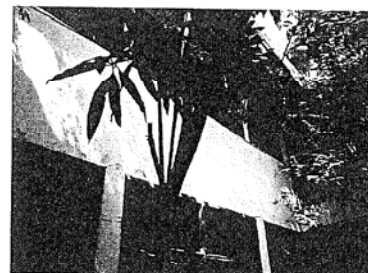
รูปที่ 135-136
สภาพทั่วไปภายนอกด้านหน้า

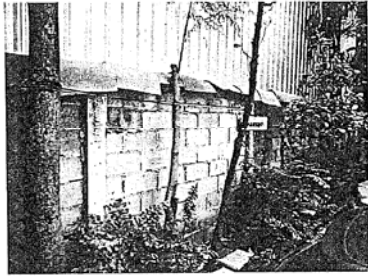
รูปที่ 145-146

สภาพกำแพงติดโครงการ

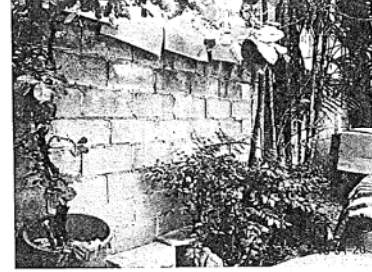
รูปที่ 147-148

สภาพกำแพงติดโครงการ

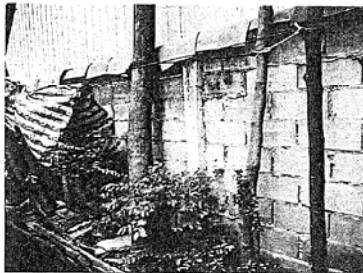
รูปที่ 149-150

สภาพกำแพงติดโครงการ

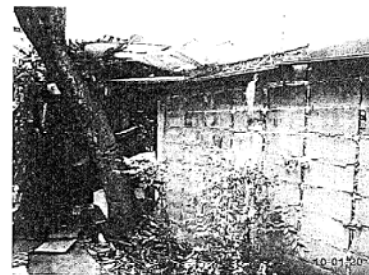
รูปที่ 151-152

สภาพกำแพงติดโครงการ

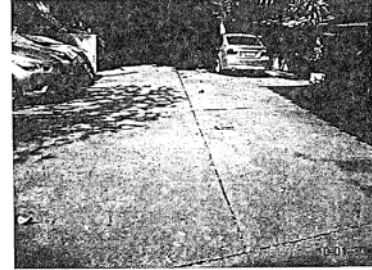
รูปที่ 155-156

สภาพพื้นคอนกรีตด้านหน้า

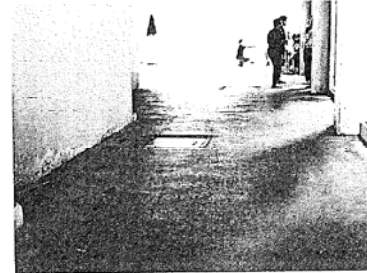
รูปที่ 161-162

สภาพทั่วไปอาคาร

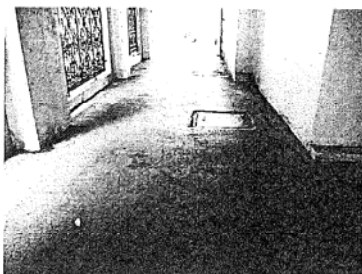
รูปที่ 163-164

สภาพทั่วไปอาคาร

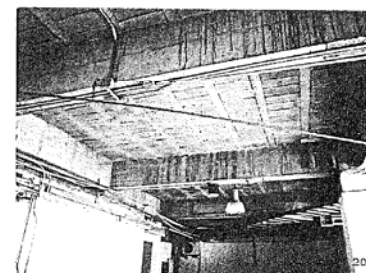
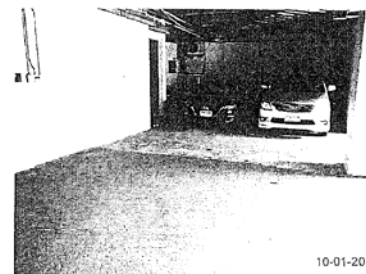
รูปที่ 165-166

สภาพทั่วไปอาคาร

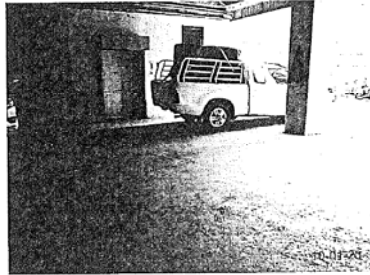
รูปที่ 167-168

สภาพทั่วไปใต้อาคาร

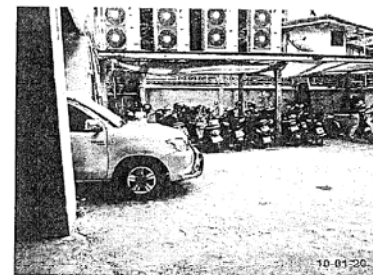
รูปที่ 173-174

สภาพทั่วไปด้านหน้าอาคาร

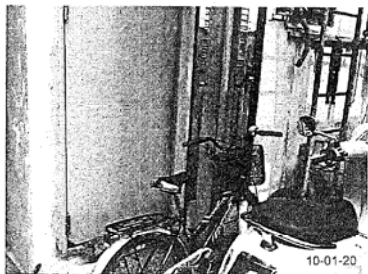
รูปที่ 195-196

สภาพผนังอาคารด้านหน้า

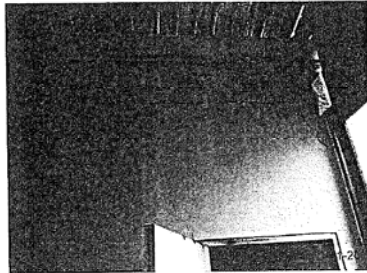
รูปที่ 207-208

สภาพภายในห้องชั้นดาดฟ้า

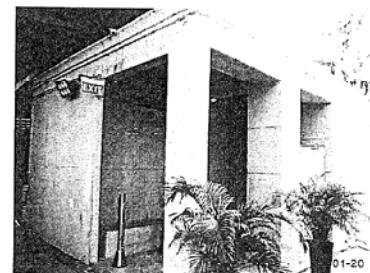
รูปที่ 213-214

สภาพภายนอกชั้นดาดฟ้า

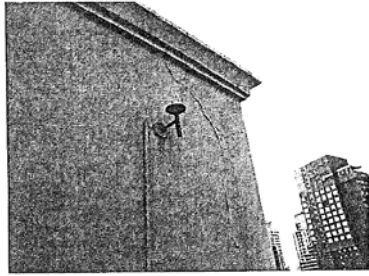
รูปที่ 215-216

สภาพภายนอกชั้นดาดฟ้า

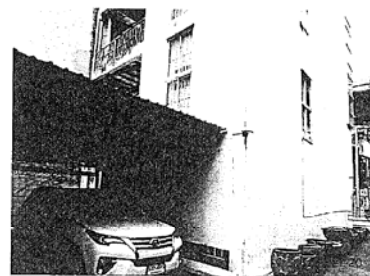
รูปที่ 227-228

สภาพภายนอกอาคาร

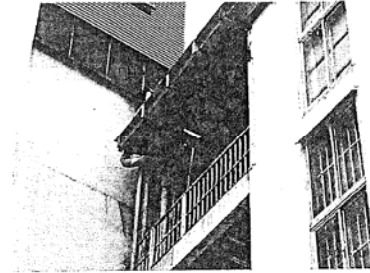
รูปที่ 231-232

สภาพภายนอกอาคาร

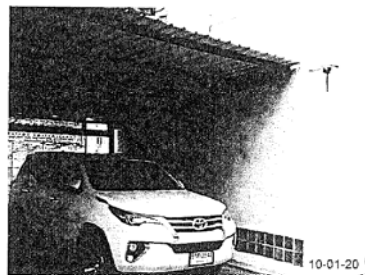
รูปที่ 233-234

สภาพภายนอกอาคาร

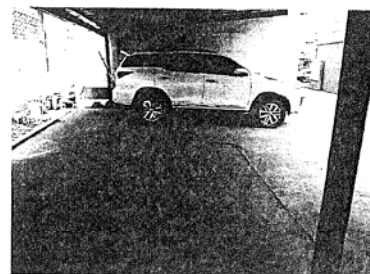
รูปที่ 235-236

สภาพโรงจอดรถ

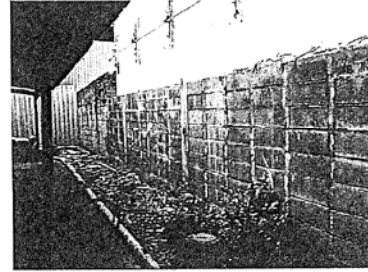
รูปที่ 239-240

สภาพกำแพงกันดินโครงการ

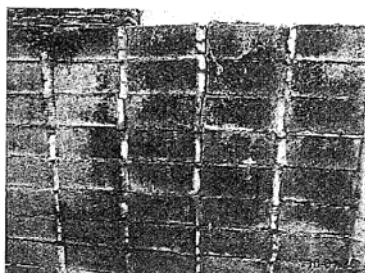
รูปที่ 241-242

สภาพกำแพงกันดินโครงการ

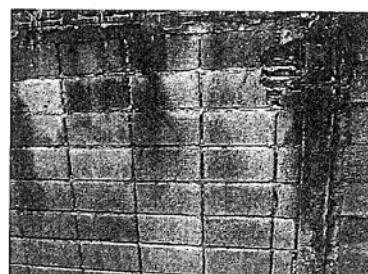
รูปที่ 243-244

สภาพกำแพงกันดินโครงการ

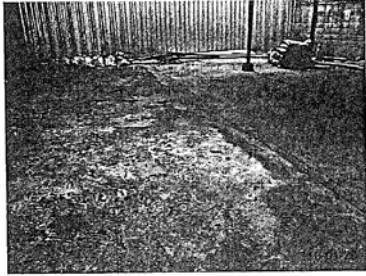
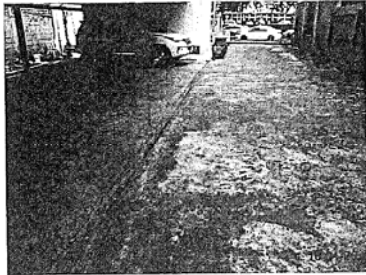
รูปที่ 245-246

สภาพถนนคอนกรีต

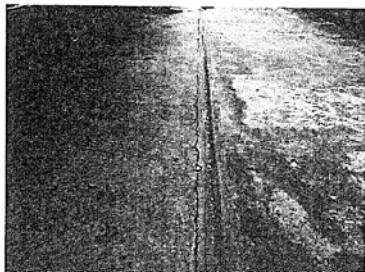
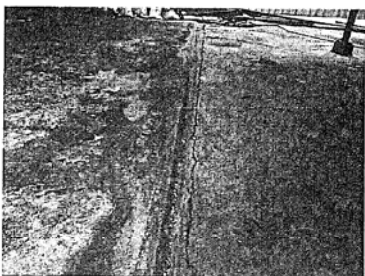
รูปที่ 249-250

สภาพถนนคอนกรีต

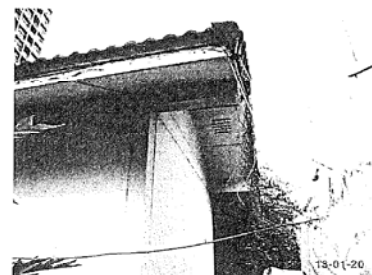
รูปที่ 257-258
สภาพทั่วไปภายนอก

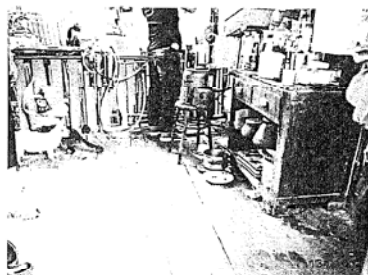
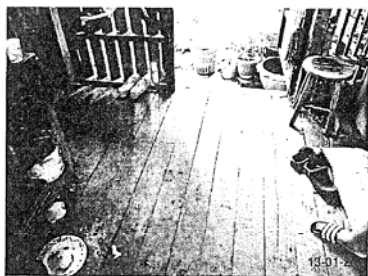
รูปที่ 263-264

สภาพทั่วไปภายในรถ

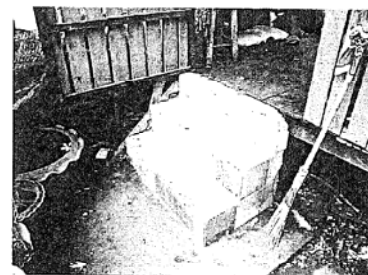
รูปที่ 265-266

สภาพทั่วไปภายนอก

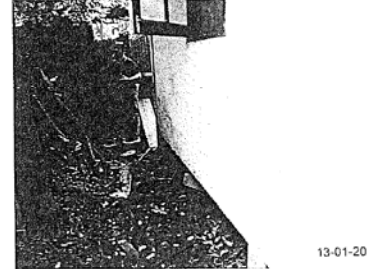
รูปที่ 269-270

สภาพทั่วไปภายนอก

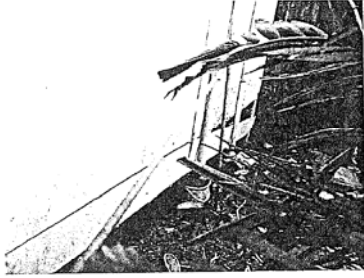
รูปที่ 275-276

สภาพทั่วไปภายในถ้ำ

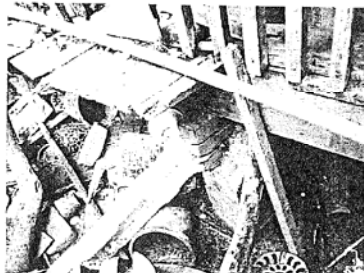
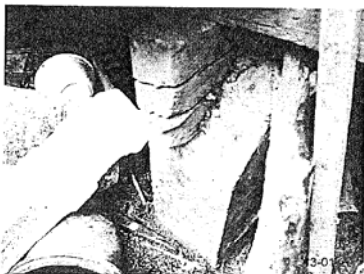
รูปที่ 279-280

สภาพทั่วไปภายในถ้ำ

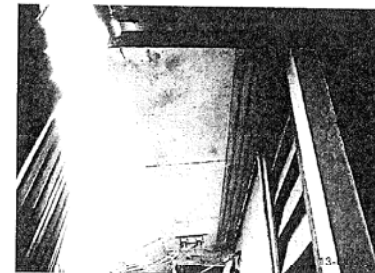
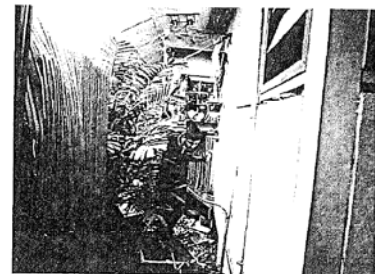
รูปที่ 281-282

สภาพทั่วไปภายในถ้ำ

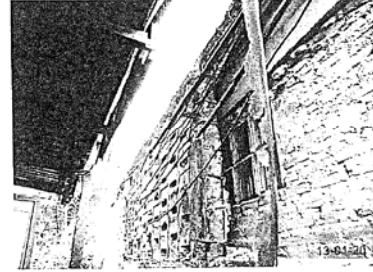
รูปที่ 285-286

สภาพทั่วไปภายนอก

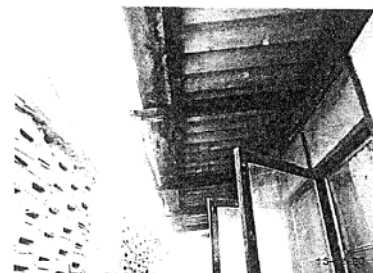
รูปที่ 289-290

สภาพทั่วไปภายนอก

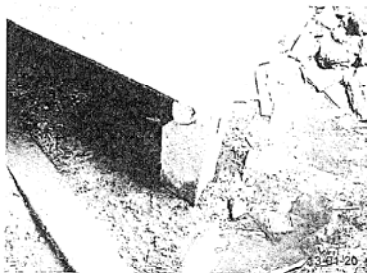
รูปที่ 285-286

สภาพทั่วไปภายนอก

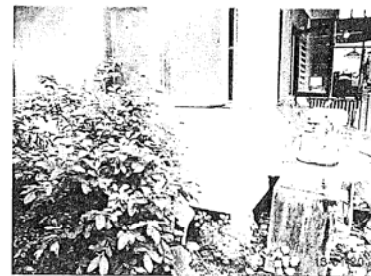
รูปที่ 287-288

สภาพทั่วไปภายนอก

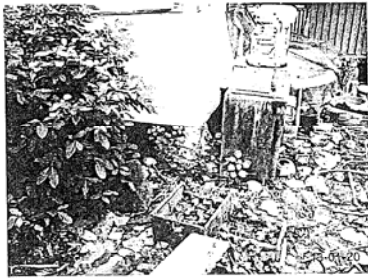
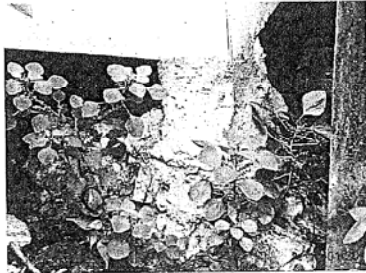
รูปที่ 289-300

สภาพทั่วไปภายนอก

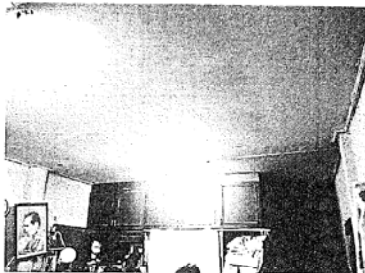
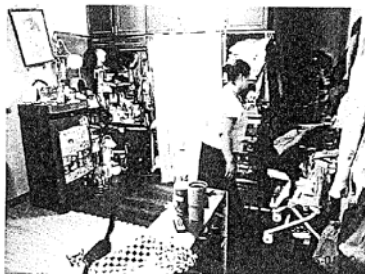
รูปที่ 303-304

สภาพภายในบ้าน

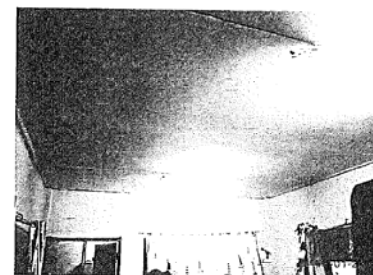
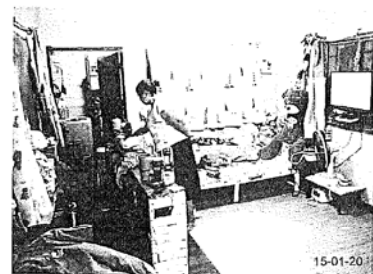
รูปที่ 305-306

สภาพภายในบ้าน

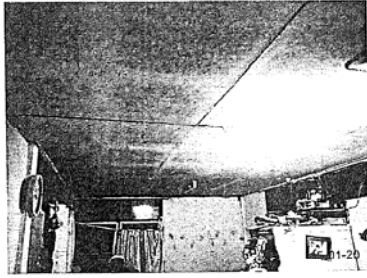
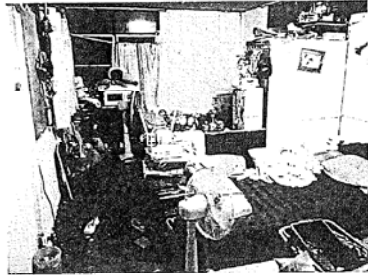
รูปที่ 307-308

สภาพภายในบ้าน

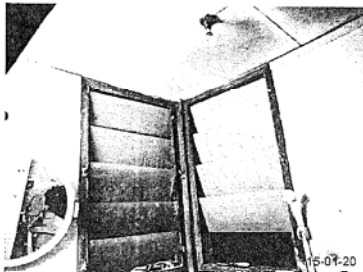
รูปที่ 311-312

สภาพความเสียหายภายในห้องน้ำ

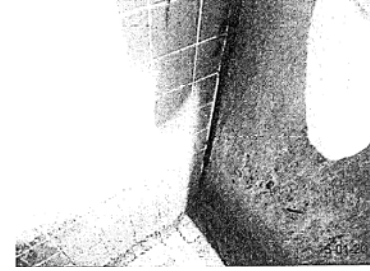
รูปที่ 317-318

สภาพความเสียหายภายในห้องน้ำ

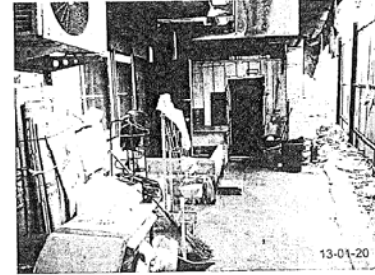
รูปที่ 325-328

สภาพทั่วไปภายนอกบ้านเช่าหลังใหญ่

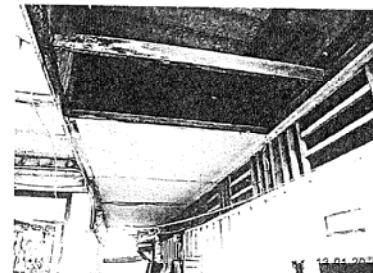
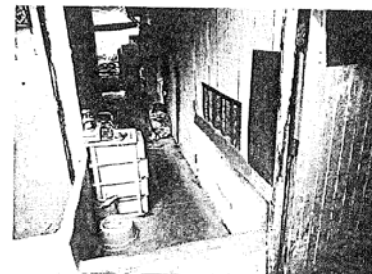
รูปที่ 329-330

สภาพทั่วไปภายนอกบ้านเช่าหลังใหญ่

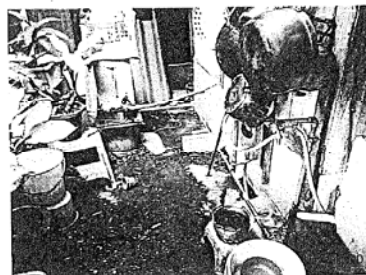
รูปที่ 333-334

สภาพทั่วไปภายนอกบ้านเช่าหลังใหญ่

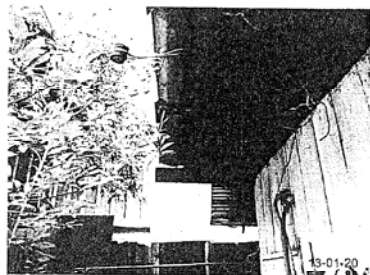
รูปที่ 335-336

สภาพทั่วไปภายนอกบ้านเช่าหลังใหญ่

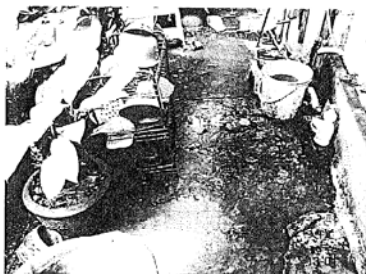
รูปที่ 337-338

สภาพทั่วไปภายนอกบ้านเช่าหลังใหญ่

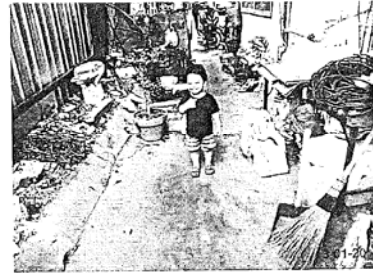
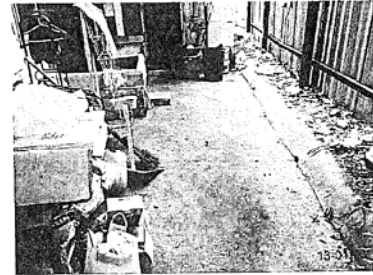
รูปที่ 341-342

สภาพทั่วไปภายในถ้ำหลังใหญ่

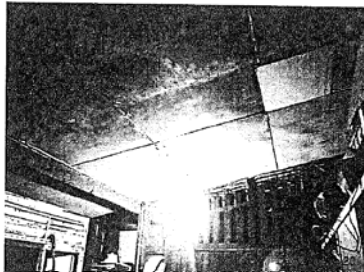
รูปที่ 343-344

สภาพภายในถ้ำ

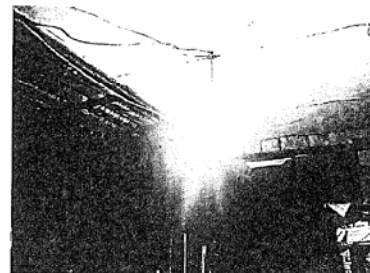
รูปที่ 345-346

สภาพภายในถ้ำ

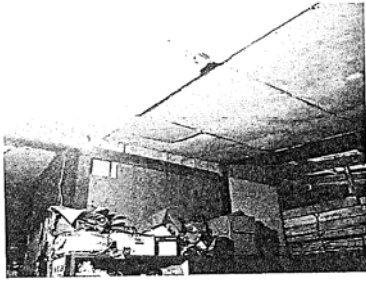
รูปที่ 347-348

สภาพภายในบ้านเช่า

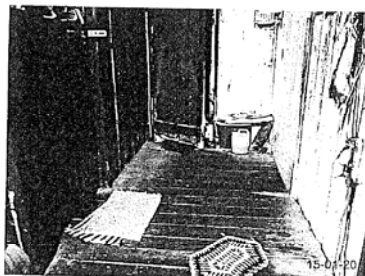
รูปที่ 351-352

สภาพภายในบ้านเช่า

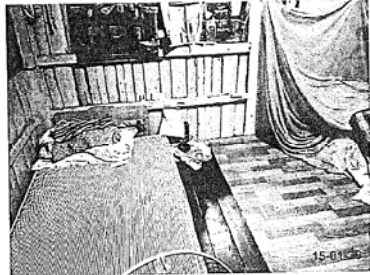
รูปที่ 355-356

สภาพภายในบ้านเช่า

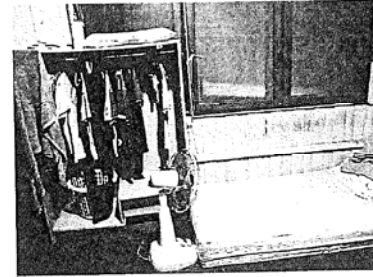
รูปที่ 357-358

สภาพภายในบ้านเช่า

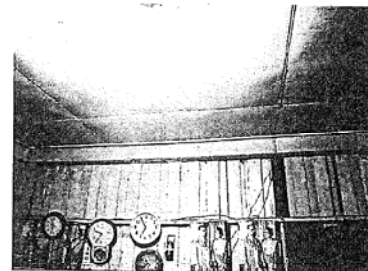
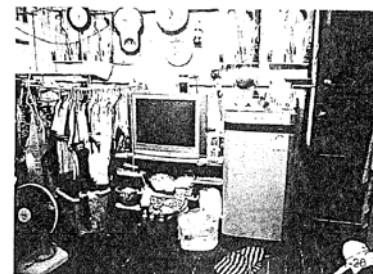
รูปที่ 361-362

สภาพภายในบ้านเช่า

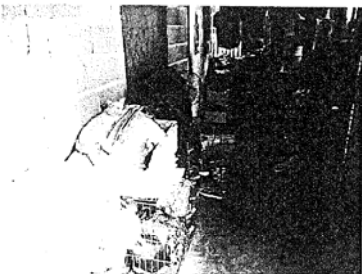
รูปที่ 367-368

สภาพบ้านเช่าหลังเล็ก

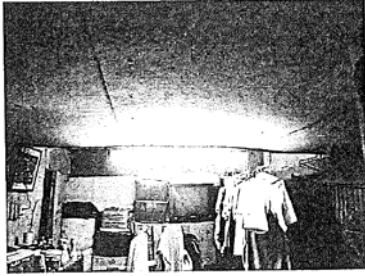
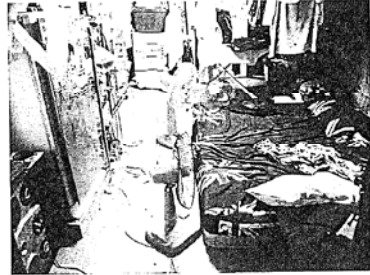
รูปที่ 371-372

สภาพภายในบ้านเช่า

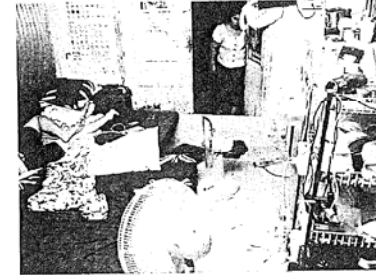
รูปที่ 373-374

สภาพภายในบ้านเช่า
