รายงานผลการดำเนินงานตามมาตรการป้องกันและแก้ไข
ผลกระทบสิ่งแวดล้อมและมาตรการติดตามตรวจสอบผลกระทบสิ่งแวดล้อม

โครงการโอบีเบี ทาวเวอร์ (ระยะดำเนินการ)

เดือนมกราคม – มิถุนายน 2565

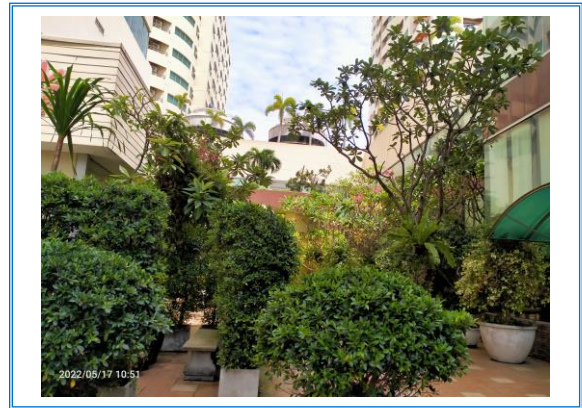
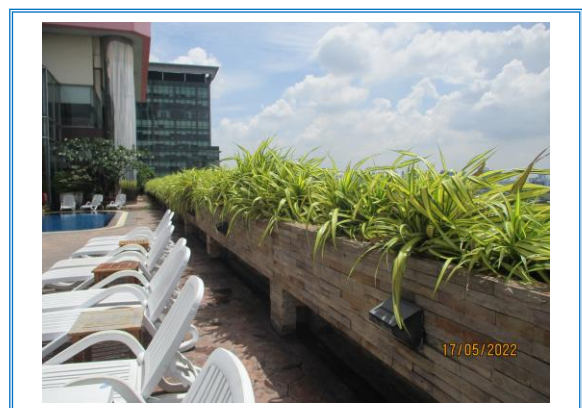
รูปที่ 3-1 พื้นที่สีเขียวภายในพื้นที่ว่างของอาคาร

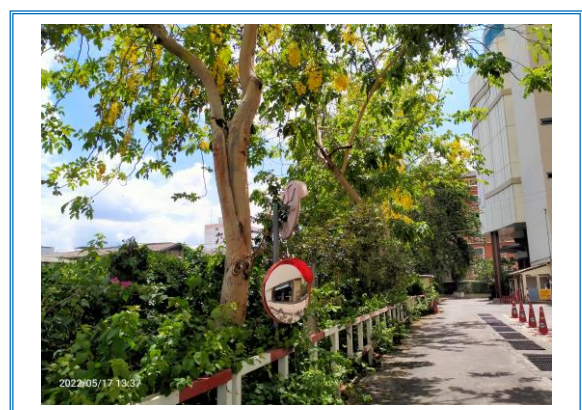
รูปที่ 3-2 พื้นที่สีเขียวบริเวณริมคลองมหานาค

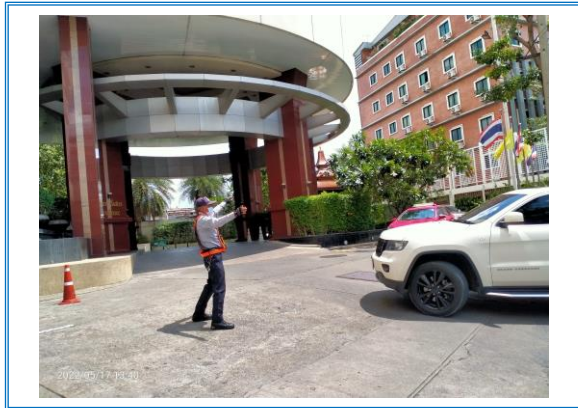
รูปที่ 3-3 เจ้าหน้าที่อำนวยความสะดวกด้านจราจรบริเวณรอบโครงการ

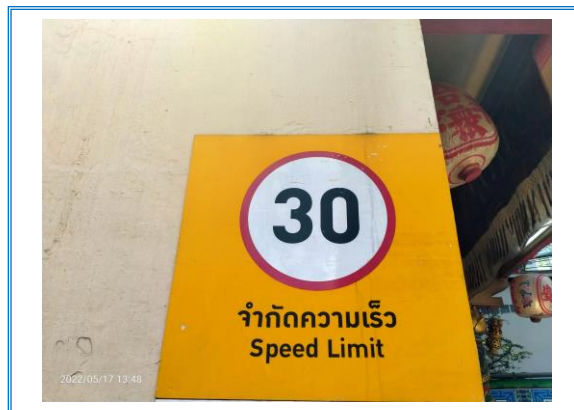
รูปที่ 3-4 ป้ายจำกัดความเร็วในพื้นที่โครงการ

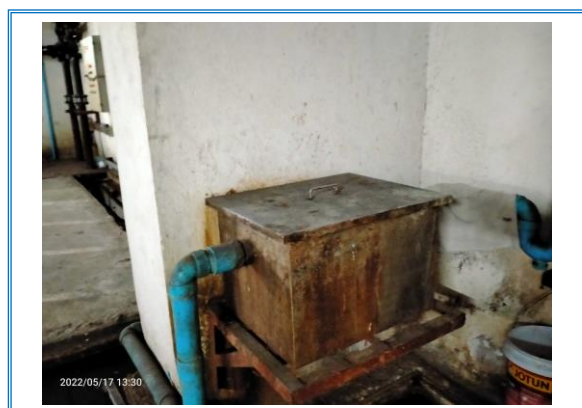
รูปที่ 3-11 ถังดักไขมัน

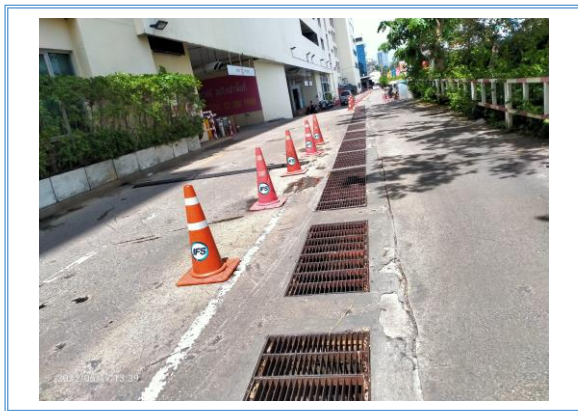
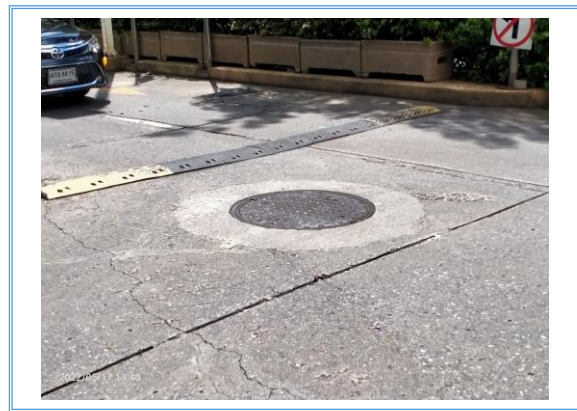
รูปที่ 3-13 รางระบายน้ำของโครงการ

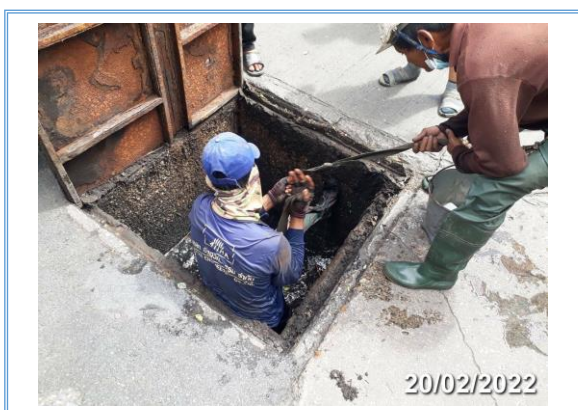
รูปที่ 3-14 การลอกท่อระบายน้ำของโครงการ

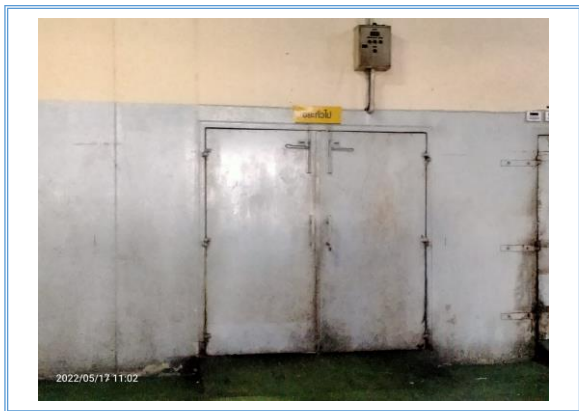
รูปที่ 3-28 ห้องพักขยะมูลฝอย

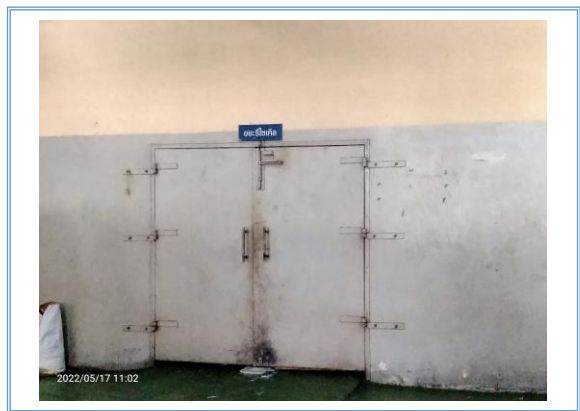
รูปที่ 3-29 ห้องพักขยะรีไซเคิล

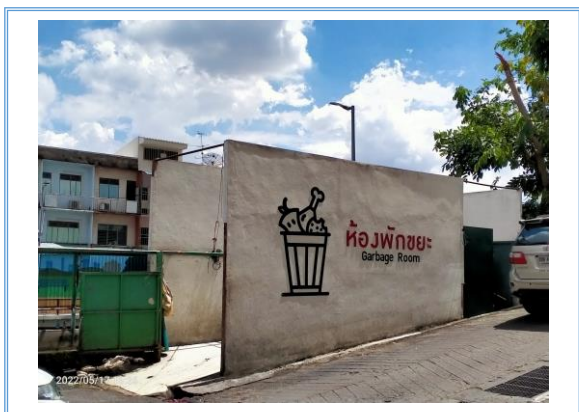
รูปที่ 3-30 ห้องพักมูลฝอยบริเวณทิศใต้ของอาคาร

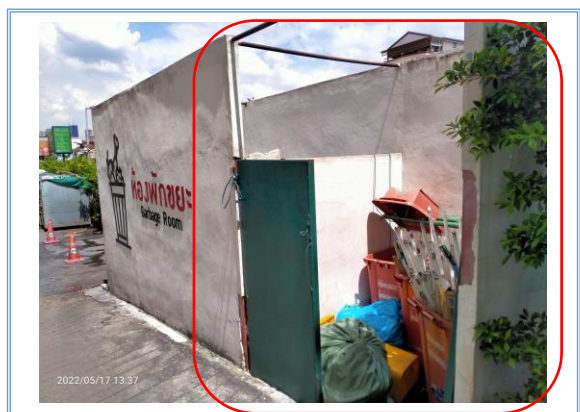
รูปที่ 3-31 ห้องพักมูลฝอยอันตราย

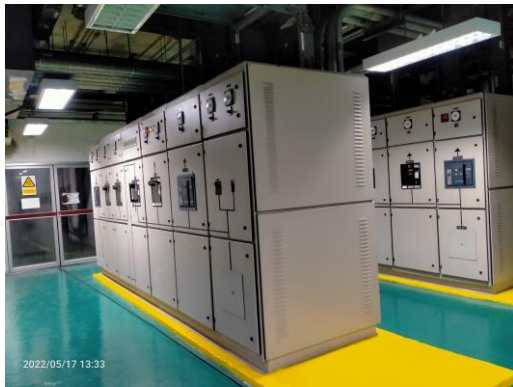
รูปที่ 3-32 ห้องระบบไฟฟ้าและเจ้าหน้าที่ดูแลระบบ

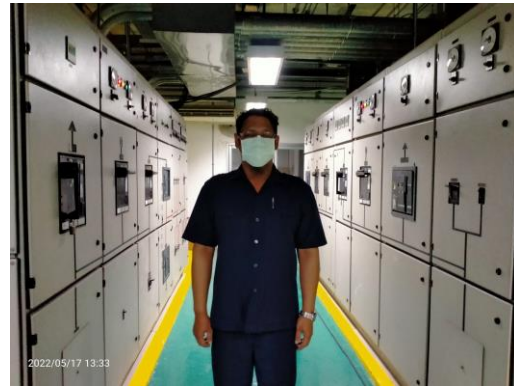
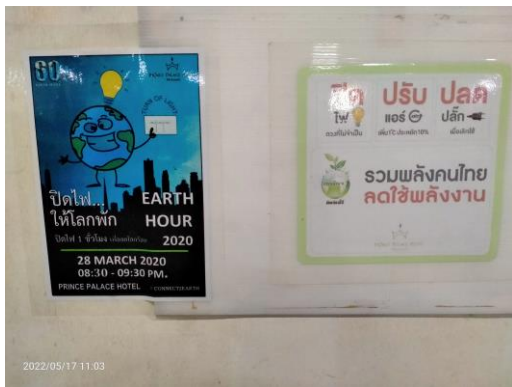
รูปที่ 3-33 ป้ายประหยัดไฟฟ้าในโครงการ

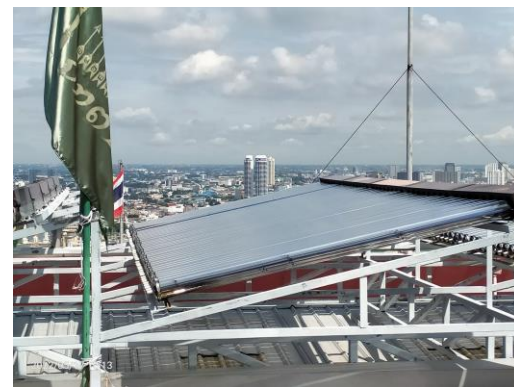
รูปที่ 3-34 แผงโซลาร์เซลล์ (Solar Cell)

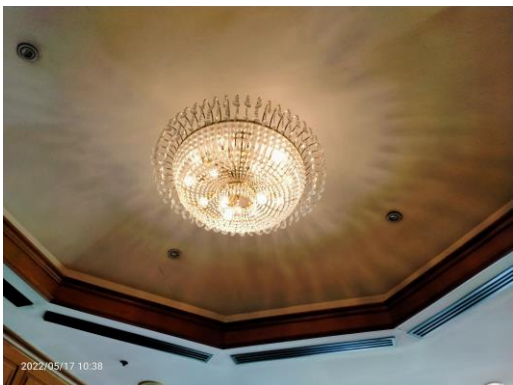
รูปที่ 3-35 หลอดไฟแบบ LED ประหยัดพลังงาน

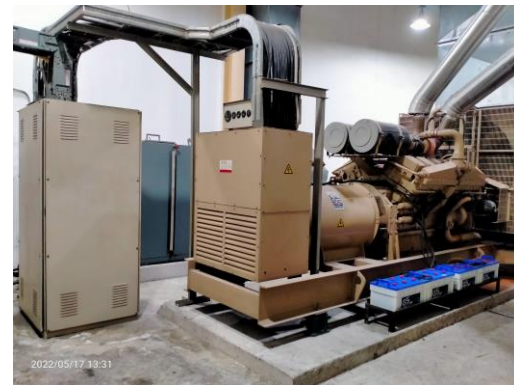
รูปที่ 3-36 ห้อง Generator

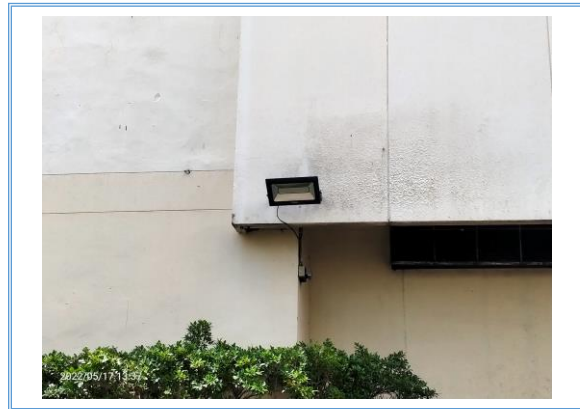
รูปที่ 3-38 ไฟฟ้าส่องสว่างรอบอาคาร

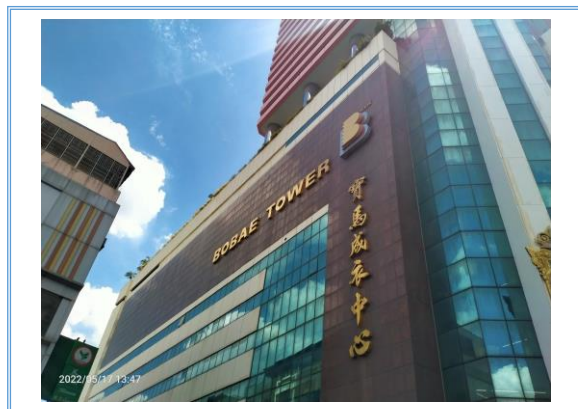
รูปที่ 3-39 กระจกกรองแสงโดยรอบอาคาร

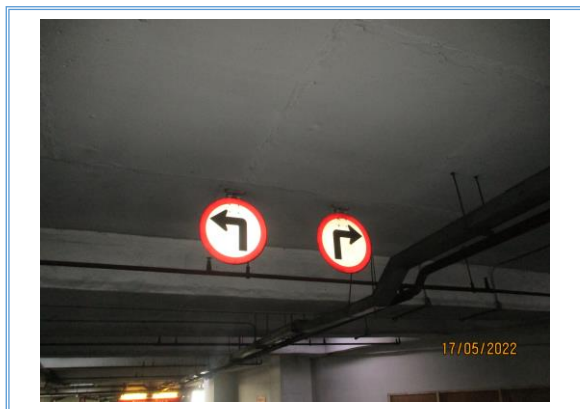
รูปที่ 3-40 ลูกศรแสดงทิศทางการเดินรถ

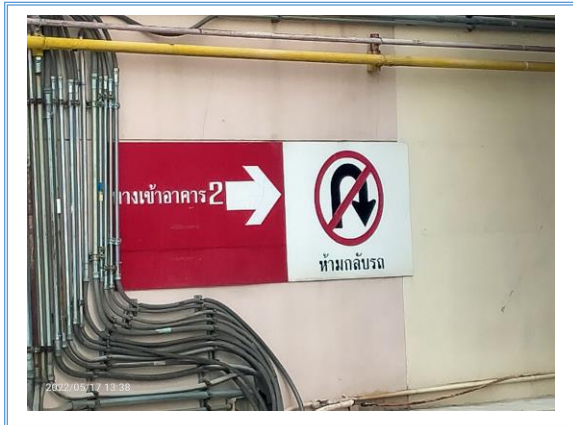
รูปที่ 3-45 ป้ายแสดงทิศทางเข้า-ออก และสัญญาณชะลอความเร็ว

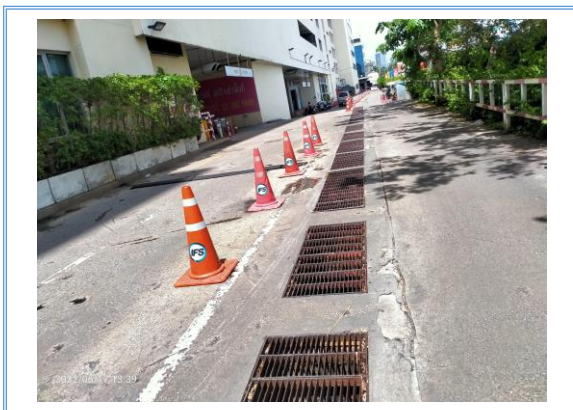
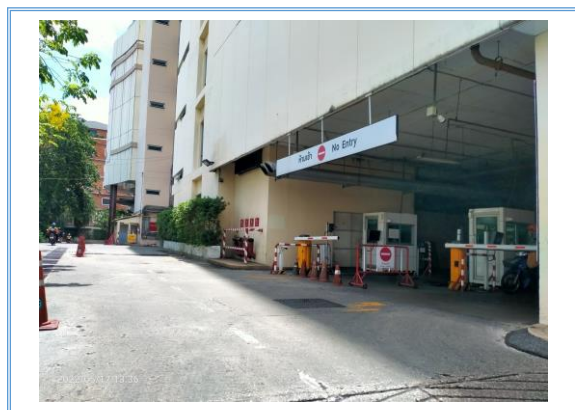
รูปที่ 3-46 ถนนรอบพื้นที่โครงการ

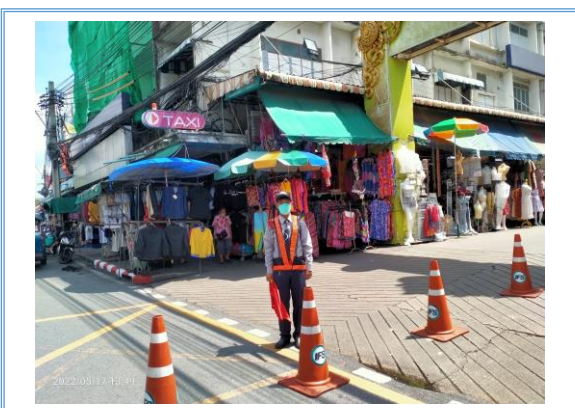
รูปที่ 3-48 เจ้าหน้าที่อำนวยความสะดวกการจราจร
บริเวณทาง-เข้าออกถนนกรุงเทพมหานคร

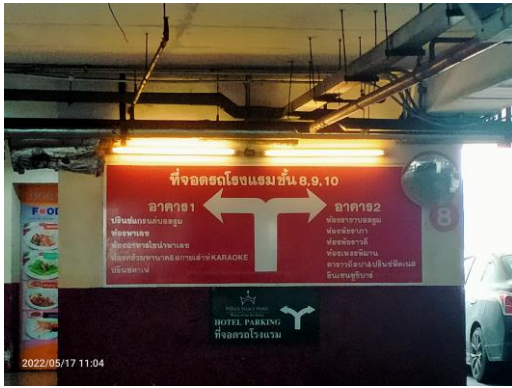
รูปที่ 3-49 ป้ายบอกเส้นทางการจราจรภายในโครงการ

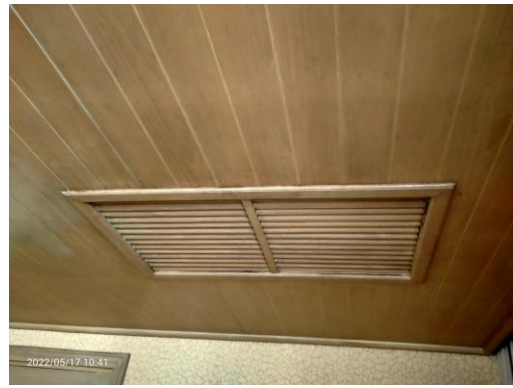
รูปที่ 3-50 ระบบระบายอากาศภายในอาคาร

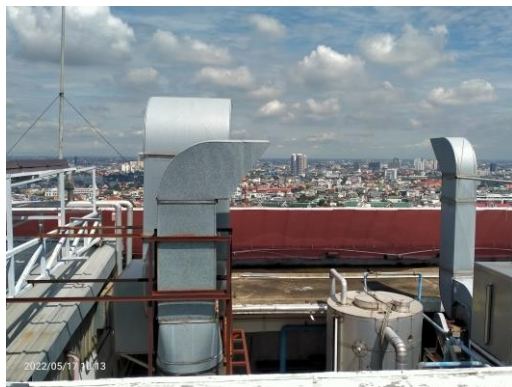
รูปที่ 3-51 ปล่องระบายอากาศของโครงการ

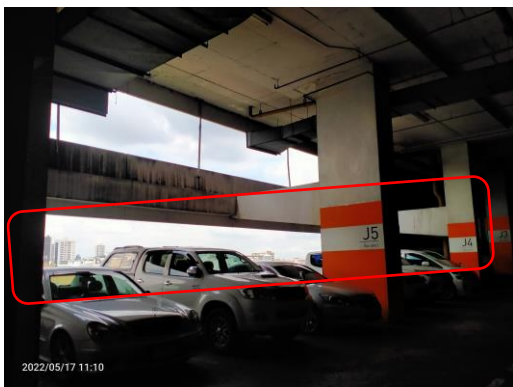
รูปที่ 3-52 ช่องเปิดของอาคาร

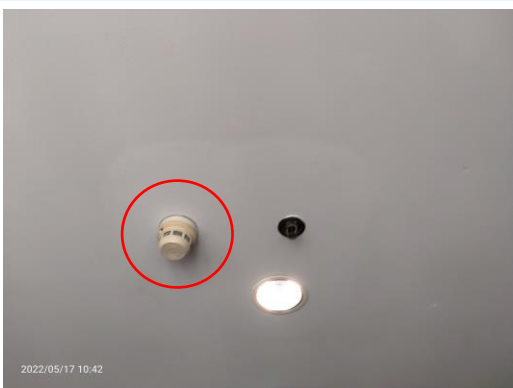
รูปที่ 3-54 เครื่องตรวจจับความร้อน

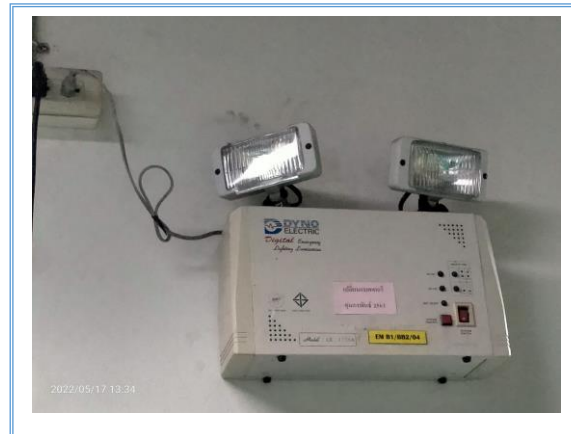
รูปที่ 3-55 ไฟส่องสว่างฉุกเฉิน

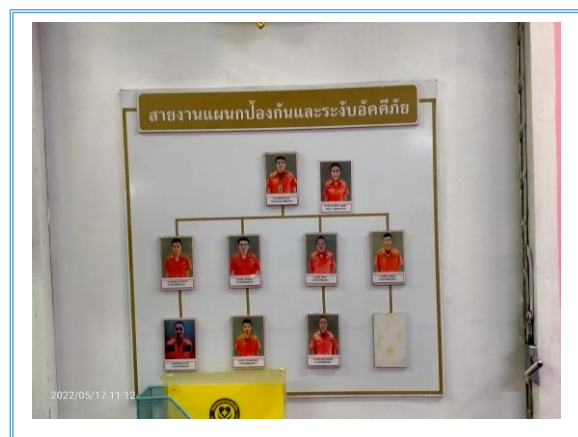
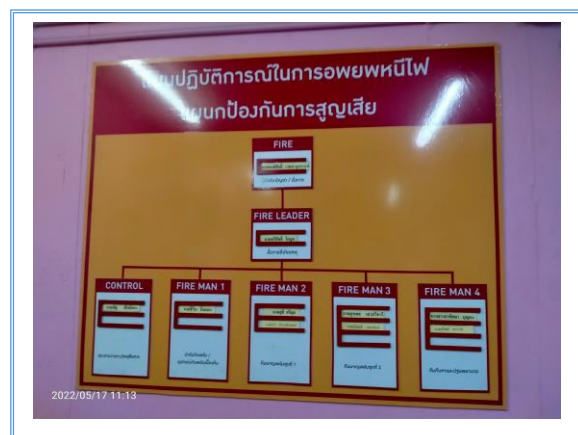
รูปที่ 3-56 หน่วยดับเพลิงและกู้ภัย

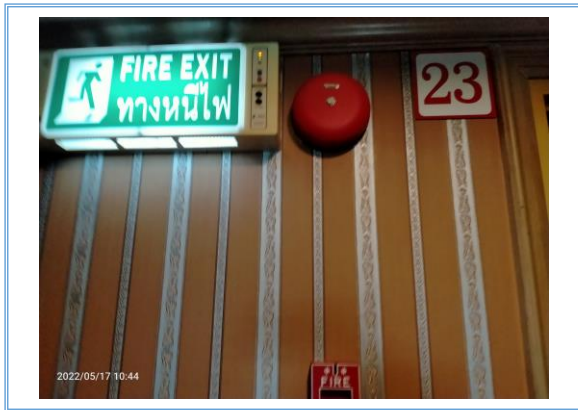
รูปที่ 3-57 อุปกรณ์ส่งเสียงสัญญาณเตือนภัย

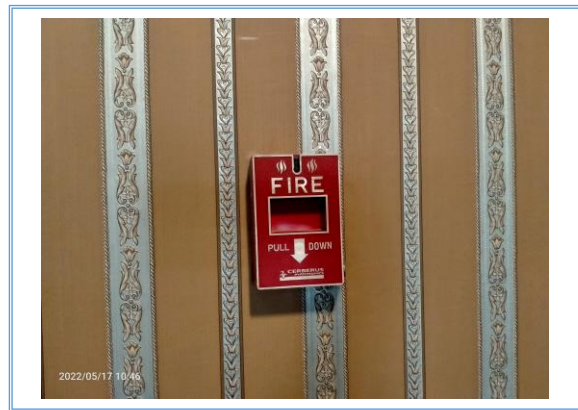
รูปที่ 3-58 สวิตช์แจ้งสัญญาณเพลิงไหม้อาคาร

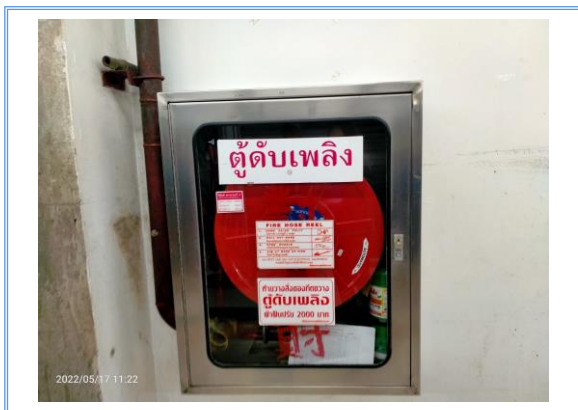
รูปที่ 3-59 อุปกรณ์ดับเพลิง
