ผลการดำเนินการตามมาตรการป้องกันและแก้ไข ผลกระทบสิ่งแวดล้อม

2.1 การปฏิบัติตามมาตรการป้องกันและแก้ไขผลกระทบสิ่งแวดล้อม

โครงการโรงแรมบันยันทรี กระบี่ (ทับแขก) ตั้งอยู่เลขที่ 279 หมู่ที่ 3 ตำบลหนองทะเล อำเภอเมืองกระบี่ จังหวัดกระบี่ ปัจจุบันเปิดดำเนินการภายใต้ชื่อโรงแรมบันยันทรี กระบี่ โดยบริษัท อันดามัน รีสอร์ท แอสเสท จำกัด โครงการเป็นโครงการประกอบกิจการประเภทโรงแรม ประกอบด้วยอาคารทั้งสิ้นจำนวน 25 อาคาร มีห้องพักรวมทั้งสิ้น 72 ห้องพัก (81 ห้องนอน) แบ่งเป็นอาคารห้องพัก 13 อาคาร และอาคารส่วนบริการ 12 อาคาร ตั้งอยู่บน ขนาดที่ดิน 26-0-90.1 ไร่ หรือ 41,960.40 ตารางเมตร ทั้งนี้ โครงการเข้าข่ายที่จะต้องศึกษาและจัดทำรายงานการวิเคราะห์ผลกระทบสิ่งแวดล้อม ซึ่งโครงการได้ดำเนินการจัดทำรายงานฯ ส่งให้ สผ. พิจารณาจนได้รับความเห็นชอบ แล้วตาม หนังสือที่ ทส 1009.5/5261 ลงวันที่ 1 พฤษภาคม 2560 โดย หนังสือเห็นชอบได้กำหนดมาตรการป้องกัน และแก้ไขผลกระทบสิ่งแวดล้อมและมาตรการติดตามตรวจสอบผลกระทบสิ่งแวดล้อม เพื่อเป็นแนวทางให้โครงการ ปฏิบัติ รวมไปถึงเสนอรายงานผลการปฏิบัติตามมาตรการฯ ต่อหน่วยงานอนุญาต และหน่วยงานที่เกี่ยวข้อง รวมทั้ง สำนักงานนโยบายและแผนทรัพยากรธรรมชาติและสิ่งแวดล้อม (สผ.) ทุก 6 เดือนนั้น

ตารางที่ 2.2-1 มาตรการป้องกันและแก้ไขผลกระทบสิ่งแวดล้อม โครงการโรงแรมบันยันทรี กระบี่ (ทับแขก) (ระยะดำเนิน

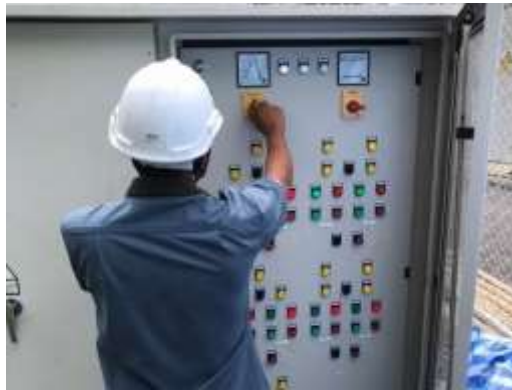
เจ้าหน้าที่ตรวจสอบระบบ
บำบัดน้ำเสีย

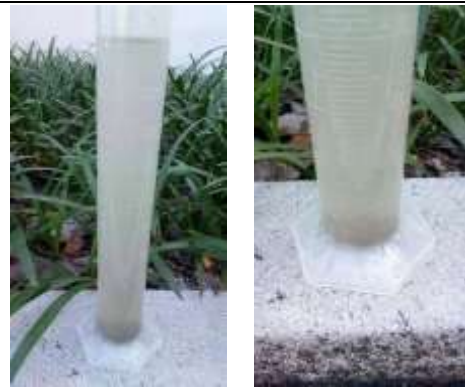
ตรวจวัด SV30

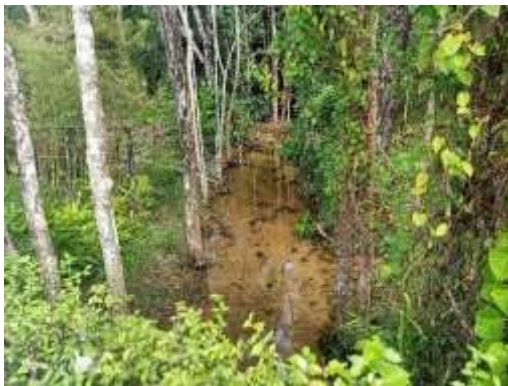
บริเวณห้วยทับแขกที่ไหล
ผ่านโครงการไม่มีการทำรั้ว
กั้น

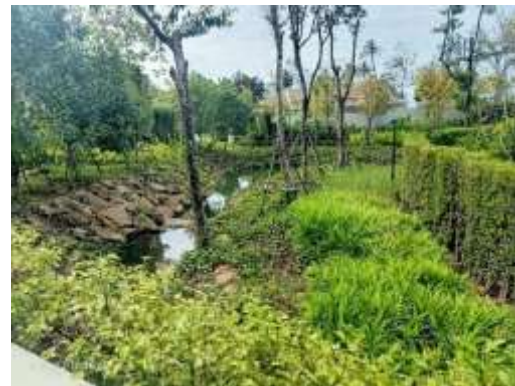
ปลูกต้นไม้กั้นแนว
เขตกับห้วยทับแขก

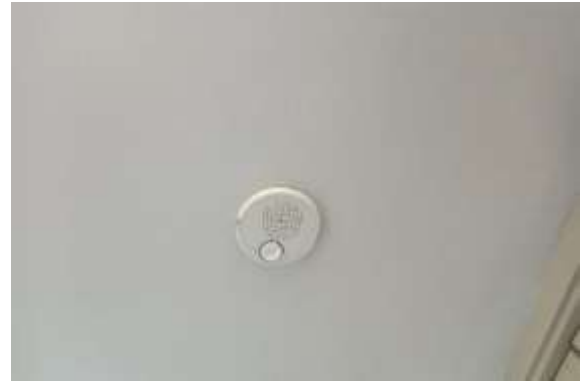
Fire Alarm Control Panel

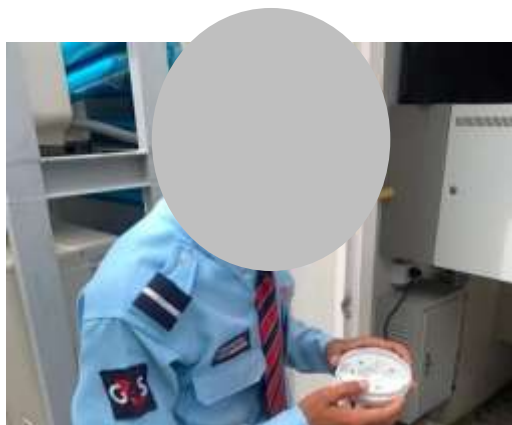
ตรวจสอบเครื่องตรวจจับควัน

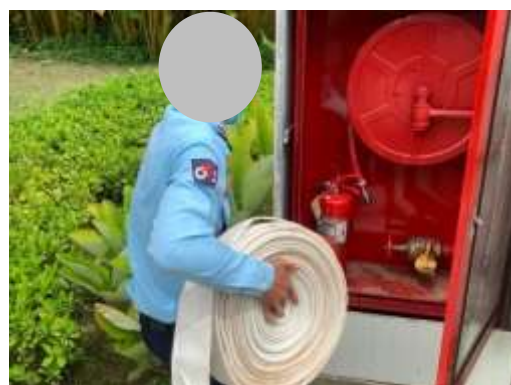
ตรวจสอบสายยางดับเพลิง

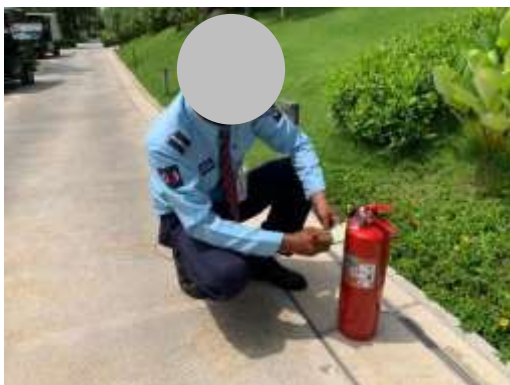
ตรวจสอบถังเคมีดับเพลิง

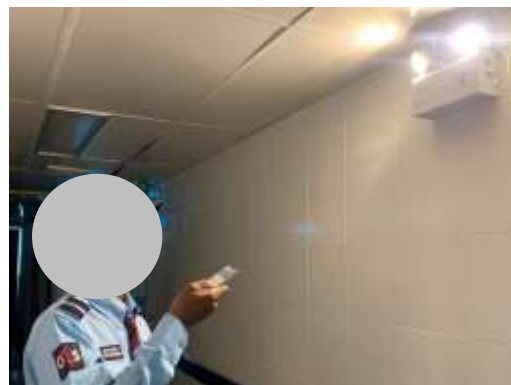
ตรวจสอบไฟฉุกเฉิน

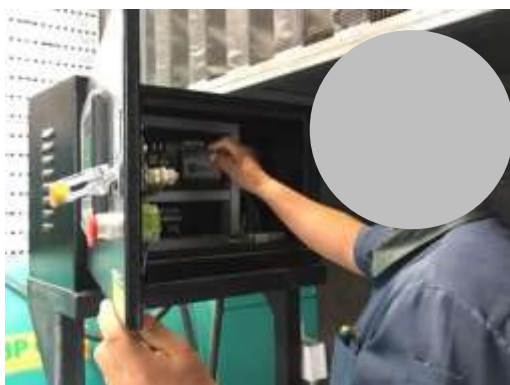
ตรวจสอบเครื่องกำเนิดไฟฟ้าสำรอง

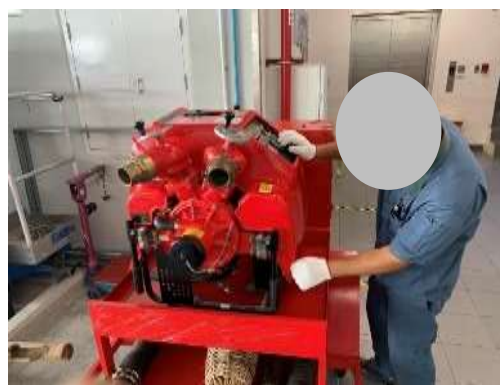
ตรวจสอบปั้มน้ำสำรอง

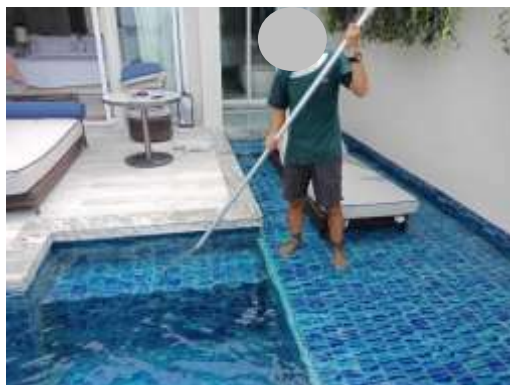
เจ้าหน้าที่ดูดตะกอนสระว่ายน้ำ

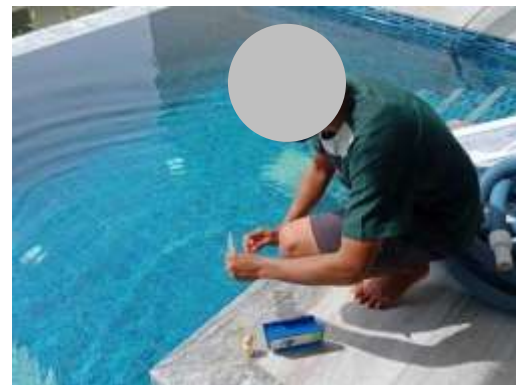
เจ้าหน้าที่ตรวจวัด pH คลอรีน

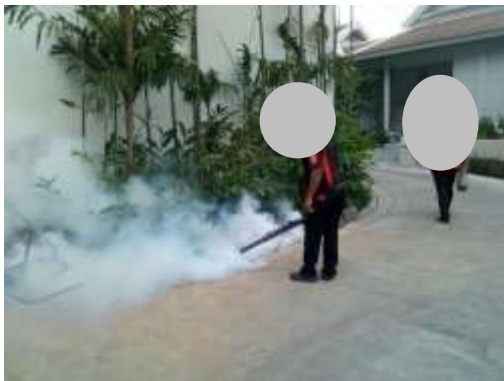
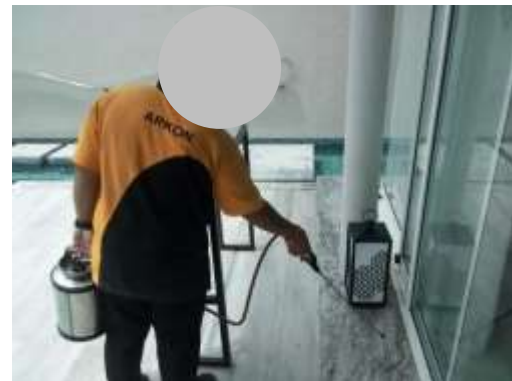
ภาพที่ 2-27 เจ้าหน้าที่ฉีดพ่นกำจัดยุง

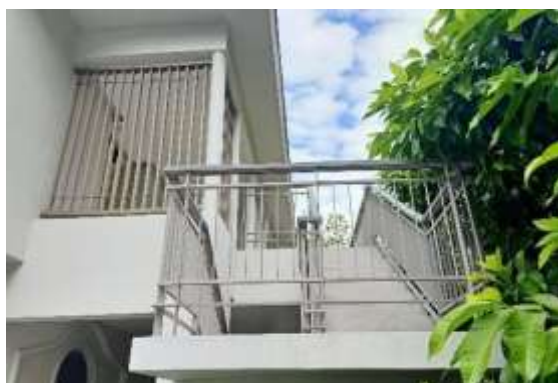
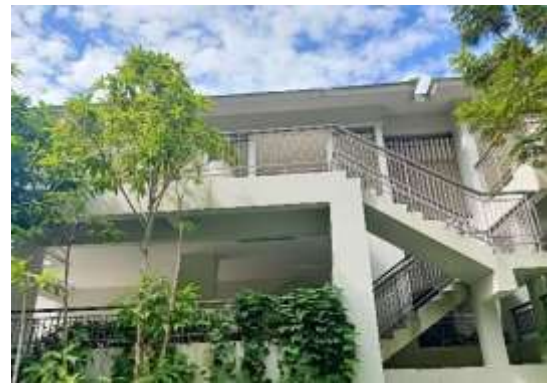
ภาพที่ 2-28 ระเบียงและราวกันตก
