ผลการปฏิบัติตามมาตรการป้องกัน
และแก้ไขผลกระทบสิ่งแวดล้อม

ผลการปฏิบัติตามมาตรการป้องกันและแก้ไขผลกระทบสิ่งแวดล้อม ตามที่เสนอไว้ในรายงานการวิเคราะห์ผลกระทบสิ่งแวดล้อม ในระยะดำเนินการ ของโครงการโรงพยาบาลธนบุรีทุ่งสง ที่ได้รับความเห็นชอบจากคณะผู้ชำนาญการพิจารณารายงานในการประชุมครั้งที่ 52/2559 เมื่อวันที่ 14 กรกฎาคม 2559 ตามหนังสือของสำนักงานนโยบายและแผนทรัพยากรธรรมชาติและสิ่งแวดล้อม เลขที่ ทส. 1009.5/9043 ลงวันที่ 4 สิงหาคม 2559

สรุปผลการปฏิบัติตามมาตรการป้องกัน และแก้ไขผลกระทบสิ่งแวดล้อม และมาตรการติดตามตรวจสอบผลกระทบสิ่งแวดล้อม (ระยะดำเนินการ)

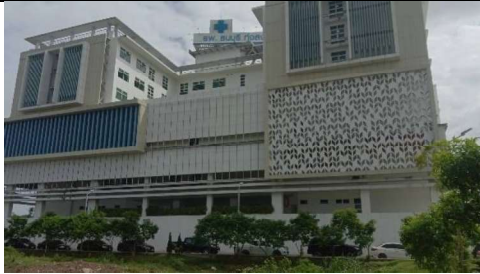
รูปที่ 2-3 การดูแลรักษาพื้นที่สีเขียวให้อยู่ในสภาพดี

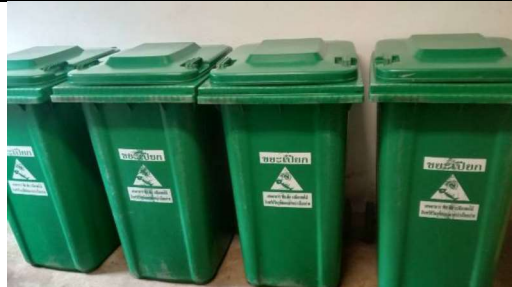
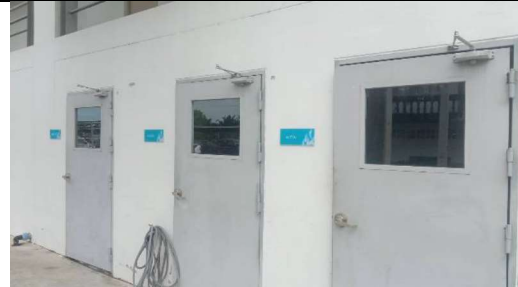
รูปที่ 2-8 การปิดถังขยะและห้องพักขยะเพื่อป้องกันกลิ่น

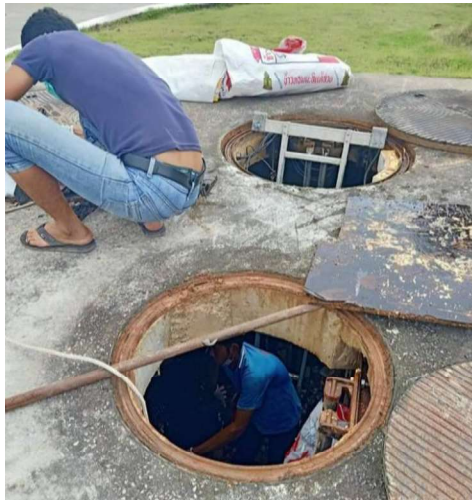
รูปที่ 2-10 การติดตั้งระบบบำบัดน้ำเสียของโครงการ

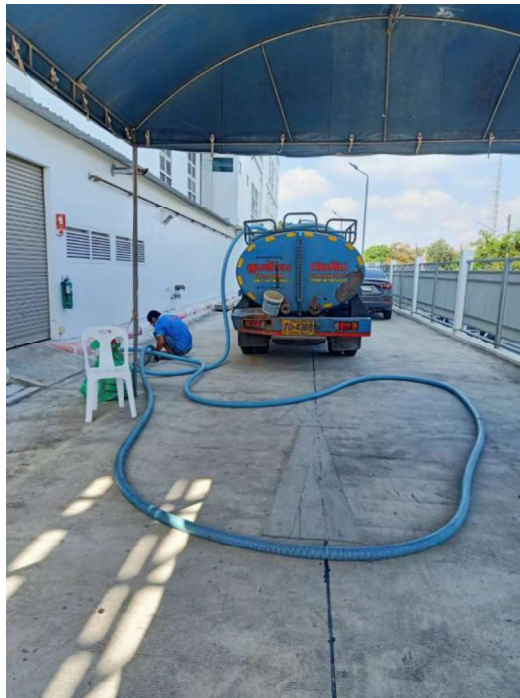
รูปที่ 2-11 รถเทศบาล เข้ามาสูบตะกอนส่วนเกินจากระบบบำบัดน้ำเสีย

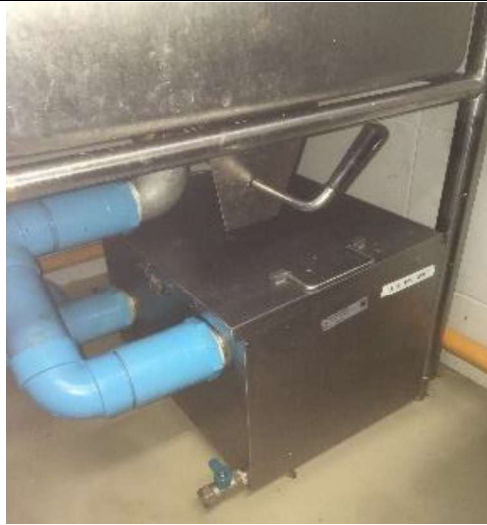
รูปที่ 2-12 การดูแลถังดักไขมัน

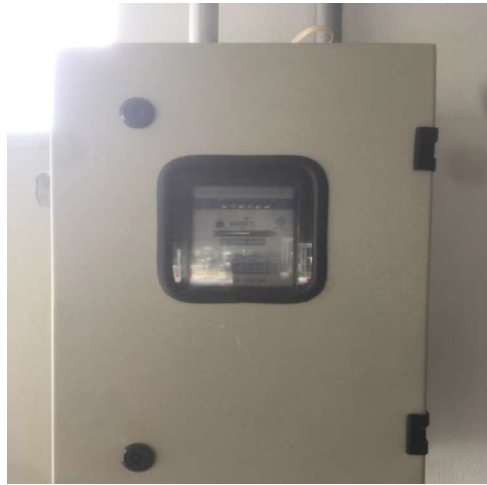
รูปที่ 2-13 การติดตั้งมิเตอร์ไฟฟ้าสำหรับระบบบำบัดน้ำเสีย

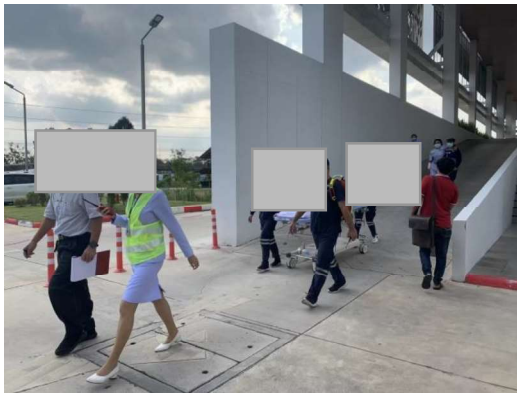
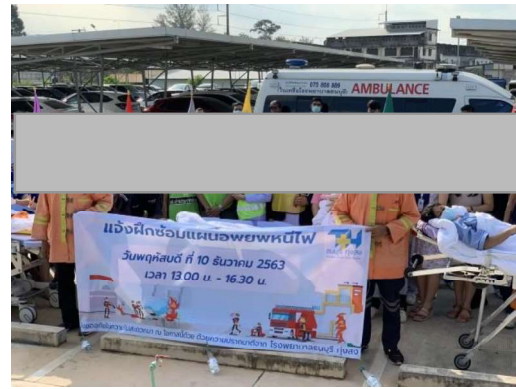
รูปที่ 2-15 การฝึกซ้อมกรณีเกิดเหตุฉุกเฉิน ในปี 2563

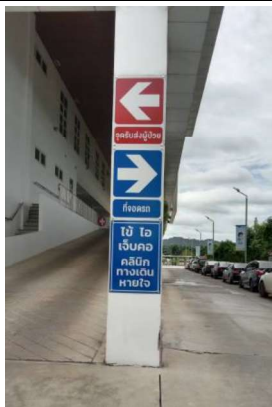
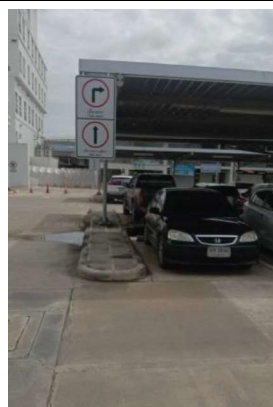
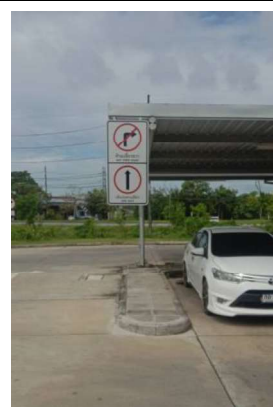
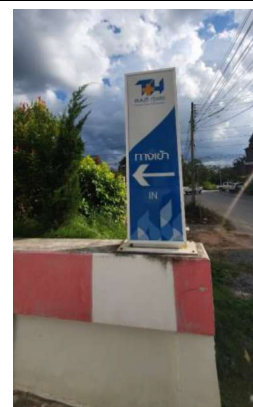
รูปที่ 2-17 การติดตั้งป้ายจราจรบริเวณพื้นที่โครงการ

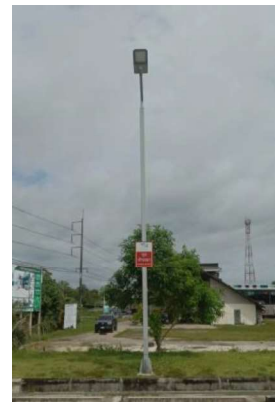
รูปที่ 2-19 การติดตั้งไฟฟ้าส่องสว่างบริเวณทางเข้า-ออกโครงการ พื้นที่จอดรถ และในพื้นที่โครงการ

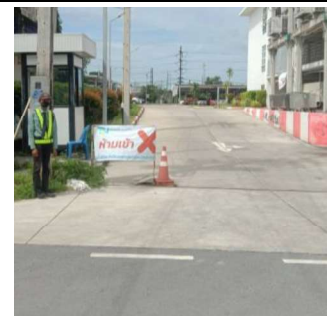
รูปที่ 2-20 การควบคุมมิให้มีการจอดรถบริเวณทางเข้า-ออกโครงการ

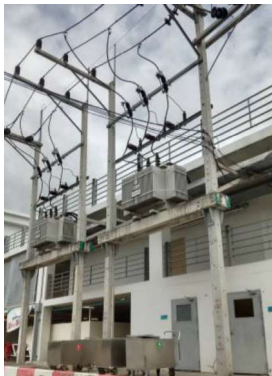
รูปที่ 2-23 การติดตั้งหม้อแปลงไฟฟ้าของโครงการ

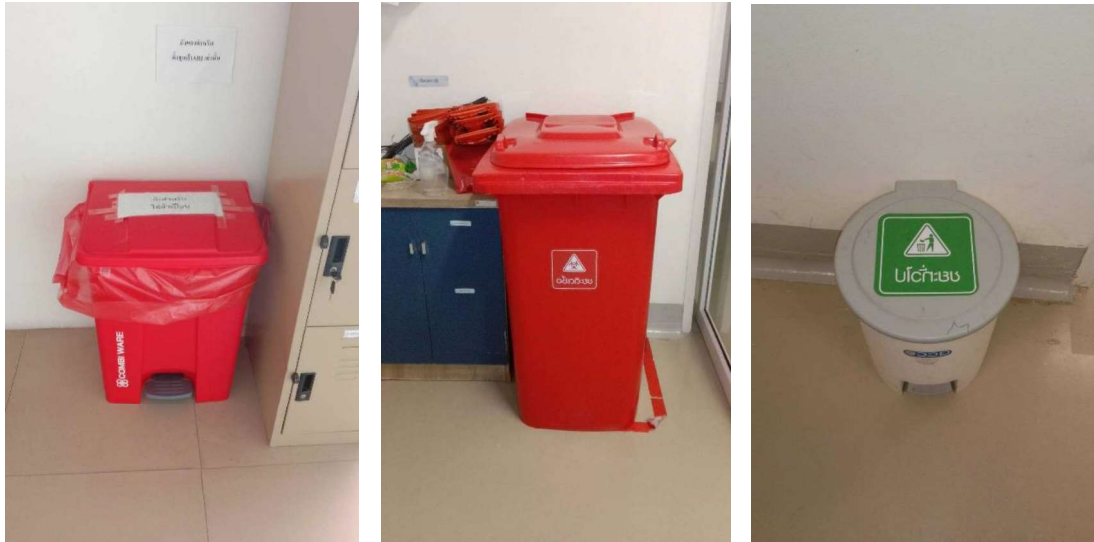
รูปที่ 2-28 การวางภาชนะรองรับขยะมูลฝอยประเภทต่างๆ

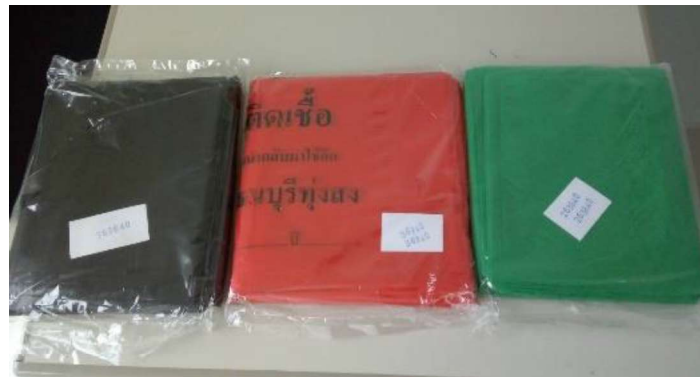
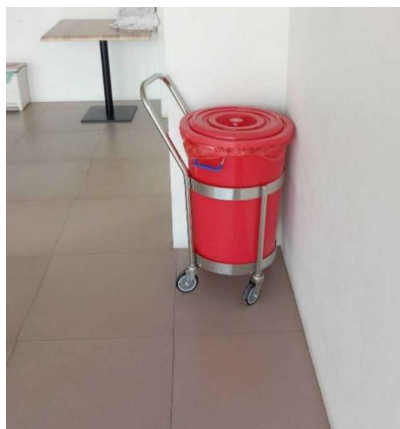
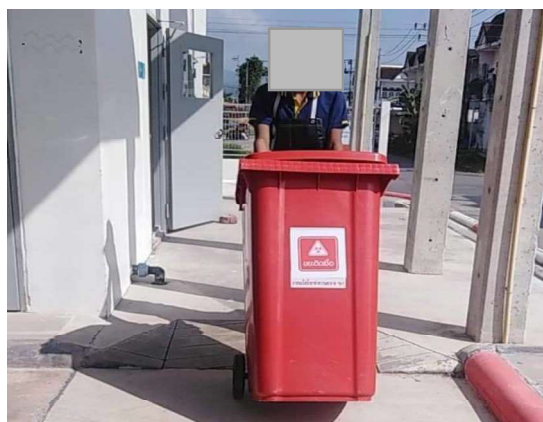
รูปที่ 2-29 การจัดให้มีถังรองรับขยะสีต่างๆ อีกชั้น และการรวบรวมไปยังห้องพักขยะ

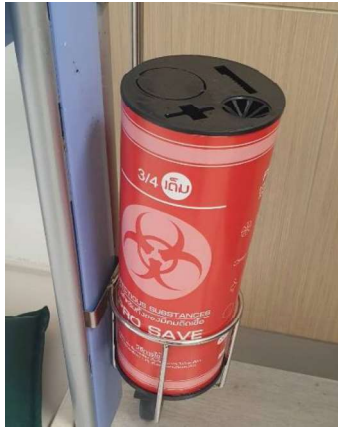
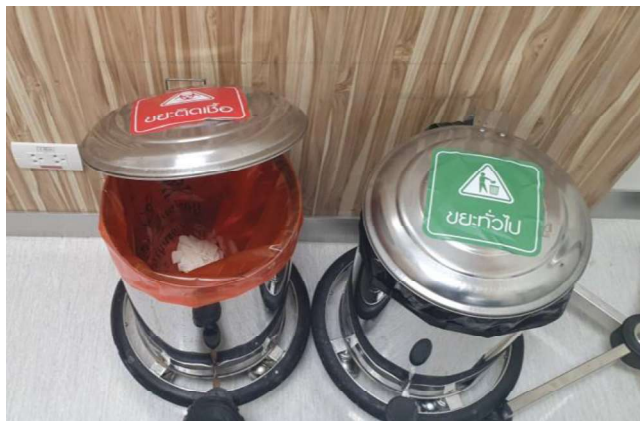
รูปที่ 2-31 การบรรจุมูลฝอยไม่เกิน 3 ใน 4 ของถุงหรือถัง

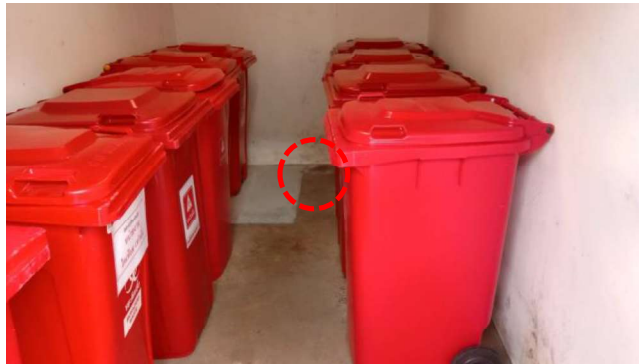
รูปที่ 2-32 ท่อรวบรวมน้ำเสียจากห้องพักขยะเข้าสู่ระบบบำบัดน้ำเสีย

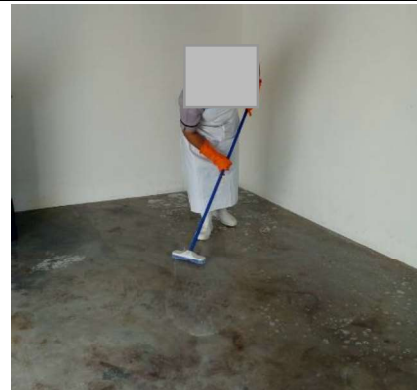
รูปที่ 2-33 พนักงานทำความสะอาดห้องพักมูลฝอยรวม

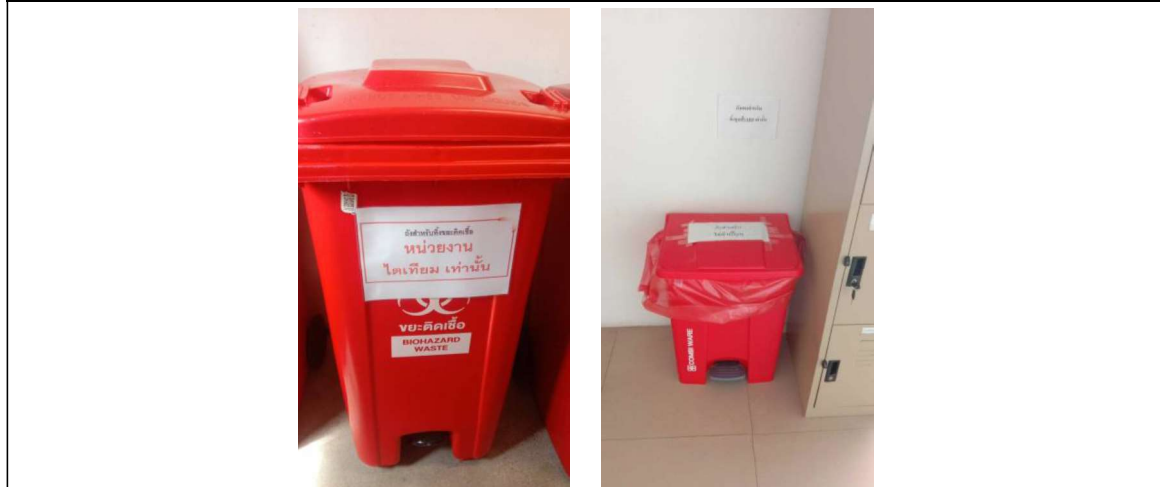
รูปที่ 2-35 ถังรองรับมูลฝอยติดเชื้อ

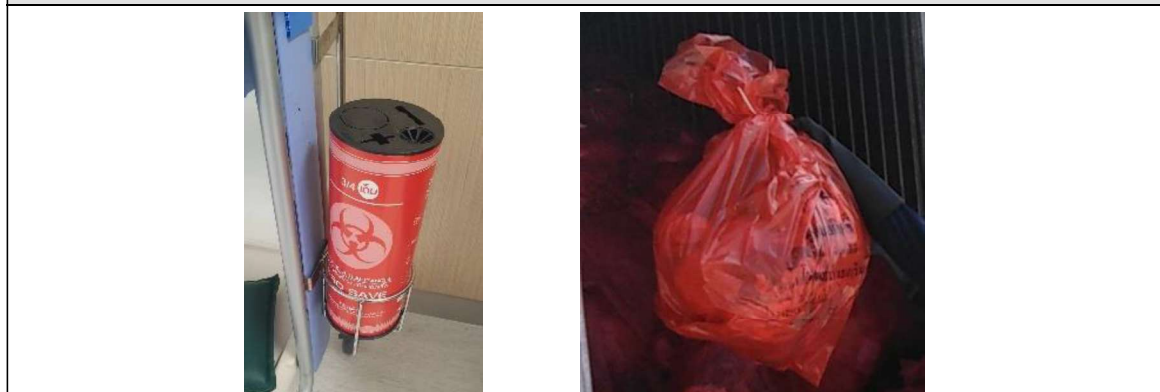
รูปที่ 2-36 กล่องทิ้งมูลฝอยติดเชื้อมีคม และการบรรจุขยะติดเชื้อ

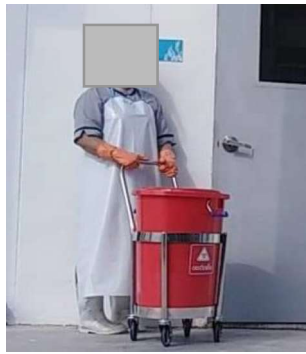
รูปที่ 2-37 การแต่งการของผู้ปฏิบัติงานเกี่ยวกับการเคลื่อนย้ายขยะทั่วไป ขยะติดเชื้อ และขยะอันตราย

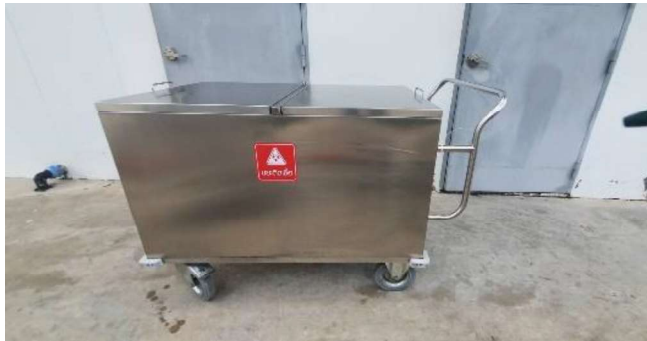
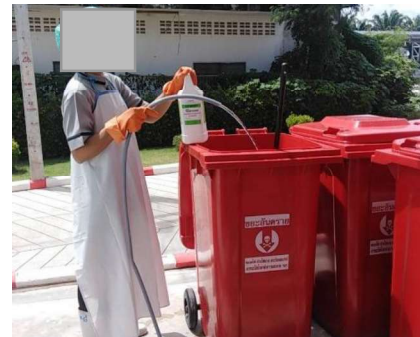
รูปที่ 2-38 รถเข็นขยะติดเชื้อ และการทำความสะอาดรถเข็น

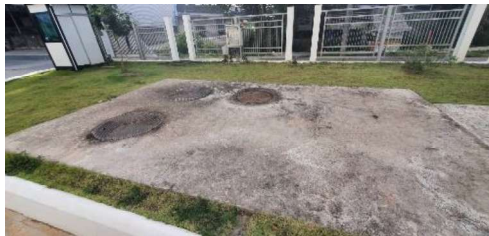
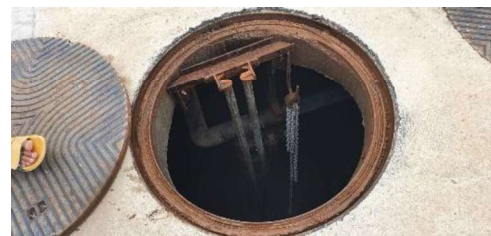
รูปที่ 2-39 บ่อหน่วงน้ำ

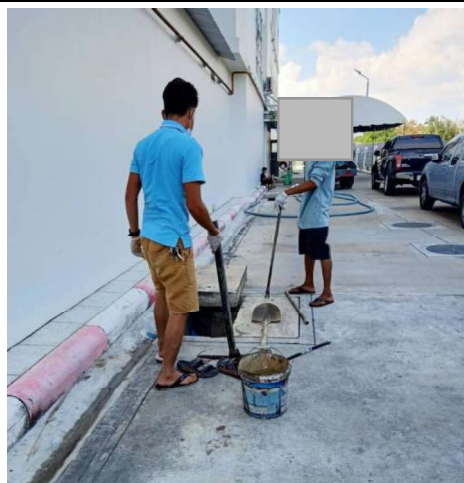
รูปที่ 2-40 การขุดลอกระบบระบายน้ำ

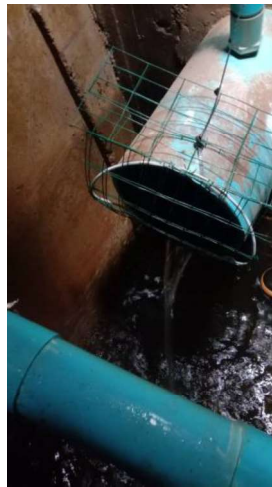
รูปที่ 2-41 ตะแกรงดักขยะในบ่อพักน้ำสุดท้าย

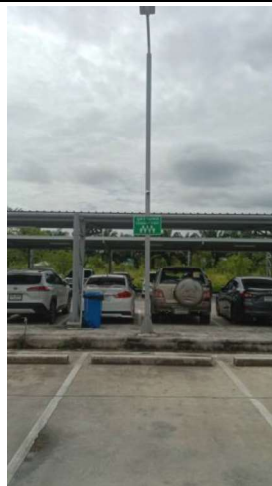
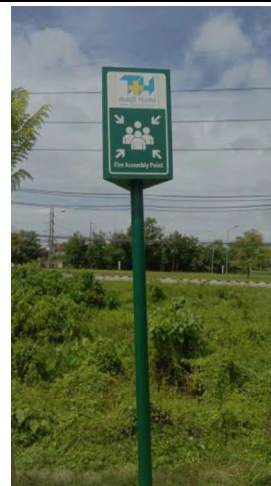
รูปที่ 2-42 จุดรวมพลของโครงการ

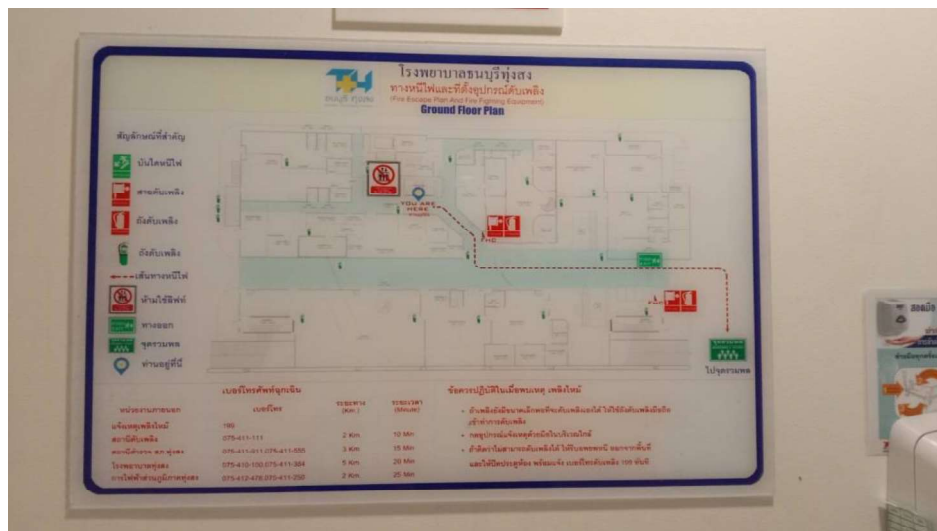
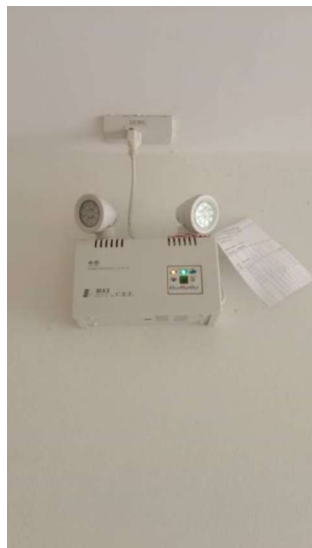
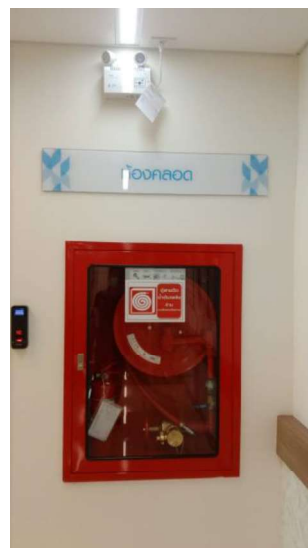
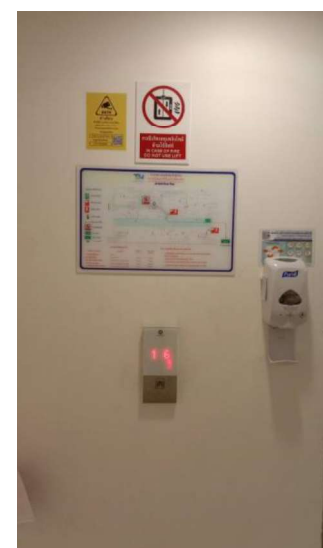
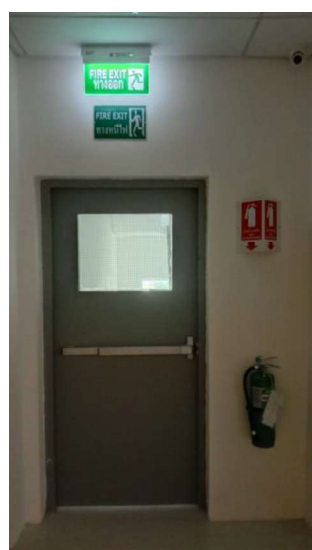
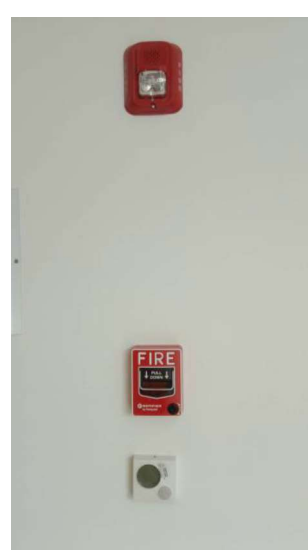
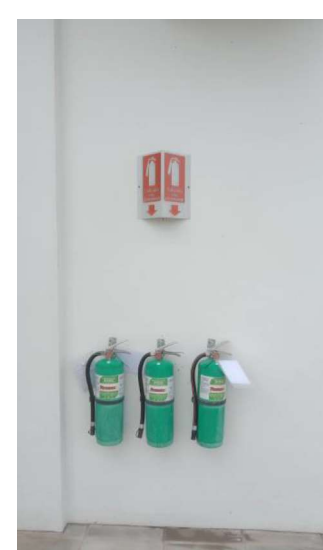
รูปที่ 2-43 การตรวจสอบอุปกรณ์ดับเพลิง

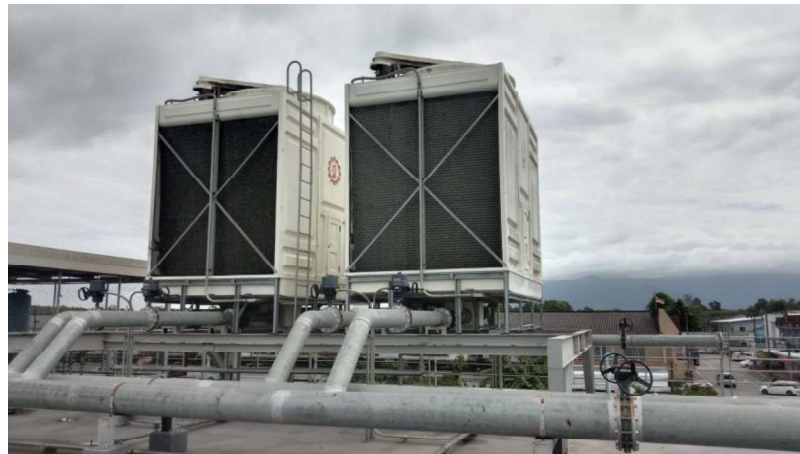
รูปที่ 2-47 ท่อผึ่งเย็นของโครงการ
