รายงานผลการปฏิบัติตามมาตรการป้องกันและแก้ไขผลกระทบสิ่งแวดล้อม  
และมาตรการติดตามตรวจสอบผลกระทบสิ่งแวดล้อม  
โครงการโรงแรม เลอ เมอริเดียน เชียงราย รีสอร์ท (ระยะดำเนินการ)  
(เดิมชื่อโรงแรมเรนทรี เชียงราย)  
บริษัท เรนทรี โฮเทล จำกัด  
เลขที่ 221/2 หมู่ที่ 20 ตำบลรอบเวียง อำเภอเมือง จังหวัดเชียงราย  
เดือนมกราคม – มิถุนายน 2565

รายงานผลการปฏิบัติตามมาตรการป้องกันและแก้ไขผลกระทบสิ่งแวดล้อม  
และมาตรการติดตามตรวจสอบผลกระทบสิ่งแวดล้อม

1. ชื่อโครงการ                      โรงแรม เลอ เมอริเดียน เชียงราย รีสอร์ท
- ชื่อเดิมโครงการ                  โรงแรมเรนทรี เชียงราย
2. สถานที่ตั้ง                        เลขที่ 212/2 หมู่ที่ 20 ตำบลรอบเวียง อำเภอเมือง จังหวัดเชียงราย
3. ชื่อเจ้าของโครงการ             บริษัท เรนทรี โฮเทล จำกัด
4. สถานที่ติดต่อ                   เลขที่ 212/2 หมู่ที่ 20 ตำบลรอบเวียง อำเภอเมือง จังหวัดเชียงราย  
โทรศัพท์ : 0 5360 3333              โทรสาร : 0 5360 3330  
e-mail : eng.chiangrai@lemeridien.com
5. จัดทำโดย                          บริษัท เอ็นไวรอนเมนต์ รีเสิร์ช แอนด์ เทคโนโลยี จำกัด
6. โครงการได้รับความเห็นชอบในรายงานการวิเคราะห์ผลกระทบสิ่งแวดล้อม เมื่อ  
วันที่ 26 กรกฎาคม 2549
7. โครงการได้นำเสนอรายงานผลการปฏิบัติตามมาตรการฯ ครึ่งสุดท้าย เมื่อ  
วันที่ 25 มกราค

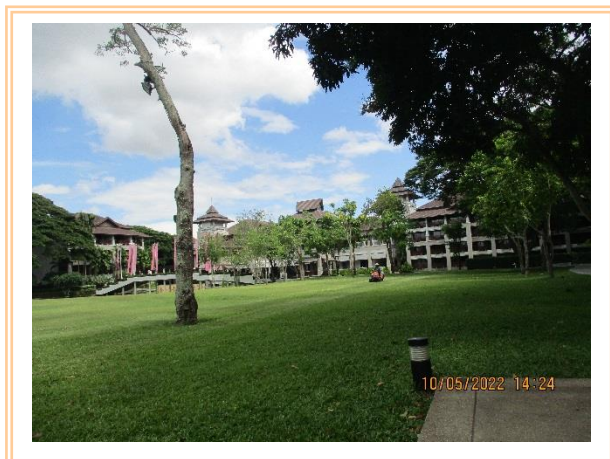
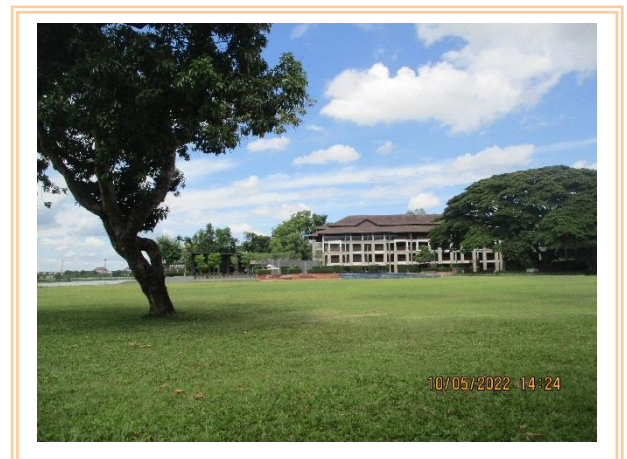
รูปที่ 3.1-37 พื้นที่โล่งตามสัดส่วนข้อกำหนดของผังเมือง
