สรุปผลการปฏิบัติตามมาตรการป้องกันและแก้ไขผลกระทบสิ่งแวดล้อม

ตารางที่ 2.2-1 **สรุปผลการปฏิบัติตามมาตรการป้องกันและแก้ไขผลกระทบสิ่งแวดล้อม โรงแรม เครส รีสอร์ท แอนด์ พูล วิลล่า ของบริษัท กิตติวิทย์ ภูเก็ต จำกัด**
ระยะดำเนินการ

โครงการ : โรงแรม เครส รีสอร์ท แอนด์ พูล วิลล่า
เจ้าของโครงการ : บริษัท กิตติวิทย์ ภูเก็ต จำกัด
ที่ตั้งโครงการ : ถนนหมื่นเงิน ตำบลป่าตอง อำเภอกะทู้ จังหวัดภูเก็ต
จัดทำรายงานโดย : บริษัท ภูเก็ต เอ็นไวรอนเมนทอล เซอร์วิส จำกัด
ช่วงเวลาที่รายงาน : ระหว่างเดือนมกราคม-มิถุนายน 2565
ประเภทโครงการ : โรงแรม

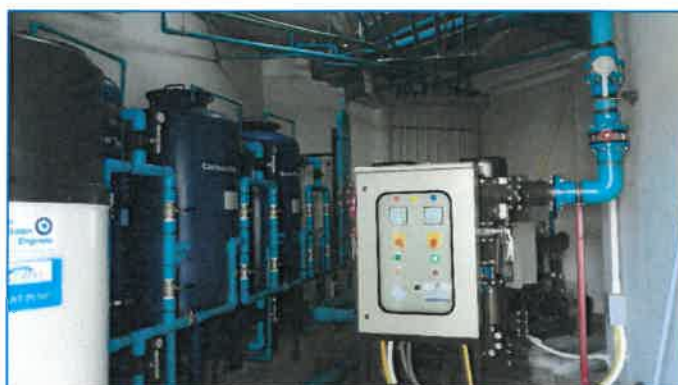
ภาพถ่ายที่ 2.2-10 ระบบกรองน้ำใช้

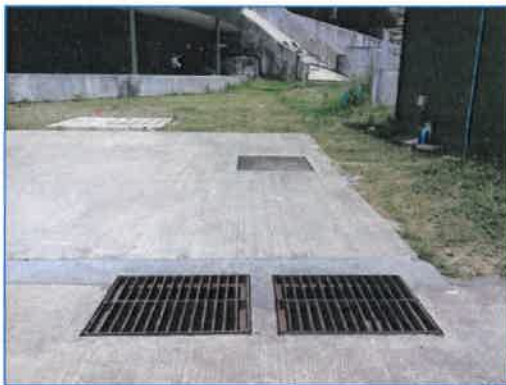
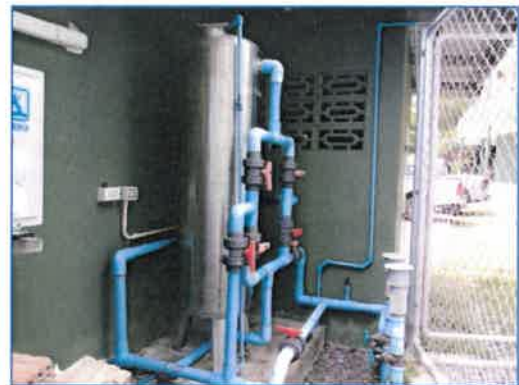
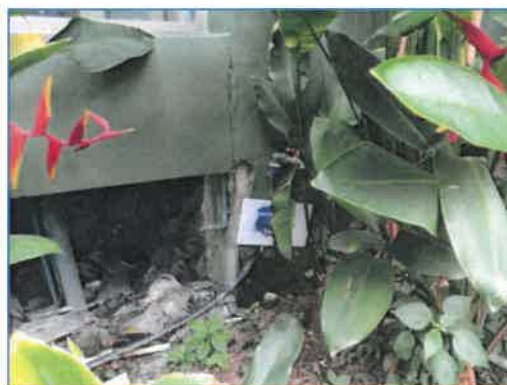
ภาพถ่ายที่ 2.2-14 บ่อพักน้ำหลังทิ้งผ่านการบำบัด, ระบบปรับปรุงคุณภาพน้ำทั้งหลังบำบัด
และบ่อเก็บน้ำที่ผ่านการปรับปรุงคุณภาพเพื่อนำไปรดน้ำต้นไม้ภายในโรงแรม, ก๊อกน้ำรดน้ำต้นไม้

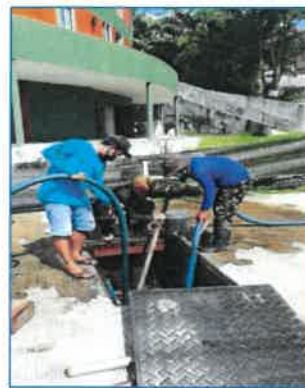
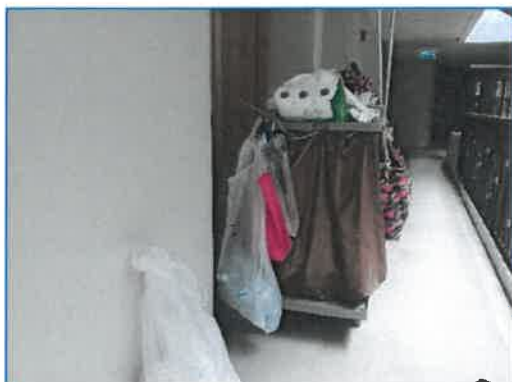
แม่บ้านทำหน้าที่รวบรวมขยะมูลฝอยจากห้องพักรักลูกค้า

ภาพถ่ายที่ 2.2-18 การรวบรวมขยะจากพื้นที่ต่าง ๆ และถังขยะมูลฝอยในพื้นที่ต่าง ๆ ของโรงแรม

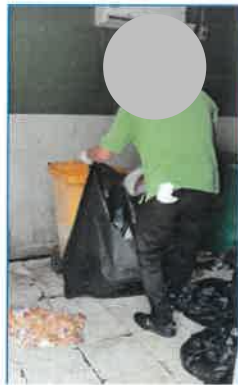
ภาพถ่ายที่ 2.2-20 การทำความสะอาดห้องพักรวม

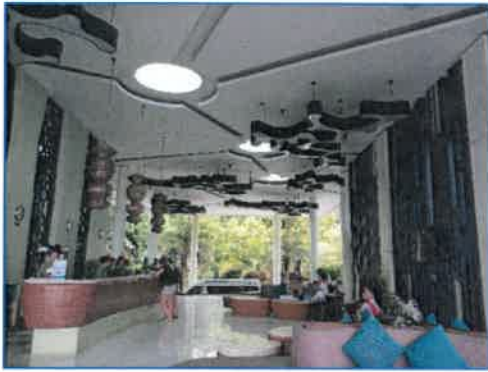
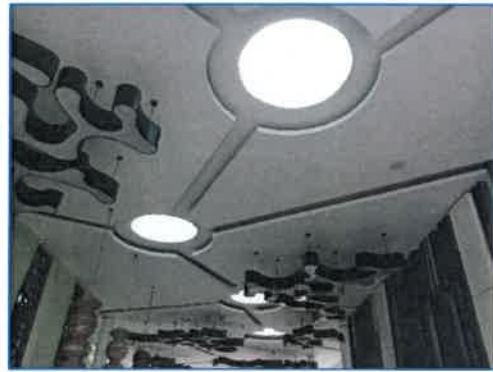
ภาพถ่ายที่ 2.2-24 หลังคาที่ส่วนต้อนรับ (lobby) ของโรงแรมรับแสงธรรมชาติในเวลากลางวัน

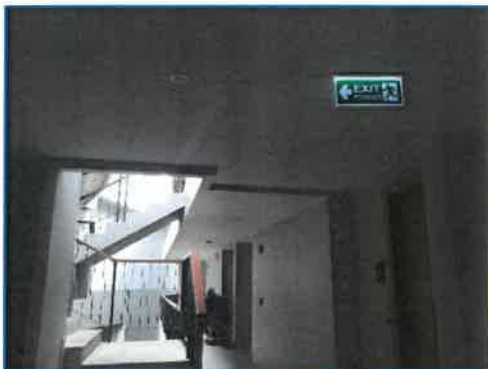
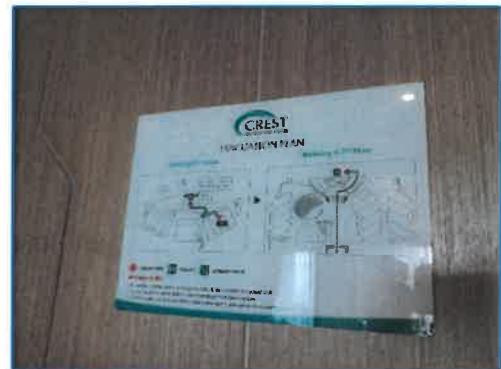
ภาพถ่ายที่ 2.2-30 บ้ายแสดงเส้นทางการอพยพหนีไฟของโรงแรม

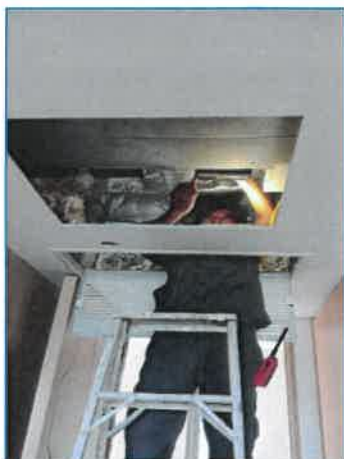
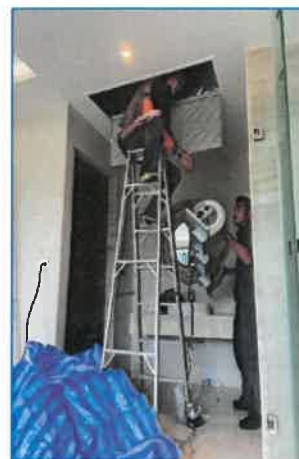
ภาพถ่ายที่ 2.2-31 การทำความสะอาดระบบปรับอากาศและระบบระบายอากาศ

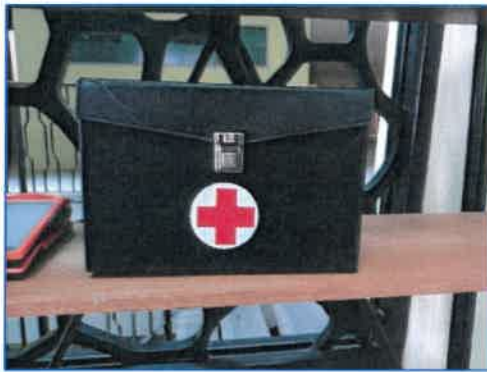
ภาพถ่ายที่ 2.2-32 อุปกรณ์ปฐมพยาบาลเบื้องต้น

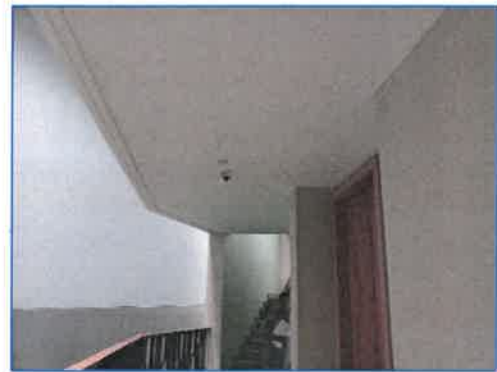
ภาพถ่ายที่ 2.2-33 ระบบโทรทัศน์วงจรปิด (CCTV)

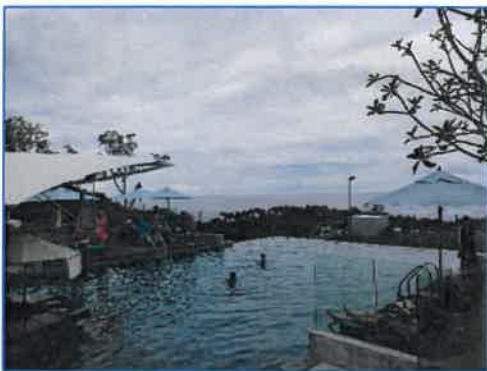
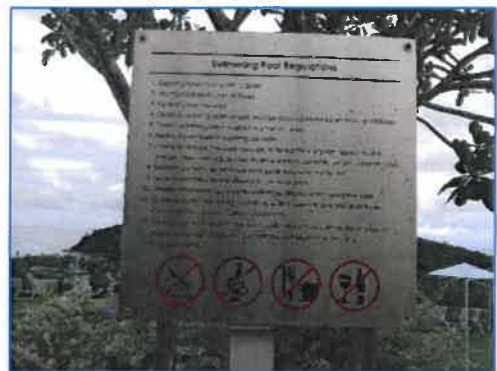
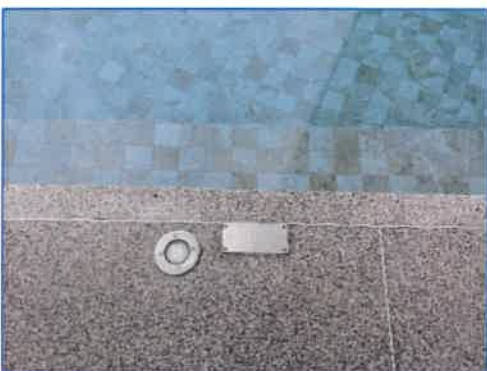
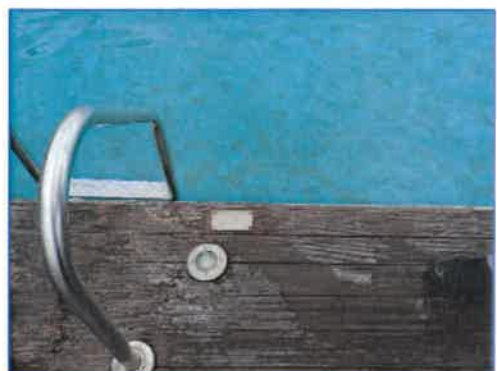
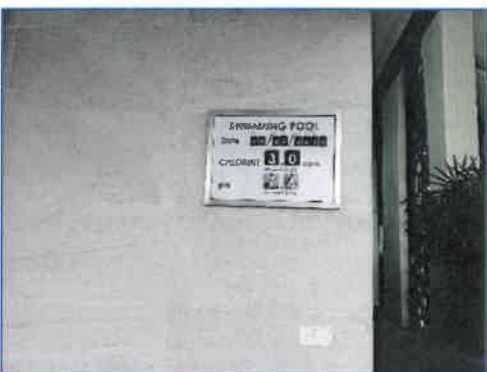
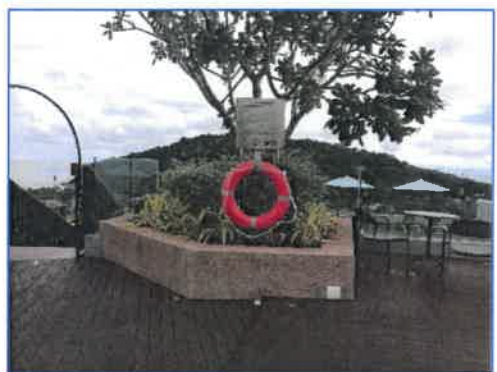
ภาพถ่ายที่ 2.2-34

สระว่ายน้ำของโรงแรม

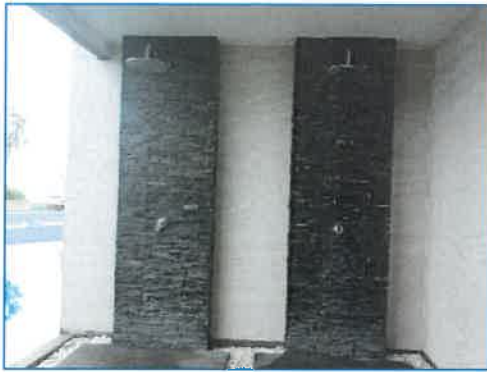
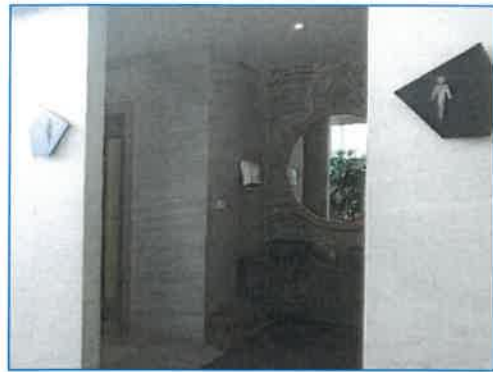
ภาพถ่ายที่ 2.2-34 สระว่ายน้ำของโรงแรม (ต่อ)
