สรุปผลการปฏิบัติตามมาตรการป้องกันและแก้ไขผลกระทบสิ่งแวดล้อม

ตารางที่ 2.2-1 สรุปผลการปฏิบัติตามมาตรการป้องกันและแก้ไขผลกระทบสิ่งแวดล้อม โรงแรมศรีพันวา โฮเต็ล ของบริษัท ศรีพันวา แมเนจเม้นท์ จำกัด
ระยะดำเนินการ

โครงการ : โรงแรมศรีพันวา โฮเต็ล
เจ้าของโครงการ : บริษัท ศรีพันวา แมเนจเม้นท์ จำกัด
ที่ตั้งโครงการ : หมู่ที่ 8 ถนนศักดิ์เดช ตำบลวิชิต อำเภอเมืองภูเก็ต จังหวัดภูเก็ต
จัดทำรายงานโดย : บริษัท ภูเก็ต เอ็นไวรอนเมนทอล เซอร์วิส จำกัด
ช่วงเวลาที่ยาน : ระหว่างเดือนมกราคม-มิถุนายน 2565
ประเภทโครงการ : โรงแรม

รายงานผลการปฏิบัติตามมาตรการป้องกันและแก้ไขผลกระทบสิ่งแวดล้อม และมาตรการติดตามตรวจสอบคุณภาพสิ่งแวดล้อม
โรงแรมศรีพันวา โฮเต็ล ของบริษัท ศรีพันวา แมเนจเม้นท์ จำกัด
ระหว่างเดือนมกราคม-มิถุนายน 2565 (ระยะดำเนินการ)

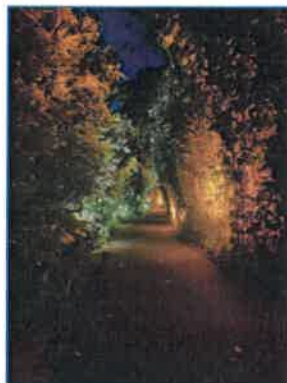
ภาพถ่ายที่ 2.2-5 ระบบไฟฟาส่องสว่าง บริเวณทางเข้า-ออกโครงการ

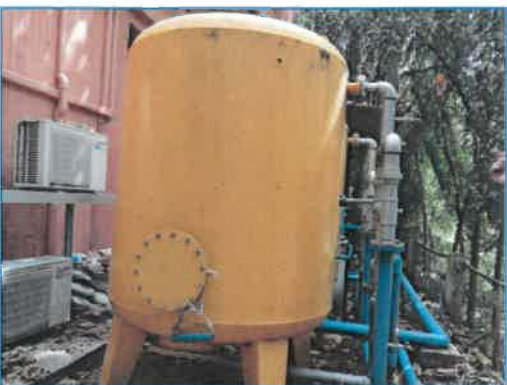
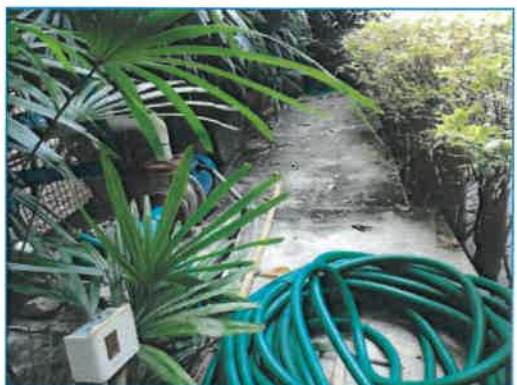
ภาพถ่ายที่ 2.2-8 ระบบปรับปรุงคุณภาพน้ำ และจุดรับน้ำเอกชน

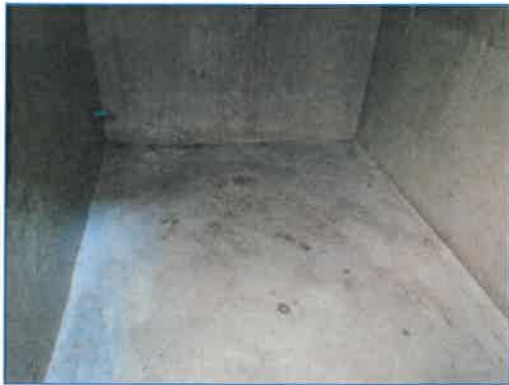
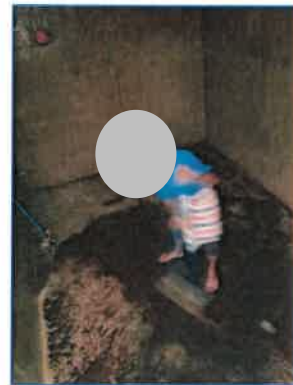
ภาพถ่ายที่ 2.2-9 การล้างทำความสะอาดถึงน้ำใช้

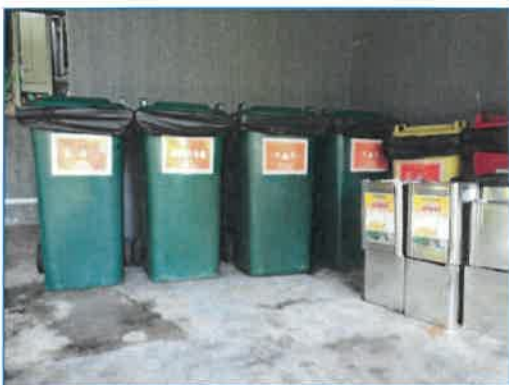
ถังขยะแยกประเภทในโรงแรม

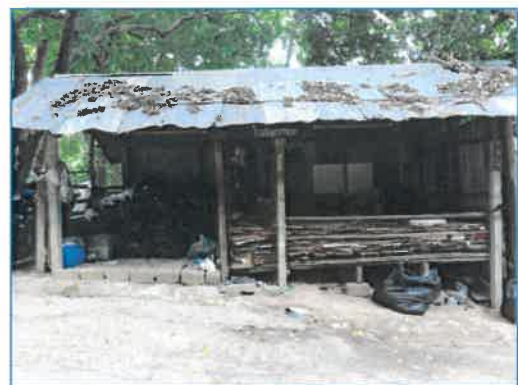
โรงคัดแยกขยะ

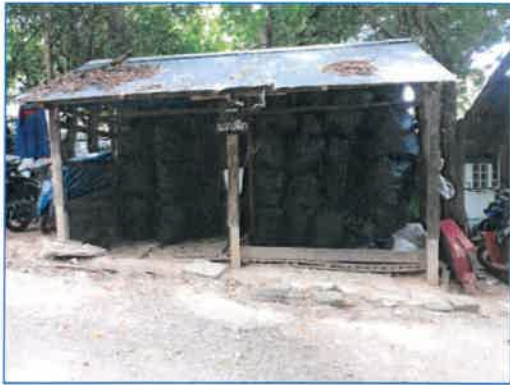
จุดรวบรวมขยะพลาสติก

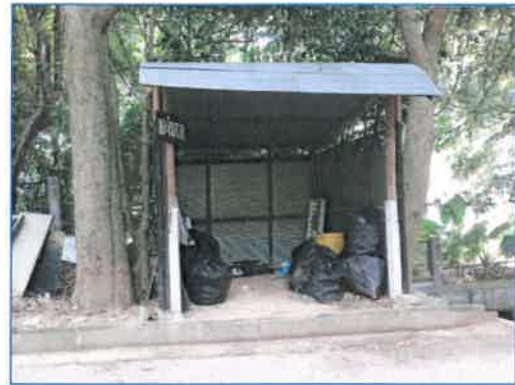
จุดรวบรวมขยะอันตราย

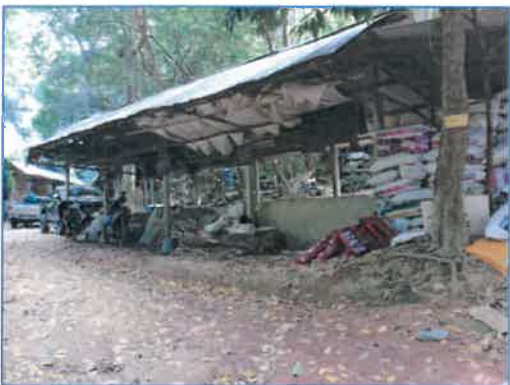
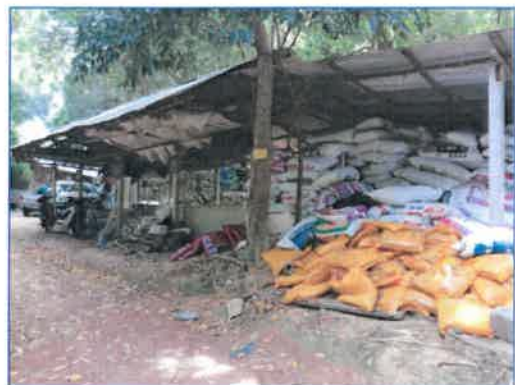
จุดทำปุ๋ยหมักชีวภาพ

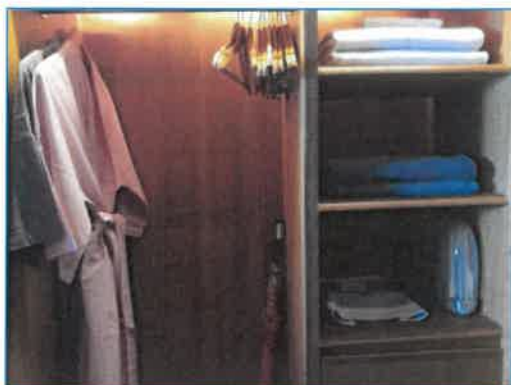
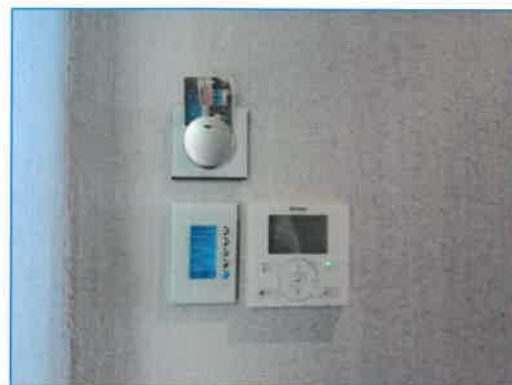
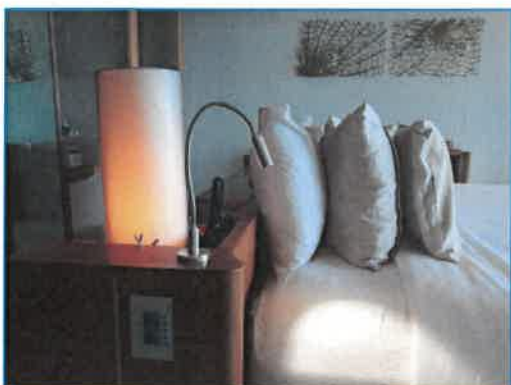
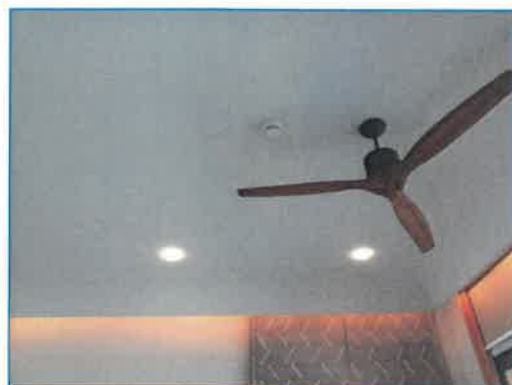
ภาพถ่ายที่ 2.2-16 อุปกรณ์ไฟฟ้าส่องสว่างแบบประหยัดพลังงาน

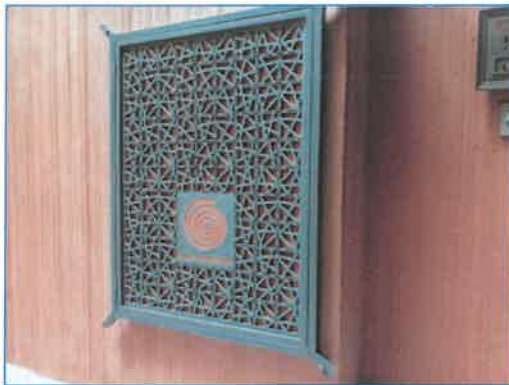
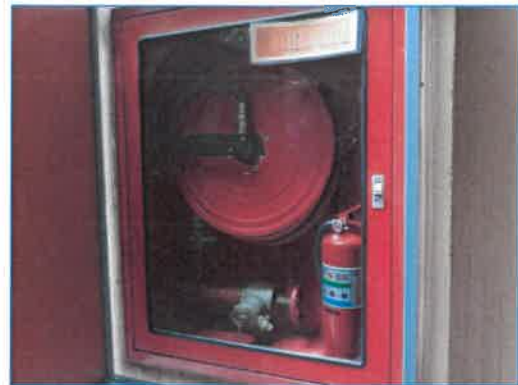
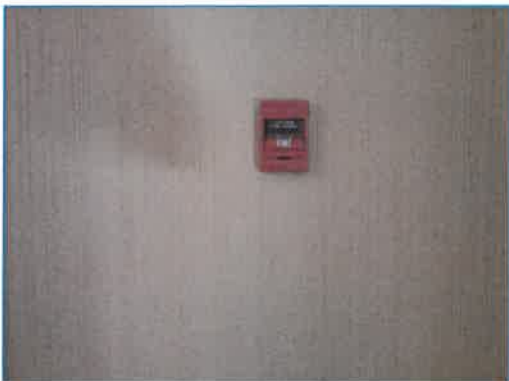
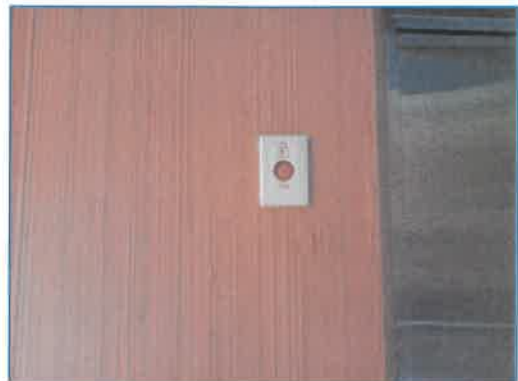
ภาพถ่ายที่ 2.2-19 ระบบแจ้งเตือนอัคคีภัยและป้องกันอัคคีภัยภายในโรงแรม (ต่อ)

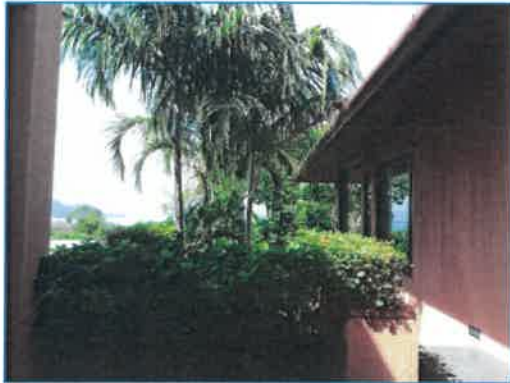
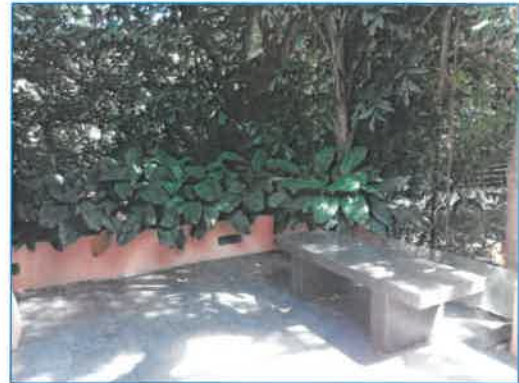
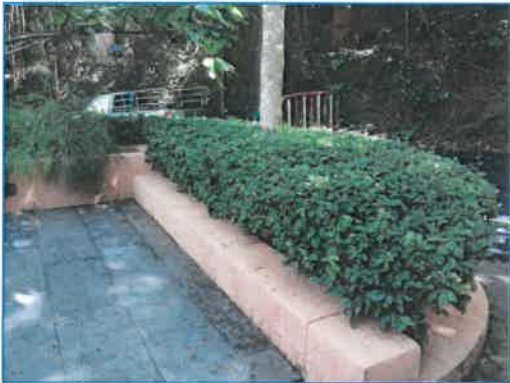
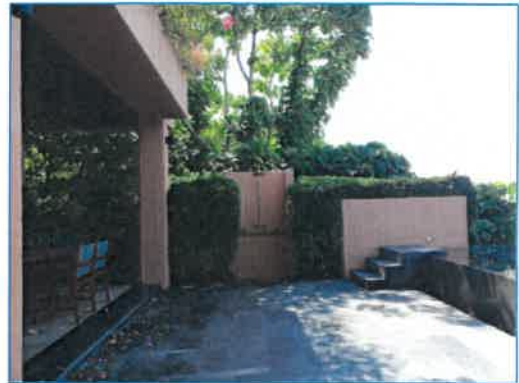
ภาพถ่ายที่ 2.2-23 พื้นที่สีเขียวของโรงแรม

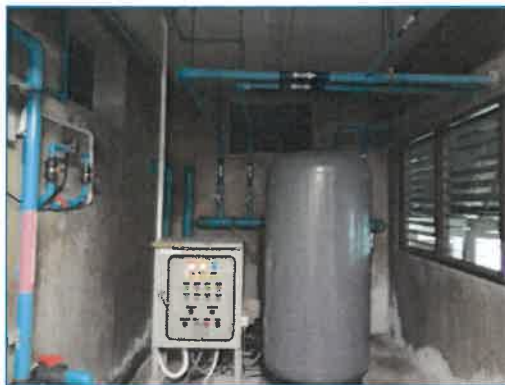
ภาพถ่ายที่ 2.2-24 ถังเก็บน้ำบาดิน

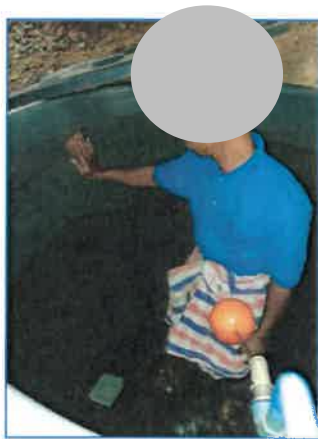
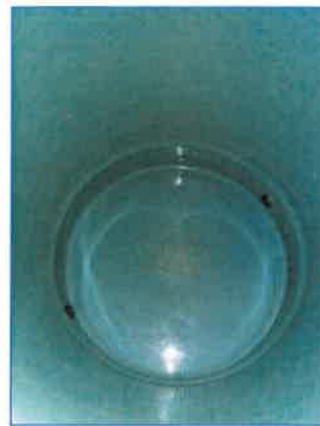
ภาพถ่ายที่ 2.2-25 การล้างทำความสะอาดถังน้ำใช้

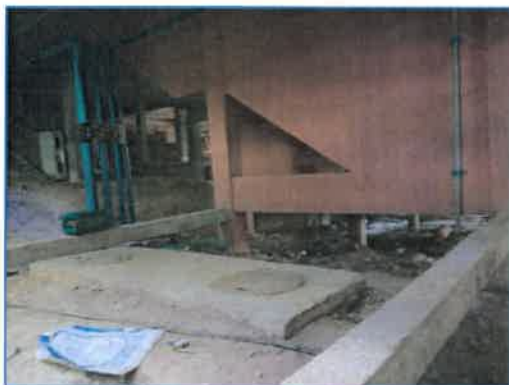
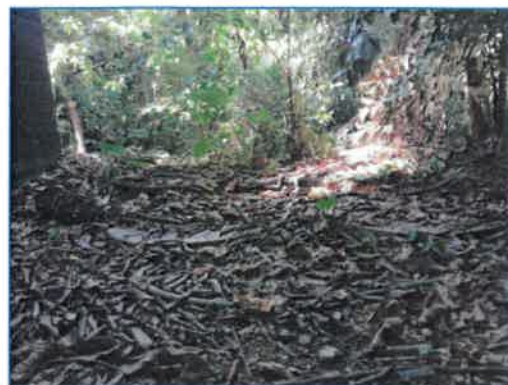
ภาพถ่ายที่ 2.2-26 ระบบบำบัดน้ำเสียสำเร็จรูปของโรงแรม

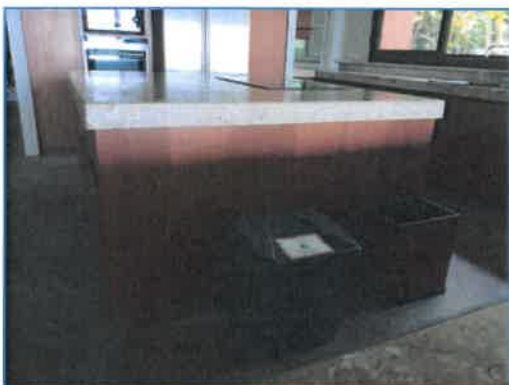
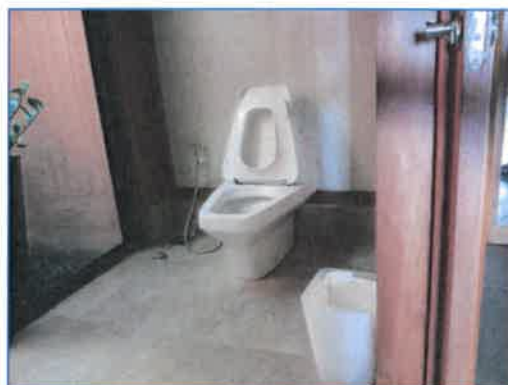
ภาพถ่ายที่ 2.2-27 ถึงขยะมูลฝอยในพื้นที่ต่าง ๆ ของโรงแรม

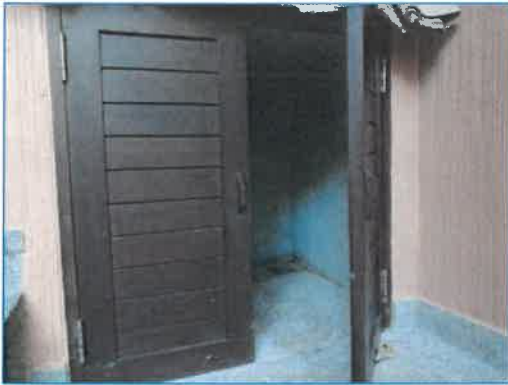
ภาพถ่ายที่ 2.2-28 ห้องพักขยะรวมของโรงแรม

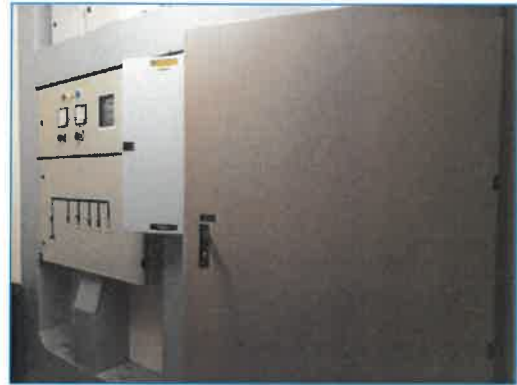
ภาพถ่ายที่ 2.2-29 Circuit Breaker ของโรงแรม

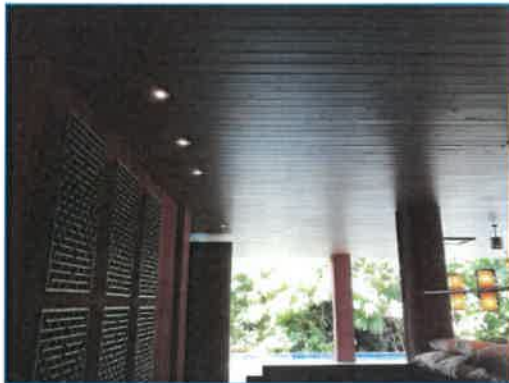
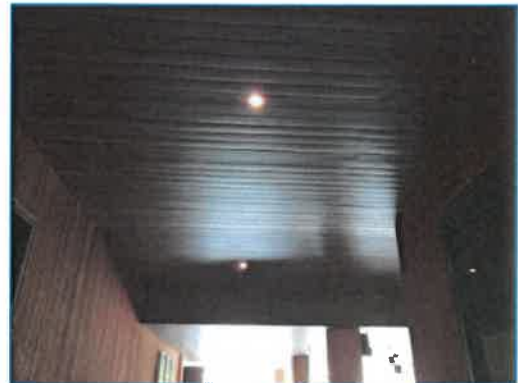
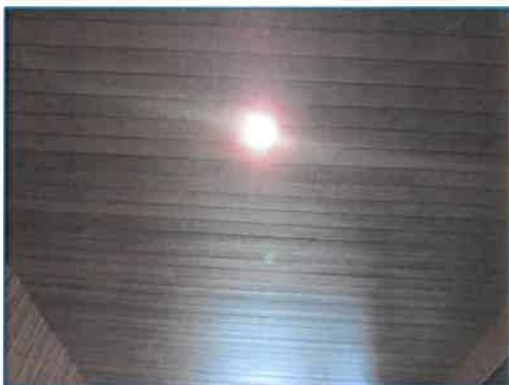
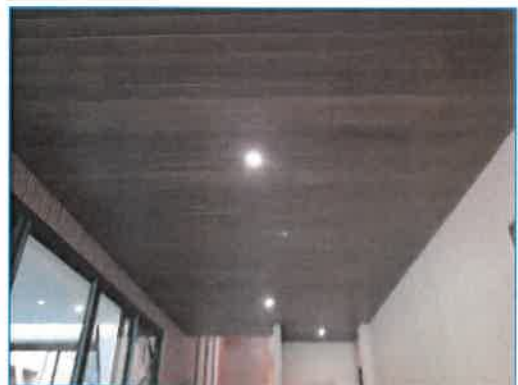
ภาพถ่ายที่ 2.2-30 อุปกรณ์ไฟฟ้าส่องสว่างแบบประหยัดพลังงาน

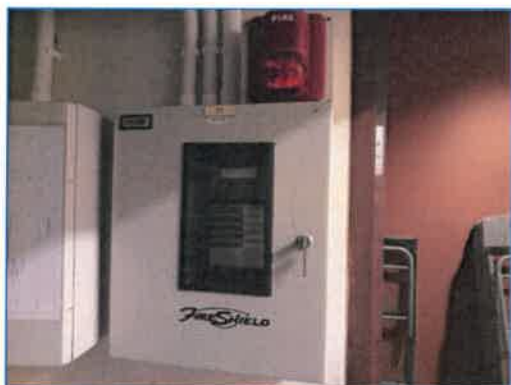
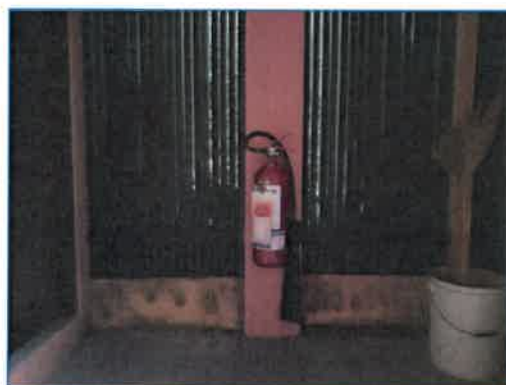
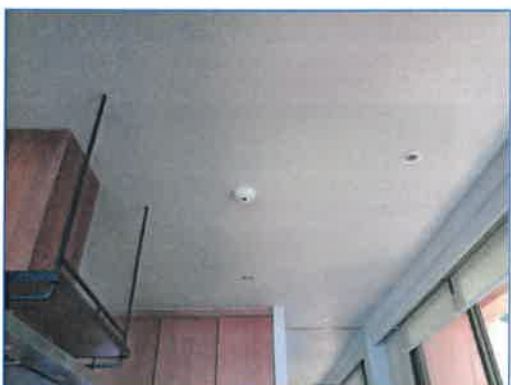
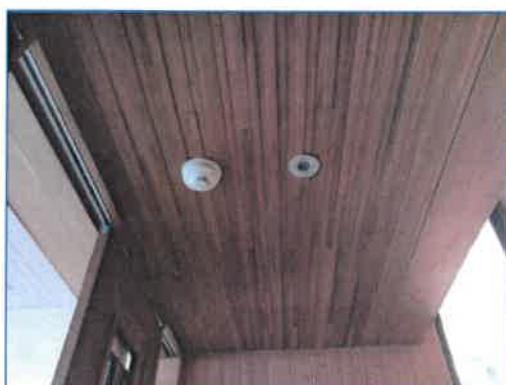
ภาพถ่ายที่ 2.2-31 ระบบแจ้งเตือนอัคคีภัยและป้องกันอัคคีภัยภายในโรงแรม

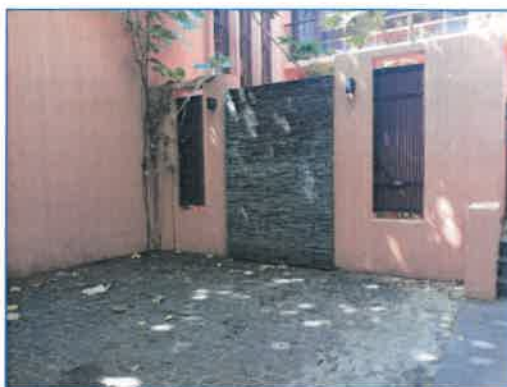
ภาพถ่ายที่ 2.2-32 จุดรวมพลของโรงแรมบริเวณด้านหน้า
