ผลการปฏิบัติตามมาตรการป้องกันและแก้ไขผลกระทบสิ่งแวดล้อม

ตารางที่ 2.2-1 สรุปผลการปฏิบัติตามมาตรการป้องกันและแก้ไขผลกระทบสิ่งแวดล้อม โครงการไทยไลฟ์ เวลเนส แอนด์ เมดิเทชั่น รีสอร์ท ของบริษัท หมู่บ้านวิถีไทย จำกัด ระยะดำเนินการ

โครงการ : ไทยไลฟ์ เวลเนส แอนด์ เมดิเทชั่น รีสอร์ท
เจ้าของโครงการ : บริษัท หมู่บ้านวิถีไทย จำกัด
ที่ตั้งโครงการ : หมู่ที่ 2 ตำบลบางม่วง อำเภอตะกั่วป่า จังหวัดพังงา
จัดทำรายงานโดย : บริษัท ภูเก็ต เอ็นไวรอนเมนทอล เซอร์วิส จำกัด
ช่วงเวลาที่รายงาน : ระหว่างเดือนมกราคม-มิถุนายน 2565
ประเภทโครงการ : โรงแรม

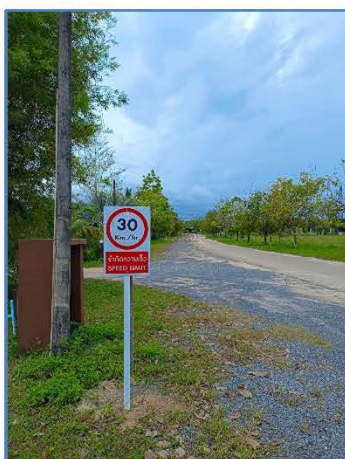
ภาพถ่ายที่ 2.2-5 ป้ายจำกัดความเร็ว

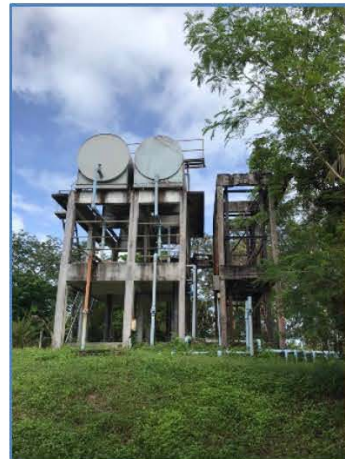
ภาพถ่ายที่ 2.2-6 สระน้ำภายในโครงการและถังเก็บน้ำดิบ และถังเก็บน้ำดิบบนดิน

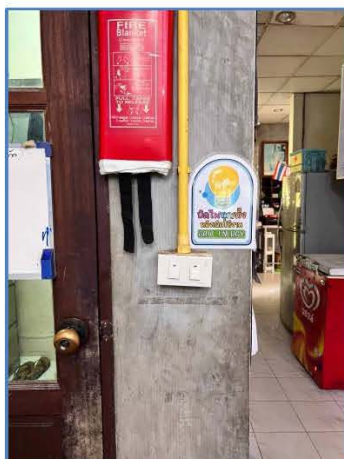
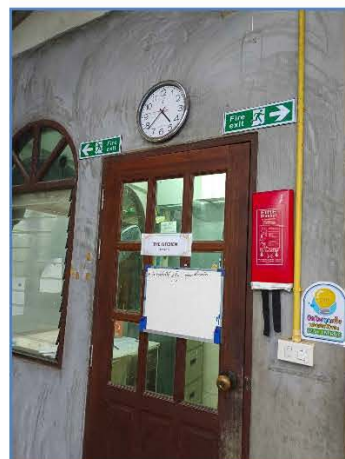
ภาพถ่ายที่ 2.2-7 ป้ายแรงค์ประหยัดน้ำ ประหยัดพลังงาน

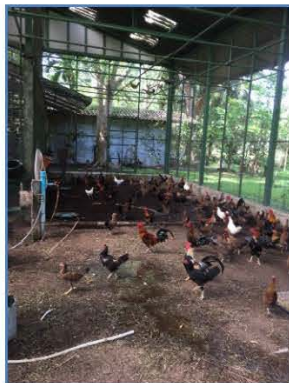
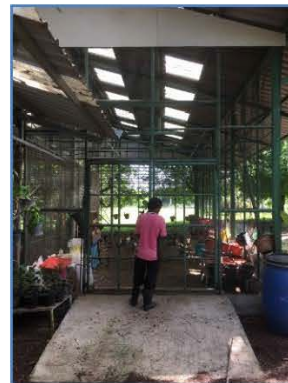
ภาพถ่ายที่ 2.2-11 ฟาร์มไก่ของผู้บริหารบริษัท หมูบ้านวิถีไทย จำกัด

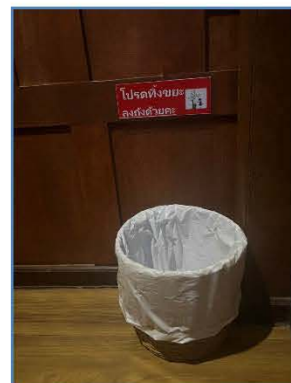
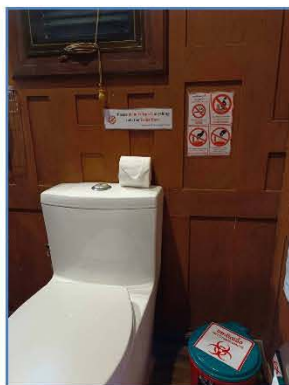
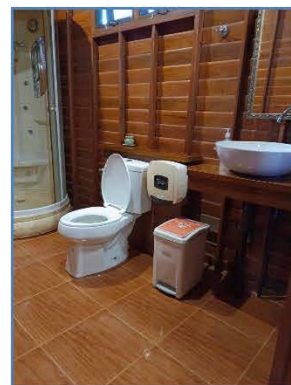
ภาพถ่ายที่ 2.2-12 ถึงมูลฝอยย่อยในบริเวณต่าง ๆ ของโรงแรม และถังขยะแยกประเภทรอบโรงแรม

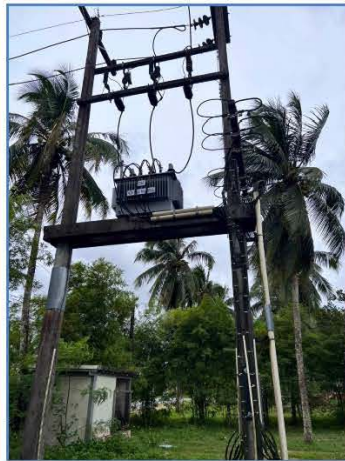
ภาพถ่ายที่ 2.2-14 หม้อแปลงไฟฟ้าของโรงแรม

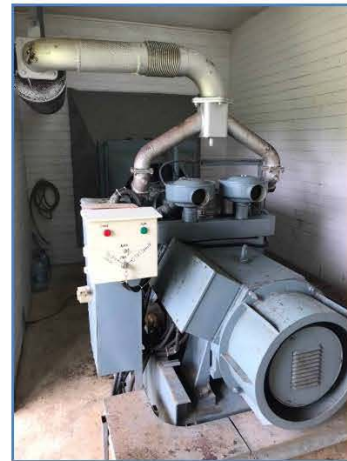
ภาพถ่ายที่ 2.2-15 เครื่องกำเนิดไฟฟ้าสำรอง

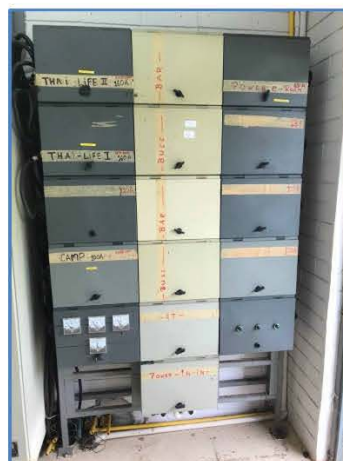
ภาพถ่ายที่ 2.2-16 Circuit Breaker ของโรงแรม

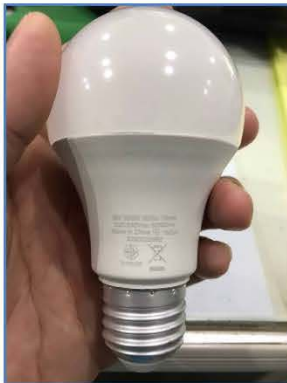
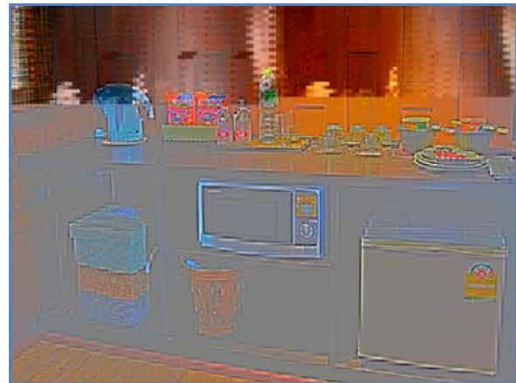
ภาพถ่ายที่ 2.2-17 อุปกรณ์ไฟฟ้าประหยัดพลังงาน

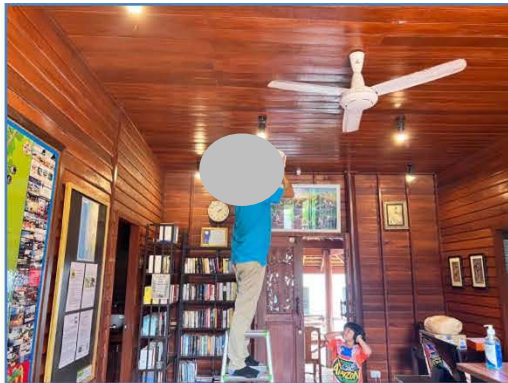
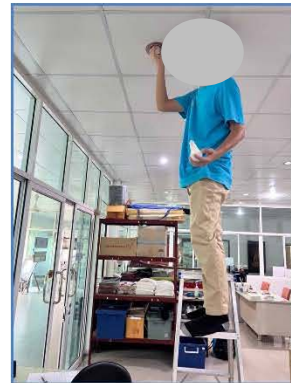
ภาพถ่ายที่ 2.2-18 การทำความสะอาดหลอดไฟฟ้า

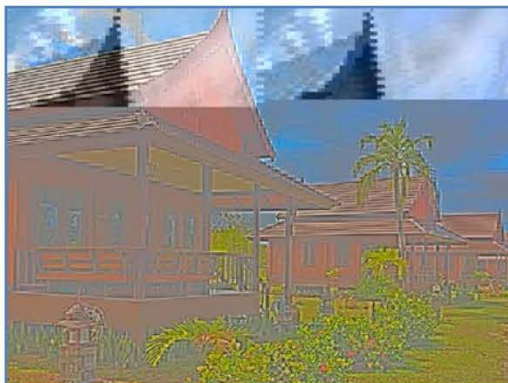
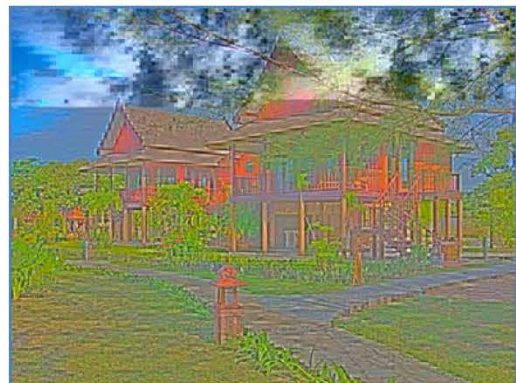
ภาพถ่ายที่ 2.2-19 สีสันของอาคารโรงแรม

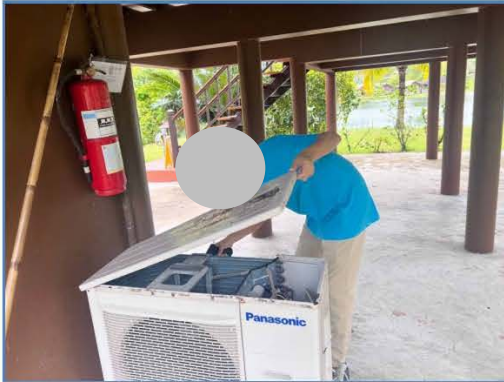
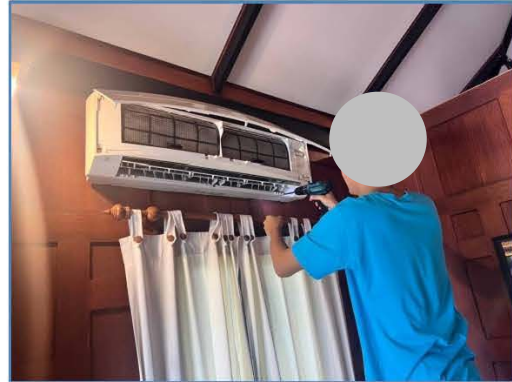
ภาพถ่ายที่ 2.2-20 การทำความสะอาดเครื่องปรับอากาศ

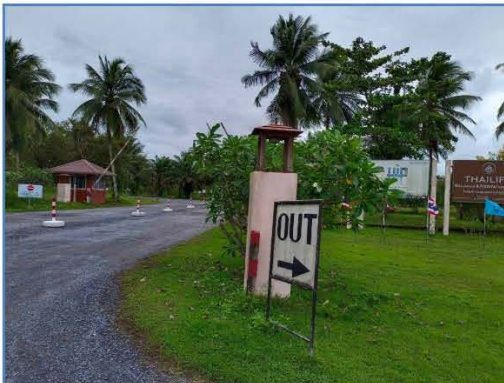
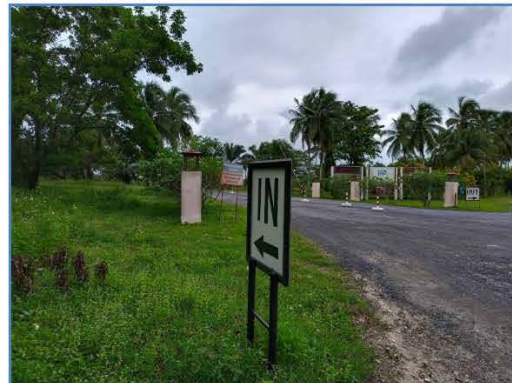
ภาพถ่ายที่ 2.2-21 ลูกศรแสดงทิศทางเดินรถเข้า-ออก

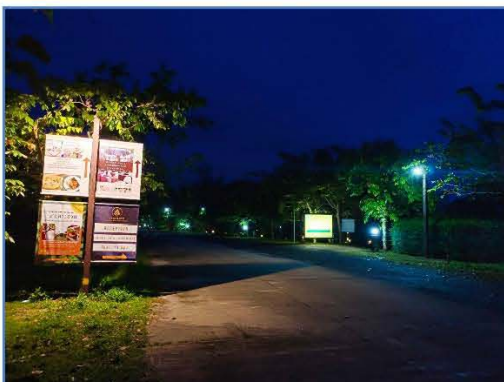
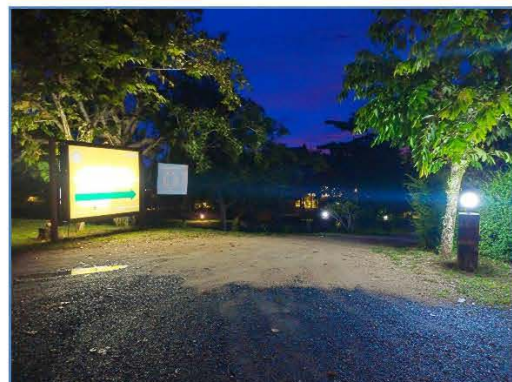
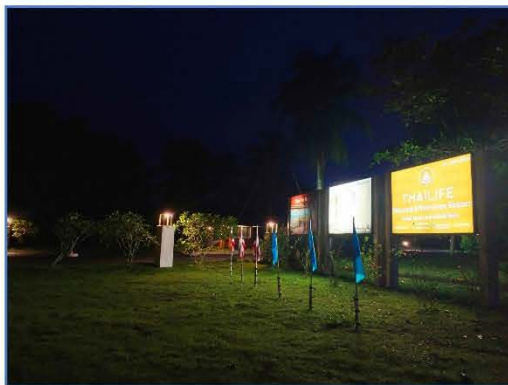
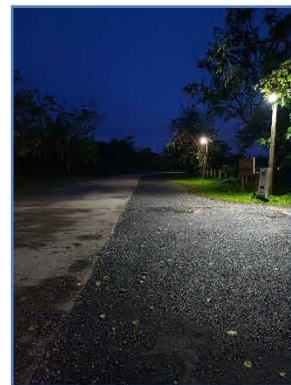
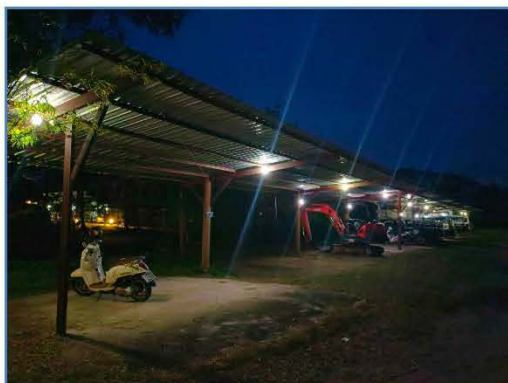
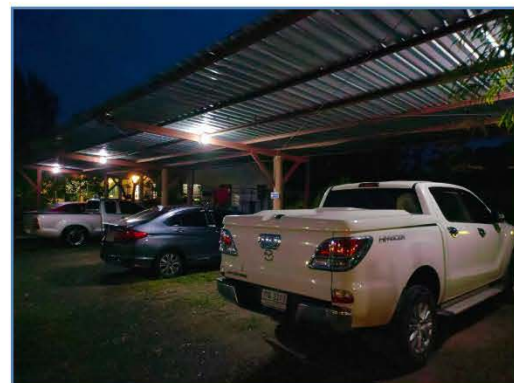
ภาพถ่ายที่ 2.2-22 ระบบไฟฟ้าส่องสว่าง บริเวณทางเข้า-ออก ทางจราจร และลานจอดรถของโรงแรม

ภาพถ่ายที่ 2.2-22 ระบบไฟฟ้าส่องสว่าง บริเวณทางเข้า-ออก ทางจราจร และลานจอดรถของโรงแรม (ต่อ)

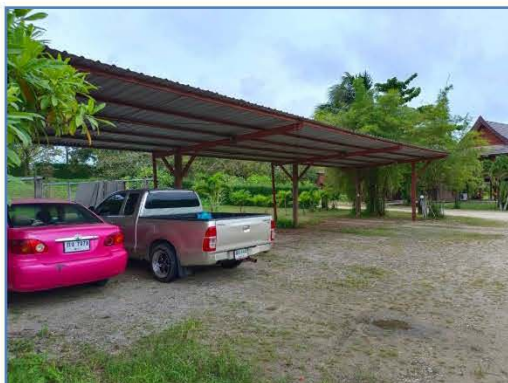
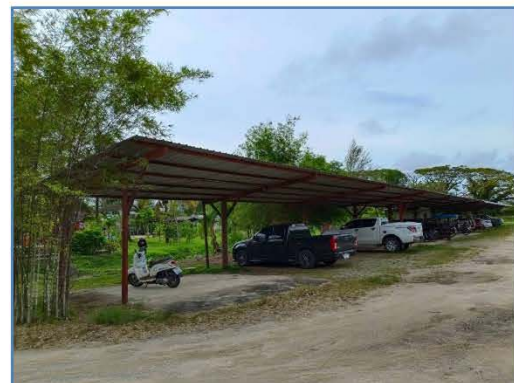
ภาพถ่ายที่ 2.2-23 ที่จอดรถภายในโรงแรม

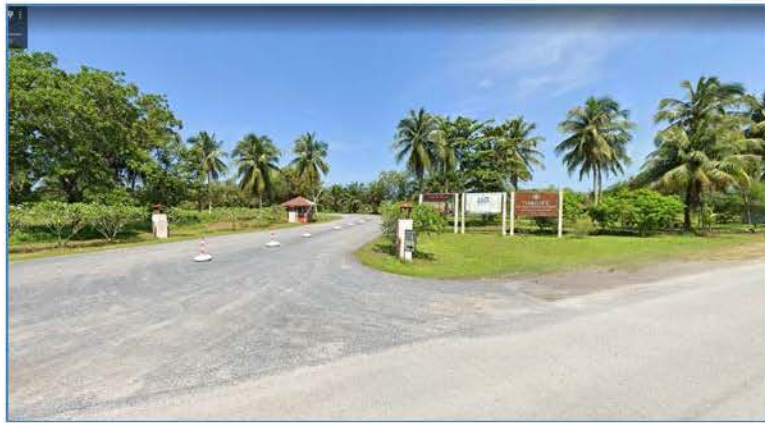
ภาพถ่ายที่ 2.2-24 ป้ายแสดงทางเข้า-ออกโรงแรม

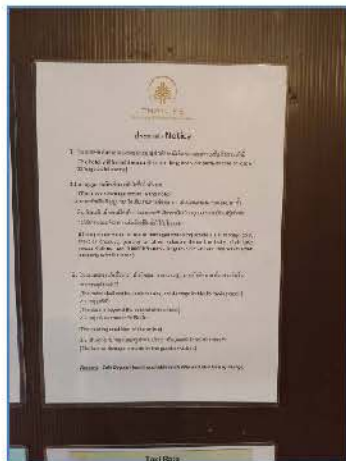
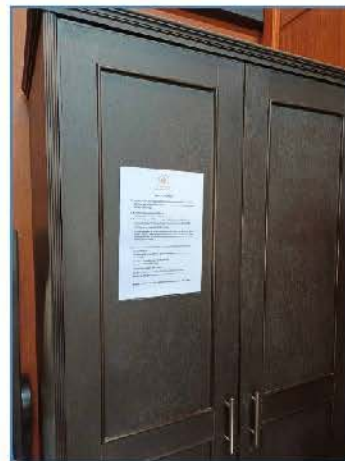
ภาพถ่ายที่ 2.2-25 ป้ายกฎระเบียบการเข้าพักในโรงแรม

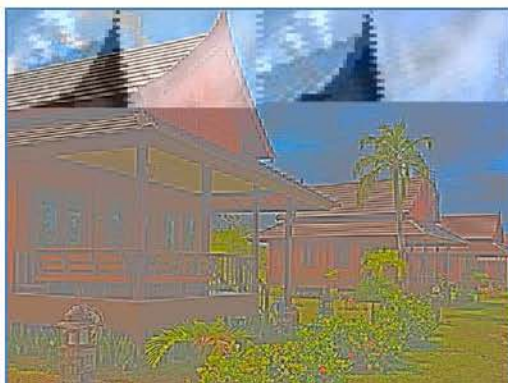
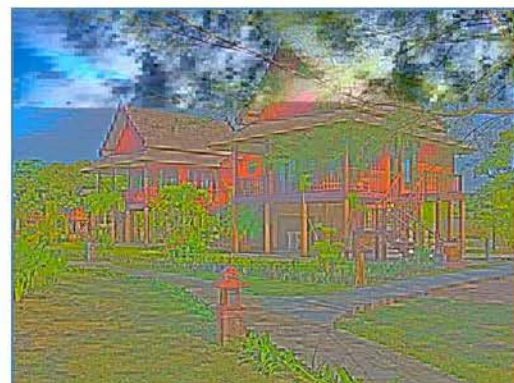
ภาพถ่ายที่ 2.2-26 ระเบียงห้องพัก

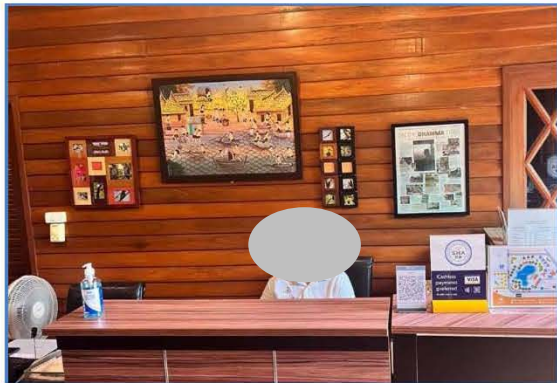
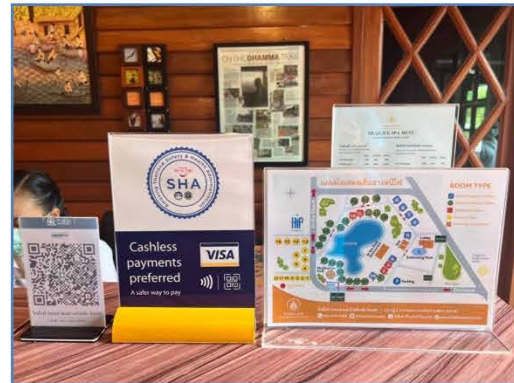
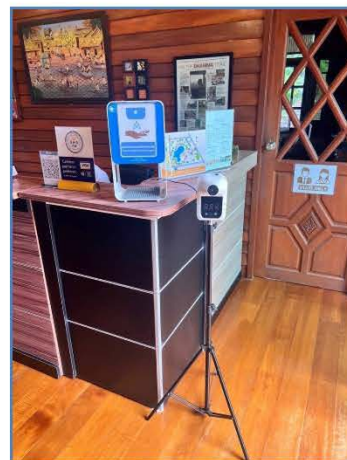
ภาพถ่ายที่ 2.2-27 การปฏิบัติตามมาตรการป้องกันโรคติดเชื้อไวรัสโคโรนา 2019

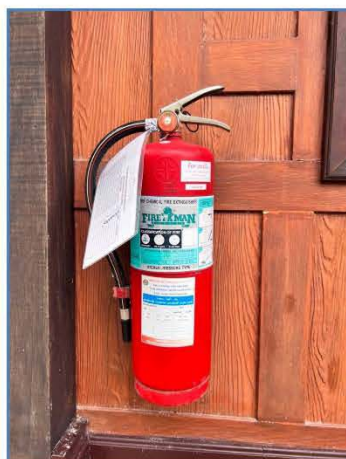
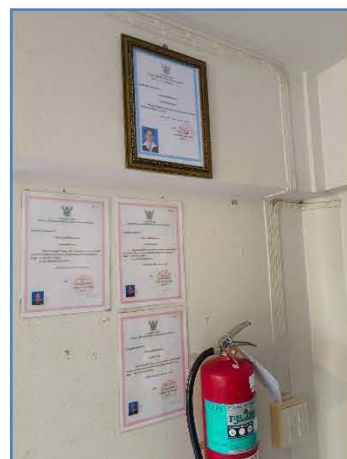
ภาพถ่ายที่ 2.2-28 ระบบแจ้งเตือนอัคคีภัยและป้องกันอัคคีภัยภายในโรงแรม

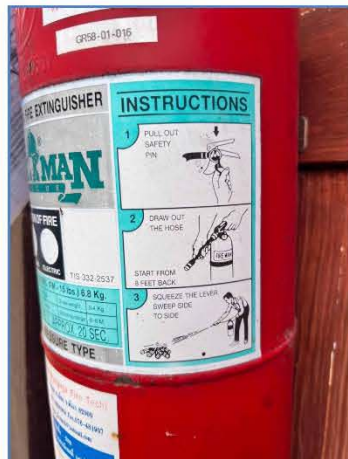
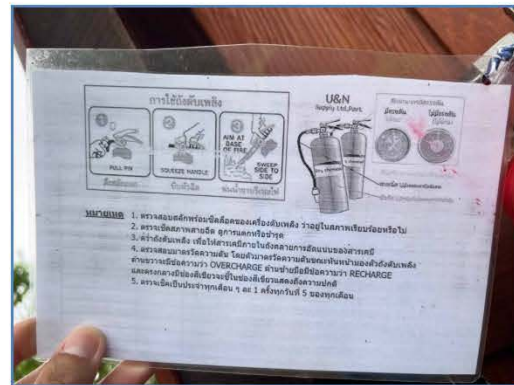
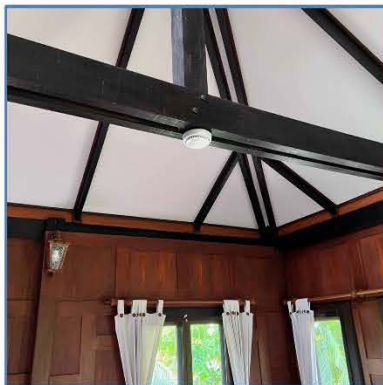
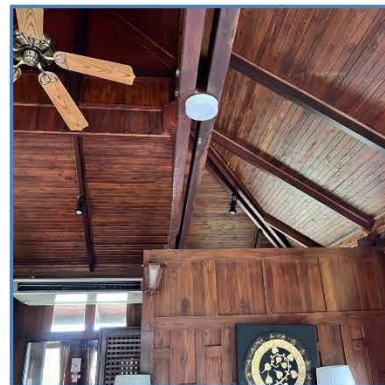
ภาพถ่ายที่ 2.2-28 ระบบแจ้งเตือนอัคคีภัยและป้องกันอัคคีภัยภายในโรงแรม (ต่อ)

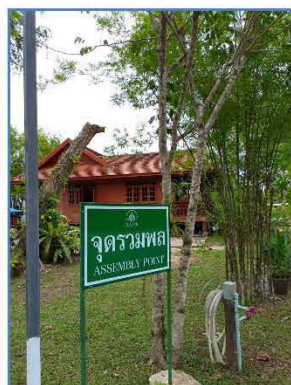
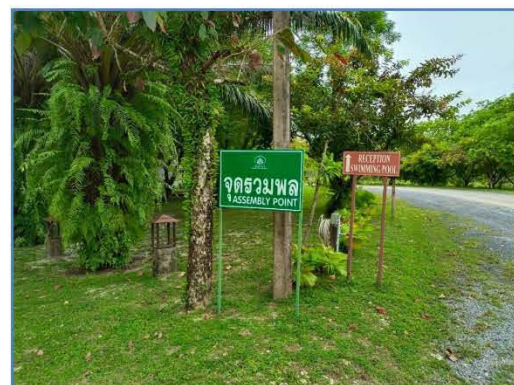
ภาพถ่ายที่ 2.2-29 จุดรวมพลของโรงแรม

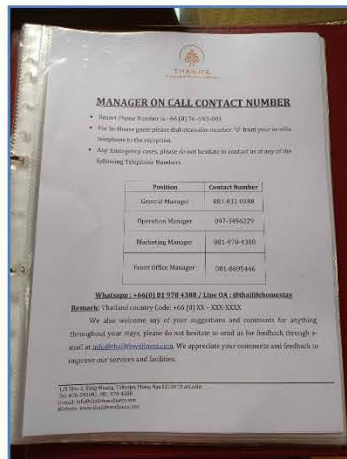
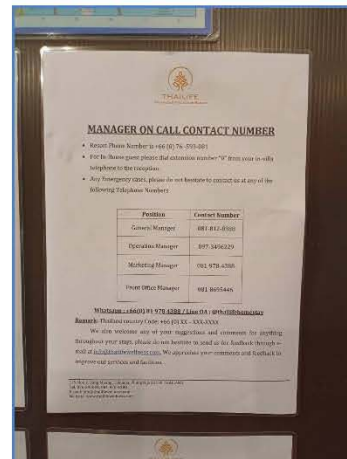
ภาพถ่ายที่ 2.2-30 เบอร์ติดต่อฉุกเฉิน

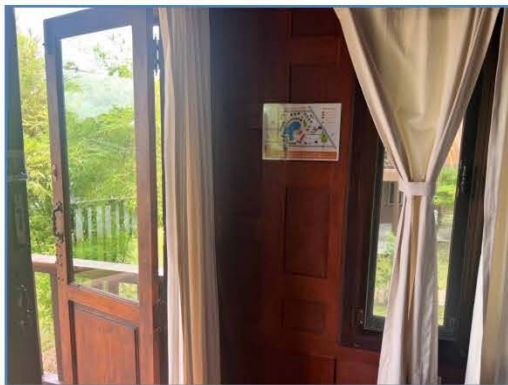
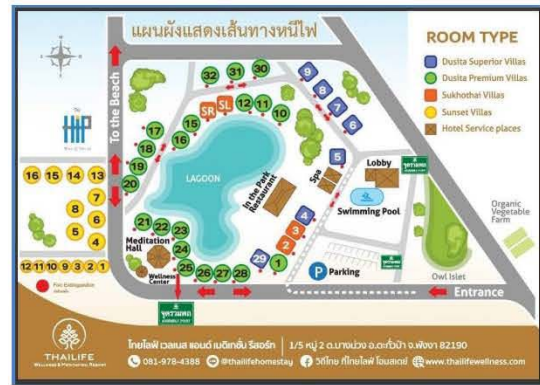
ภาพถ่ายที่ 2.2-31 ป้ายแสดงเส้นทางอพยพหนีไฟของโรงแรม

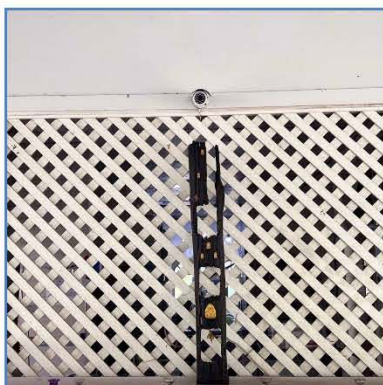
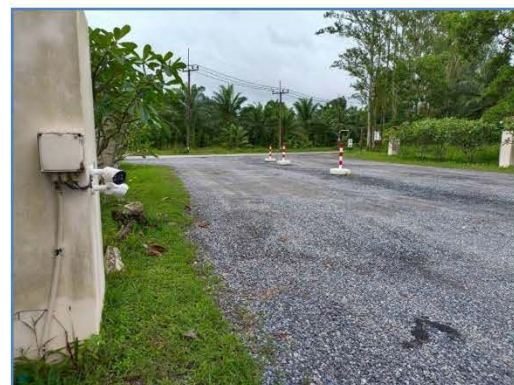
ภาพถ่ายที่ 2.2-32 ระบบโทรทัศน์วงจรปิด

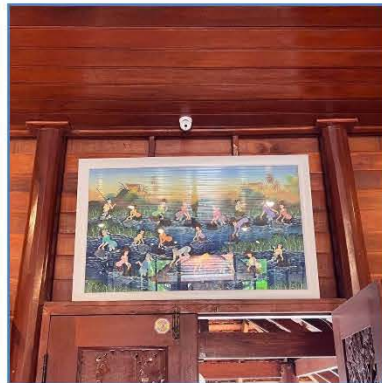
ภาพถ่ายที่ 2.2-32 ระบบโทรทัศน์วงจรปิด

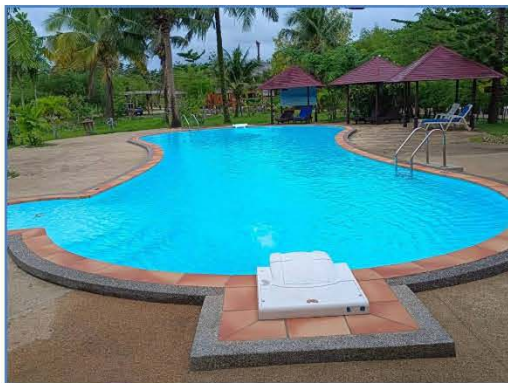
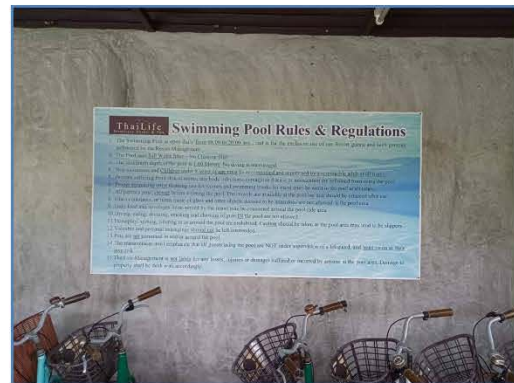
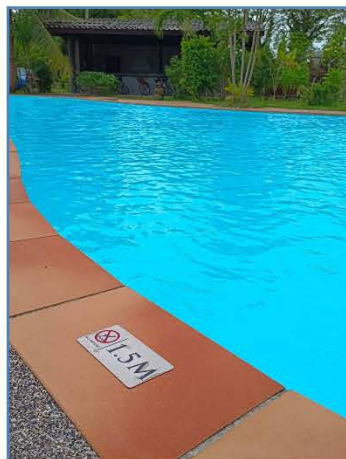
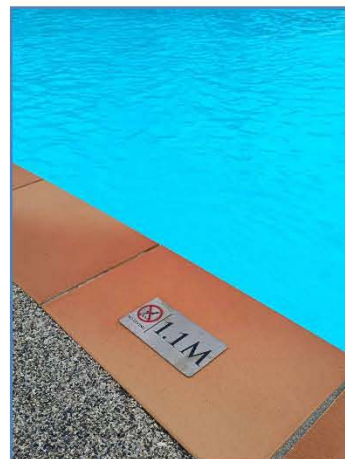
ภาพถ่ายที่ 2.2-33 สระว่ายน้ำของโรงแรม

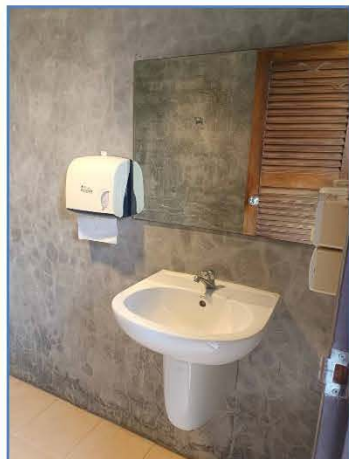
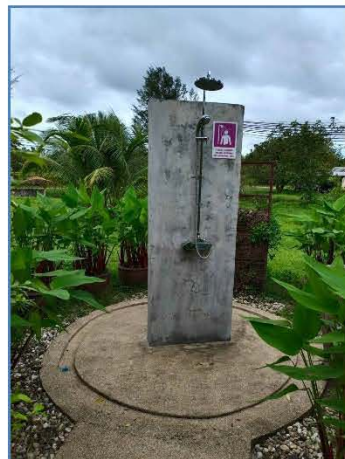
ภาพถ่ายที่ 2.2-33 สระว่ายน้ำของโรงแรม (ต่อ)

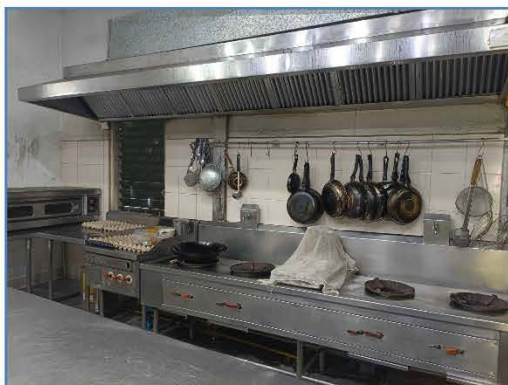
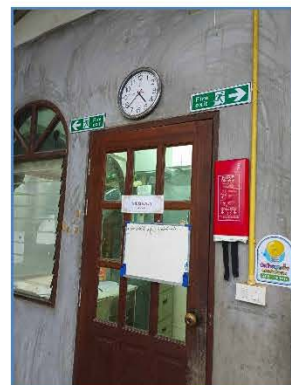
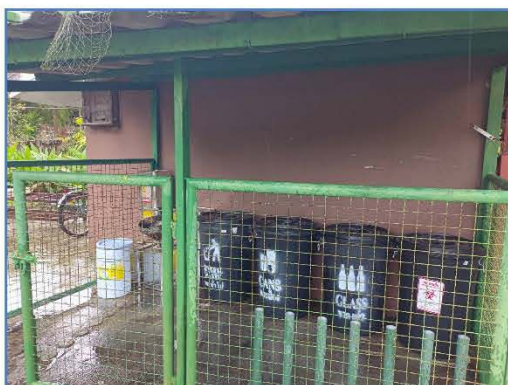
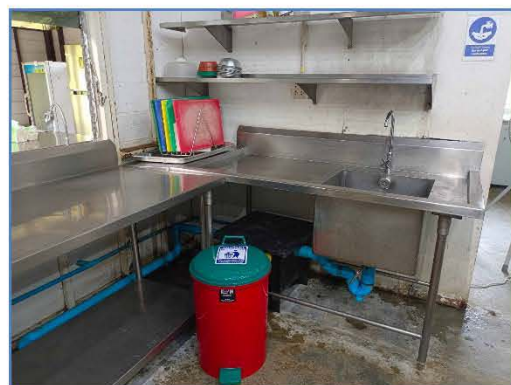
ภาพถ่ายที่ 2.2-34 ห้องครัวของโรงแรม

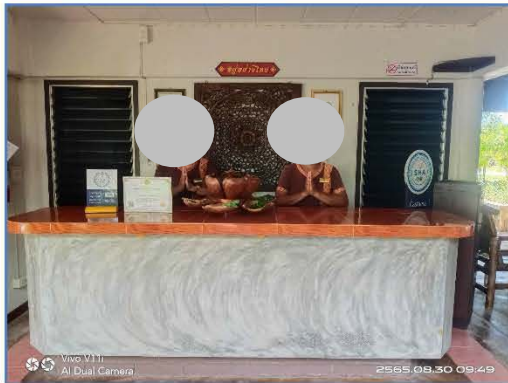
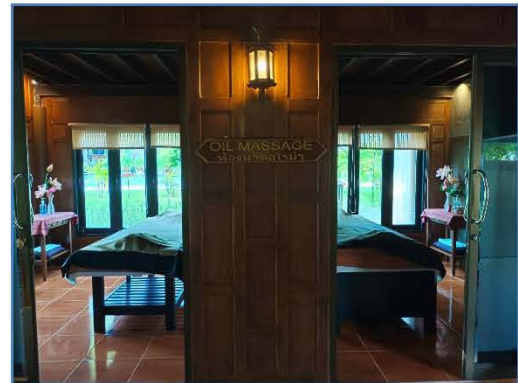
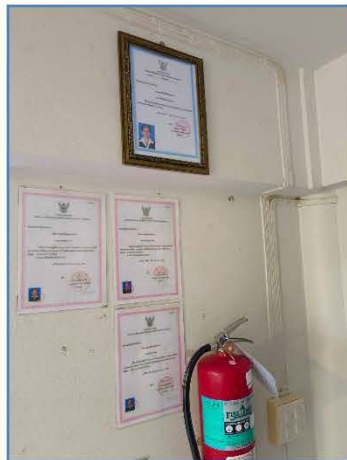
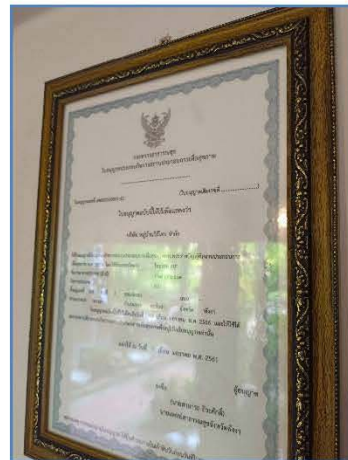
ภาพถ่ายที่ 2.2-35 ส่วนสปาของโรงแรม
