บทที่ 2

การดำเนินการตามมาตรการป้องกันและแก้ไขผลกระทบสิ่งแวดล้อม

ผลการปฏิบัติตามมาตรการป้องกันและแก้ไขผลกระทบสิ่งแวดล้อมโครงการริชพาร์ค แอท เตาปูน ตั้งอยู่ที่ถนนประชาราษฎร์ สาย 2 แขวงบางซื่อ เขตบางซื่อ กรุงเทพมหานคร (ระยะดำเนินการ) ตามรายงานการวิเคราะห์ผลกระทบสิ่งแวดล้อมที่ได้รับความเห็นชอบจากสำนักงานนโยบายและแผนทรัพยากรธรรมชาติและสิ่งแวดล้อม ระหว่างเดือนกรกฎาคม ถึงธันวาคม 2565 มีรายละเอียดแสดงดังตารางที่ 2.2-1

รายงานผลการปฏิบัติตามมาตรการป้องกันและแก้ไขผลกระทบสิ่งแวดล้อม และมาตรการติดตามตรวจสอบผลกระทบสิ่งแวดล้อม
โครงการ ริชพาร์ค แอท เตาปูน 410 ถนนประชาราษฎร์ 2 แขวงบางซื่อ เขตบางซื่อ กรุงเทพมหานคร
(ระยะดำเนินการ) ประจำปี 2565 (กรกฎาคม-ธันวาคม 2565)

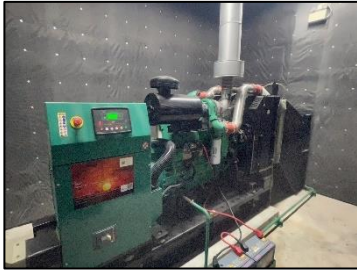
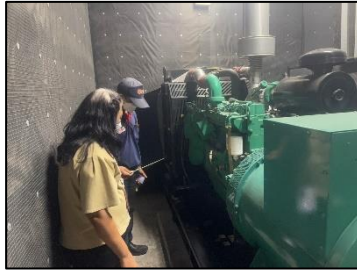
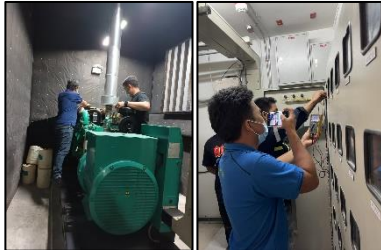
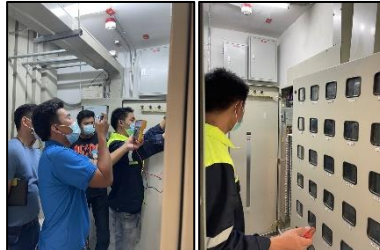
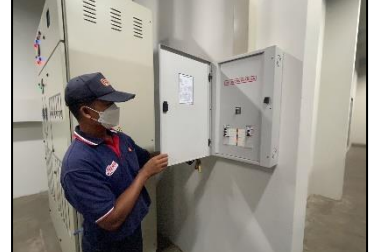
ภาพที่ 2.2-16 ตรวจสอบระบบไฟฟ้าโครงการ

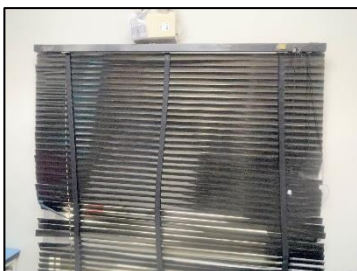
ภาพที่ 2.2-17 มู่ลี่กันสาดป้องกันแสงแดด

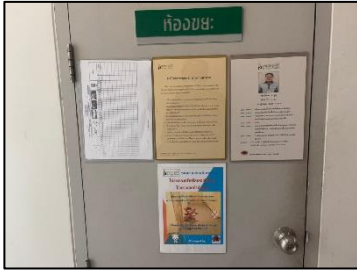
ภาพที่ 2.2-19 ห้องพักมูลฝอย

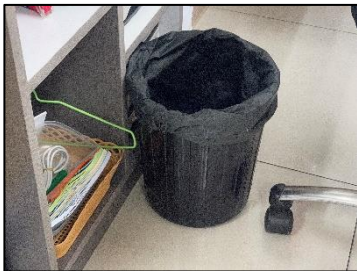
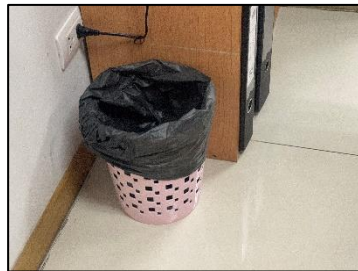
ภาพที่ 2.2-20 ถังมูลฝอยภายในห้องสำนักงานนิติบุคคลอาคารชุด

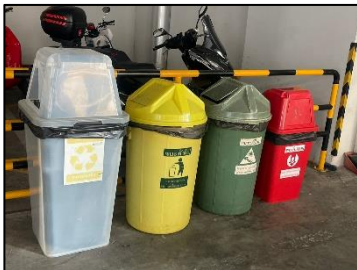
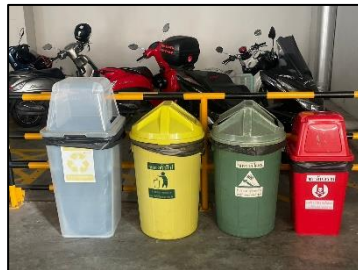
ภาพที่ 2.2-21 ถังมูลฝอยส่วนพื้นที่บริเวณร้านค้าตั้งอยู่ ชั้น 1

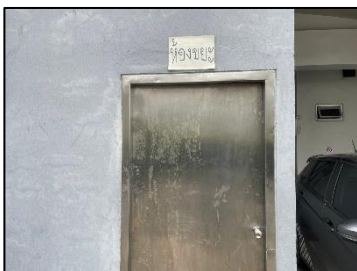
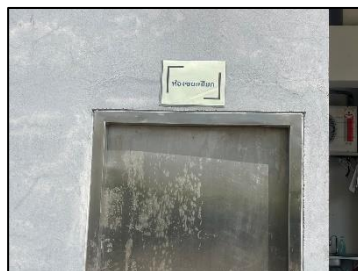
ภาพที่ 2.2-22 ห้องพักมูลฝอยรวม

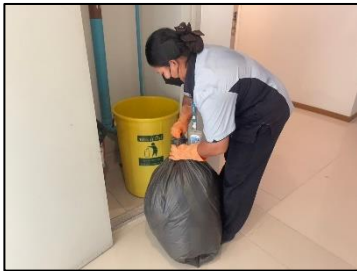
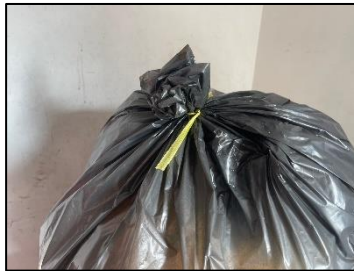
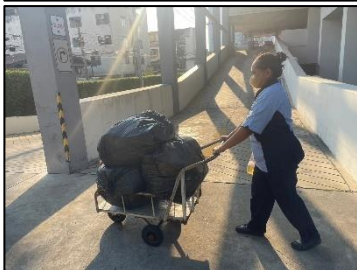
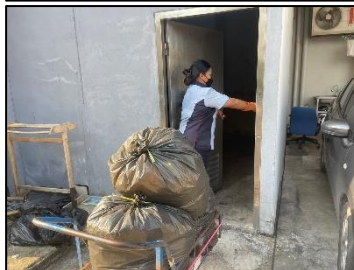
ภาพที่ 2.2-23 เจ้าหน้าที่จัดเก็บขยะและตรวจสอบการตกค้างมูลฝอยภายในพื้นที่โครงการ

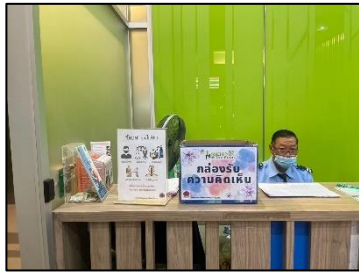
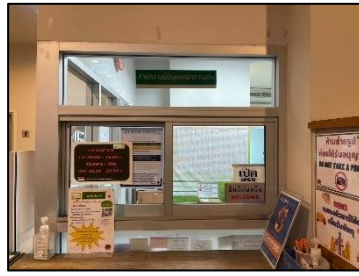
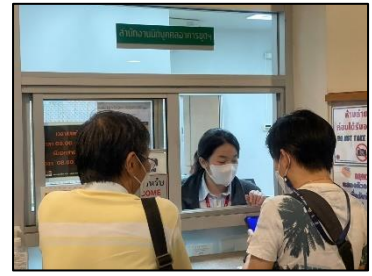
ภาพที่ 2.2-24 กล่องรับฟังความคิดเห็น/เจ้าหน้าที่รับฟังข้อร้องเรียน

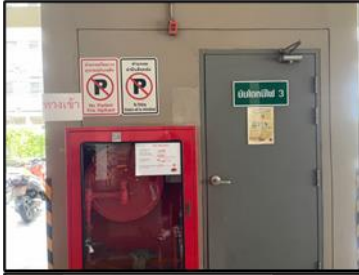
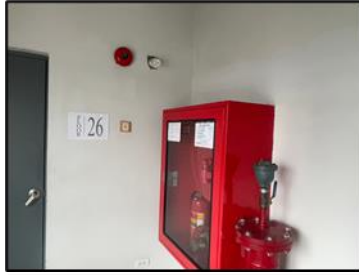
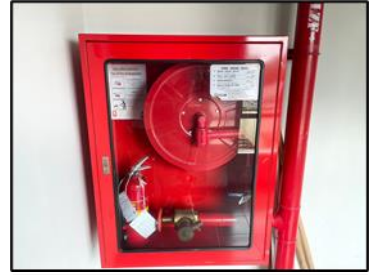
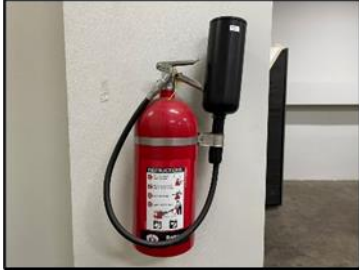
ภาพที่ 2.2-25 แผนป้องกันอัคคีภัยและระบบป้องกันอัคคีภัย
