บทที่ 2

ผลการดำเนินการตามมาตรการลดผลกระทบสิ่งแวดล้อม

โครงการ โรงแรมพูลแมน ภูเก็ต อาเคเดีย ในทอน บีช ของบริษัท แฟร์ แอนด์ เฟิร์ม จำกัด ที่ตั้งเลขที่ 22/2 หมู่ที่ 4 ตำบลสาคร อำเภอลาโกตา จังหวัดภูเก็ต 83110 ได้ดำเนินการจัดทำรายงานผลการปฏิบัติตามมาตรการป้องกันและแก้ไขผลกระทบสิ่งแวดล้อม และมาตรการติดตามตรวจสอบผลกระทบสิ่งแวดล้อม ตามเงื่อนไขของมาตรการป้องกันและแก้ไขผลกระทบสิ่งแวดล้อมและมาตรการติดตามตรวจสอบคุณภาพสิ่งแวดล้อม โดยโครงการได้รับการอนุมัติจากสำนักงานนโยบายและแผนทรัพยากรธรรมชาติและสิ่งแวดล้อม ตามหนังสือแจ้งผลการพิจารณาเห็นชอบรายงานเลขที่ ทส. 1009.5/10036 ลงวันที่ 29 เดือนธันวาคม 2552 ซึ่งครอบคลุมปัจจัยทางสิ่งแวดล้อมที่สำคัญ คือ

ตารางที่ 2.1 **สรุปผลการดำเนินการตามมาตรการป้องกันและแก้ไขผลกระทบสิ่งแวดล้อม และมาตรการติดตามตรวจสอบผลกระทบสิ่งแวดล้อม**
โครงการ โรงแรมพูลแมน ภูเก็ต อาเคเดีย ในทอน บีช ของบริษัท แฟร์ แอนด์ เฟิร์ม จำกัด ประจำเดือนกรกฎาคม – ธันวาคม 2565

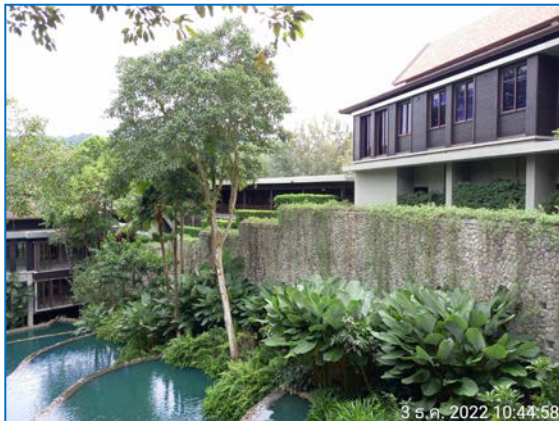
รูปที่ 2.1 พื้นที่สีเขียว

1.1 ลักษณะภูมิประเทศ - จัดพื้นที่สีเขียวร้อยละ 63.20 ของพื้นที่โครงการ - รักษาสภาพพื้นที่เดิมที่ไม่ได้ก่อสร้างไว้ให้มากที่สุด	- โครงการได้จัดให้มีพื้นที่สีเขียวร้อยละ 63.20 ของพื้นที่โครงการ (รูปที่ 2.1) - โครงการมีการรักษาสภาพพื้นที่เดิมที่ไม่ได้ก่อสร้างไว้ให้มากที่สุด และมีการปลูกไม้ยืนต้นและสร้างกำแพงกันดิน เพื่อยึดหน้าดินและป้องกันดินสไลด์ (รูปที่ 2.5)	- ไม่พบปัญหา - ไม่พบปัญหา

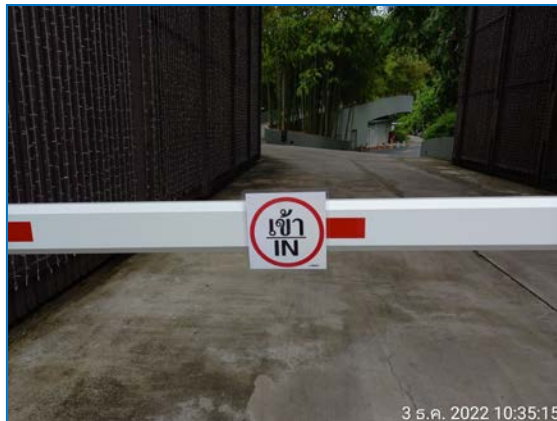
รูปที่ 2.7 ป้ายแสดงทางเข้า-ออก โครงการ กว้างไม่น้อยกว่า 6 เมตร เติร์ดสองทาง

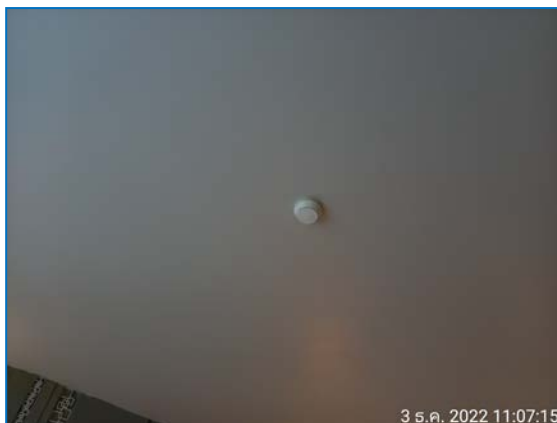
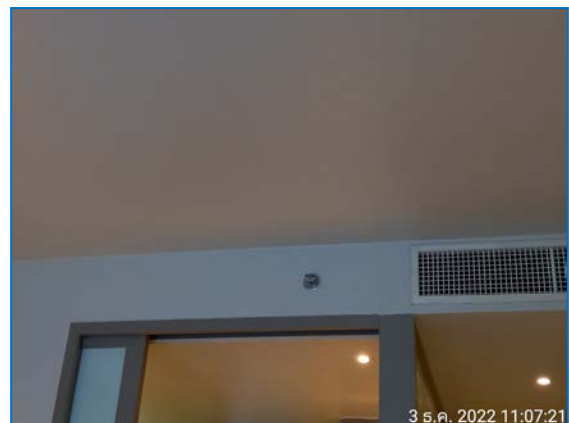
รูปที่ 2.26 อุปกรณ์ตรวจจับควัน และสปริงเกอร์ดับเพลิง

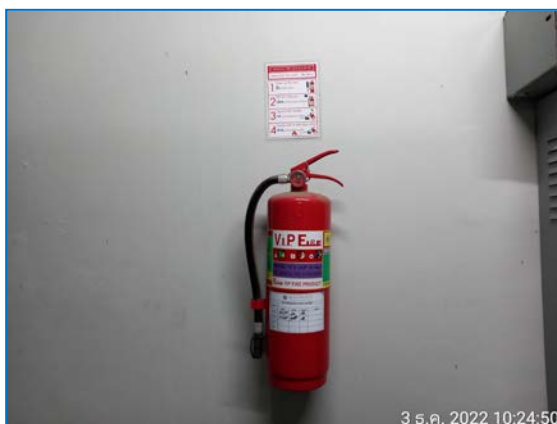
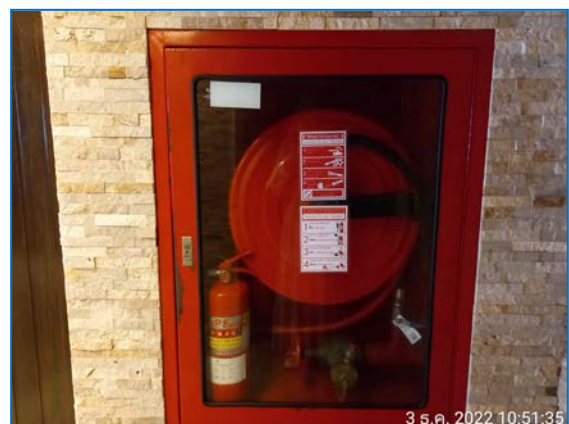
รูปที่ 2.27 ถังดับเพลิง และชุดตู้อุปกรณ์ดับเพลิง

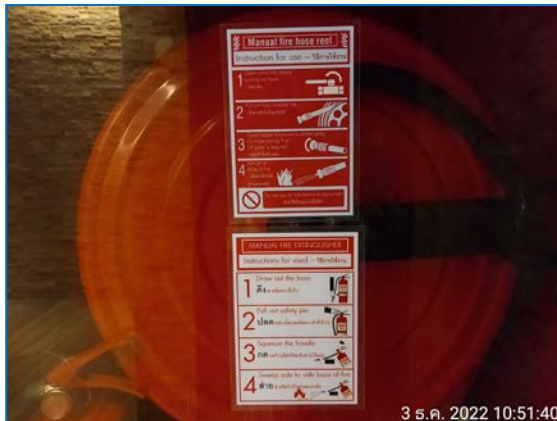
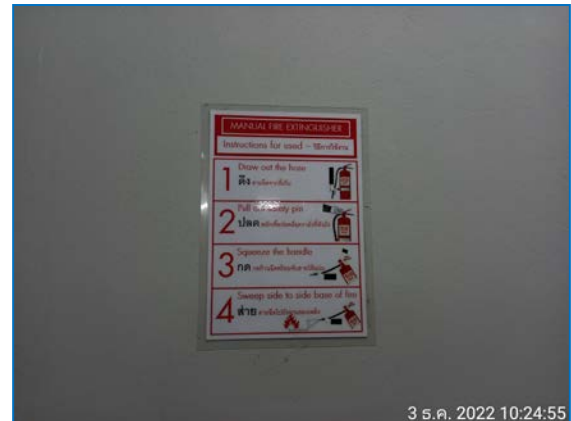
รูปที่ 2.28 ป้ายแสดงวิธีการใช้งานอุปกรณ์ดับเพลิง

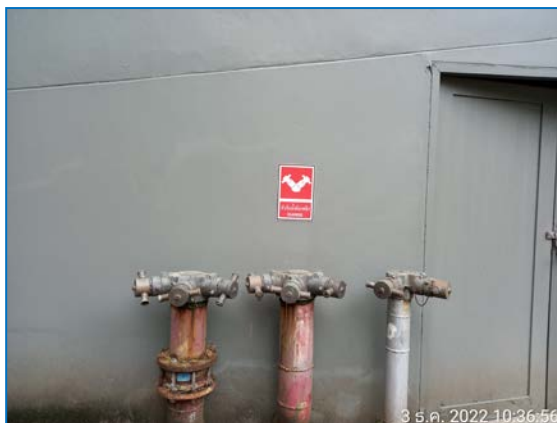
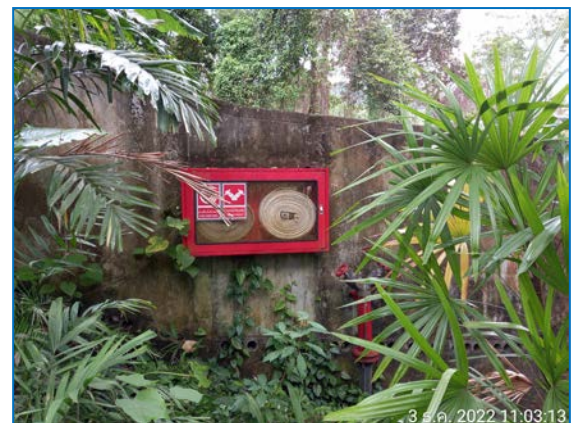
รูปที่ 2.29 หัวรับน้ำดับเพลิง และหัวจ่ายน้ำดับเพลิง

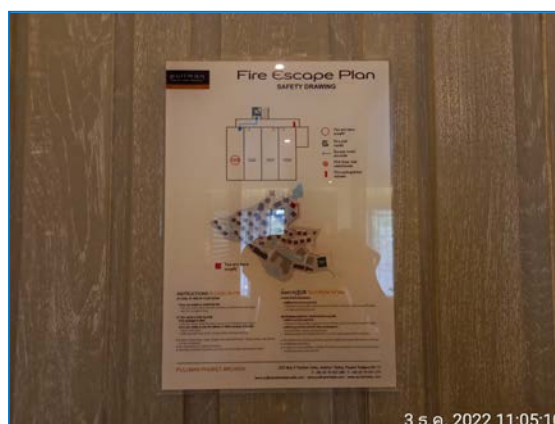
รูปที่ 2.30 แผนผังแสดงเส้นทางหนีไฟ

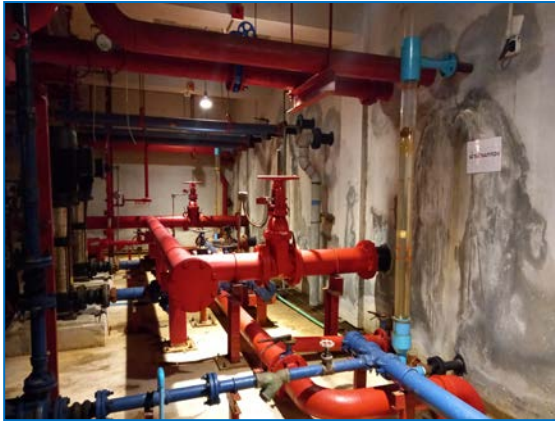
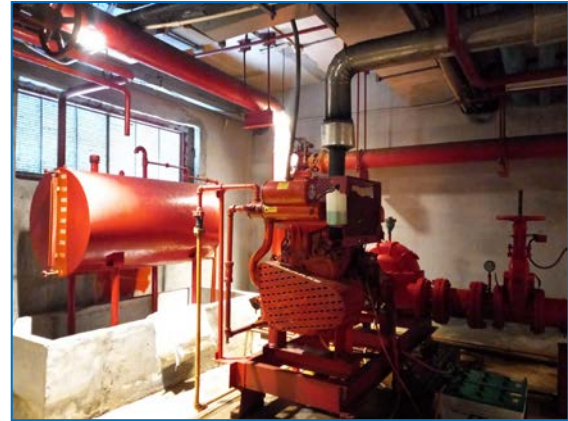
รูปที่ 2.31 ระบบ fire pump

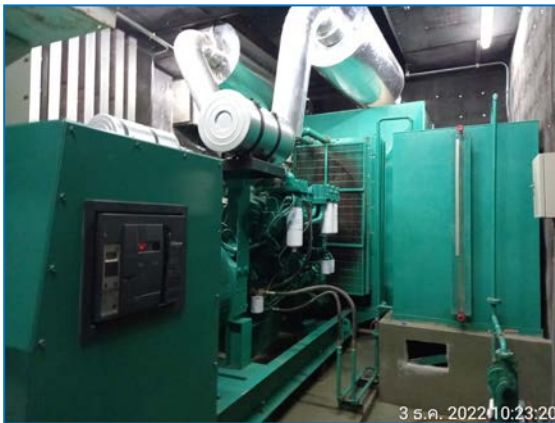
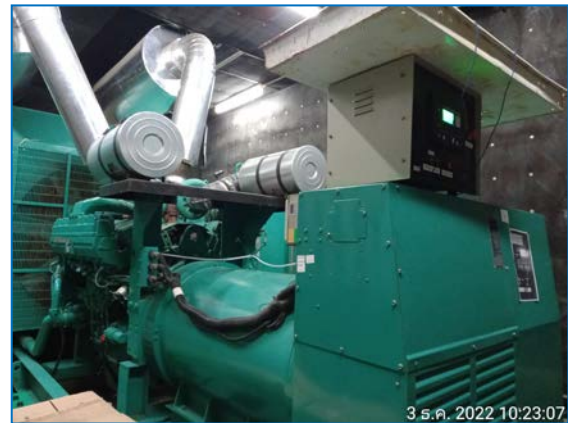
รูปที่ 2.32 เครื่องกำเนิดไฟฟ้า

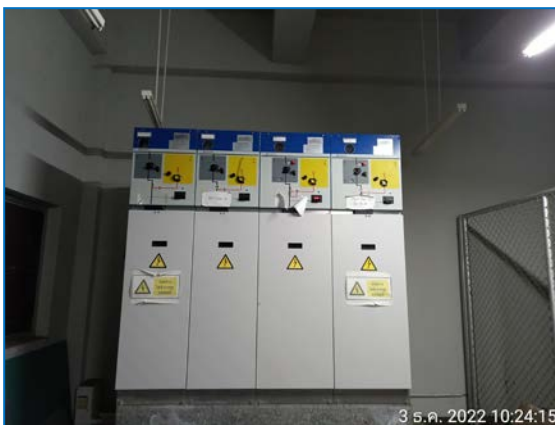
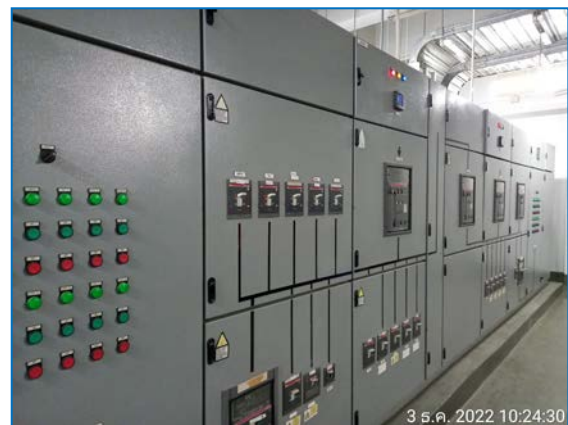
รูปที่ 2.33 ตู้ MDB (Main Distribution Board)

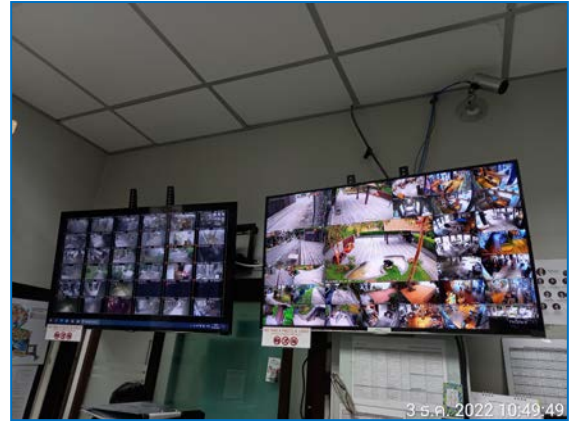
รูปที่ 2.34 ระบบโทรทัศน์วงจรปิด

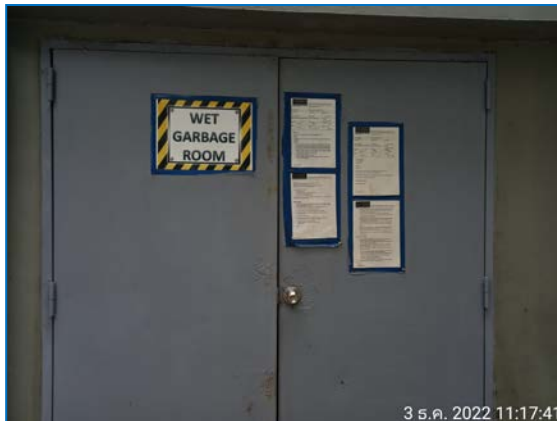
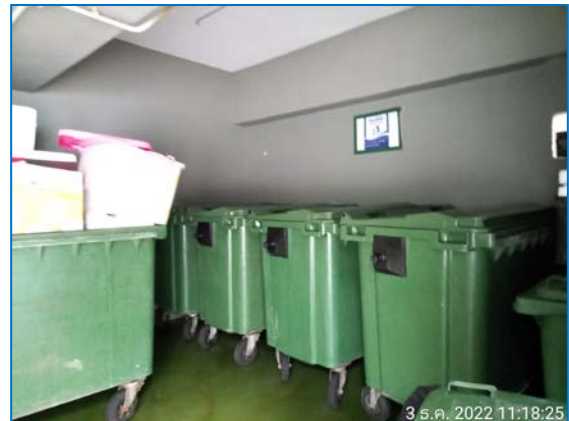
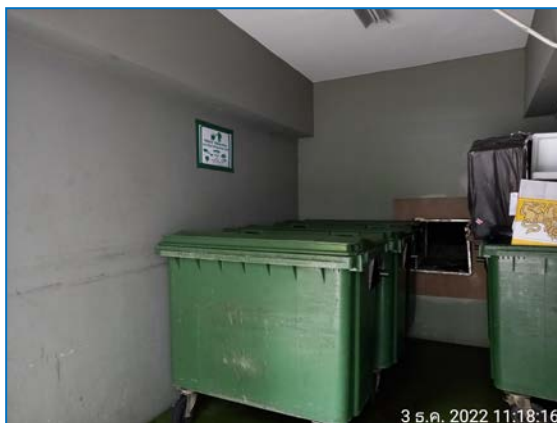
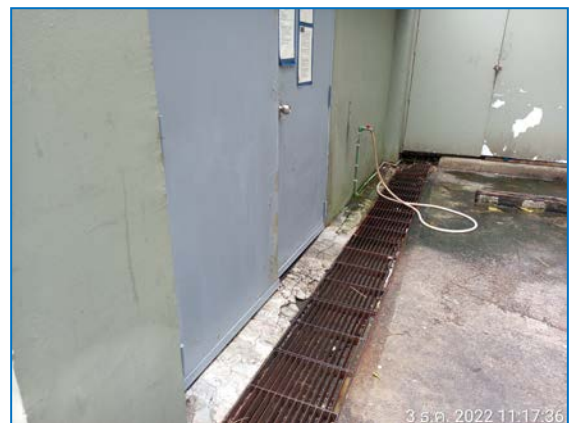
รูปที่ 2.37 ห้องพักขยะรวม

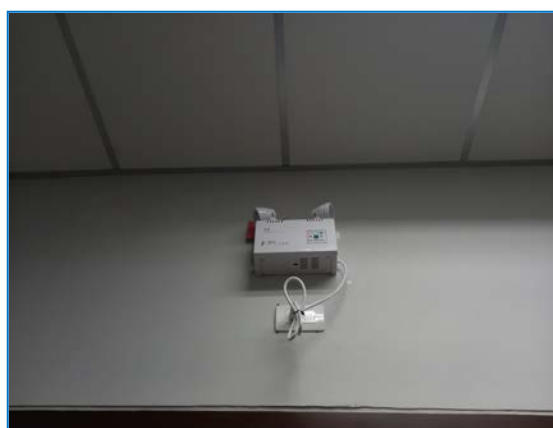
รูปที่ 2.38 ไฟสำรองฉุกเฉิน

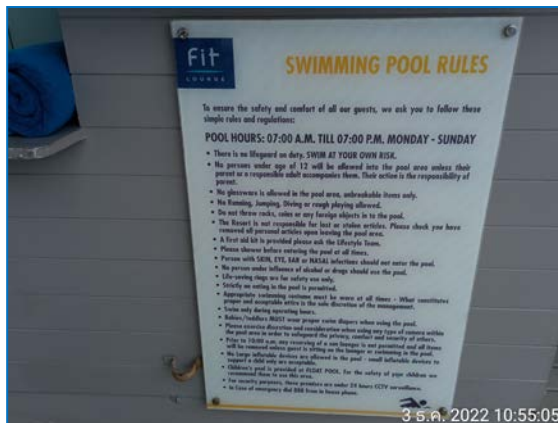
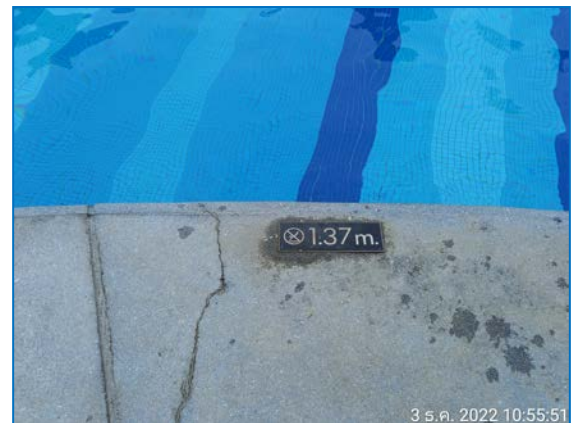
รูปที่ 2.39 ป้ายกฎระเบียบสระว่ายน้ำ และป้ายแสดงระดับความลึกสระว่ายน้ำ

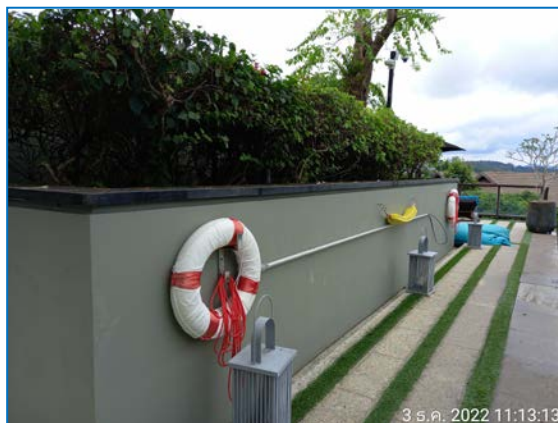
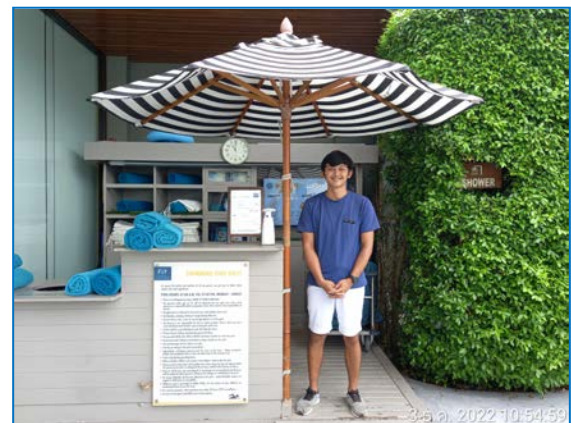
รูปที่ 2.40 อุปกรณ์ช่วยชีวิตบริเวณสระว่ายน้ำ และเจ้าหน้าที่ Life Guard ประจำสระว่ายน้ำ

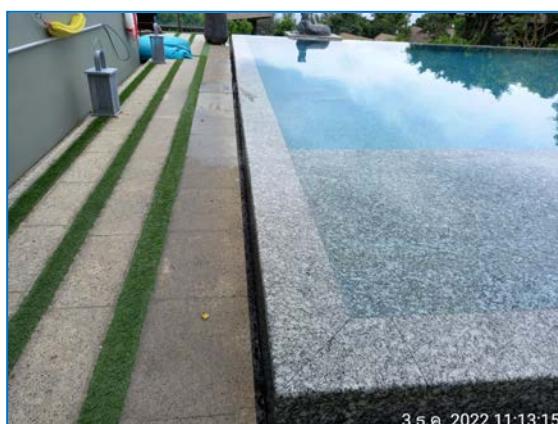
รูปที่ 2.41 รางระบายน้ำล้น และที่อาบน้ำล้างตัวบริเวณสระว่ายน้ำ

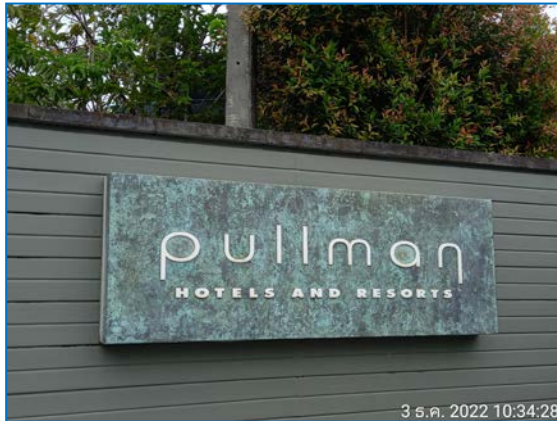
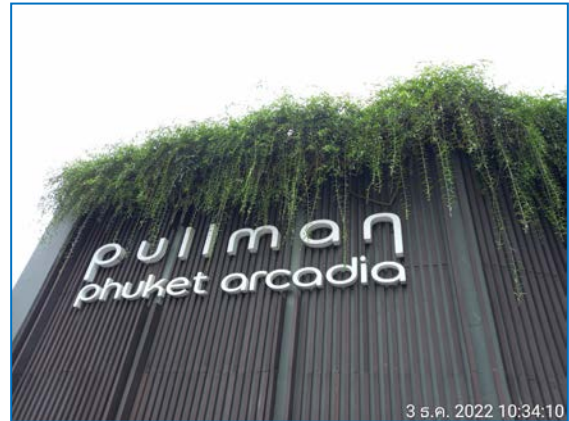
รูปที่ 2.42 ป้ายชื่อโครงการ

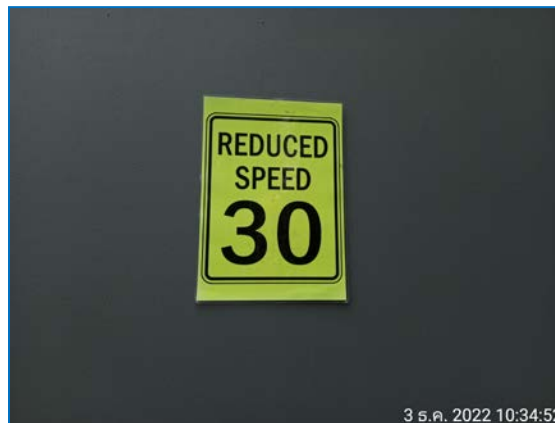
รูปที่ 2.43 ป้ายจำกัดความเร็วที่ 30 กม./ชม.

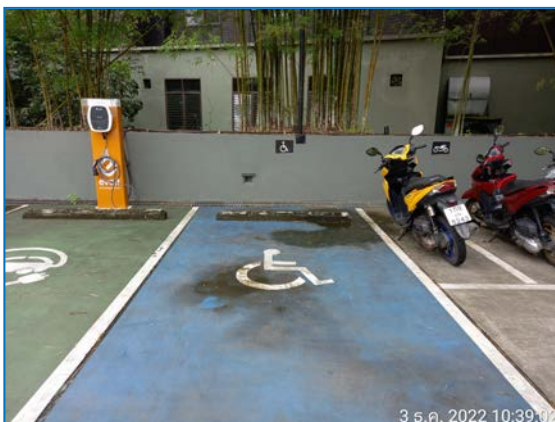
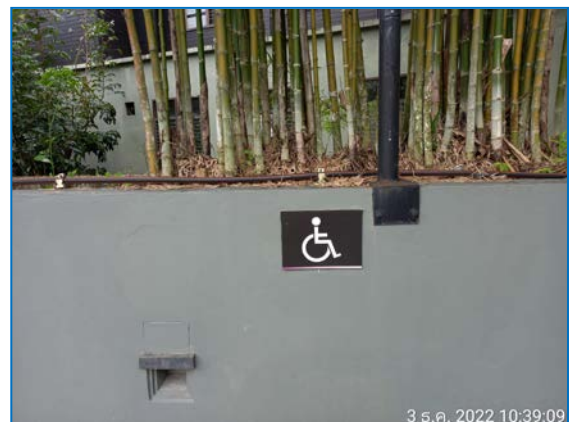
รูปที่ 2.44 ที่จอดรถคนพิการ

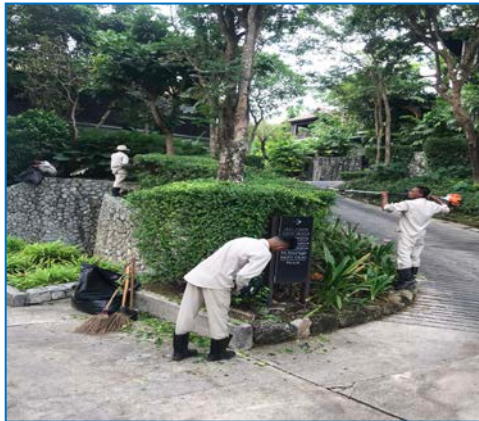
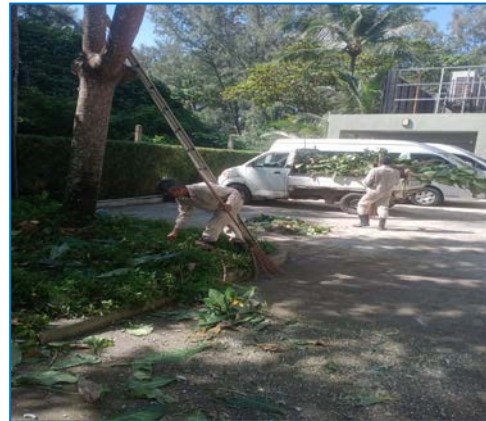
รูปที่ 2.45 คนสวนดูแลพื้นที่สีเขียว

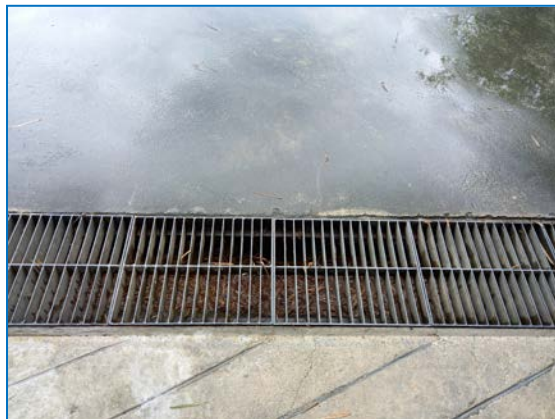
รูปที่ 2.46 รางระบายน้ำมีตะแกรงดักขยะ

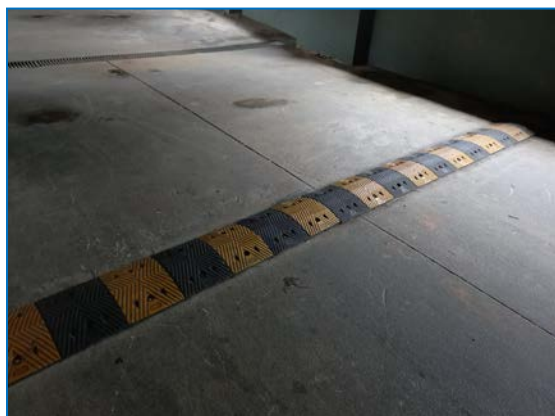
รูปที่ 2.47 สันนูนชะลอความเร็ว
