## การปฏิบัติตามมาตรการป้องกันและแก้ไขผลกระทบสิ่งแวดล้อม

### 2.1 ผลการปฏิบัติตามมาตรการป้องกันและแก้ไขผลกระทบสิ่งแวดล้อม

**ตารางที่ 2.2-1 ผลการปฏิบัติตามมาตรการป้องกันและแก้ไขผลกระทบสิ่งแวดล้อม (ระยะดำเนินการ) โครงการโรงงานผลิตเหล็กเส้นส่วนขยาย**  
บริษัท มิลล์คอน บุรพา จำกัด ระหว่างเดือนกรกฎาคม-ธันวาคม 2565

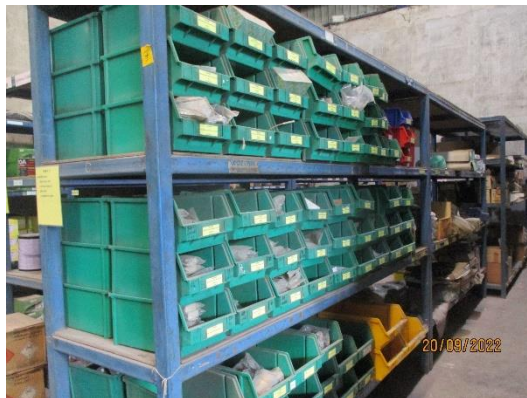
รูปที่ 4 (ต่อ) พื้นที่จัดเก็บบะโหลกสำรอง

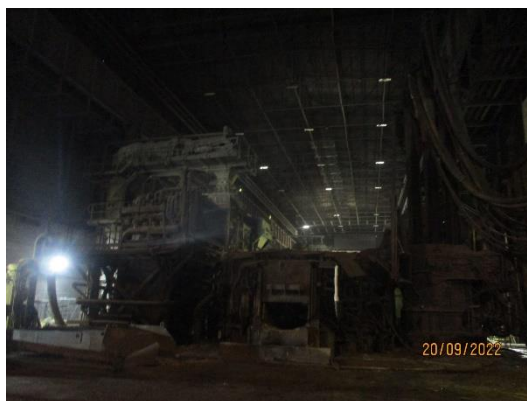
รูปที่ 5 เตา Electric arc

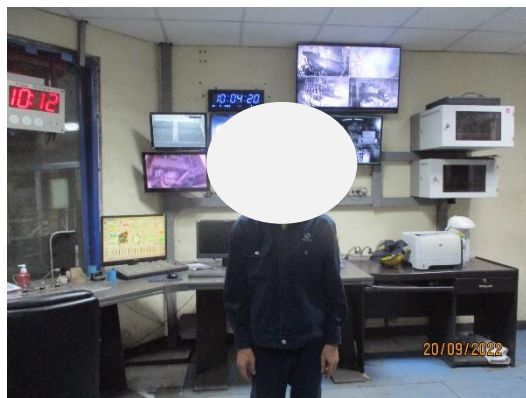
รูปที่ 8 พนักงานสวมใส่อุปกรณ์ป้องกันอันตรายส่วนบุคคล

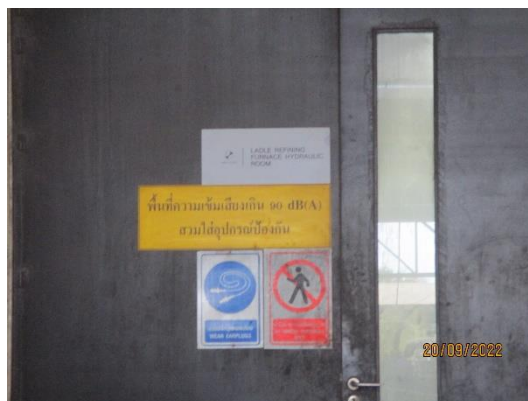
รูปที่ 9 ป้ายเตือนการสวมใส่อุปกรณ์ป้องกันอันตรายส่วนบุคคลในพื้นที่ปฏิบัติงาน

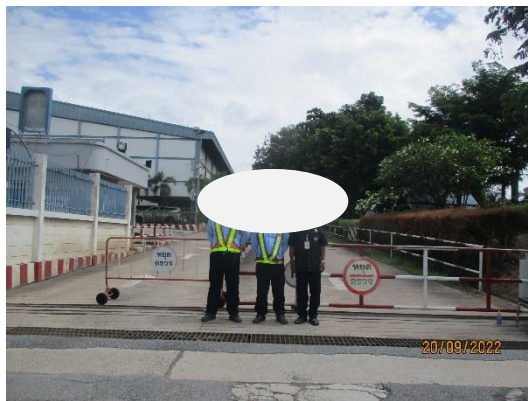
รูปที่ 20 เจ้าหน้าที่รักษาความปลอดภัย

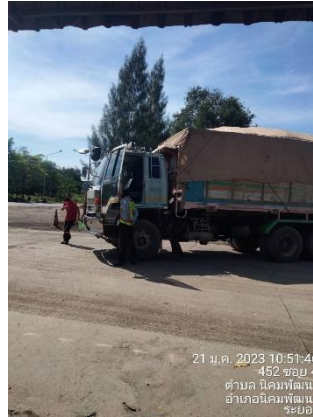
รูปที่ 22 การผูกมัดและปิดคลุมผลิตภัณฑ์ที่รถขนส่ง

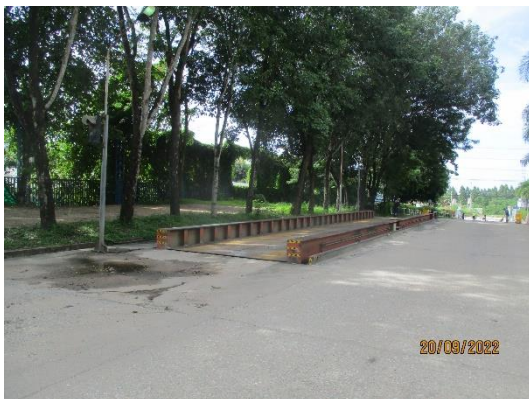
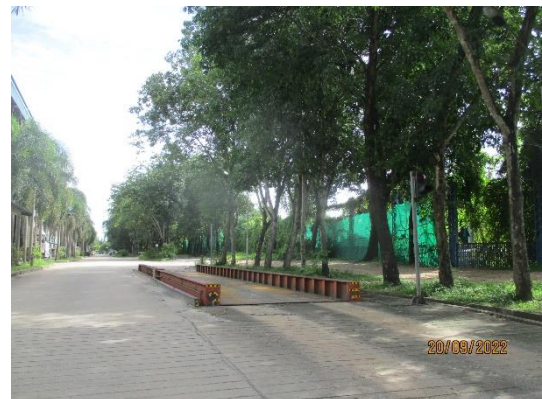
รูปที่ 23 เครื่องซังน้ำหนักรถบรรทุก

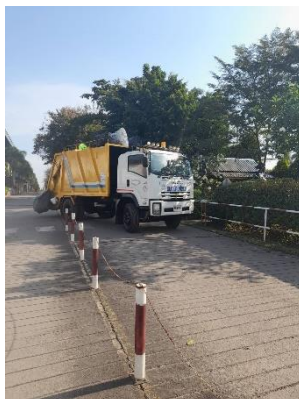
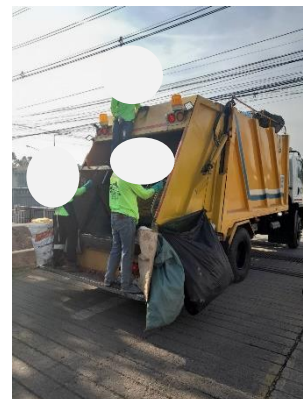
รูปที่ 24 รถเก็บขยะ

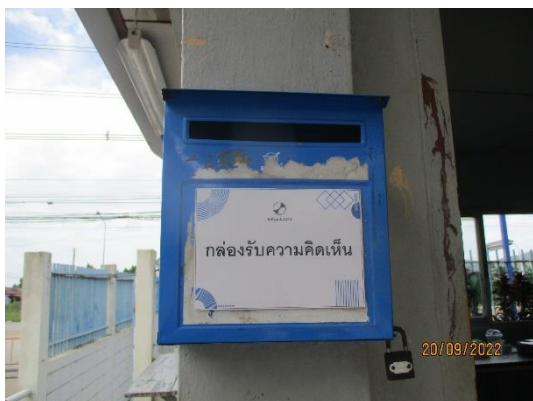
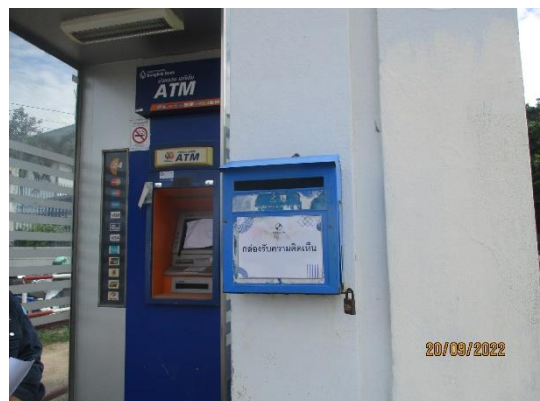
รูปที่ 29 ตู้รับฟังข้อคิดเห็นและข้อเสนอแนะ (ตู้รับเรื่องร้องเรียน)

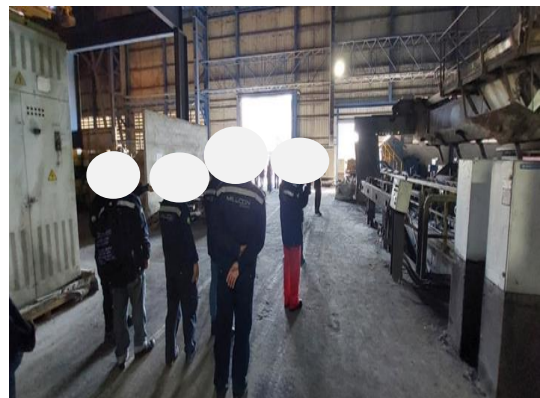
รูปที่ 30 บุคคลภายนอกเข้าเยี่ยมชมโครงการ

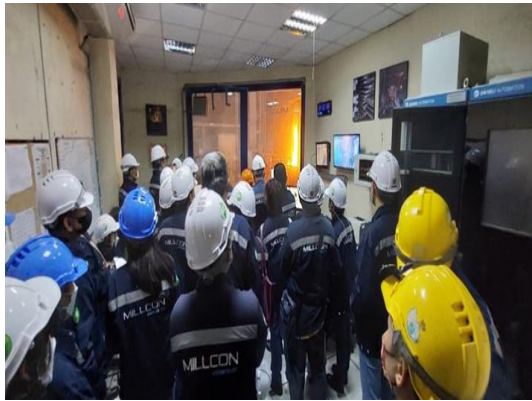
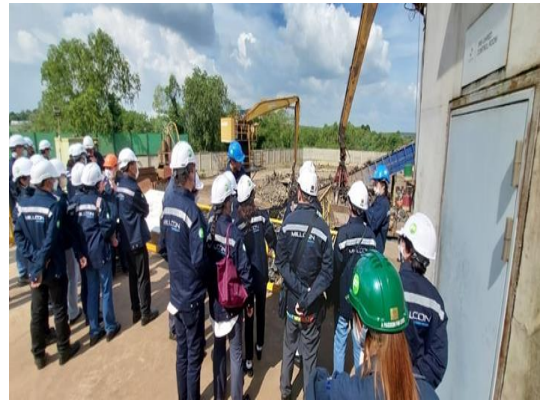
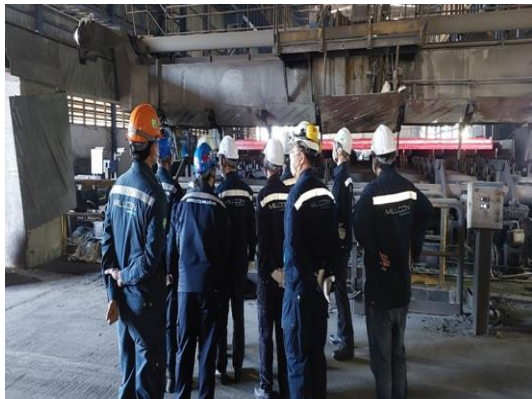
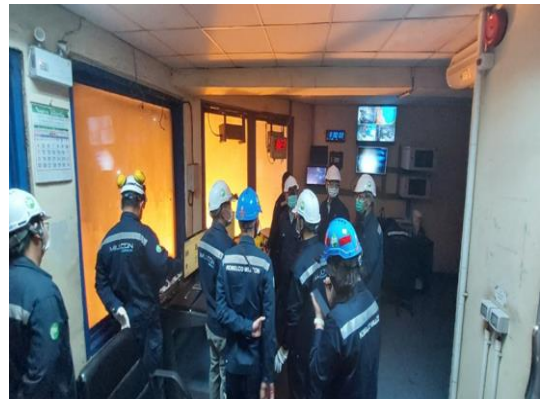
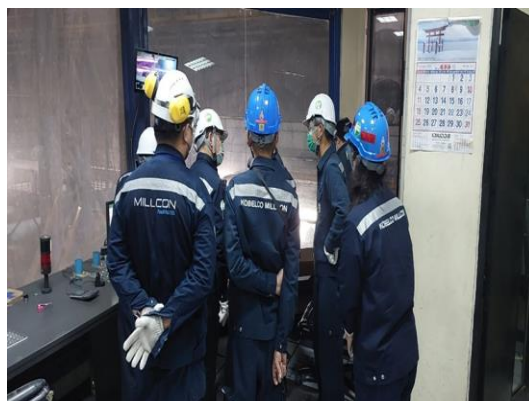
รูปที่ 30 (ต่อ) บุคคลภายนอกเข้าเยี่ยมชมโครงการ

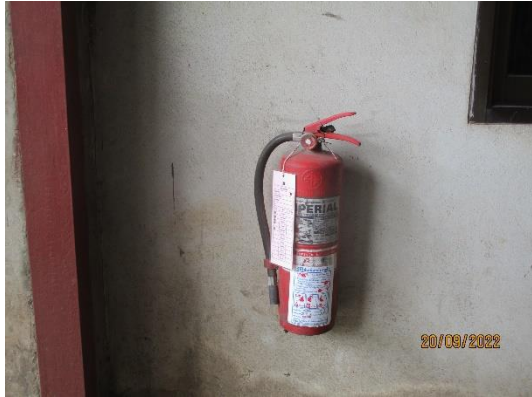
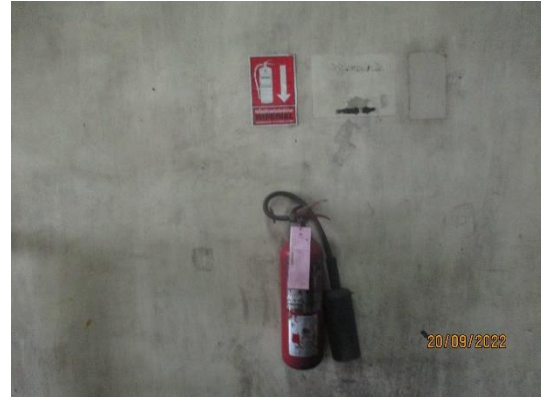
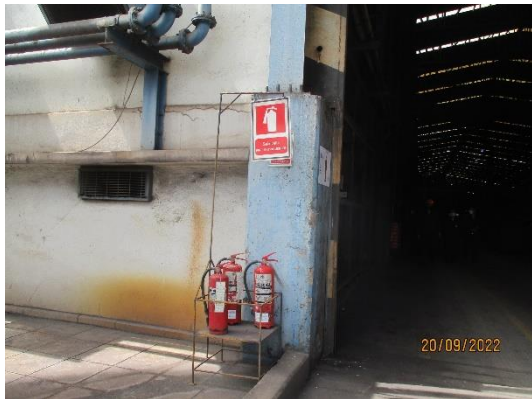
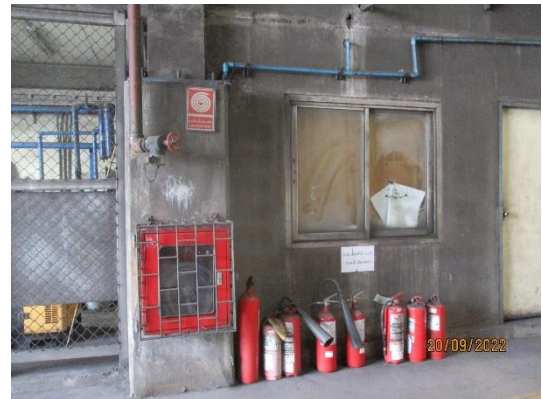
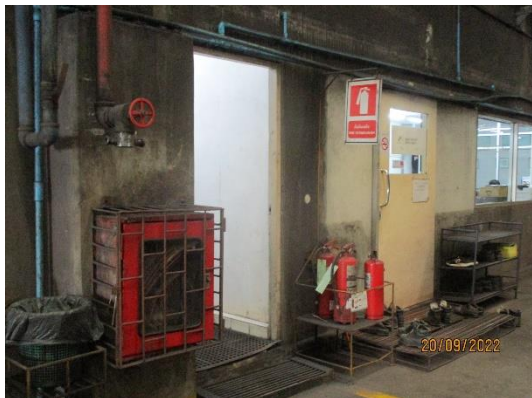
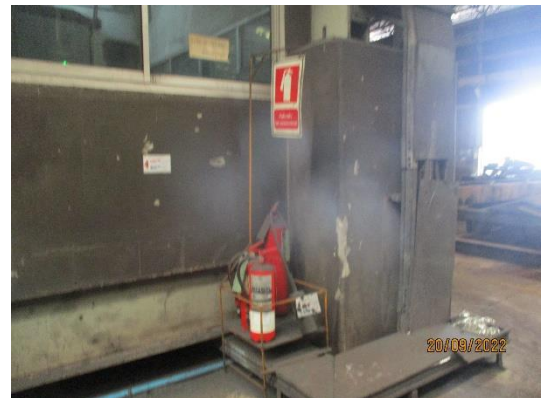
รูปที่ 31 ระบบป้องกันและระงับอัคคีภัย

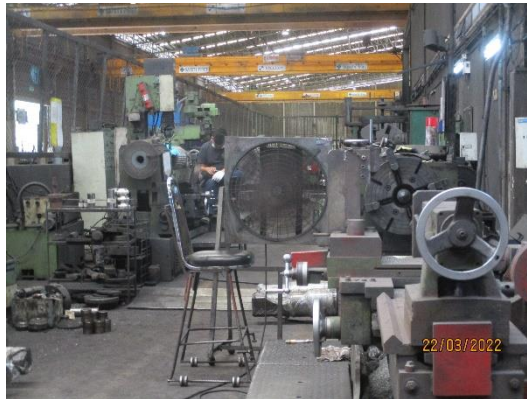
รูปที่ 32 พัฒนาระบายอากาศ

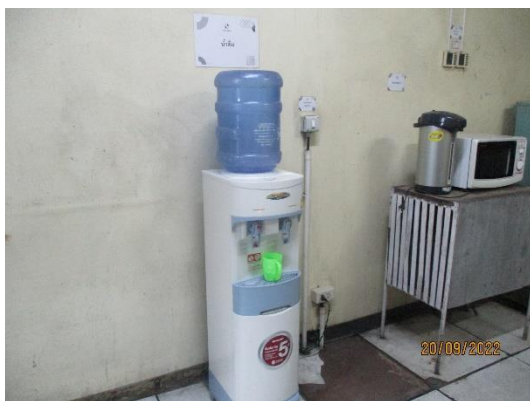
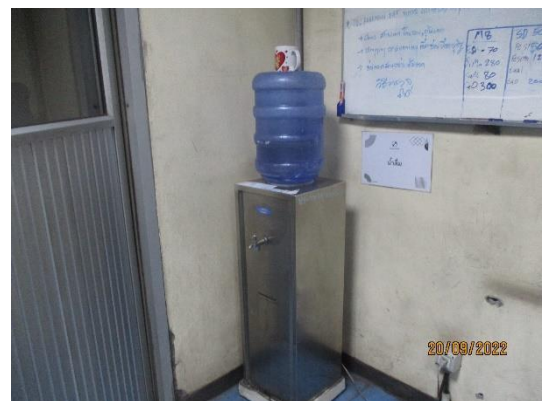
รูปที่ 33 ตู้น้ำดื่มสำหรับพนักงาน

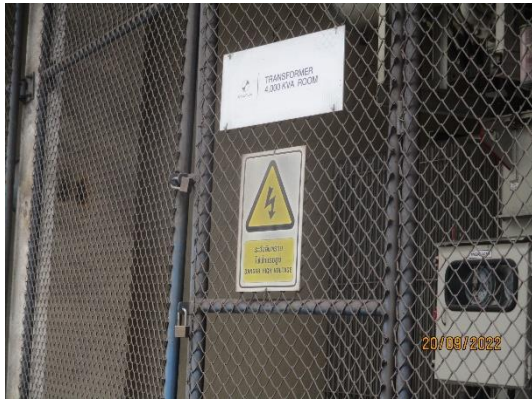
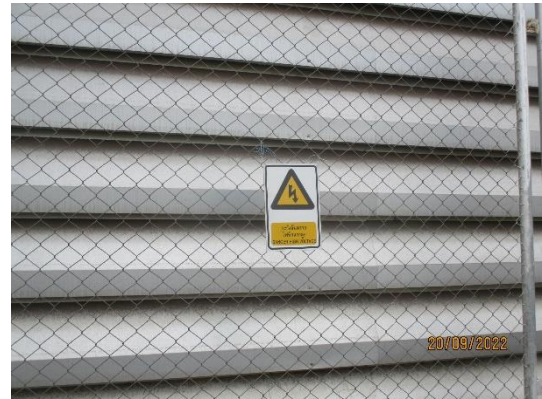
รูปที่ 36 ป้ายเตือนอันตรายในพื้นที่เสี่ยง

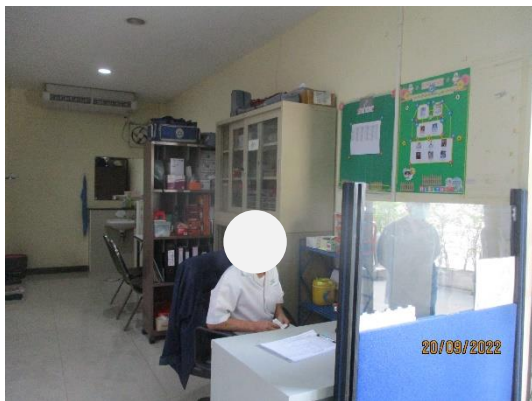
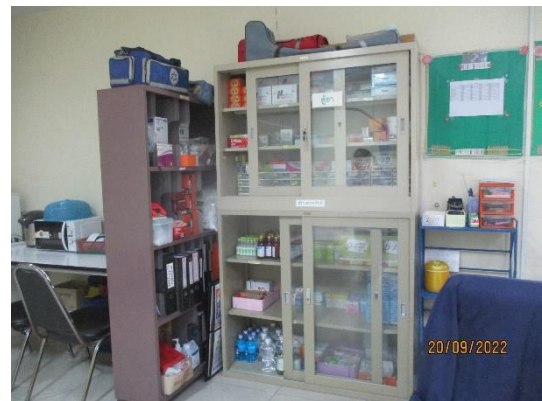
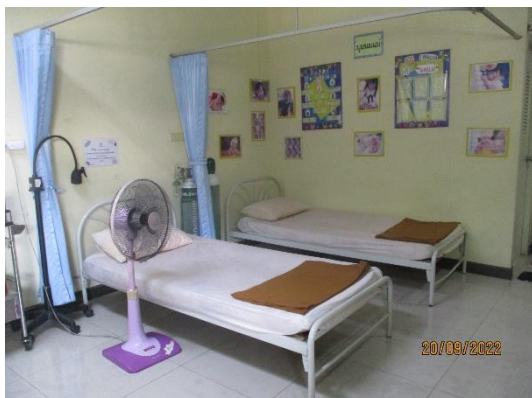
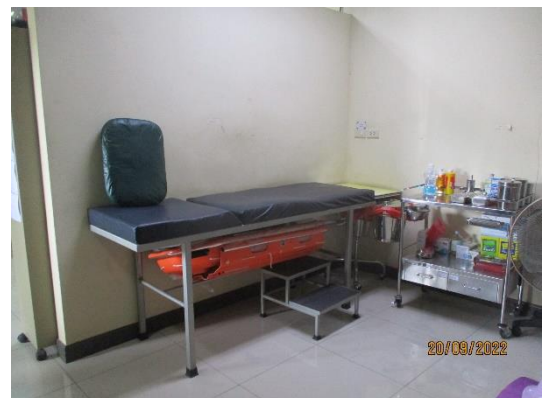
รูปที่ 37 ห้องพยาบาลและอุปกรณ์ปฐมพยาบาล

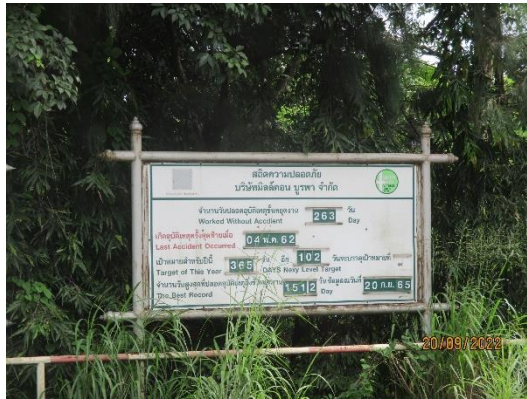
รูปที่ 38 ป้ายสถิติการเกิดอุบัติเหตุ

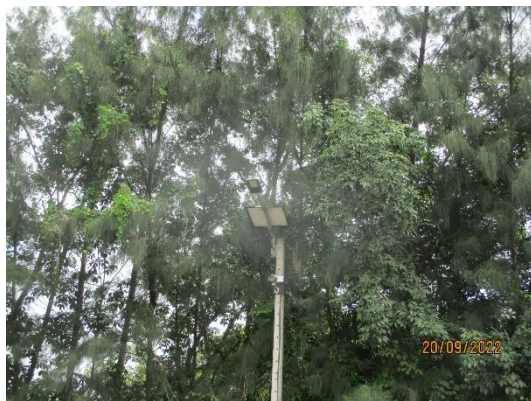
รูปที่ 39 หลอดไฟส่องสว่างภายในโครงการ

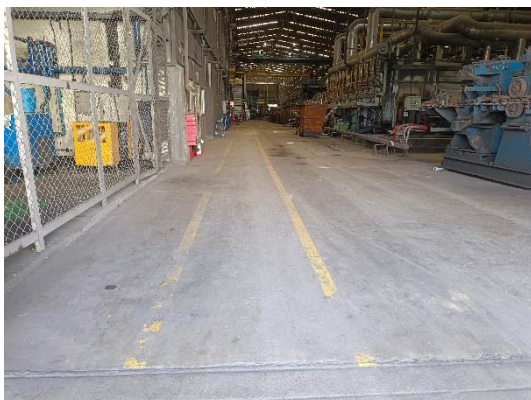
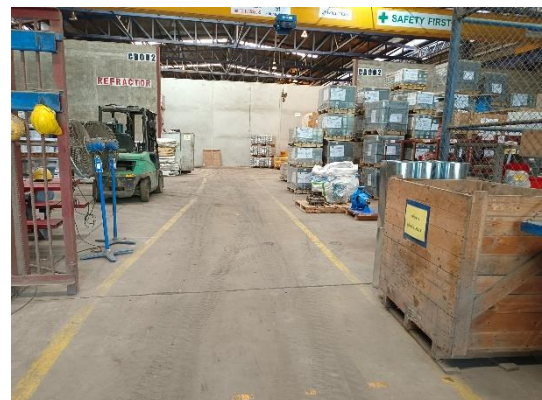
รูปที่ 40 เส้นทางขนส่งโดยรถโฟล์คลิฟต์

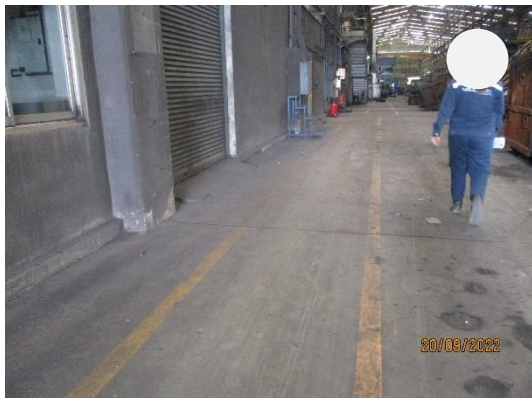
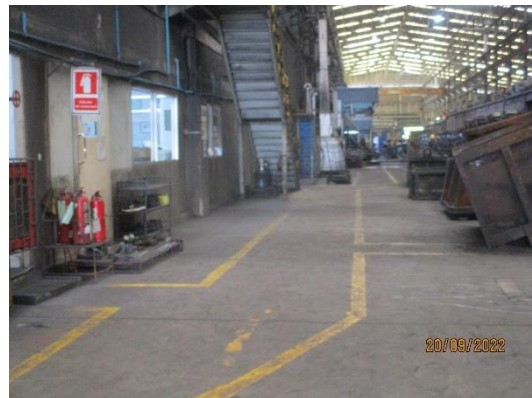
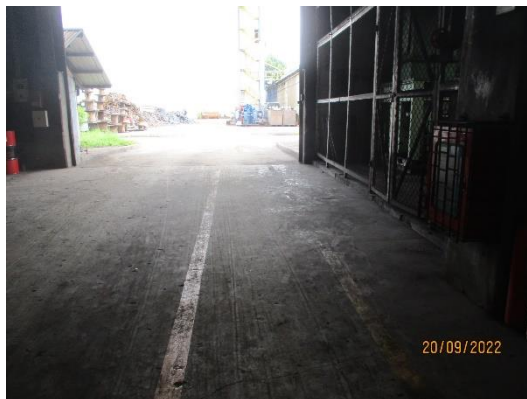
### รูปที่ 41 ทางเดินของพนักงาน

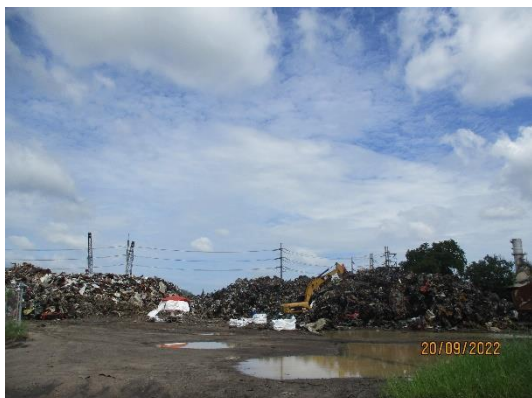
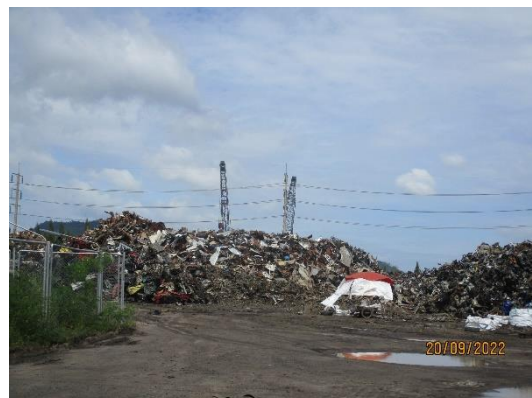
### รูปที่ 42 กองเก็บวัตถุดิบ

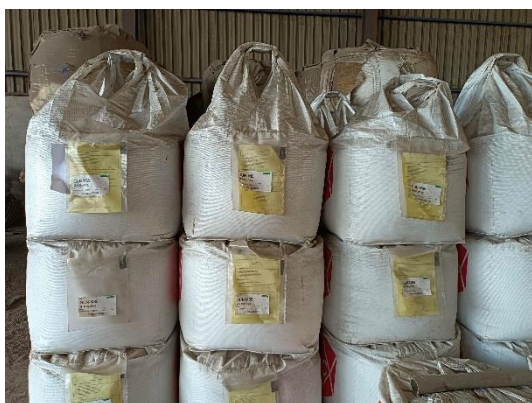
รูปที่ 44 ป้ายแสดงข้อมูลความปลอดภัยในการทำงาน  
เกี่ยวกับสารปรับปรุงคุณภาพน้ำเหล็กบริเวณพื้นที่ทำงาน

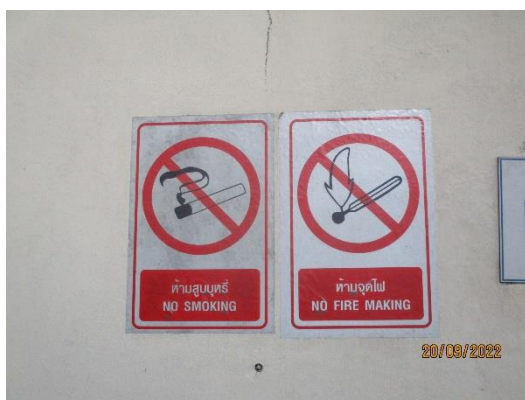
รูปที่ 45 ป้ายห้ามสูบบุหรี่

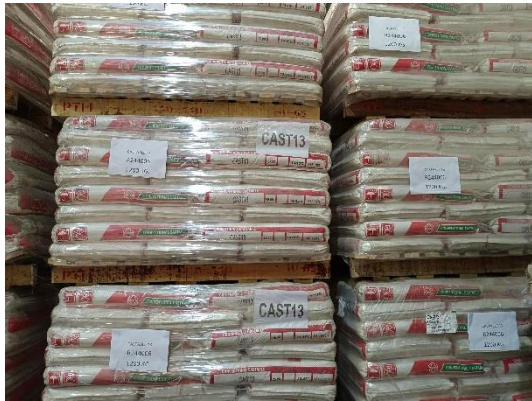
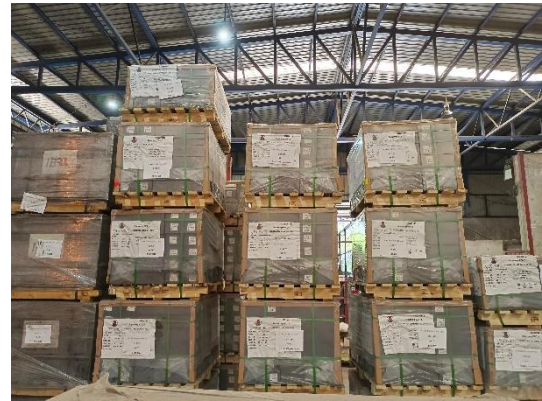
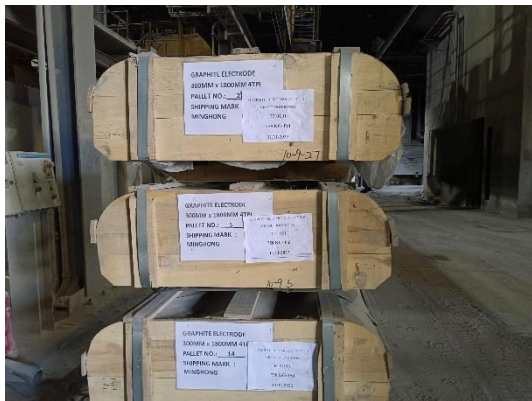
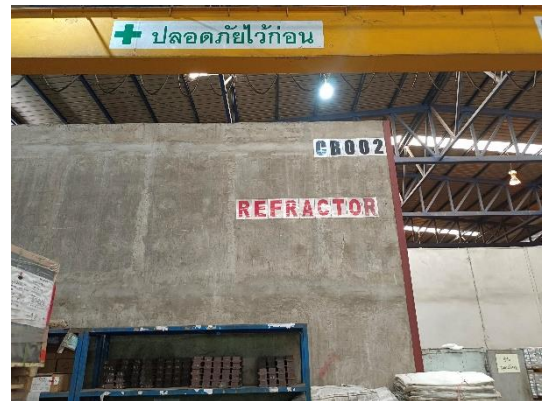
รูปที่ 46 ป้ายแสดงชนิดของวัตถุอันตรายบริเวณกองเก็บวัตถุดิบ
