รายงานผลการปฏิบัติตามมาตรการป้องกันและแก้ไขผลกระทบสิ่งแวดล้อม
และมาตรการติดตามตรวจสอบคุณภาพสิ่งแวดล้อม (ระยะดำเนินการ)
โครงการแอสคอตท์ ทองหล่อ บางกอก ของบริษัท เอเอ็มเอช สุขุมวิท 59 จำกัด
ครั้งที่ 1/2565 (กรกฎาคม – ธันวาคม 2565)

รายงานผลการปฏิบัติตามมาตรการป้องกันและแก้ไขผลกระทบสิ่งแวดล้อม
และมาตรการติดตามและตรวจสอบผลกระทบสิ่งแวดล้อม
โครงการ แอสคอตท์ ทองหล่อ บางกอก

1. ชื่อโครงการ โครงการ แอสคอตท์ ทองหล่อ บางกอก
2. สถานที่ตั้ง ซอยสุขุมวิท 59 ถนนสุขุมวิท แขวงคลองตันเหนือ เขตวัฒนา กรุงเทพมหานคร
3. ชื่อเจ้าของโครงการ บริษัท เอเอ็มเอช สุขุมวิท 59
4. สถานที่ติดต่อ ซอยสุขุมวิท 59 ถนนสุขุมวิท แขวงคลองตันเหนือ เขตวัฒนา กรุงเทพมหานคร
โทรศัพท์ : 02-344-1999 โทรสาร : -
Email : chakkree.s@the-ascott.com
5. จัดทำโดย บริษัท อีโค คอนซัลแทนท์ จำกัด
6. โครงการได้รับความเห็นชอบในรายงานการประเมินผลกระทบสิ่งแวดล้อม เมื่อ
วันที่ 30 ตุลาคม 2561 ตามหนังสือเห็นชอบเลขที่ ทส 1010.5/14967
7. โครงการได้นำเสนอรายงานผลการปฏิบัติตามมาตรการฯ ครึ่งสุดท้ายเมื่อ
-
8. รายละเอียดโครงการ แสดงรายละเอียดโครงการในบทที่ 1

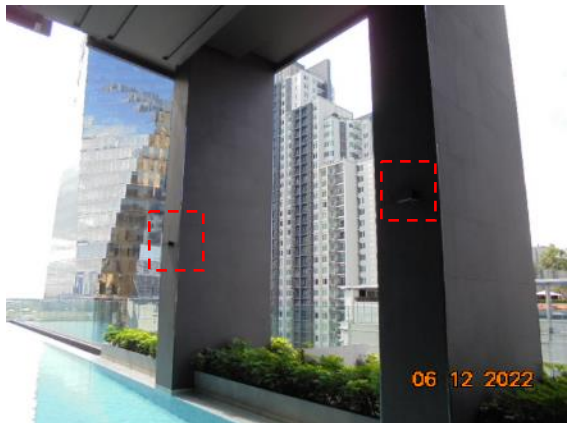
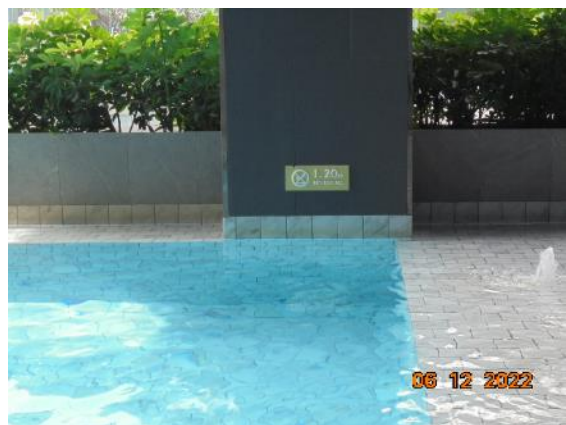
รูปที่ 2-19 บ้ายบอกระดับความลึก

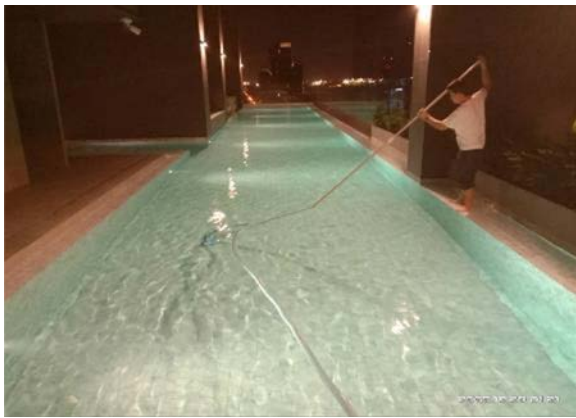
รูปที่ 2-20 การทำความสะอาดสระว่ายน้ำ

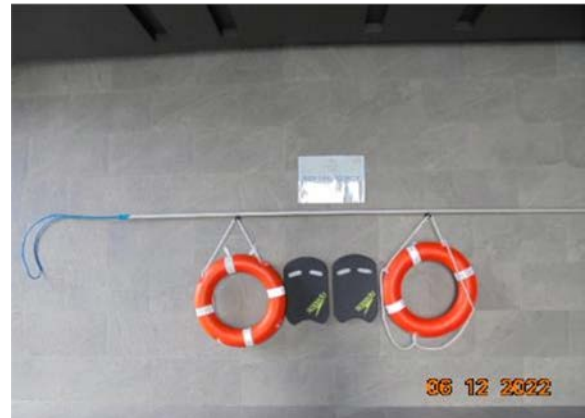
รูปที่ 2-21 อุปกรณ์ช่วยชีวิตประจำสระว่ายน้ำ

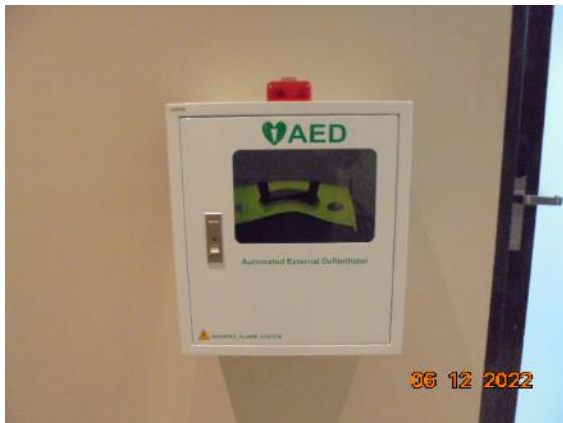
รูปที่ 2-22 อุปกรณ์ปฐมพยาบาล

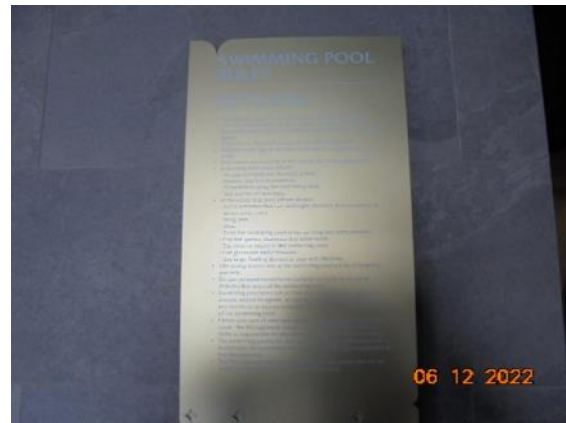
รูปที่ 2-23 ป้ายแสดงกฎข้อปฏิบัติสำหรับผู้ใช้สระว่ายน้ำ

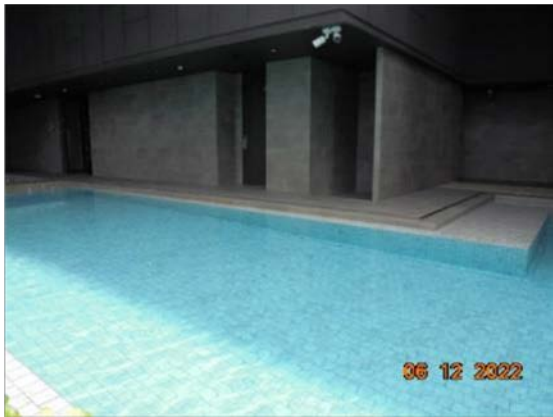
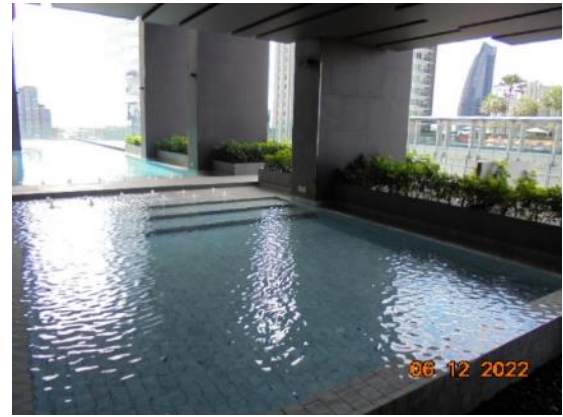
รูปที่ 2-24 สระว่ายน้ำ (ต่อ)

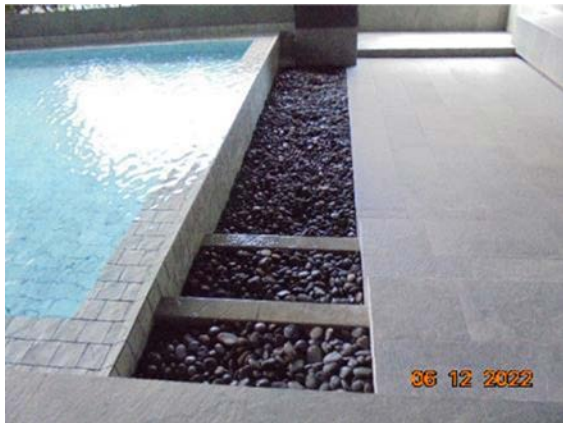
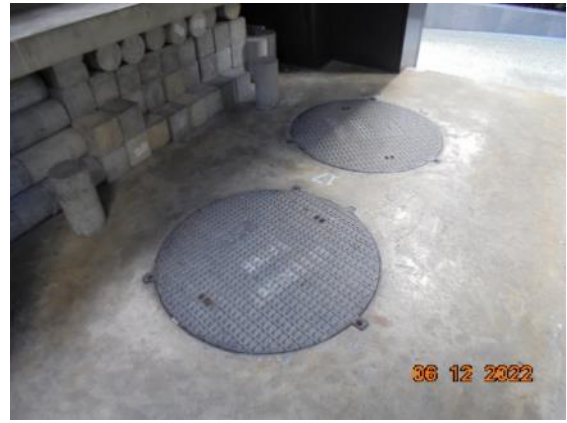
รูปที่ 2-25 รางระบายน้ำ

รูปที่ 2-26 บ่อหน่วงน้ำ

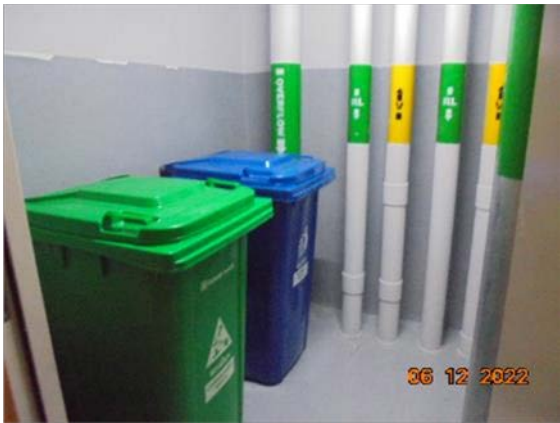
รูปที่ 2-28 ห้องพักมูลฝอยประจำชั้น

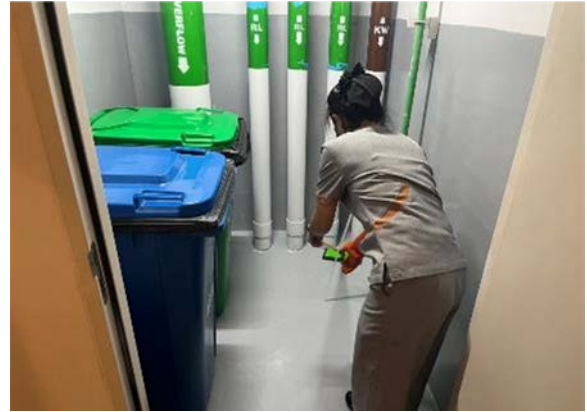
รูปที่ 2-29 การล้างทำความสะอาดห้องพักมูลฝอย
ประจำชั้น

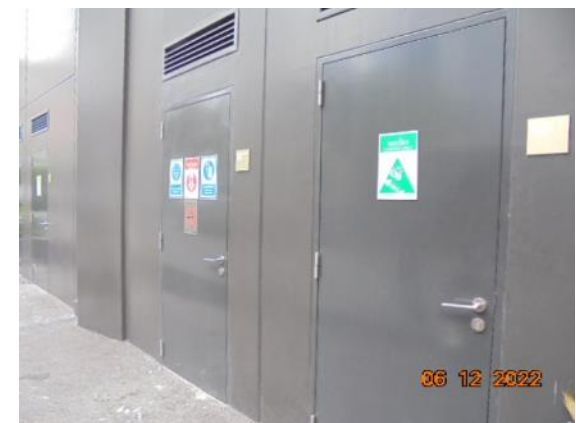
รูปที่ 2-31 ห้องพักมูลฝอยรวม

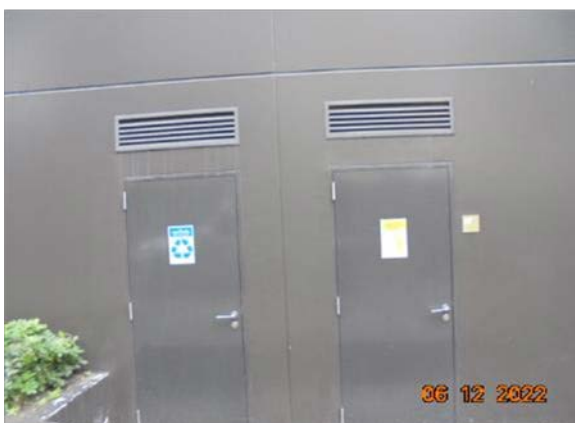
รูปที่ 2-31 ห้องพักมูลฝอยรวม (ต่อ)

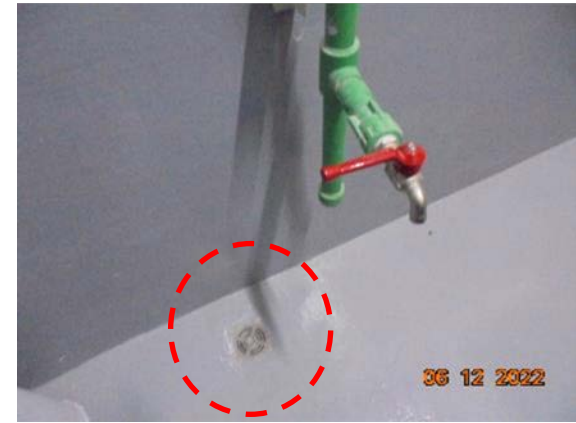
รูปที่ 2-32 ท่อรวบรวมน้ำเสียในห้องพักมูลฝอยรวม

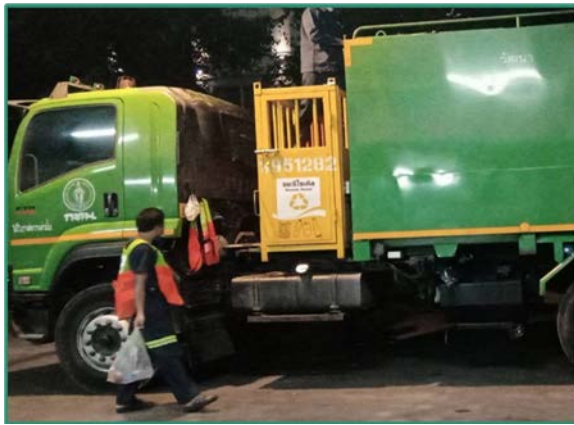
รูปที่ 2-33 รถเก็บขยะมูลฝอย

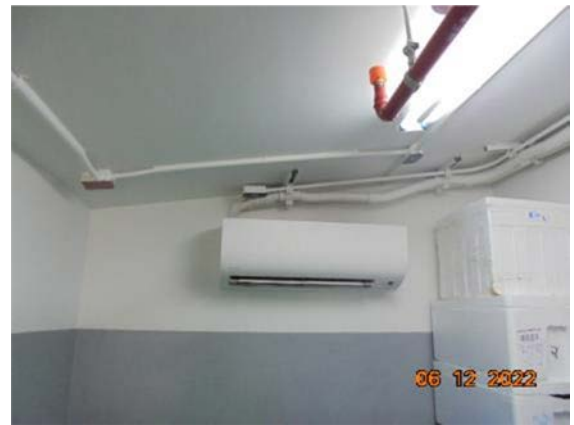
รูปที่ 2-34 เครื่องปรับอากาศภายในห้องพักมูลฝอย

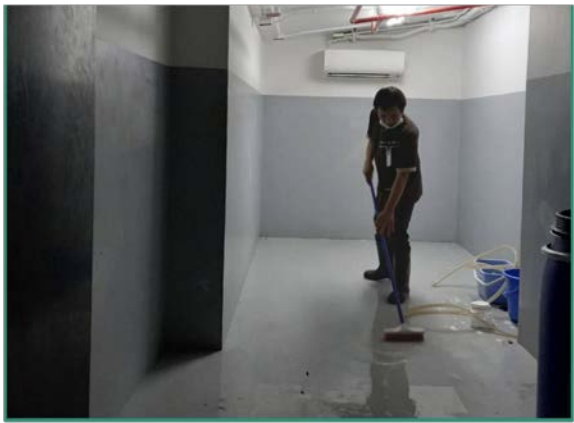
รูปที่ 2-35 พนักงานทำความสะอาดห้องพักมูลฝอยรวม

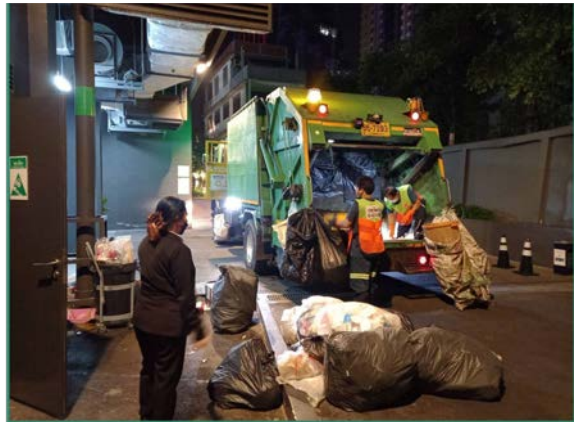
รูปที่ 2-36 พนักงานรักษาความปลอดภัยคอยอำนวยความสะดวกขณะเก็บขยะมูลฝอย

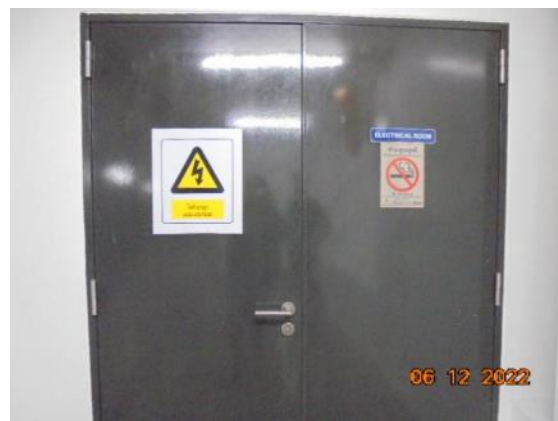
รูปที่ 2-37 ห้องควบคุมระบบไฟฟ้าของโครงการ

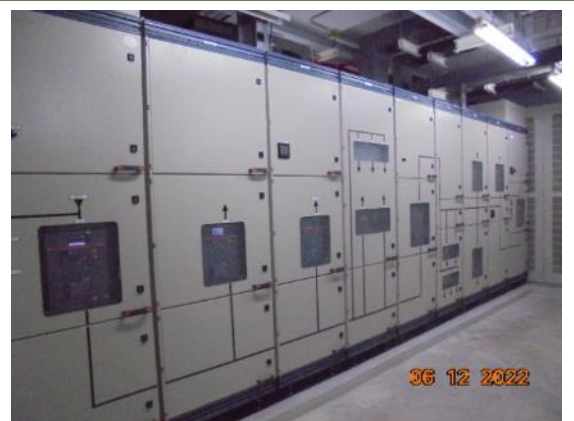
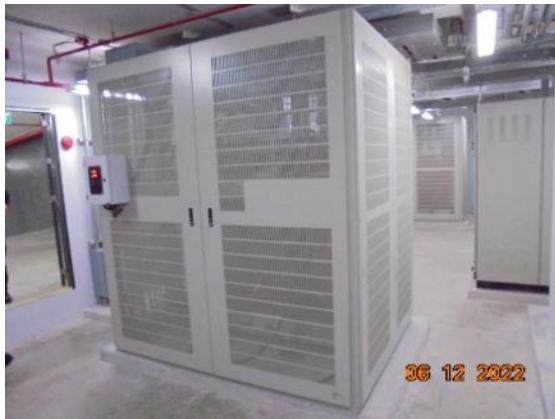
รูปที่ 2-38 หม้อแปลงไฟฟ้า

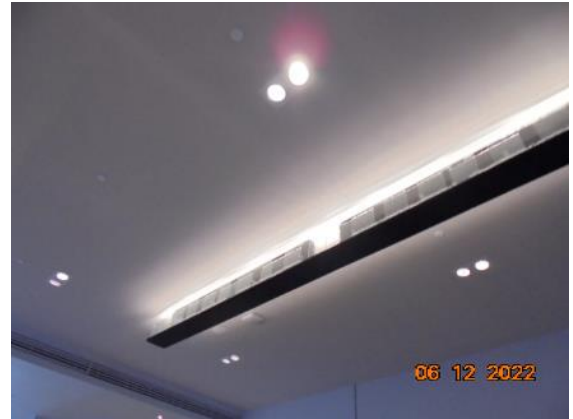
รูปที่ 2-39 หลอดไฟ LED

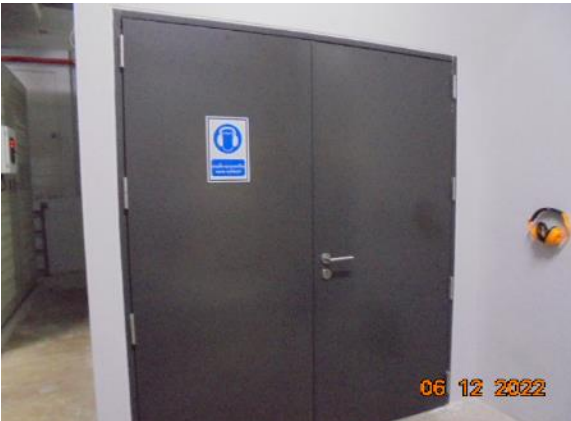
รูปที่ 2-40 ห้องระบบไฟฟ้าฉุกเฉิน

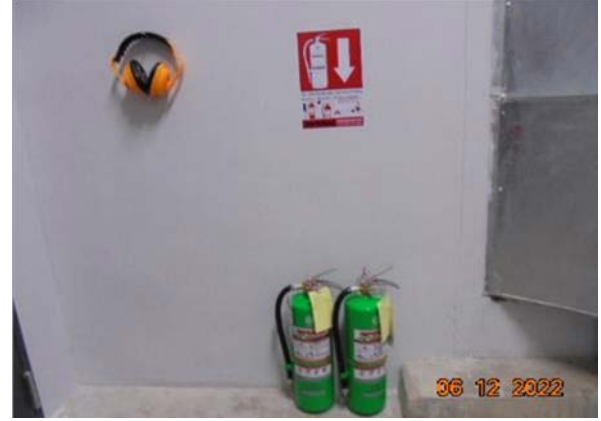
รูปที่ 2-41 ถังดับเพลิงบริเวณห้องหม้อแปลงไฟฟ้า

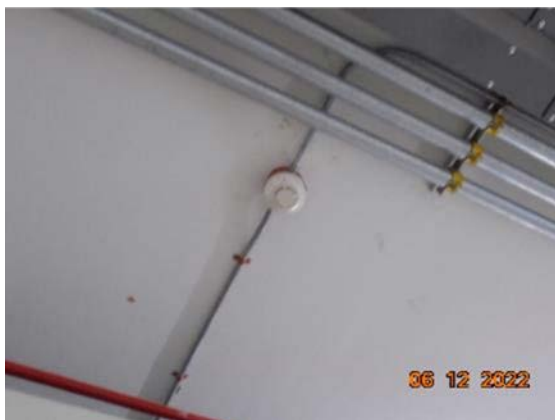
รูปที่ 2-42 เครื่องตรวจจับควัน (Smoke Detector)
ภายในห้องหม้อแปลงไฟฟ้า

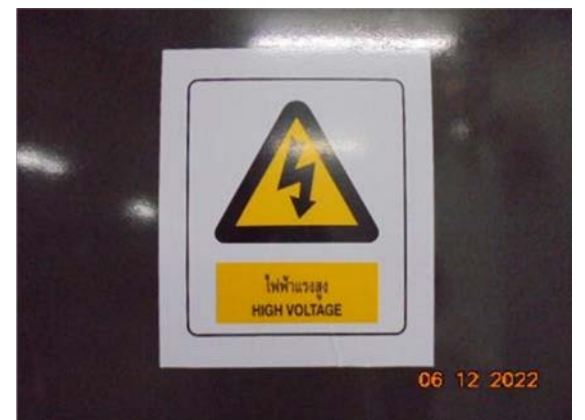
รูปที่ 2-43 ป้ายเตือนแสดงข้อความ
“อันตรายไฟฟ้าแรงสูง”

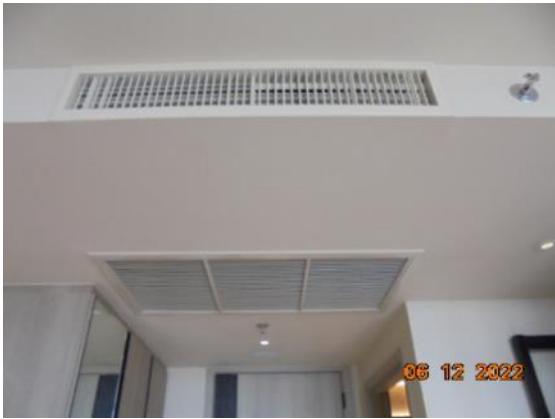
รูปที่ 2-44 ระบบปรับอากาศ

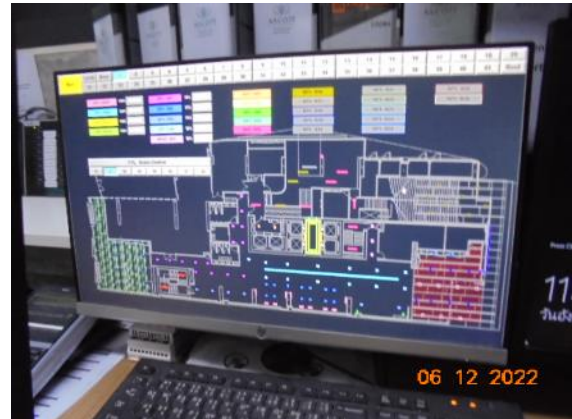
รูปที่ 2-45 ระบบปรับระดับแสงสว่าง (Dimmer)

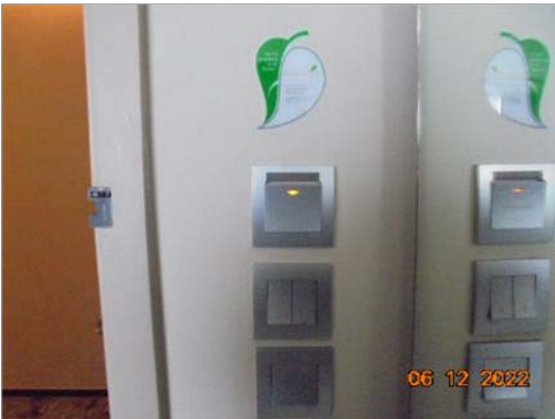
รูปที่ 2-46 ป้ายประหยัไฟฟ้า

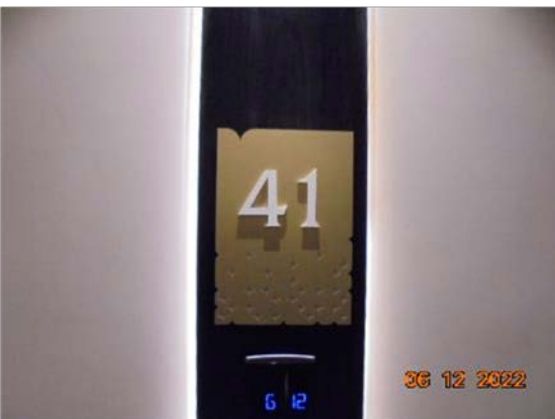
รูปที่ 2-48 ป้ายบอกชั้น

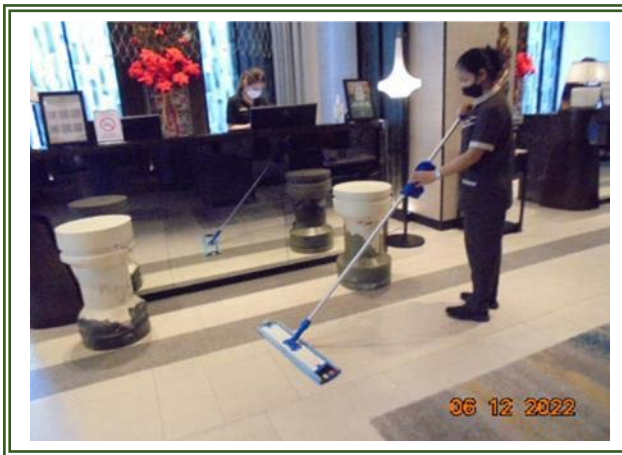
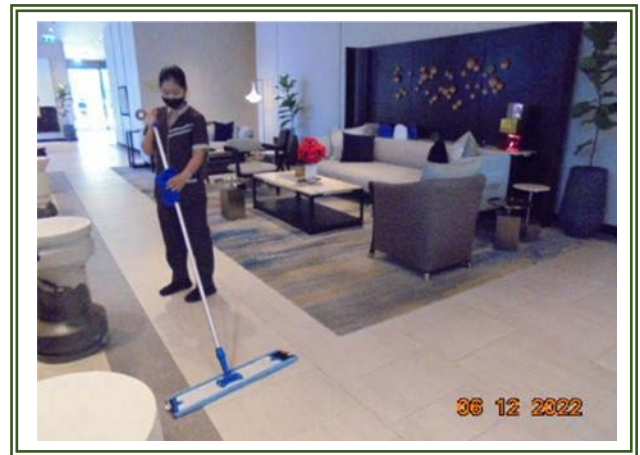
รูปที่ 2-50 แม่บ้านทำความสะอาดอยู่ตลอด

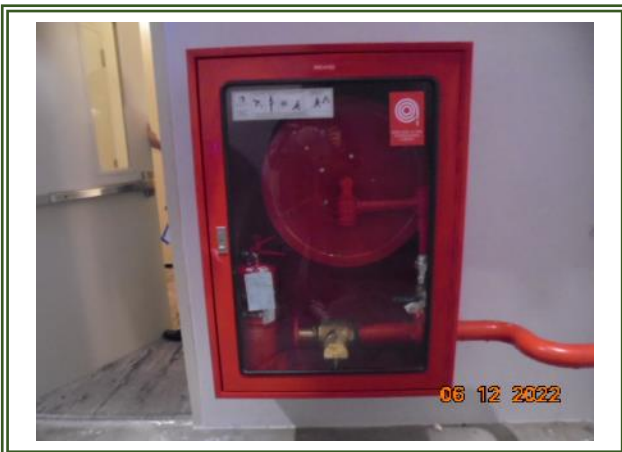
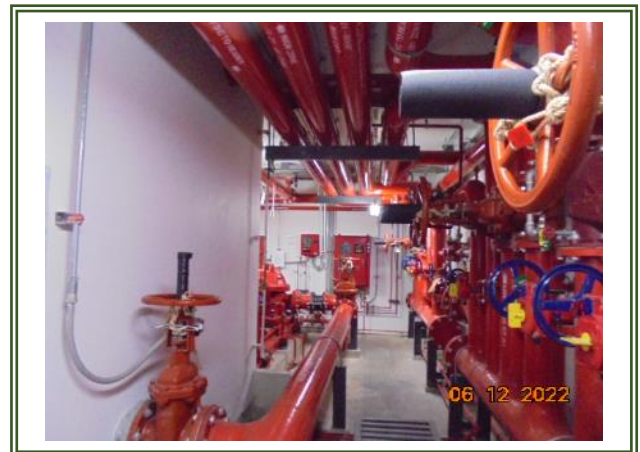
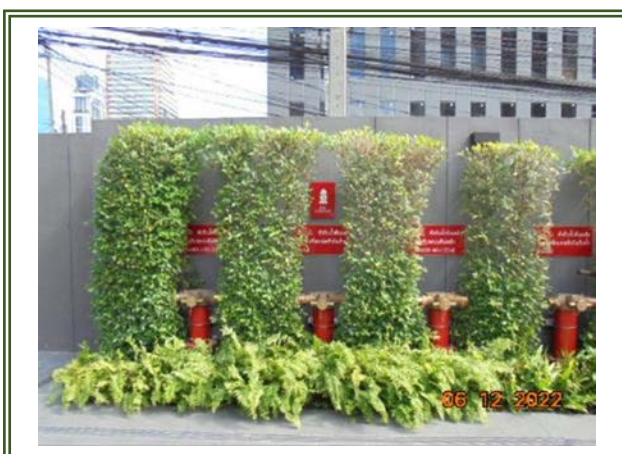
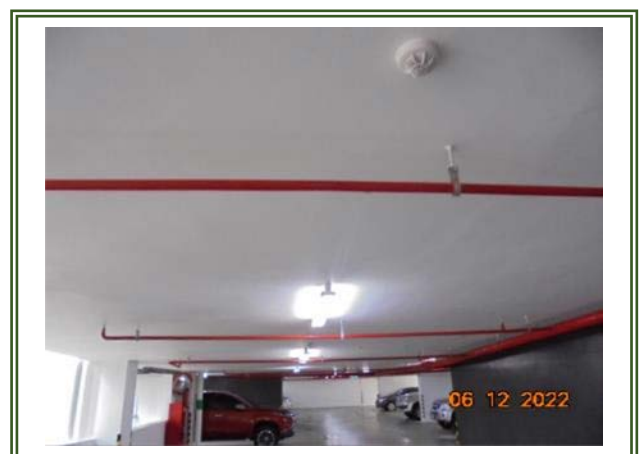
รูปที่ 2-51 ระบบป้องกันอัคคีภัย

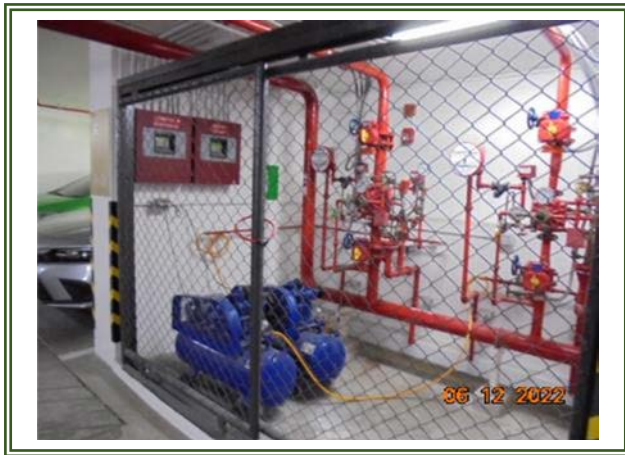
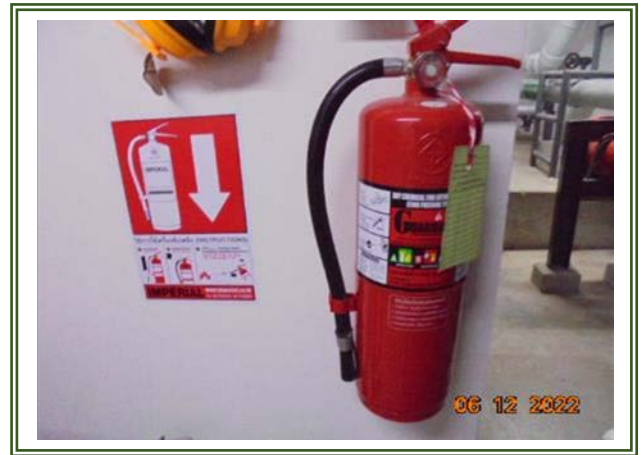
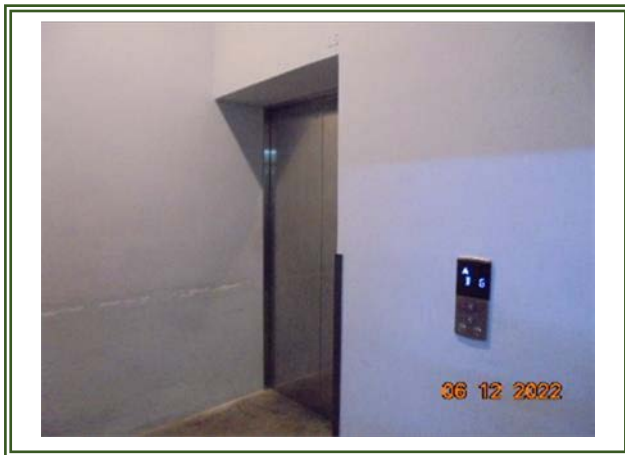
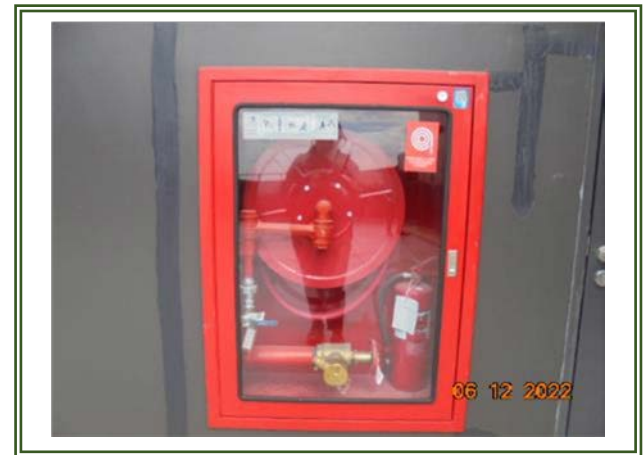
รูปที่ 2-51 ระบบป้องกันอัคคีภัย (ต่อ)

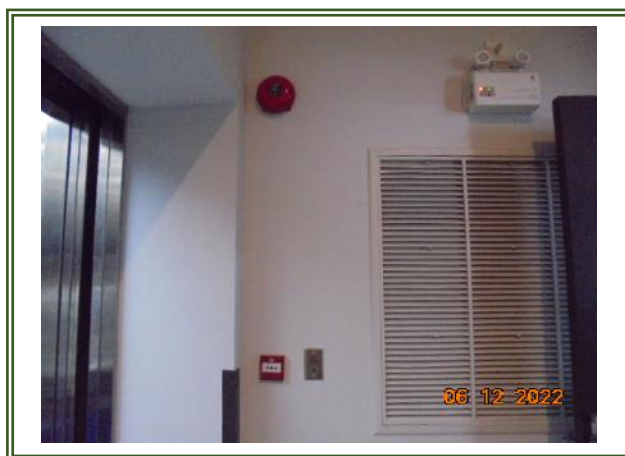
รูปที่ 2-52 ระบบเตือนอัคคีภัย

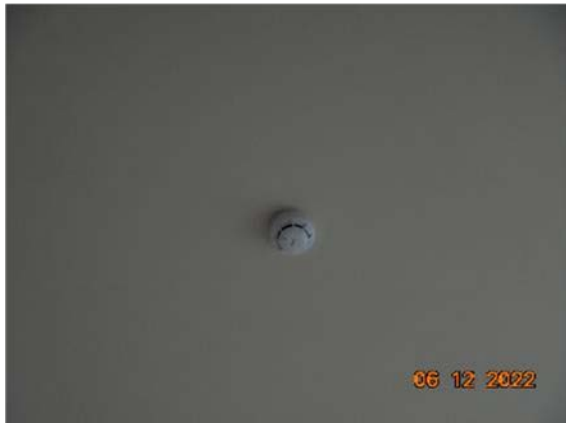
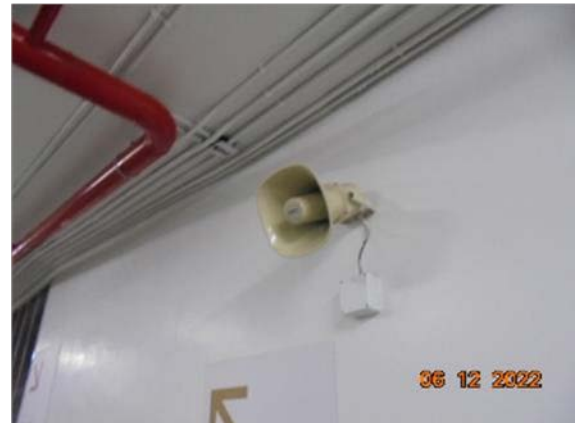
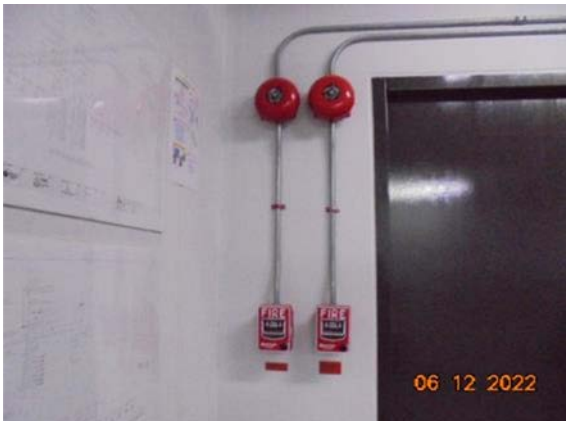
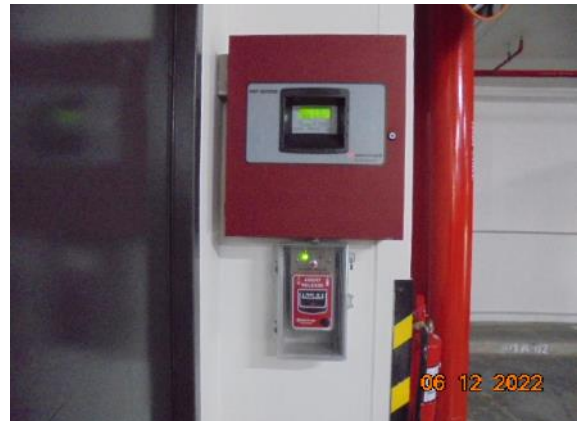
รูปที่ 2-52 ระบบเตือนอัคคีภัย (ต่อ)

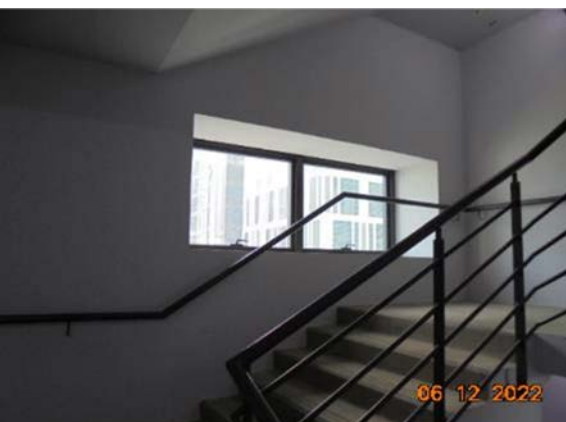
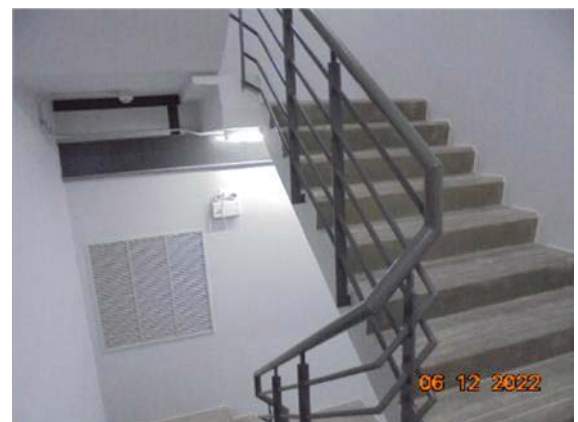
รูปที่ 2-53 บันไดหนีไฟ

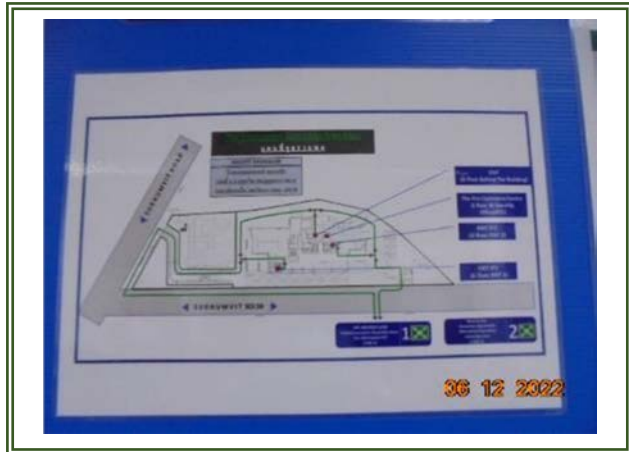
รูปที่ 2-54 จุดรวมพล

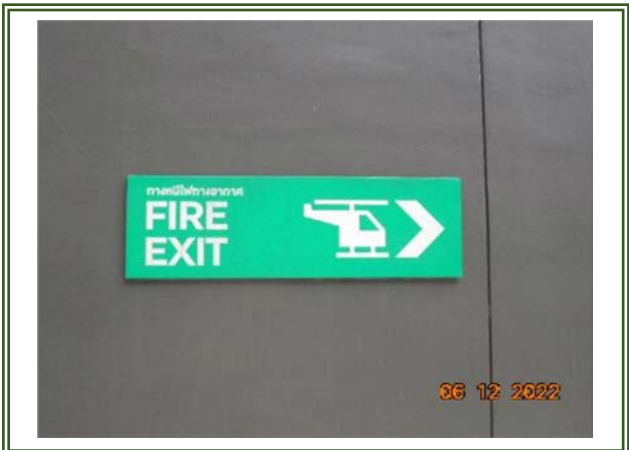
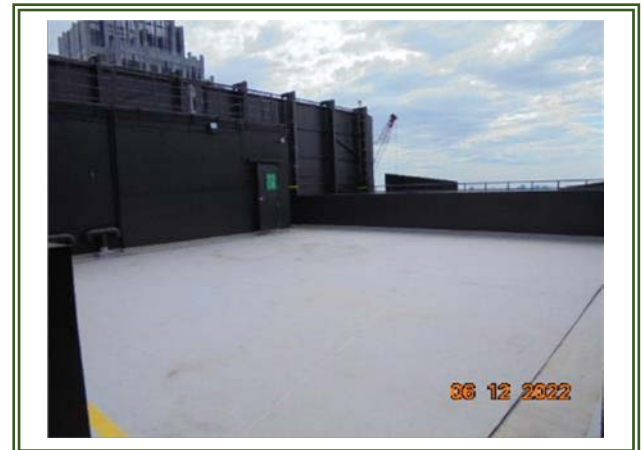
รูปที่ 2-55 พื้นที่หนีไฟทางอากาศ

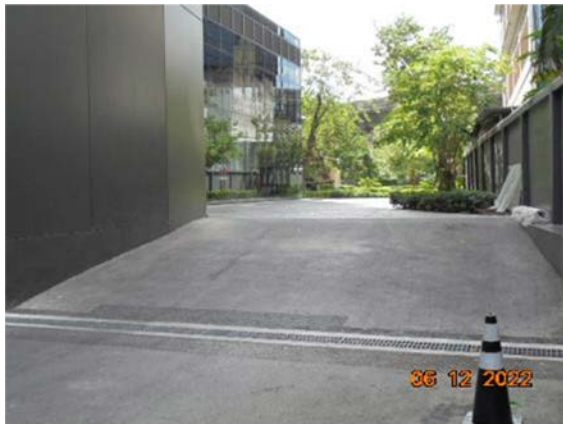
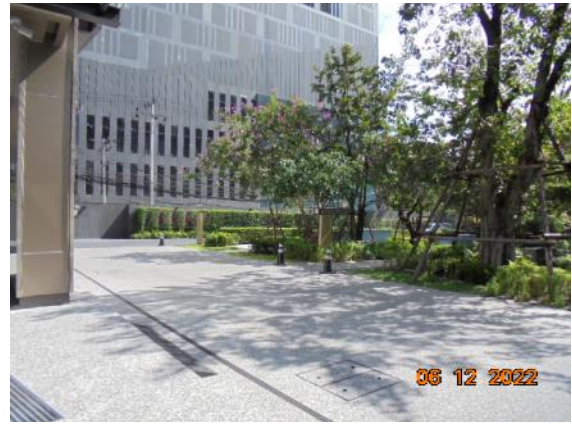
รูปที่ 2-58 ถนนภายในโครงการ

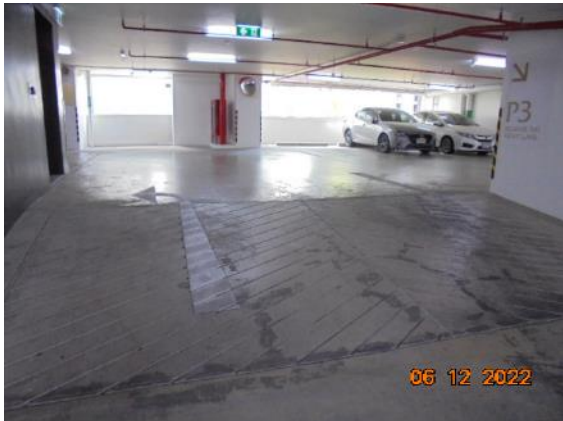
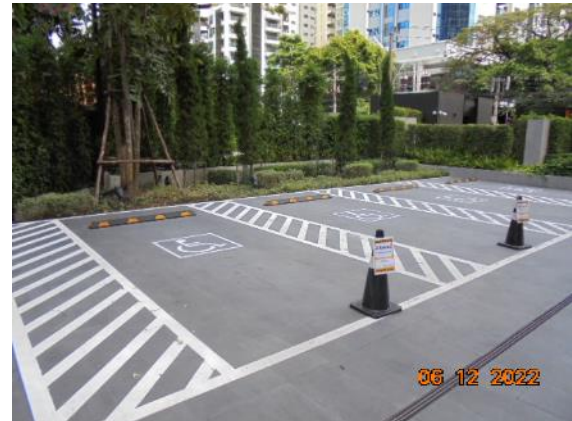
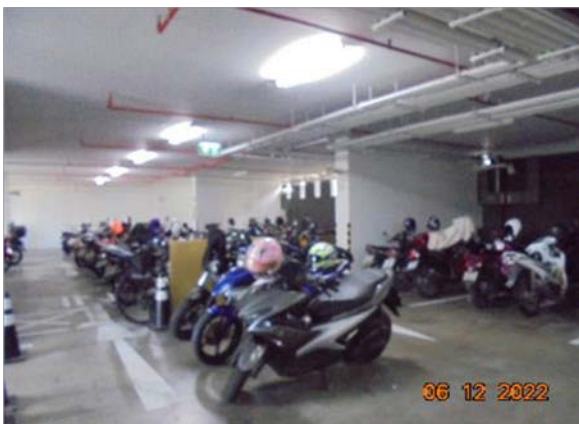
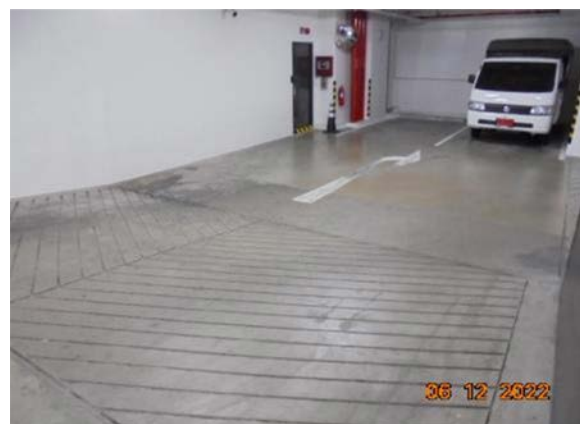
รูปที่ 2-59 พื้นที่จอดรถภายในโครงการ

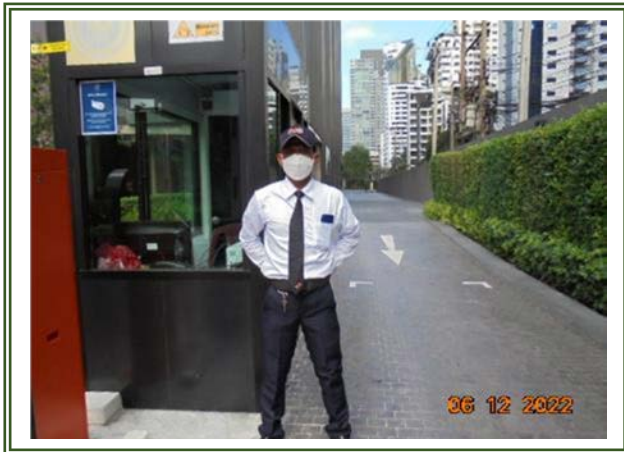
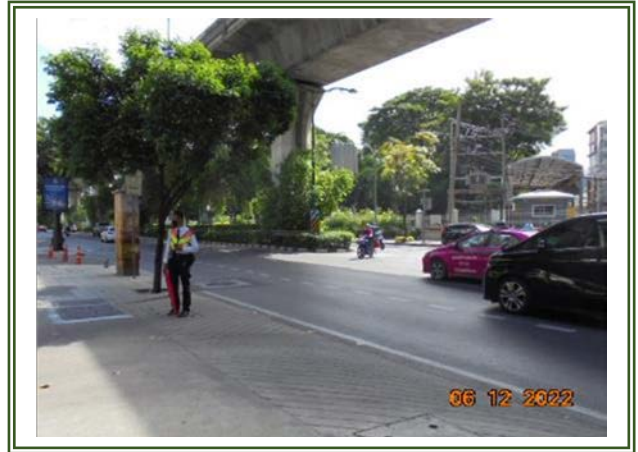
รูปที่ 2-60 พนักงานรักษาความปลอดภัยคอยอำนวยความสะดวกด้านการจราจรในโครงการประจำตลอด 24 ชั่วโมง

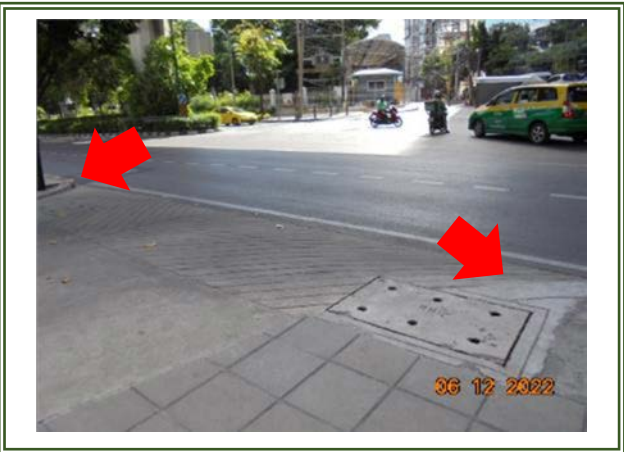
รูปที่ 2-61 ขอบถนนทางเข้า-ออกโครงการ

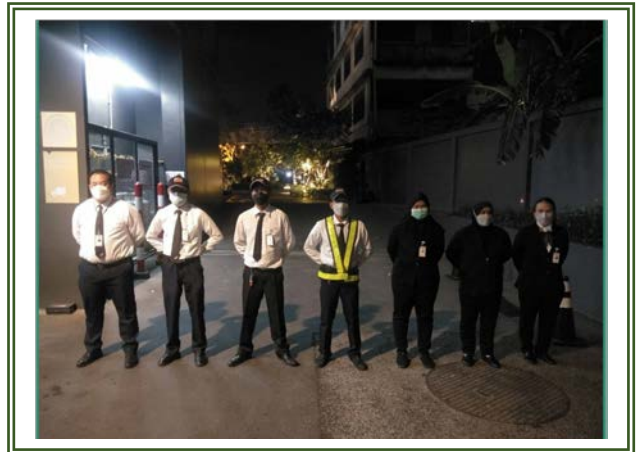
รูปที่ 2-62 อบรมพนักงานรักษาความปลอดภัย

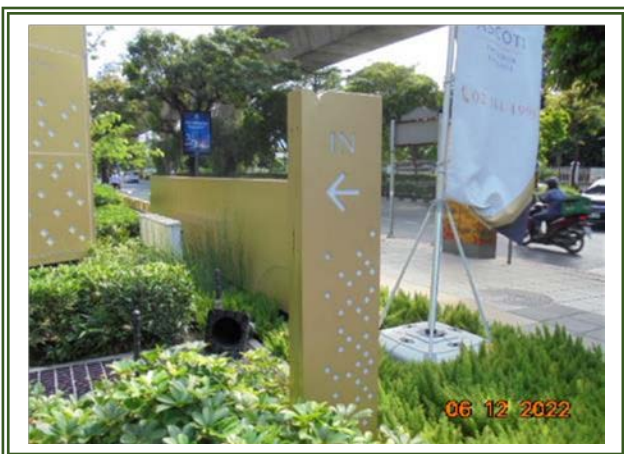
รูปที่ 2-63 ป้ายทางเข้า-ออกโครงการ

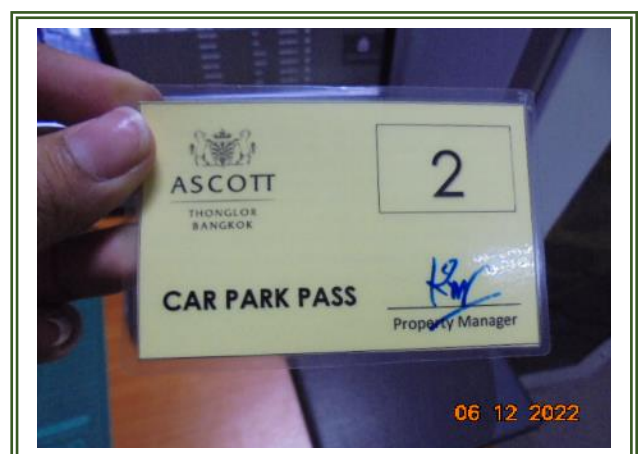
รูปที่ 2-64 การแลกบัตรอนุญาตจอดรถชั่วคราว

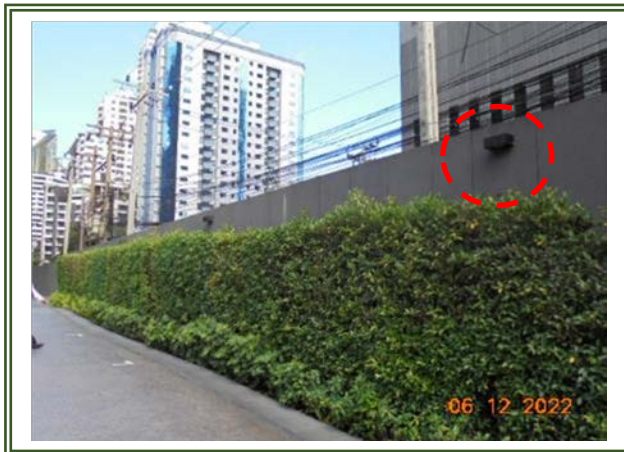
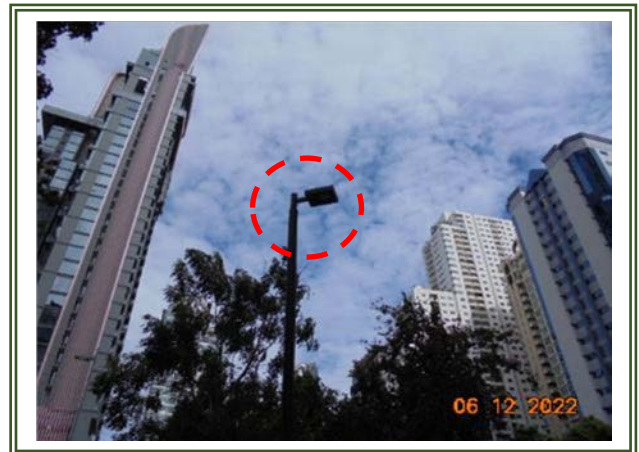
รูปที่ 2-65 ไฟส่องสว่างในโครงการ

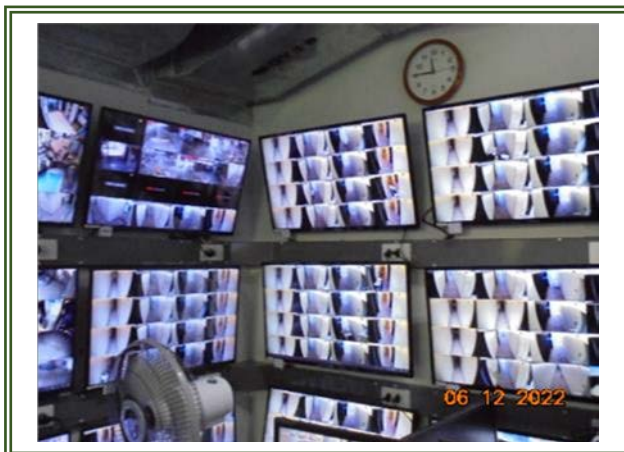
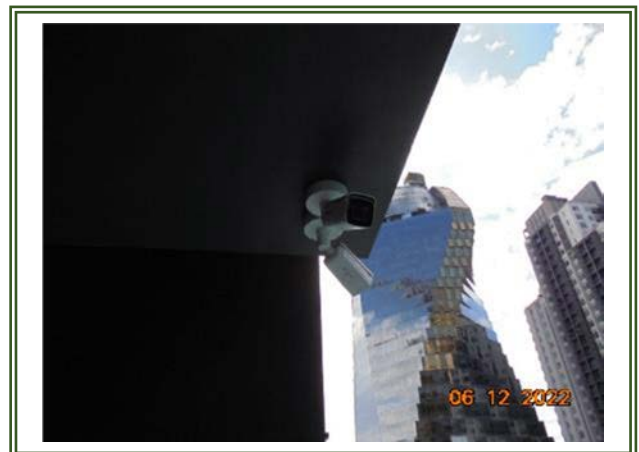
รูปที่ 2-66 ระบบกล้องวงจรปิด (CCTV System)

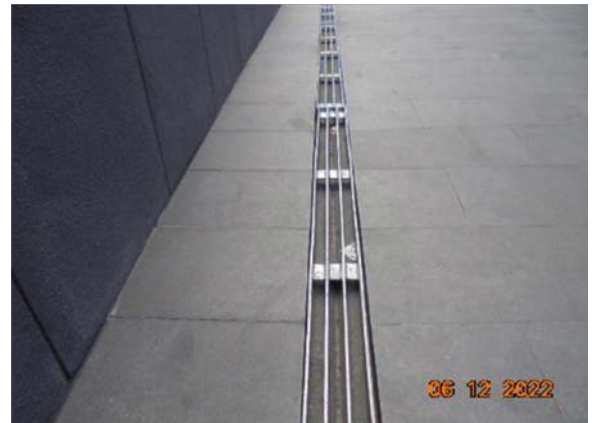
รูปที่ 2-68 การฉีดพ่นยุง

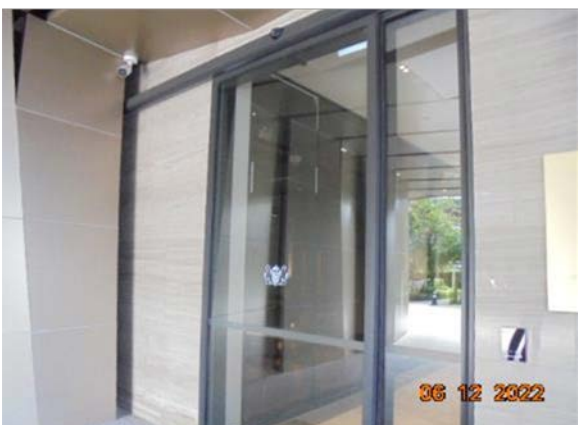
รูปที่ 2-71 ระบบควบคุมการเปิด-ปิดประตูในการเข้า
พื้นที่บริเวณชั้นดาดฟ้าของโครงการ

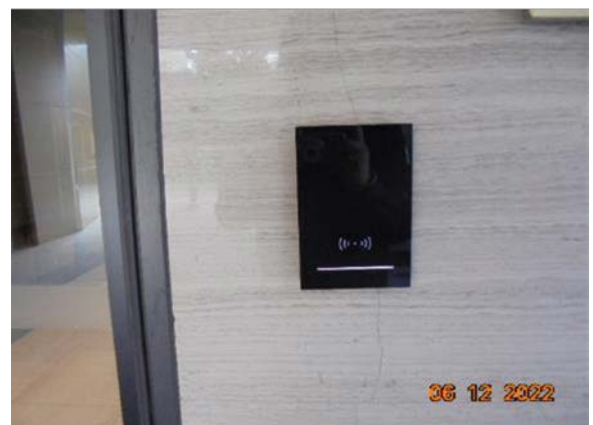
รูปที่ 2-72 ประตูอัตโนมัติ (Access Control) โดยใช้ระบบคีย์การ์ด

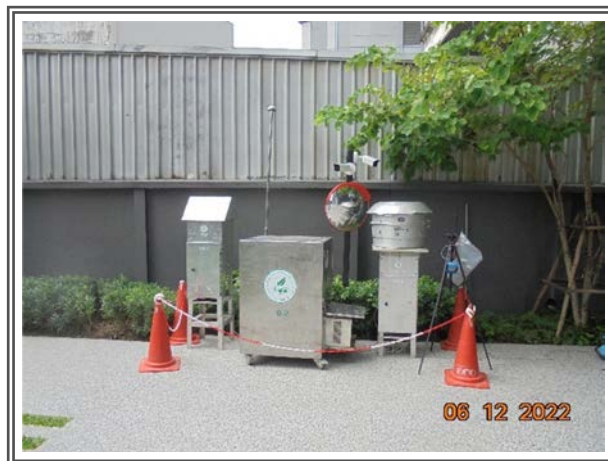
รูปที่ 3-4 การตรวจวัดคุณภาพอากาศในบรรยากาศ
บริเวณพื้นที่โครงการ

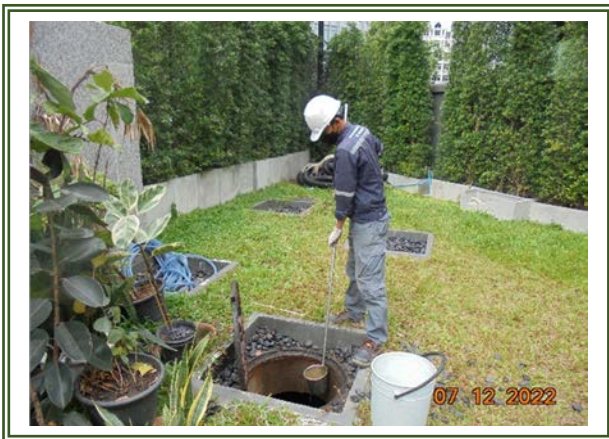
รูปที่ 3-5 คุณภาพน้ำทิ้งก่อนการบำบัด
บริเวณถังปรับสมดุล

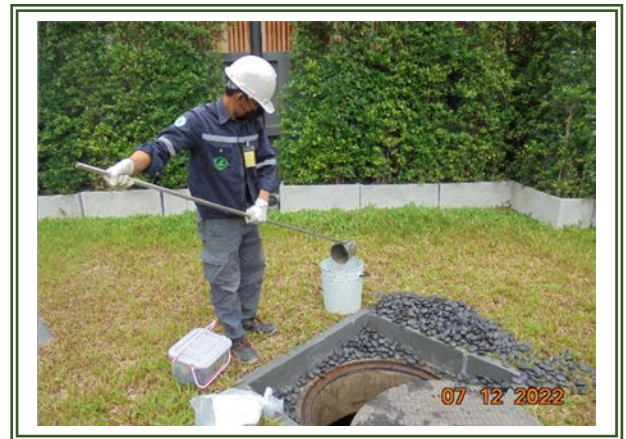
รูปที่ 3-6 คุณภาพน้ำทิ้งหลังการบำบัด
บริเวณถังสูบน้ำทิ้ง

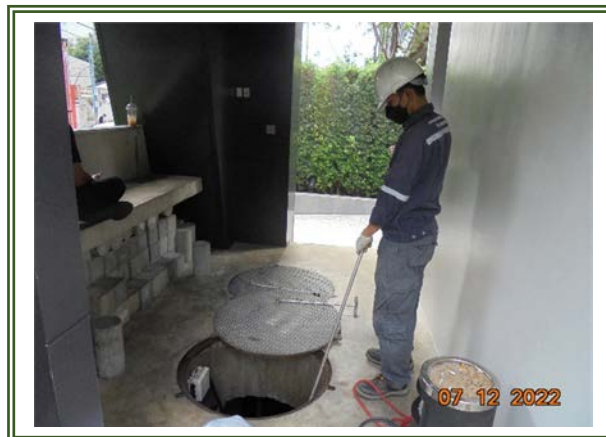
รูปที่ 3-7 คุณภาพน้ำทิ้งก่อนการบำบัด
บริเวณบ่อปรับสภาพน้ำพร้อมตะแกรงดักขยะ

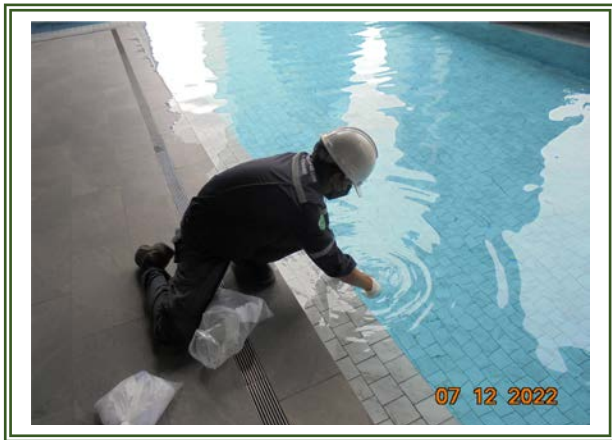
รูปที่ 3-18 คุณภาพน้ำสระว่าย
บริเวณสระว่ายน้ำส่วนลึก

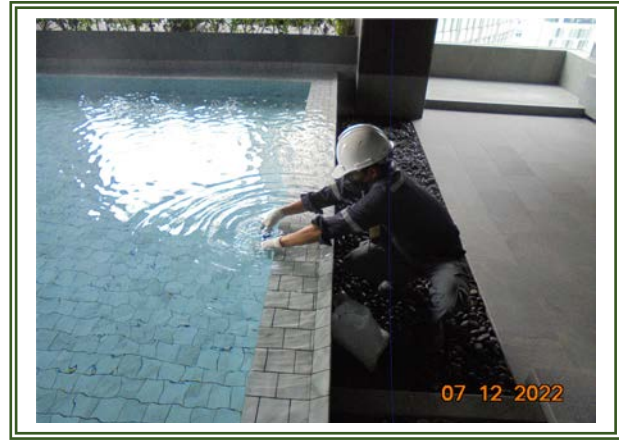
รูปที่ 3-19 คุณภาพน้ำสระว่ายน้ำ
บริเวณสระว่ายน้ำส่วนตื้น
