ผลการปฏิบัติตามมาตรการป้องกัน  
และแก้ไขผลกระทบสิ่งแวดล้อม

#### 2.1 การติดตามตรวจสอบผลการปฏิบัติตามมาตรการป้องกันและแก้ไขผลกระทบสิ่งแวดล้อม

ตารางที่ 2-1 ผลการปฏิบัติตามมาตรการป้องกันและแก้ไขผลกระทบสิ่งแวดล้อม โครงการ ดีคอนโด ชายน์

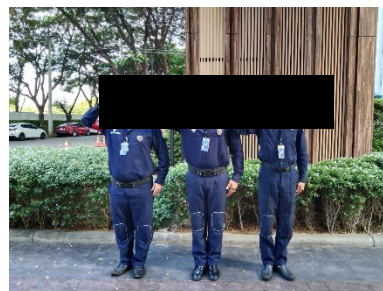
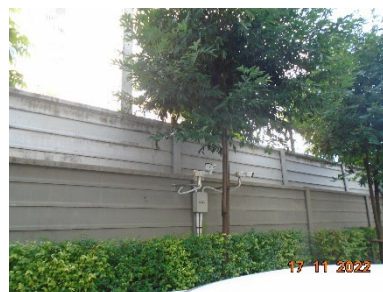
ภาพที่ 2-4 เจ้าหน้าที่รักษาความปลอดภัย กล้องวงจรปิดของโครงการ

- จัดให้มีเจ้าหน้าที่รักษาความปลอดภัยประจำอยู่ บริเวณทางเข้า-ออก โครงการตลอดเวลา 24 ชั่วโมง	- โครงการปฏิบัติตามมาตรการโดยมีเจ้าหน้าที่ รปภ. ออกตรวจสอบความเรียบร้อยตลอด 24 ชั่วโมง พร้อมกล้องวงจรปิด	-	ภาพที่ 2-4 เจ้าหน้าที่รักษาความ ปลอดภัย กล้องวงจร ปิดของโครงการ

- จัดให้มีระบบควบคุมการเปิด-ปิดประตู Lobby จากห้องพัก พร้อมสัญญาณภาพโทรทัศน์วงจรปิด (CCTV)	- โครงการปฏิบัติตามมาตรการโดยมีระบบควบคุม การเปิด-ปิดประตู Lobby จากห้องพัก และมีกล้อง วงจรปิดหน้าประตูทางเข้า	-	ภาพที่ 2-4 เจ้าหน้าที่รักษาความ ปลอดภัย กล้องวงจร ปิดของโครงการ

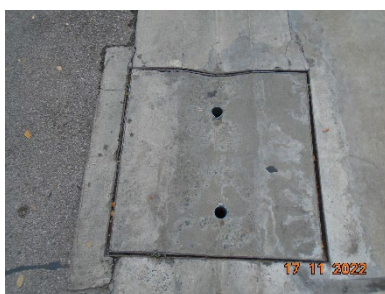
ภาพที่ 2-15 รางระบายน้ำทิ้งโครงการ

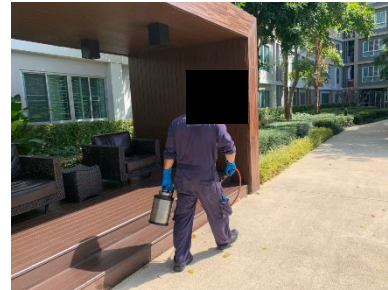
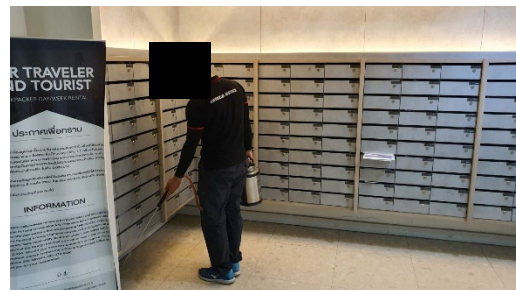
ภาพที่ 2-17 เจ้าหน้าที่กำจัดแมลง

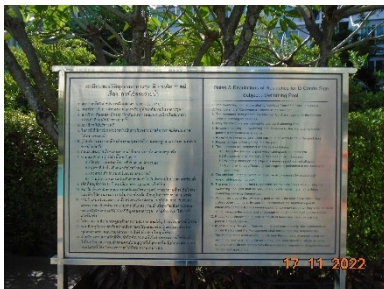
ภาพที่ 2-18 ข้อปฏิบัติของผู้ใช้บริการบริเวณสระว่ายน้ำ

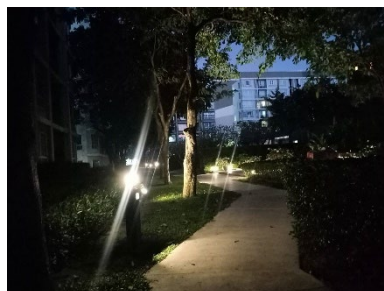
ภาพที่ 2-19 (ต่อ) ไฟส่องสว่าง

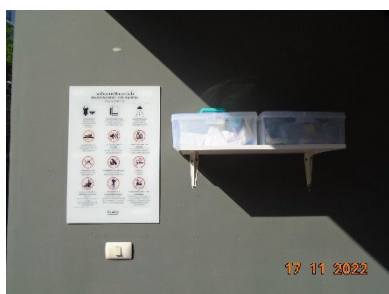
ภาพที่ 2-20 ชุดปฐมพยาบาล และประกาศวิธีการปฐมพยาบาล

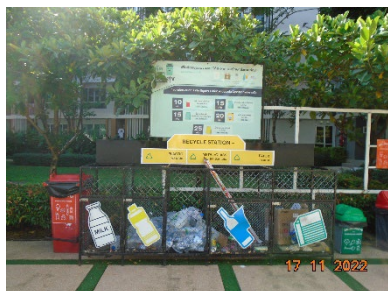
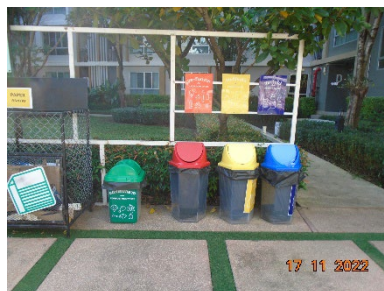
ภาพที่ 2-22 การรณรงค์ให้ผู้พักอาศัยคัดแยกขยะ

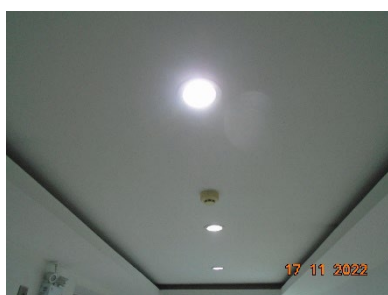
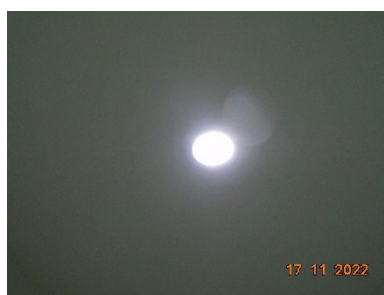
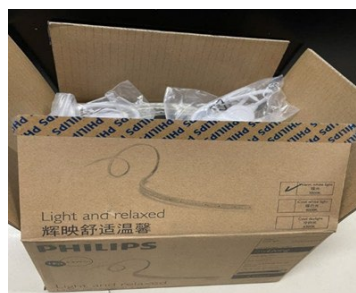
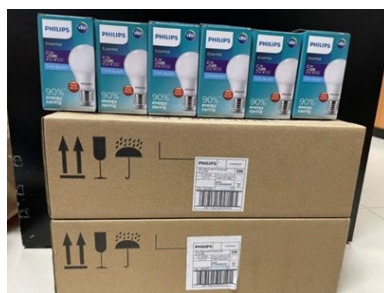
ภาพที่ 2-23 หลอดไฟ LED และเครื่องปรับระดับแสงสว่าง (Dimmer)

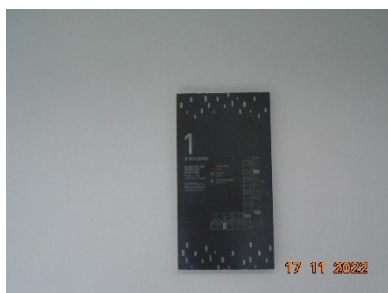
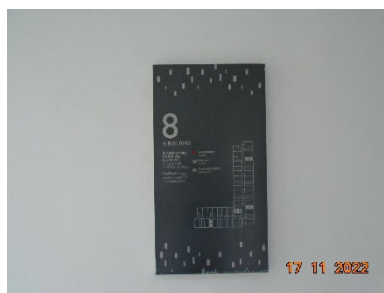
ภาพที่ 2-24 ลิฟต์ และหมายเลขแสดงชั้นหน้าประตูลิฟต์
