ผลการปฏิบัติตามมาตรการป้องกัน
และแก้ไขผลกระทบสิ่งแวดล้อม

2.1 การติดตามตรวจสอบผลการปฏิบัติตามมาตรการป้องกันและแก้ไขผลกระทบสิ่งแวดล้อม

ตารางที่ 2-1 ผลการปฏิบัติตามมาตรการป้องกันและแก้ไขผลกระทบสิ่งแวดล้อม โครงการ ดีคอนโด แคมป์ส รีสอร์ท

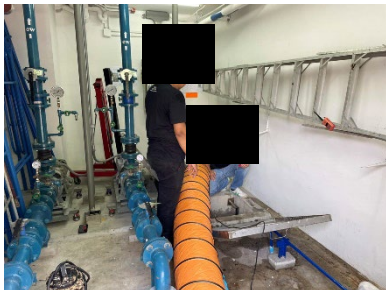
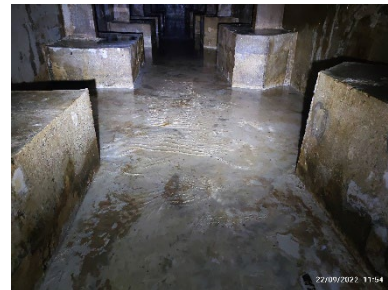
ภาพที่ 2.2-14 การดูแลรักษาถังเก็บน้ำ และการทำความสะอาด

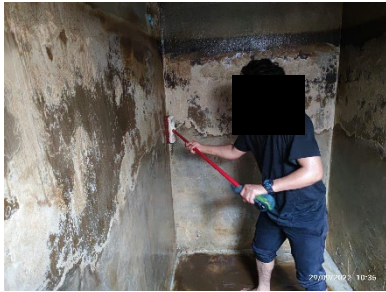
ภาพที่ 2.2-14 (ต่อ) การดูแลรักษาถังเก็บน้ำ และการทำความสะอาด

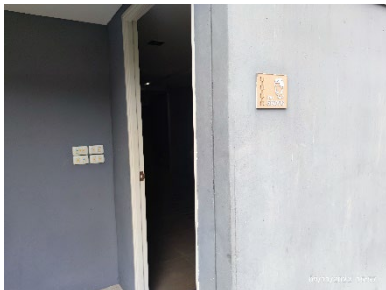
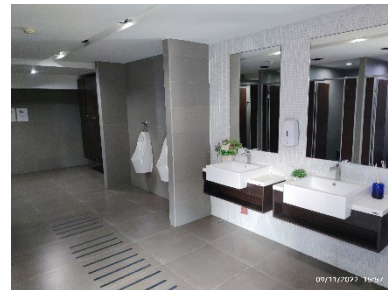
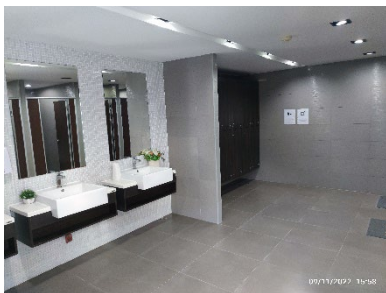
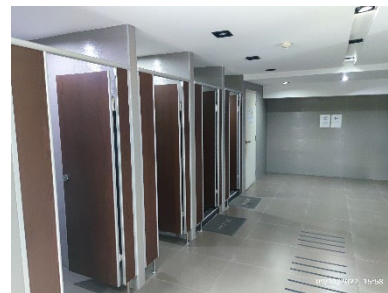
ภาพที่ 2.2-15 ห้องน้ำ ห้องส้วมประจำส้วม่ายน้ำ

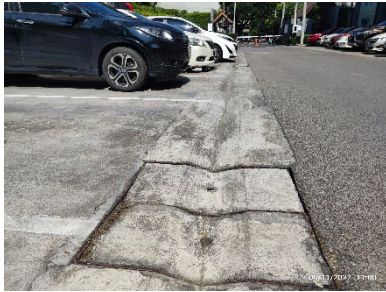
ภาพที่ 2.2-16 การระบายน้ำ

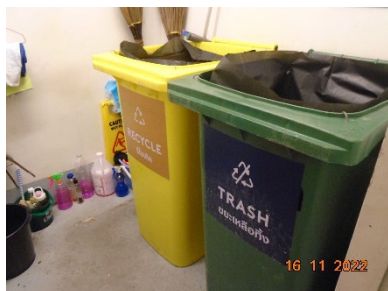
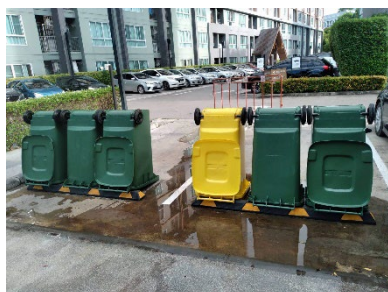
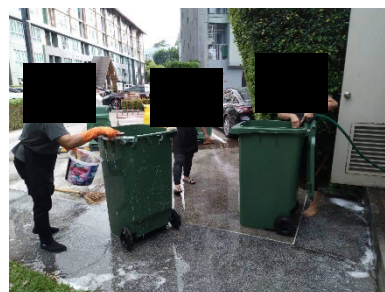
ภาพที่ 2.2-17 (ต่อ) ถังคัดแยกมูลฝอย และการทำความสะอาด

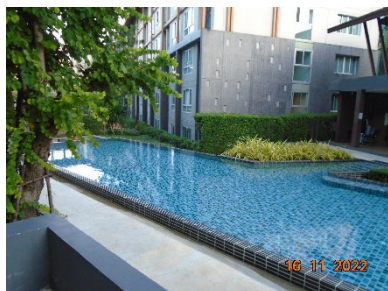
ภาพที่ 2.2-19 (ต่อ) สระว่ายน้ำภายในโครงการ

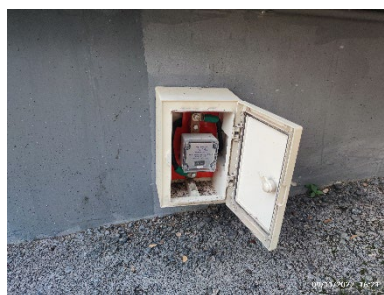
ภาพที่ 2.2-26 ระบบป้องกันฟ้าผ่า

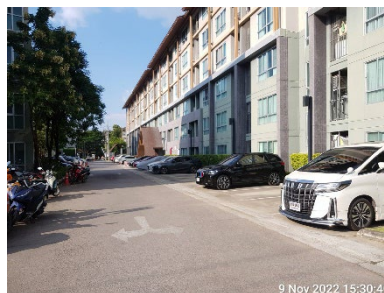
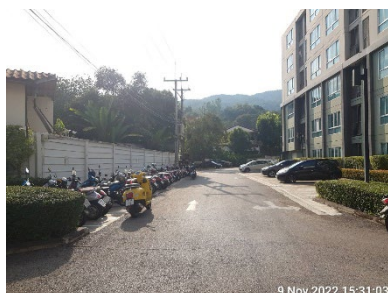
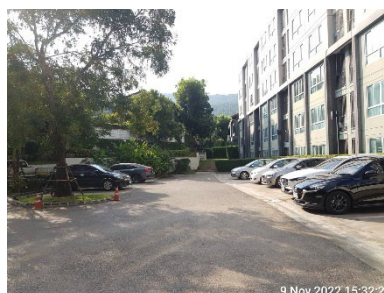
ภาพที่ 2.2-27 พื้นที่จอดรถ

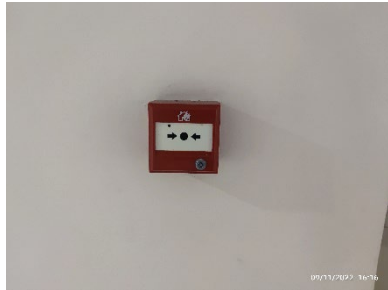
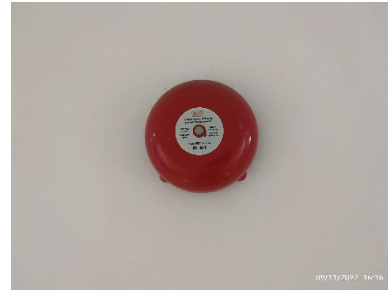
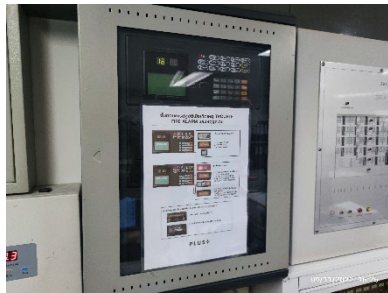
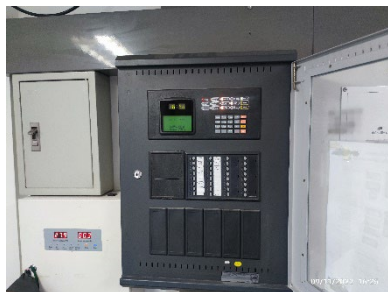
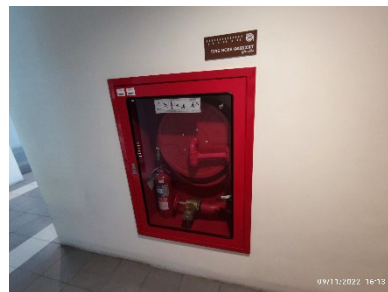
ภาพที่ 2.2-28 ระบบเตือน และป้องกันอัคคีภัย

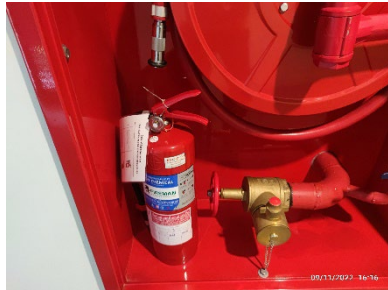
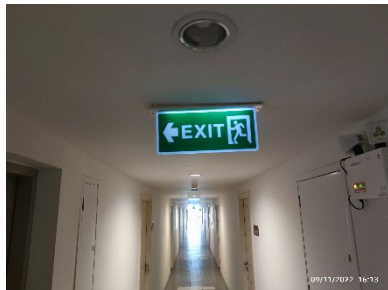
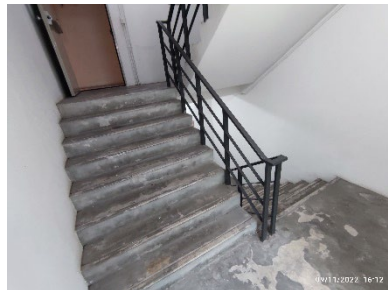
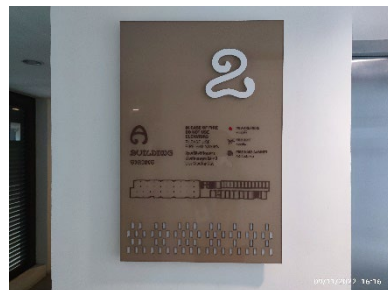
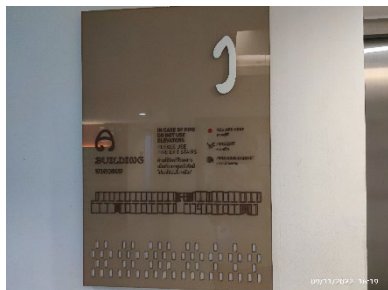
ภาพที่ 2.2-28 (ต่อ) ระบบเตือน และป้องกันอัคคีภัย

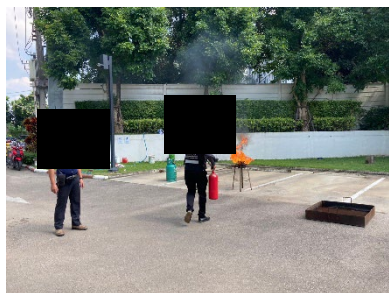
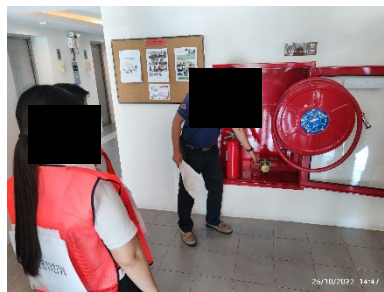
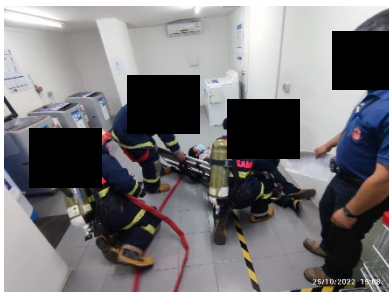
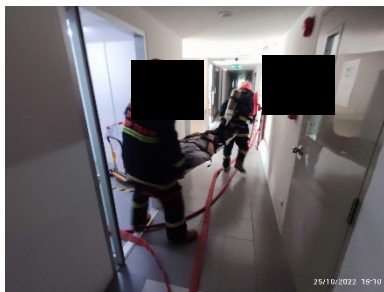
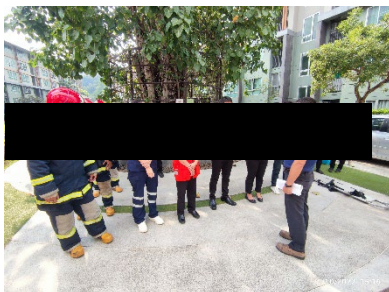
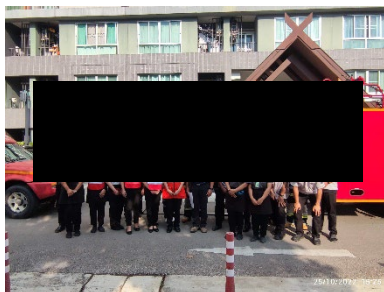
ภาพที่ 2.2-28 (ต่อ) ระบบเตือน และป้องกันอัคคีภัย
