ผลการปฏิบัติตามมาตรการป้องกัน  
และแก้ไขผลกระทบสิ่งแวดล้อม

#### 2.1 การปฏิบัติตามมาตรการป้องกัน แก้ไขและลดผลกระทบสิ่งแวดล้อม

ตารางที่ 2.2-1 สรุปผลการปฏิบัติตามมาตรการป้องกันและแก้ไขผลกระทบสิ่งแวดล้อม ระยะดำเนินการ  
โครงการการขอเปลี่ยนแปลงผังและขนาดพื้นที่โรงงานหล่อเหล็กรูปพรรณ ของ บริษัท ไอชิน ทาคาโอก้า ฟาวน์ดรี บางปะกง จำกัด

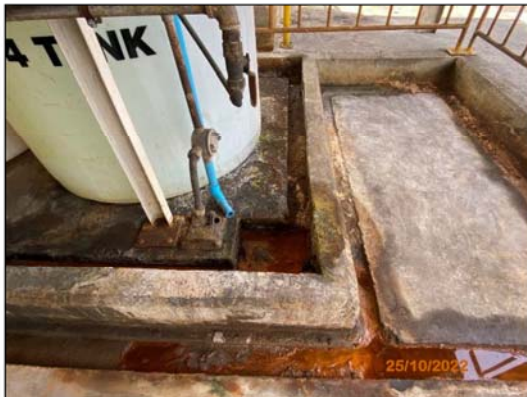
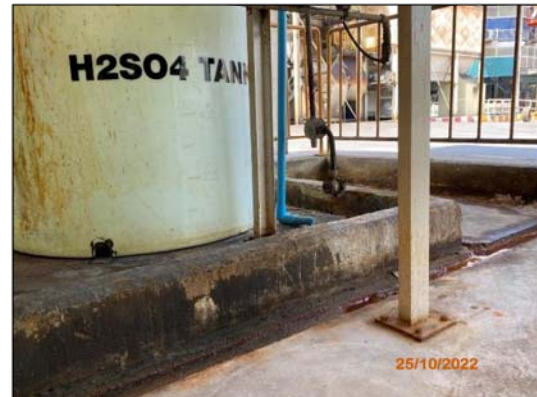
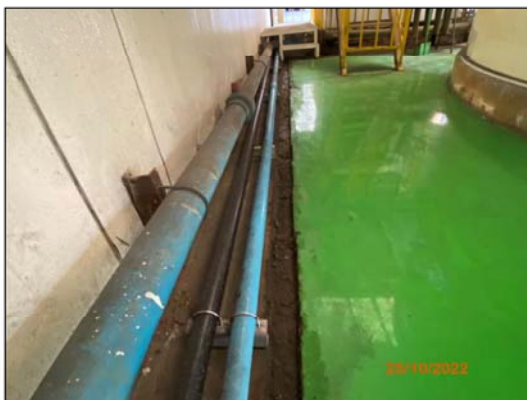
ภาพที่ 2.2-45 คั่นกันถังบรรจุสารเคมีบริเวณระบบบำบัดน้ำเสียเคมี

คั่นกันบริเวณถังบรรจุสารเคมี

รางรองรับสารเคมี

ปั๊มสูบลำสารเคมีและบ่อรวบรวม (Sump Pit)

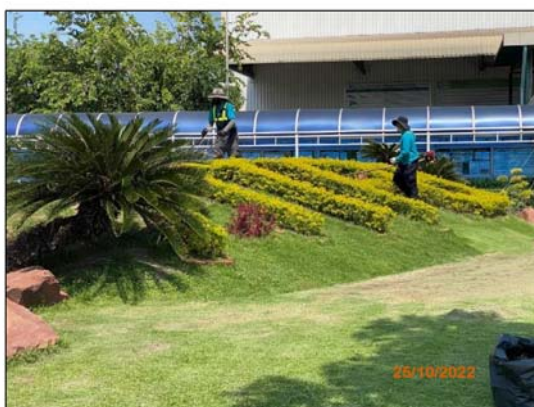
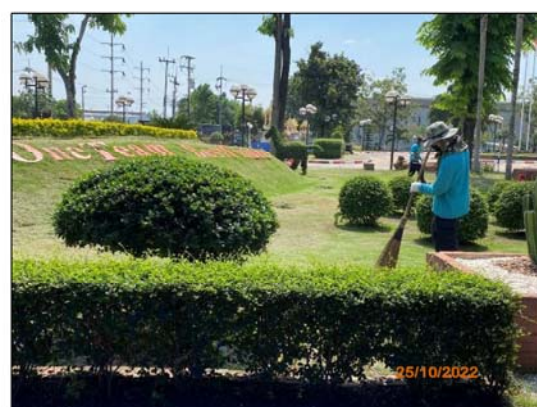
ภาพที่ 2.2-46 พื้นที่สีเขียว

สวนหย่อม และเจ้าหน้าที่ดูแล

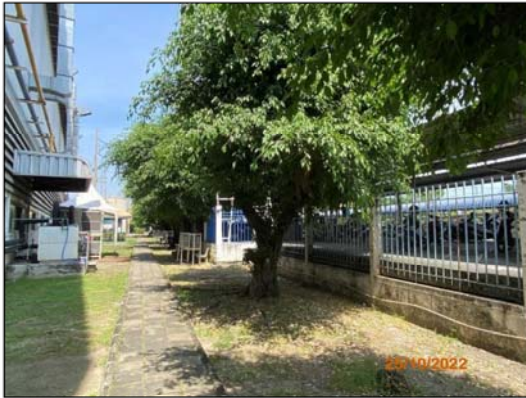
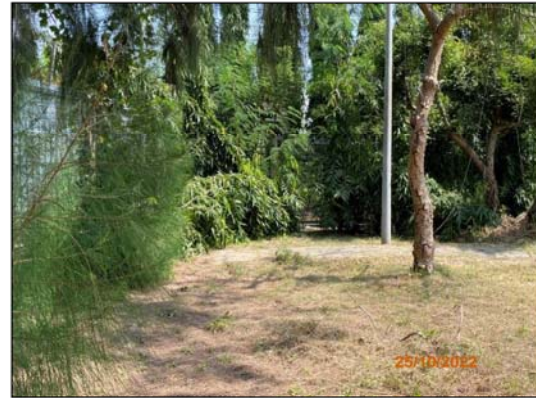
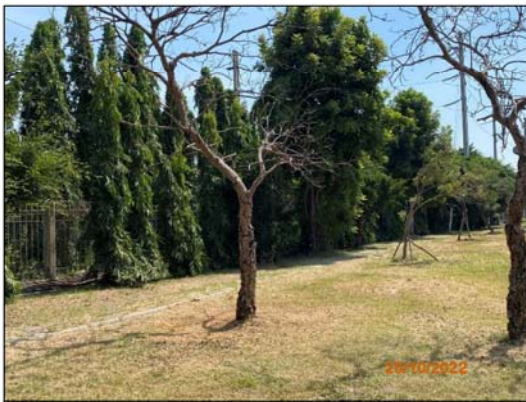
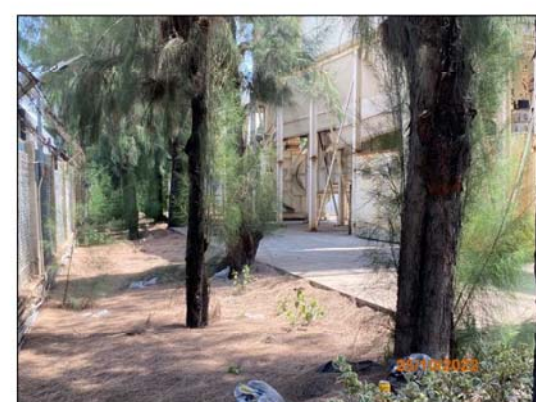
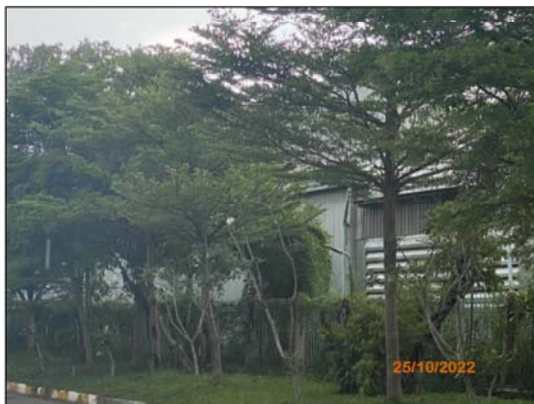
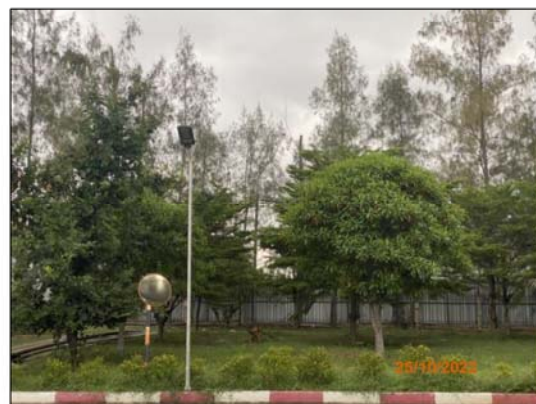
ภาพที่ 2.2-46 (ต่อ)

ต้นไม้ทรงสูงบริเวณริมรั้ว

ปลูกต้นไม้เพิ่มในบริเวณพื้นที่สีเขียว
