## บทที่ 2

### ผลการปฏิบัติตามมาตรการป้องกันและแก้ไขผลกระทบสิ่งแวดล้อม

**ตารางที่ 2-1 ผลการปฏิบัติตามมาตรการป้องกันและแก้ไขผลกระทบสิ่งแวดล้อม โครงการโรงแรมเซ็นทรัลเวสต์ (ระยะดำเนินการ)  
ระหว่างเดือนกรกฎาคม-ธันวาคม พ.ศ. 2565**

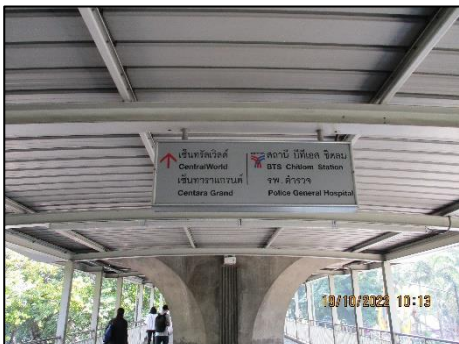
รูปที่ 2-6 Sky Walk เชื่อมต่อสถานีรถไฟฟ้า

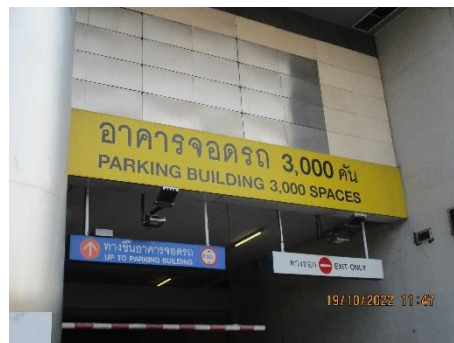
รูปที่ 2-9 ป้ายแสดงทางเข้าพื้นที่อาคารจอดรถและพื้นที่  
จอดรถภายในอาคาร

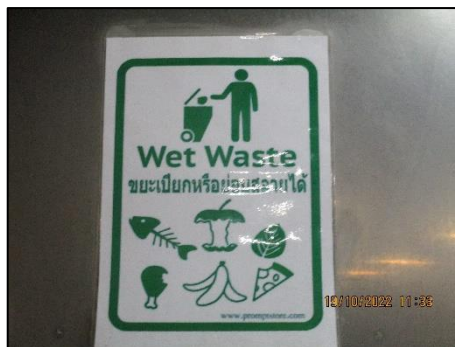
รูปที่ 2-16 (ต่อ) การบริหารจัดการขยะภายในพื้นที่โครงการ

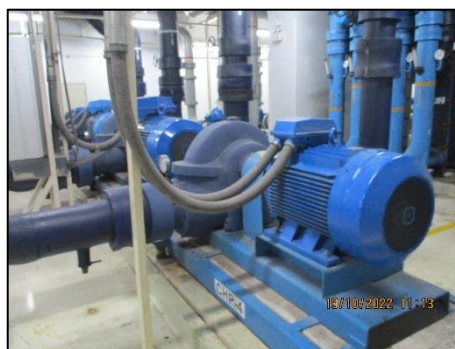
รูปที่ 2-18 เครื่องทำความเย็นชนิดระบายความร้อนด้วยน้ำแบบหอยโข่งและแบบสกรู

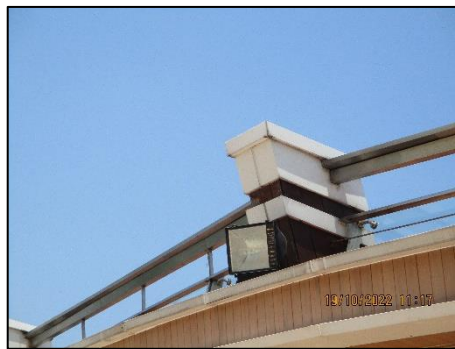
รูปที่ 2-19 ระบบแสงสว่างอัตโนมัติบริเวณพื้นที่สาธารณะของโครงการ

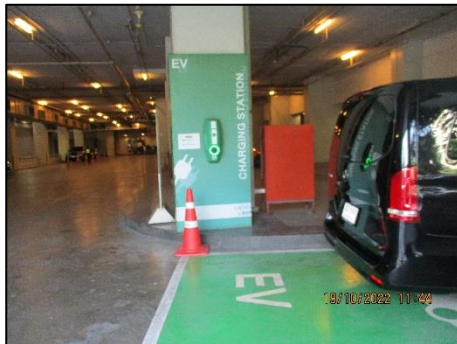
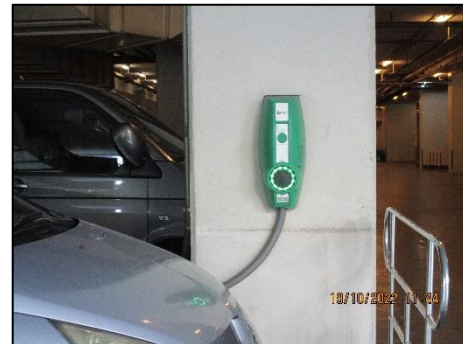
พื้นที่สำหรับชาร์จรถยนต์โดยใช้พลังงานไฟฟ้า (Charging Station)

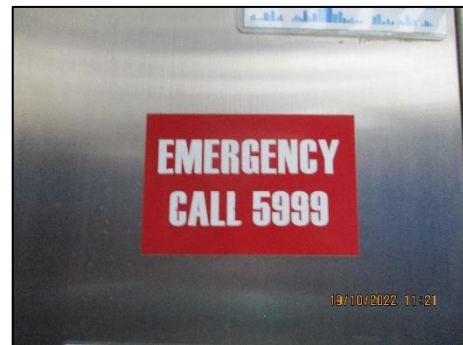
ติดป้ายคำแนะนำสำหรับการใช้ลิฟต์โดยสาร

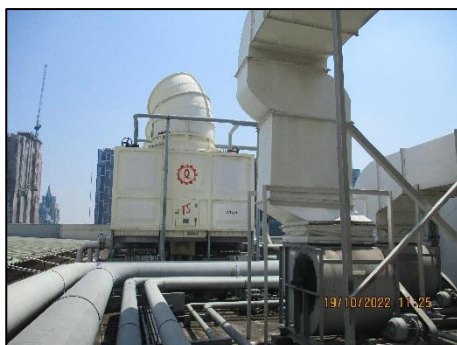
รูปที่ 2-23 หอผึ่งเย็น

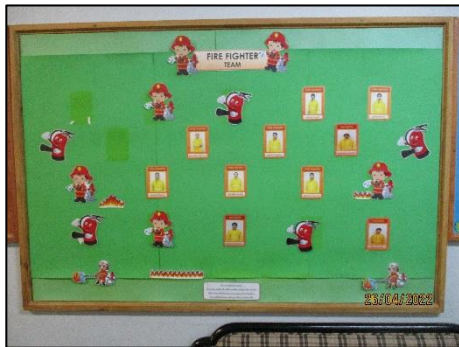
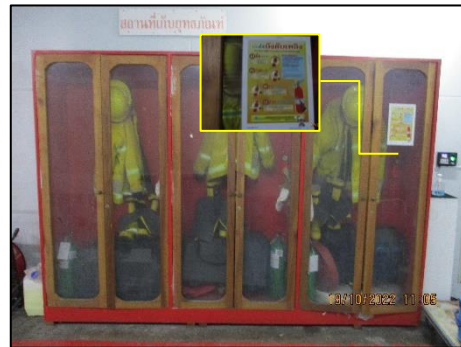
ติดประกาศประชาสัมพันธ์ Fire Fighter Team

ติดประกาศขั้นตอนการใช้ถังดับเพลิง

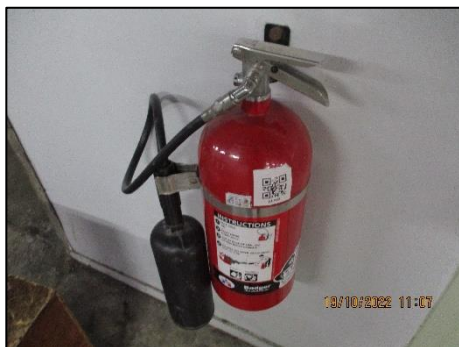
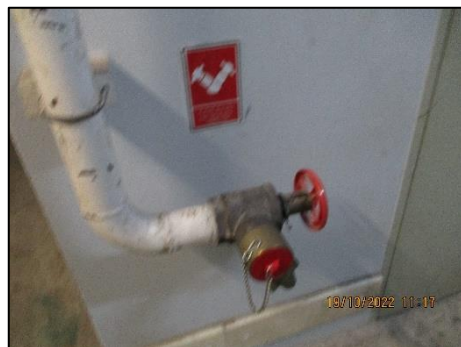
ถังดับเพลิง

หัวรับน้ำดับเพลิง

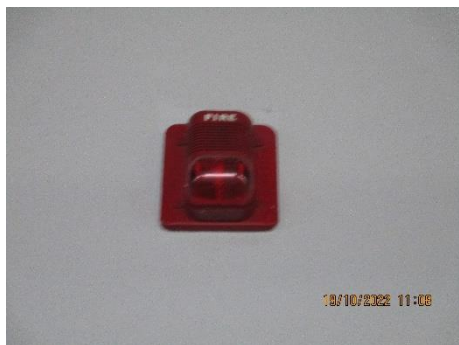
สัญญาณเตือนอัคคีภัย (Fire Alarm)

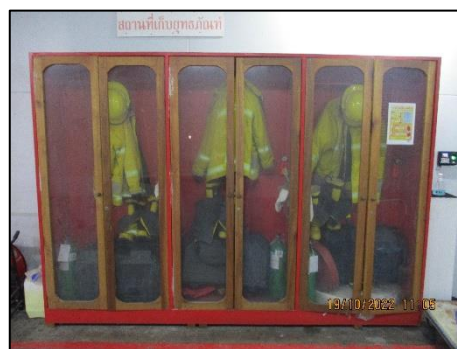
ชุดผจญเพลิงพร้อมอุปกรณ์

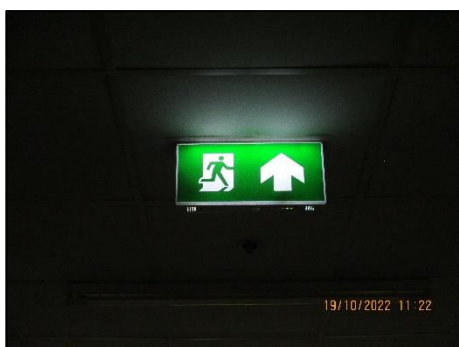
ป้ายทางออกหนีไฟ

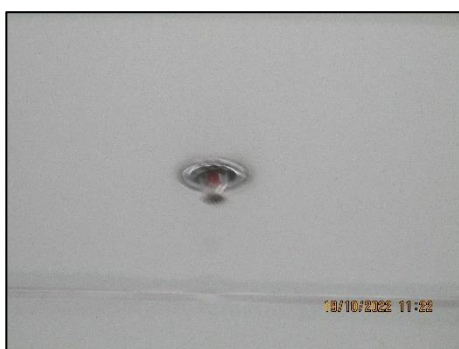
หัวกระจายน้ำดับเพลิงอัตโนมัติ

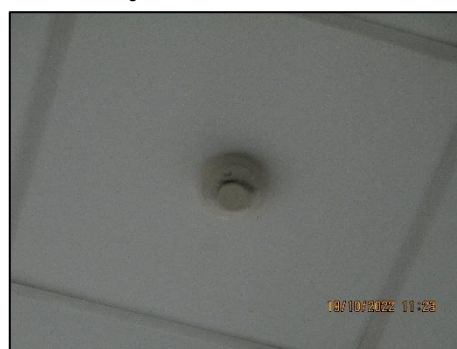
อุปกรณ์ตรวจจับควันและความร้อน

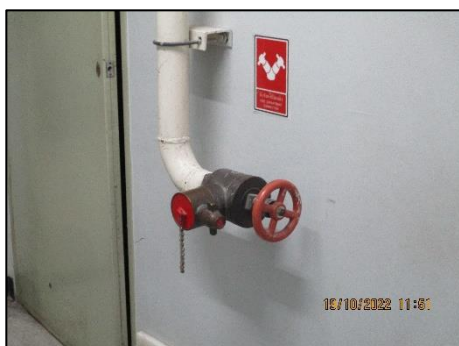
หัวรับน้ำดับเพลิง

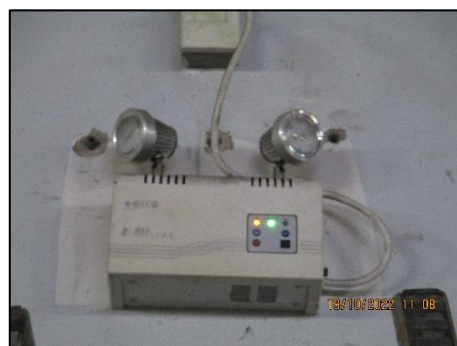
ไฟส่องสว่างนำทาง

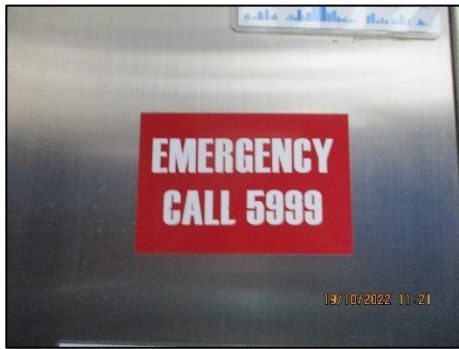
เบอร์โทรศัพท์ฉุกเฉิน

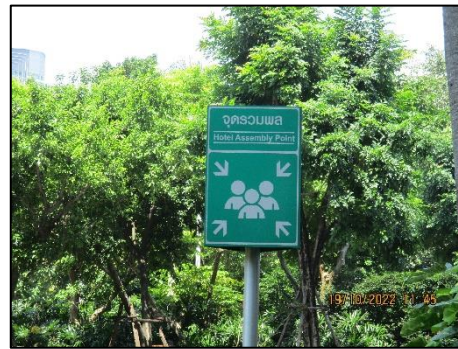
จุดรวมพล

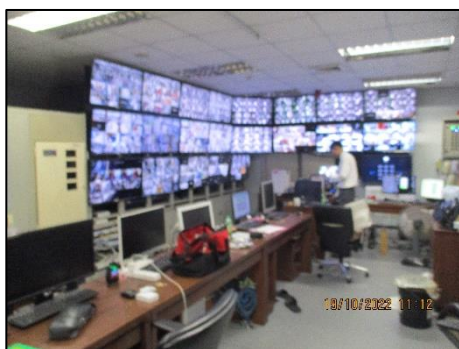
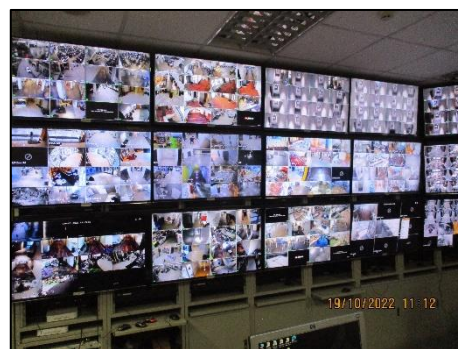
ห้องเฝ้าระวังความปลอดภัย

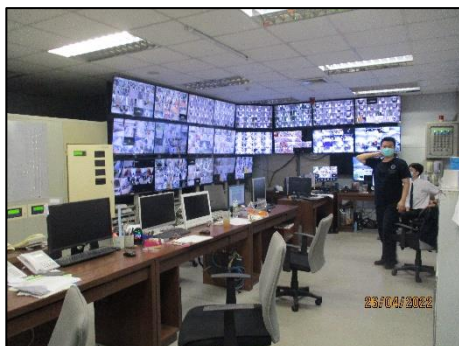
เจ้าหน้าที่รักษาความปลอดภัยภายในโครงการ

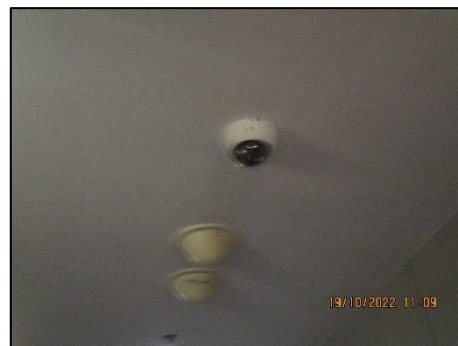
ติดตั้งกล้องโทรทัศน์วงจรปิด

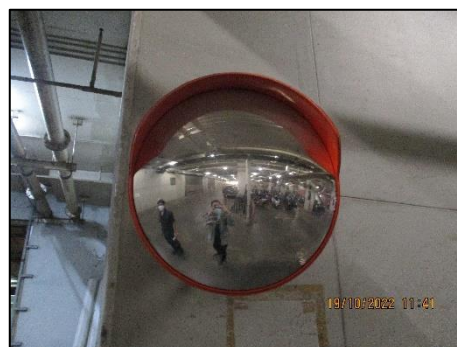
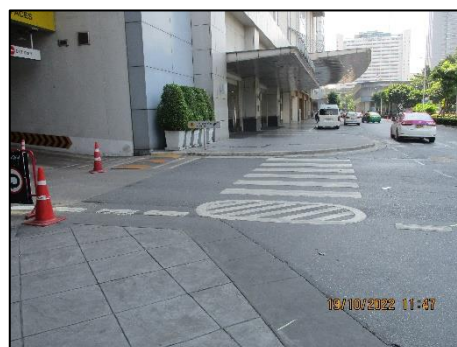
รูปที่ 2-27 เครื่องหมาย สัญลักษณ์ และป้ายจราจรภายในพื้นที่โครงการ

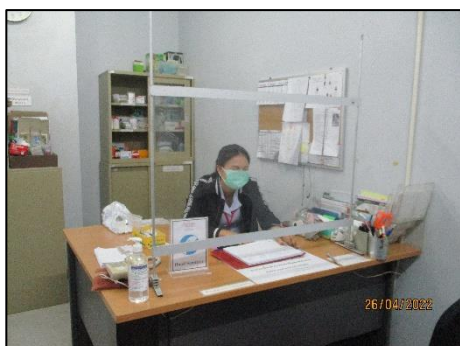
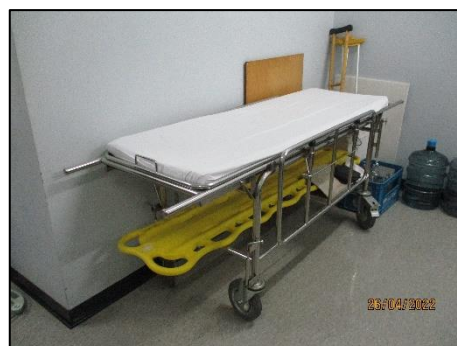
รูปที่ 2-28 ห้องปฐมพยาบาลพร้อมด้วยเจ้าหน้าที่พยาบาล

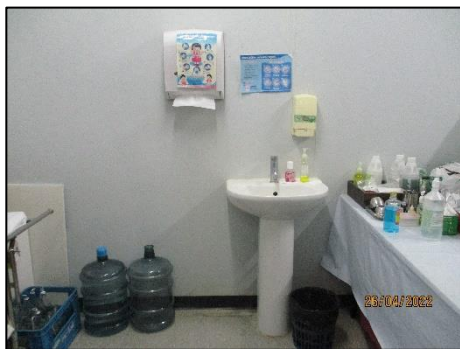
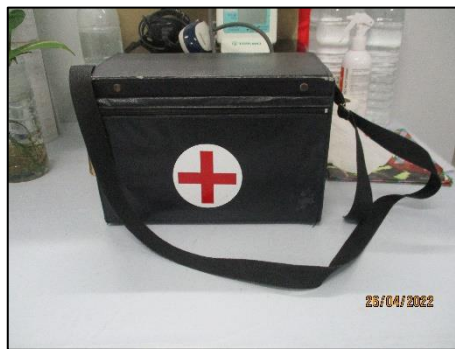
รูปที่ 2-28 (ต่อ) ห้องปฐมพยาบาลพร้อมด้วยเจ้าหน้าที่พยาบาล

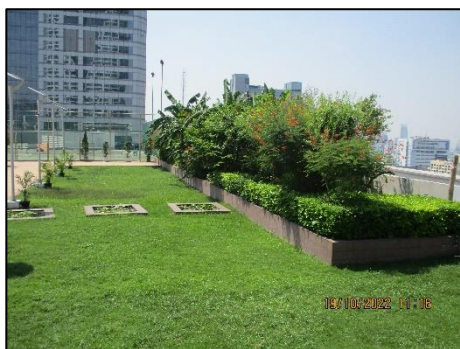
รูปที่ 2-29 การปลูกต้นไม้ภายในอาคารเพื่อเป็นพื้นที่สีเขียว

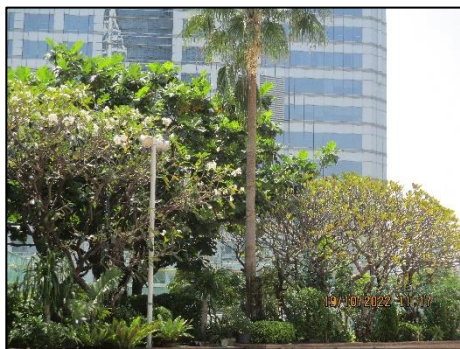
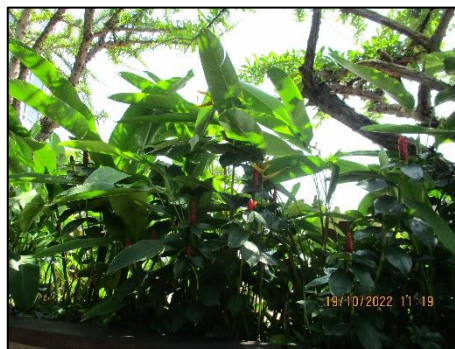
รูปที่ 2-29 (ต่อ) การปลูกต้นไม้ภายในอาคารเพื่อเป็นพื้นที่สีเขียว

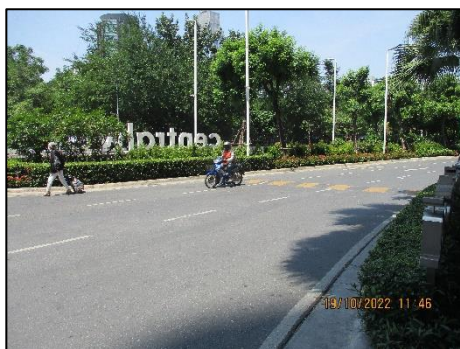
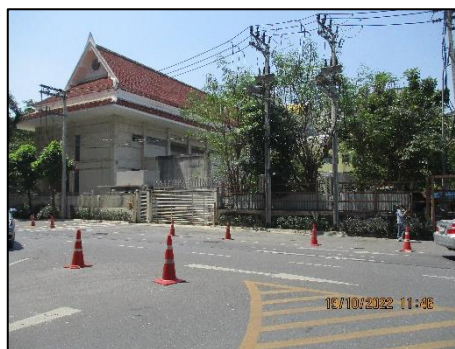
รูปที่ 2-30 แนวรั้วถาวรด้านที่ติดวัดปทุมวนาราม ราชวรวิหาร

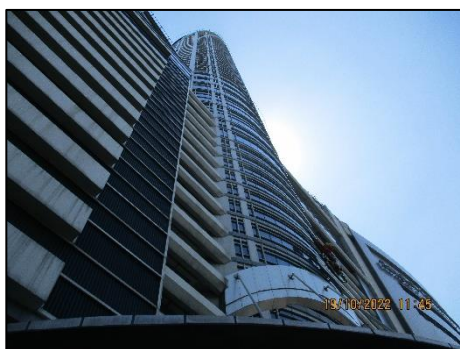
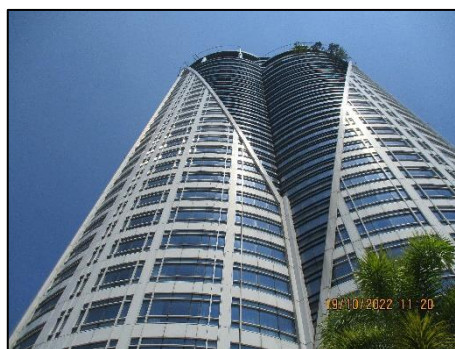
รูปที่ 2-31 การออกแบบทางด้านสถาปัตยกรรมของตัวอาคารของโครงการ
