รายงานผลการปฏิบัติตามมาตรการป้องกันและแก้ไขผลกระทบสิ่งแวดล้อม
และมาตรการติดตามตรวจสอบผลกระทบสิ่งแวดล้อม
(ระยะดำเนินการ)
ระหว่างเดือน กรกฎาคม ถึง ธันวาคม พ.ศ. 2565

โครงการ ดีคอนโด กำแพงแสน
เจ้าของโครงการ นิติบุคคลอาคารชุด ดีคอนโดแคมปัส กำแพงแสน
ที่ตั้งเลขที่ 68 หมู่ที่ 9 ตำบลกำแพงแสน อำเภอกำแพงแสน
จังหวัดนครปฐม 73140

มกราคม 2566

จัดทำโดย บริษัท ศูนย์วิเคราะห์น้ำ จำกัด
1/94 หมู่ที่ 5 ต.คานหาม อ.อุทัย จ.พระนครศรีอยุธยา 13210
โทรศัพท์ : 035-800593, 035-226382-3 โทรสาร : 035-800594

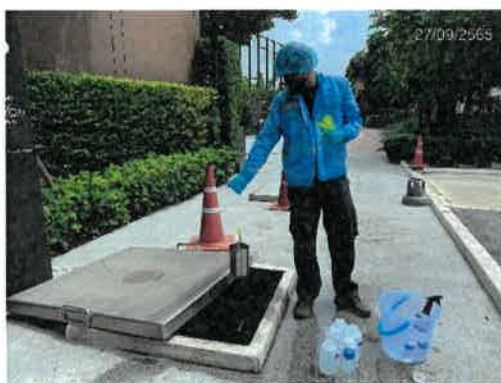
ภาพที่ 3.5.3-1 การเก็บตัวอย่างน้ำของระบบน้ำใช้

จากการตรวจวิเคราะห์คุณภาพน้ำประปา บริเวณบ่อเก็บน้ำใสภายในโครงการ ระหว่างเดือน กรกฎาคม ถึง ธันวาคม 2565 พบว่า คุณภาพน้ำประปา (27 กันยายน 2565 และ 30 ธันวาคม 2565) ทุกดัชนีที่ตรวจวัดมีค่าอยู่ในเกณฑ์คุณภาพน้ำประปาการประปาส่วนภูมิภาค ตามคำแนะนำขององค์การอนามัยโลก (WHO) ปี 2011

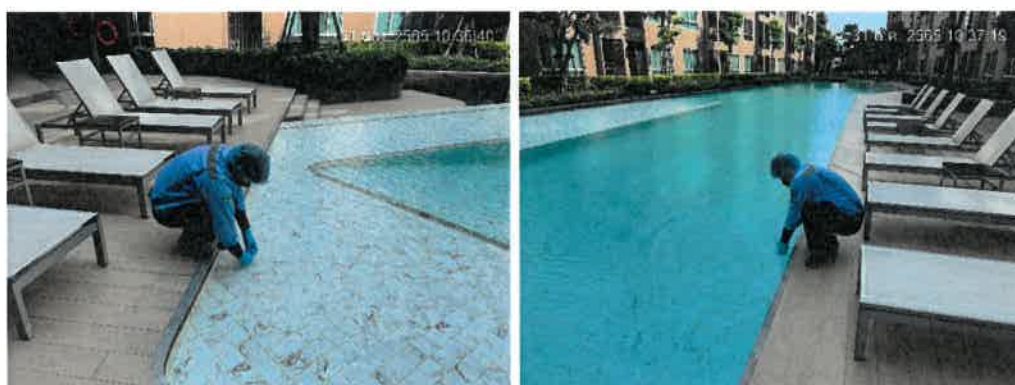
ภาพที่ 3.5.5-1 การเก็บตัวอย่างน้ำบริเวณสระว่ายน้ำ

(ซ้าย) สระว่ายน้ำส่วนต้น

(ขวา) สระว่ายน้ำส่วนลึก

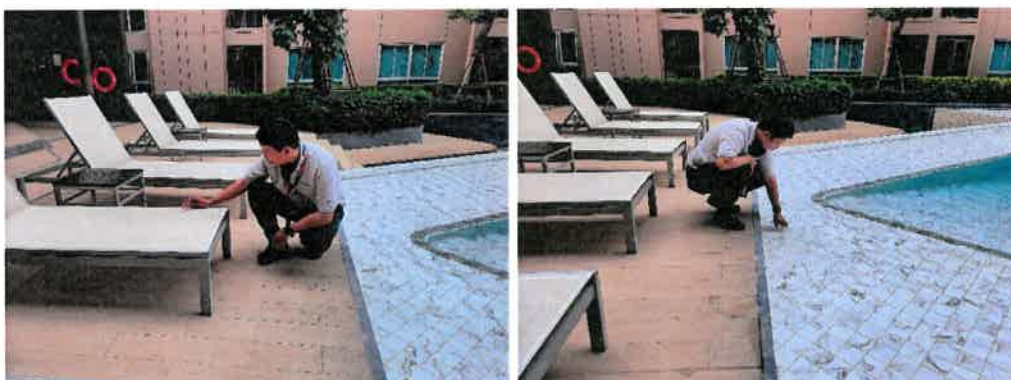
ภาพที่ 3.5.5-2 การตรวจวัด pH, Cl₂ สระว่ายน้ำ
