เอกสารแนบ 2.8

แผนงาน งบประมาณ และกิจกรรมชุมชนสัมพันธ์
ระหว่างเดือนกรกฎาคม-ธันวาคม 2565

Mineral and Sourcing Business บริษัท เอสซีซี ซิเมนต์ จำกัด

แผนและผลการดำเนินงานด้านความปลอดภัย
ระหว่างเดือนกรกฎาคม-ธันวาคม 2565

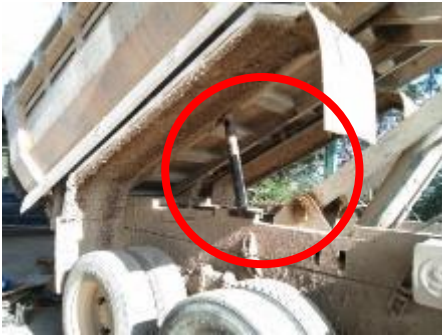
รถบรรทุกที่รอการซ่อมบำรุงได้มีการใช้เหล็กค้ำยัน
กระเบื้องและหมอนรองล้อ

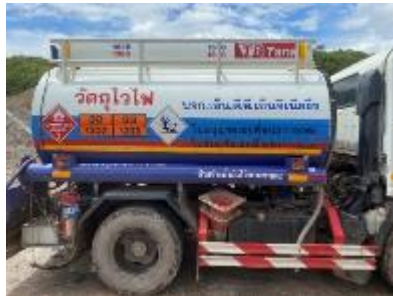
รถ Mobile Oli ที่ใช้งานในเมืองมีอุปกรณ์ความ
ปลอดภัยตามที่กฎหมายกำหนด

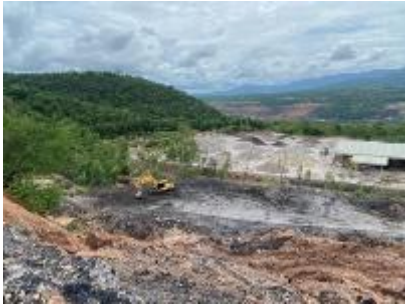
หน้างานขุดขนถ่าน LG สภาพเส้นทางไม่มีความลาดชัน
มีคันกันตก พนักงานขับรถสวมใส่PPEตามข้อกำหนด

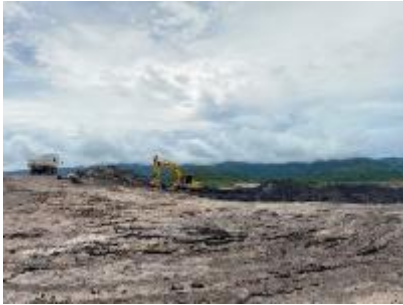
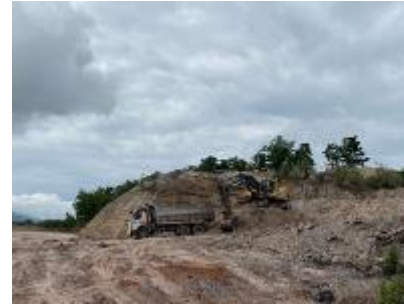
หน้างานขุดขนถ่าน IB หน้าสำนักงานสภาพเส้นทาง
ไม่มีความลาดชัน มีคันกันตก พนักงานขับรถสวม
ใส่PPEตามข้อกำหนด

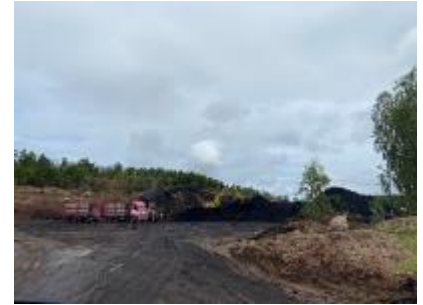
งานดั๊กขายถ่าน LG ยังมีการพบเห็นพนักงานขับรถ
บรรทุกถ่านถาวร แต่ได้ทำการตักเตือนเรียบร้อยแล้ว

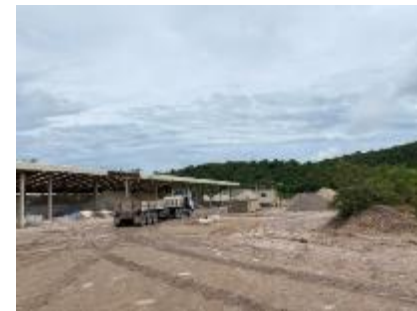
งานดั๊กขายดินอุตสาหกรรมยังพบปัญหาเรื่องฝุ่นจากการดั๊กขายอยู่เล็กน้อย
ได้เน้นไปยังพนักงานดั๊กขายให้ระมัดระวังเรื่องการตักดินลงกระบะเรียบร้อยแล้ว

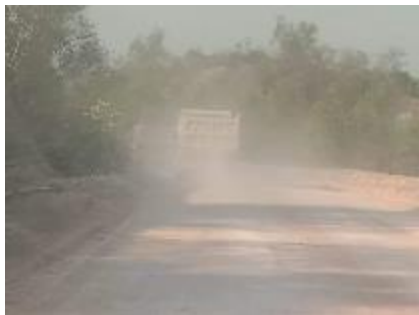
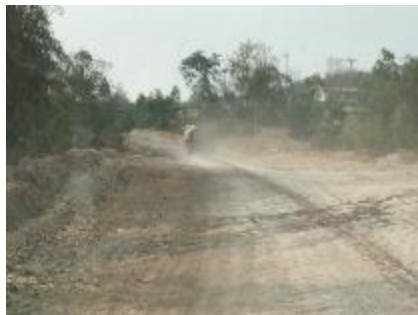
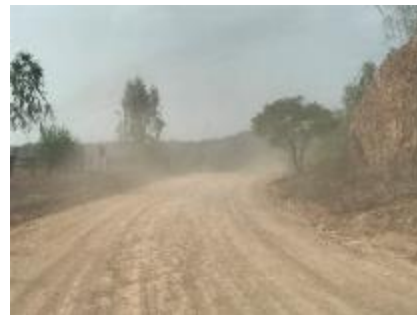
ก่อนการแก้ไข

ที่	ผลกระทบสิ่งแวดล้อมจากการทำเหมือง	การดำเนินการแก้ไข
1	ปัญหาเรื่องฝุ่นตามเส้นทางเหมืองที่ยังพบเห็นโดยเฉพาะในช่วงเวลาบ่ายที่อากาศค่อนข้างร้อนทำให้เส้นทางเกิดฝุ่นจำนวนมาก	มีการใช้รถบรรทุกน้ำรดพัดถนนตามเส้นทางเป็นระยะๆ เพื่อลดฝุ่นที่เกิดขึ้น

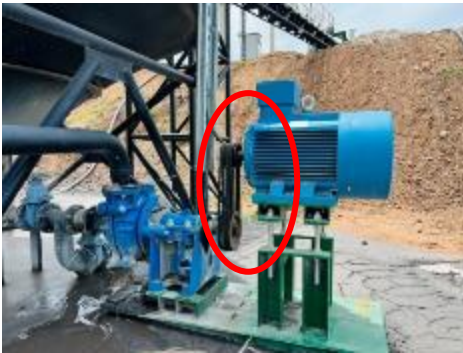
มอเตอร์ถังสูบลมไม่มีการครอบจุดหมุน ได้ทำการแจ้งไปทางผู้รับผิดชอบให้ดำเนินการติดตั้งการครอบแล้ว

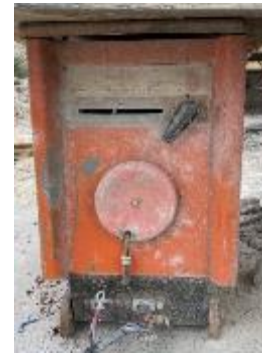
อุปกรณ์เครื่องเชื่อมใช้สายผิดปกติ และไม่มีหางปลาตามมาตรฐาน

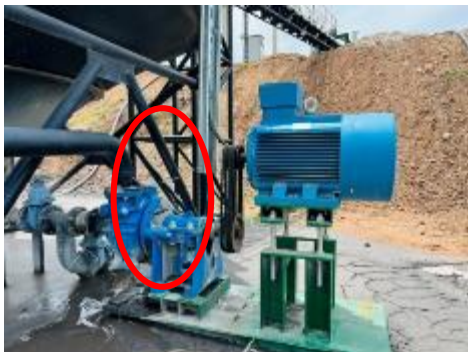
มอเตอร์ถังสุบลูเลนไม่มีการครอบ ทางผู้รับผิดชอบได้ดำเนินการติดตั้งการครอบเรียบร้อยแล้ว

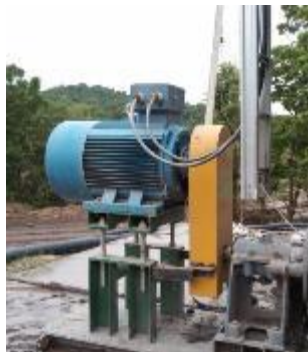
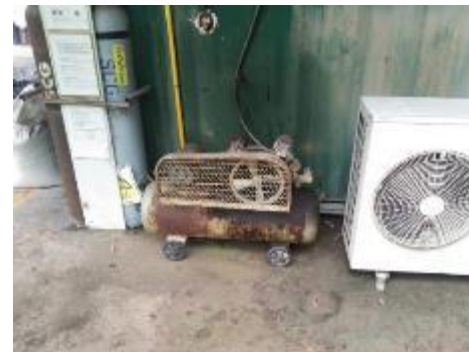
อุปกรณ์ปั๊มลมอัดโนมตี มีการครอบจุดหมุนที่ยังไม่ผ่านมาตรฐานที่กำหนด

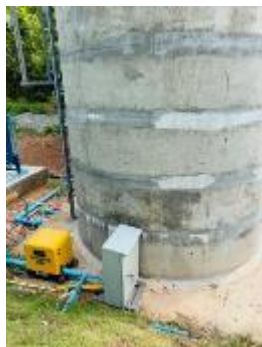
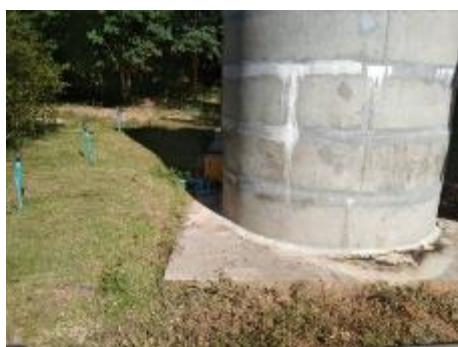
ตู้ควบคุมระบบไฟฟ้าปั๊มน้ำติดตั้งในตำแหน่งที่ไม่เหมาะสม ได้ทำการย้ายออกจากบริเวณดังกล่าวแล้ว

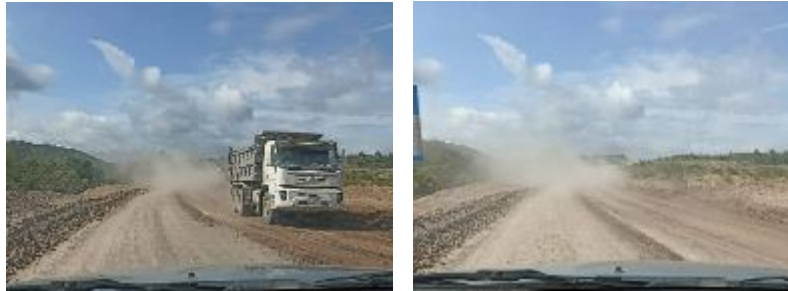
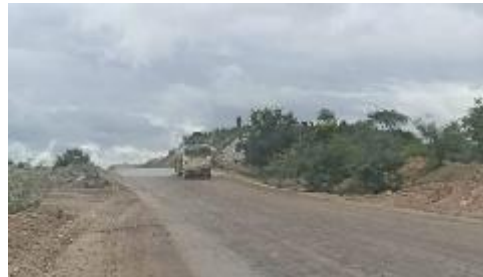
ที่	ผลกระทบสิ่งแวดล้อมจากการทำเหมือง	การดำเนินการแก้ไข
1	ปัญหาฝุ่นเส้นทางขุดขนเลนมีจำนวนมาก	แจ้งผู้เกี่ยวข้องให้ทำการรดน้ำโดยรอบเส้นทางที่เกิดฝุ่นเป็นระยะ

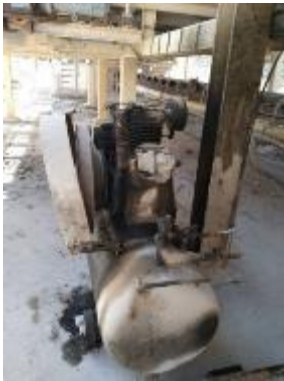
ถังลมอัดในมัติมีสภาพที่ชำรุดในหลาย ๆ จุด ซึ่งได้แนะนำให้ผู้มีส่วนเกี่ยวข้องเร่งดำเนินการซ่อมแซมและแก้ไขแล้ว

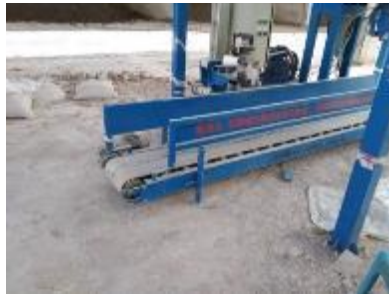
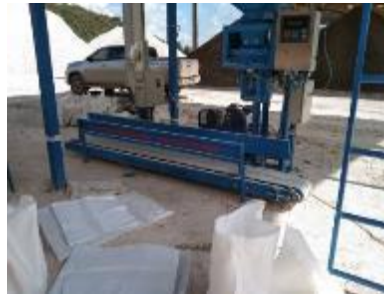
เครื่องรอกดินมีจุดตัดจุดหมุนที่ยังไม่มีการติดตั้งการครอบ ผู้ดูแลได้รับเรื่องเพื่อทำการติดตั้งแก้ไขแล้ว

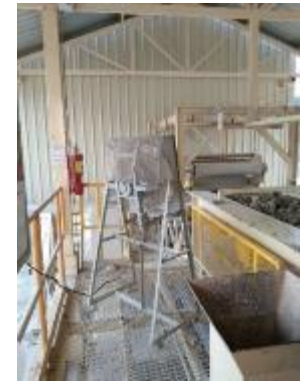
พัดลมที่ใช้งานมีการครอบที่ยังไม่ครอบคลุม ได้แจ้งให้ทำการหยุดใช้เพื่อนำไปปรับปรุงแก้ไขเรียบร้อยแล้ว

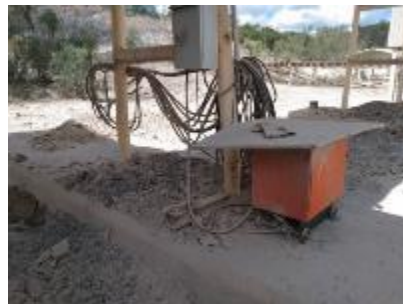
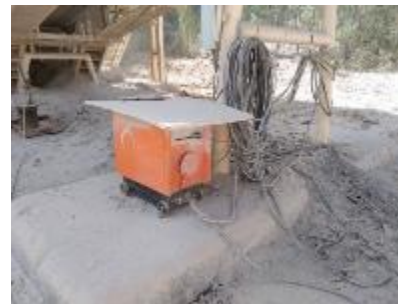
ตู้เชื่อมไฟฟ้ามีการใช้สายที่ผิดประเภทและมีหลายจุดที่ไม่ผ่านมาตรฐาน

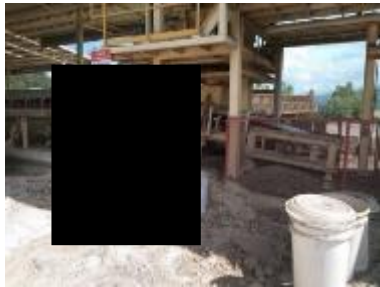
งานเก็บตัวอย่างดินอุตสาหกรรม พบพนักงานไม่ได้สวมใส่หมวกนิรภัยได้เข้าไปตักดินและให้คำแนะนำในเรื่องของการปฏิบัติงาน

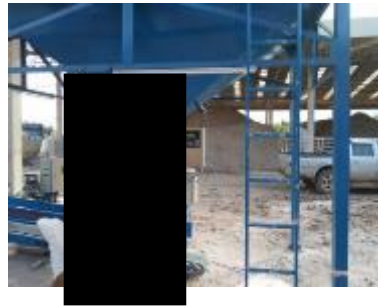
งานบรรจุดินอุตสาหกรรมได้เข้าไปประเมินขั้นตอนการทำงานและหาจุดที่อาจเป็นอันตรายกับผู้ปฏิบัติงานเพื่อหาแนวทางแก้ไขต่อไป

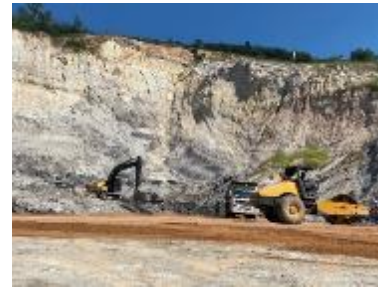
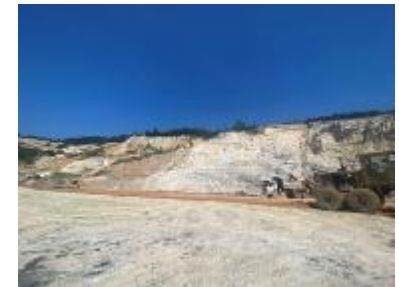
เข้าประเมินความเสี่ยงของหน้างานการปรับพื้นที่ของหน้างานชุดถ่านหินและดินอุตสาหกรรมในบ่อเหมือง

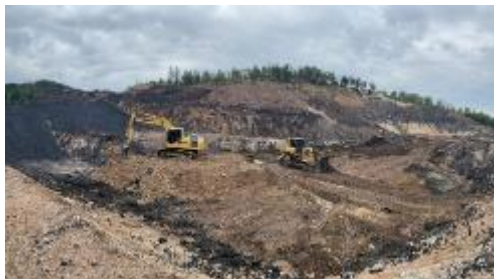
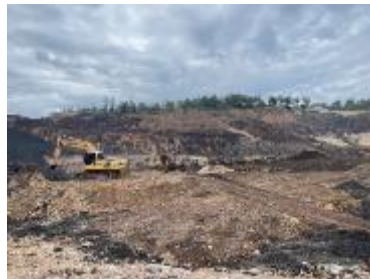
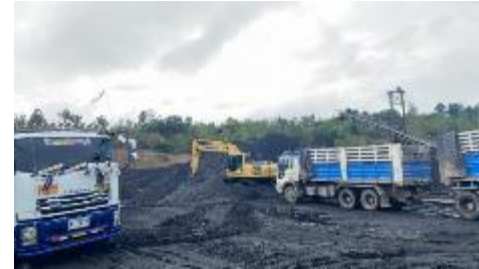
Observation หน้างานขายถ่านหินบริเวณกองสต็อกหน้าโรงผสมดินพบว่าบางจุดยังมีฝุ่นที่เกิดจากการตกขายและแจ้งให้ทางรถนำมรดำเนินการรดพรมหน้างานเรียบร้อยแล้ว

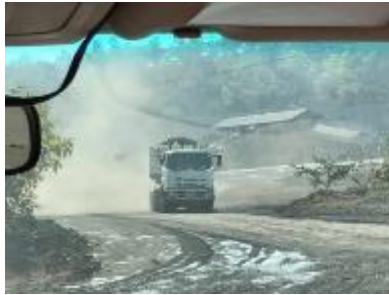
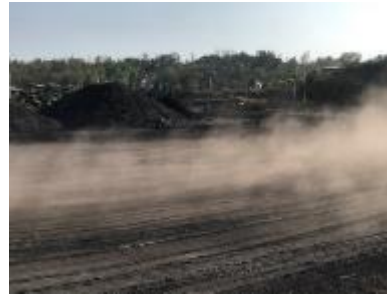
ก่อนการแก้ไข

ที่	ผลกระทบสิ่งแวดล้อมจากการทำเหมือง	การดำเนินการแก้ไข
1	เส้นทางบริเวณเหมืองมีฝุ่นเกิดขึ้นจำนวนมาก	แจ้งผู้เกี่ยวข้องให้ทำการรดน้ำโดยรอบเส้นทางที่เกิดฝุ่นเป็นระยะ

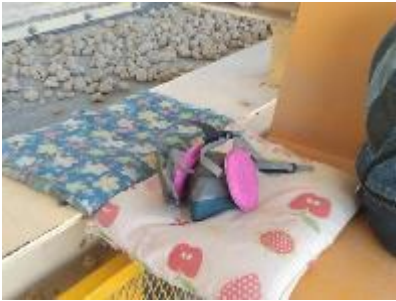
หน้ากากกันฝุ่นของพนักงานคัดมูลหินโรงผสมดิน ได้มาตรฐาน และช่วยป้องกันอันตรายจากฝุ่นตามที่ได้กำหนด

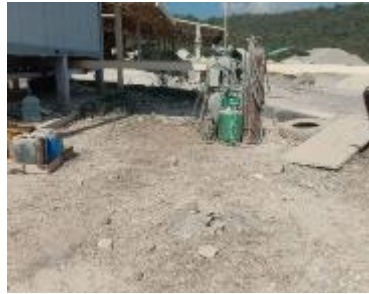
เครื่องกรอกตัดแก๊สที่ตรวจพบยังไม่ได้มาตรฐานในเรื่องการติดตั้งและการยึดโยงเพื่อความปลอดภัยจึงแจ้งไปยังเจ้าของพื้นที่ทำการปรับปรุง

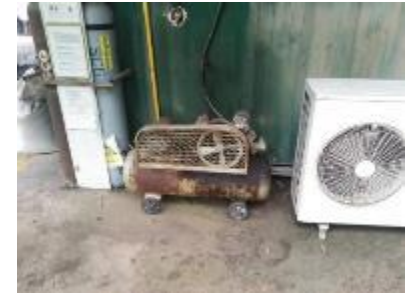
อุปกรณ์บีบลมอัดโนมิต มีการดัดครอบจุดหมุนที่ยังไม่ผ่านมาตรฐานที่กำหนด

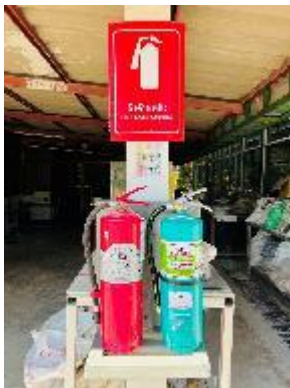
ถังดับเพลิงที่ใช้ในอาคารได้เพิ่มประเภทที่เหมาะสมในการดับเพลิงประเภทงานไฟฟ้าเพื่อความปลอดภัยในการทำงาน

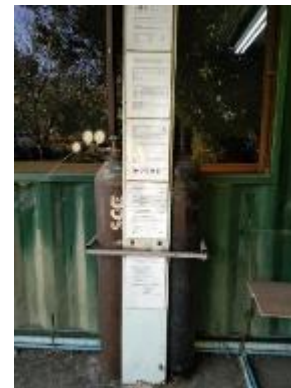
ถังลมมีการยึดโยงที่มั่นคง และทำตามมาตรฐานที่ได้กำหนดไว้อย่างครบถ้วน

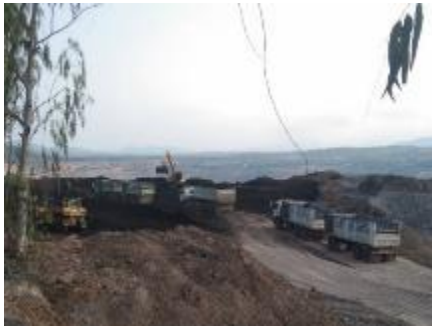
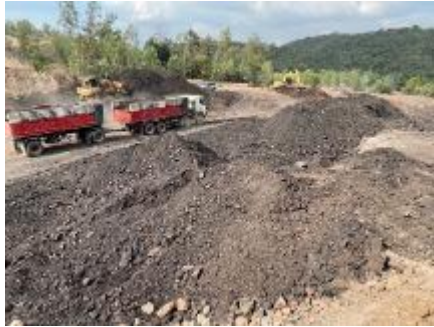
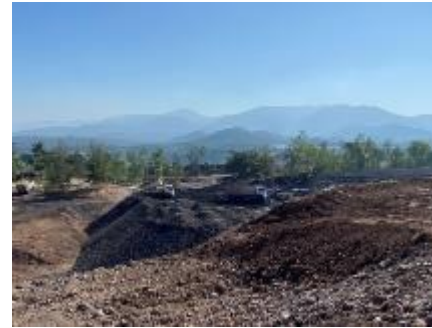
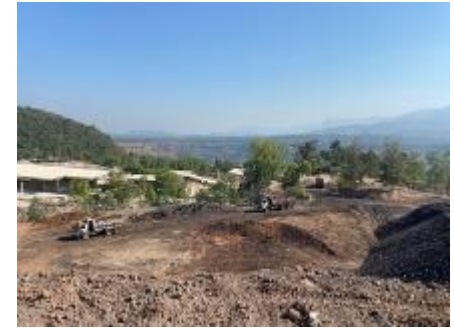
Observation พนักงานขายถ่านหินบริเวณกองสต็อกหน้าโรงผสมดินพบว่าบางจุดยังมีฝุ่นที่เกิดจากการตกขายและแจ้งให้ทางรถนำมามาดำเนินการรตพรหมหน้างานเรียบร้อยแล้ว

งานขนย้ายถ่านหินจากลานสต็อกโรงล้างถ่านมายังหน้าโรงบดย่อยผสมดิน ไม่พบการฝ่าฝืนกฎพิทักษ์ชีวิต และเส้นทางมีการลาดน้ำป้องกันฝุ่น

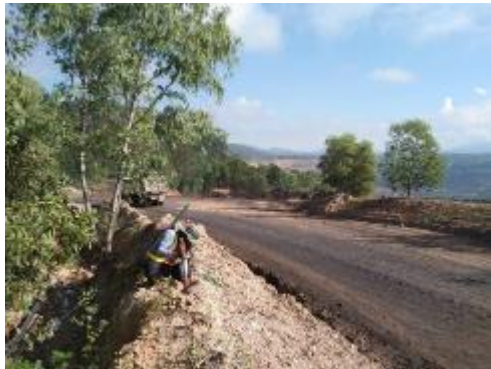
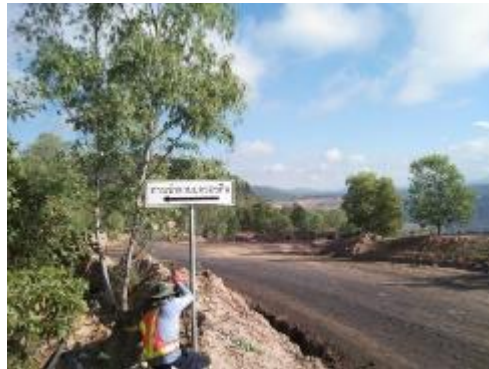
ได้ติดตั้งป้ายสัญญาณจราจรและป้ายบอกทางเพิ่มในเส้นทางไปโรงบดย่อยผสมดิน

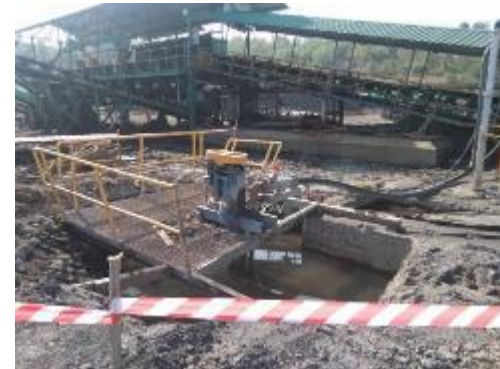
พบบ่อน้ำที่ไม่มีการปิดกั้นพื้นที่ จึงได้นำเชือกขาว-แดงปิดกั้นชั่วคราวและเร่งให้ผู้เกี่ยวข้องทำการปรับปรุงแก้ไข

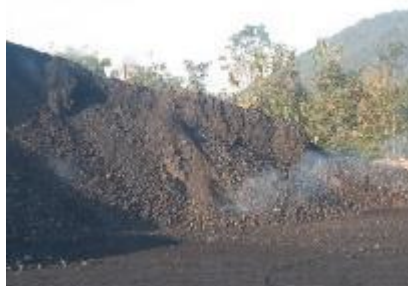
ก่อนการแก้ไข

ที่	ผลกระทบสิ่งแวดล้อมจากการทำเหมือง	การดำเนินการแก้ไข
1	พบด้านติดไฟส่งกลิ่นเหม็น ซึ่งจะเกิดขึ้นในตอนเช้า	เมื่อมีการพบหรือได้รับแจ้งในทุกครั้ง ก็จะทำการดับไฟ
