## บทที่ 2

# ผลการปฏิบัติตามมาตรการป้องกันและแก้ไขผลกระทบสิ่งแวดล้อม

นิติบุคคลอาคารชุด เดอะ ริเวอร์ ได้มอบหมายให้ บริษัท ทัช พร็อพเพอร์ตี้ จำกัด ดำเนินการติดตามตรวจสอบ ให้คำแนะนำ รวบรวมเอกสารและภาพถ่ายประกอบ เพื่อจัดทำรายงานผลการปฏิบัติตามมาตรการป้องกันและแก้ไขผลกระทบสิ่งแวดล้อม โครงการ THE RIVER (ระยะดำเนินการ) ช่วงเดือนกรกฎาคม - ธันวาคม 2565 ตามที่กำหนดไว้ในรายงานการวิเคราะห์ผลกระทบสิ่งแวดล้อม ในประเด็นดังนี้

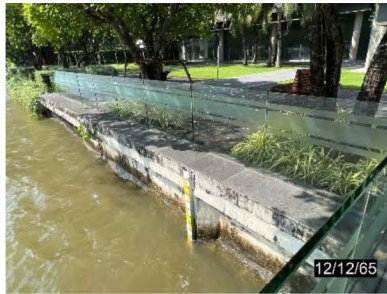
ภาพที่ 2-4 ผนังกำแพงกั้นน้ำกัดเซาะริมแม่น้ำเจ้าพระยา

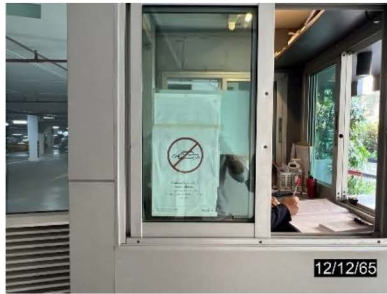
ภาพที่ 2-6 ป้ายเตือน “ห้ามติดเครื่องยนต์ทิ้งไว้บริเวณอาคารจอดรถ

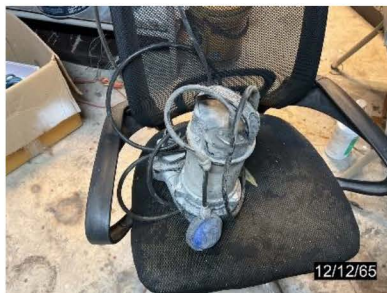
ภาพที่ 2-7 อุปกรณ์ทดแทนระบบบำบัดน้ำเสียในกรณีฉุกเฉิน

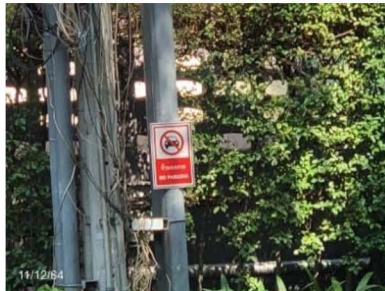
ภาพที่ 2-9 ป้ายห้ามจอดรถบริเวณทางเข้า-ออกโครงการ

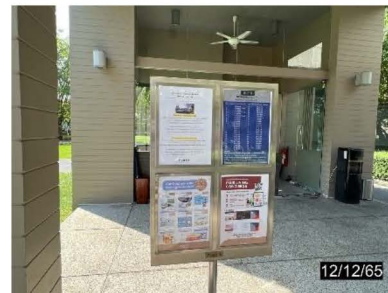
ภาพที่ 2-10 ป้ายประชาสัมพันธ์รณรงค์การประหยัดน้ำประหยัดไฟและอื่นๆ

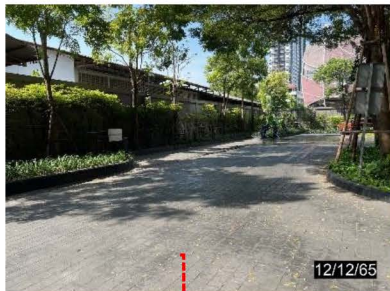
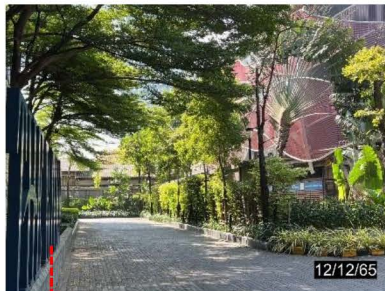
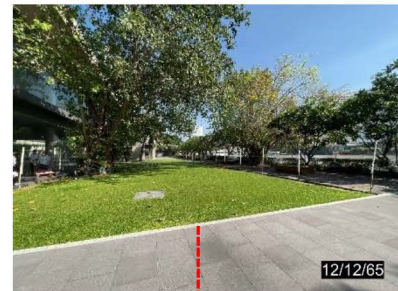
ภาพที่ 2-11 จุดรวมพล

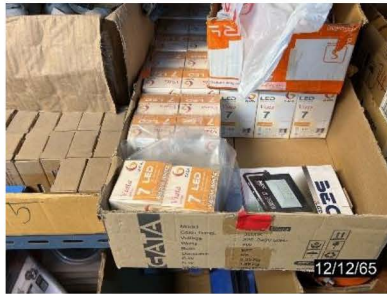
ภาพที่ 2-13 หลอดไฟฟ้าประหยัดพลังงานที่โครงการเลือกใช้

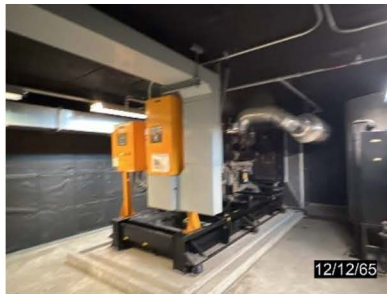
ภาพที่ 2-14 เครื่องกำเนิดไฟฟ้าสำรองอาคาร Tower A และ Tower B

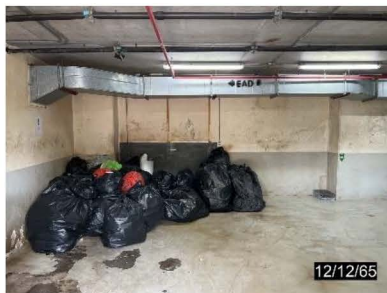
ภาพที่ 2-16 ห้องพักขยะมูลฝอยรวมโครงการ

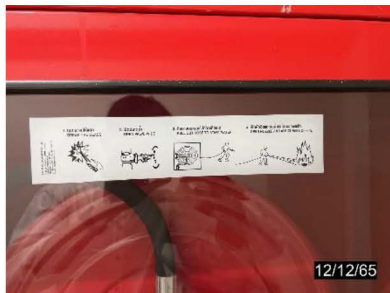
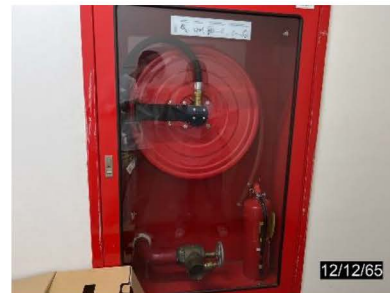
ภาพที่ 2-22 ป้ายแนะนำการใช้อุปกรณ์ป้องกันและระงับอัคคีภัย

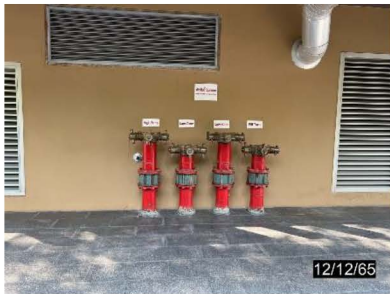
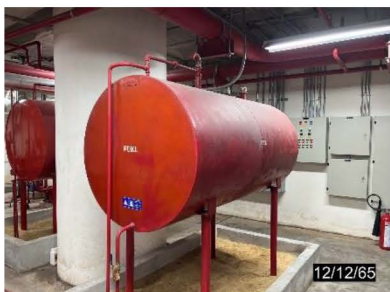
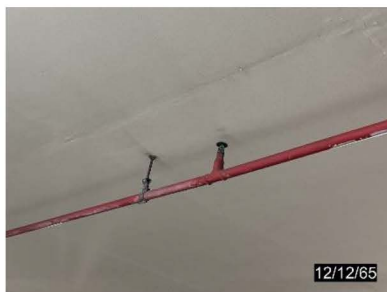
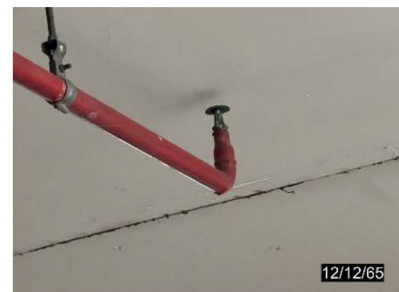
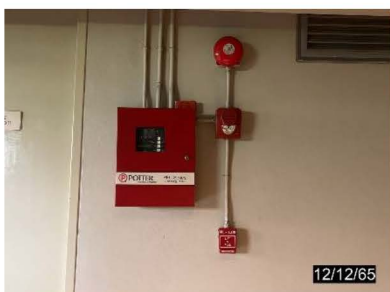
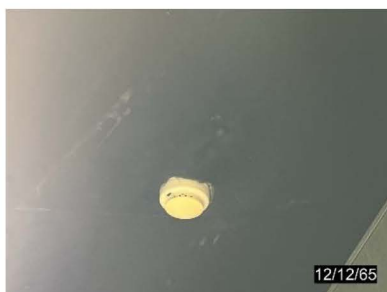
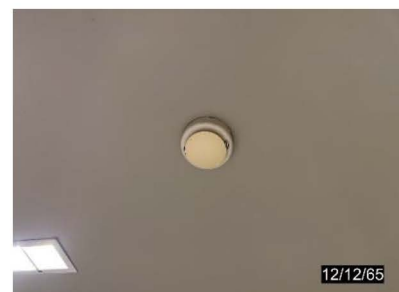
ภาพที่ 2-23 ระบบป้องกันอัคคีภัย และระบบแจ้งเหตุเพลิงไหม้

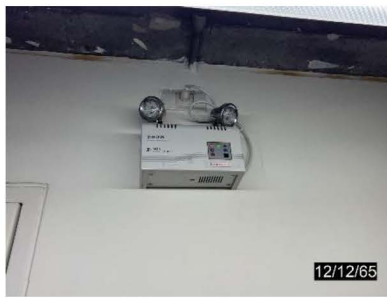
ภาพที่ 2-23 ระบบป้องกันอัคคีภัย และระบบแจ้งเหตุเพลิงไหม้ (ต่อ)
