ผลการปฏิบัติตามมาตรการป้องกันและแก้ไขผลกระทบสิ่งแวดล้อม

บริษัท เพปเพิล เบ (ประเทศไทย) จำกัด เป็นผู้พัฒนาโครงการ THE MET (ชื่อเดิม โครงการ อาคารชุดพักอาศัย 129 สาทร์ใต้) ปัจจุบันโครงการฯ ดำเนินการก่อสร้างแล้วเสร็จ และได้มีการจัดตั้งนิติบุคคลอาคารชุดเข้ามาบริหารจัดการ โดยตัวโครงการเป็นอาคารชุดพักอาศัยขนาด 370 ยูนิต สูง 66 ชั้น (ความสูง 230 เมตร) จำนวน 1 อาคาร บนพื้นที่ 7 ไร่ 40.012 ตารางวา หรือ 11,360.05 ตร.ม. โดยโครงการได้รับความเห็นชอบรายงาน EIA จากสำนักงานนโยบายและแผนทรัพยากรธรรมชาติและสิ่งแวดล้อม ตามหนังสือที่ ทส 1009/5454 ลงวันที่ 28 พฤษภาคม 2547 และได้กำหนดมาตรการป้องกันและแก้ไขผลกระทบสิ่งแวดล้อม และมาตรการติดตามตรวจสอบผลกระทบสิ่งแวดล้อม เพื่อเป็นแนวทางให้โครงการปฏิบัติ รวมไปถึงเสนอรายงานผลการปฏิบัติตามมาตรการต่อหน่วยงานอนุญาต หน่วยงานที่เกี่ยวข้อง และสำนักงานนโยบายและแผนทรัพยากรธรรมชาติและสิ่งแวดล้อม (สน.) ทุก 6 เดือน

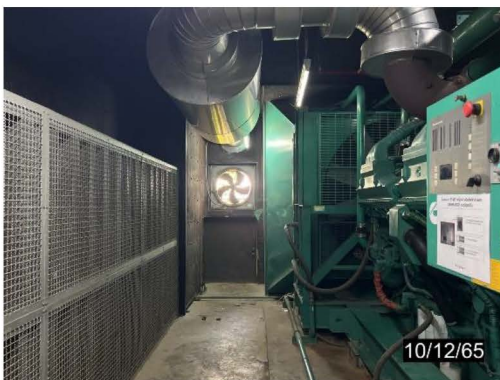
ภาพที่ 2-10 พัดลมระบายอากาศภายในโครงการ

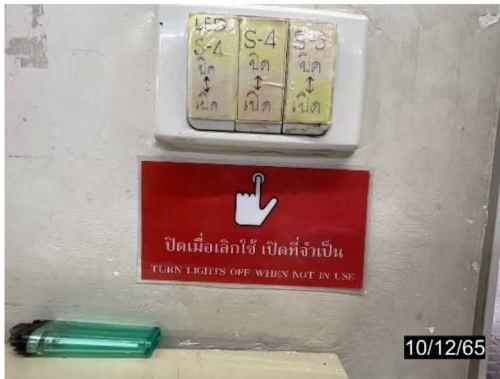
ภาพที่ 2-12 ป้ายรณรงค์ประหยัดพลังงานภายในพื้นที่โครงการ

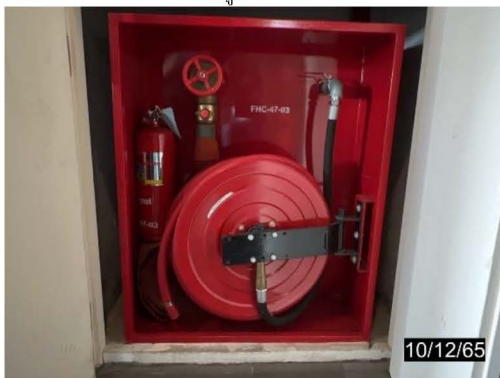
ตู้ FHC และถังเคมีดับเพลิง

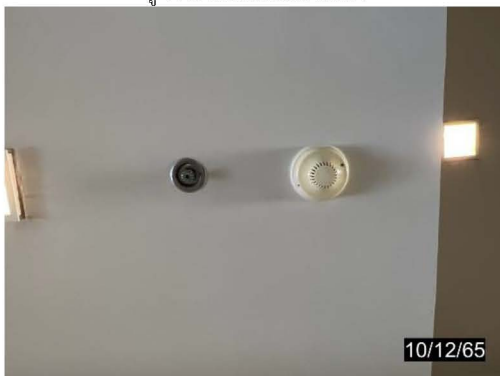
Sprinkler System

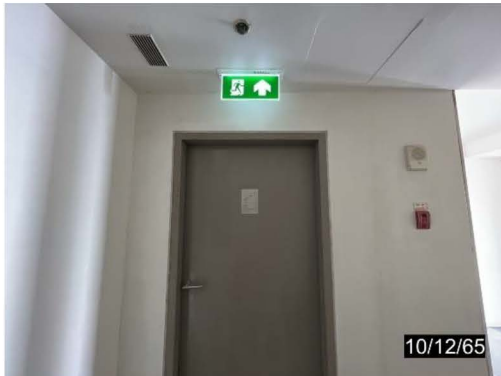
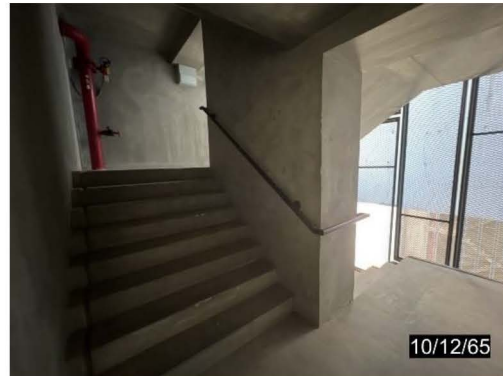
บันไดหนีไฟใหญ่ ประจำอาคาร ที่สามารถขึ้นได้ตั้งแต่ชั้นล่างถึงดาดฟ้า

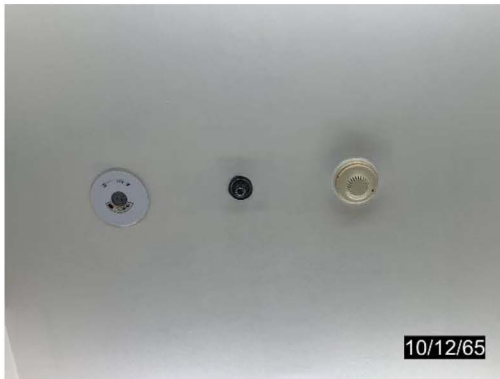
Smoke Detector

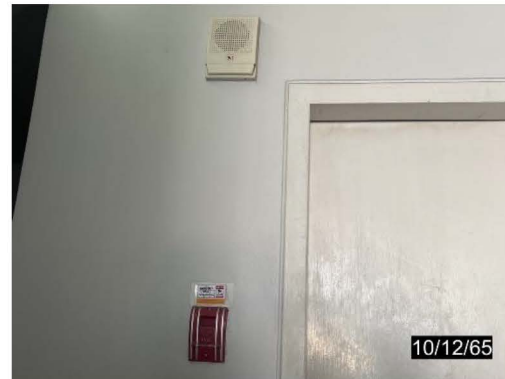
Fire Alarm Manual Station & Alarm Bell

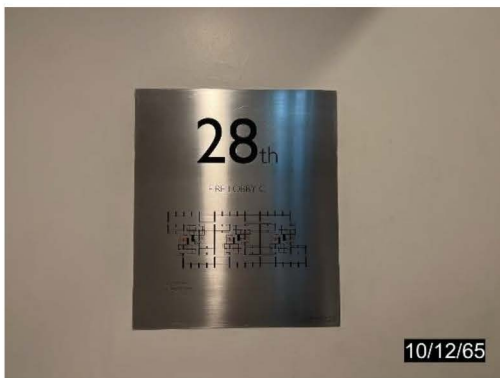
ป้ายบอกทางหนีไฟและอุปกรณ์ดับเพลิง

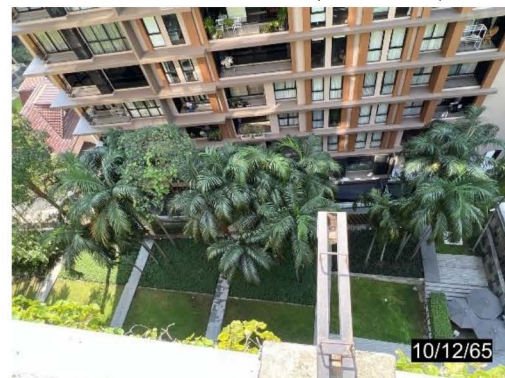
จุดรวมพลด้านหลังโครงการ

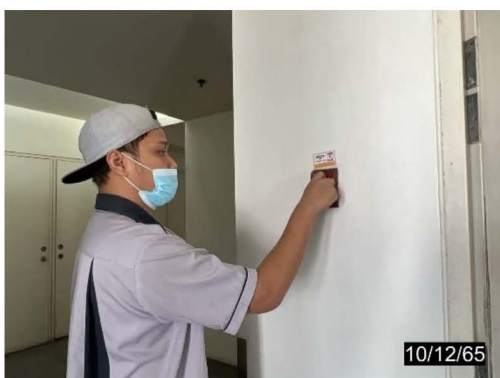
ตรวจสอบ Fire Alarm Manual Station

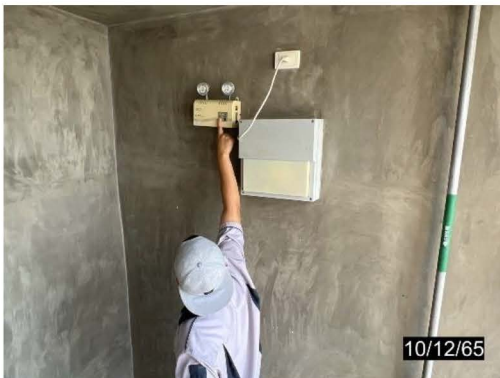
ตรวจสอบไฟฉุกเฉิน

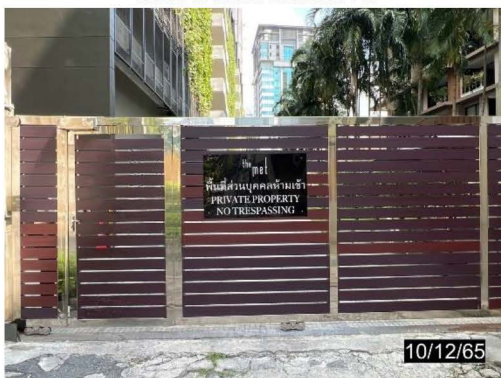
ทางเข้าออกซอยสาทร 7

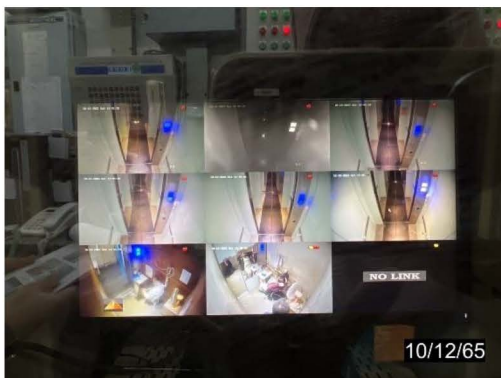
ภาพที่ 2-25 ระบบ CCTV ภายในโครงการและเจ้าหน้าที่ตรวจตราในโครงการ

CCTV ภายในลิฟท์

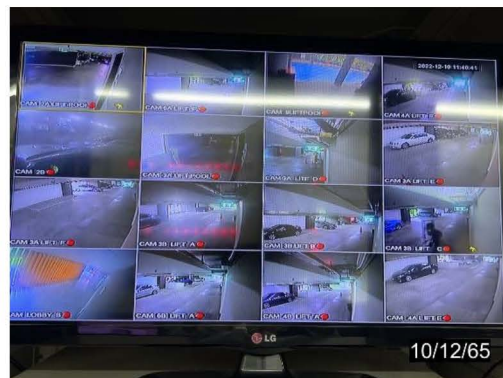
CCTV อาคารจอดรถ
