ผลการปฏิบัติตามมาตรการป้องกันและ
แก้ไขผลกระทบสิ่งแวดล้อม

2.1 การปฏิบัติตามมาตรการป้องกันและแก้ไขผลกระทบสิ่งแวดล้อม

ตารางที่ 2.2-1 มาตรการป้องกันและแก้ไขผลกระทบสิ่งแวดล้อม โครงการอาคารชุดโนเบิล รีโว่ สีส้ม คอนโดมิเนียม (ระยะดำเนินการ)

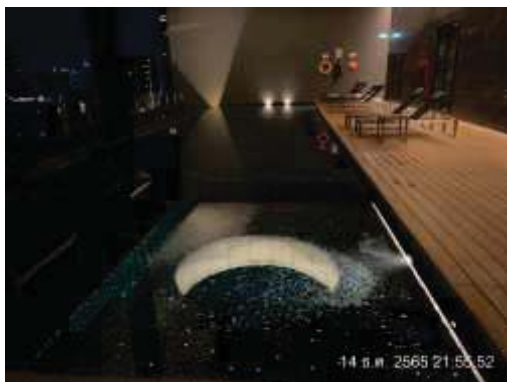
ไฟส่องสว่างบริเวณสระว่ายน้ำในเวลากลางคืน

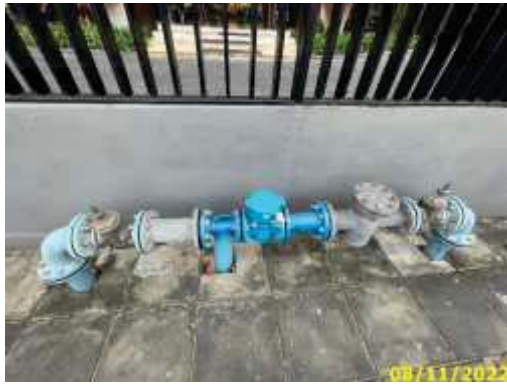
มิเตอร์น้ำประปา

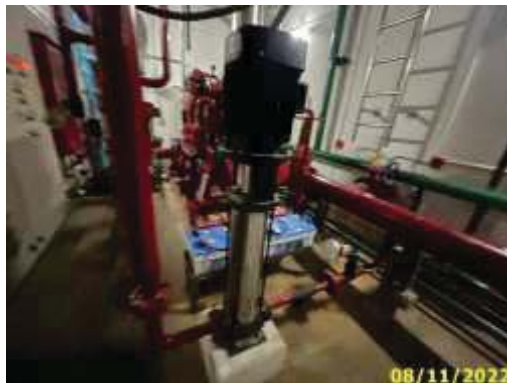
ปั้มน้ำดับเพลิง

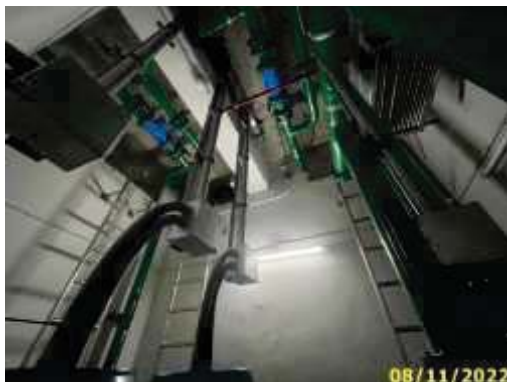
ถังเก็บน้ำสำรองชั้นใต้ดิน

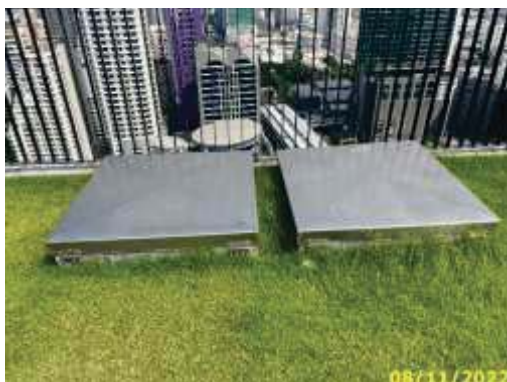
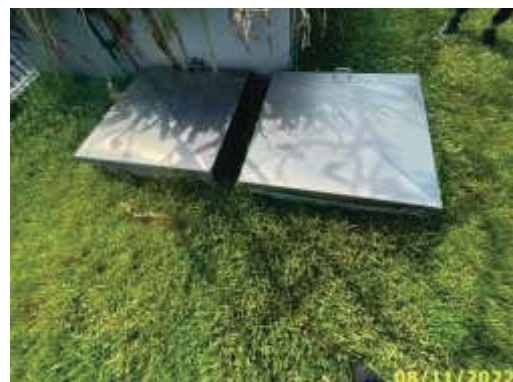
ถังเก็บน้ำสำรองชั้นดาดฟ้า

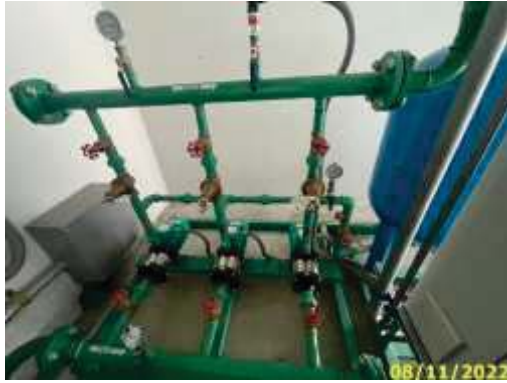
ปั้มน้ำชั้นดาดฟ้า

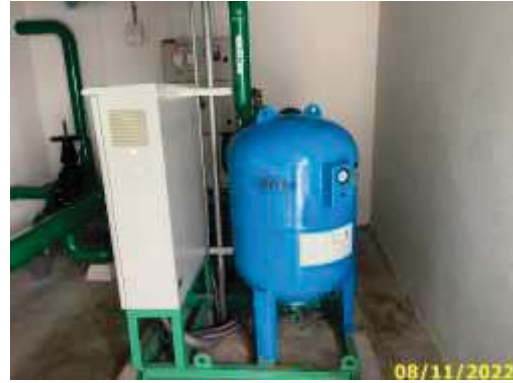
Booster Pump ชั้นดาดฟ้า

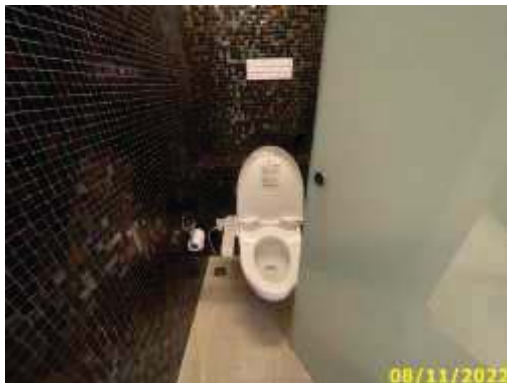
สุขภัณฑ์ประหยัดน้ำ

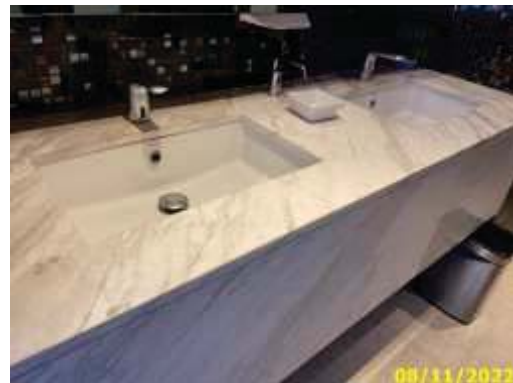
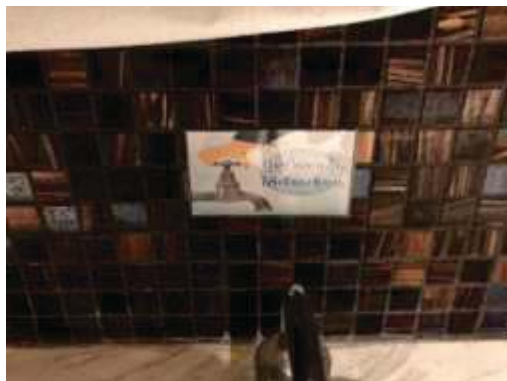
รณรงค์การประหยัดน้ำ

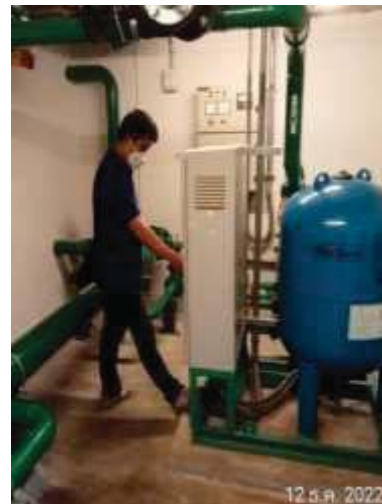
ตรวจเช็คระบบน้ำประปา

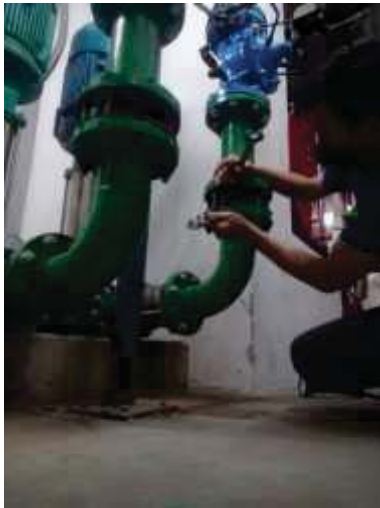
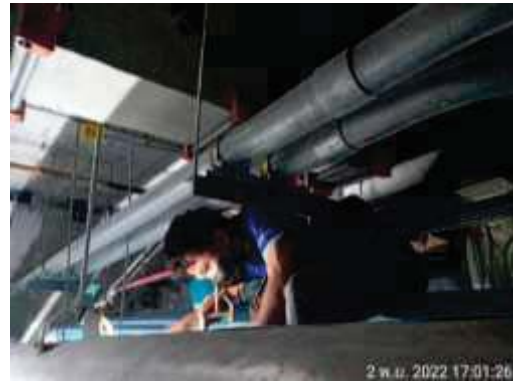
ตรวจเช็คระบบน้ำประปา

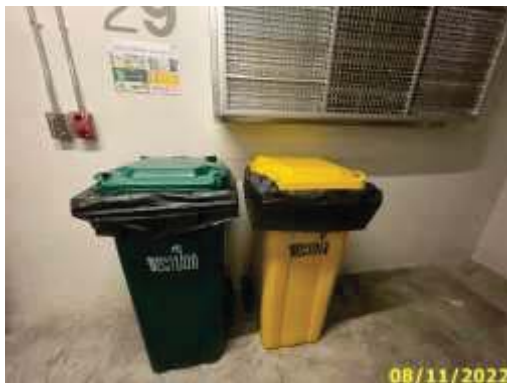
ห้องพักมูลฝอยประจำชั้น

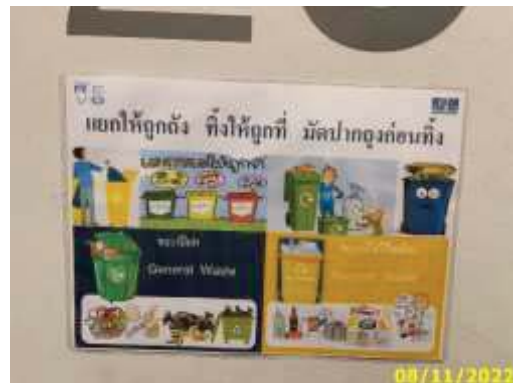
รณรงค์การคัดแยกมูลฝอย

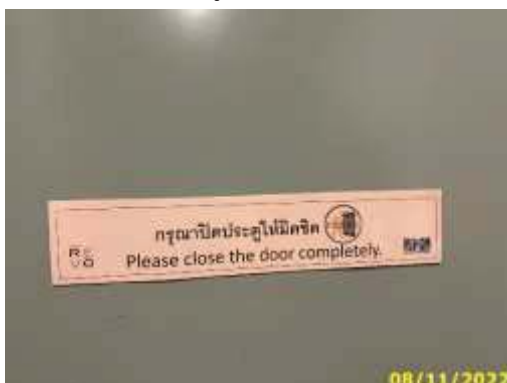
ป้าย “เปิดแล้ว กรุณาปิดประตูให้มิดชิด”

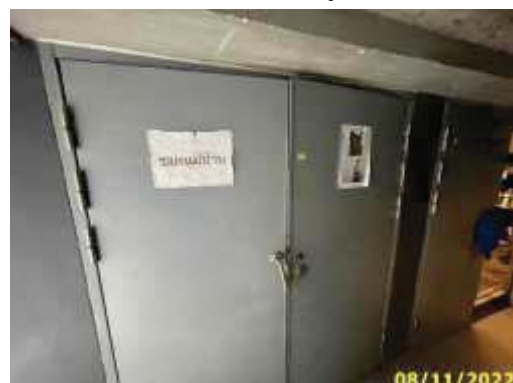
ประตูห้องพักมูลฝอยรวมปิดมิดชิด

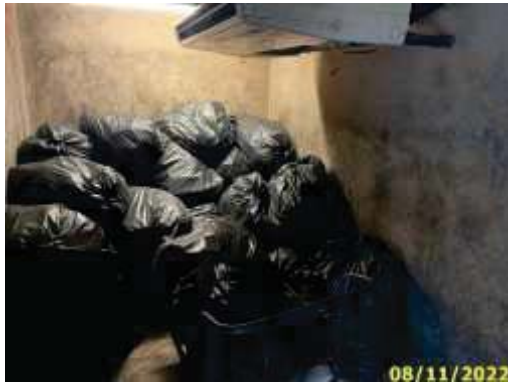
ห้องพักมูลฝอยรวม

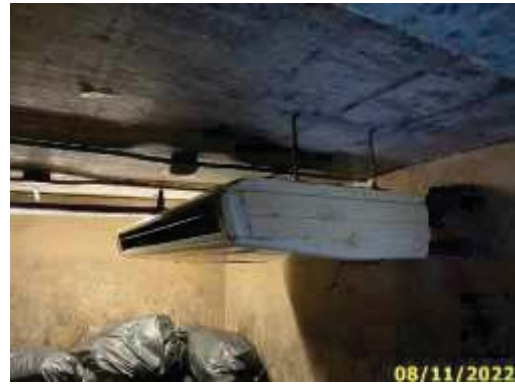
ระบบระบายอากาศภายในห้องพักมูลฝอยรวม

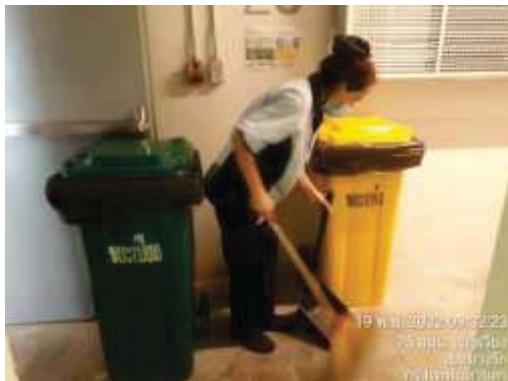
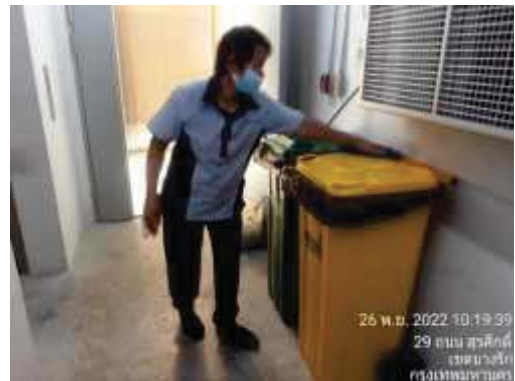
ทำความสะอาดห้องพักมูลฝอยประจำชั้น

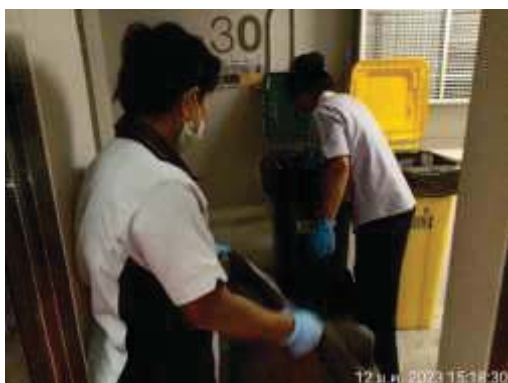
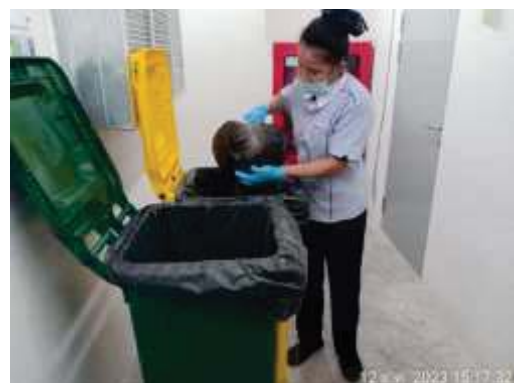
คัดแยกมูลฝอยก่อนรวบรวมไปยังห้องมูลฝอยรวม

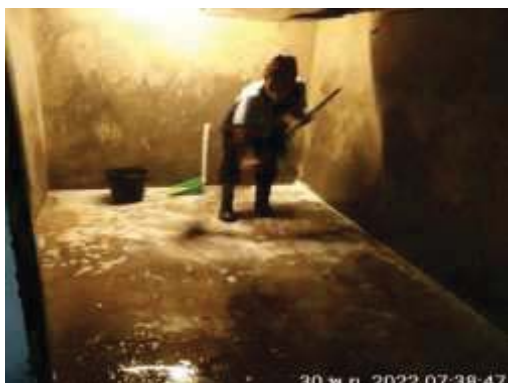
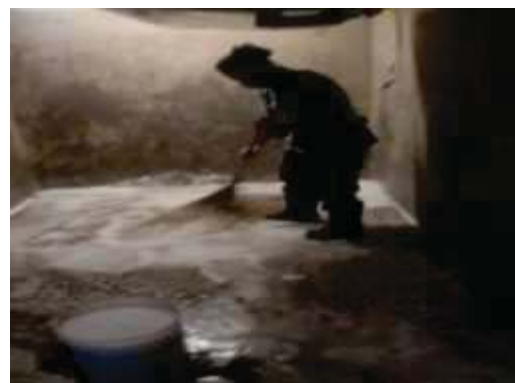
ทำความสะอาดห้องพักมูลฝอยรวม

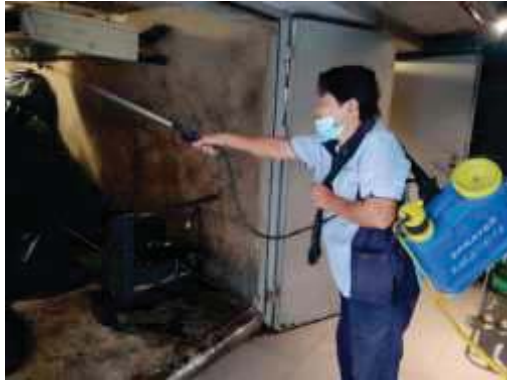
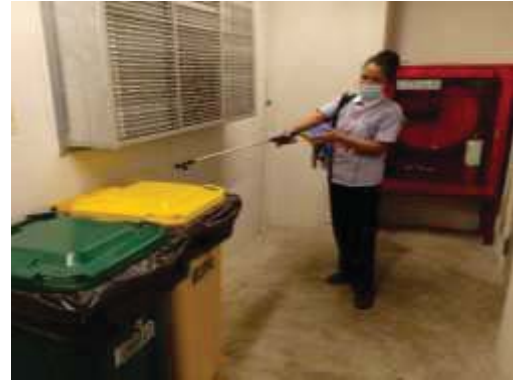
ทำความสะอาดห้องพักมูลฝอยรวมและห้องพักมูลฝอยประจำชั้นด้วยน้ำยาฆ่าเชื้อโรค

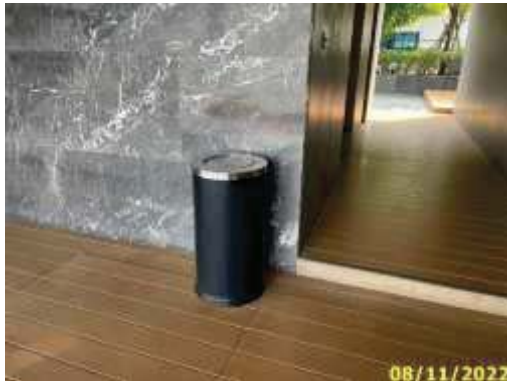
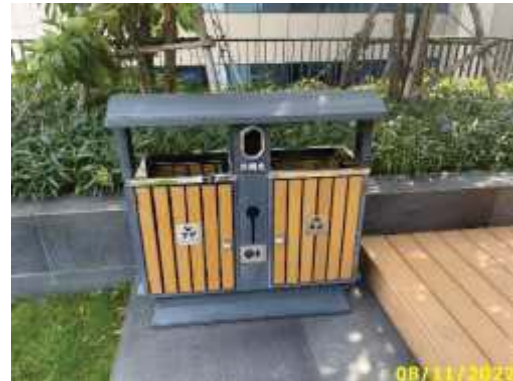
ถังขยะประจำจุดต่างๆ ของโครงการ

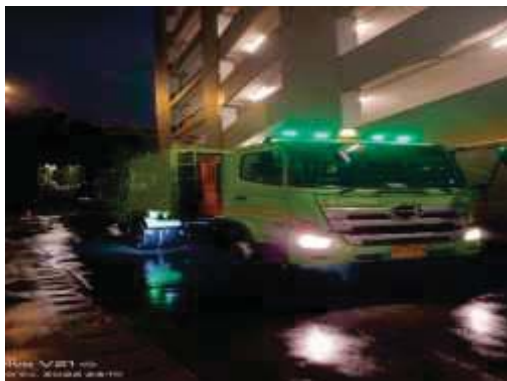
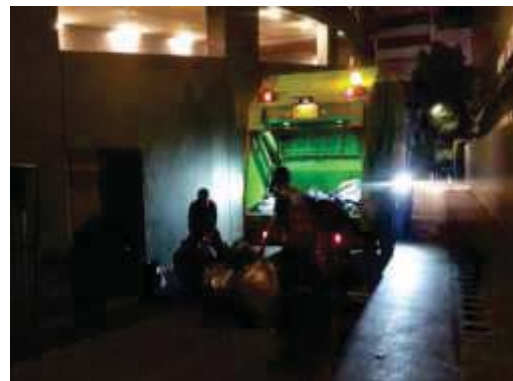
รถเก็บขนขยะมูลฝอยสำนักงานเขตฯ

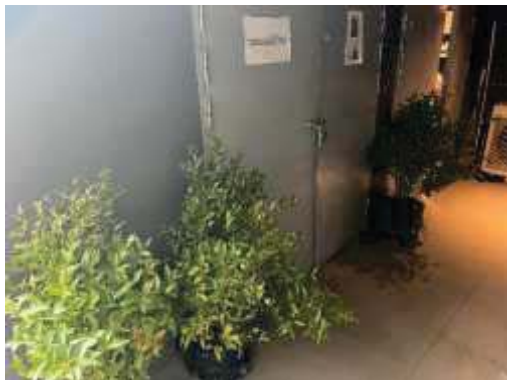
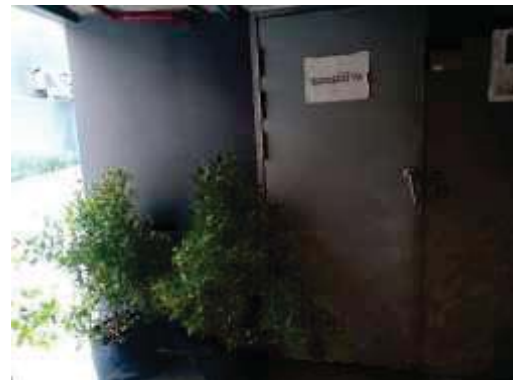
ปลูกไม้พุ่มบริเวณด้านหน้าห้องพักขยะรวม
ภาพที่ 2.2-9 (ต่อ) การบริหารจัดการมูลฝอย

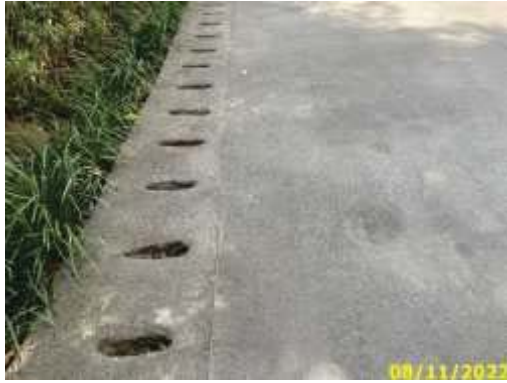
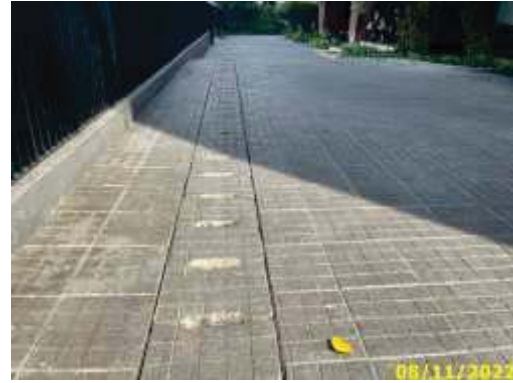
ท่อระบายน้ำรอบโครงการ

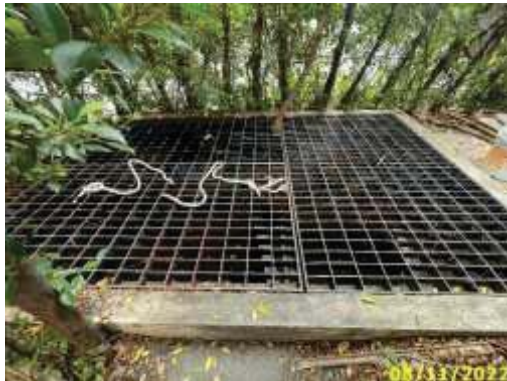
บ่อพักน้ำก่อนระบายออกนอกโครงการ
